710 - INSP
ISO/IEC 17020
Origineel verslag

Controlebezoek - Periodiek [Hfst 6.5]

Verslagnummer: 21/04082026/60212/70777/1

Inspectie adres: Albert Panisstraat 89 - (2e verd), 9120 Beveren-Kruibeke-Zwijndrecht (België)

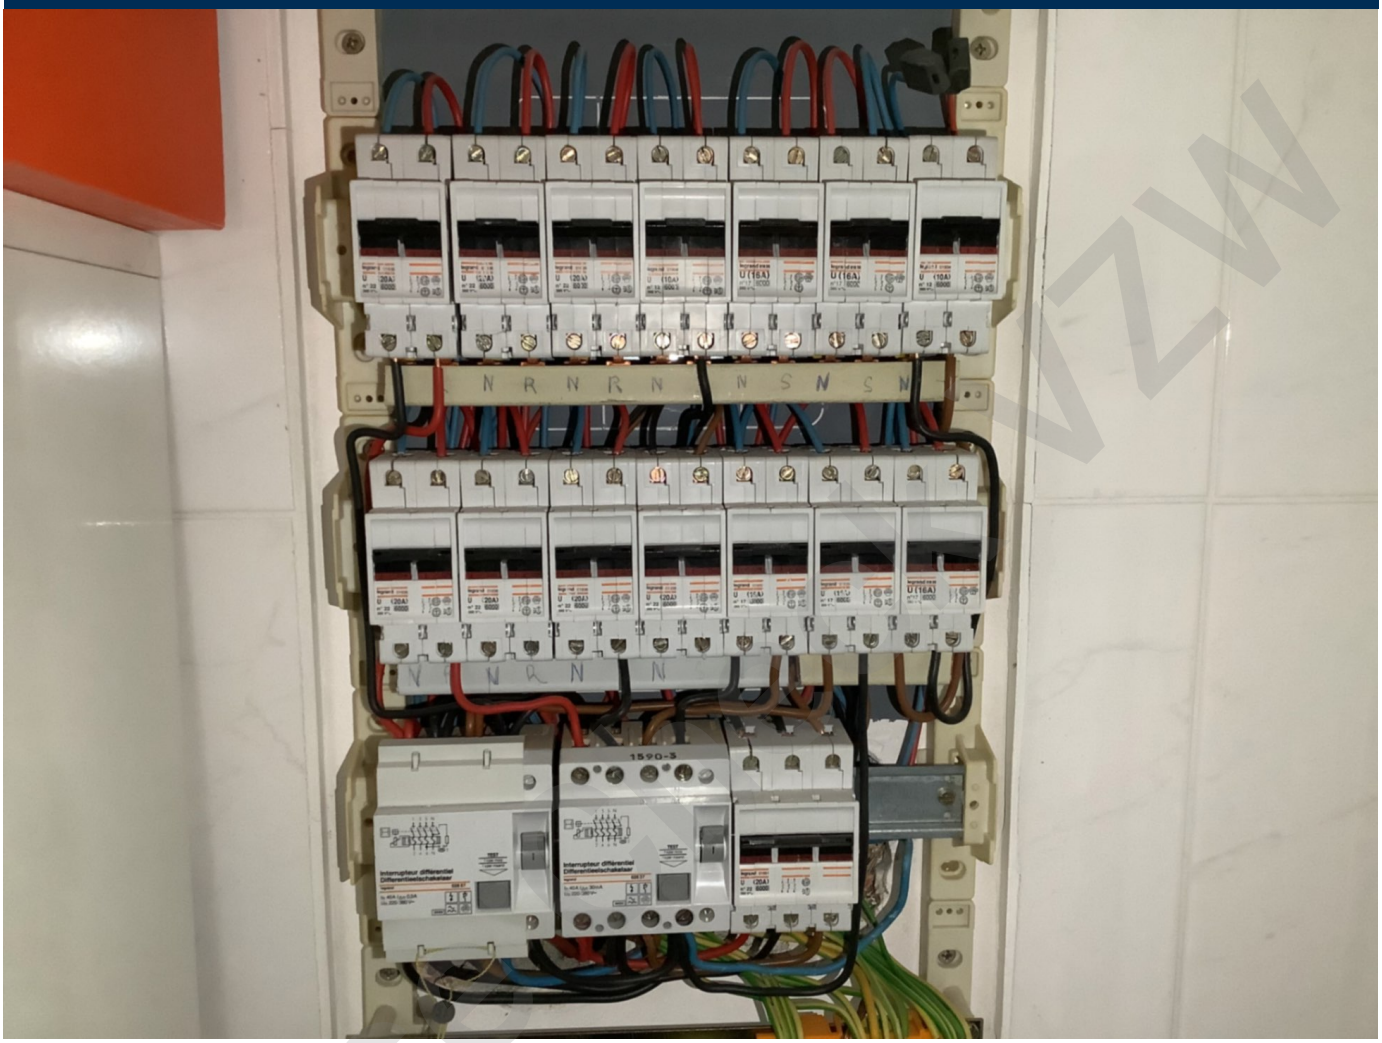
Elektrisch bord

- Het eendraadschema en situatieplan zijn niet aanwezig. - oAfd 3.1.2.1
- De kringen, de onderbrekingstoestellen en of de beschermingstoestellen zijn niet duidelijk en zichtbaar gekenmerkt. - Afd 3.1.3
- Er ontbreken afdekplaatjes in het elektrisch bord. - Afd 5.2.6; oAfd 4.2.2.3
