Asbestinventarisattest

Steenweg op Gelrode 32, 3110 Rotselaar

Attestnummer : **20260713-000375.000**
Uitgegeven op : **13.07.2026**
Geldig tot : **Onbeperkt** (tenzij de toestand wijzigt)

Asbestveilig (maar mogelijk niet asbestvrij)

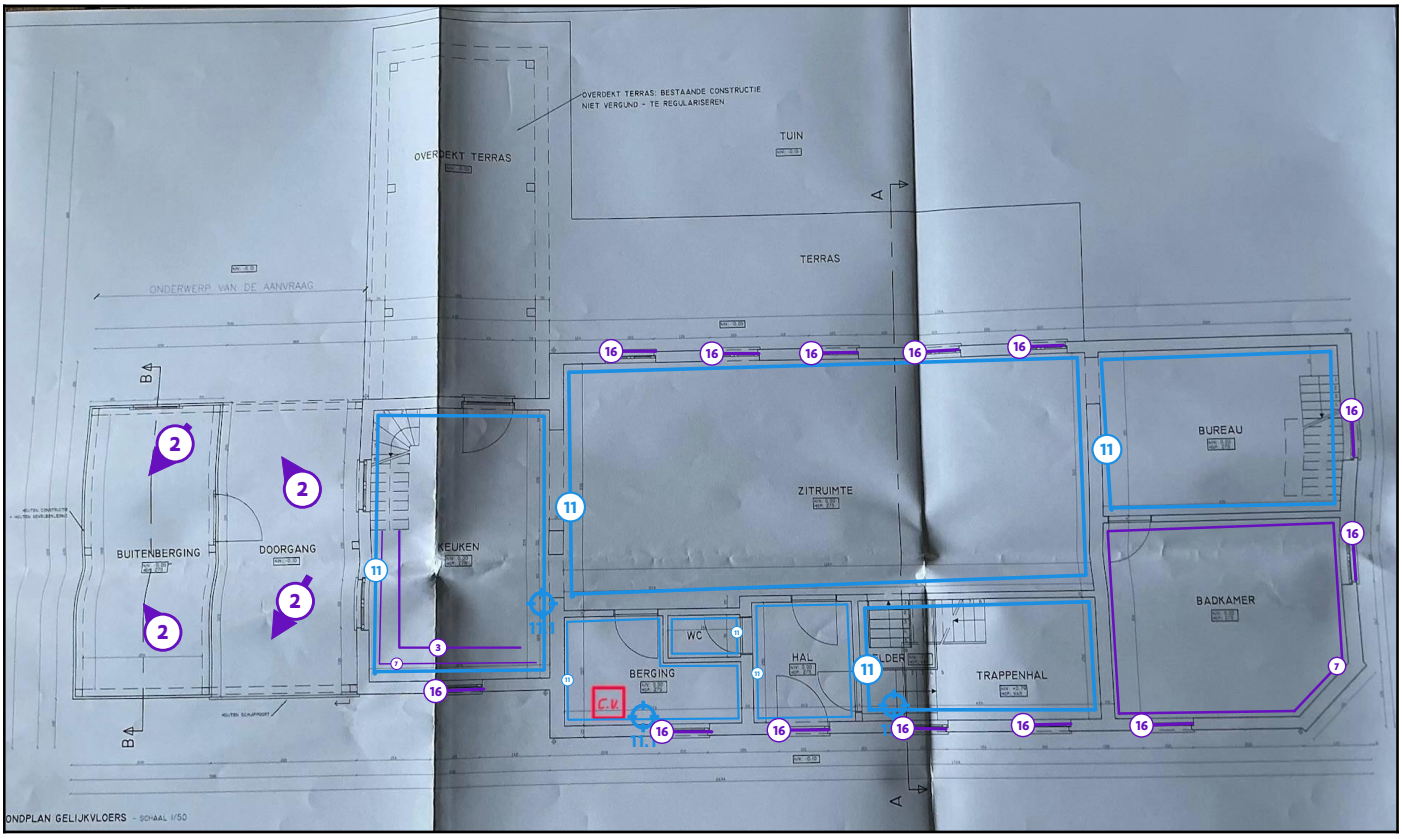
Plan 1.1: Gelijkvloers

Beschrijving	Type	Actie
2. Materialen in opslag	Beperking	-
3. Inbouw keukenkasten	Advies	-
7. Tegellijm achter wandtegels & plinten	Advies	-
11. Pleisterwerk wanden	Geen asbest	-
11.1 Code: M01	Mengmonster	-
16. Afkitting ramen siliconen	Overige ruimte of materiaal	-

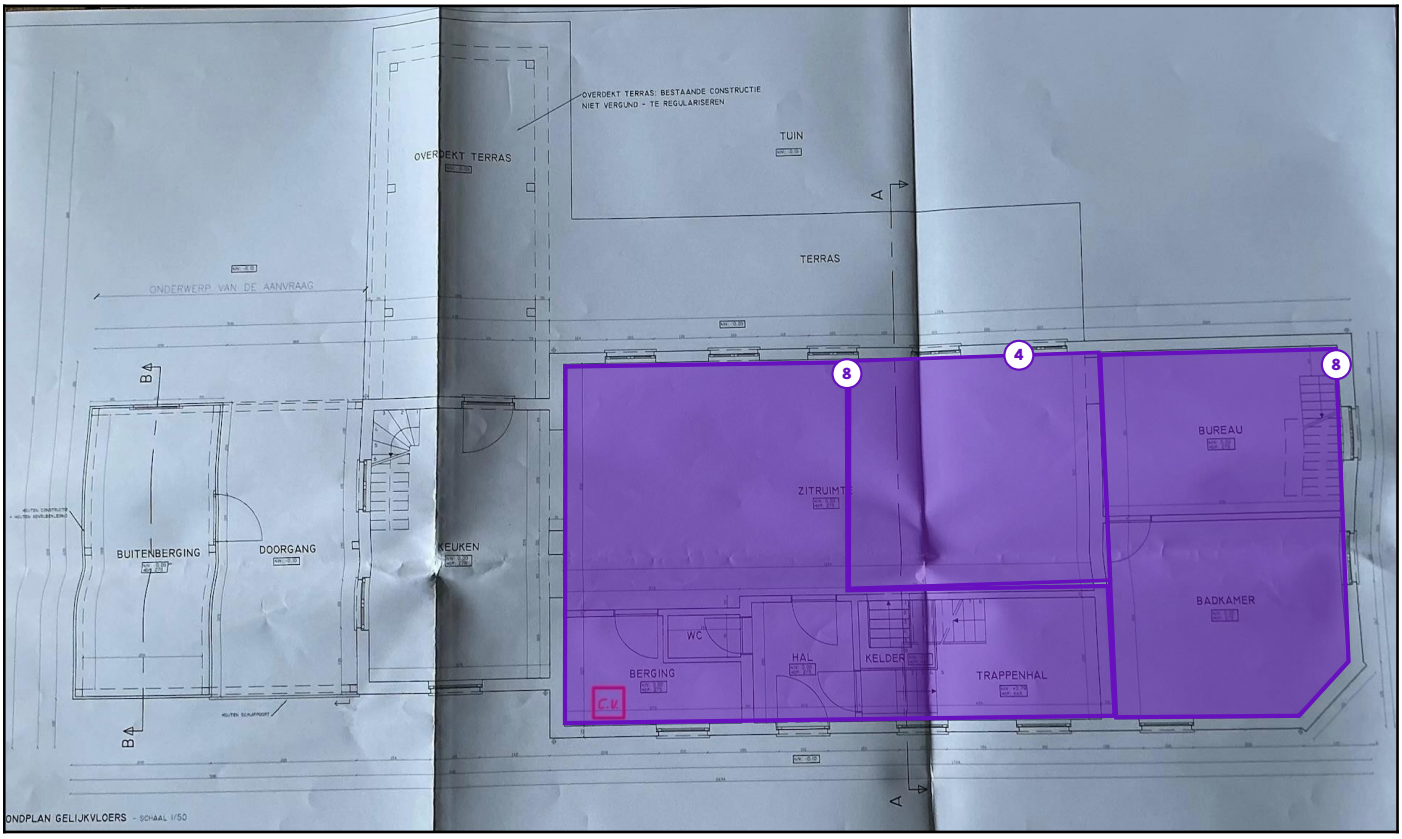
Plan 1.3: Gelijkvloers

Beschrijving	Type	Actie
4. Vloerbekleding - Niet verdacht/ laminaat	Advies	-
8. Tegellijm onder vloertegels	Advies	-

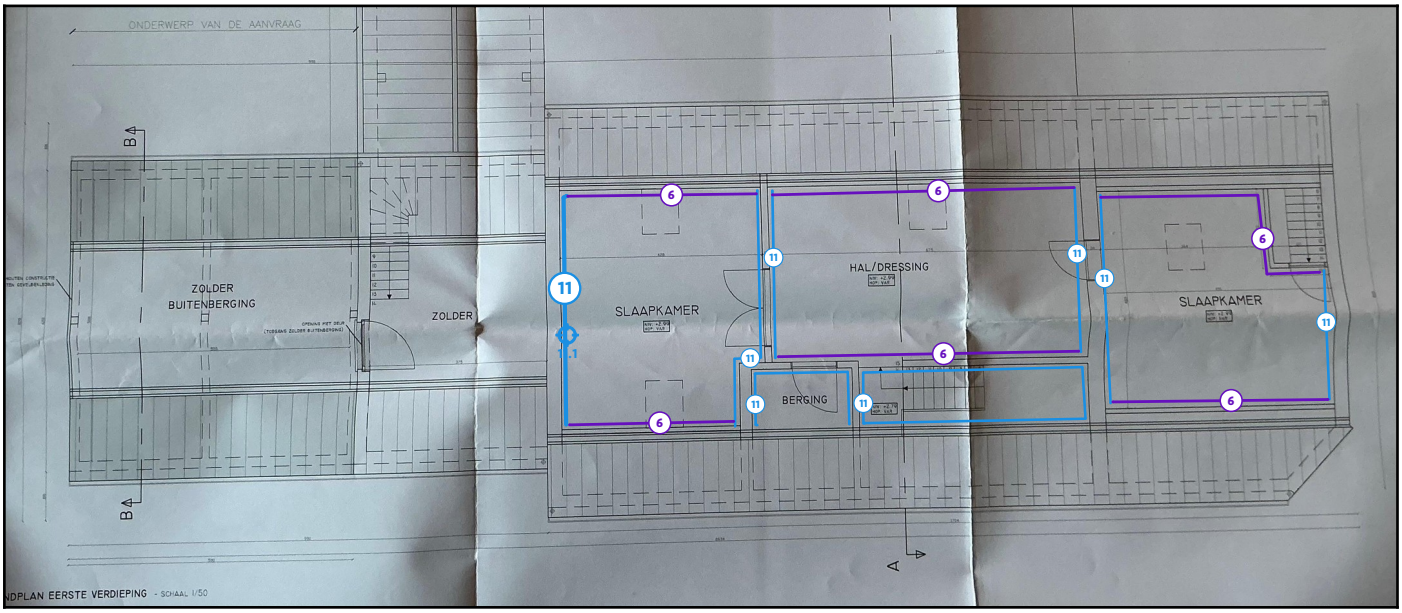
Plan 1.4: Eerste verdieping

Beschrijving	Type	Actie
6. Valse wand(en)/voorzetwand(en) - Gipskarton-Pvc-hout	Advies	-
11. Pleisterwerk wanden	Geen asbest	-
11.1 Code: M01	Mengmonster	-

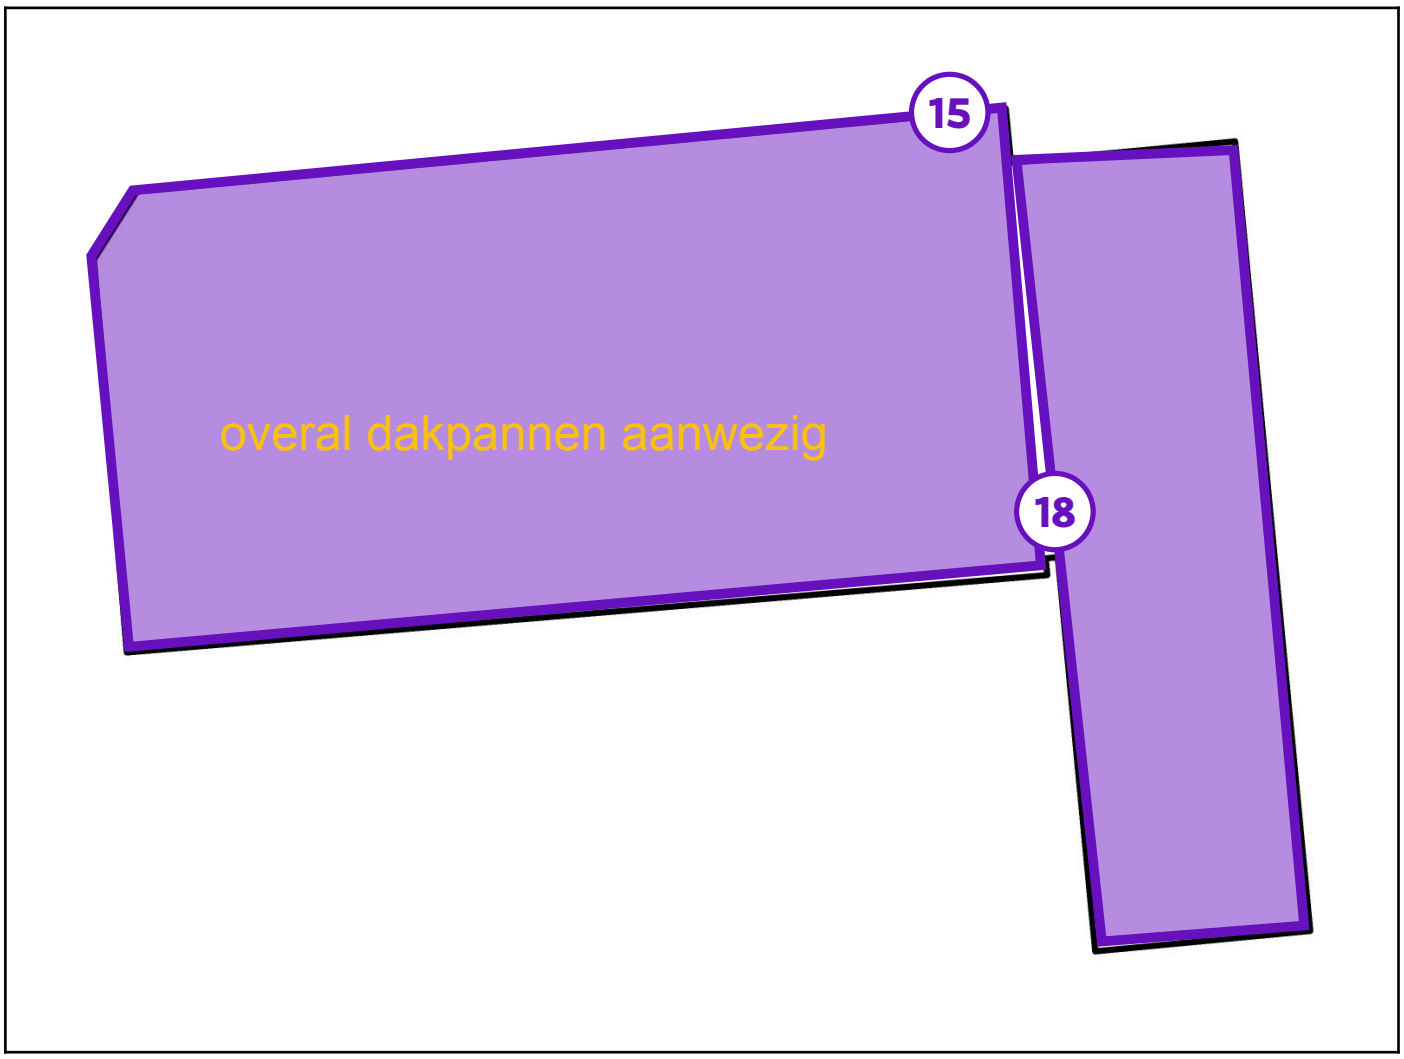
Plan 1.6: Woning plan

Beschrijving	Type	Actie
13. Dakbedekking - niet verdacht	Overige ruimte of materiaal	-
15. Onderdak - niet verdacht	Overige ruimte of materiaal	-
18. Onderdak-niet aanwezig	Overige ruimte of materiaal	-

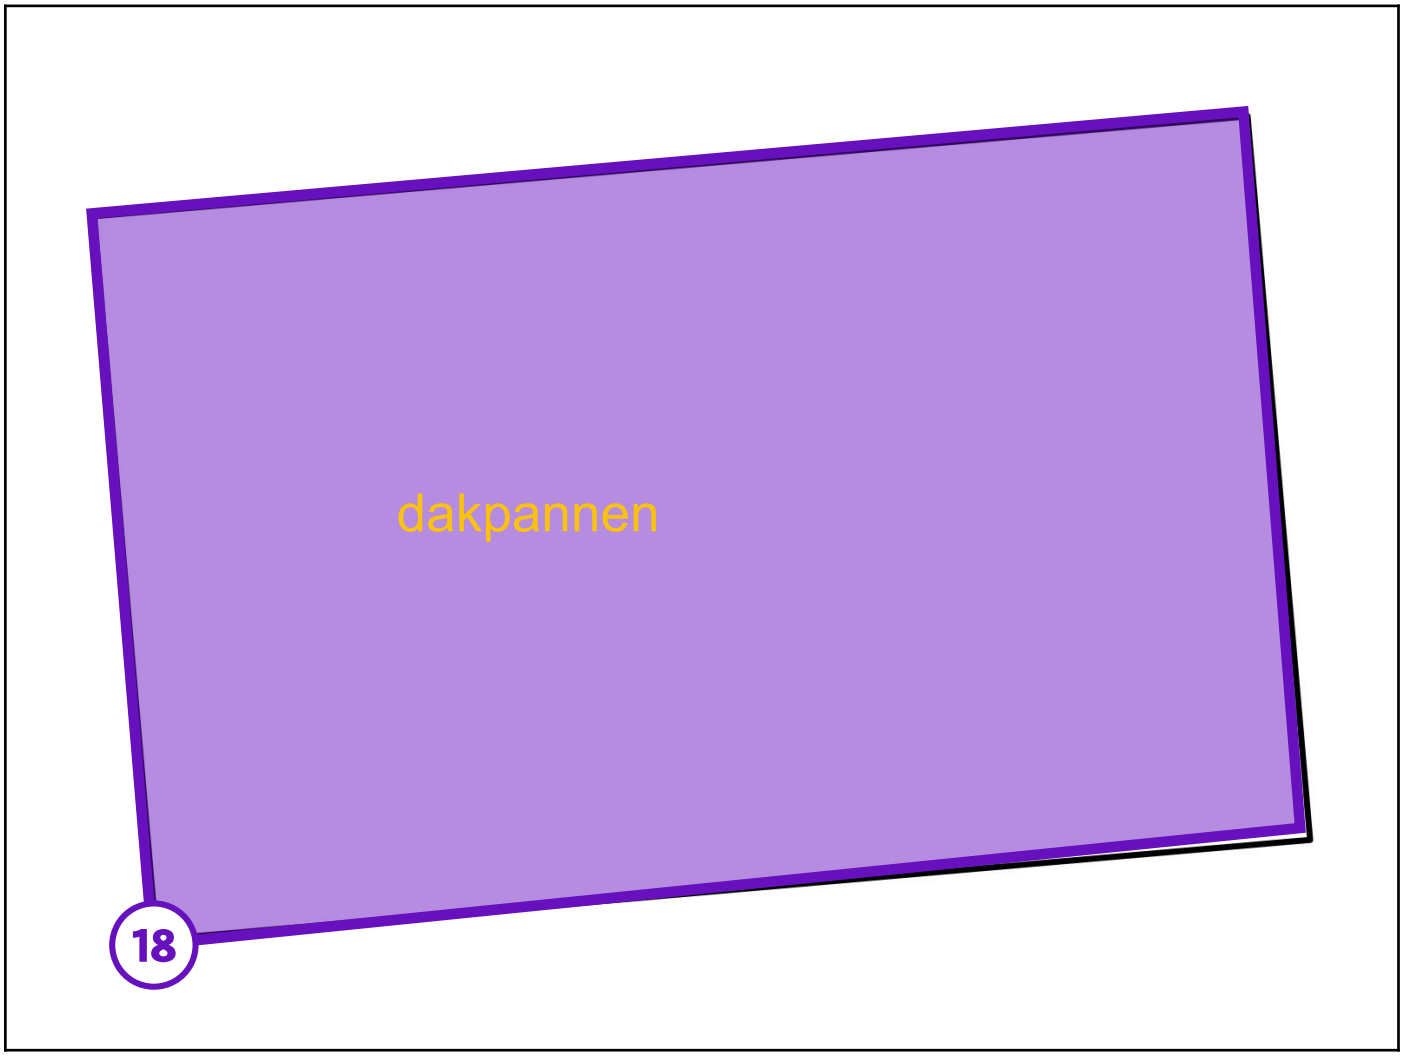
Plan 2.1: Carport plan

Beschrijving	Type	Actie
13. Dakbedekking - niet verdacht	Overige ruimte of materiaal	-
18. Onderdak-niet aanwezig	Overige ruimte of materiaal	-

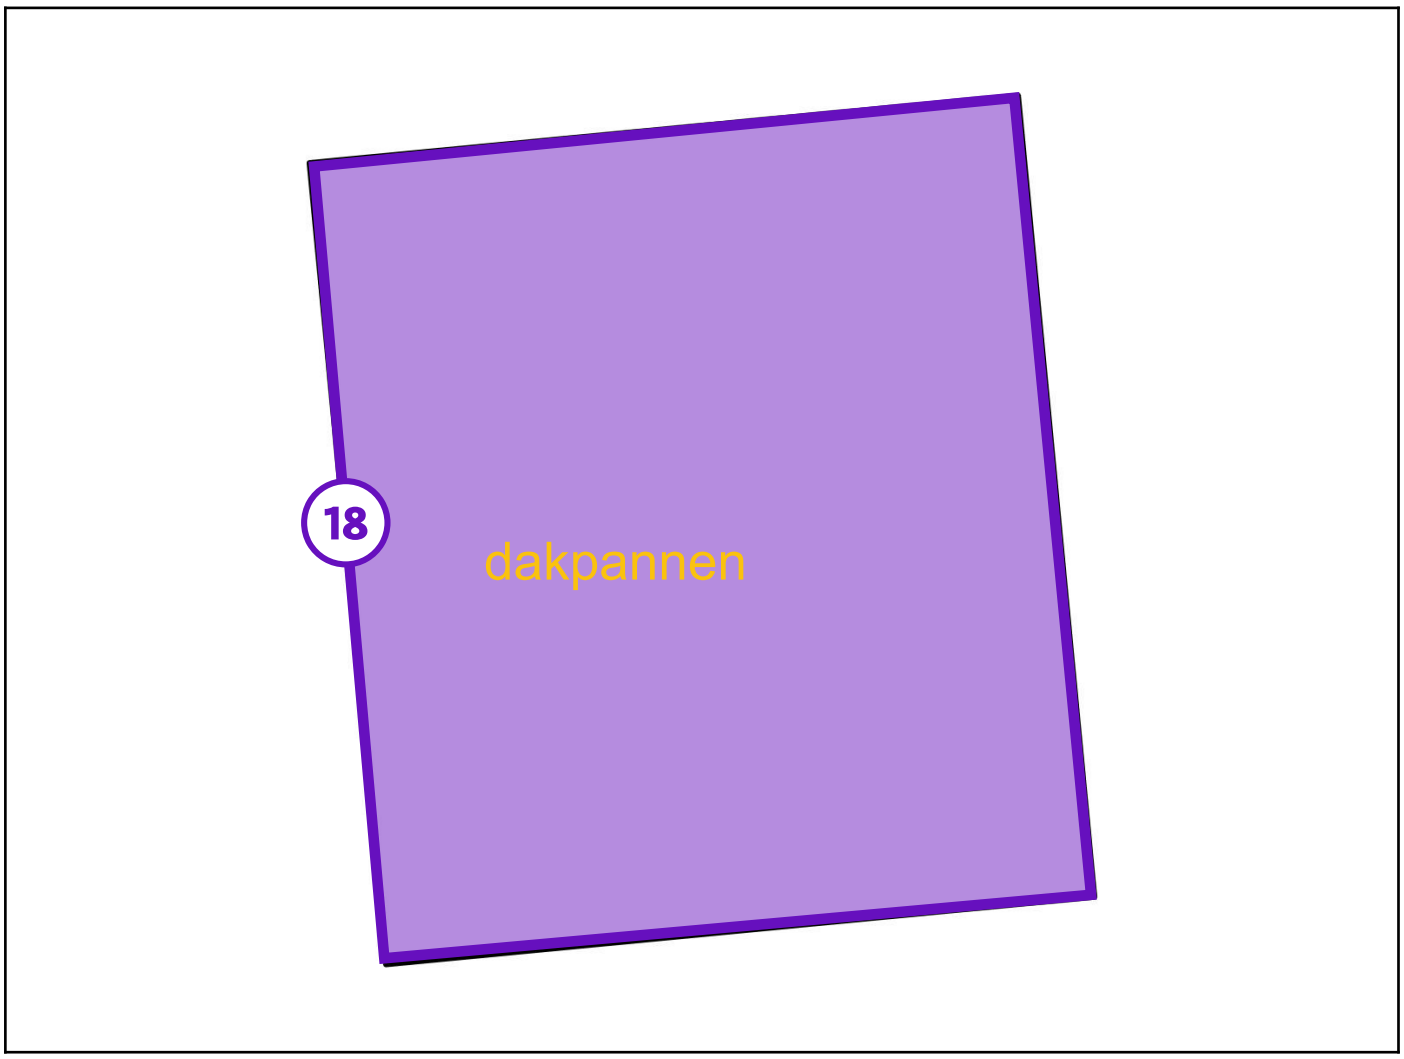
Plan 3.1: berging plan

Beschrijving	Type	Actie
13. Dakbedekking - niet verdacht	Overige ruimte of materiaal	-
18. Onderdak-niet aanwezig	Overige ruimte of materiaal	-

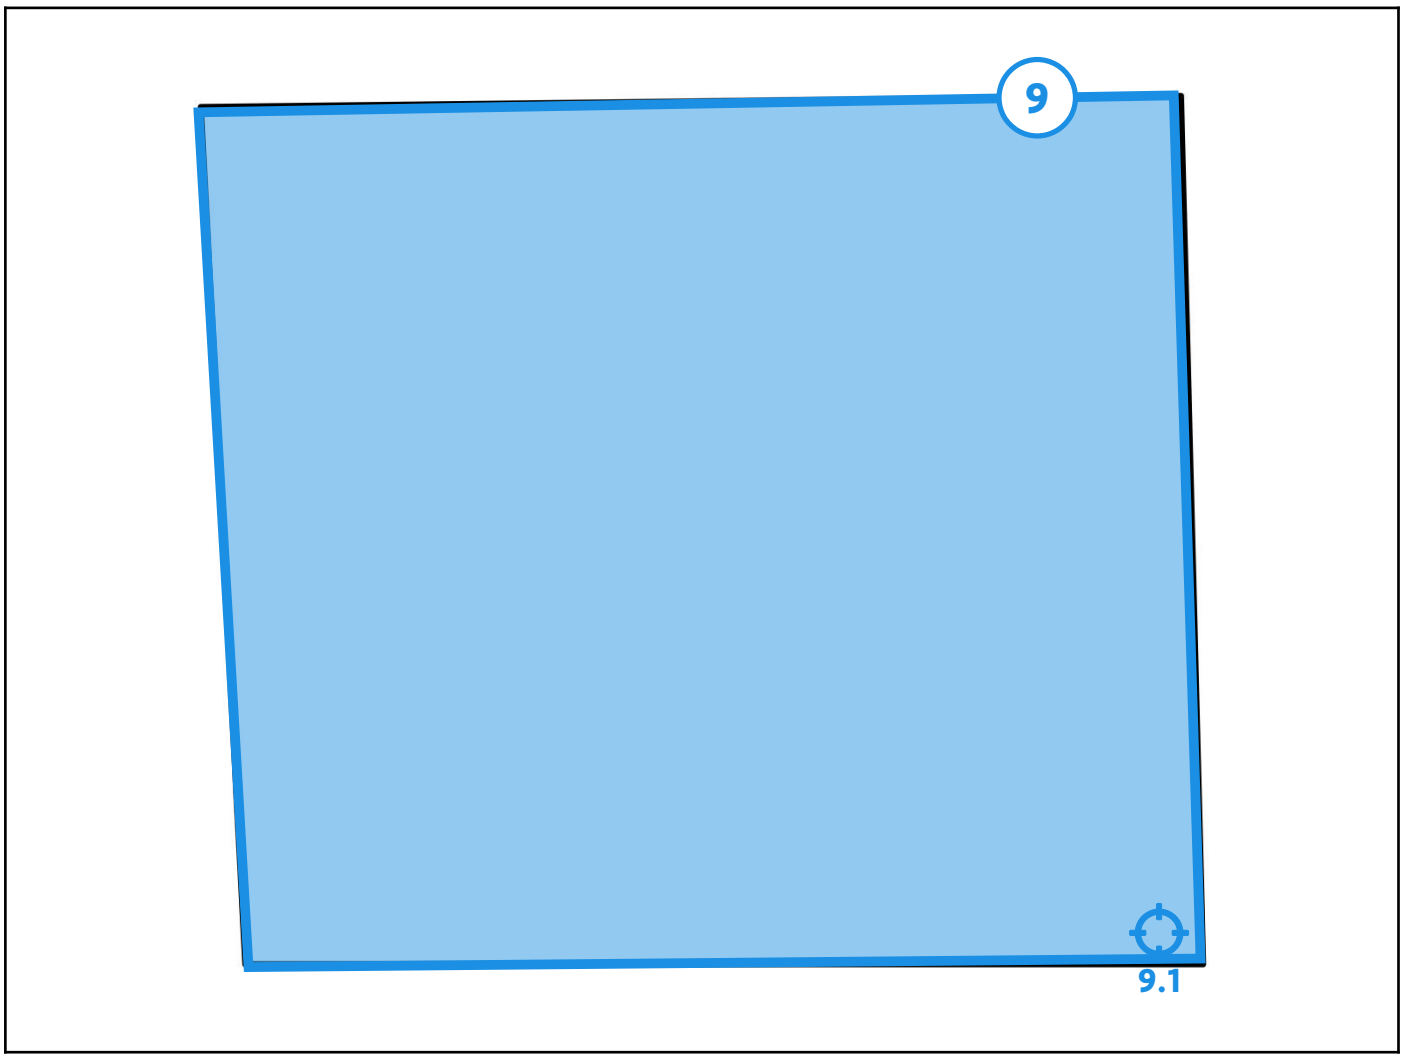
Plan 4.1: Speelhuisje plan

Beschrijving	Type	Actie
9. dakbedekking - golfplaten	Geen asbest	-
9.1 Code: M03	Puntmonster	-

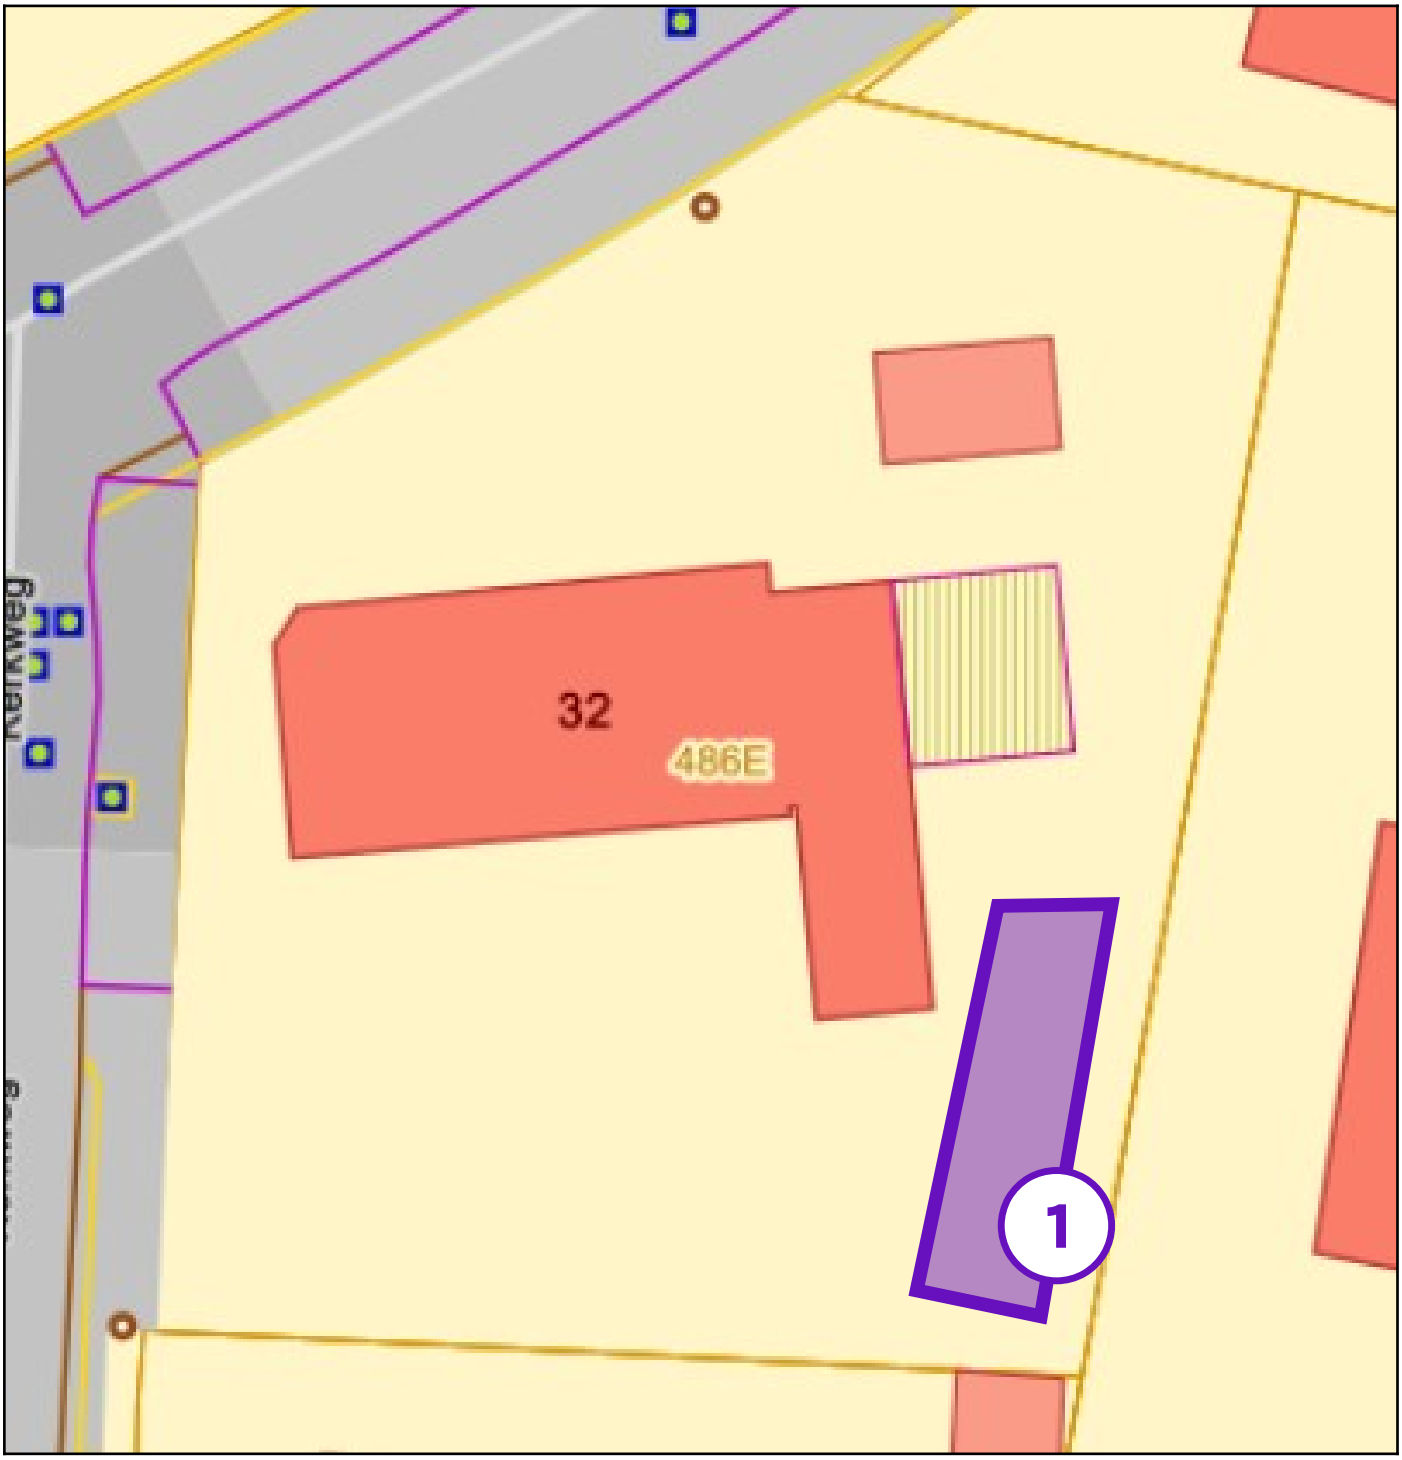
Plan 5.1: Vaststellingen buiten de constructies

Reden: Overwoekerende vegetatie

Uitleg van de asbestdeskundige: Betreft een beperking op middellange termijn. De opdrachtgever is niet in staat om op een korte termijn de overwoekerde vegetatie te verwijderen.

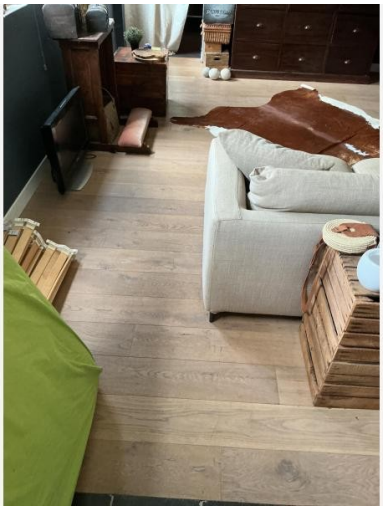
Fiche 4: Vloerbekleding - Niet verdacht/ laminaat

De aanwezige vloerbekleding is niet asbestverdacht. De onderliggende laag was echter niet inspecteerbaar zonder destructie tijdens de inspectie. Mogelijk is de onderliggende laag asbestverdacht.

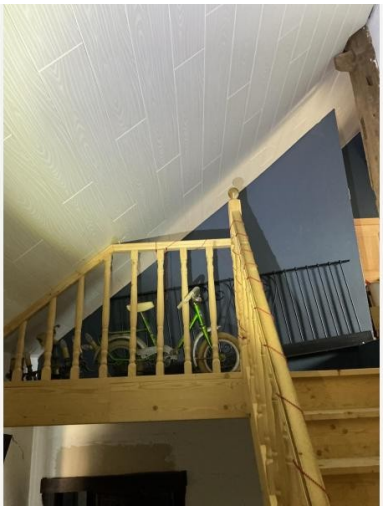
Fiche 5: Plafondafwerking in gipskarton/hout/pvc

Het plafond bestaat uit niet-asbestverdachte gipskartonplaten/hout-/pvc platen . Zonder destructie is het niet mogelijk om na te gaan of er asbestverdachte materialen aanwezig zijn achter de gipskartonplaten/hout-/pvc platen.

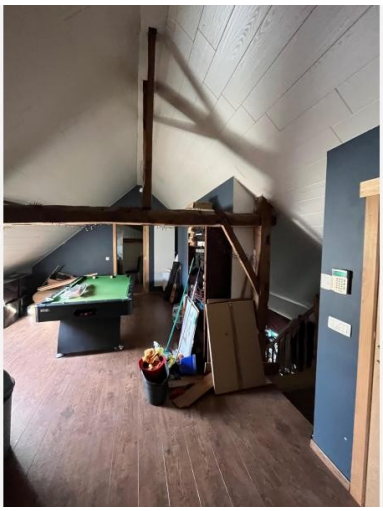
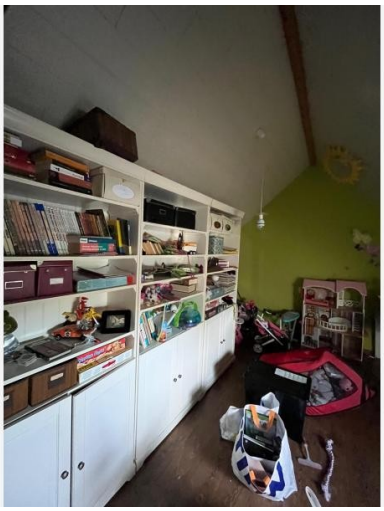
Fiche 6: Valse wand(en)/voorzetwand(en) - Gipskarton-Pvc-hout

De valse wanden zijn niet asbestverdacht.

Zonder destructief onderzoek is er niet na te gaan of er zich achter de wanden asbesthoudende materialen zitten.

Dit dient gecontroleerd te worden bij eventuele renovatiewerkzaamheden.

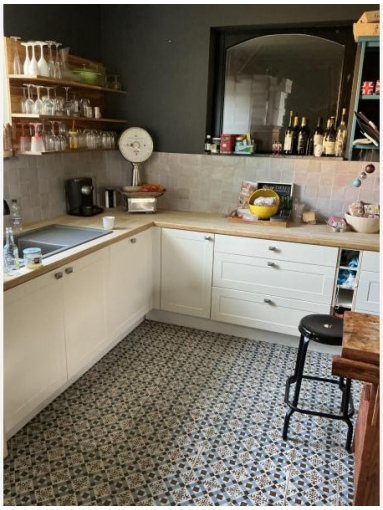
Fiche 7: Tegellijm achter wandtegels & plinten

Op moment van de inspectie kon niet worden nagegaan of de tegellijm achter de muurtegels/plinten asbestverdacht is. Bij renovatie of verwijdering van de tegels dient het materiaal te worden geanalyseerd voor de werken van start gaan.

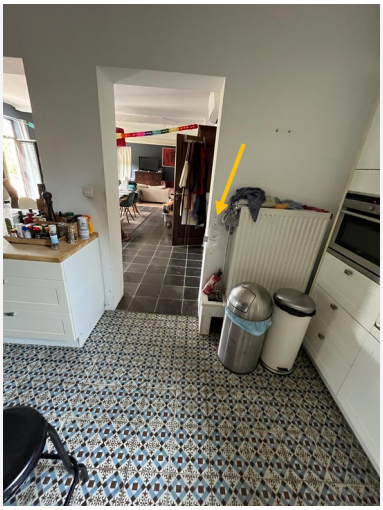
Fiche 11: Pleisterwerk wanden

Geen asbest

#	Type	Referentie	Resultaat
11.1	Mengmonster	M01	Geen asbest
