Asbestinventarisattest

Kleine Kromstraat 29, 9120 Beveren-Kruibeke-Zwijndrecht

Attestnummer : **20260627-000086.000**
Uitgegeven op : **27.06.2026**
Geldig tot : **27.06.2036**

Niet-asbestveilig

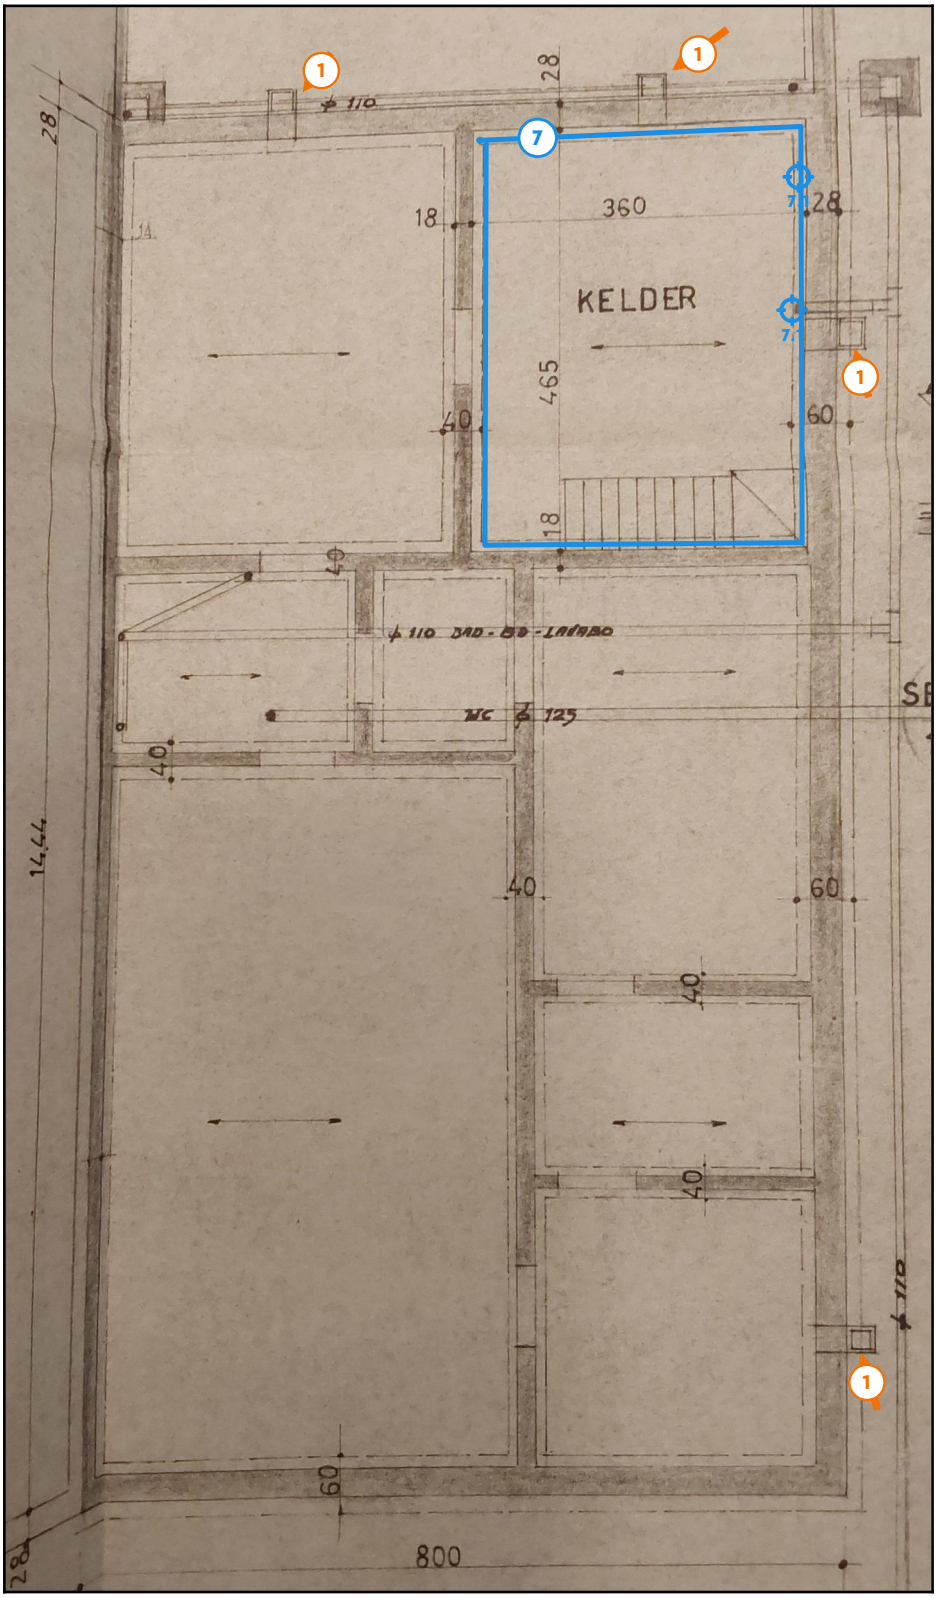
Plan 1.1: Funderingen en kelder

1. eternit verluchtingellebogen kruipkelder	Asbestmateriaal	Maatregelen nemen
7. rijnzand cement kelder	Geen asbest	-
7.1 Code: 3	Mengmonster	-

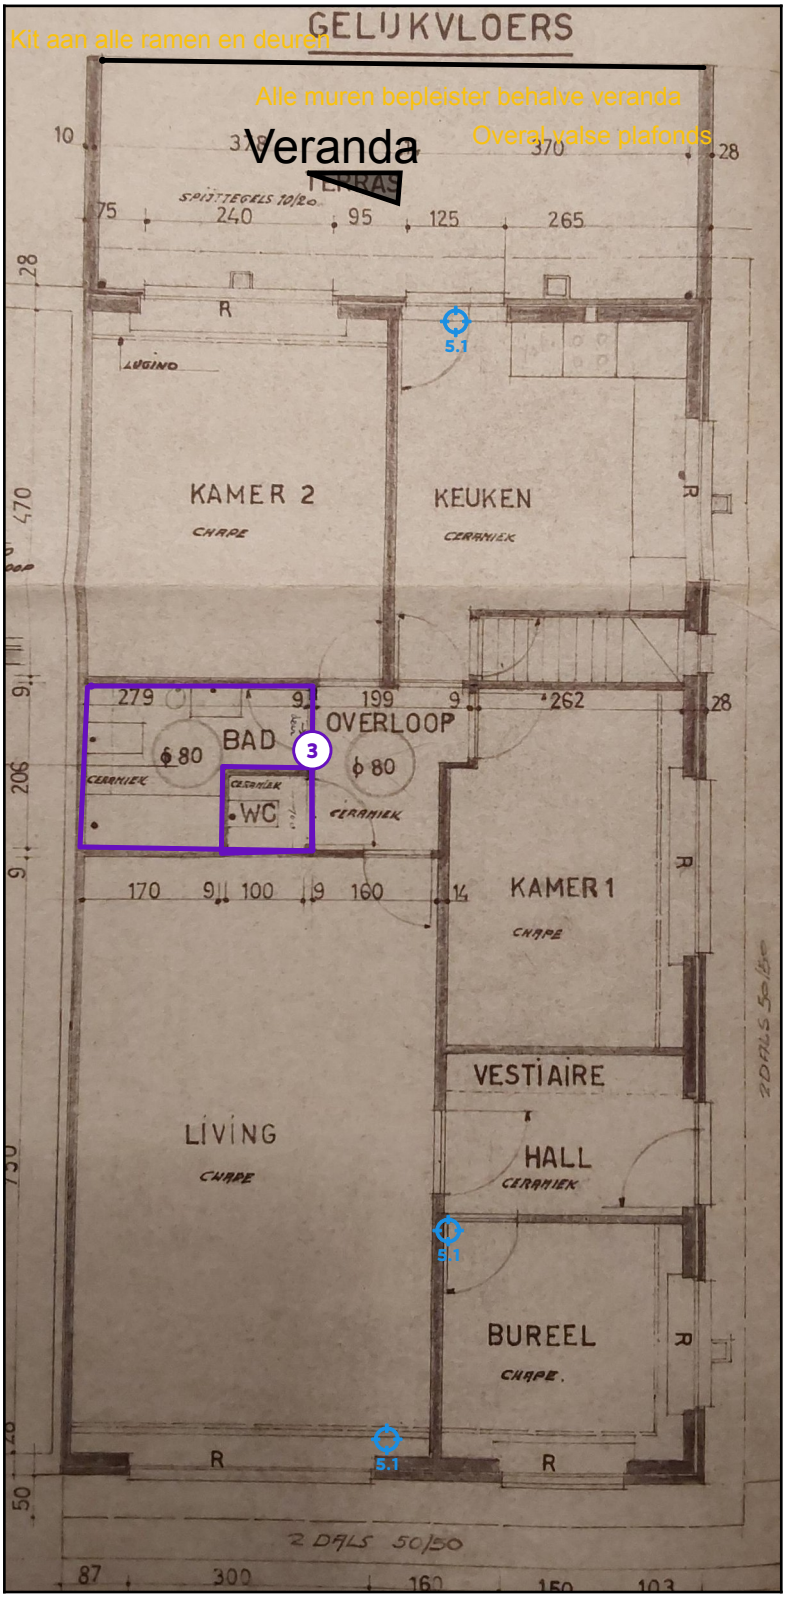
Plan 1.2: Gelijkvloers

2. Niet waarneembare toepassingen achter alle plafonds en wanden	Advies	-
3. tegellijm niet te bemonsteren zonder destructief onderzoek	Advies	-
5. bepleistering op de muren	Geen asbest	-
5.1 Code: 1	Mengmonster	-
9. afdichtingsmateriaal aan schrijnwerk	Overige ruimte of materiaal	-

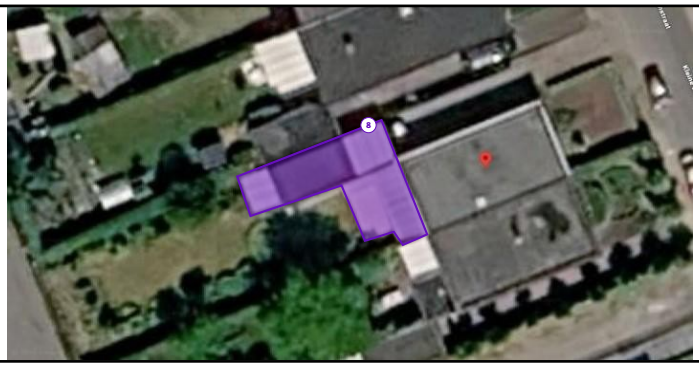
Plan 1.8: kleine krom

Beschrijving	Type	Actie
8. Dakbedekking epdm polycarbonaat	Overige ruimte of materiaal	-

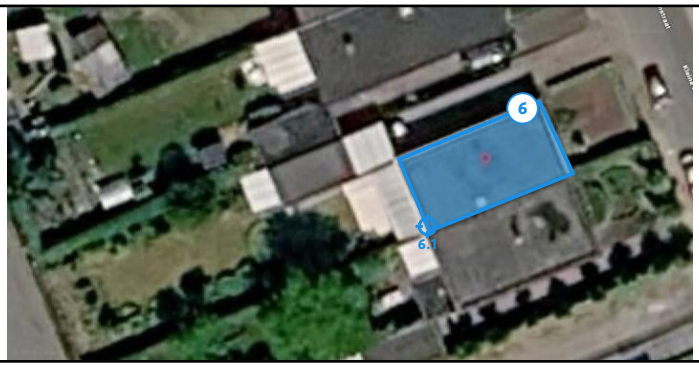
Plan 1.10: kleine krom

Beschrijving	Type	Actie
6. Roofing op plat dak bemonsterd	Geen asbest	-
6.1 Code: 2	Puntmonster	-

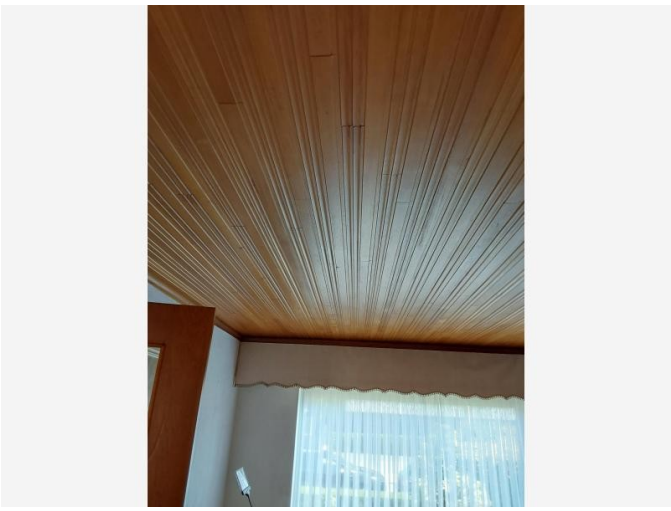
Fiche 2: Niet waarneembare toepassingen achter alle plafonds en wanden

Informatie over een materiaal dat de asbestdeskundige niet kan waarnemen of vaststellen

PVC/HOUT/gyproc bevat geen asbest.

De deskundige kan geen uitspraak doen over onderliggende materialen .

Daarbij kan een aanvullend destructief onderzoek uitsluitsel bieden .

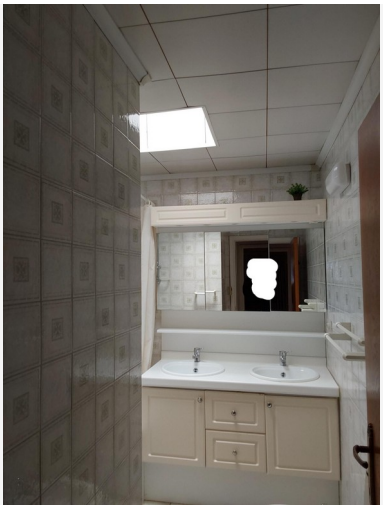
Fiche 3: tegellijm niet te bemonsteren zonder destructief onderzoek

Informatie over een materiaal dat de asbestdeskundige niet kan waarnemen of vaststellen

Geen vrije te bemonsteren lijm gespot. Tegellijm kan asbesthoudend zijn. Een destructief onderzoek kan uitsluitsel brengen.
