Asbestinventarisattest

Leuvensesteenweg 513, 2812 Mechelen

Attestnummer : **20260813-000178.000**
Uitgegeven op : **13.08.2026**
Geldig tot : **Onbeperkt** (tenzij de toestand wijzigt)

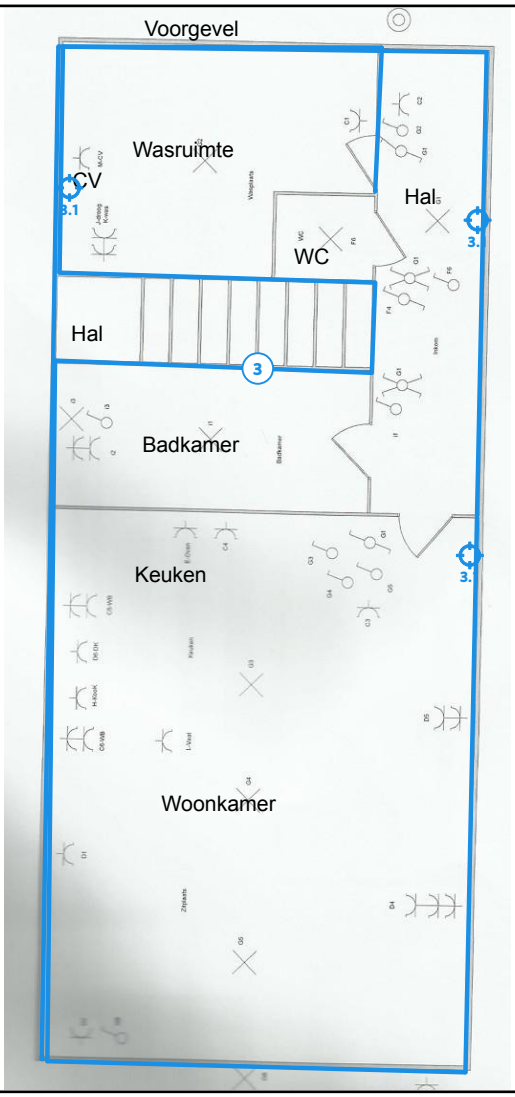
Plan 1.1: GLV

Beschrijving	Type	Actie
3. Pleisterwerk muren	Geen asbest	-
3.1 Code: 10/8/26-M1	Mengmonster	-

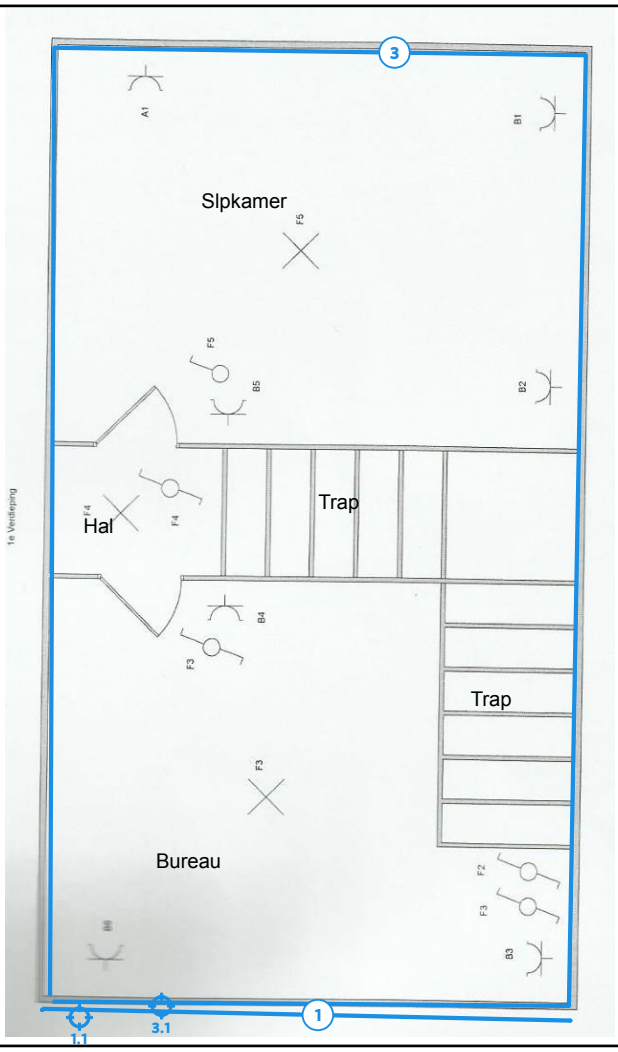
Plan 1.2: V1

Beschrijving	Type	Actie
1. Sidings achtergevel	Geen asbest	-
1.1 Code: 10/8/26-M2	Puntmonster	-
3. Pleisterwerk muren	Geen asbest	-
3.1 Code: 10/8/26-M1	Mengmonster	-

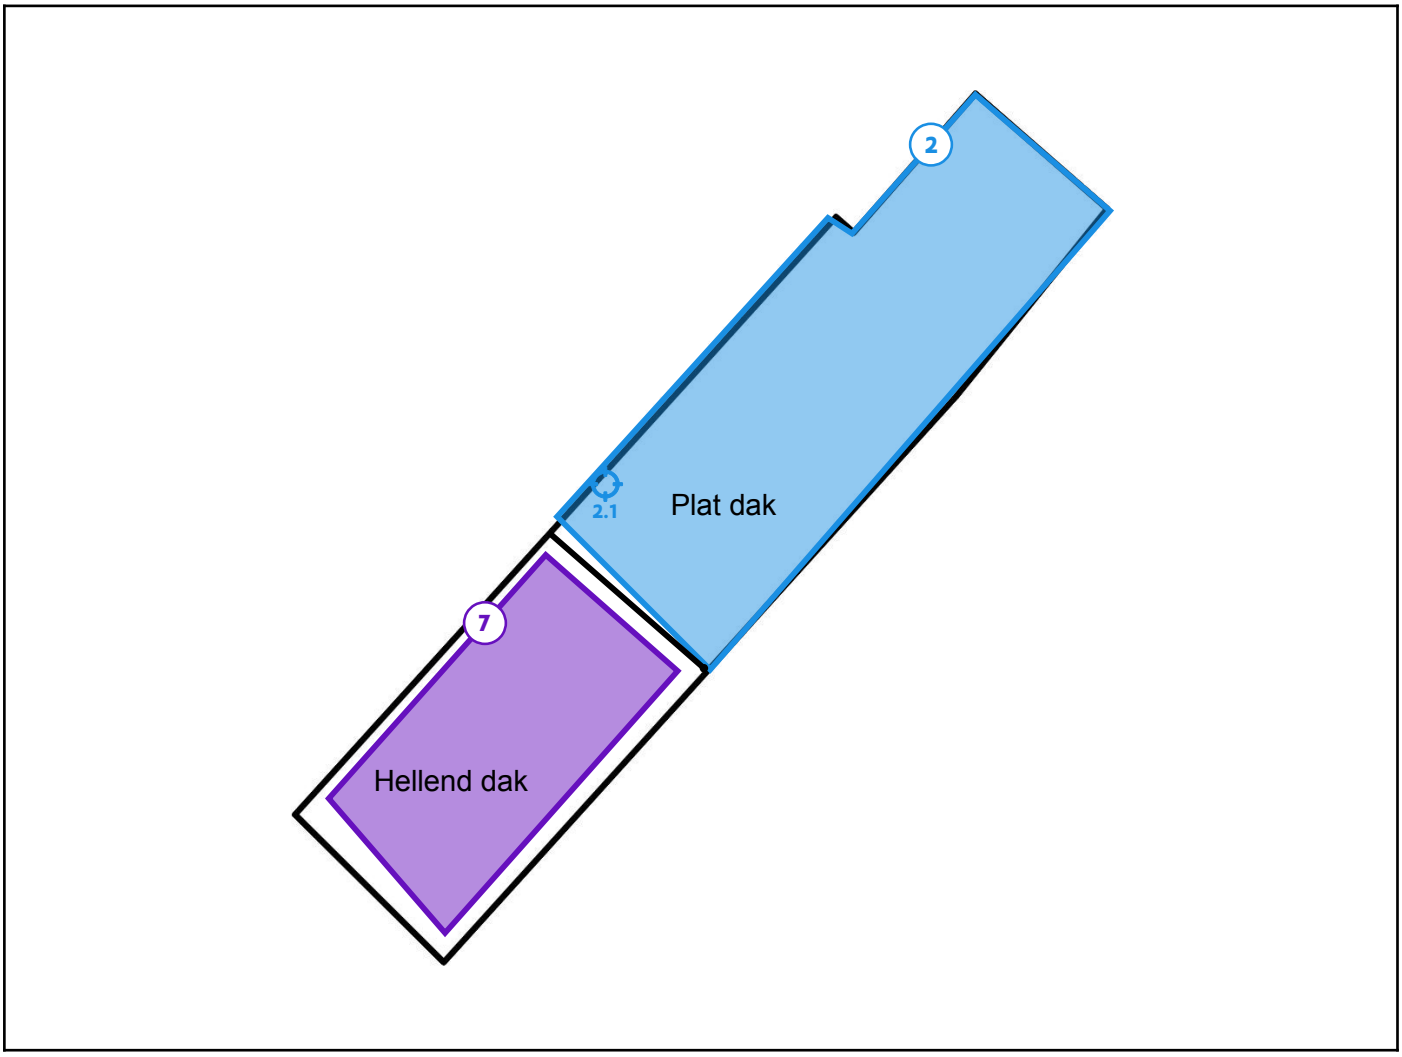
Plan 1.4: Dakplan

Beschrijving	Type	Actie
2. Roofing plat dak	Geen asbest	-
2.1 Code: 10/8/26-M3	Puntmonster	-
7. Geen onderdak aanwezig	Overige ruimte of materiaal	-

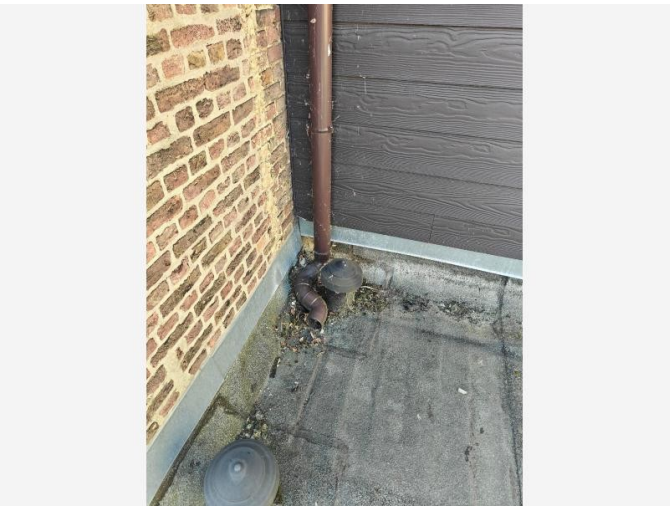
Fiche 1: Sidings achtergevel

Geen asbest

#	Type	Referentie	Resultaat
1.1	Puntmonster	10/8/26-M2	Geen asbest

Beschrijving	Sidings achtergevel
Omgeving	Buiten
Primaire drager	Wand buitenschil
Bindmiddel van materiaal	Cement
Gebondenheid op basis van bindmiddel	Hecht
Hoeveelheid (oppervlakte - dikte - aantal)	• 15,00 m^2 - 3,00 cm - 1 stuk
Totaal volume	0,45 m^3
Identificatiemethode	Een monstername door de asbestdeskundige met laboanalyse door een asbestlabo.
Destructieve handeling voor identificatie	Nee

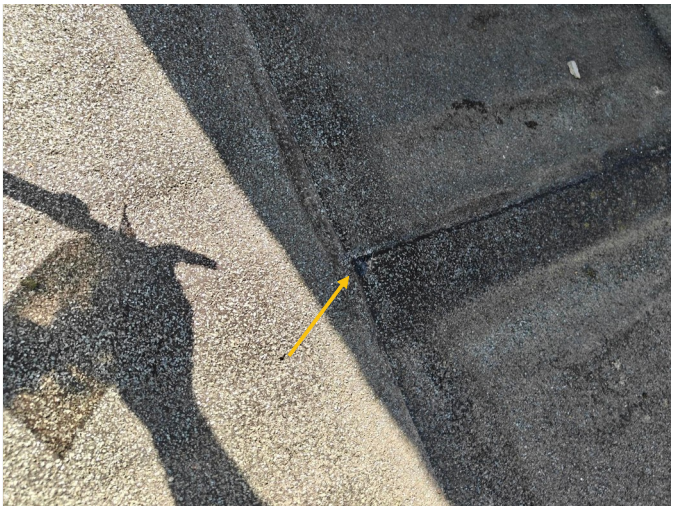
Fiche 2: Roofing plat dak

Geen asbest

#	Type	Referentie	Resultaat
2.1	Puntmonster	10/8/26-M3	Geen asbest

Beschrijving	Roofing plat dak
Omgeving	Buiten
Primaire drager	Plat dak
Bindmiddel van materiaal	Bitumen (roofing, teer, asfalt)
Gebondenheid op basis van bindmiddel	Hecht
Hoeveelheid (oppervlakte - aantal)	• 40,00 m^2 - 1 stuk
Totale oppervlakte	40,00 m^2
Identificatiemethode	Een monstername door de asbestdeskundige met laboanalyse door een asbestlabo.
Destructieve handeling voor identificatie	Nee
Opmerking	Het hellende dak heeft dakpannen als dakbedekking

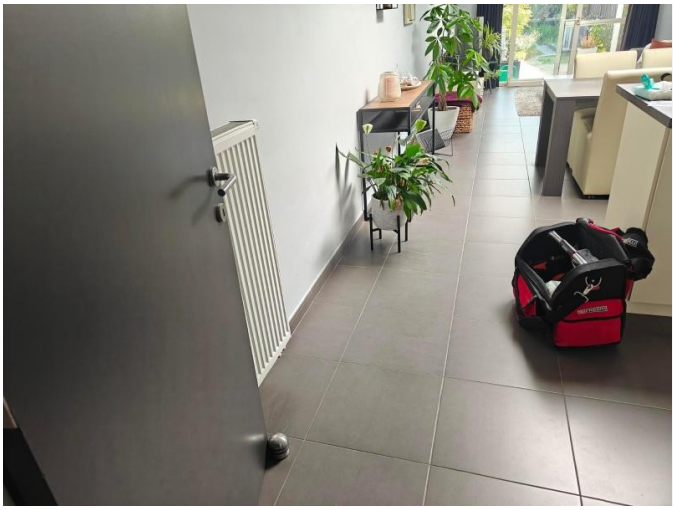
Fiche 3: Pleisterwerk muren

Geen asbest

#	Type	Referentie	Resultaat
3.1	Mengmonster	10/8/26-M1	Geen asbest

Beschrijving	Pleisterwerk muren
Omgeving	Binnen
Primaire drager	Binnenwand
Bindmiddel van materiaal	Gips - kalk
Gebondenheid op basis van bindmiddel	Niet-hechtgebonden
Hoeveelheid (oppervlakte - dikte - aantal)	• 220,00 m^2 - 3,00 cm - 1 stuk
Totaal volume	6,60 m^3
Identificatiemethode	Een monstername door de asbestdeskundige met laboanalyse door een asbestlabo.
Destructieve handeling voor identificatie	Nee
Opmerking	Staalname: CV, keuken, slpkamer en hal. Geen pleisterwerk op het plafond aanwezig

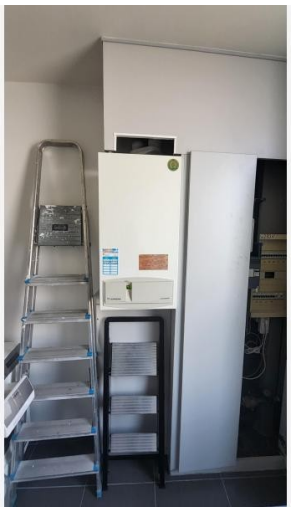
Beschrijving	Notitie	Terug te vinden op plannen
Fiche 4: Geen verdachte mastiek aanwezig	Er werd geen verdachte kit laag vastgesteld op de wandopeningen. De wandopeningen zijn afgekit met silicone, zowel tussen muur en profiel als tussen profiel en glasblad.	-
Fiche 5: Recente cv installatie	De cv installatie dd van 2007	-

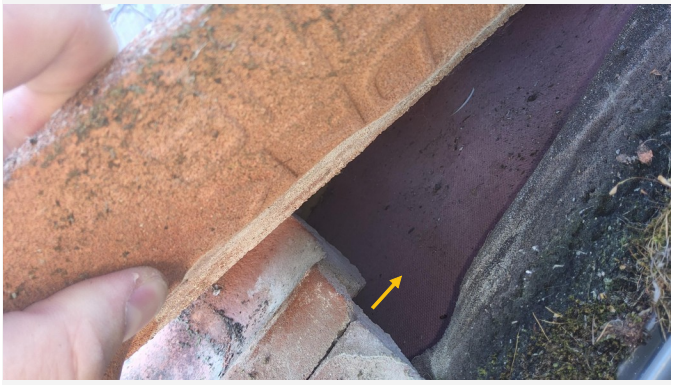
Beschrijving	Notitie	Terug te vinden op plannen
Fiche 6: Geen verdacht rookgaskanaal vastgesteld	Er werd zowel buiten als binnen geen verdacht rookgaskanaal visueel vastgesteld	-
Fiche 7: Geen onderdak aanwezig	Bij het opheffen van een pan werd enkel een waterkering vastgesteld, geen verdacht onderdak. Langs binnen is het dak volledig afgewerkt.	Plan 1.4: Dakplan
Fiche 8: Geen lift aanwezig	-	-
Fiche 9: Geen leidingisolatie aanwezig	Geen leidingisolatie aanwezig.	-
