Asbestinventarisattest

Heikantstraat 164, 2920 Kalmthout

Attestnummer : **20260819-000153.000**
Uitgegeven op : **19.08.2026**
Geldig tot : **19.08.2031**

Niet-asbestveilig

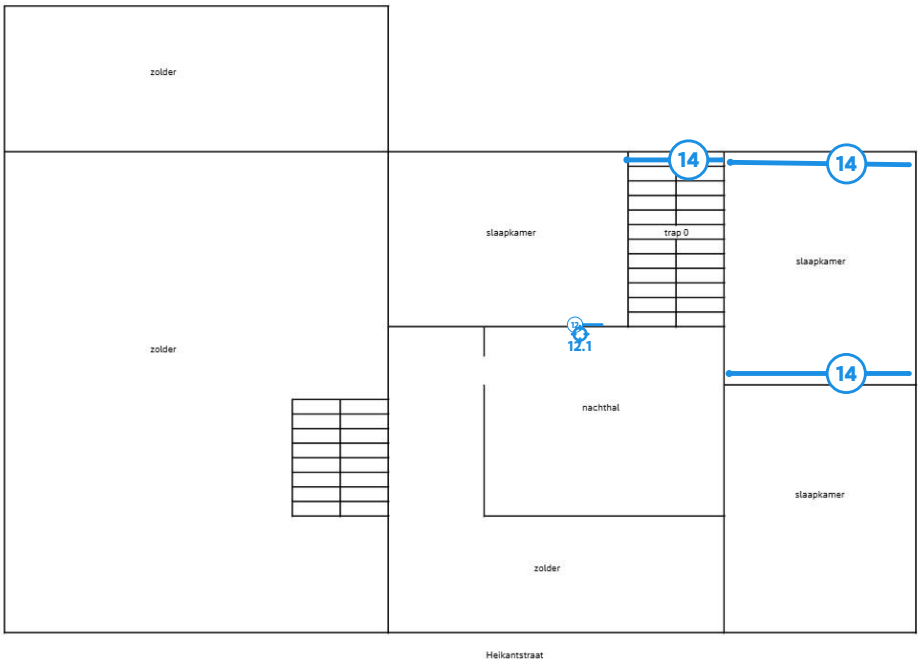
Plan 1.5: grondplan 1ste verdieping

Beschrijving	Type	Actie
12. Lijm onder vinyl	Geen asbest	-
12.1 Code: 7. lijm vinyl	Kleefmonster	-
14. Bezetting muren	Geen asbest	-

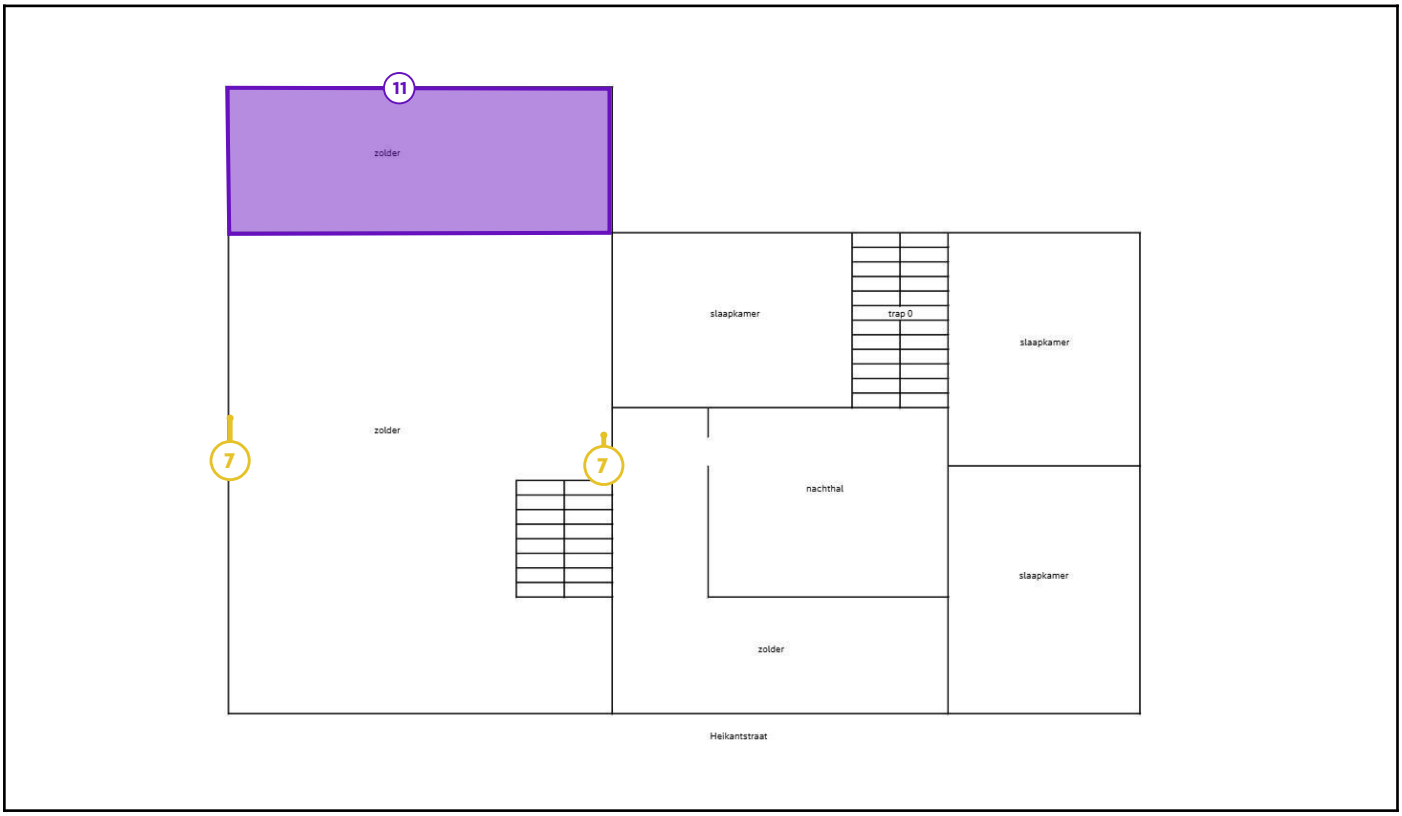
Plan 1.6: grondplan 1ste verdieping

Beschrijving	Type	Actie
7. Bakeliet lichtschakelaar	Asbestmateriaal	Zorgvuldig beheren
11. deel zolder is niet toegankelijk	Beperking	-

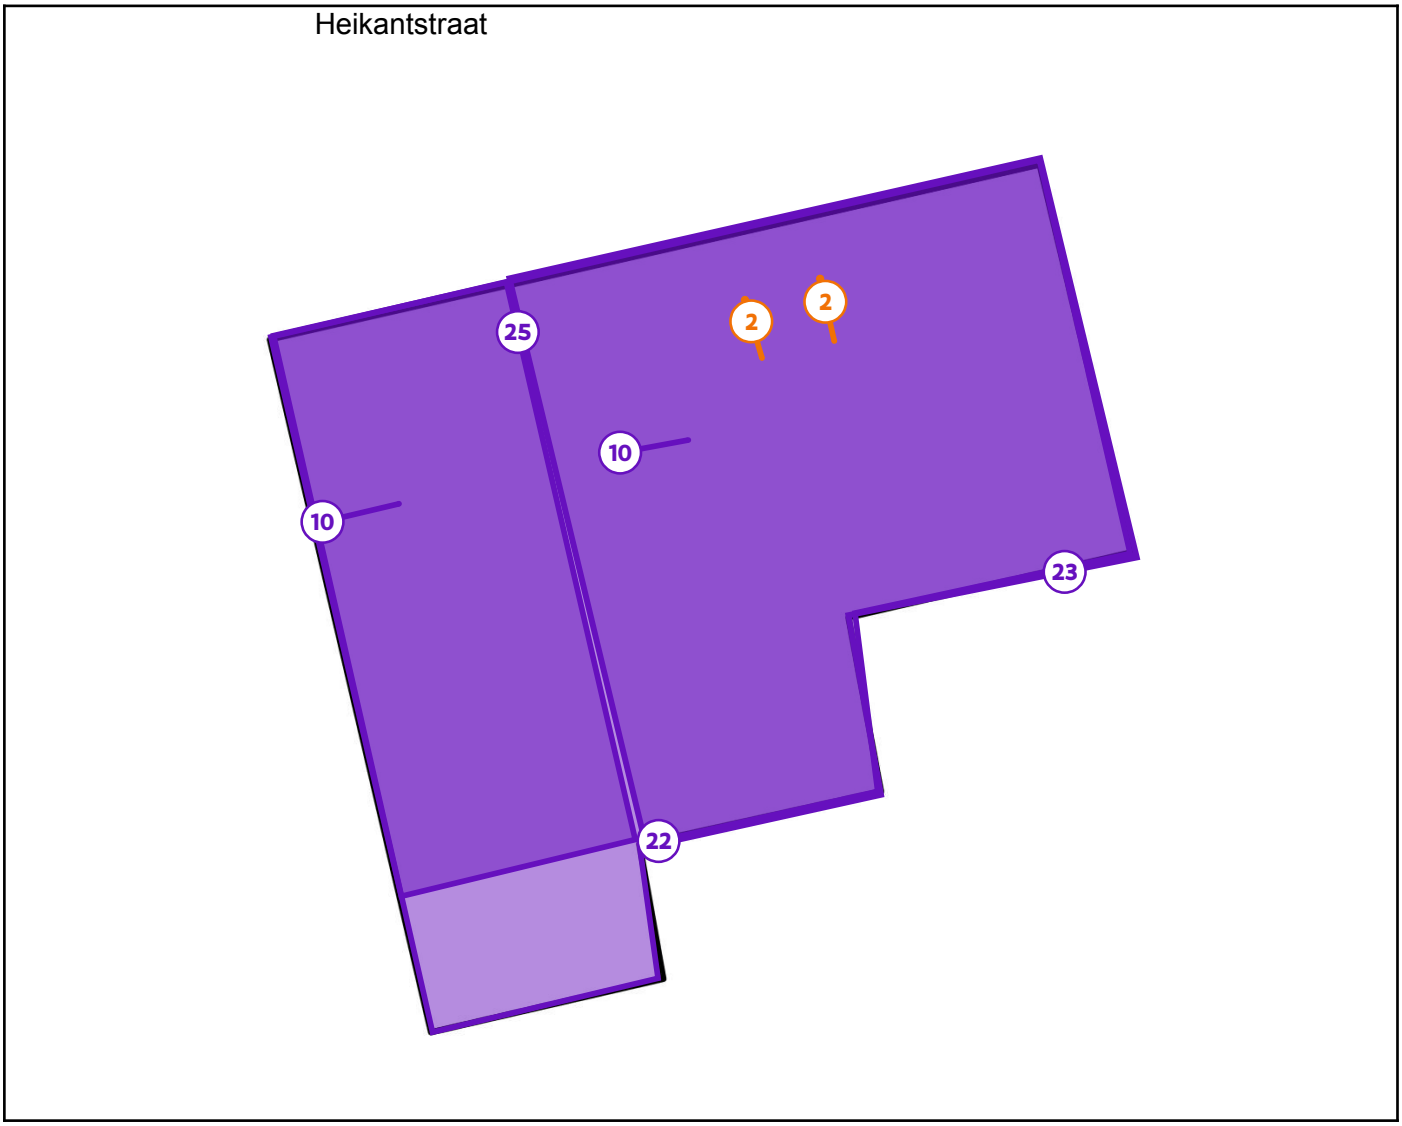
Plan 1.7: dakplan

Beschrijving	Type	Actie
2. Leien dakkapel	Asbestmateriaal	Verwijderen
10. Schoorsteen rookgaskanaal - beoordeling	Beperking	-
22. Dakbedekking	Overige ruimte of materiaal	-
23. Onderdak (niet-asbestverdacht)	Overige ruimte of materiaal	-
25. Geen onderdak aanwezig	Overige ruimte of materiaal	-

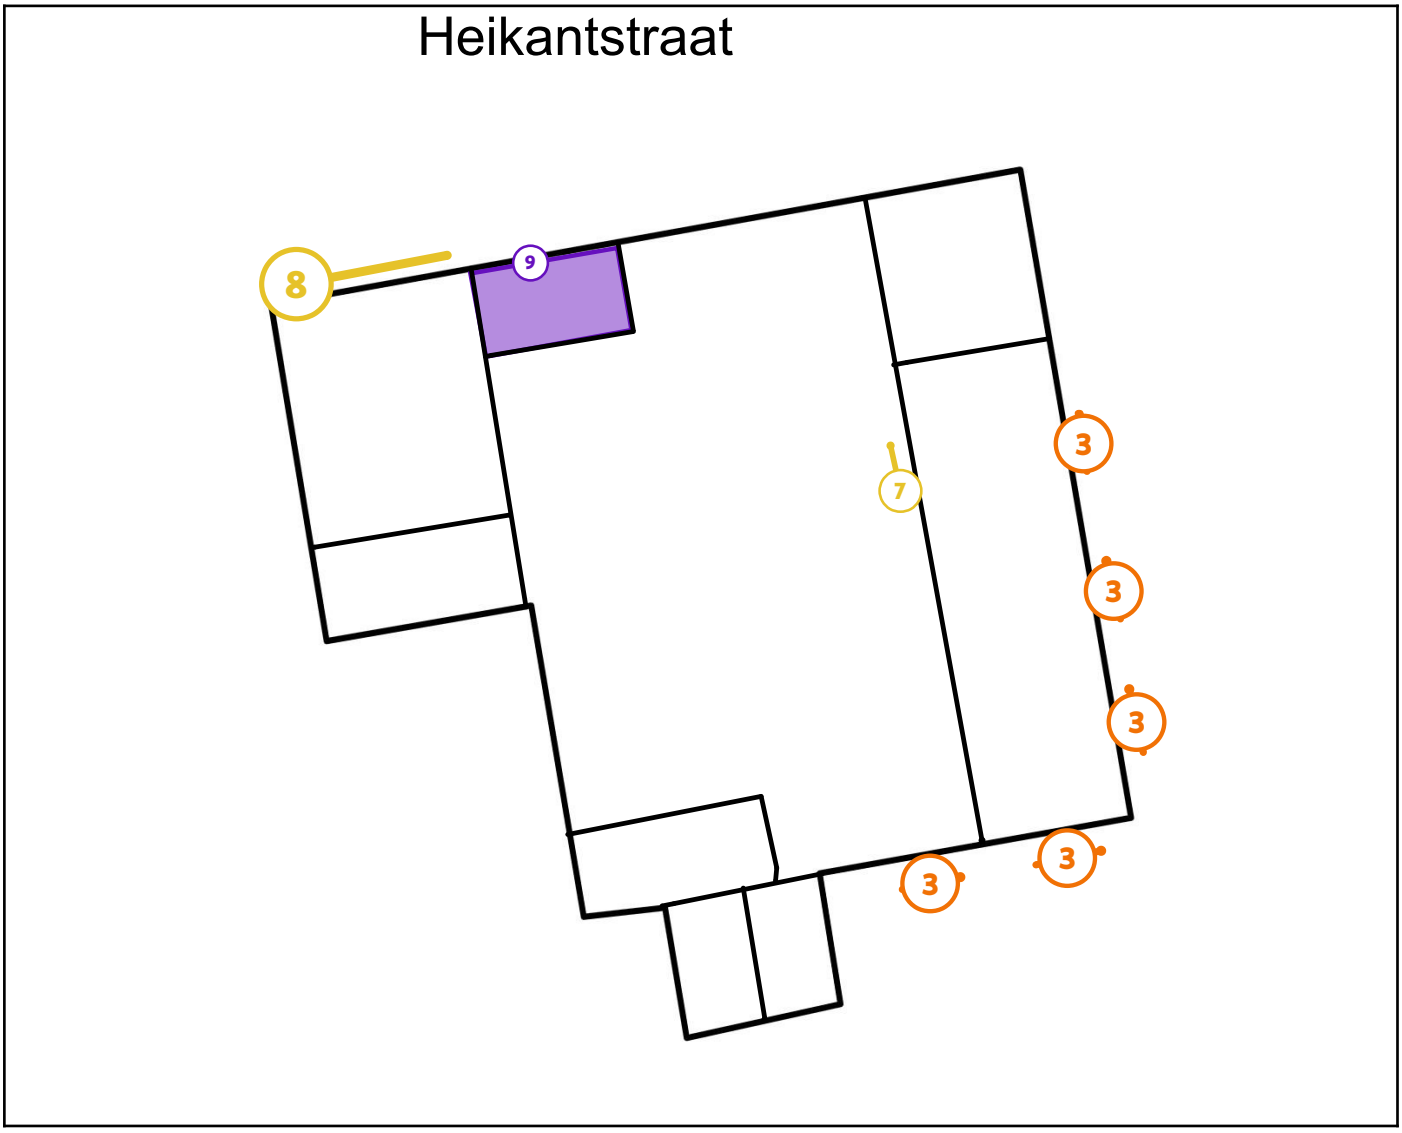
Plan 2.2: Grondplan bijgebouwen

Beschrijving	Type	Actie
3. cementbuis - verluchting	Asbestmateriaal	Verwijderen
7. Bakeliet lichtschakelaar	Asbestmateriaal	Zorgvuldig beheren
8. cementplaat bijgebouw garage	Asbestmateriaal	Zorgvuldig beheren
9. Materiaal in opslag	Beperking	-

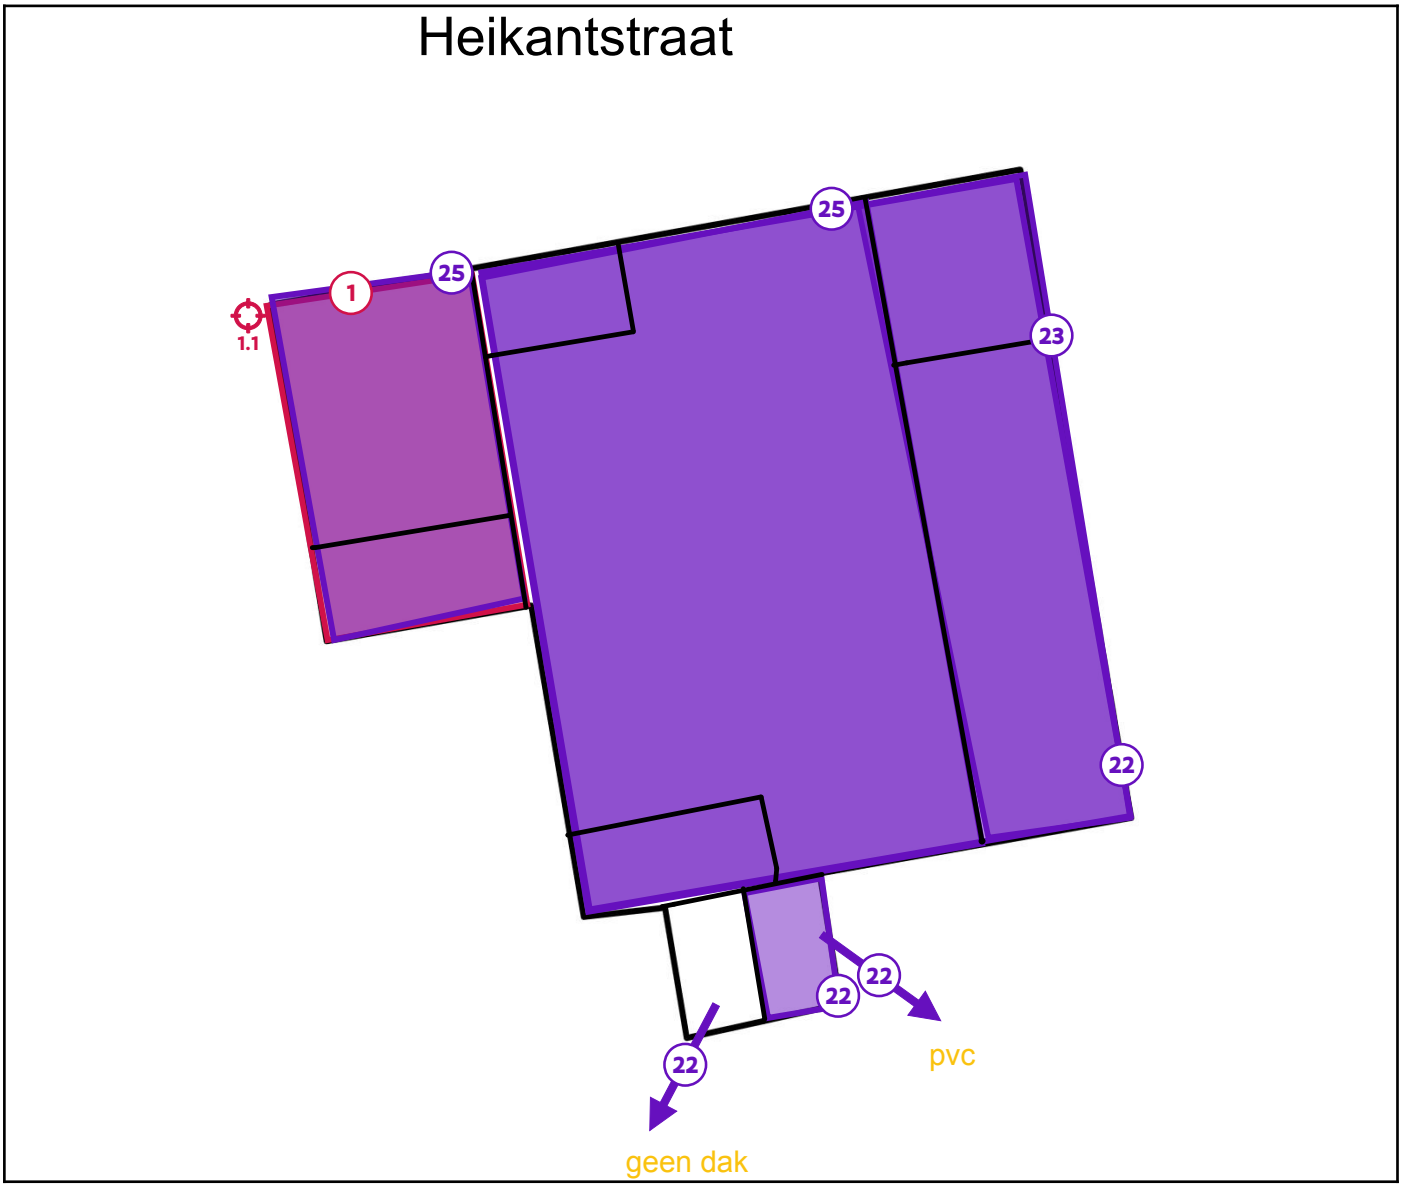
Plan 2.3: dakplan

Beschrijving	Type	Actie
1. Golfplaat garage	Asbestmateriaal	Dringend verwijderen
1.1 Code: 5. Golfplaat garage	Puntmonster	-
22. Dakbedekking	Overige ruimte of materiaal	-
23. Onderdak (niet-asbestverdacht)	Overige ruimte of materiaal	-
25. Geen onderdak aanwezig	Overige ruimte of materiaal	-

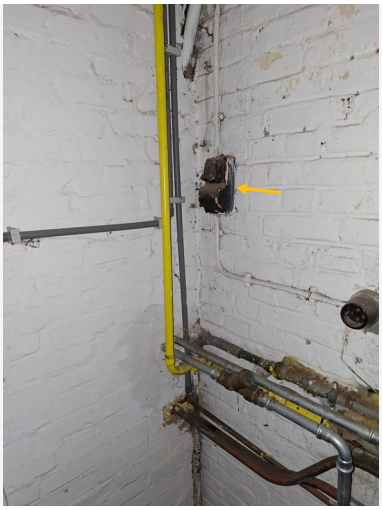
Fiche 6: Bakeliet - verdeelkast

Asbestmateriaal

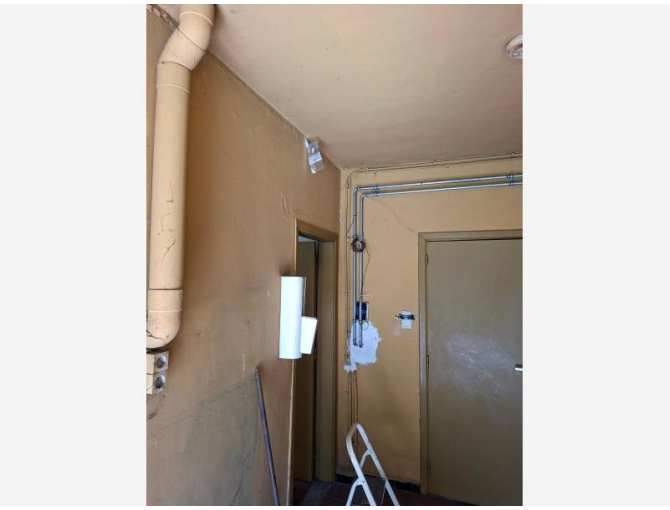
Fiche 19: Bezetting plafond

Geen asbest
