Asbestinventarisattest

Staf Larochelaan 4, 2960 Brecht

Attestnummer : **20260707-000097.000**
Uitgegeven op : **07.07.2026**
Geldig tot : **07.07.2036**

Asbestveilig (maar niet asbestvrij)

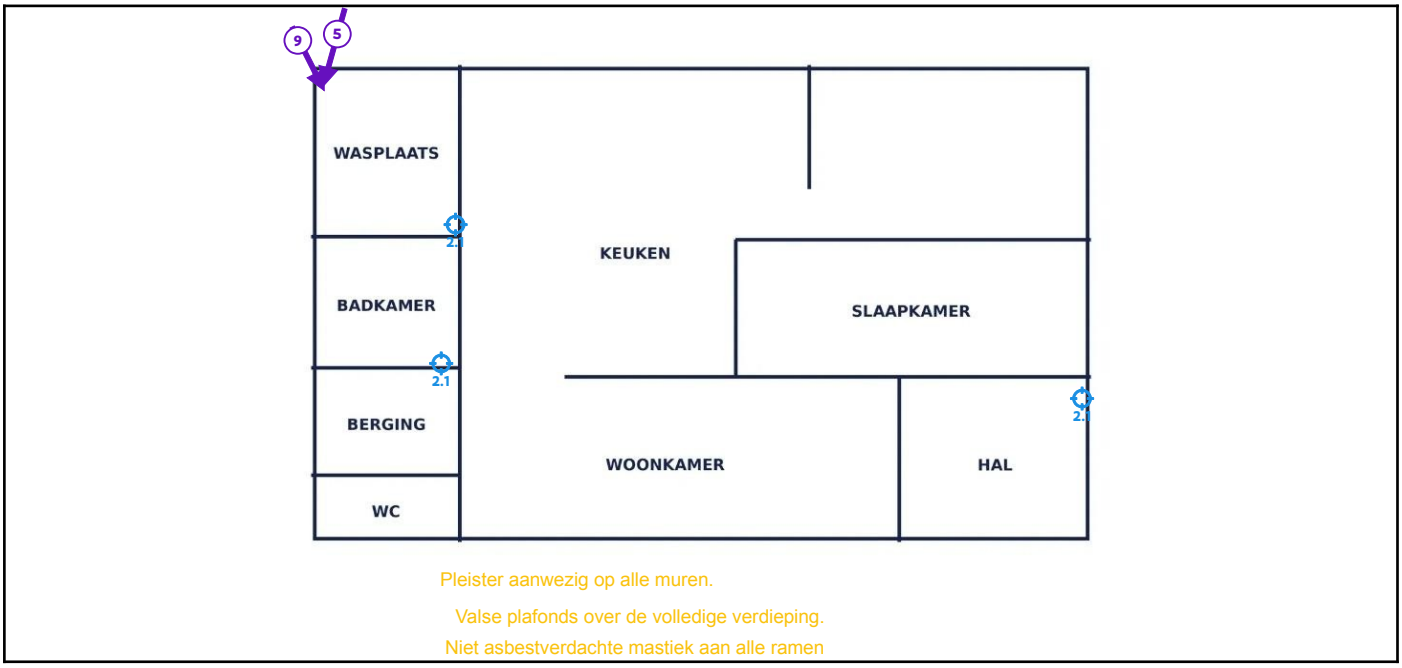
Plan 1.1: Gelijkvloers plan woning

Beschrijving	Type	Actie
2. Pleisterwerk muren	Geen asbest	-
2.1 Code: Staal 1.1 pleister muren	Mengmonster	-
5. Rookgaskanaal	Overige ruimte of materiaal	-
6. Mastiek / raamkit	Overige ruimte of materiaal	-
8. Valse plafonds	Overige ruimte of materiaal	-
9. CV-ketel / stookplaats	Overige ruimte of materiaal	-

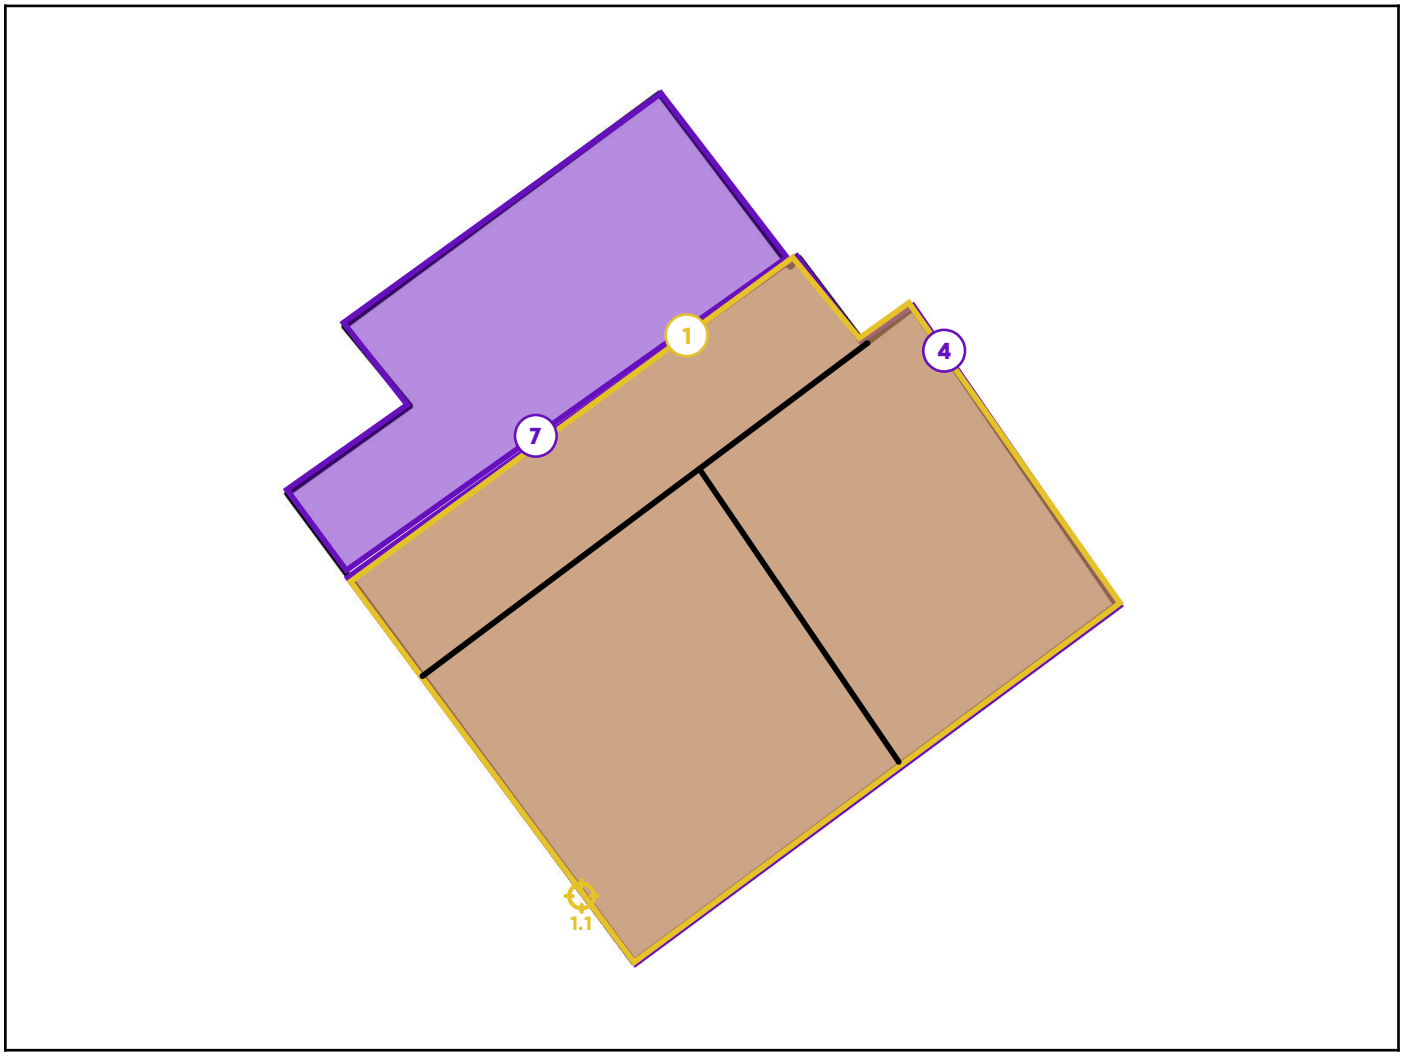
Plan 1.3: Dak & zolder plan

Beschrijving	Type	Actie
1. Onderdak - plaat	Asbestmateriaal	Zorgvuldig beheren
1.1 Code: staal 4.1 onderdak	Puntmonster	-
4. Dakbedekking	Overige ruimte of materiaal	-
7. Polycarbonaat overkapping – terras / veranda	Overige ruimte of materiaal	-

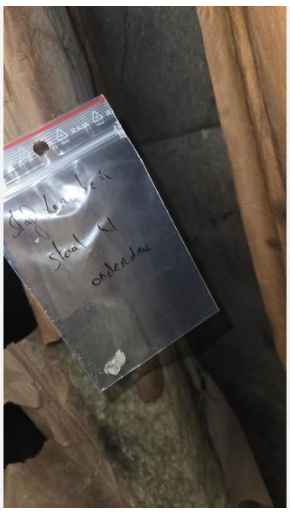
Fiche 1: Onderdak - plaat

Asbestmateriaal

Het asbestmateriaal valt onder de mijlpaal van 2040.

Eindbeoordeling materiaalrisico	Laag materiaalrisico en/of verlaagde kans op vezelvrijgave

#	Type	Referentie	Resultaat
1.1	Puntmonster	staal 4.1 onderdak	Chrysotiel

Beschrijving	Onderdak - plaat
Omgeving	Binnen
Primaire drager	Schuin dak
Asbestmateriaal	Plaat, paneel, tablet - Type Menuiserite
Bindmiddel van asbestmateriaal	Cement
Gebondenheid op basis van bindmiddel	Hecht
Hoeveelheid (oppervlakte - dikte - aantal)	• 108,00 m^2 - 0,20 cm - 1 stuk
Totaal volume	0,216 m^3
Eenvoudig bereikbaar	Ja
Bevestigingswijze	• Geklemd • Genageld, geniet
Identificatiemethode	Een monstername door de asbestdeskundige met laboanalyse door een asbestlabo.
Destructieve handeling voor identificatie	Nee
Opmerking	De hoeveelheid is een zo nauwkeurig mogelijke opmeting. Hieraan kunnen evenwel geen rechten worden ontleend.

- Zorg voor een veilig beheer. Vermijd het beschadigen van het asbestmateriaal. Controleer de toestand jaarlijks op wijzigingen.

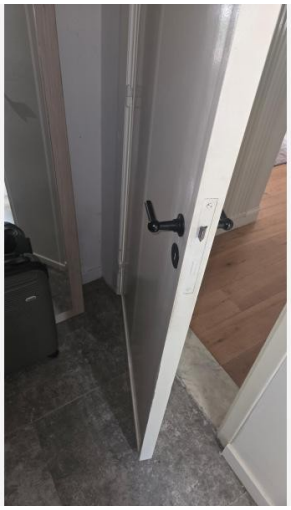
Fiche 2: Pleisterwerk muren

Geen asbest

#	Type	Referentie	Resultaat
2.1	Mengmonster	Staal 1.1 pleister muren	Geen asbest

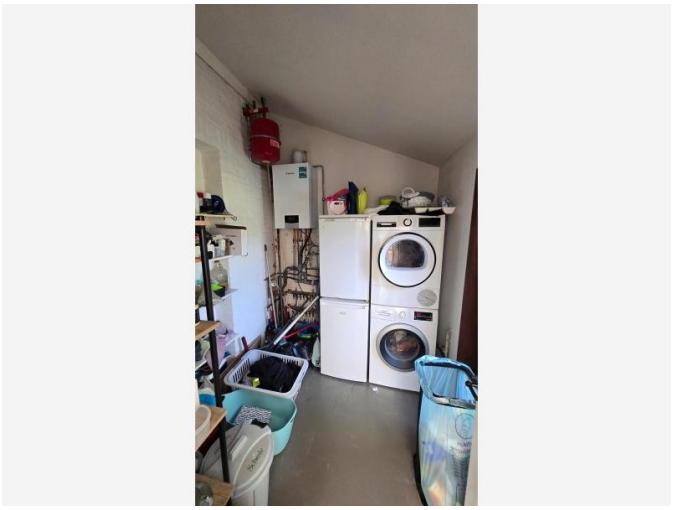
Beschrijving	Notitie	Terug te vinden op plannen
Fiche 9: CV-ketel / stookplaats	De CV-ketel bevat mogelijk asbestverdachte dichtingen en/of isolerend materiaal die niet waarneembaar zijn.	Plan 1.1: Gelijkvloers plan woning
