Asbestinventarisattest

Hagedoornstraat 16, 9120 Beveren-Kruibeke-Zwijndrecht

Attestnummer : **20260817-000151.000**
Uitgegeven op : **17.08.2026**
Geldig tot : **Onbeperkt** (tenzij de toestand wijzigt)

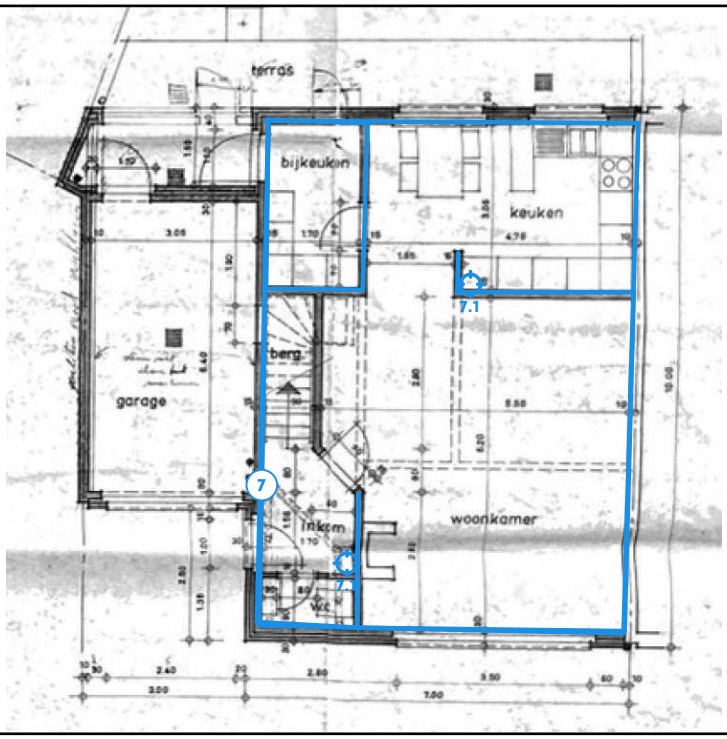
Plan 1.2: Muren

Beschrijving	Type	Actie
7. Pleisterwerk muren	Geen asbest	-
7.1 Code: 130820	Mengmonster	-

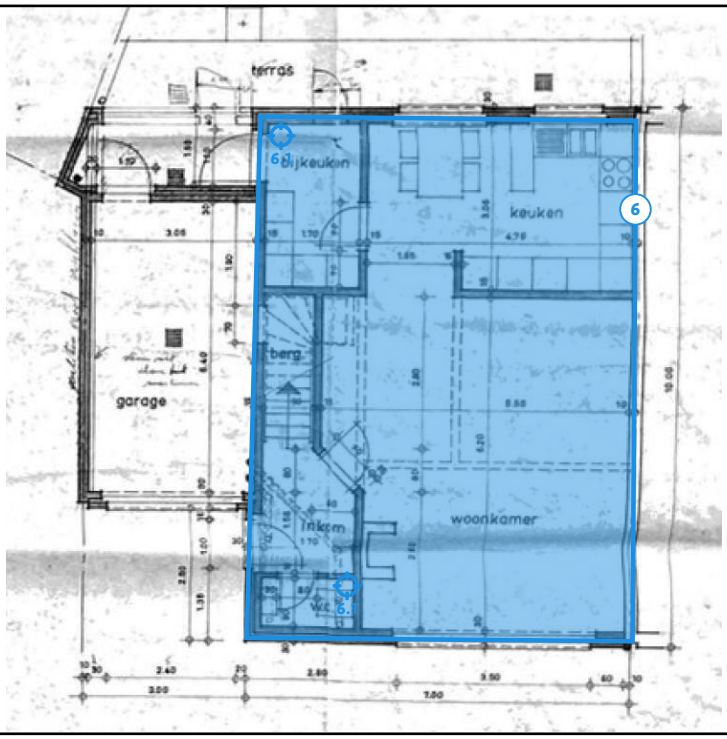
Plan 1.3: Plafonds

Beschrijving	Type	Actie
6. Pleisterwerk plafonds	Geen asbest	-
6.1 Code: 140820	Mengmonster	-

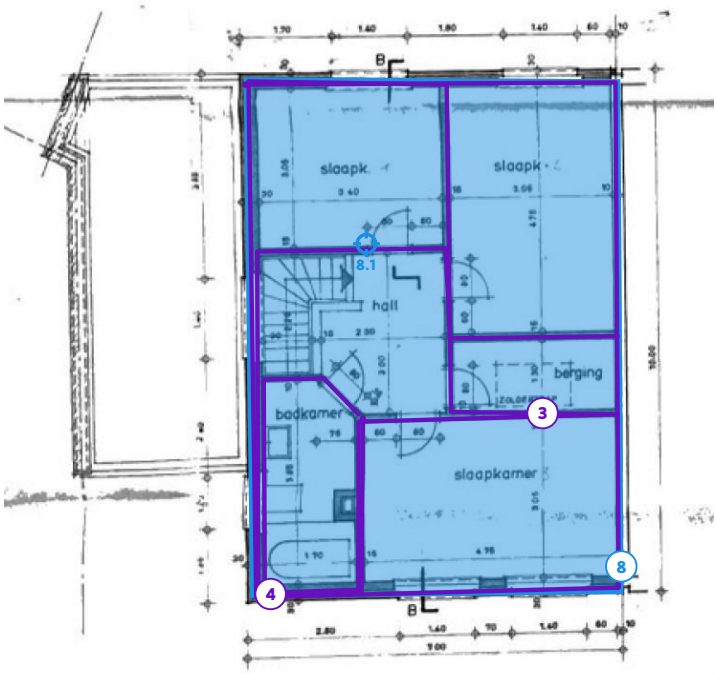
Plan 1.4: 1e verdieping

Beschrijving	Type	Actie
3. Lijm plinten	Advies	-
4. Lijm faiencetegels	Advies	-
8. Vinyl	Geen asbest	-
8.1 Code: 150820	Puntmonster	-

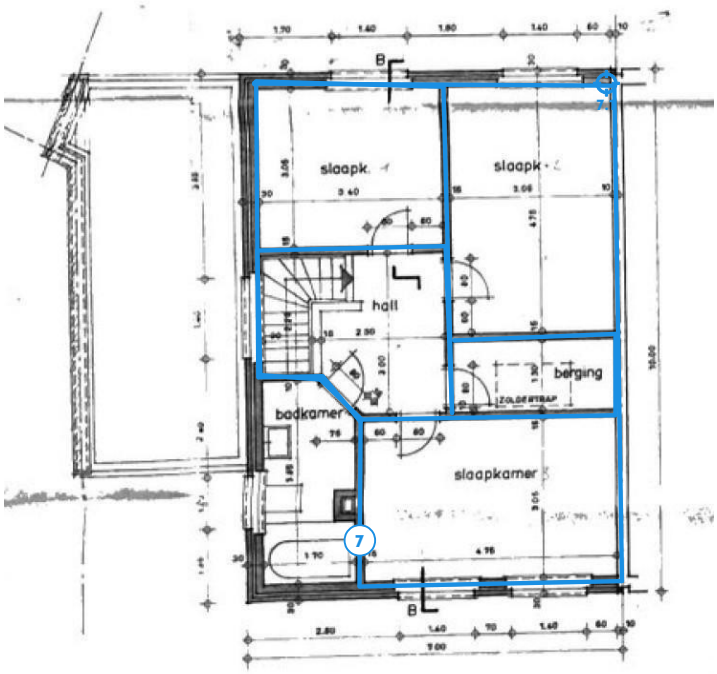
Plan 1.5: Muren

Beschrijving	Type	Actie
7. Pleisterwerk muren	Geen asbest	-
7.1 Code: 130820	Mengmonster	-

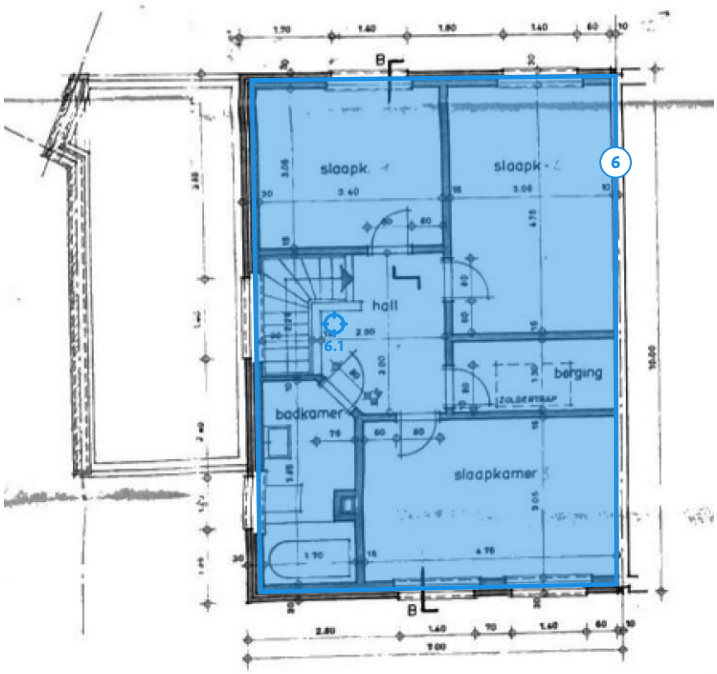
Plan 1.6: Plafonds

Beschrijving	Type	Actie
6. Pleisterwerk plafonds	Geen asbest	-
6.1 Code: 140820	Mengmonster	-

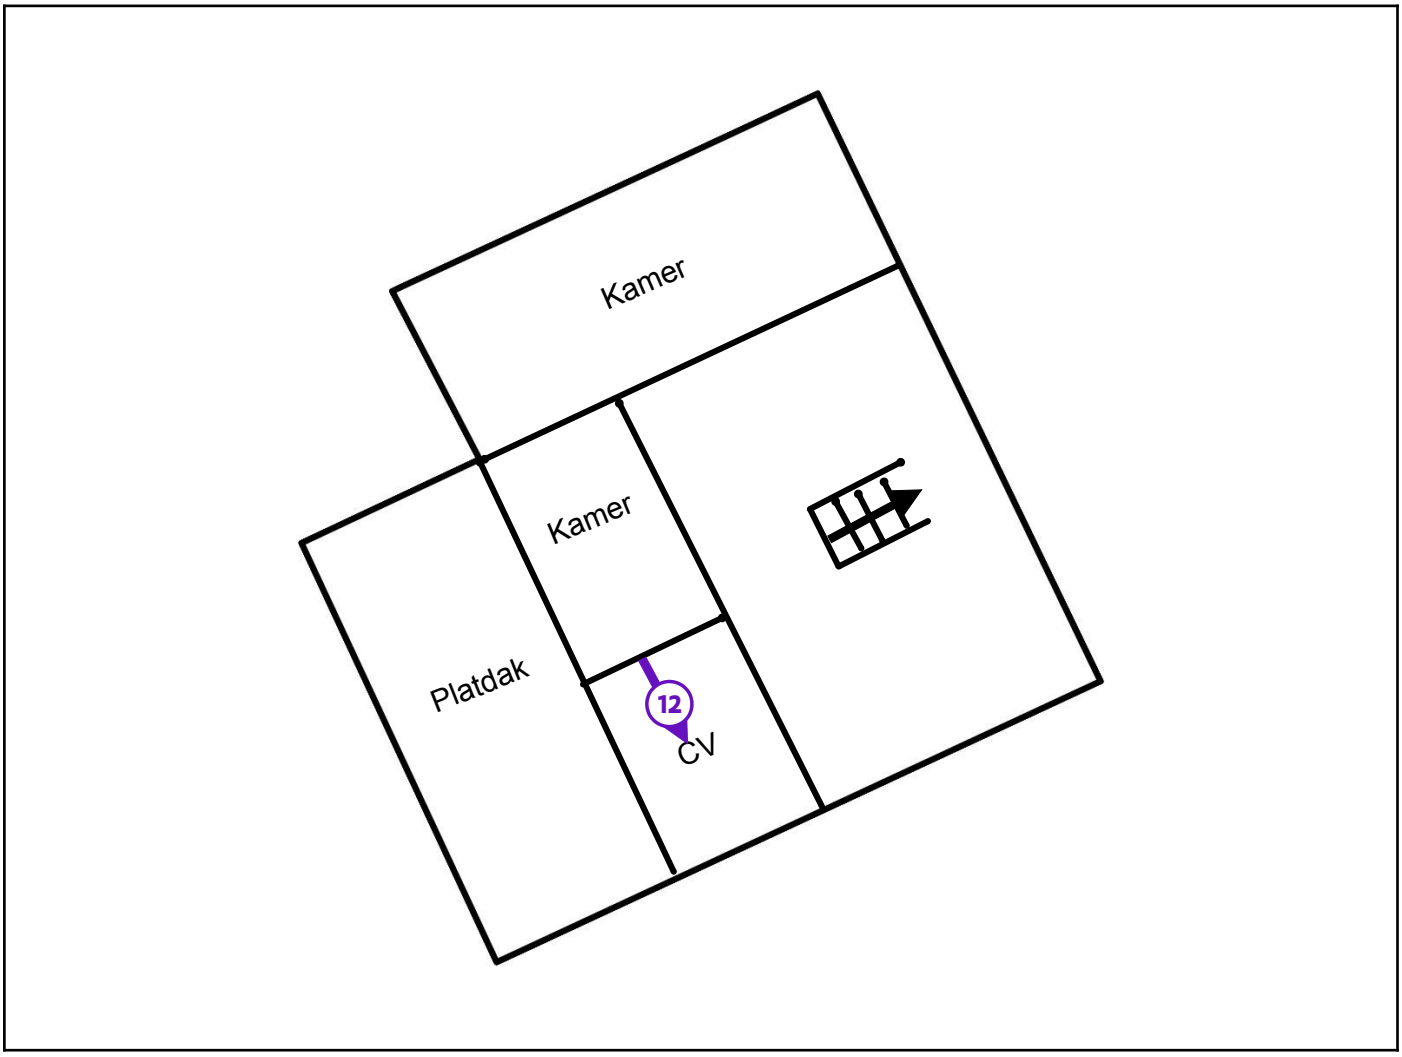
Plan 1.7: Zolder

Beschrijving	Type	Actie
12. Materialen aan de stookketel (dichtingen, isolerend materiaal).	Overige ruimte of materiaal	-

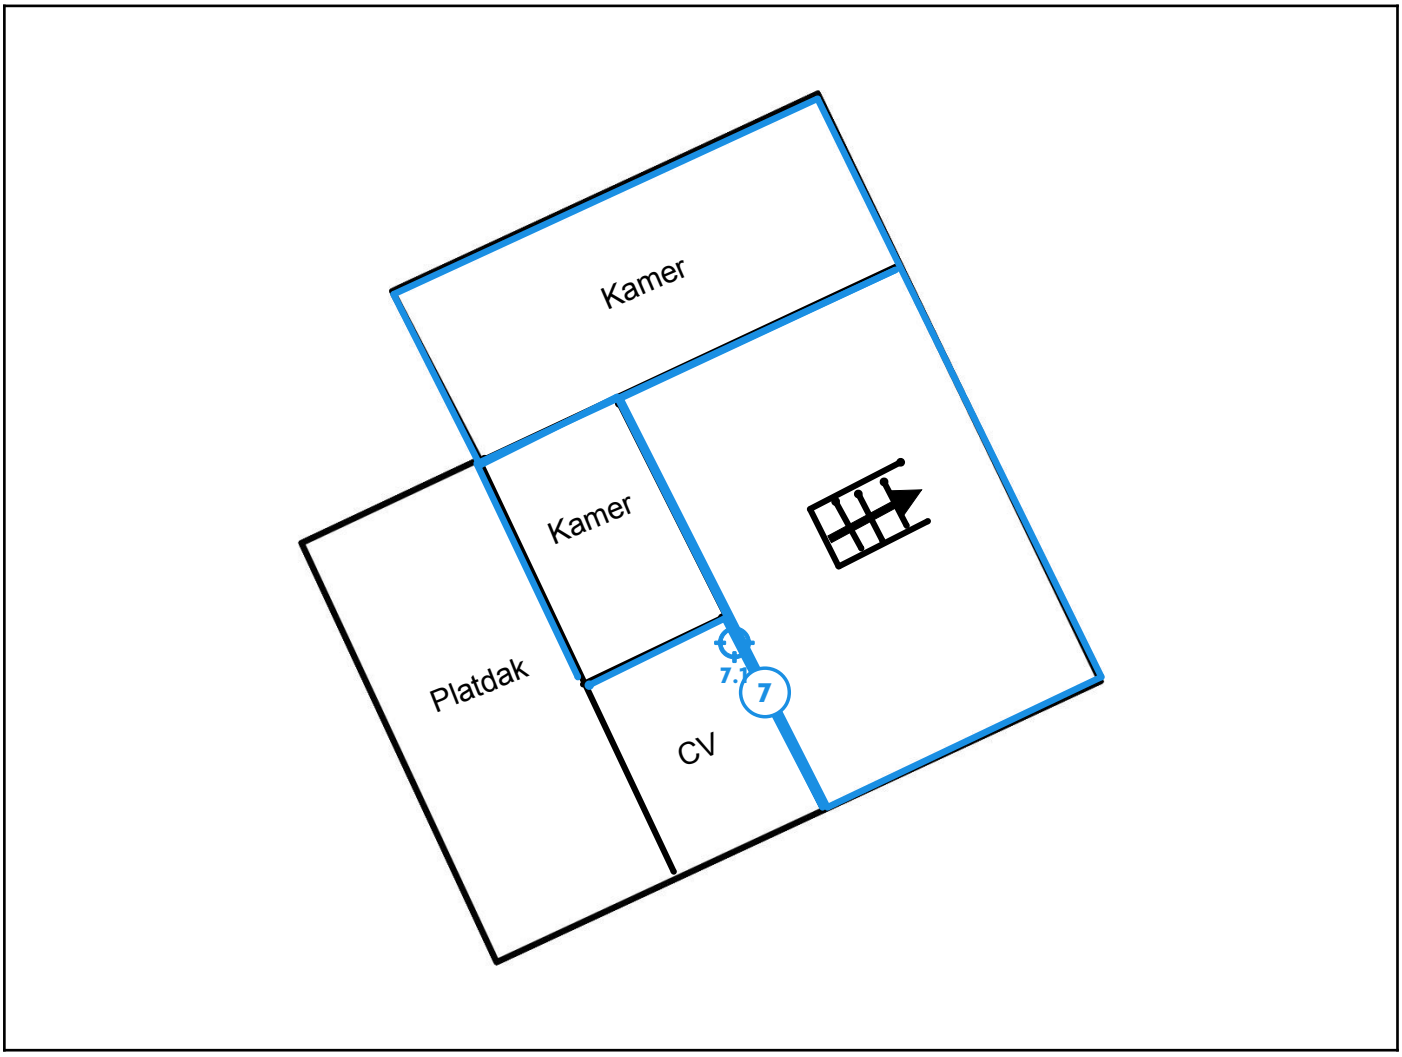
Plan 1.8: Muren

Beschrijving	Type	Actie
7. Pleisterwerk muren	Geen asbest	-
7.1 Code: 130820	Mengmonster	-

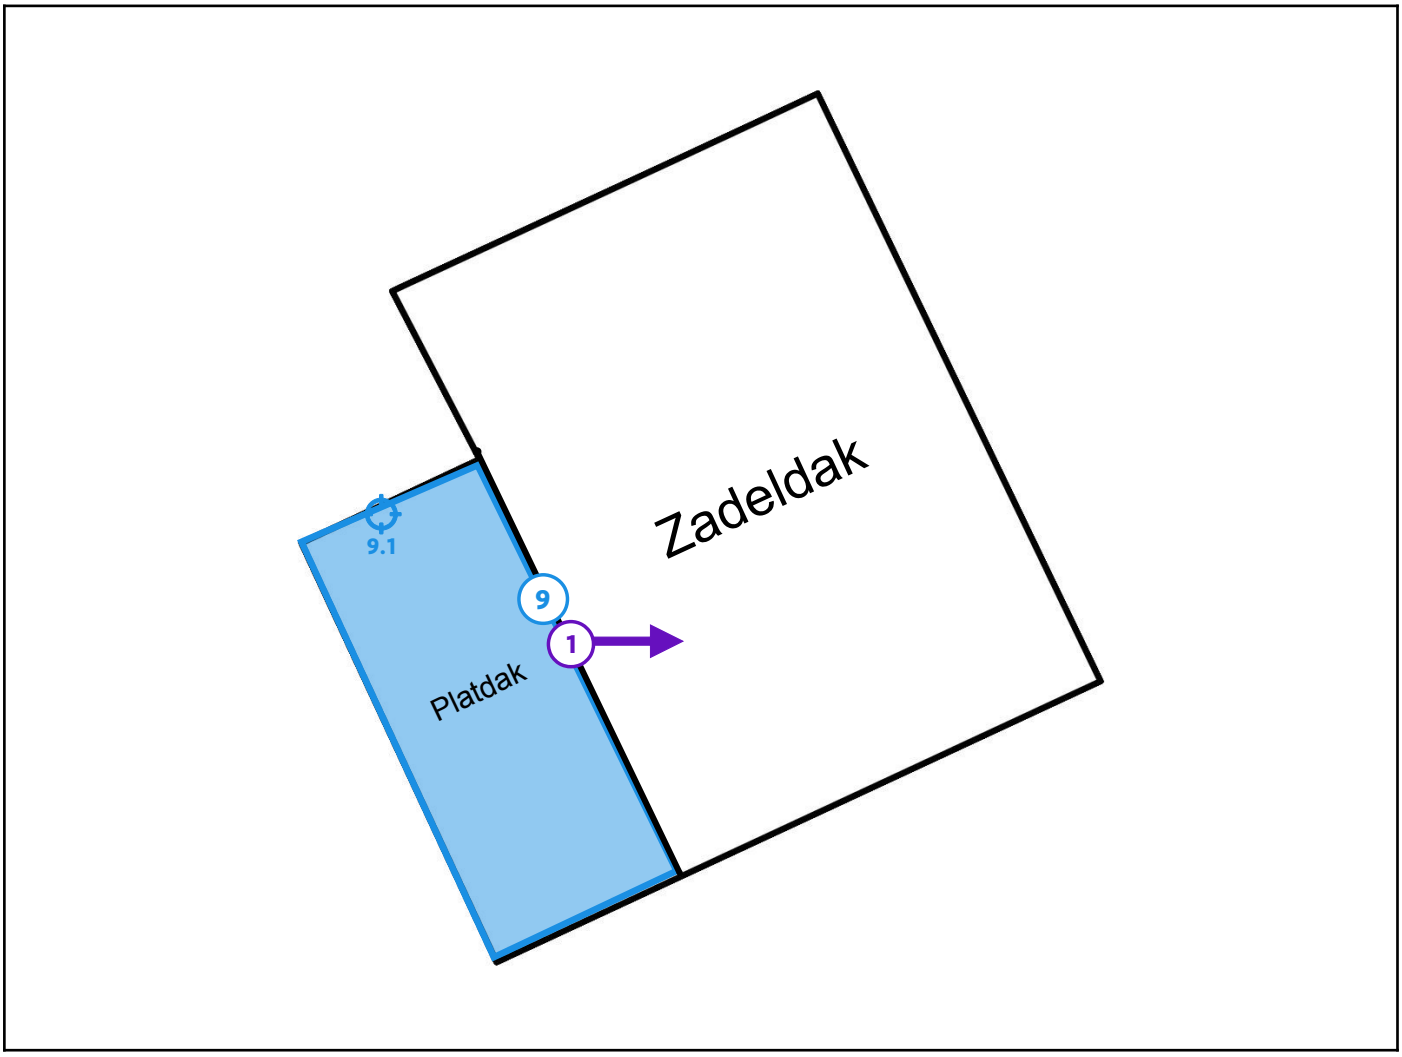
Plan 1.9: Dakenplan

Beschrijving	Type	Actie
1. Materialen van rookgaskanalen	Beperking	-
9. Roofing dakbedekking	Geen asbest	-
9.1 Code: 160820	Puntmonster	-

Reden: Het te onderzoeken materiaal situeert zich hoger dan 3,50 m te rekenen vanaf een veilige ondergrond

Uitleg van de asbestdeskundige: Het is niet zichtbaar of er een asbestverdacht rookgaskanaal aanwezig is in de schoorsteen. Conform ons inspectieprotocol mogen wij een beperking inroepen voor hoogtes hoger dan 3,5 m. Indien men dit wil laten onderzoeken, dient er een nieuwe afspraak gemaakt te worden en moet er een hoogtewerker voorzien worden, evenals iemand die bevoegd is om deze te bedienen en eventueel een technieker die de al dan niet aanwezige schouwhoed kan afnemen en weer terugplaatsen.

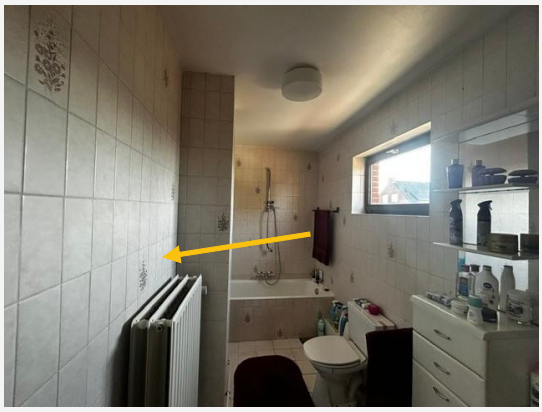
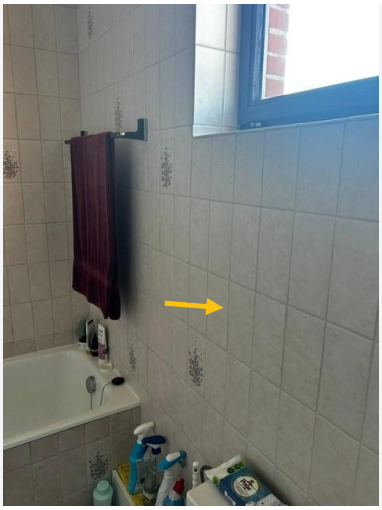
Fiche 4: Lijm faiencetegels

Afwerking met intacte faiencetegels zonder zichtbare beschadigingen. Controle en monstername van de lijmlaag is enkel mogelijk mits uitbreiding naar een aanvullend destructief onderzoek.

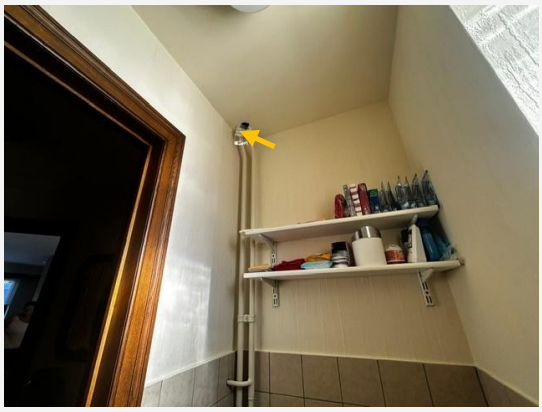
Fiche 6: Pleisterwerk plafonds

Geen asbest

#	Type	Referentie	Resultaat
6.1	Mengmonster	140820	Geen asbest

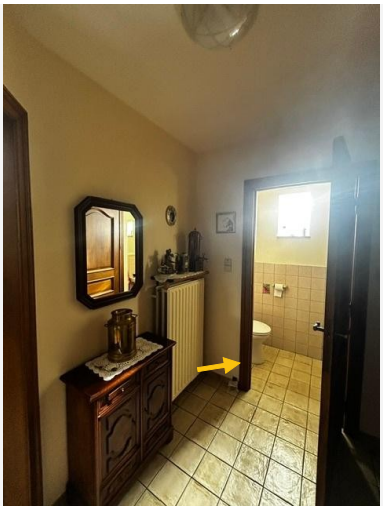
Fiche 7: Pleisterwerk muren

Geen asbest

#	Type	Referentie	Resultaat
7.1	Mengmonster	130820	Geen asbest

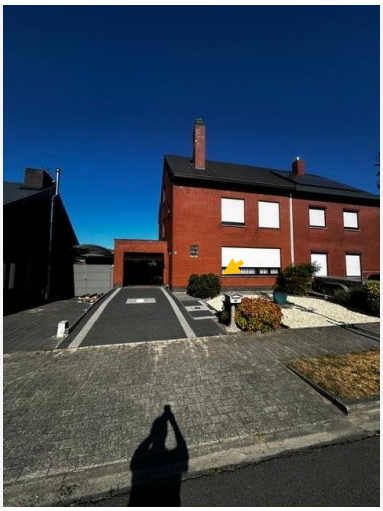
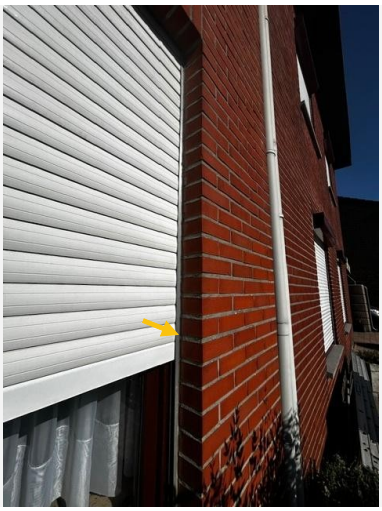
Beschrijving	Notitie	Terug te vinden op plannen
Fiche 10: Afdichtingsmateriaal (mastiek, kit) aan schrijnwerk	-	-
Fiche 11: Dakbedekking	Het dak is vervangen in 2023 (zie bewijsdocumtent).	-
Fiche 12: Materialen aan de stookketel (dichtingen, isolerend materiaal).	-	Plan 1.7: Zolder
Fiche 13: Onderdak	Het onderdak is vervangen in 2023 (zie bewijsdocumenten).	-
