Asbestinventarisattest

Dijksteinlaan 23, 2860 Sint-Katelijne-Waver

Attestnummer : **20260812-000380.000**
Uitgegeven op : **12.08.2026**
Geldig tot : **12.08.2036**

Asbestveilig (maar niet asbestvrij)

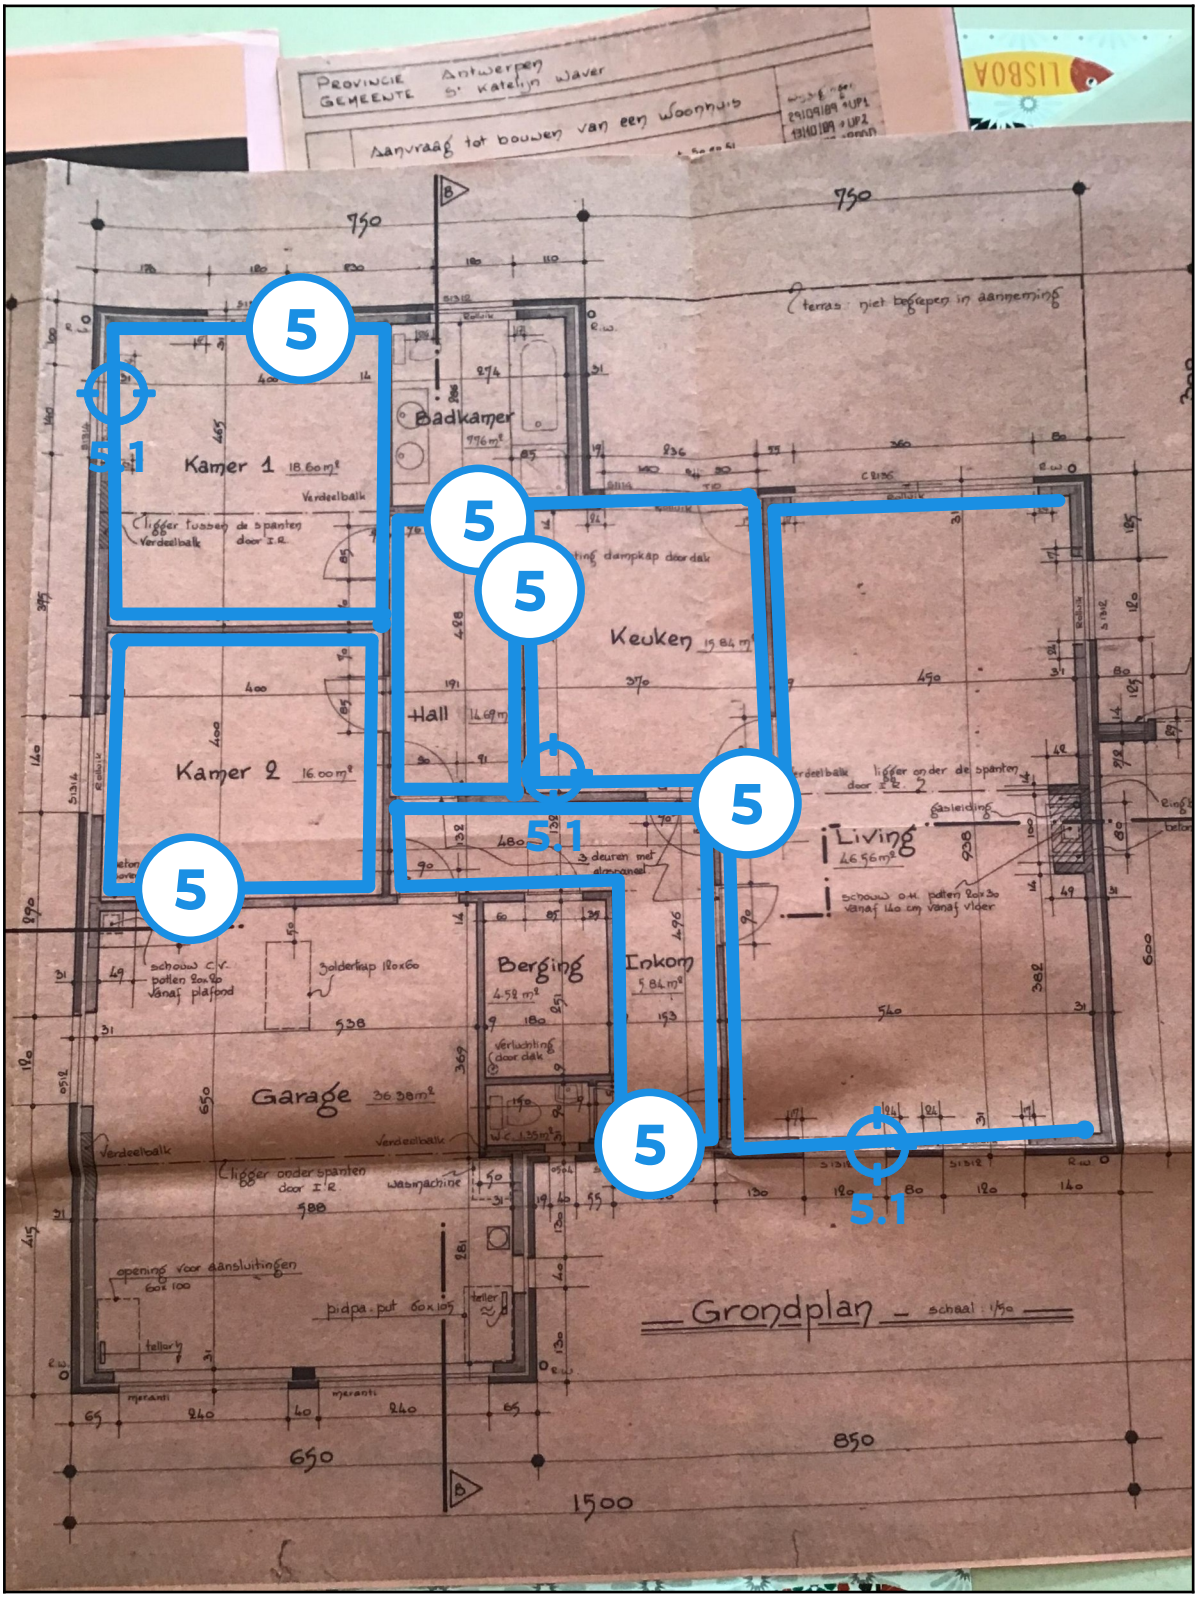
Plan 1.1: Hoofdgebouw plan gelijkvloers

5. Pleisterwerk muren	Geen asbest	-
5.1 Code: MM01	Mengmonster	-

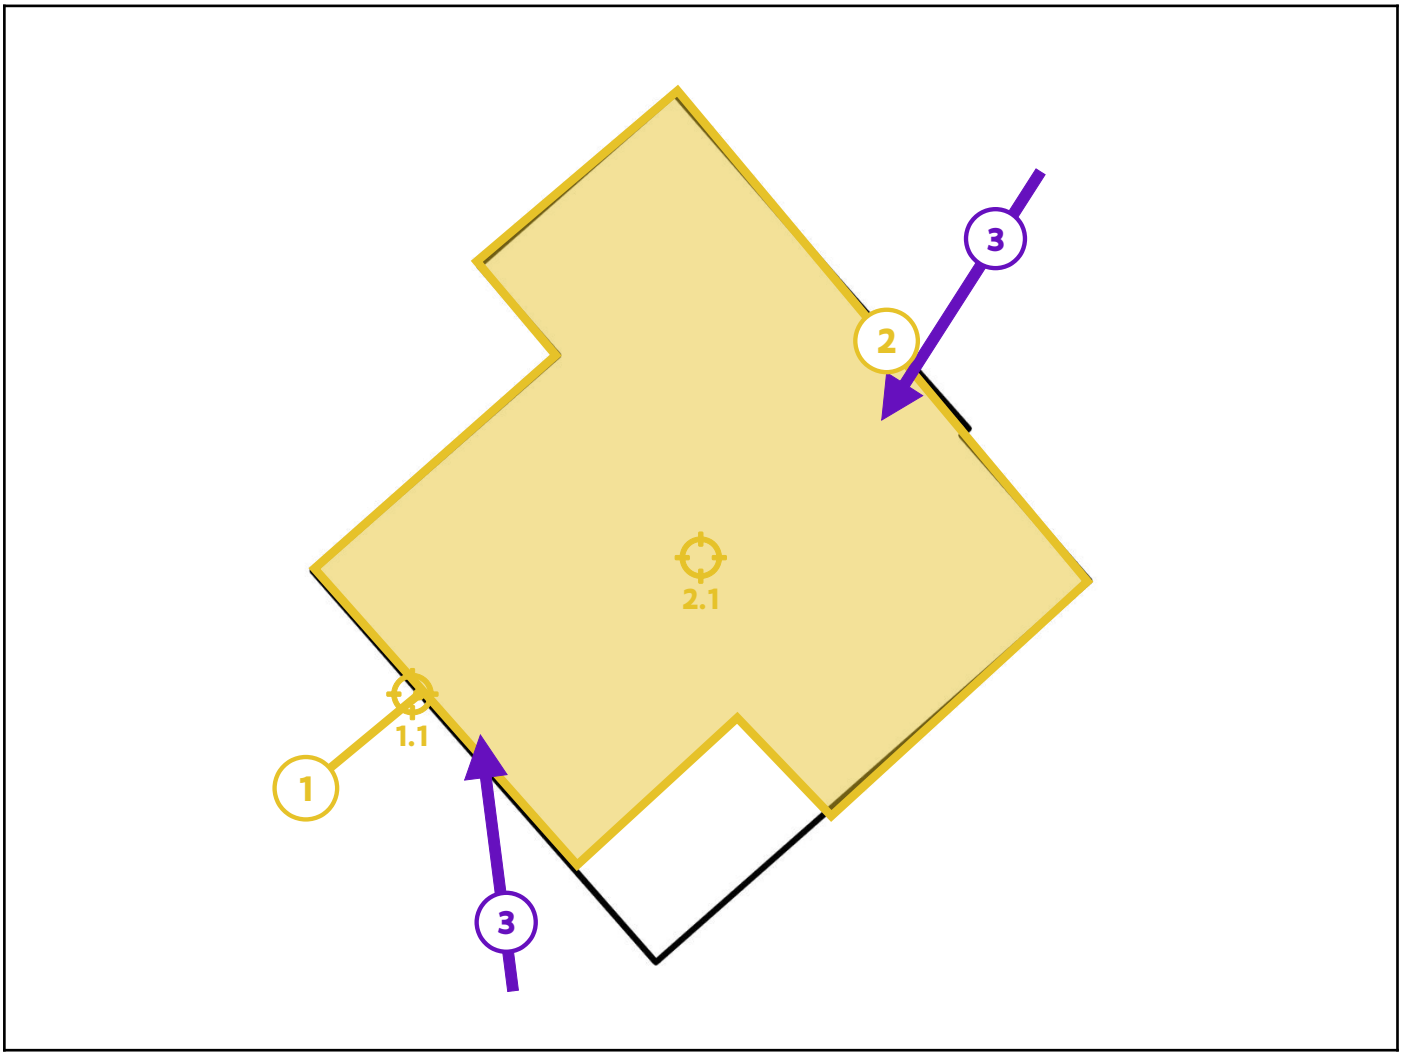
Plan 1.3: Hoofdgebouw plan daken

Beschrijving	Type	Actie
1. Deksteen	Asbestmateriaal	Zorgvuldig beheren
1.1 Code: MM04	Puntmonster	-
2. Hoofdgebouw onderdak	Asbestmateriaal	Zorgvuldig beheren
2.1 Code: MM03	Puntmonster	-
3. Schoorsteen	Beperking	-

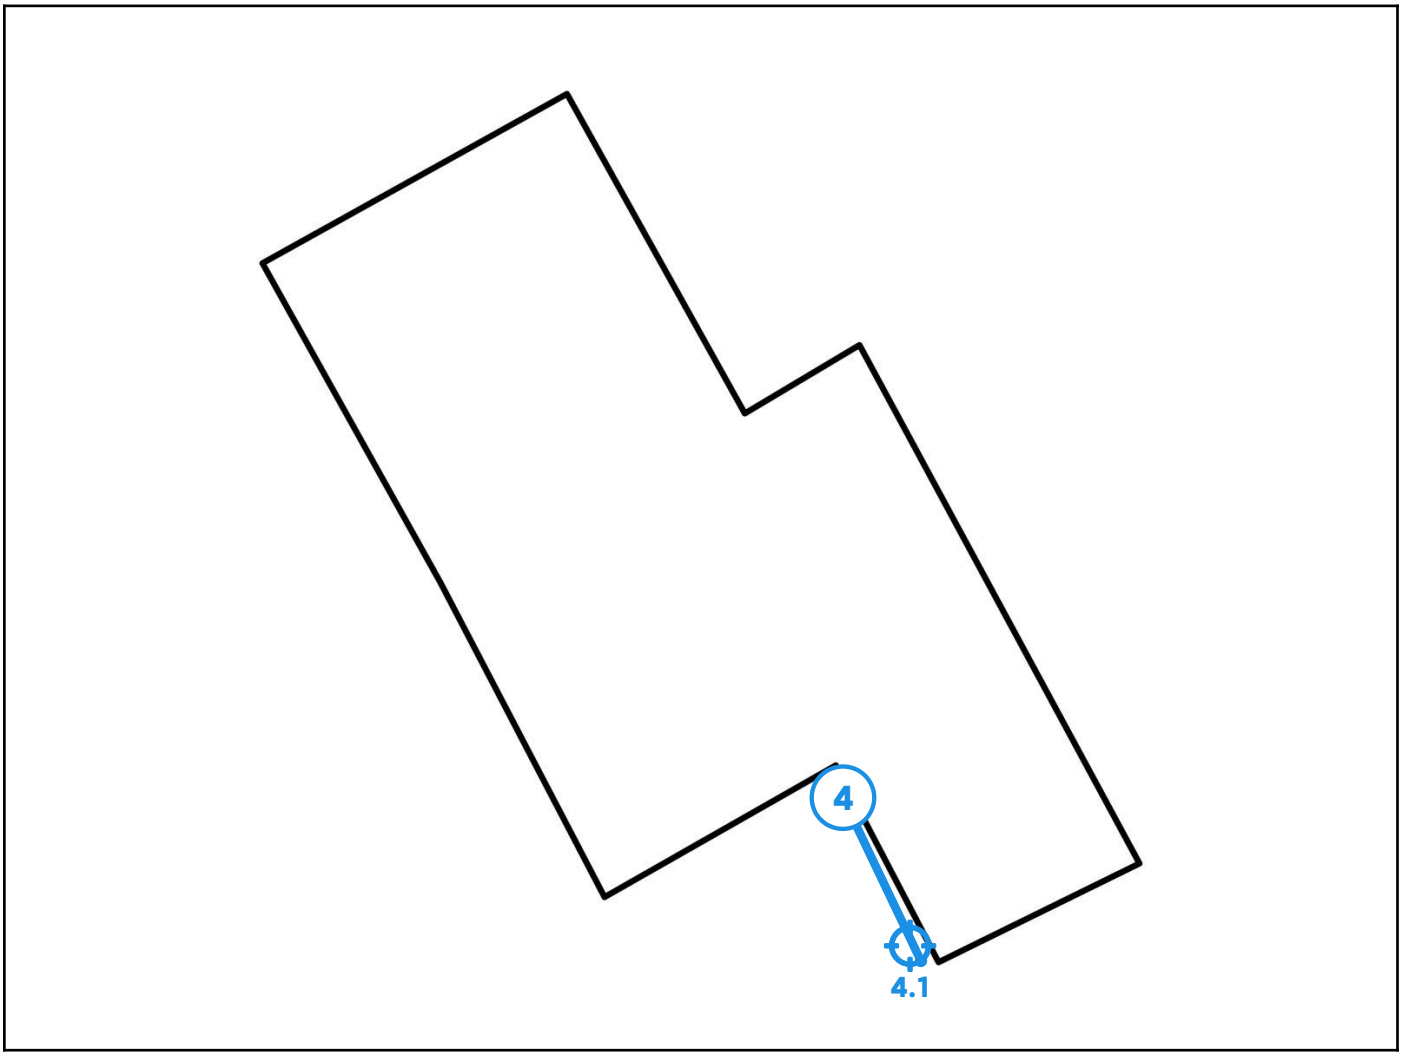
Plan 4.1: Tuinberging plan

Beschrijving	Type	Actie
4. Tuinberging roofing golfplaten	Geen asbest	-
4.1 Code: MM02	Puntmonster	-

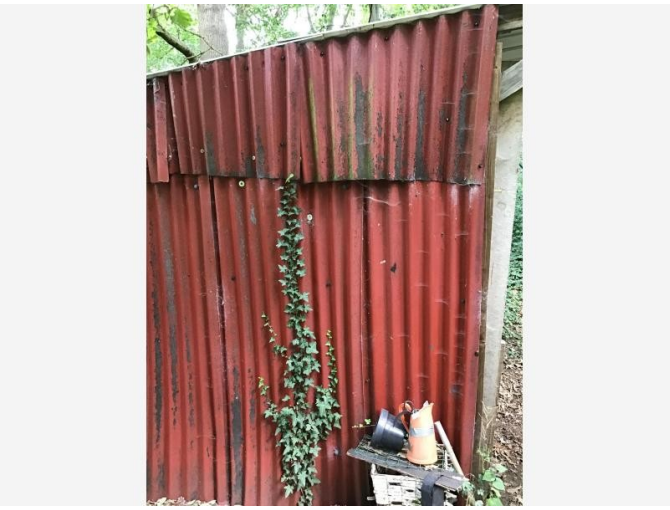
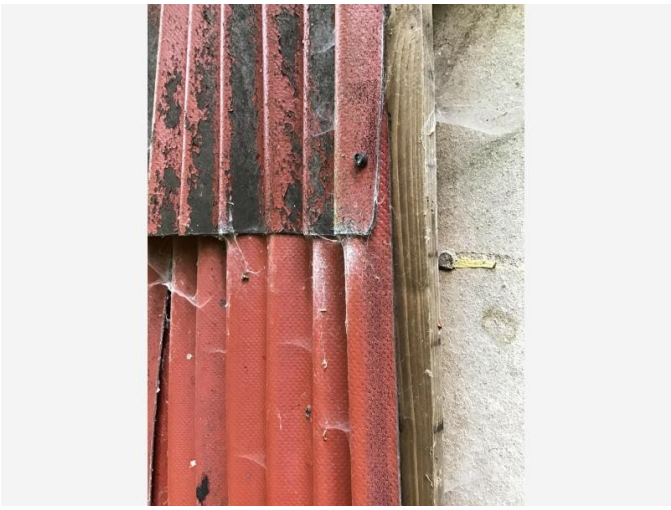
Fiche 4: Tuinberging roofing golfplaten

Geen asbest

#	Type	Referentie	Resultaat
4.1	Puntmonster	MM02	Geen asbest
