Asbestinventarisattest

Pas 109, 2440 Geel

Attestnummer : **20260216-000087.000**
Uitgegeven op : **16.02.2026**
Geldig tot : **Onbeperkt** (tenzij de toestand wijzigt)

Asbestveilig (maar mogelijk niet asbestvrij)

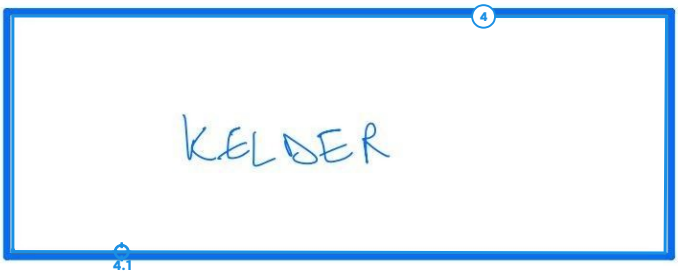
Plan 1.1: Kelder

Beschrijving	Type	Actie
4. Cementering	Geen asbest	-
4.1 Code: 0.02	Puntmonster	-

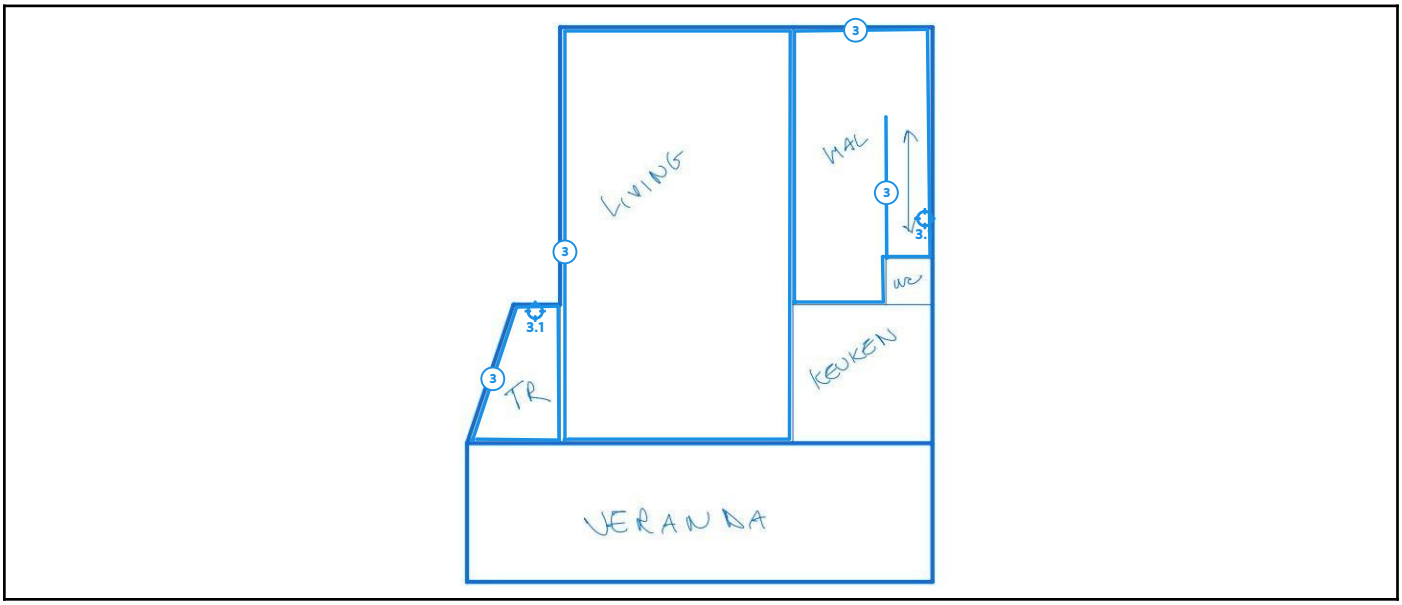
Plan 1.3: Gelijkvloers muren

Beschrijving	Type	Actie
3. Pleister muren	Geen asbest	-
3.1 Code: 0.01	Mengmonster	-

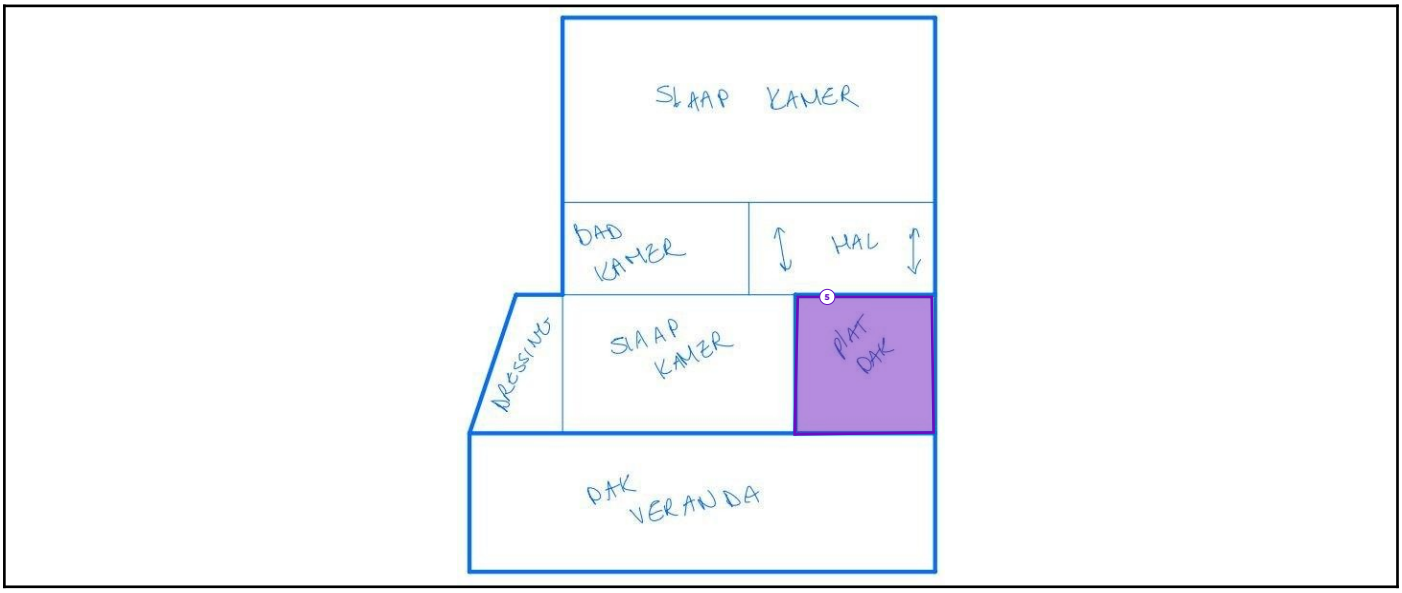
Beschrijving	Type	Actie
5. EPDM	Overige ruimte of materiaal	-

Beschrijving	Notitie	Terug te vinden op plannen
Fiche 5: EPDM	De EPDM op het dak van de keuken is niet-asbestverdacht.	Plan 1.4: Verdieping vloer
Fiche 6: Materialen aan de stookketel	-	-

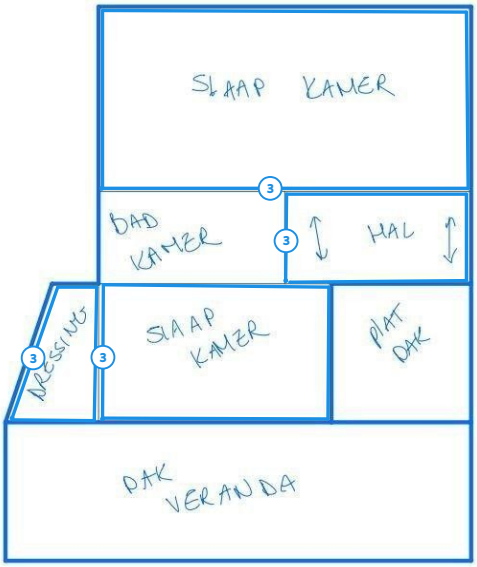
Plan 1.5: Verdieping

Beschrijving	Type	Actie
3. Pleister muren	Geen asbest	-

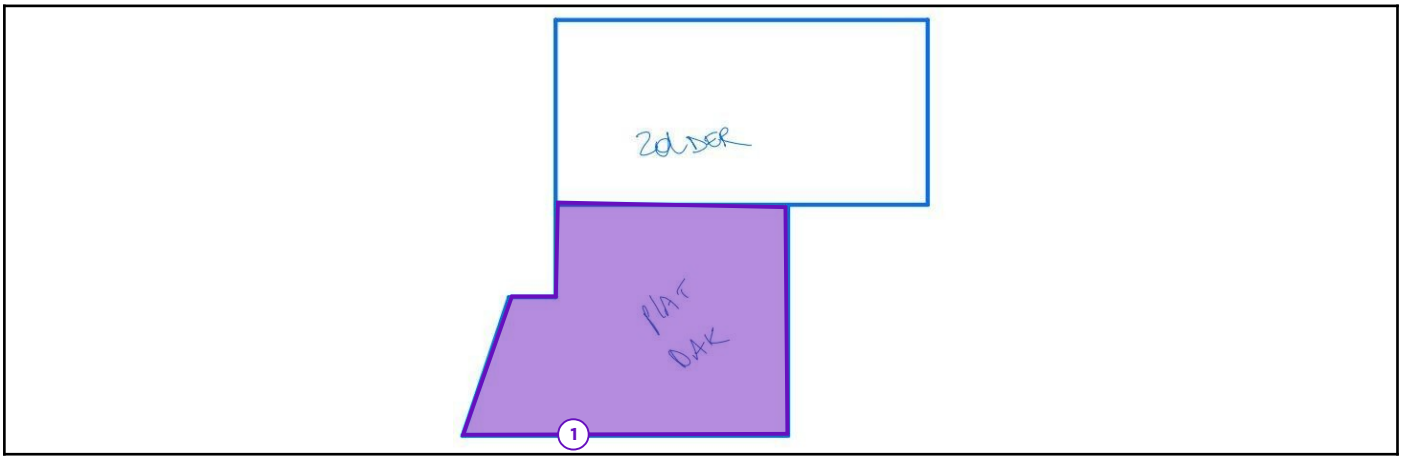
Plan 1.6: Zolder

Beschrijving	Type	Actie
1. Roofing	Beperking	-

Reden: Het te onderzoeken materiaal situeert zich hoger dan 3,50 m te rekenen vanaf een veilige ondergrond

Uitleg van de asbestdeskundige: Vermits de hoogte hoger is dan 3,50m kan de roofing niet gecontroleerd worden. Mocht tijdens werken een asbest verdachte roofing worden aangetroffen is het aan te raden staalname te laten uitvoeren tot op de dragende constructie. Ik verwijs naar Toelichtingen achteraan in het asbestattest waar de methodieken asbestverwijdering worden beschreven.

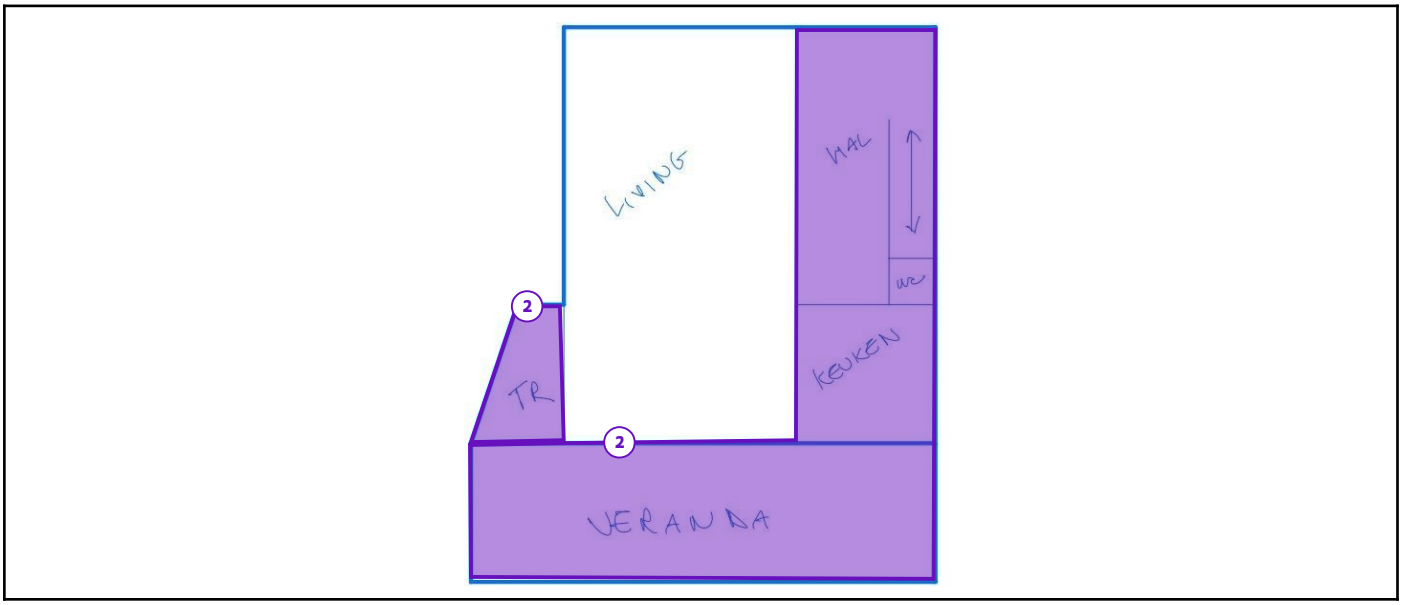
Plan 1.7: Gelijkvloers Tegellijm

Beschrijving	Type	Actie
2. Tegellijm	Advies	-

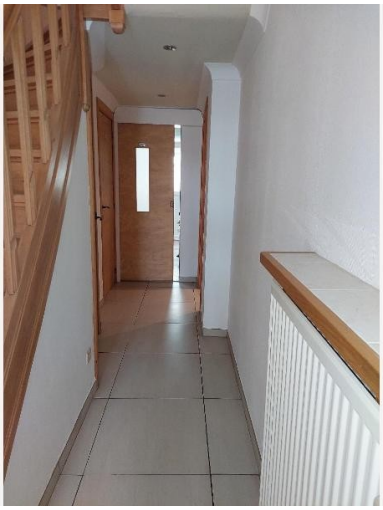
Fiche 2: Tegellijm

Informatie over een materiaal dat de asbestdeskundige niet kan waarnemen of vaststellen

Als bij het verwijderen van de tegels een grijs-zwarte tegellijm wordt vastgesteld is het aan te raden hiervan een staal te nemen om na te gaan of deze asbestverdacht is.

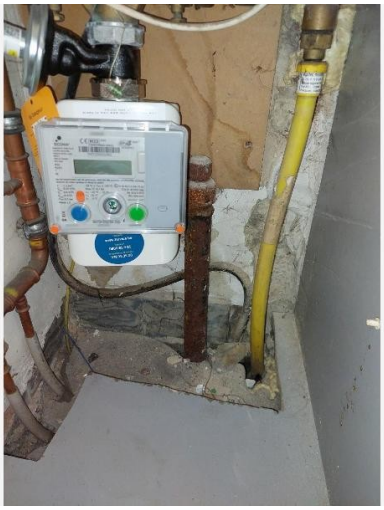
Fiche 3: Pleister muren

Geen asbest

#	Type	Referentie	Resultaat
3.1	Mengmonster	0.01	Geen asbest
