Asbestinventarisattest

Jagersdreef 5, 2980 Zoersel

Attestnummer : **20260804-000318.000**
Uitgegeven op : **04.08.2026**
Geldig tot : **Onbeperkt** (tenzij de toestand wijzigt)

Asbestveilig (maar mogelijk niet asbestvrij)

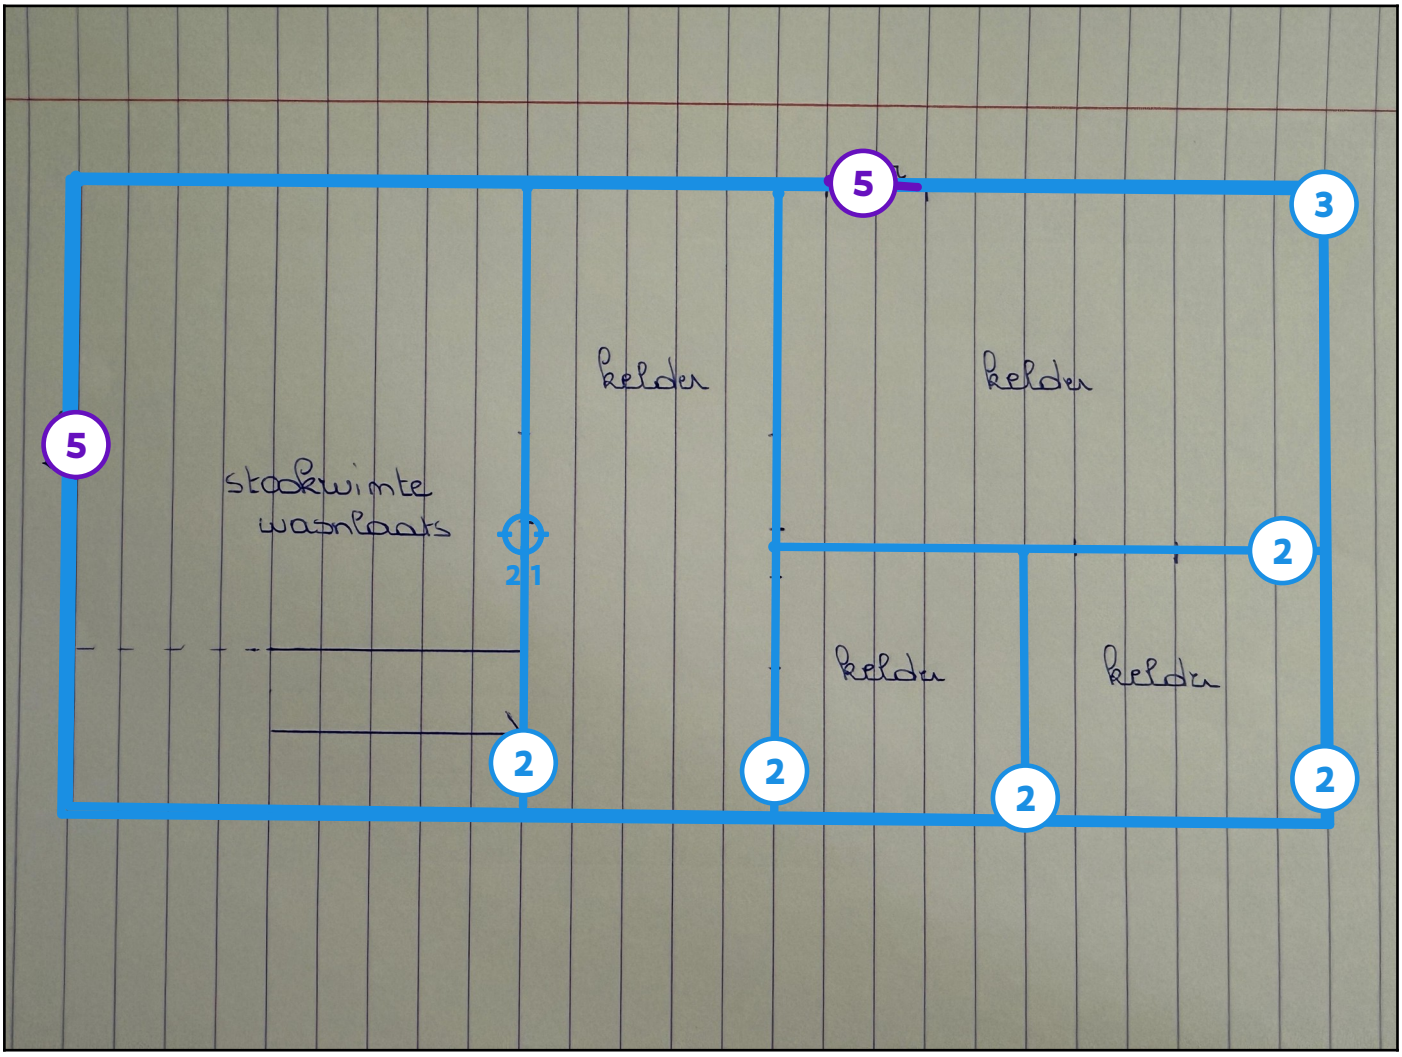
Plan 1.1: Kelder

Beschrijving	Type	Actie
2. MM01_Muurpleister binnen	Geen asbest	-
2.1 Code: M90052	Mengmonster	-
3. MM02_Muurpleister buiten	Geen asbest	-
5. Afdichtingsmateriaal aan schrijnwerk	Overige ruimte of materiaal	-

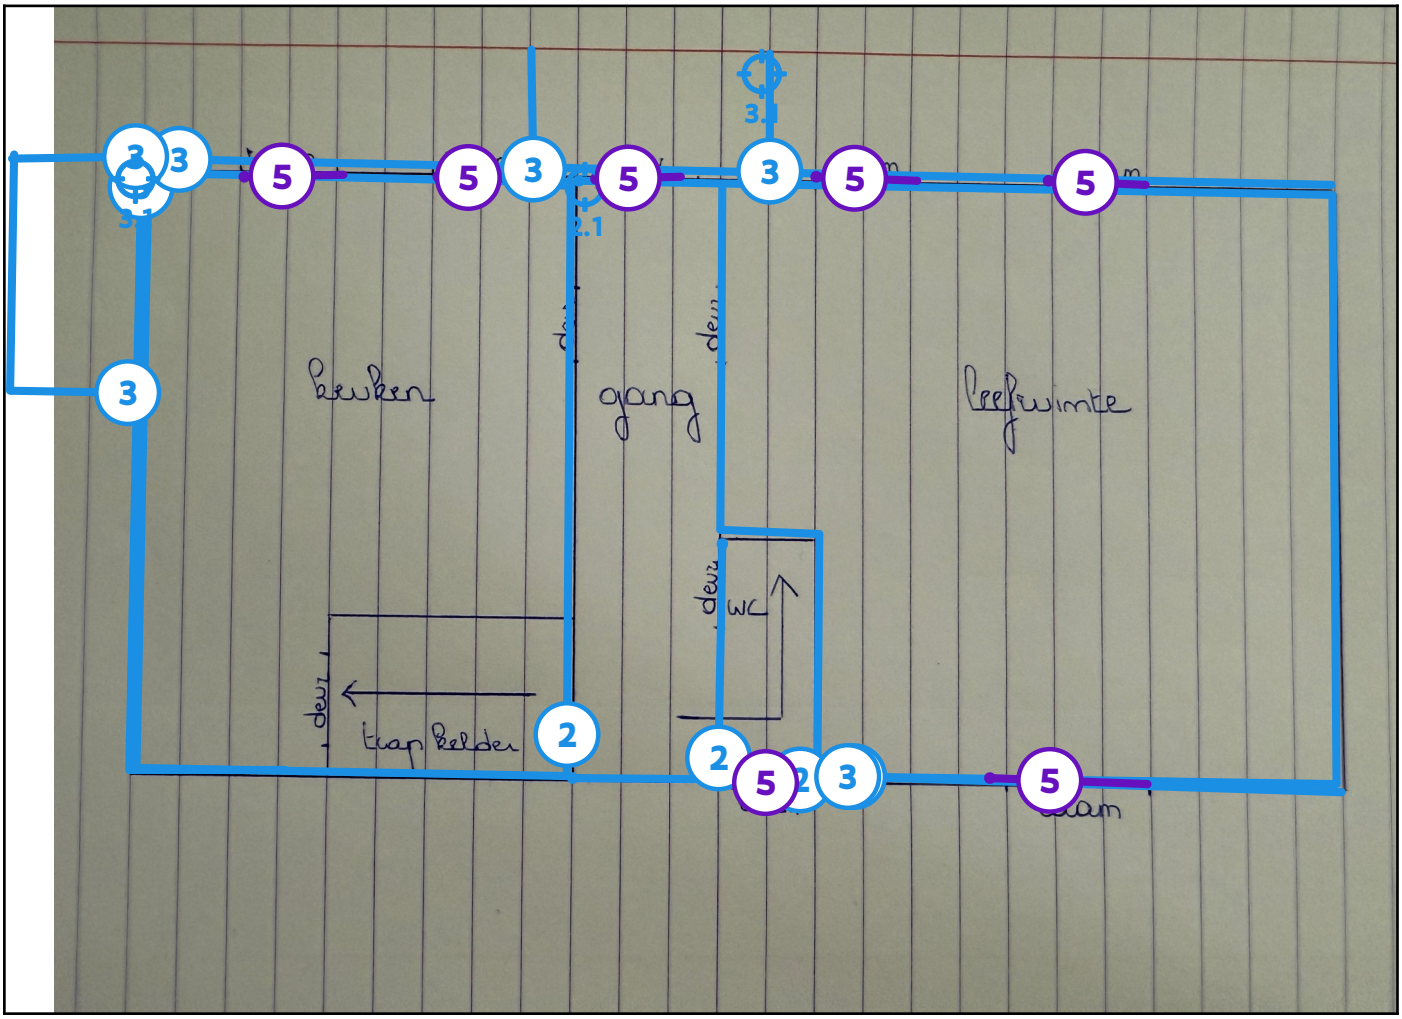
Plan 1.2: Gelijkvloers

Beschrijving	Type	Actie
2. MM01_Muurpleister binnen	Geen asbest	-
2.1 Code: M90052	Mengmonster	-
3. MM02_Muurpleister buiten	Geen asbest	-
3.1 Code: M90053	Mengmonster	-
5. Afdichtingsmateriaal aan schrijnwerk	Overige ruimte of materiaal	-

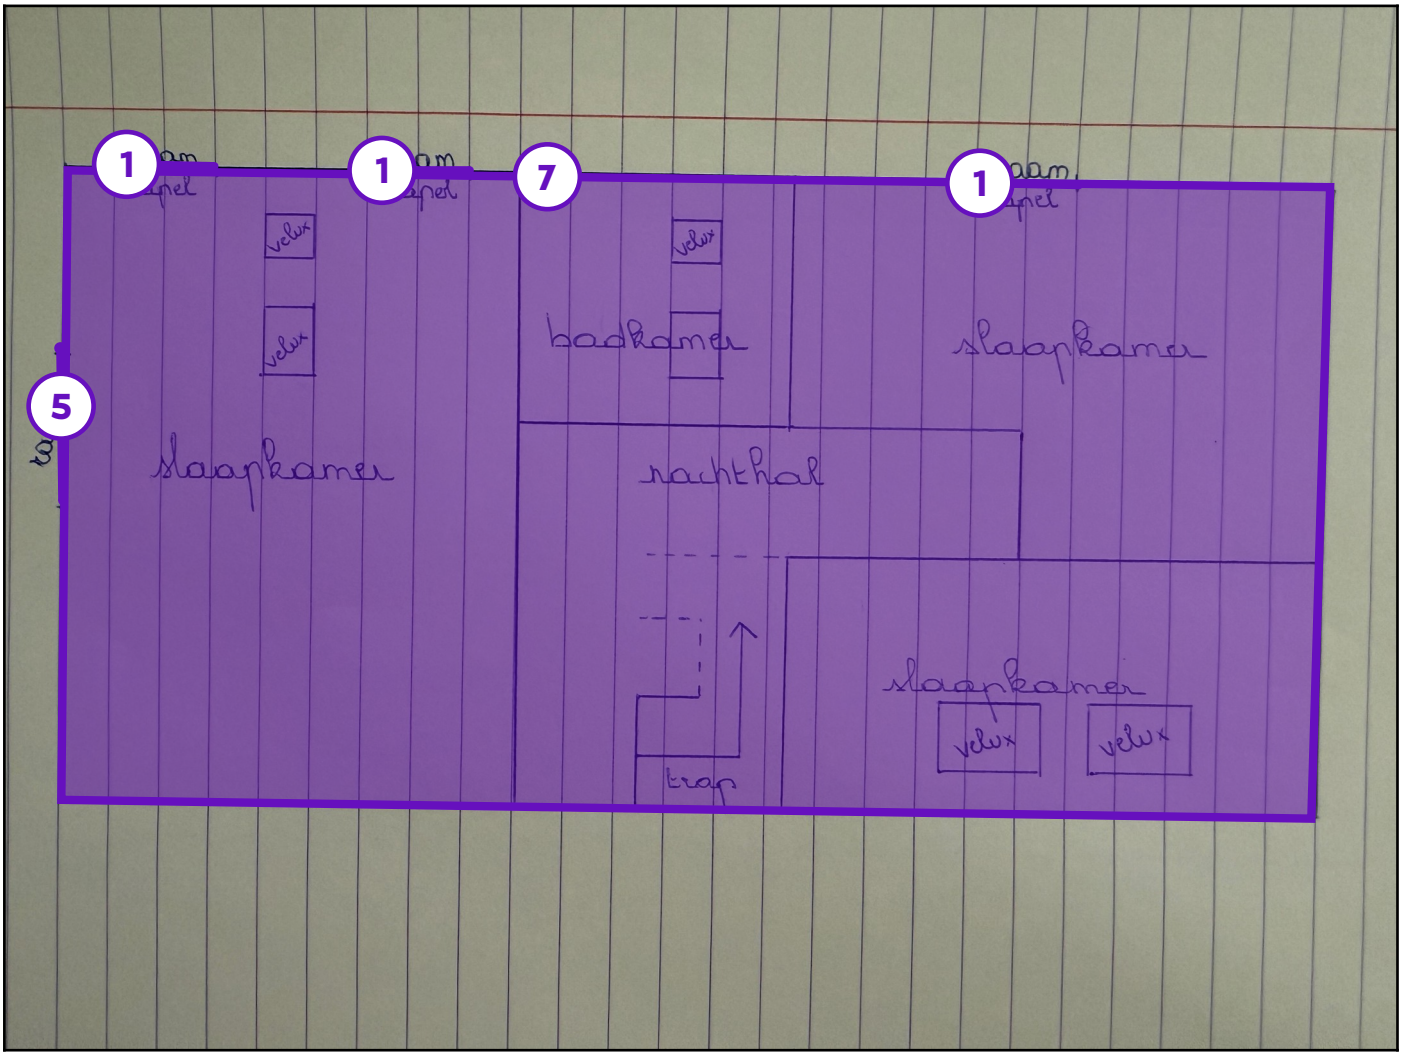
Plan 1.3: Verdieping

Beschrijving	Type	Actie
1. Natuurleien	Advies	-
5. Afdichtingsmateriaal aan schrijnwerk	Overige ruimte of materiaal	-
7. Onderdak	Overige ruimte of materiaal	-

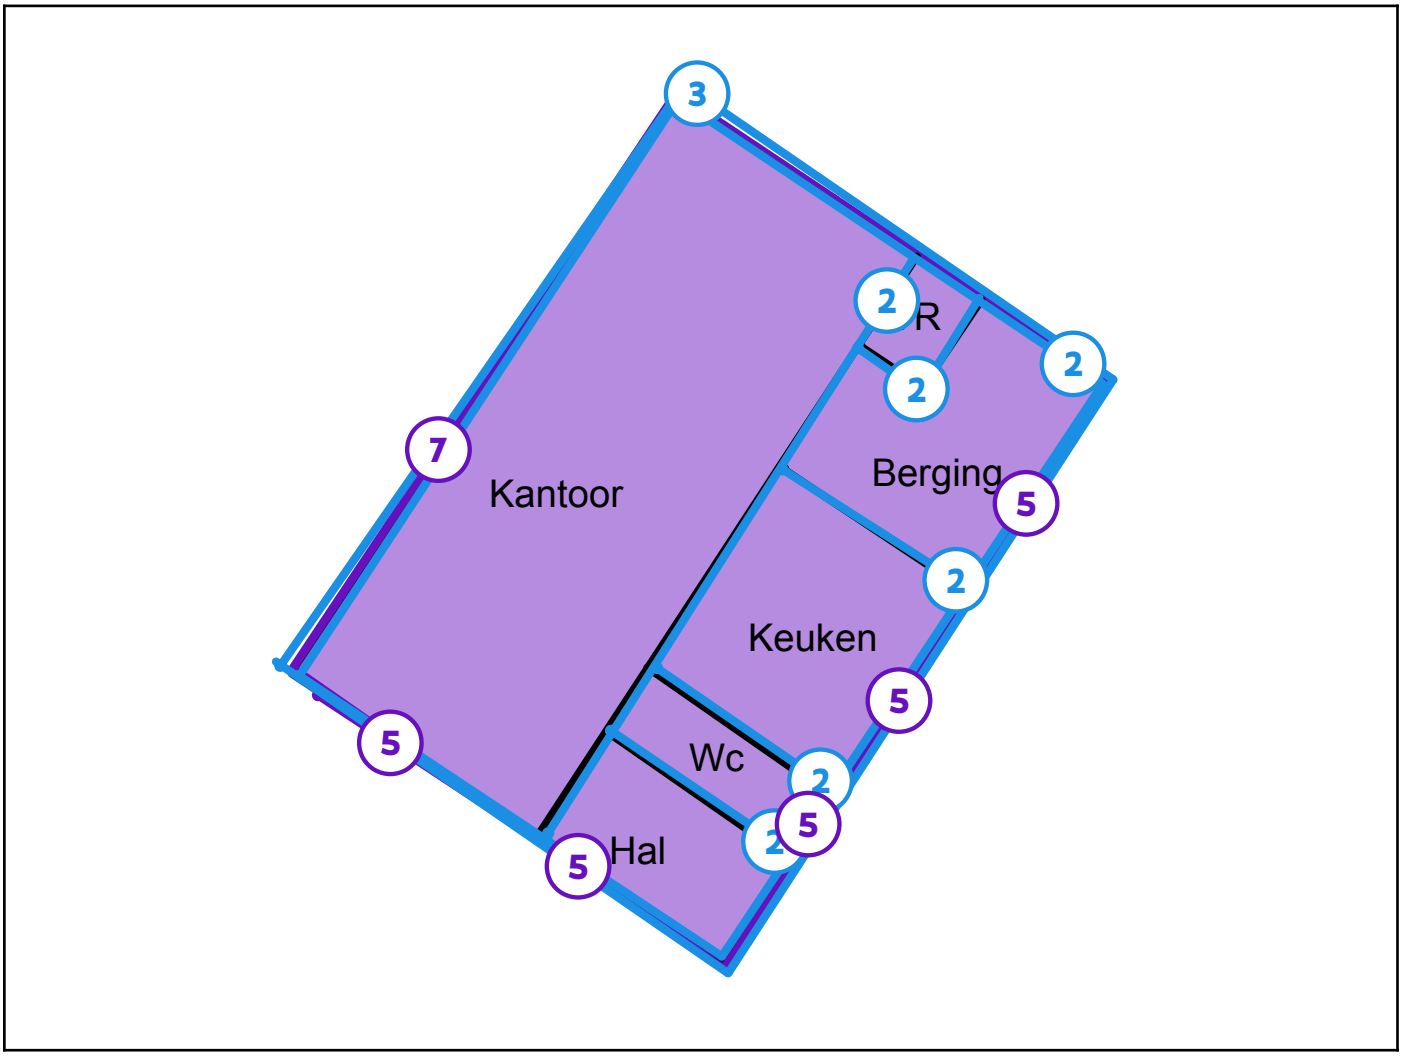
Plan 2.1: Tuinkantoor

Beschrijving	Type	Actie
2. MM01_Muurpleister binnen	Geen asbest	-
3. MM02_Muurpleister buiten	Geen asbest	-
5. Afdichtingsmateriaal aan schrijnwerk	Overige ruimte of materiaal	-
7. Onderdak	Overige ruimte of materiaal	-

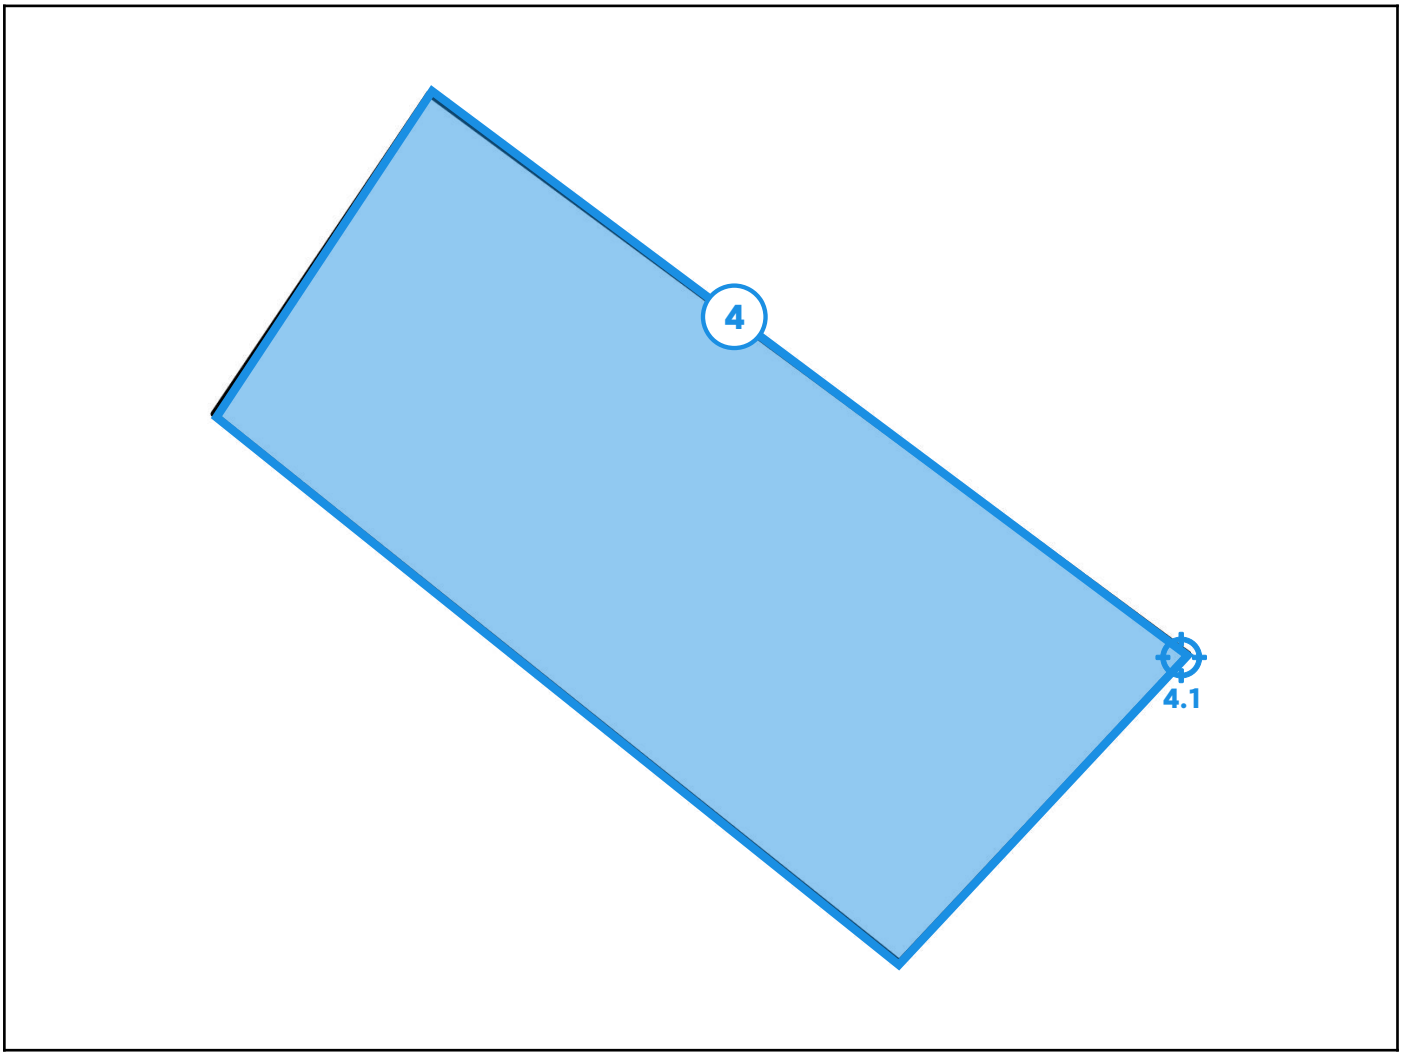
Plan 3.1: Houtopslag

Beschrijving	Type	Actie
4. PM03_Bitumen houtopslag	Geen asbest	-
4.1 Code: M90054	Puntmonster	-

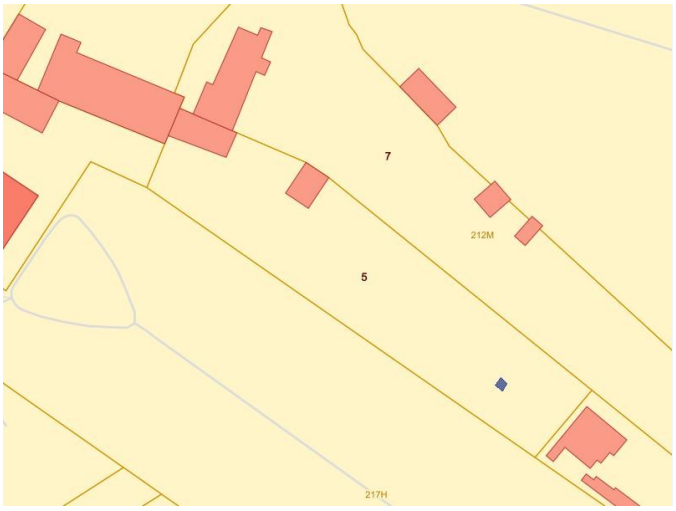
Zone 4: Kippenhok

0 Asbestmaterialen

0 Geen asbest
