Asbestinventarisattest

Antwerpsesteenweg 224/1, 2390 Malle

Attestnummer : **20250514-000217.000**
Uitgegeven op : **14.05.2025**
Geldig tot : **14.05.2035**

Asbestveilig (maar niet asbestvrij)

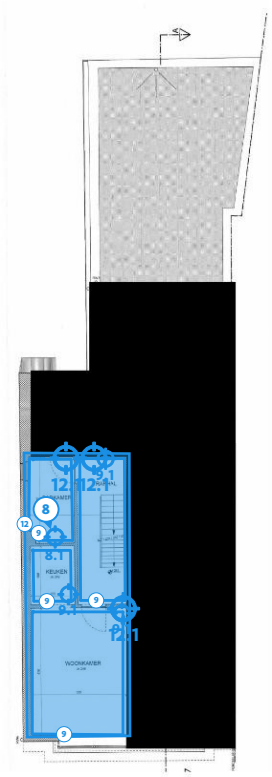
Plan 1.1: Duplex - verdieping 1

Beschrijving	Type	Actie
8. Kit douche	Geen asbest	-
8.1 Code: 003	Puntmonster	-
9. Pleisterwerk muren	Geen asbest	-
9.1 Code: 001	Mengmonster	-
12. Pleisterwerk plafond	Geen asbest	-
12.1 Code: 002	Mengmonster	-

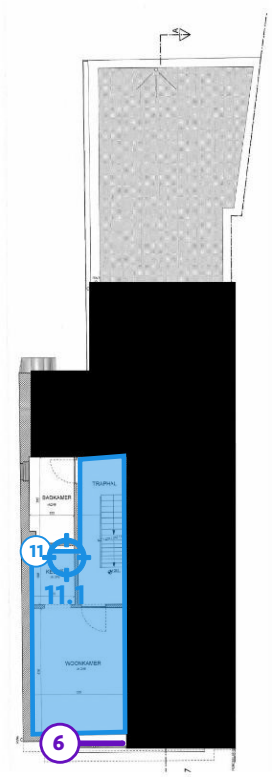
Plan 1.2: Duplex - verdieping 1.2

Beschrijving	Type	Actie
6. Venstertabletten	Advies	-
11. Vloerbekleding	Geen asbest	-
11.1 Code: 004	Puntmonster	-

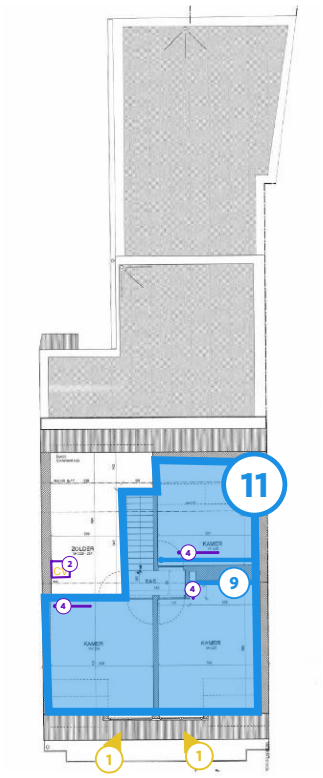
Plan 1.3: Duplex - verdieping 2

Beschrijving	Type	Actie
1. Kit ramen	Asbestmateriaal	Zorgvuldig beheren
2. CV - ketel	Advies	-
4. Aansluitingen radiatoren	Advies	-
9. Pleisterwerk muren	Geen asbest	-
11. Vloerbekleding	Geen asbest	-

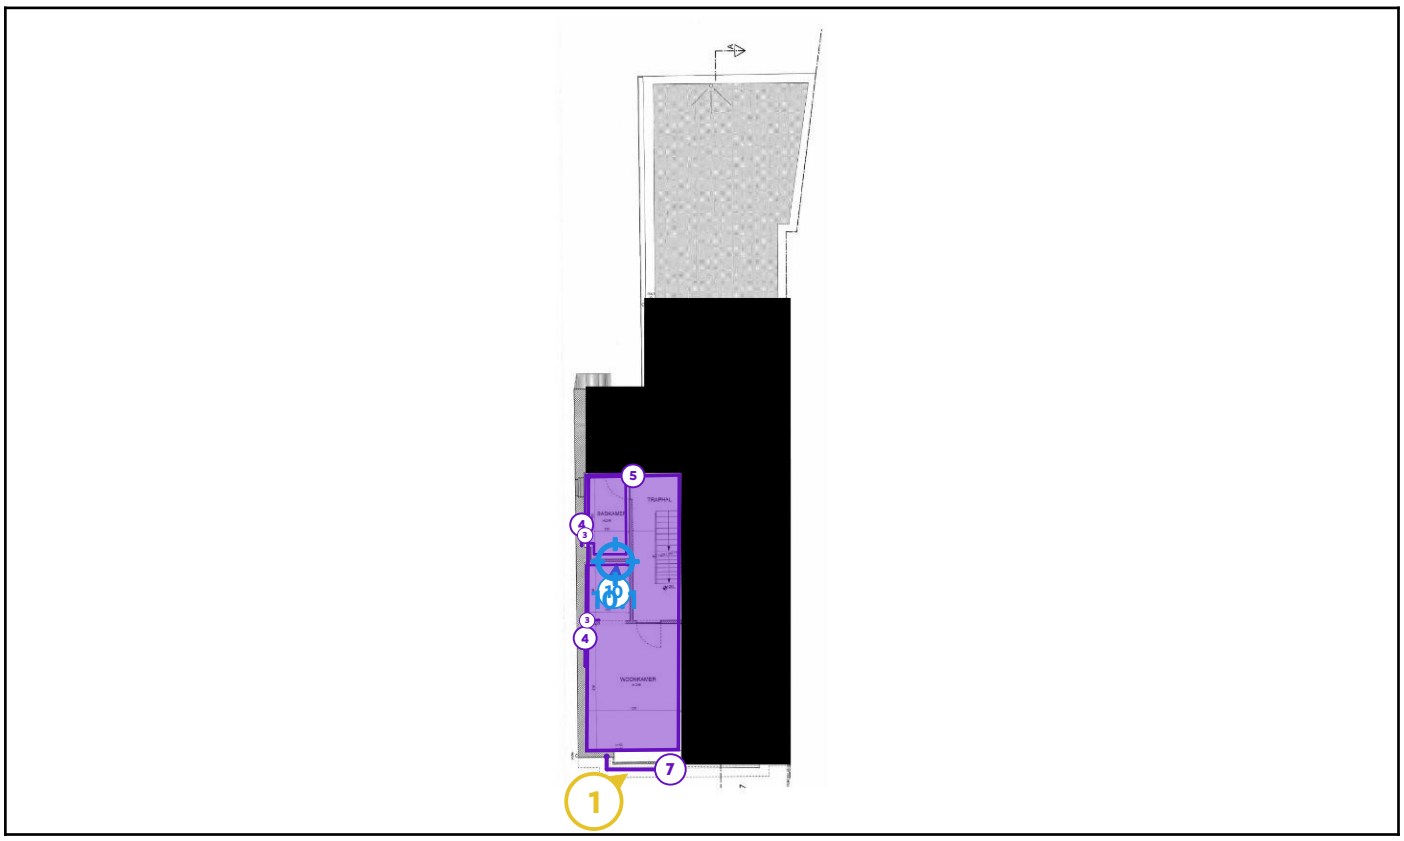
Plan 1.4: Duplex - verdieping 1.3

Beschrijving	Type	Actie
1. Kit ramen	Asbestmateriaal	Zorgvuldig beheren
3. Lijmlaag wandtegels - niet inspecteerbaar	Advies	-
4. Aansluitingen radiatoren	Advies	-
5. Lijmlaag vloerbekleding - niet inspecteerbaar	Advies	-
7. Dorpels	Advies	-
10. Bitumen onderaan lavabo	Geen asbest	-
10.1 Code: 005	Puntmonster	-

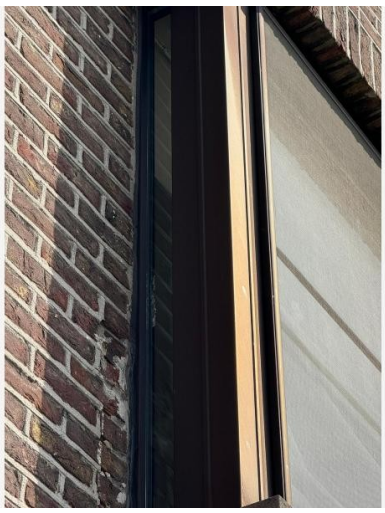
Fiche 1: Kit ramen

Asbestmateriaal

Eindbeoordeling materiaalrisico	Laag materiaalrisico en/of verlaagde kans op vezelvrijgave

Beschrijving	Kit ramen
Omgeving	Binnen
Primaire drager	Wandopening verticaal (raam, deur, ...)
Asbestmateriaal	In-situ afwerkingslagen - Pasta, stopverf, voegsel, stopsel, vulsel, mastiek, kitten, ...
Bindmiddel van asbestmateriaal	Kitten, mastiek, pasta
Gebondenheid op basis van bindmiddel	Hecht
Hoeveelheid (gewicht - aantal)	• 0,50 kg - 1 stuk
Totaal gewicht	0,50 kg
Eenvoudig bereikbaar	Ja
Bevestigingswijze	• Verlijmd, ingegoten, versmeerd
Identificatiemethode	Vaststelling zonder monstername
Destructieve handeling voor identificatie	Nee
Opmerking	De hoeveelheden zijn bij benadering. De kit rondom de ramen is asbestverdacht.

Zorgvuldig beheren

- Zorg voor een veilig beheer. Vermijd het beschadigen van het asbestmateriaal. Controleer de toestand jaarlijks op wijzigingen.
- Verwijder dit asbestmateriaal zo snel mogelijk. Volg de toestand goed op.

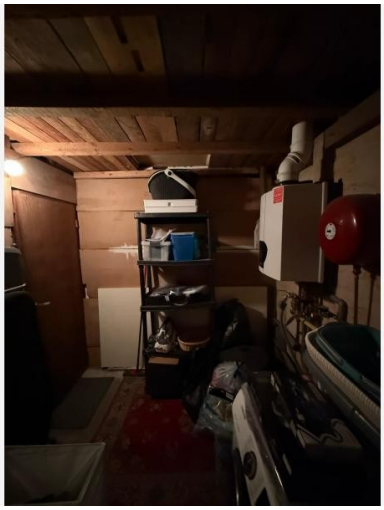
Fiche 2: CV - ketel

De CV - ketel is van het bouwjaar 2012, deze is niet asbestverdacht.

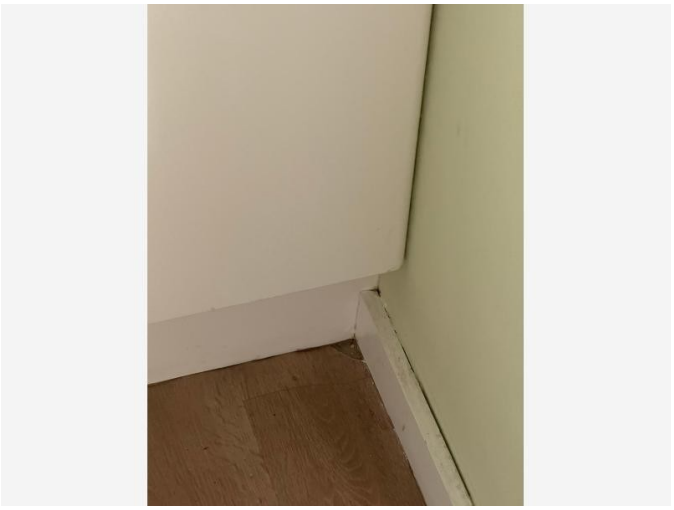
Fiche 5: Lijmlaag vloerbekleding - niet inspecteerbaar

Onder de vloerbekleding kan asbesthoudende lijm gebruikt zijn.

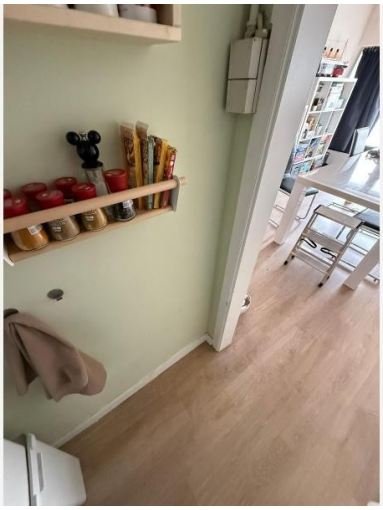
Fiche 9: Pleisterwerk muren

Geen asbest

#	Type	Referentie	Resultaat
9.1	Mengmonster	001	Geen asbest
