Asbestinventarisattest

11324D0192/00V000 - Vuurkruisenlei 65-75 (RES. VRIESEDONCK)
Gemeenschappelijke delen

Attestnummer : **20251130-000127.000**
Uitgegeven op : **30.11.2025**
Geldig tot : **30.11.2035**

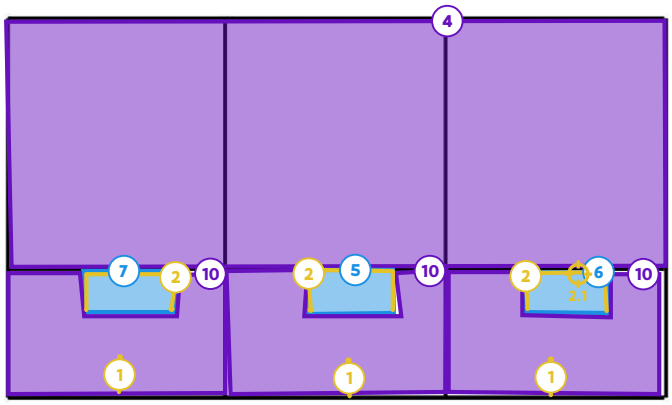
Plan 1.1: Plan kelder

Beschrijving	Type	Actie
1. Bakeliet	Asbestmateriaal	Zorgvuldig beheren
2. Asbesthoudende deksteen trappenhallen	Asbestmateriaal	Zorgvuldig beheren
2.1 Code: MM-03	Puntmonster	-
4. Kruipkelder	Beperking	-
5. Pleisterwerk middenste trappenhal	Geen asbest	-
6. Pleisterwerk rechtse trappenhal	Geen asbest	-
7. Pleisterwerk linkse trappenhal	Geen asbest	-

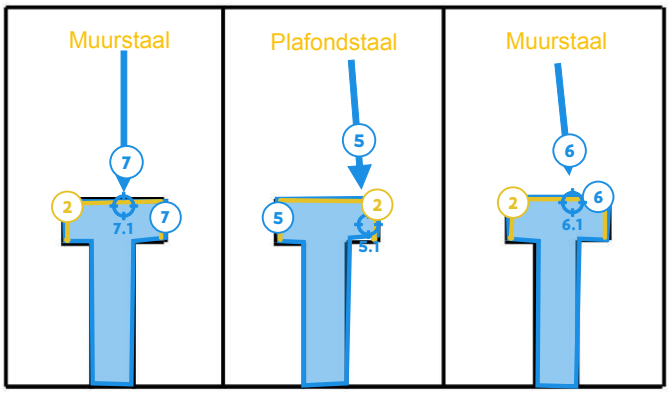
Plan 1.2: Plan GLV

Beschrijving	Type	Actie
2. Asbesthoudende deksteen trappenhallen	Asbestmateriaal	Zorgvuldig beheren
5. Pleisterwerk middenste trappenhal	Geen asbest	-
5.1 Code: MM-01	Mengmonster	-
6. Pleisterwerk rechtse trappenhal	Geen asbest	-
6.1 Code: MM-04	Mengmonster	-
7. Pleisterwerk linkse trappenhal	Geen asbest	-
7.1 Code: MM-02	Mengmonster	-

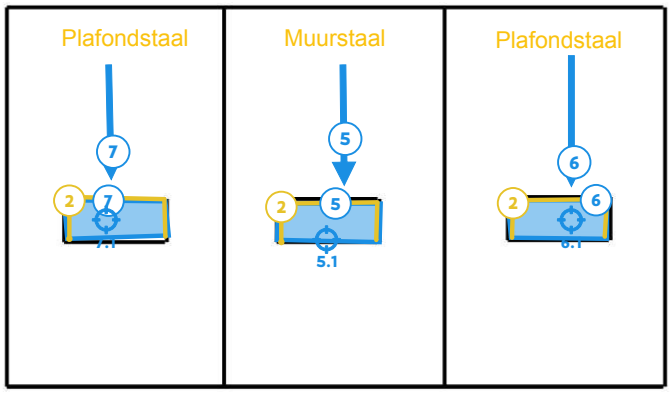
Plan 1.3: Plan V1

Beschrijving	Type	Actie
2. Asbesthoudende deksteen trappenhallen	Asbestmateriaal	Zorgvuldig beheren
5. Pleisterwerk middenste trappenhal	Geen asbest	-
5.1 Code: MM-01	Mengmonster	-
6. Pleisterwerk rechtse trappenhal	Geen asbest	-
6.1 Code: MM-04	Mengmonster	-
7. Pleisterwerk linkse trappenhal	Geen asbest	-
7.1 Code: MM-02	Mengmonster	-

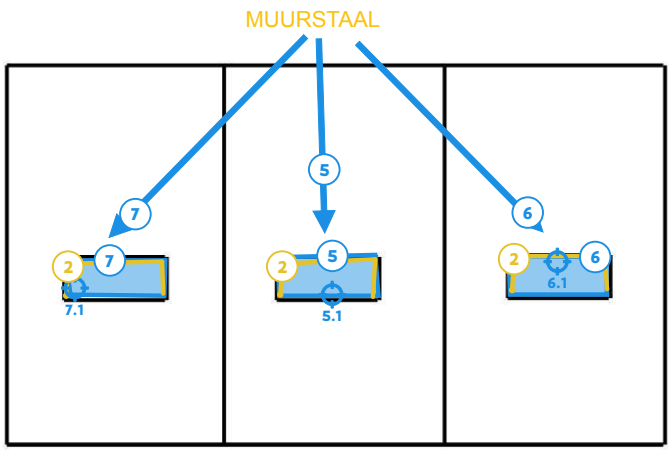
Plan 1.4: Plan V2

Beschrijving	Type	Actie
2. Asbesthoudende deksteen trappenhallen	Asbestmateriaal	Zorgvuldig beheren
5. Pleisterwerk middenste trappenhal	Geen asbest	-
5.1 Code: MM-01	Mengmonster	-
6. Pleisterwerk rechtse trappenhal	Geen asbest	-
6.1 Code: MM-04	Mengmonster	-
7. Pleisterwerk linkse trappenhal	Geen asbest	-
7.1 Code: MM-02	Mengmonster	-

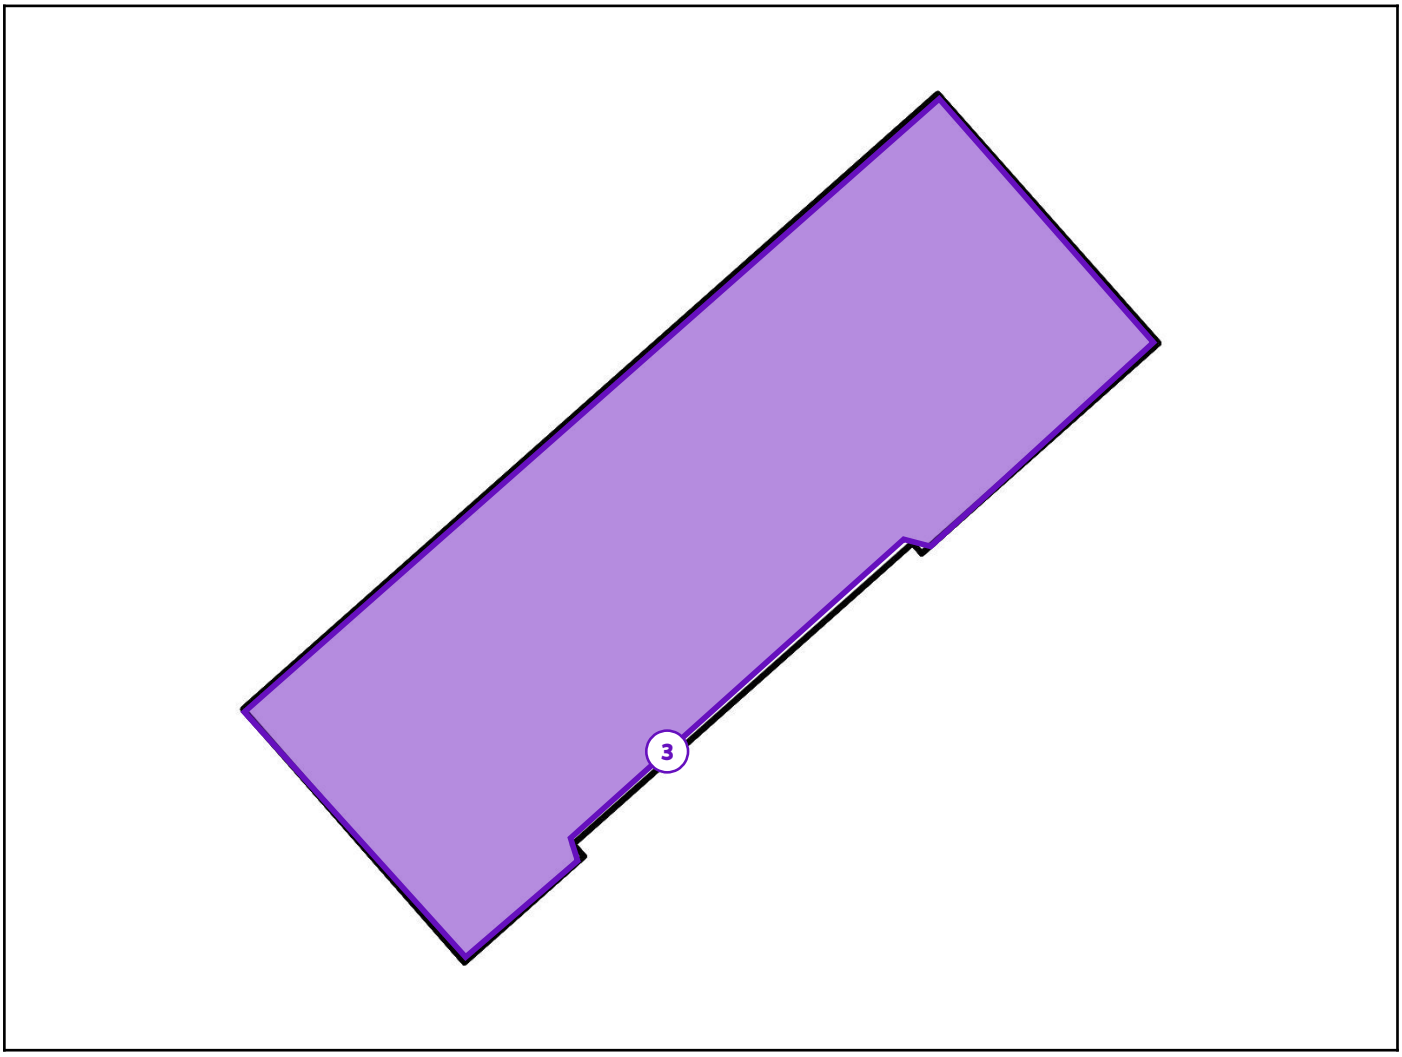
Plan 1.5: Plan dak

Beschrijving	Type	Actie
3. Dakbedekking	Beperking	-

Uitleg van de asbestdeskundige: Het dak is niet toegankelijk en niet inspecteerbaar

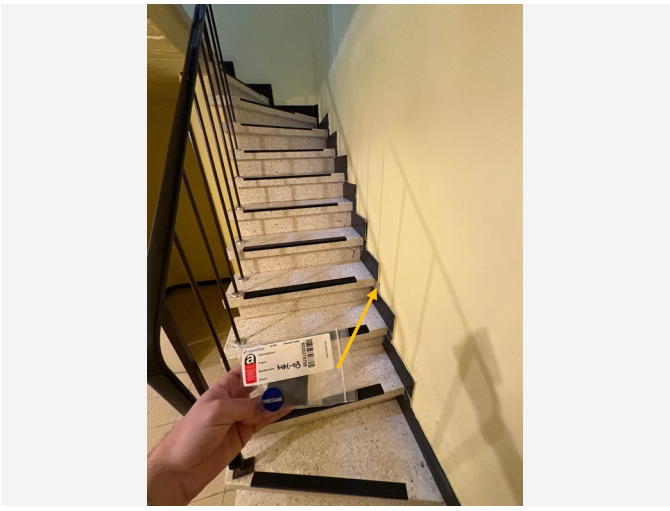
Fiche 2: Asbesthoudende deksteen trappenhallen

Gebondenheid	Categorie 1: hechtgebonden in oorsprong
Asbestsoort (vezeltype)	Alleen chrysotiel
Asbestconcentratie	Laag (< 50%)
Afschermingsgraad van het gehele materiaal	Geheel of deels (ook) vrij aan de binnenlucht
Toestand van het materiaal	Licht beschadigd, licht verweerd. Intact calciumsilicaatmateriaal of categorie III 'gebondenheid'

#	Type	Referentie	Resultaat
2.1	Puntmonster	MM-03	Chrysotiel

Beschrijving	Asbesthoudende deksteen trappenhallen
Omgeving	Binnen
Primaire drager	Binnenwand
Asbestmateriaal	Deksteen, muurkap - Vol
Bindmiddel van asbestmateriaal	Cement
Gebondenheid op basis van bindmiddel	Hecht
Hoeveelheid (oppervlakte - dikte - aantal)	• 10,00 m^2 - 1,00 cm - 3 stuks
Totaal volume	0,30 m^3
Eenvoudig bereikbaar	Ja
Bevestigingswijze	• Onbekend
Identificatiemethode	Een monstername door de asbestdeskundige met laboanalyse door een asbestlabo.
Destructieve handeling voor identificatie	Nee
Opmerking	Alle drie de trappenhallen bevatten deze deksteen aan de buitenzijde onderaan de traptredes.

- Verwijder dit asbestmateriaal zo snel mogelijk. Volg de toestand goed op.

- Eenvoudige handelingen: mag via doe-het-zelf of door werknemer(s) met opleidingsattest eenvoudige handelingen
  Indien de toepassing verwijderd kan worden zonder deze te breken mag dit via de doe-het-zelf methode.

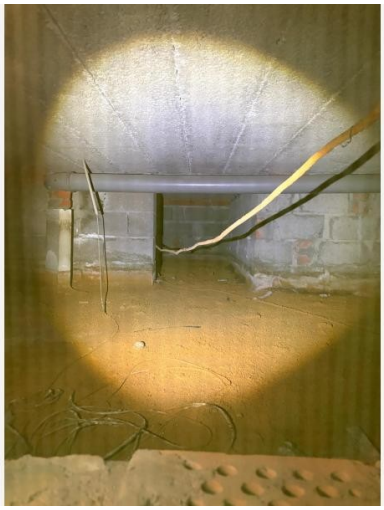
Fiche 4: Kruipkelder

Permanente beperking

Reden: Het onderzoek kan niet uitgevoerd worden binnen de bepalingen van de Welzijnswet

Uitleg van de asbestdeskundige: De kruipkelder is deels inspecteerbaar maar niet betreedbaar.

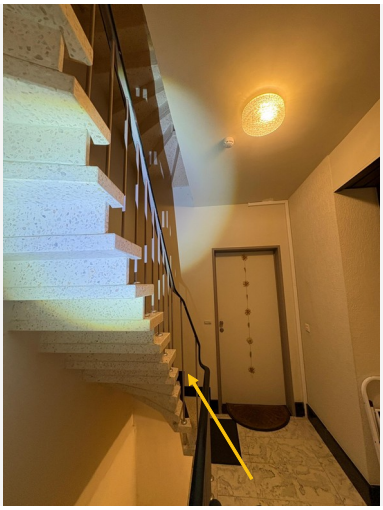
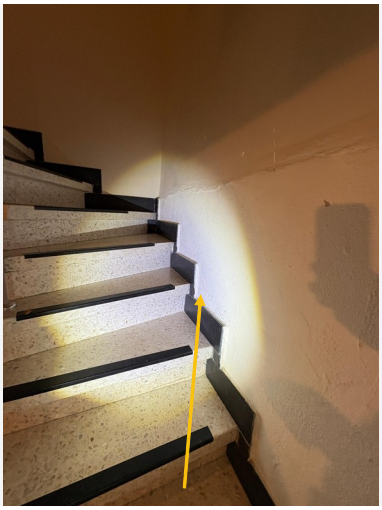
Fiche 6: Pleisterwerk rechtse trappenhal

Geen asbest

#	Type	Referentie	Resultaat
6.1	Mengmonster	MM-04	Geen asbest

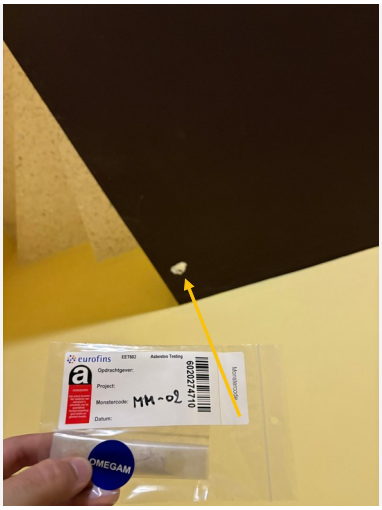
Fiche 7: Pleisterwerk linkse trappenhal

Geen asbest

#	Type	Referentie	Resultaat
7.1	Mengmonster	MM-02	Geen asbest
