Asbestinventarisattest

Esdoornlaan 18/GLVL, 2940 Stabroek

Attestnummer : **20260717-000193.000**
Uitgegeven op : **17.07.2026**
Geldig tot : **Onbeperkt** (tenzij de toestand wijzigt)

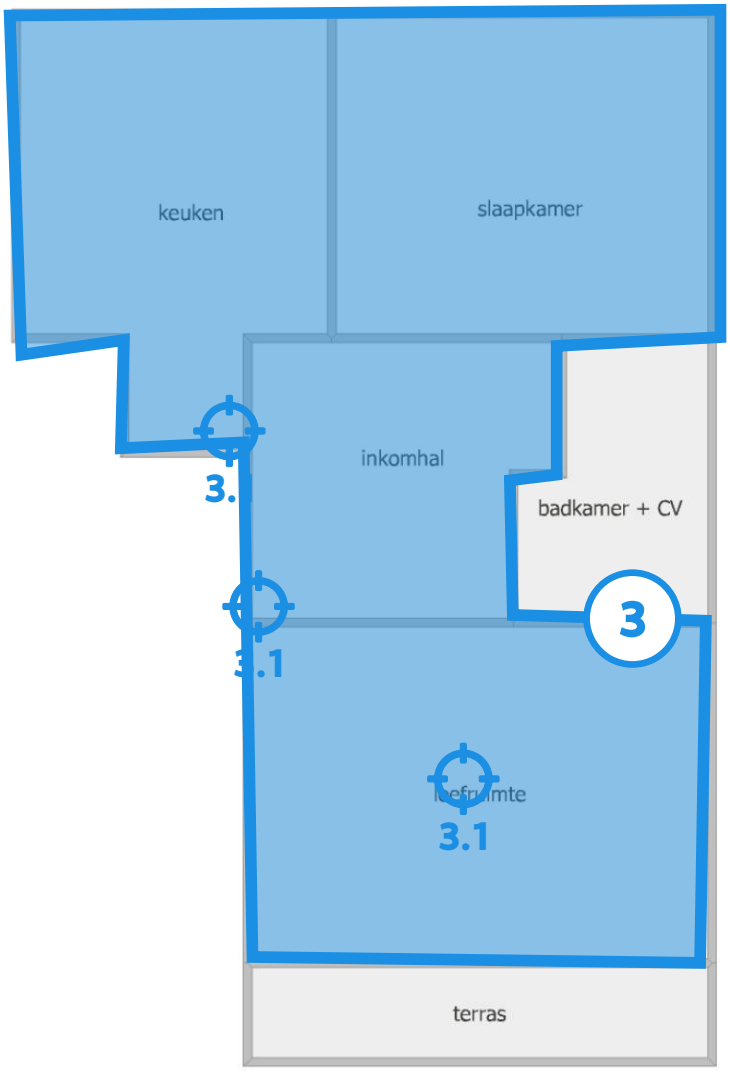
Plan 1.1: Appartement

Beschrijving	Type	Actie
3. Pleisterwerk plafond	Geen asbest	-
3.1 Code: Pleister plafond	Mengmonster	-

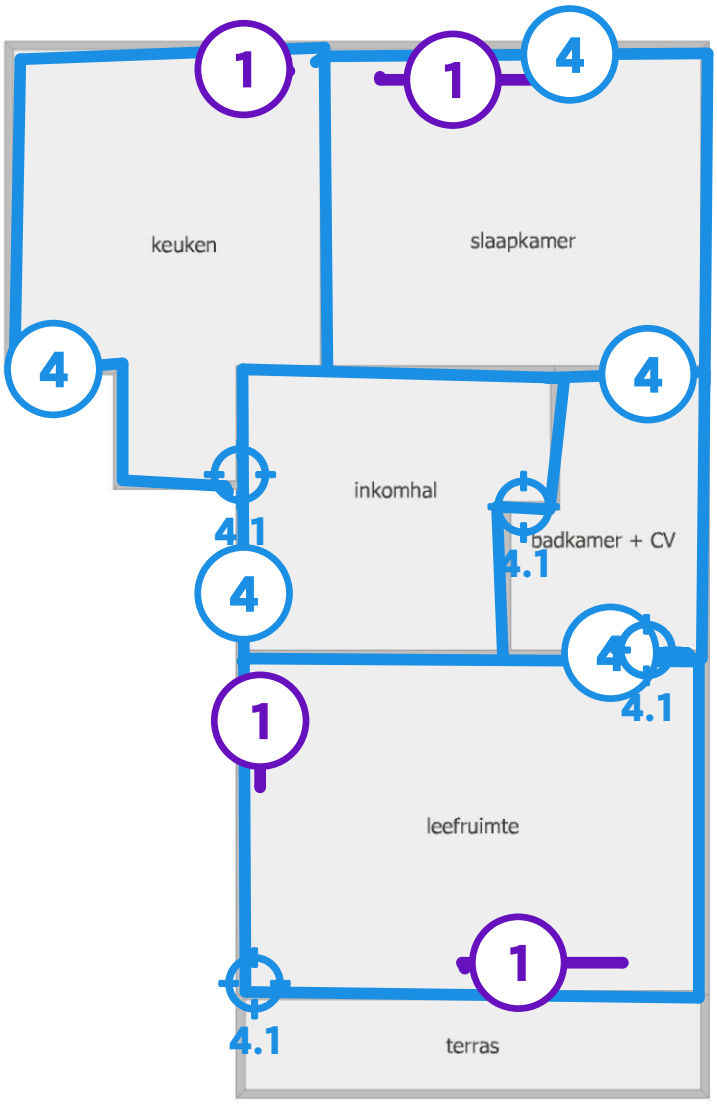
Plan 1.2: Appartement kopie

Beschrijving	Type	Actie
1. Materialen oude radiatoren	Advies	-
4. Pleisterwerk wanden	Geen asbest	-
4.1 Code: Pleister wand	Mengmonster	-

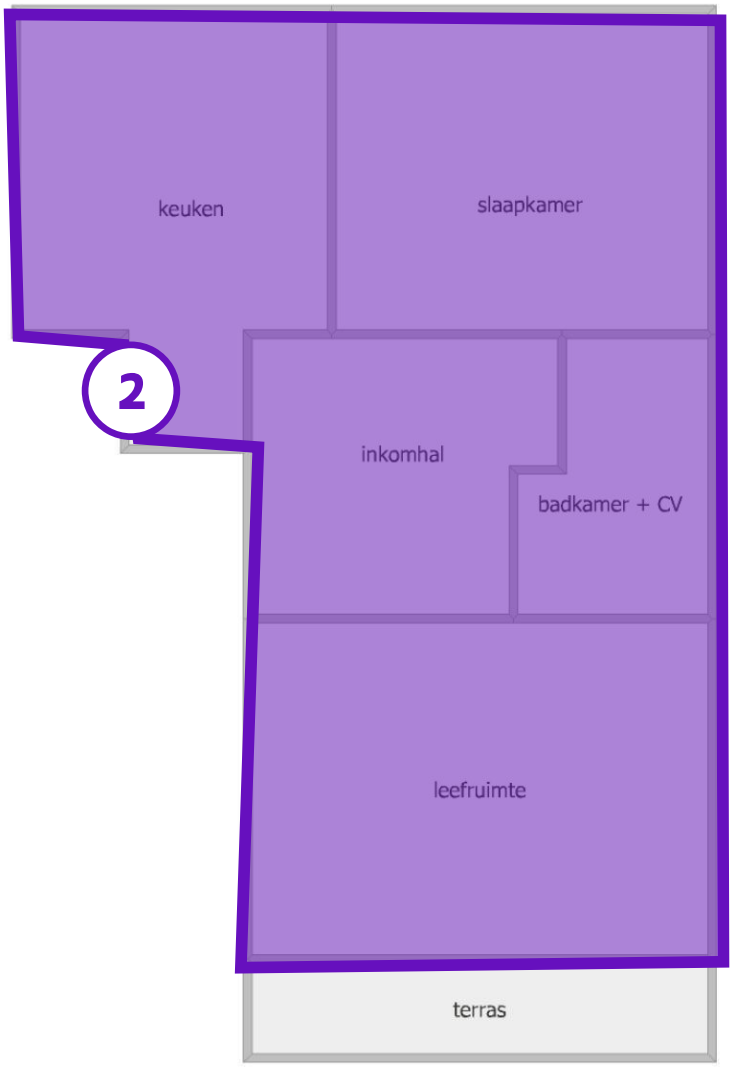
Plan 1.3: Appartement kopie 2

Beschrijving	Type	Actie
2. Vloer- en tegellijm	Advies	-

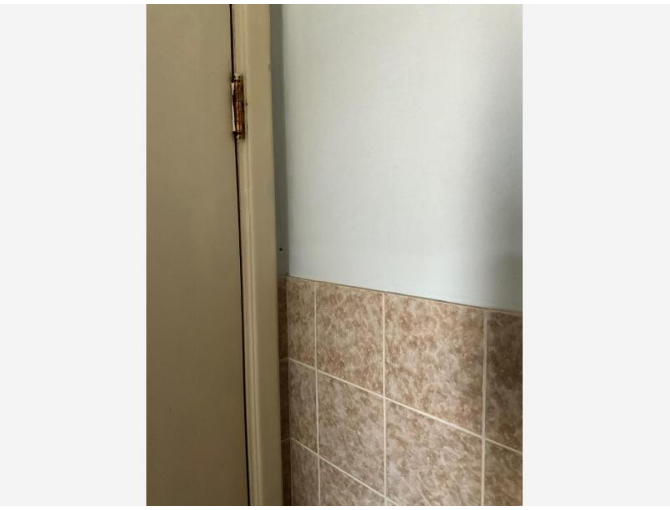
Fiche 4: Pleisterwerk wanden

Geen asbest

#	Type	Referentie	Resultaat
4.1	Mengmonster	Pleister wand	Geen asbest

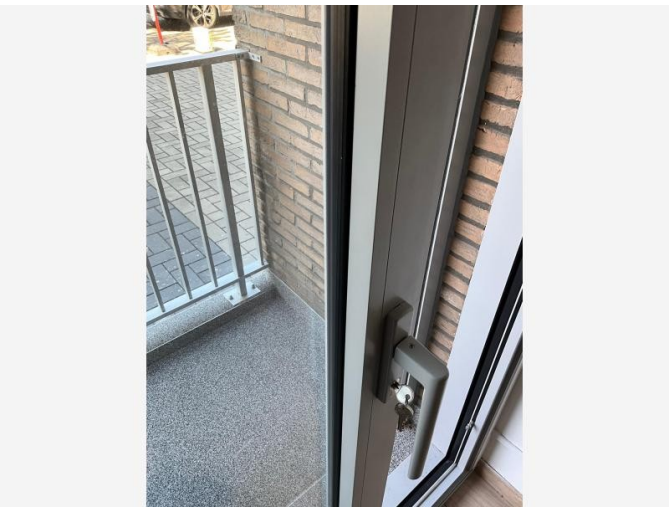
Beschrijving	Notitie	Terug te vinden op plannen
Fiche 5: Ketel	Ketel en materialen van 2021	-
Fiche 6: Mastiek	De kitten van de ramen bestaan uit rubber of siliconen, deze zijn niet-asbestverdacht.	-
