Asbestinventarisattest

Winterdreef 31, 2360 Oud-Turnhout

Attestnummer : **20230527-000178.000**
Uitgegeven op : **27.05.2023**
Geldig tot : **27.05.2033**

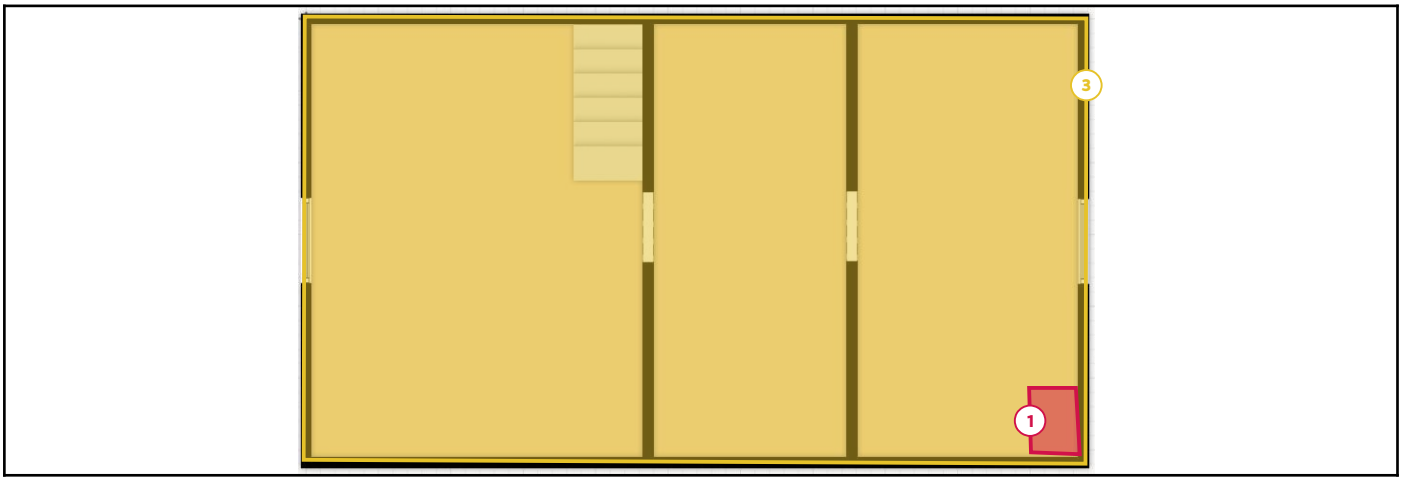
Plan 1.1: Grondplan Zolder

Beschrijving	Type	Actie
1. onderdakbeplating	Asbestmateriaal	Dringend verwijderen
3. Onderdakbeplating (Woning)	Asbestmateriaal	Zorgvuldig beheren

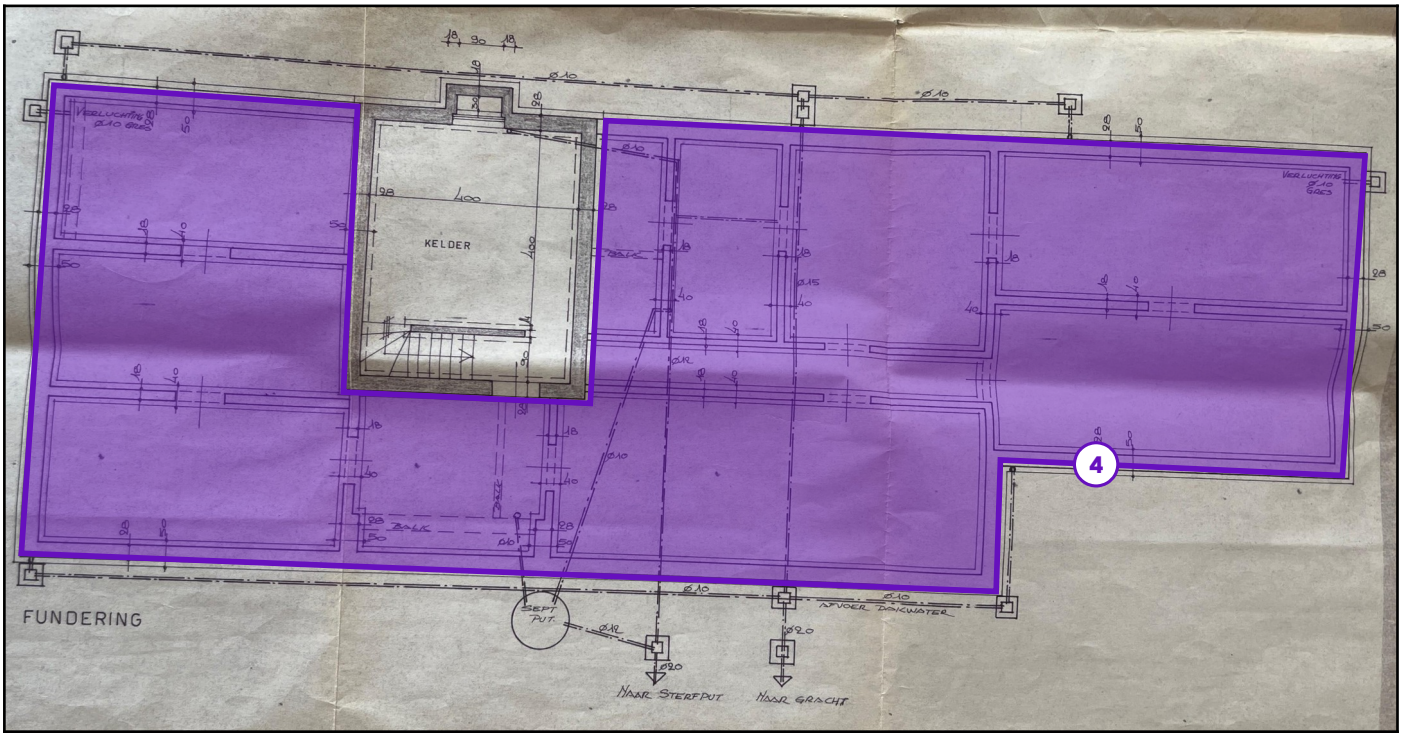
Plan 1.3: Grondplan Kelder

Beschrijving	Type	Actie
4. Kruipkelder	Beperking	-

Permanente beperking

Reden: Het onderzoek kan niet uitgevoerd worden binnen de bepalingen van de Welzijnswet

Uitleg van de asbestdeskundige: Toegang en ruimte beperkt waardoor deze buiten het inspectiegebied valt.

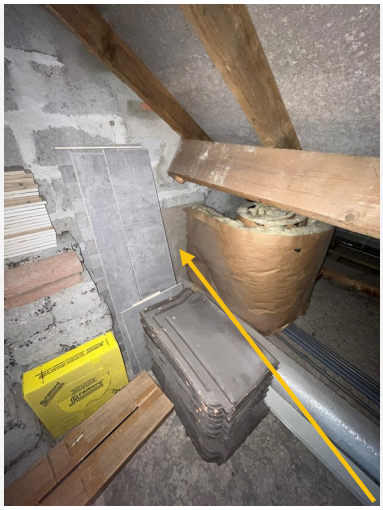
Fiche 1: onderdakbeplating

Asbestmateriaal - afvalstof

Dringend verwijderen

Beschrijving	onderdakbeplating
Type afvalstof	Betreft stock-voorraad of gedemonteerde asbestmaterialen
Aanwezige resten	Deze staat gestapeld tegen de muur.
Omgeving	Binnen
Primaire drager	Schuin dak
Asbestmaterialen	• Plaat, paneel, tablet - Type Menuiserite
Bindmiddel van asbestmateriaal	Cement
Gebondenheid op basis van bindmiddel	Hecht
Hoeveelheid (gewicht - aantal)	• 20,00 kg - 1 stuk
Totaal gewicht	20,00 kg
Eenvoudig bereikbaar	Ja
Identificatiemethode	Vaststelling zonder monstername

- Verwijder het asbestafval.

- Eenvoudige handelingen: mag via doe-het-zelf of door werknemer(s) met opleidingsattest eenvoudige handelingen
  Het materiaal dient in zijn geheel te worden verwijderd zonder deze te beschadigen.

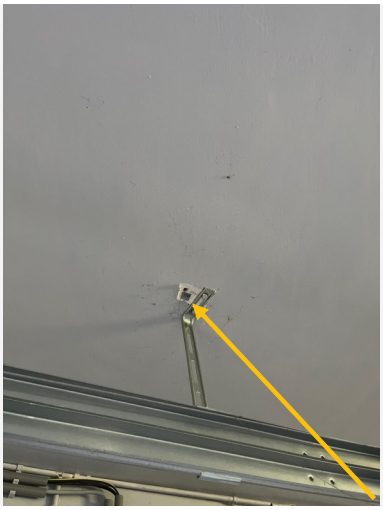
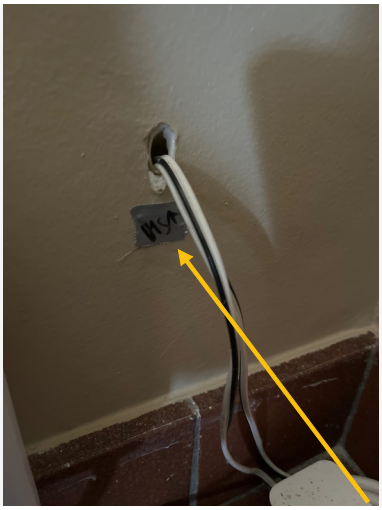
Fiche 5: Muur en plafond pleister

Geen asbest

#	Type	Referentie	Resultaat
5.1	Mengmonster	MS1 Muurpleister	Geen asbest
5.2	Mengmonster	MS2 Plafondpleister	Geen asbest
