Asbestinventarisattest

Sint-Katelijnevest 40/2, 2000 Antwerpen

Attestnummer : **20260807-000093.000**
Uitgegeven op : **07.08.2026**
Geldig tot : **Onbeperkt** (tenzij de toestand wijzigt)

Asbestveilig (maar mogelijk niet asbestvrij)

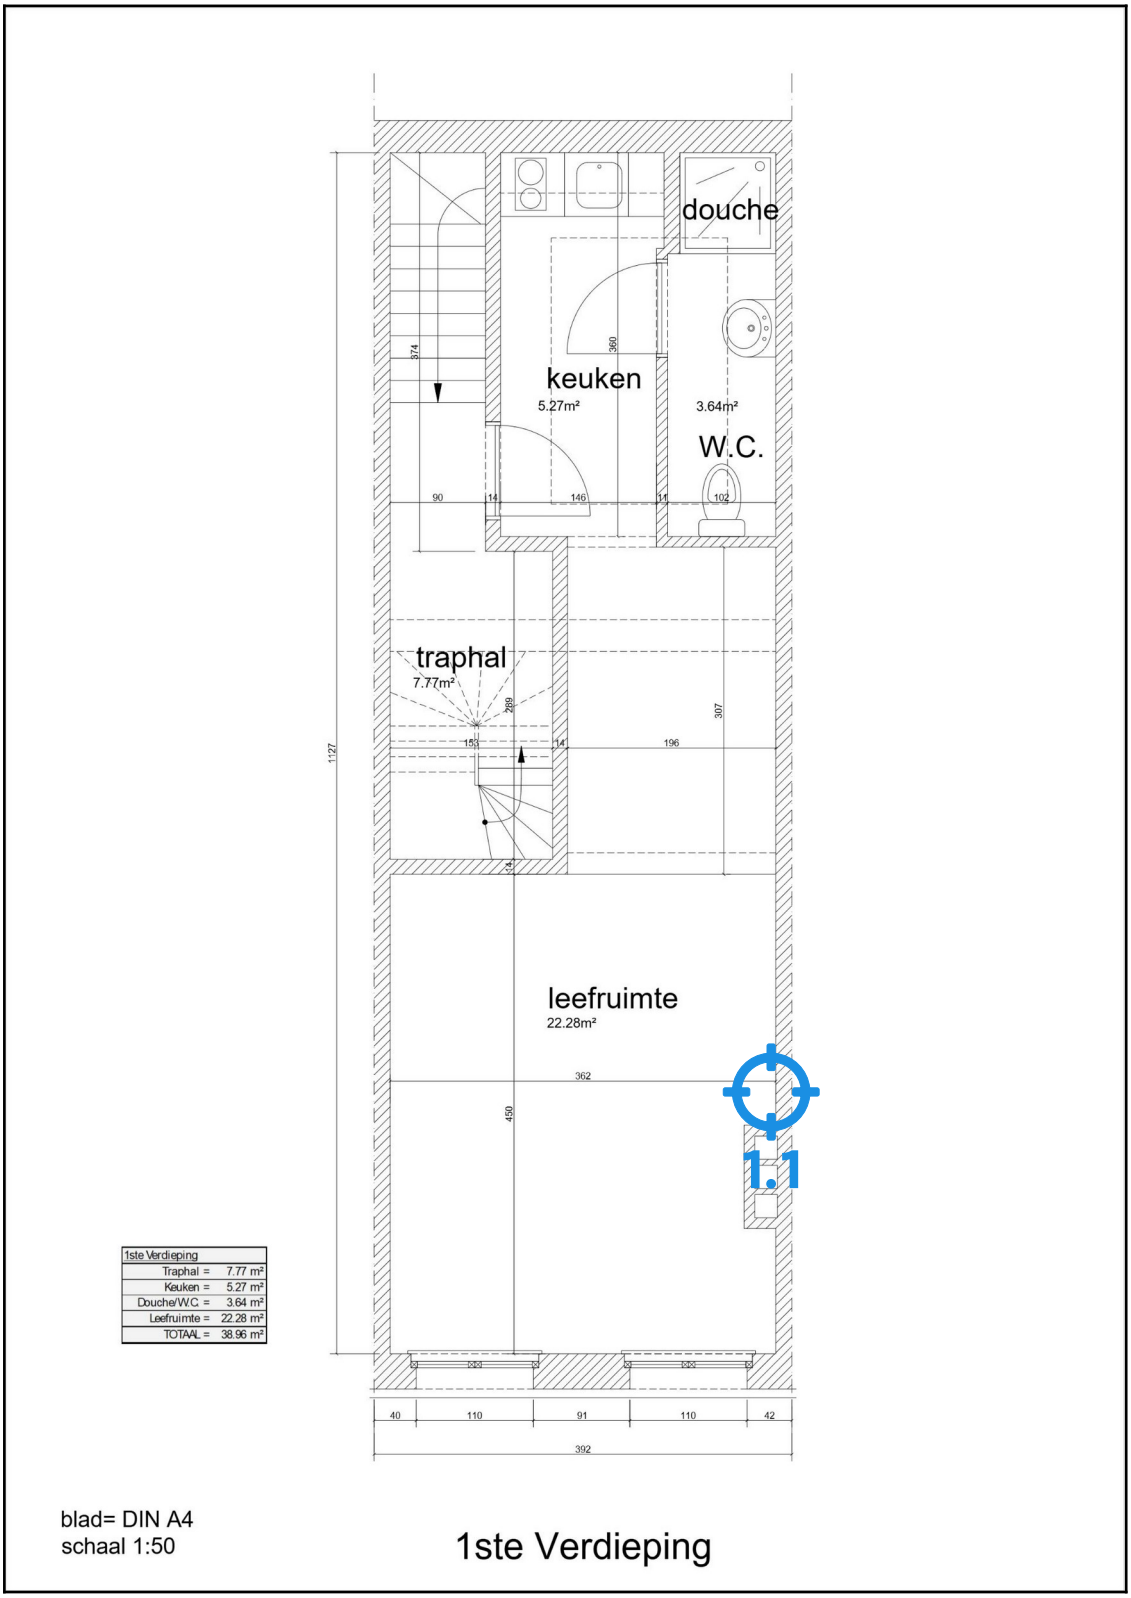
Plan 1.1: Verdieping 1

1. Pleisterwerk muren	Geen asbest	-
1.1 Code: A-01 Pleisterwerk muren	Mengmonster	-

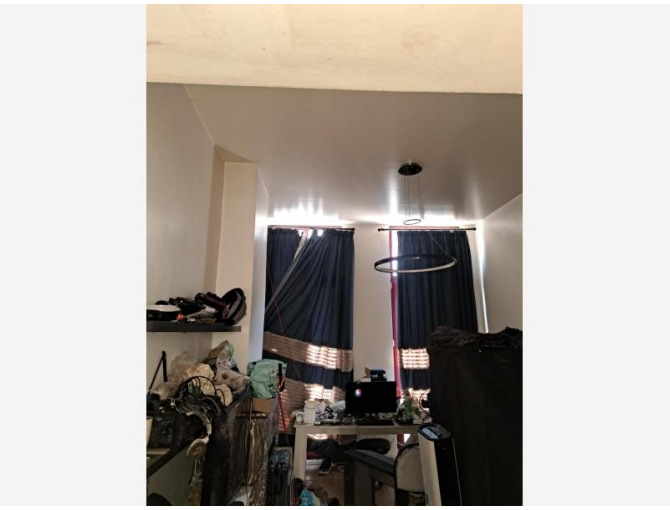
Fiche 1: Pleisterwerk muren

Geen asbest

#	Type	Referentie	Resultaat
1.1	Mengmonster	A-01 Pleisterwerk muren	Geen asbest

Beschrijving	Pleisterwerk muren
Omgeving	Binnen
Primaire drager	Binnenwand
Bindmiddel van materiaal	Gips - kalk
Gebondenheid op basis van bindmiddel	Niet-hechtgebonden
Hoeveelheid (oppervlakte - dikte - aantal)	• 100,00 m^2 - 1,00 cm - 1 stuk
Totaal volume	1,00 m^3
Identificatiemethode	Een monstername door de asbestdeskundige met laboanalyse door een asbestlabo.
Destructieve handeling voor identificatie	Nee
