Asbestinventarisattest

Pothoekstraat 38, 2060 Antwerpen

Attestnummer : **20260824-000443.000**
Uitgegeven op : **24.08.2026**
Geldig tot : **24.08.2036**

Niet-asbestveilig

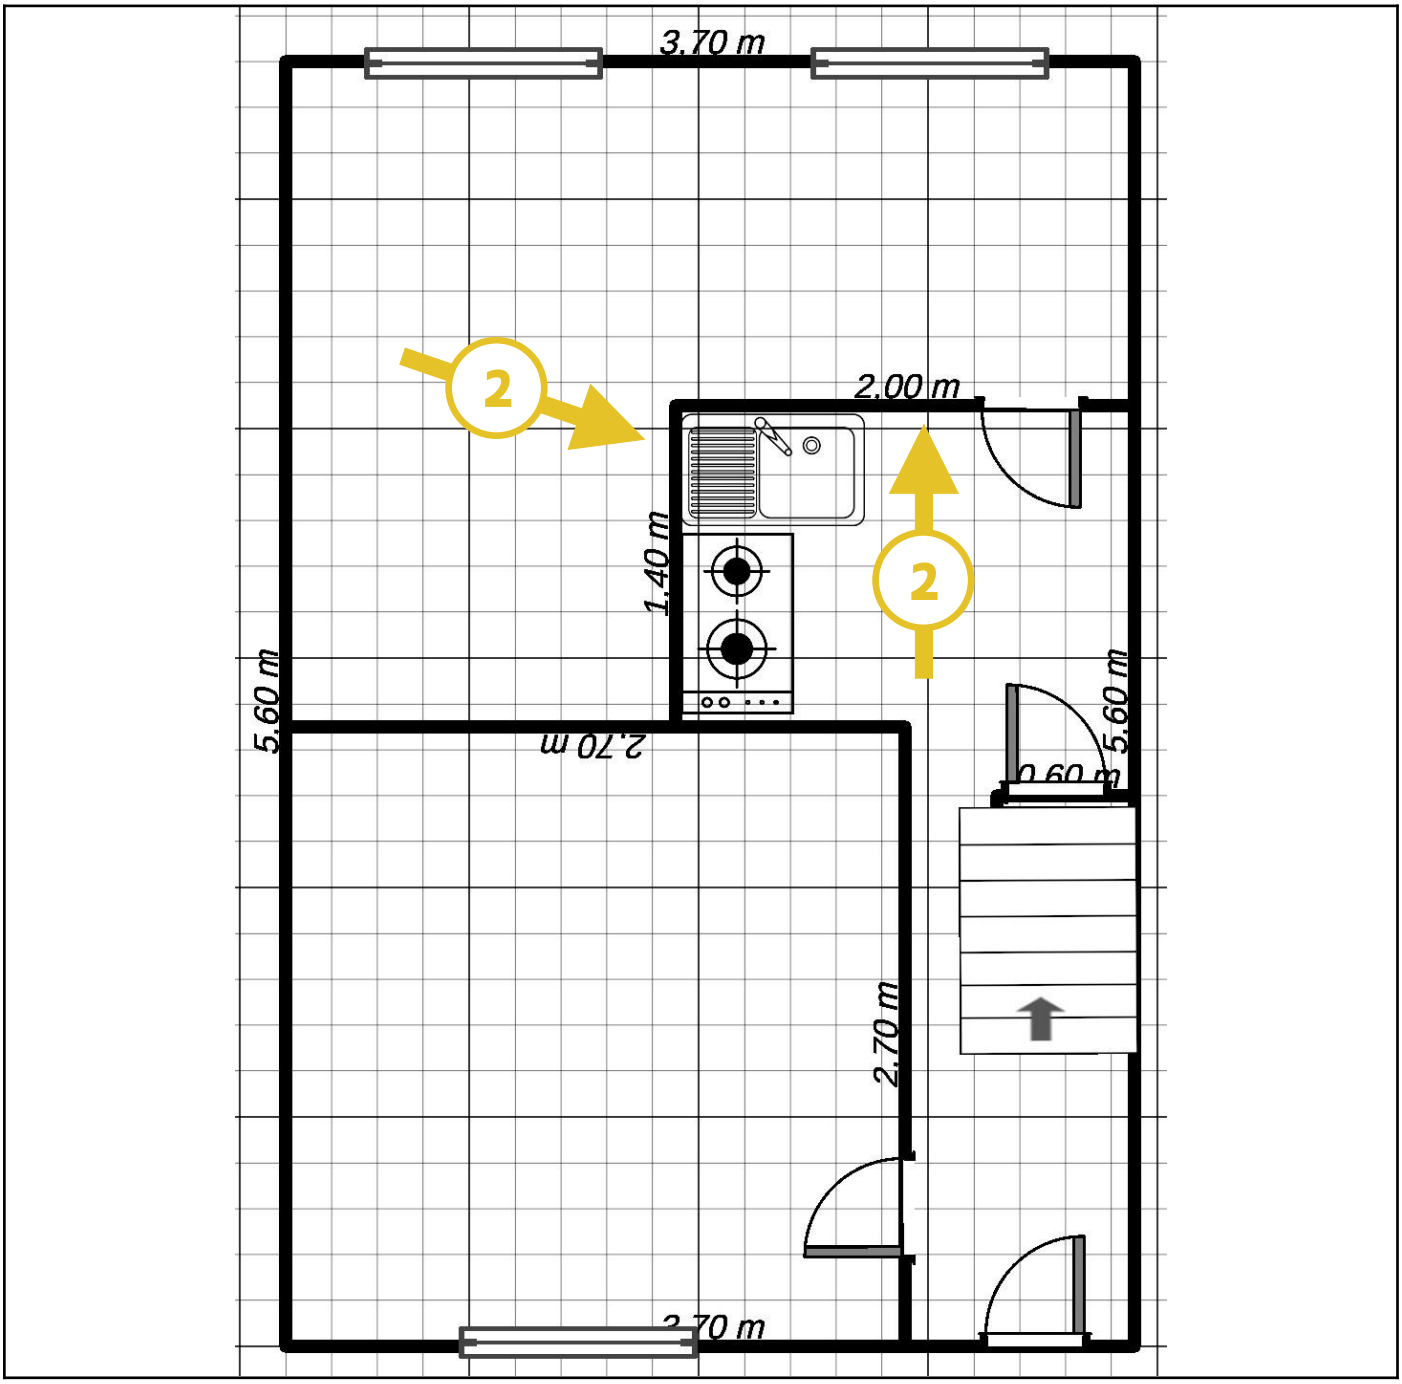
Plan 1.2: Gelijkvloers

Beschrijving	Type	Actie
2. Bakeliet schakelaars	Asbestmateriaal	Zorgvuldig beheren

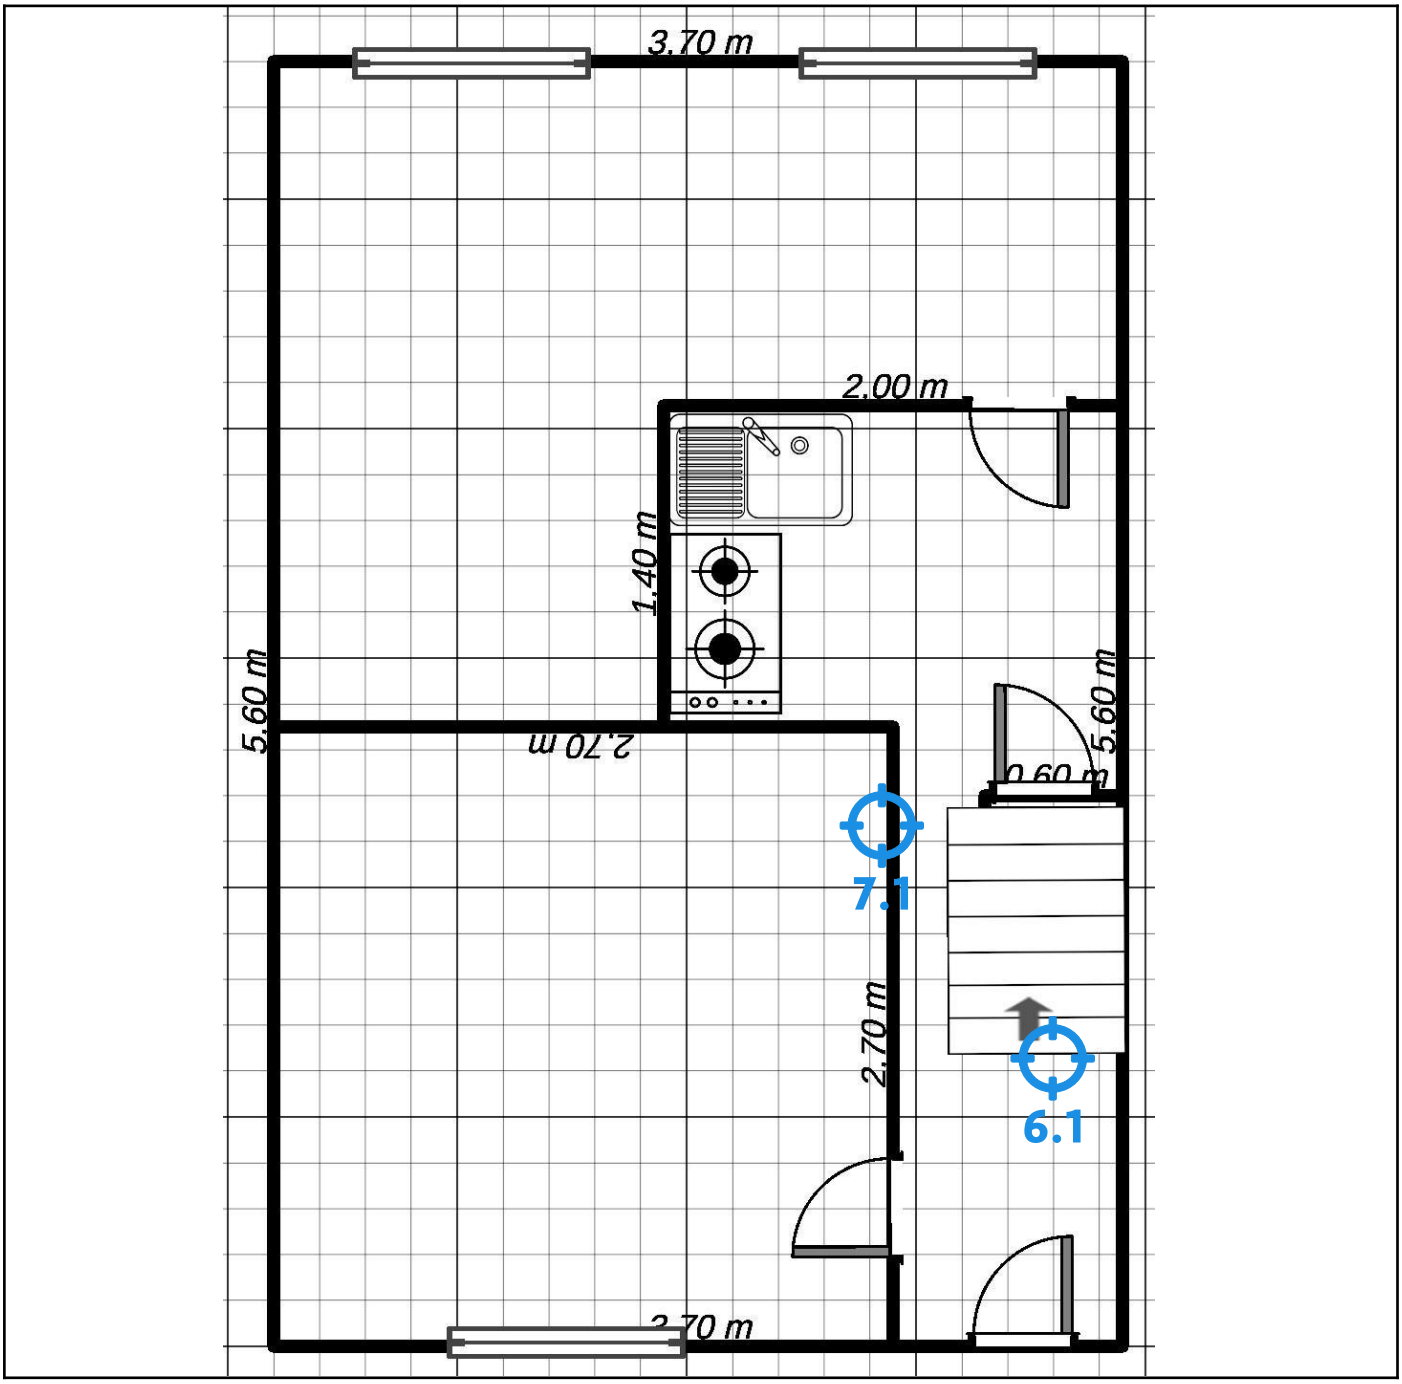
Plan 1.3: Gelijkvloers 1.1

Beschrijving	Type	Actie
6. Pleisterwerk plafond	Geen asbest	-
6.1 Code: A-03 Pleisterwerk plafond	Mengmonster	-
7. Pleisterwerk muren	Geen asbest	-

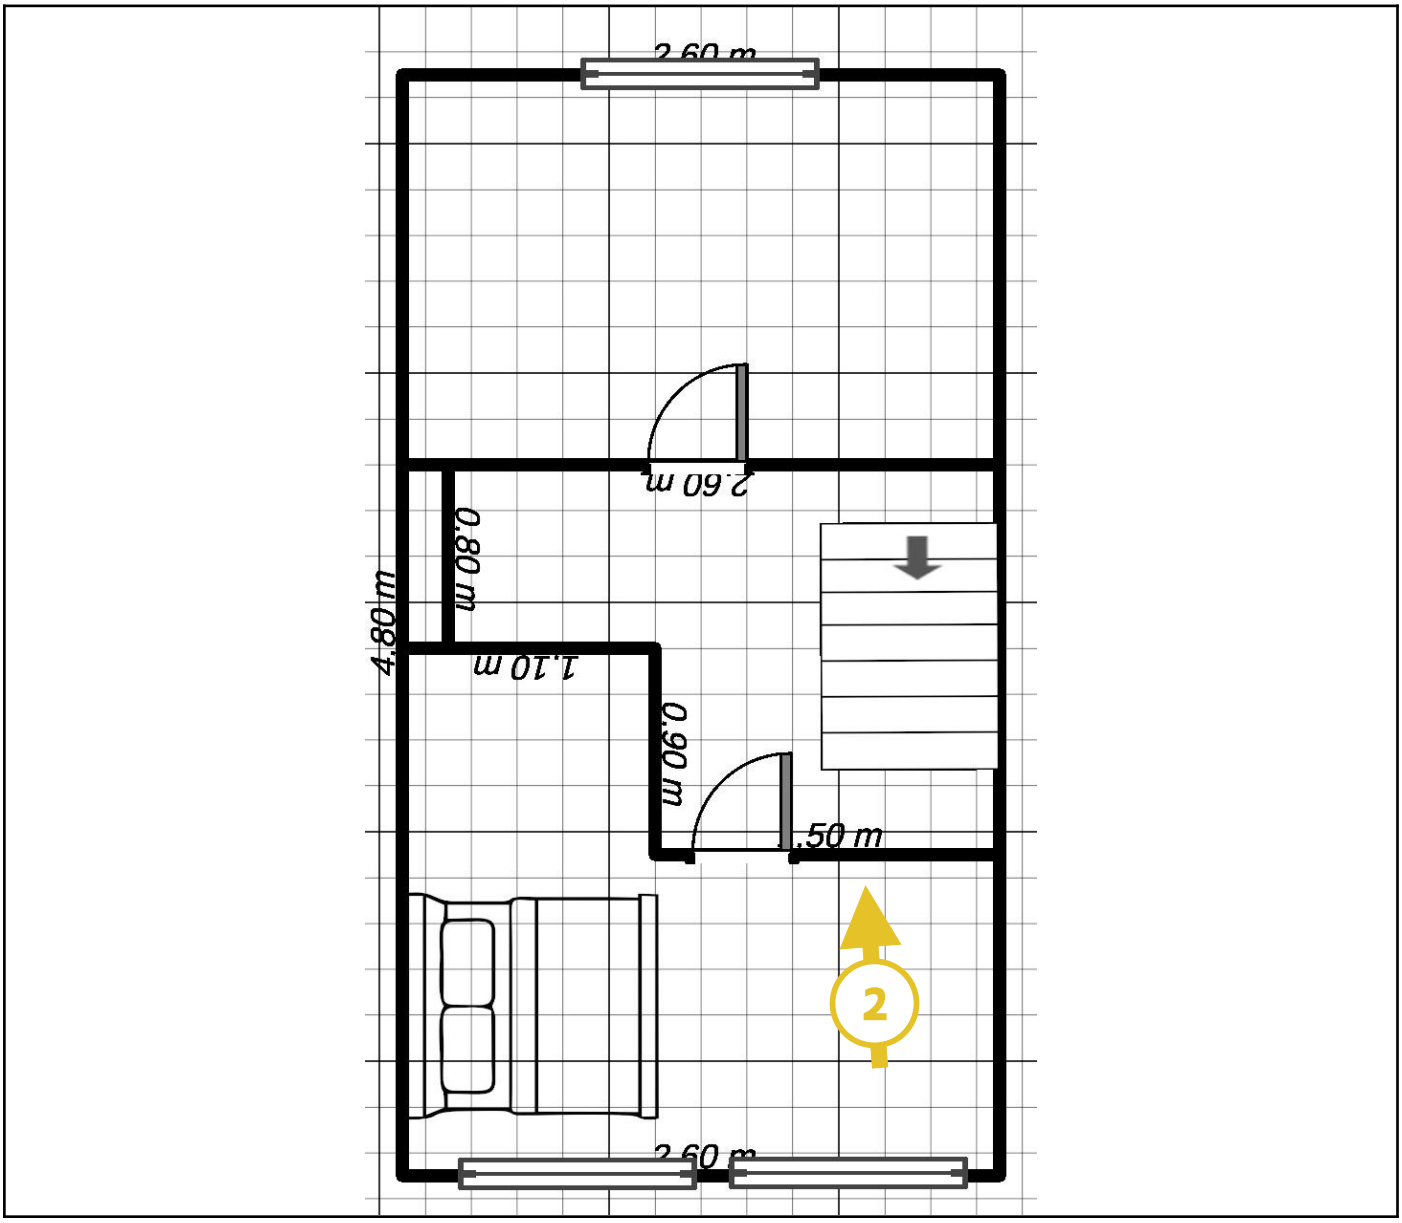
Plan 1.4: Verdieping 1

Beschrijving	Type	Actie
2. Bakeliet schakelaars	Asbestmateriaal	Zorgvuldig beheren

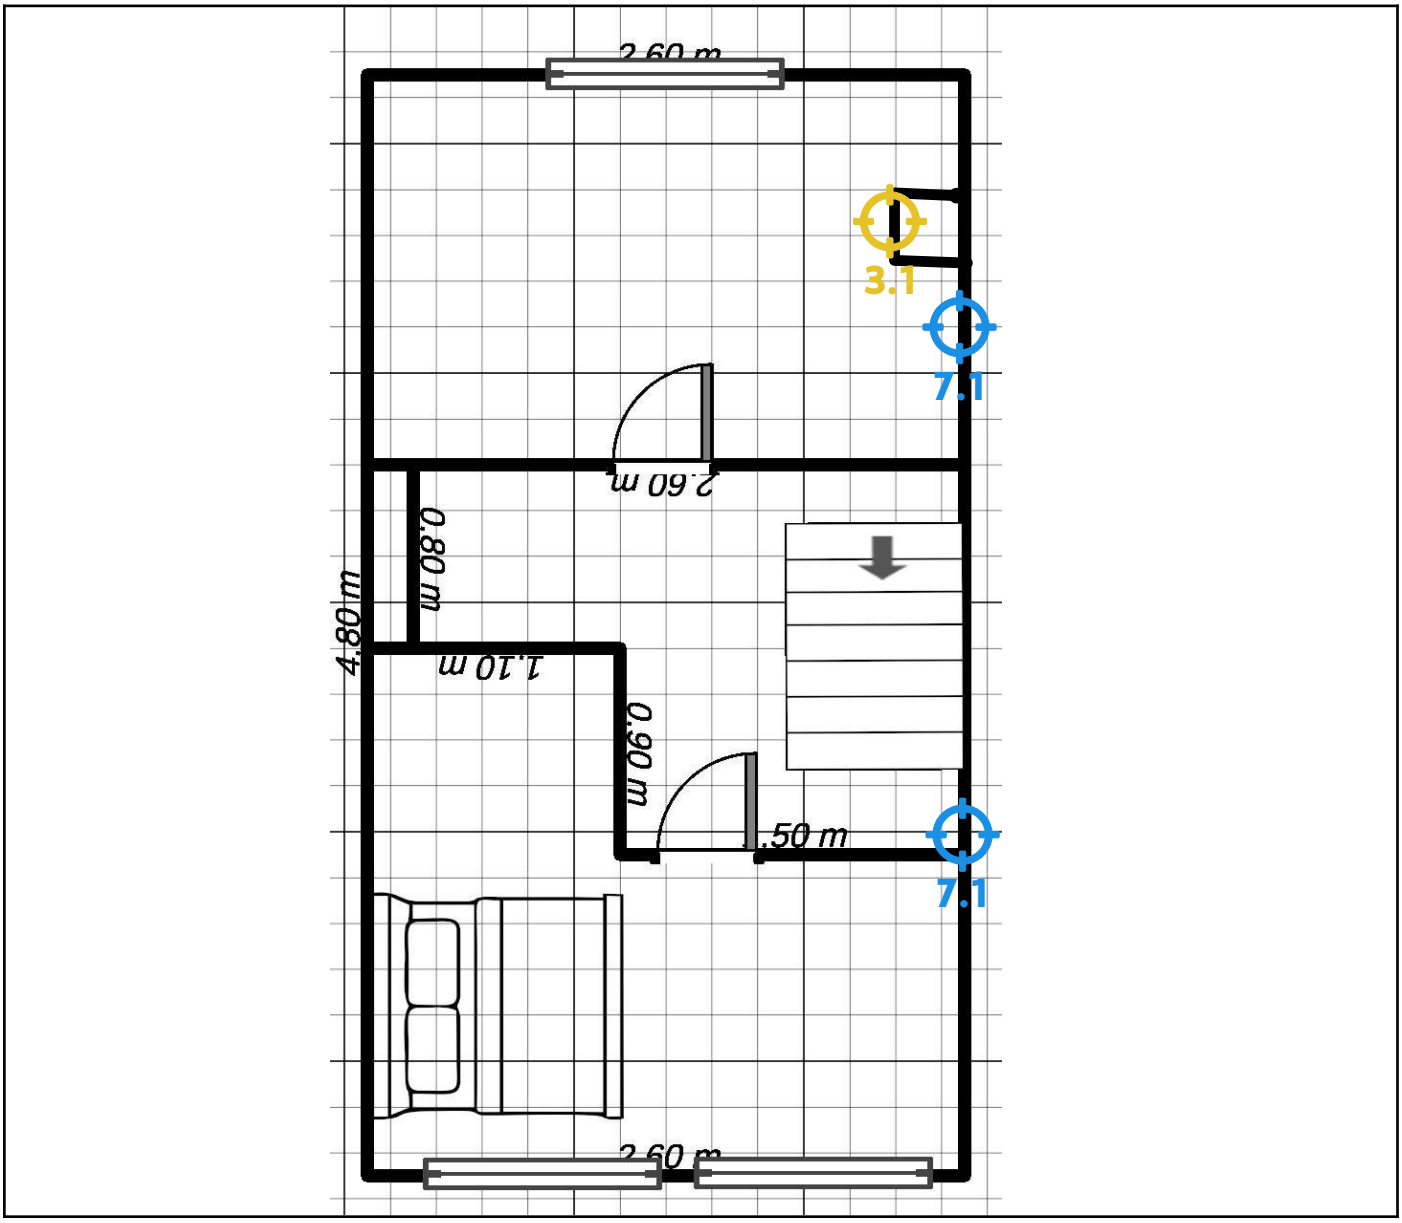
Plan 1.5: Verdieping 1 1.1

Beschrijving	Type	Actie
3. Plaat kachel	Asbestmateriaal	Zorgvuldig beheren
3.1 Code: A-01 Plaat kachel	Puntmonster	-
7. Pleisterwerk muren	Geen asbest	-
7.1 Code: A-02 Pleisterwerk muren	Mengmonster	-

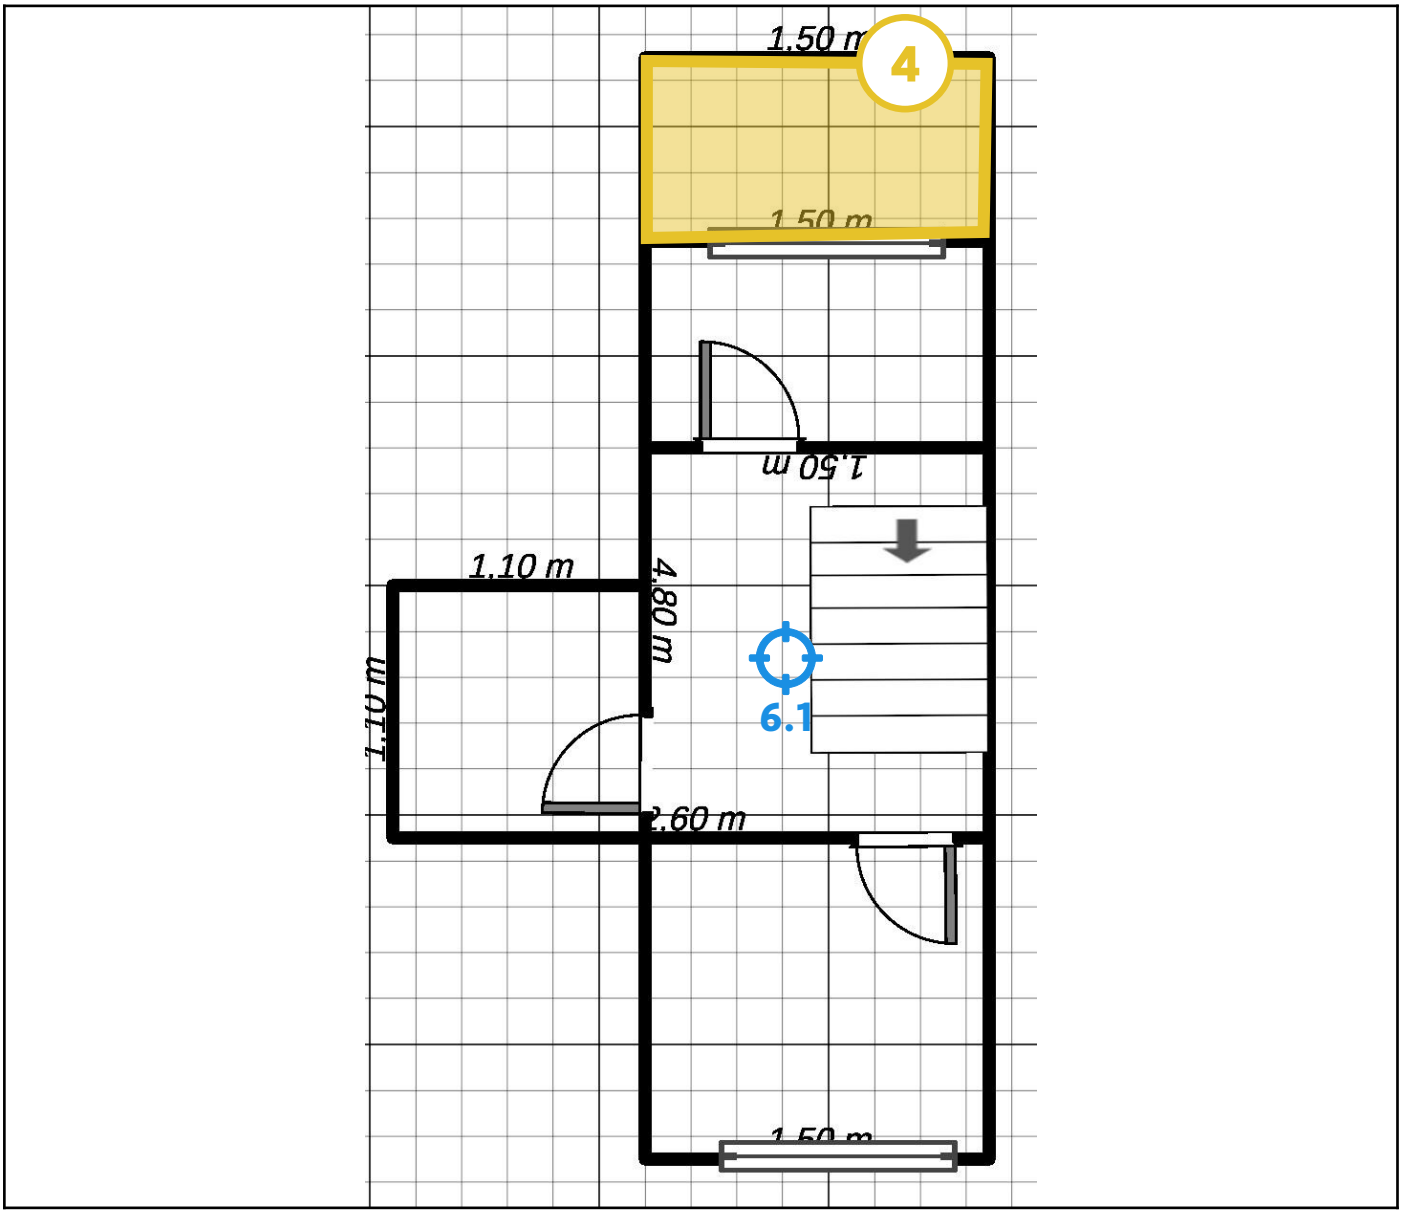
Plan 1.6: Verdieping 2

Beschrijving	Type	Actie
4. Roofing - dak	Asbestmateriaal	Zorgvuldig beheren
6. Pleisterwerk plafond	Geen asbest	-
6.1 Code: A-03 Pleisterwerk plafond	Mengmonster	-

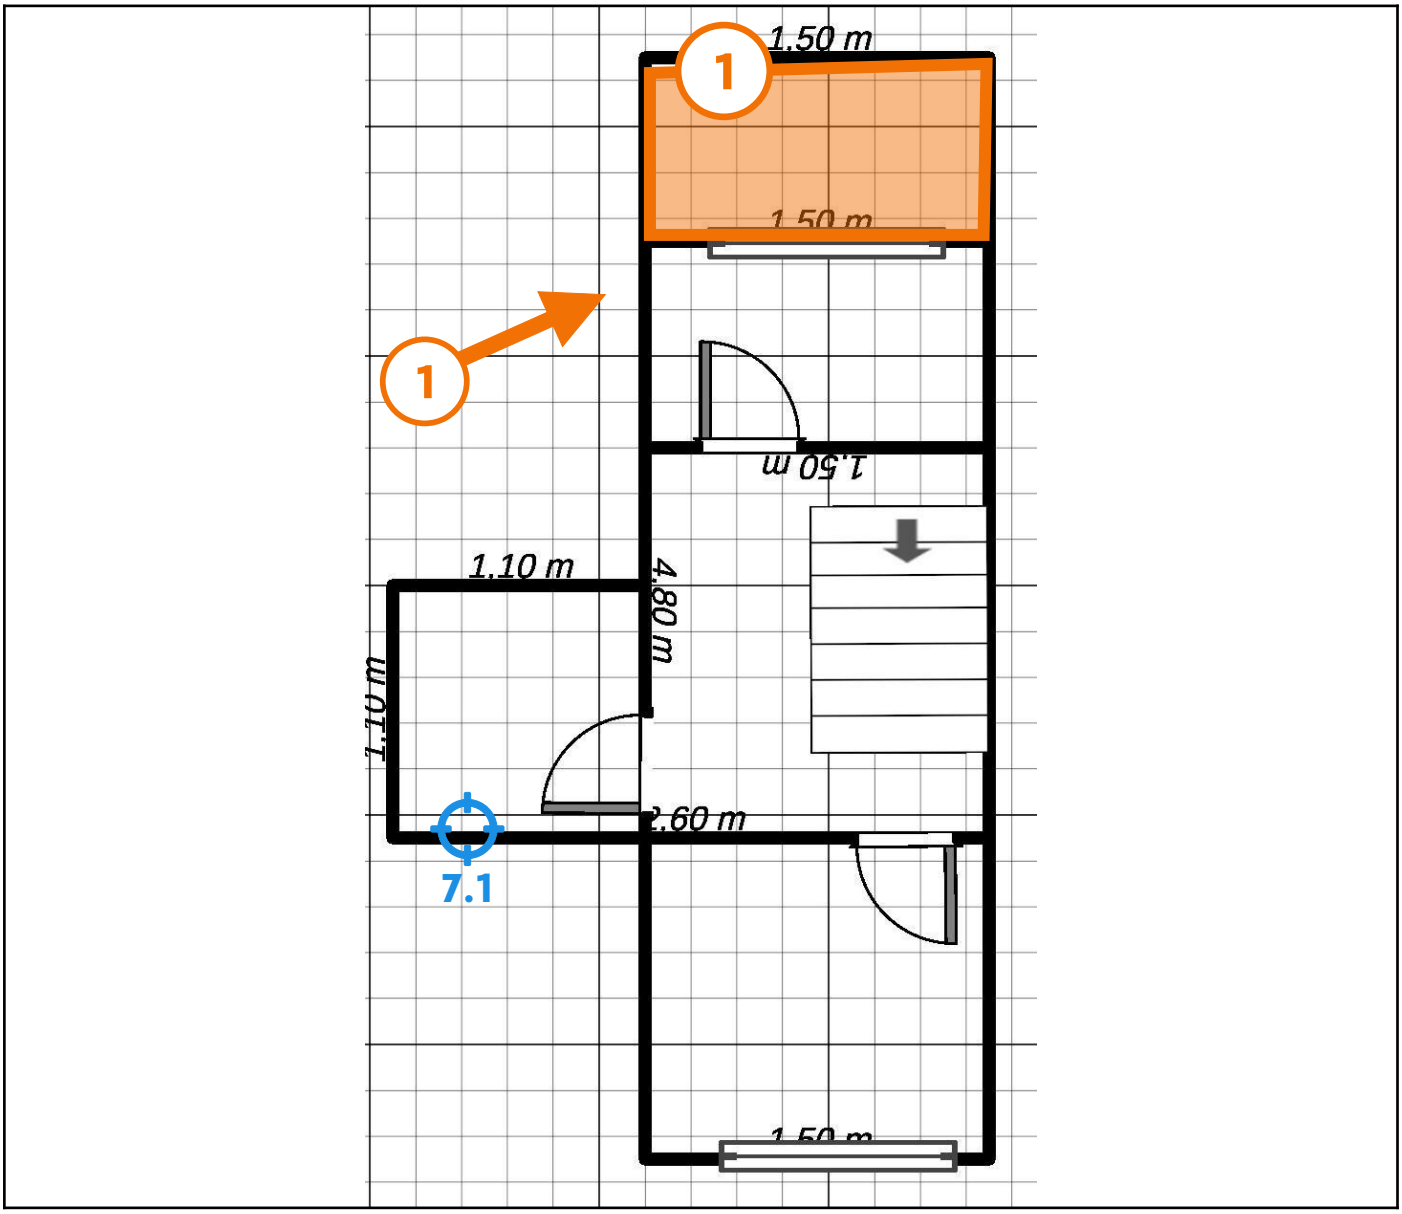
Plan 1.7: Verdieping 2 1.1

Beschrijving	Type	Actie
1. Rookgasafvoerkanaal	Asbestmateriaal	Verwijderen
7. Pleisterwerk muren	Geen asbest	-
7.1 Code: A-02 Pleisterwerk muren	Mengmonster	-

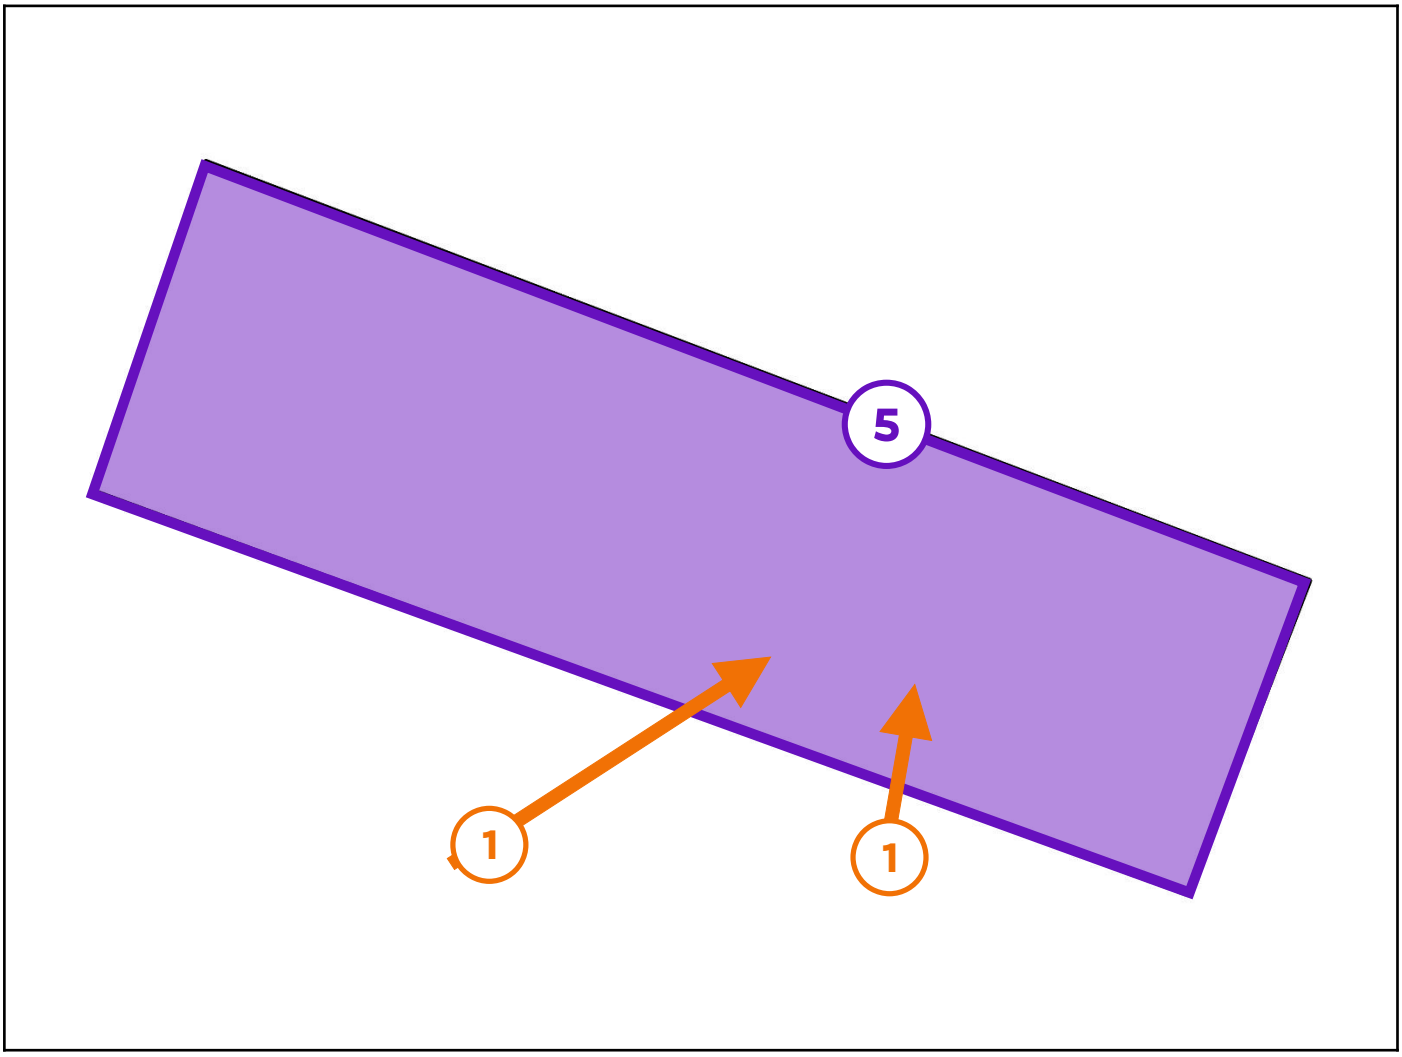
Plan 1.8: Plat dak

Beschrijving	Type	Actie
1. Rookgasafvoerkanaal	Asbestmateriaal	Verwijderen
5. Dakbedekking	Beperking	-

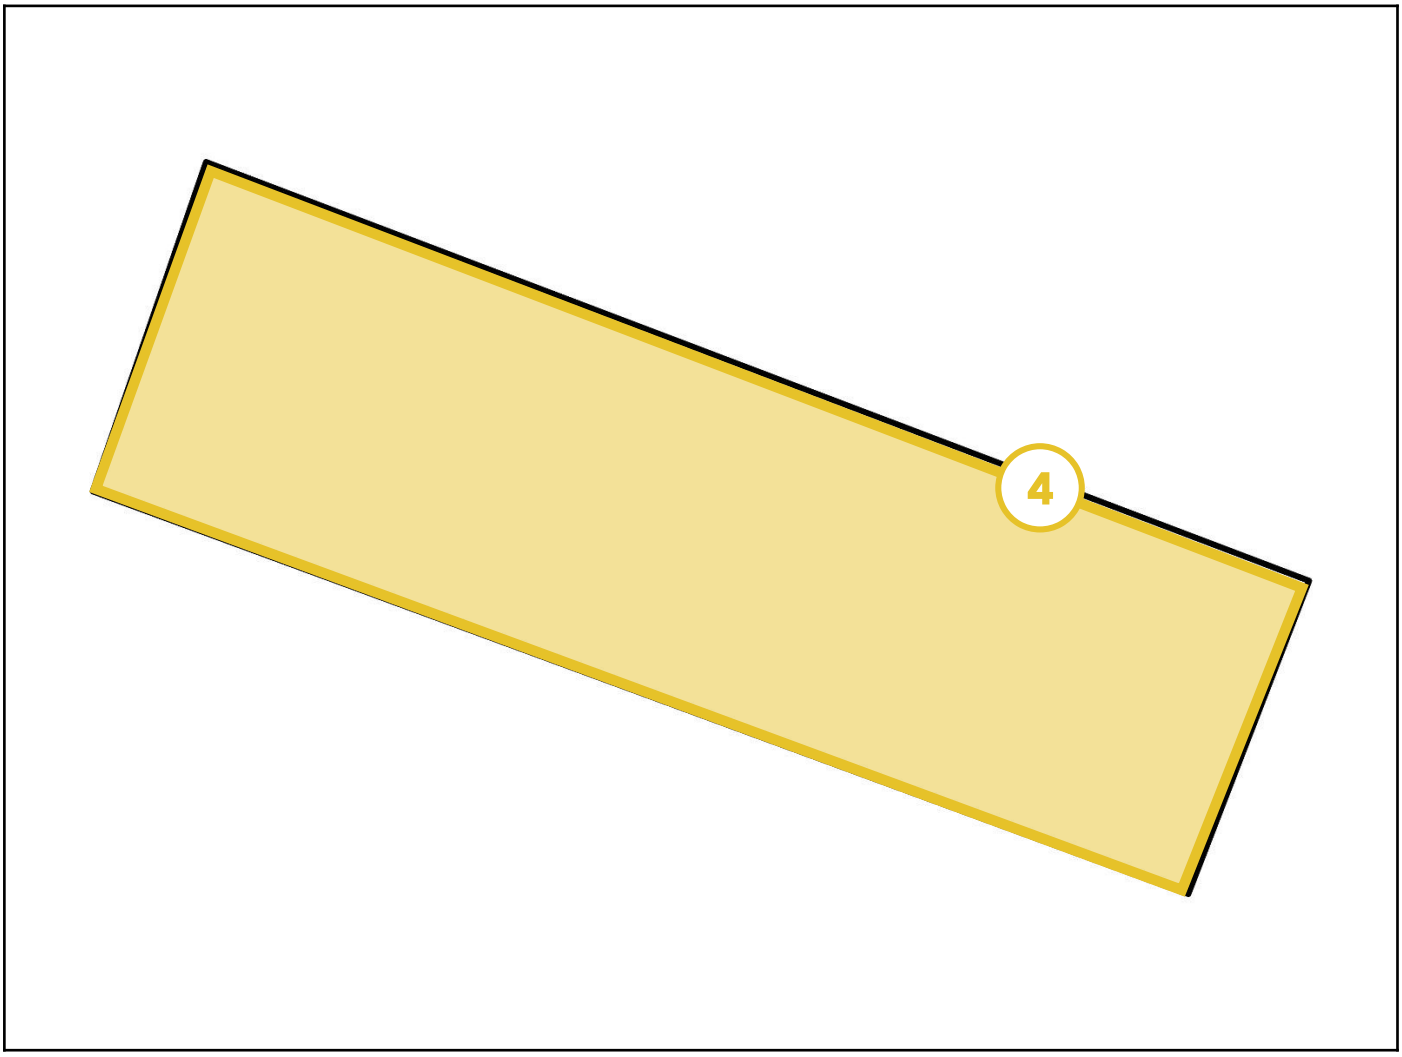
Plan 1.9: Plat dak 1.1

Beschrijving	Type	Actie
4. Roofing - dak	Asbestmateriaal	Zorgvuldig beheren

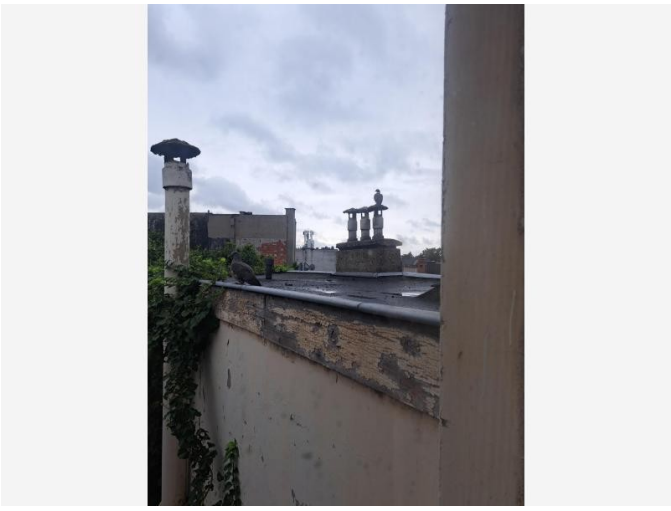
Fiche 1: Rookgasafvoerkanaal

Het asbestmateriaal valt onder de mijlpaal van 2034.

Eindbeoordeling materiaalrisico	Laag materiaalrisico en/of verlaagde kans op vezelvrijgave

- Verwijder dit asbestmateriaal zo snel mogelijk. Volg de toestand goed op.
- Voer bijkomende staalname(s) uit.

Indien de buis niet in één geheel kan worden verwijderd zonder te breken, scheuren of beschadigen, is verwijdering enkel toegestaan via een hermetische zone, uitgevoerd door een erkend bedrijf.

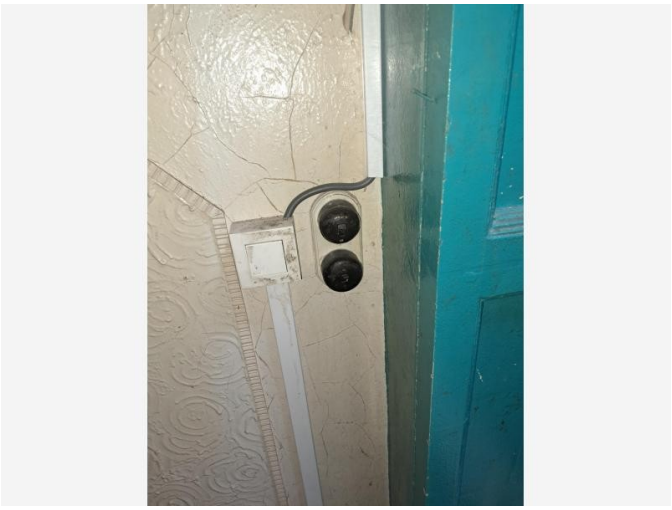
Fiche 2: Bakeliet schakelaars

Het asbestmateriaal valt onder de mijlpaal van 2040.

Eindbeoordeling materiaalrisico	Laag materiaalrisico en/of verlaagde kans op vezelvrijgave

- Verwijder dit asbestmateriaal zo snel mogelijk. Volg de toestand goed op.
- Voer bijkomende staalname(s) uit.

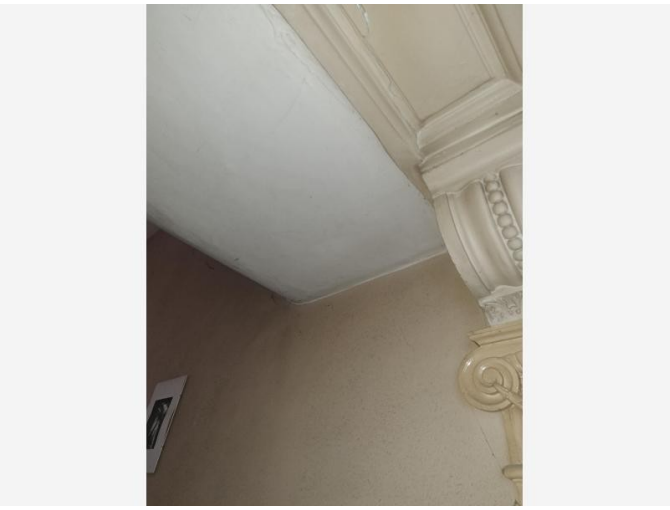
Fiche 6: Pleisterwerk plafond

Geen asbest

#	Type	Referentie	Resultaat
6.1	Mengmonster	A-03 Pleisterwerk plafond	Geen asbest
