Asbestinventarisattest

Laarsebeekdreef 29, 2900 Schoten

Niet-asbestveilig

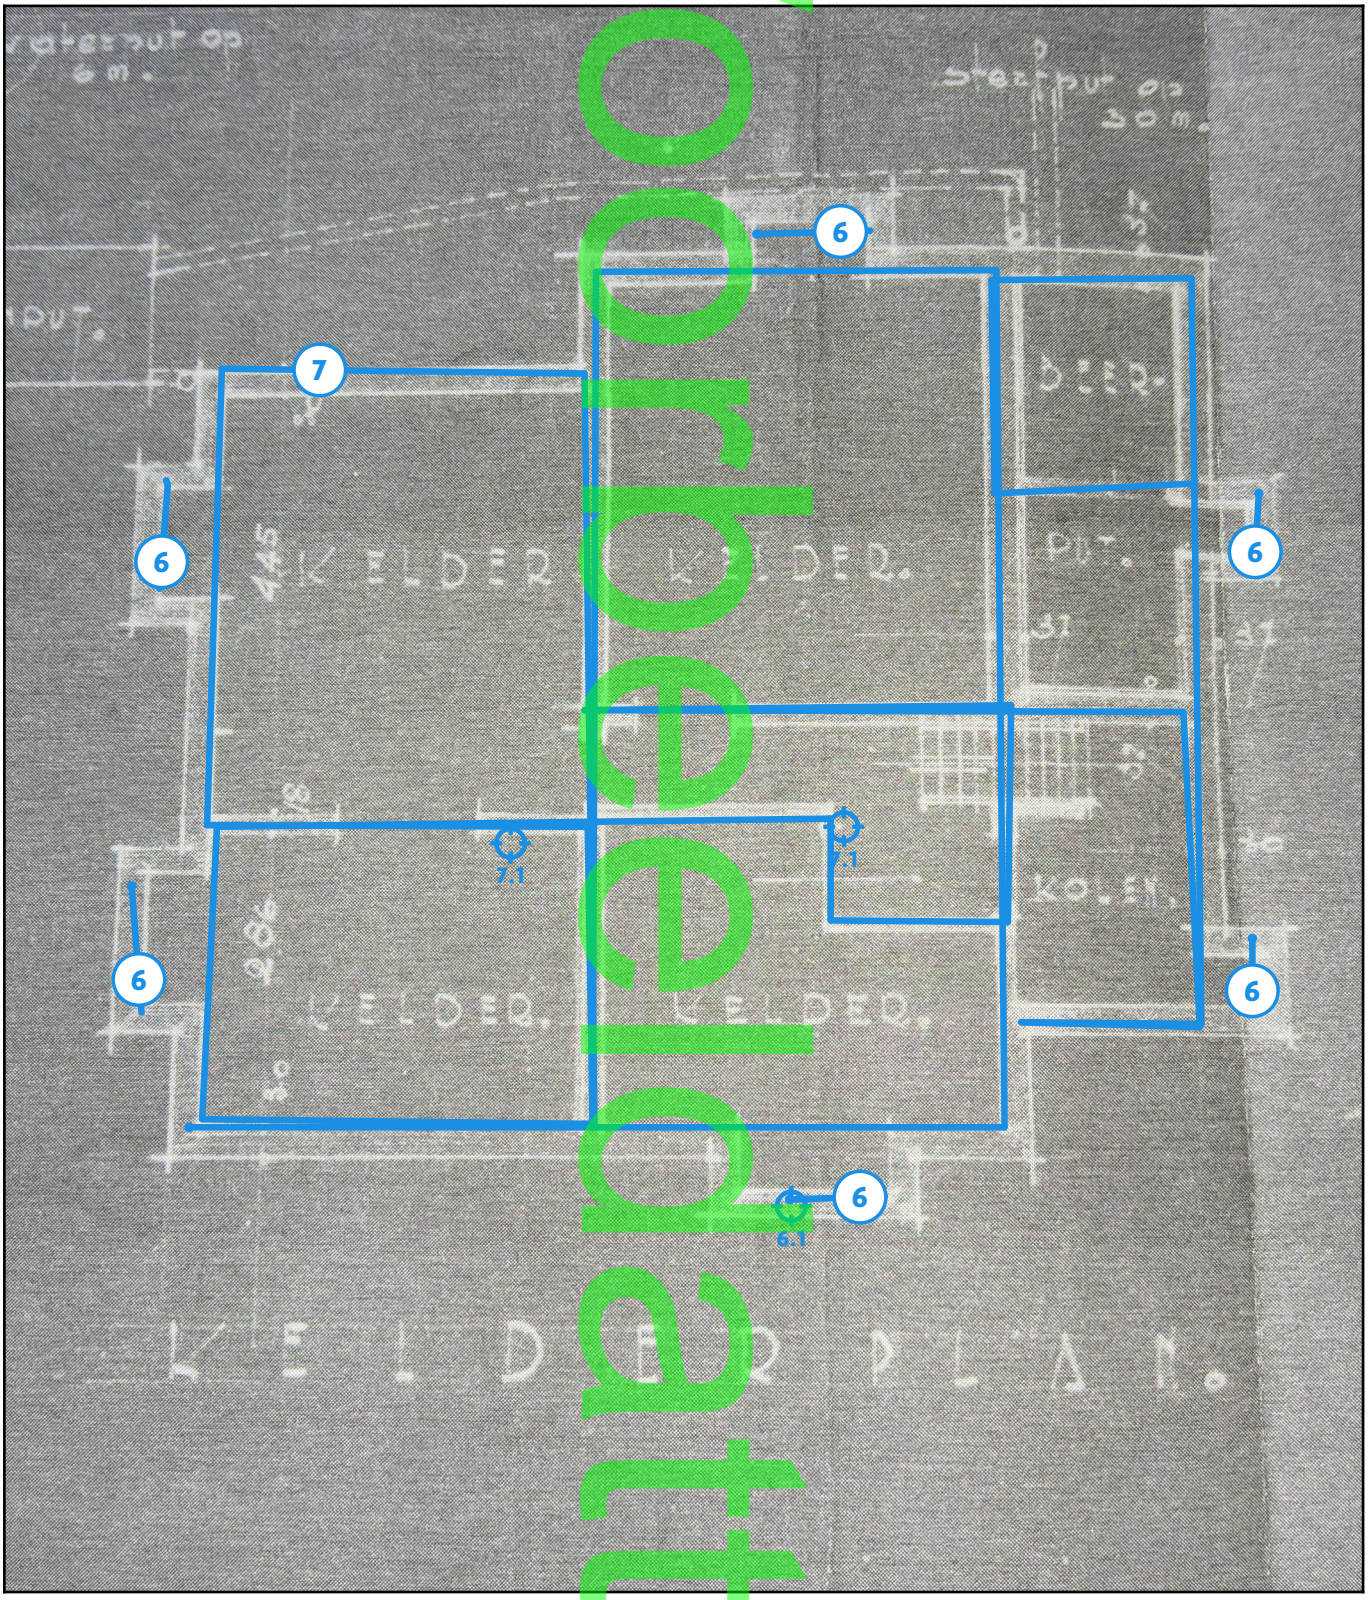
Plan 1.1: Kelder

6. Mastiek op raamkader	Geen asbest	-
6.1 Code: 23/8/26-S2	Puntmonster	-
7. Cementering kelder	Geen asbest	-
7.1 Code: 23/8/26-S4	Mengmonster	-

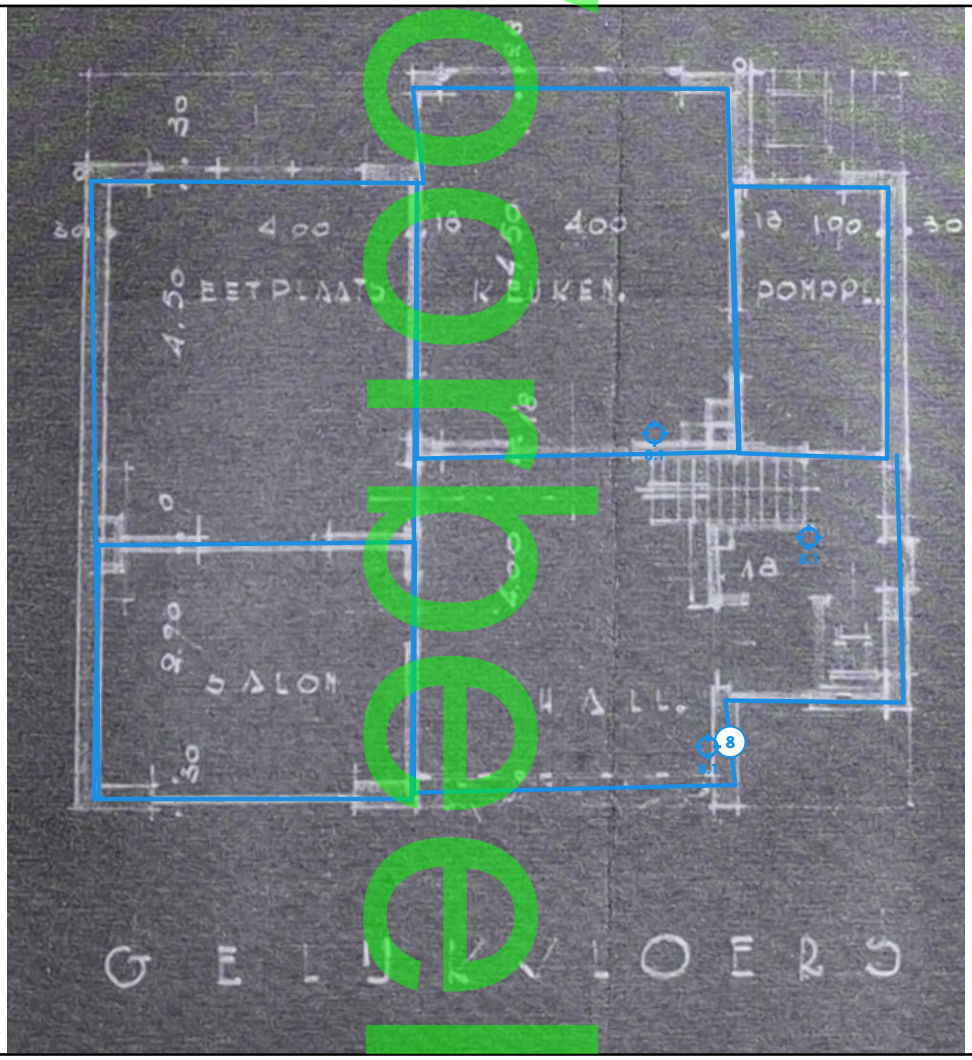
Plan 1.2: GLV

Beschrijving	Type	Actie
8. Pleisterwerk muren	Geen asbest	-
8.1 Code: 21/8/26-S1	Mengmonster	-

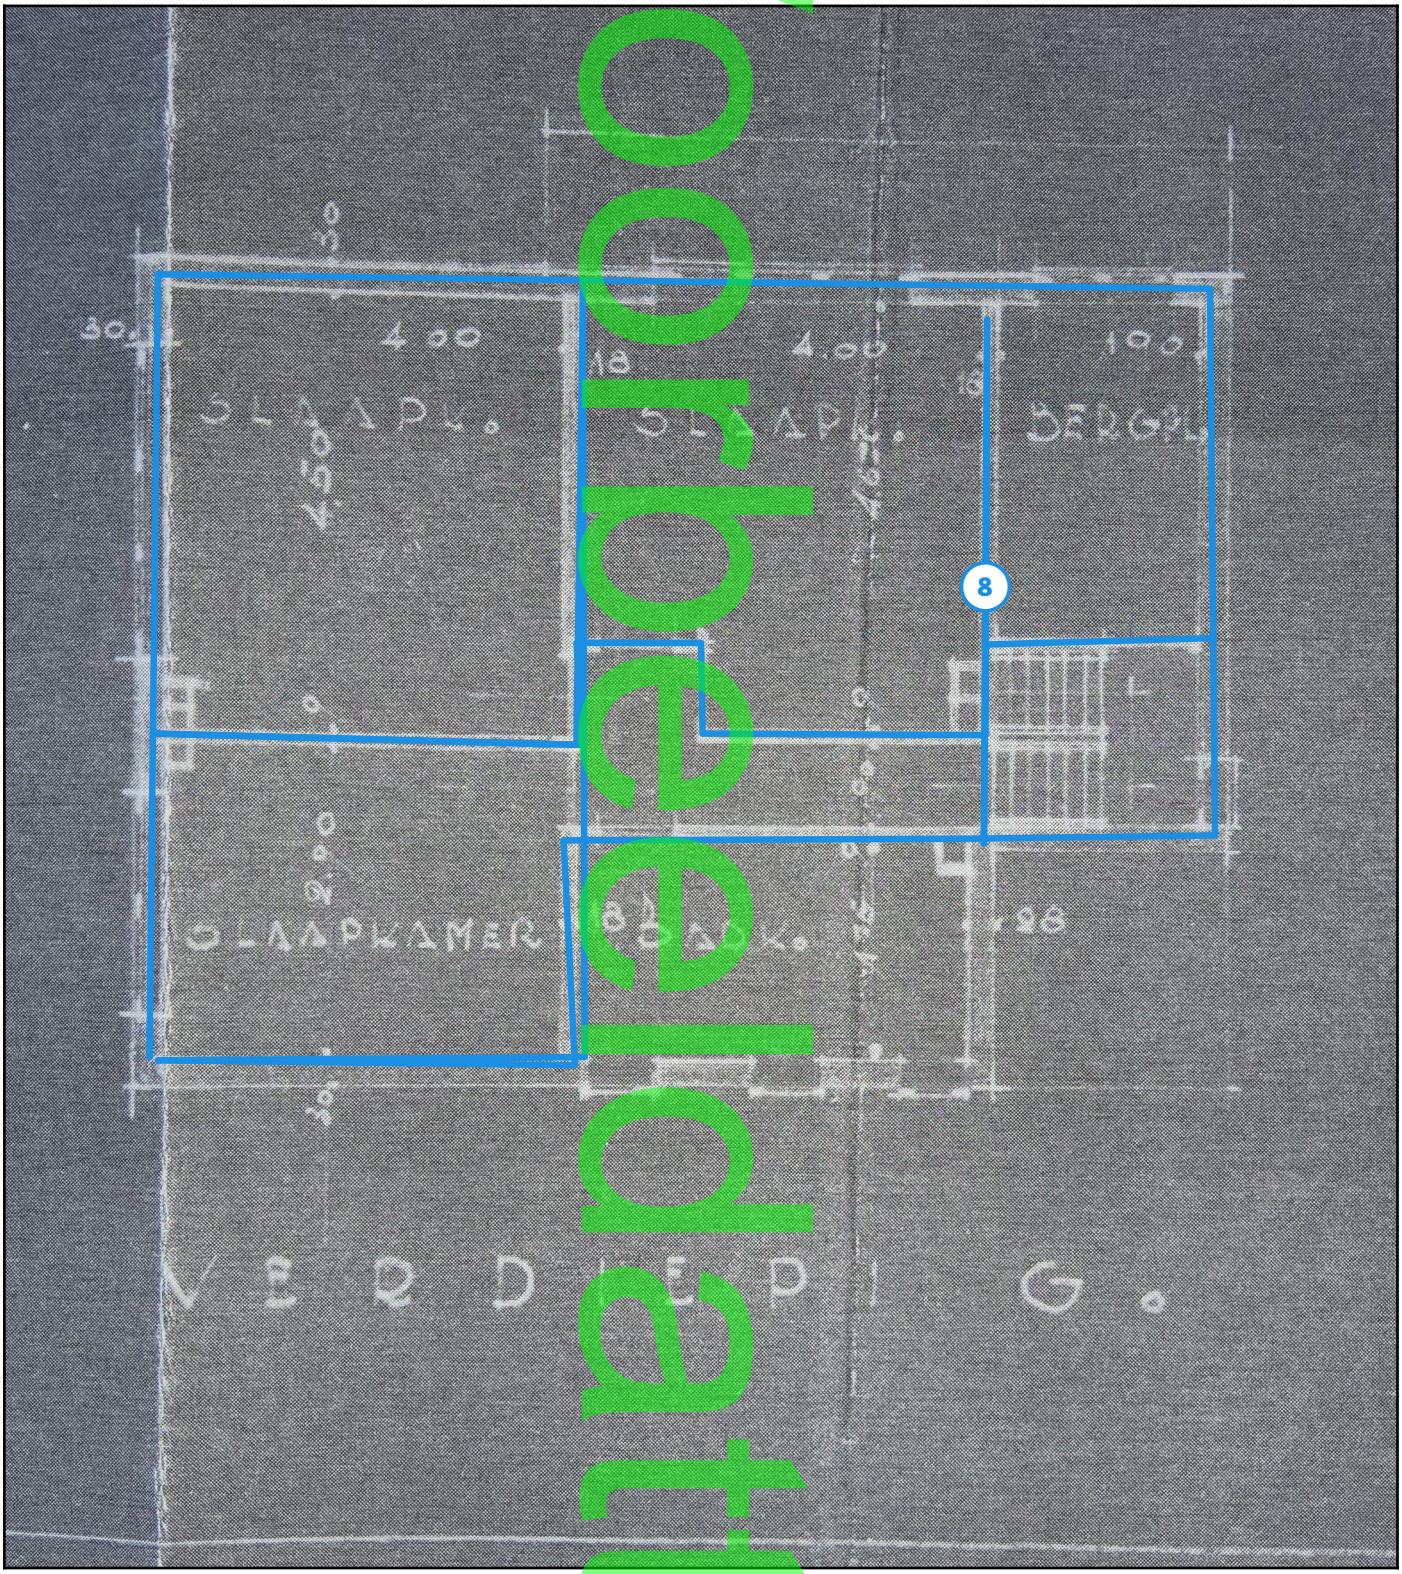
Plan 1.4: V1

Beschrijving	Type	Actie
8. Pleisterwerk muren	Geen asbest	-

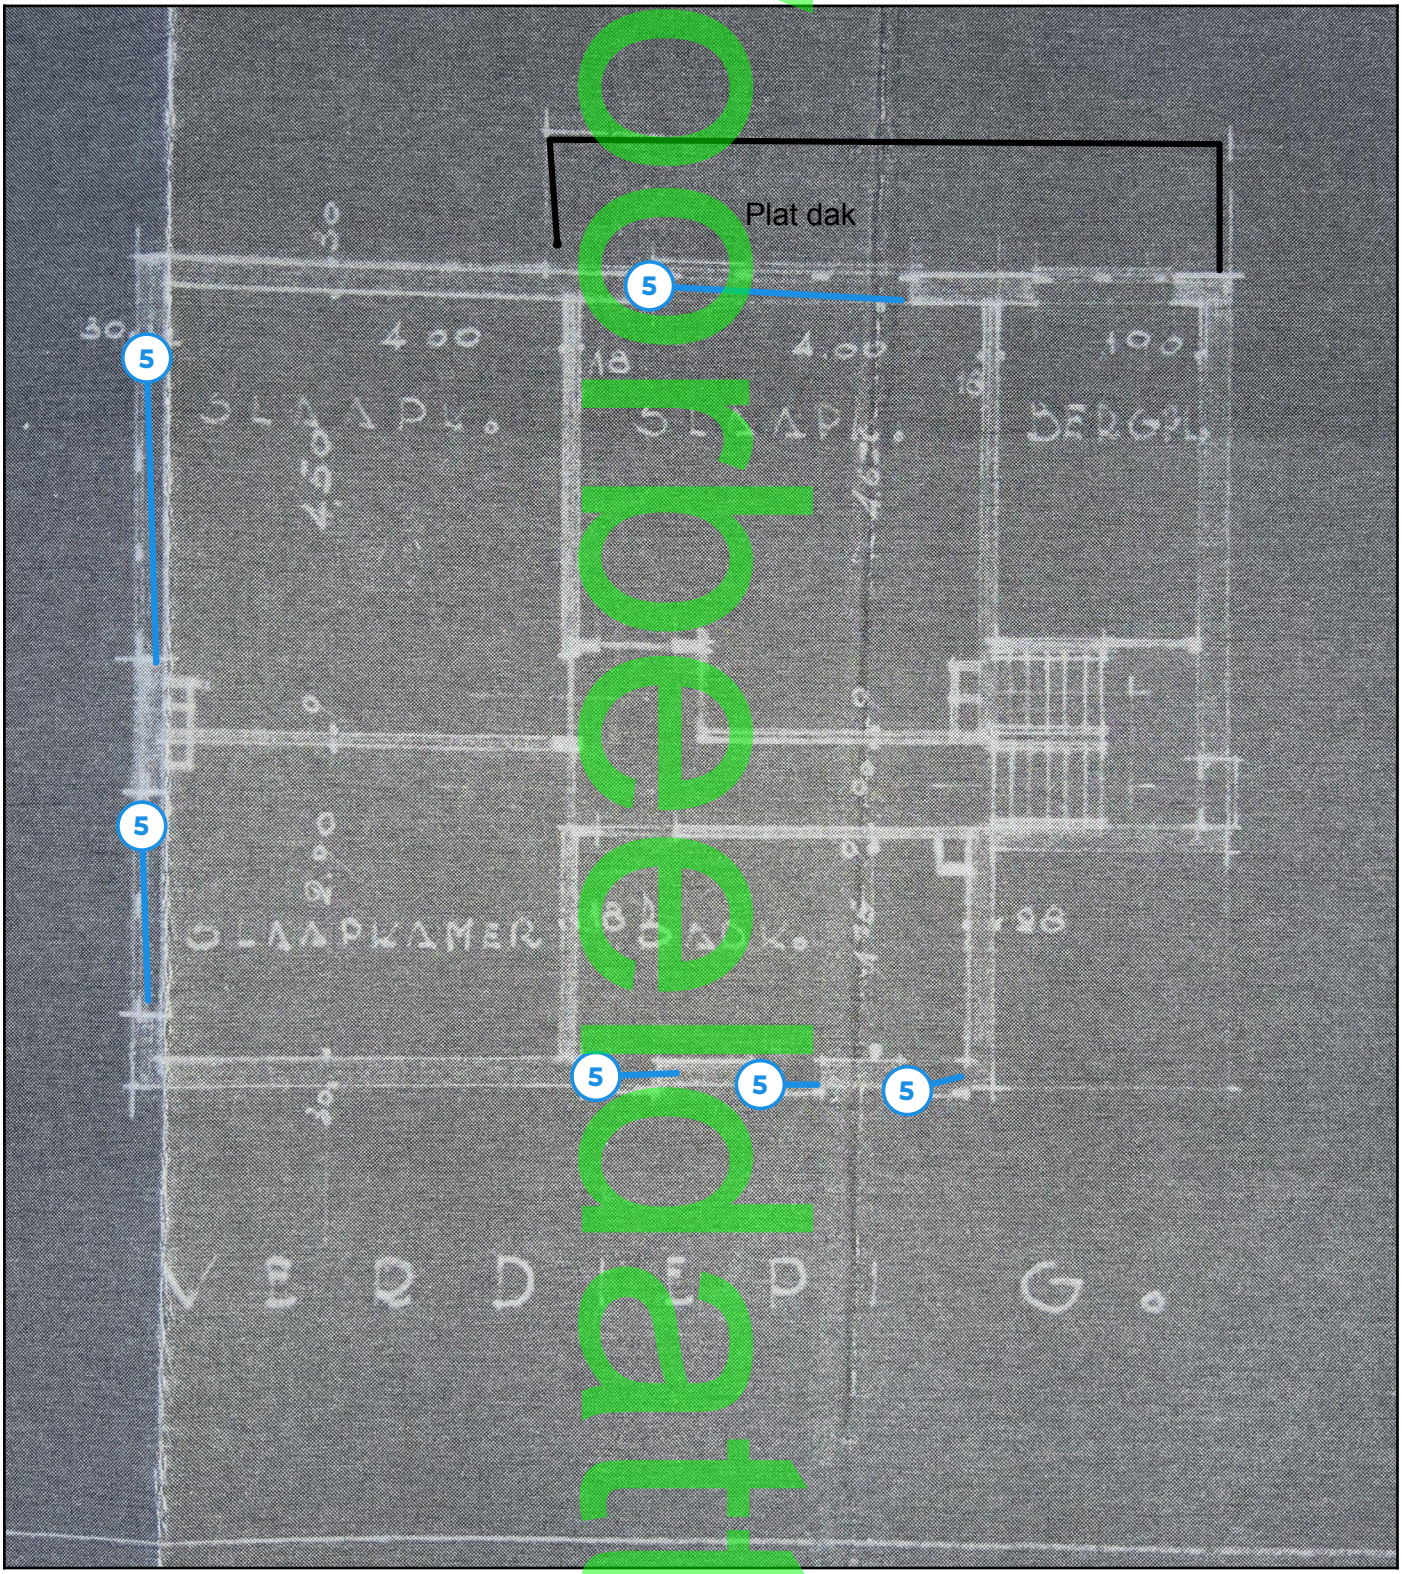
Plan 1.5: V1 (1.1)

Beschrijving	Type	Actie
5. Mastiek tussen muur en profiel	Geen asbest	-

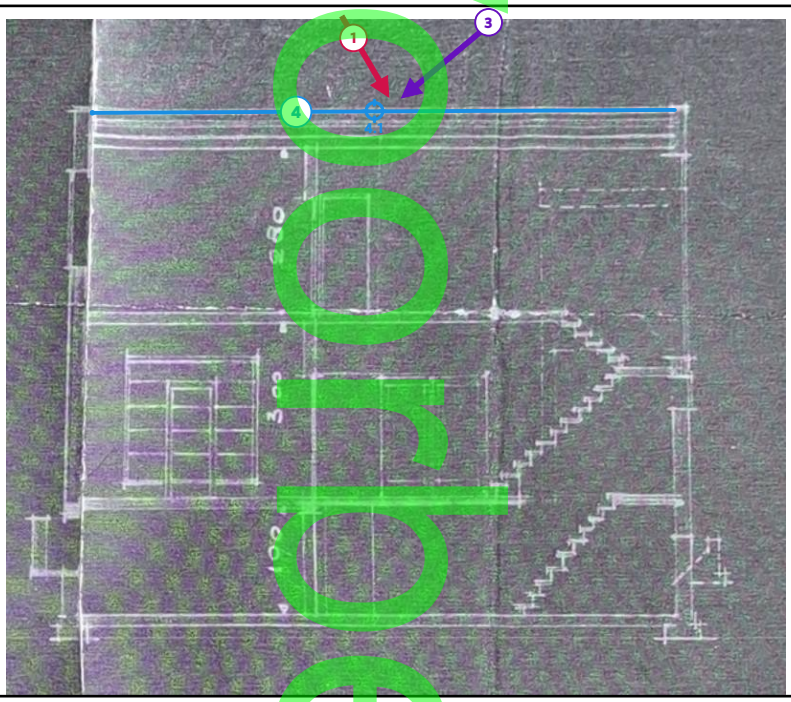
Plan 1.10: Doorsnede

Beschrijving	Type	Actie
1. SChouwhoeden	Asbestmateriaal	Dringend verwijderen
3. Schouw	Beperking	-
4. Roofing plat dak	Geen asbest	-
4.1 Code: 24/8/26-S1	Puntmonster	-

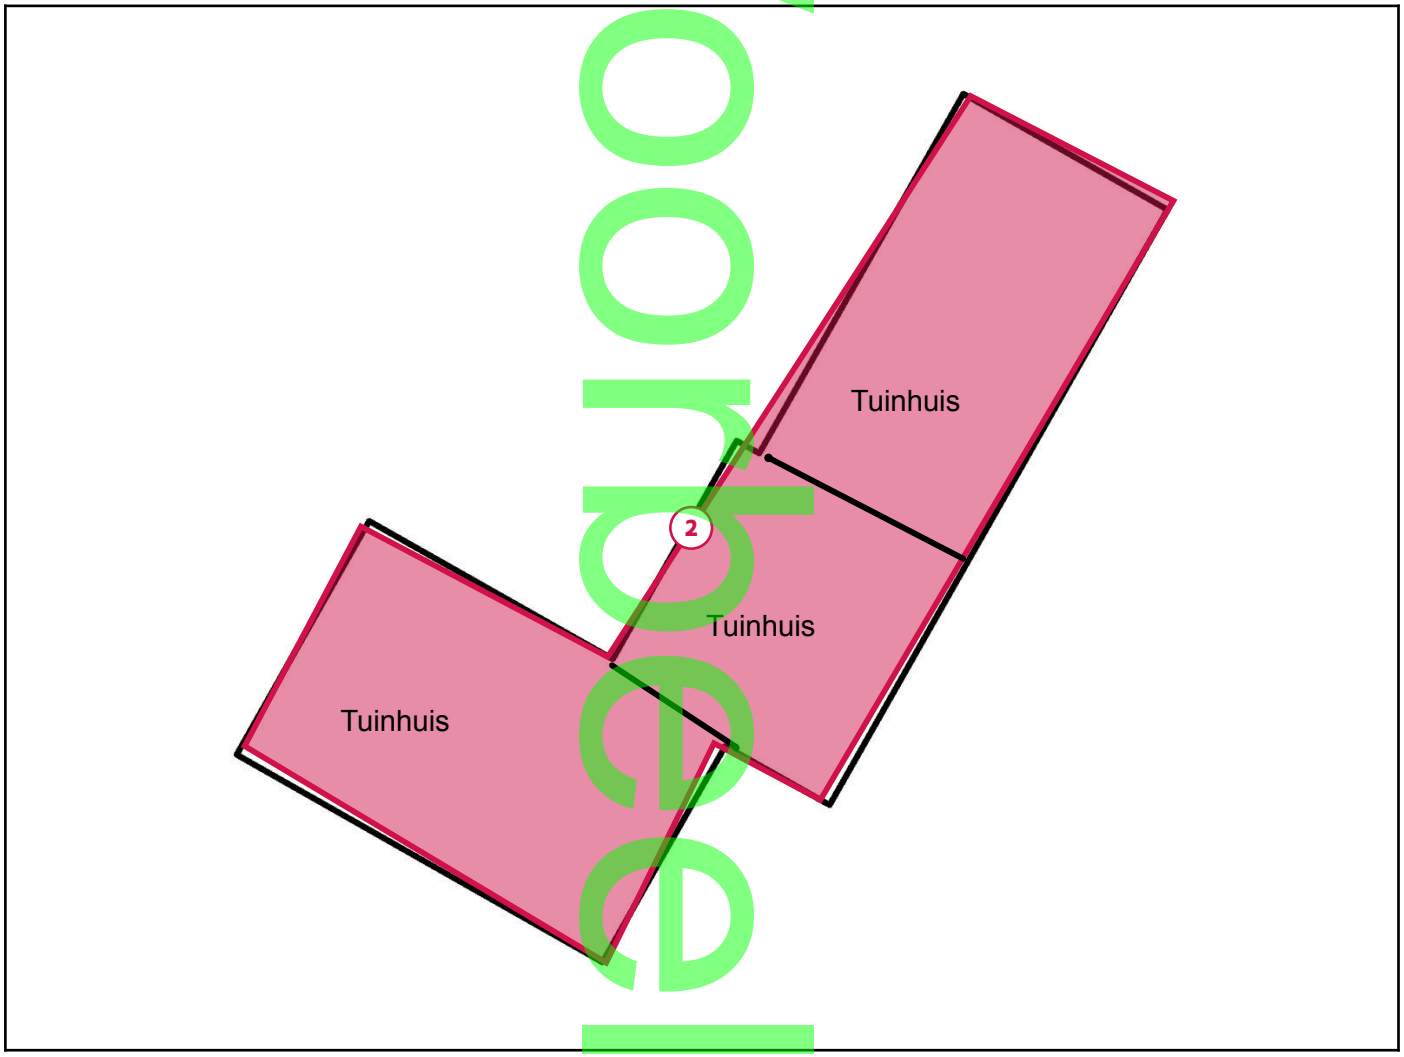
Plan 2.2: Dakplan Tuinhuis

Beschrijving	Type	Actie
2. Golfplaten dak	Asbestmateriaal	Dringend verwijderen

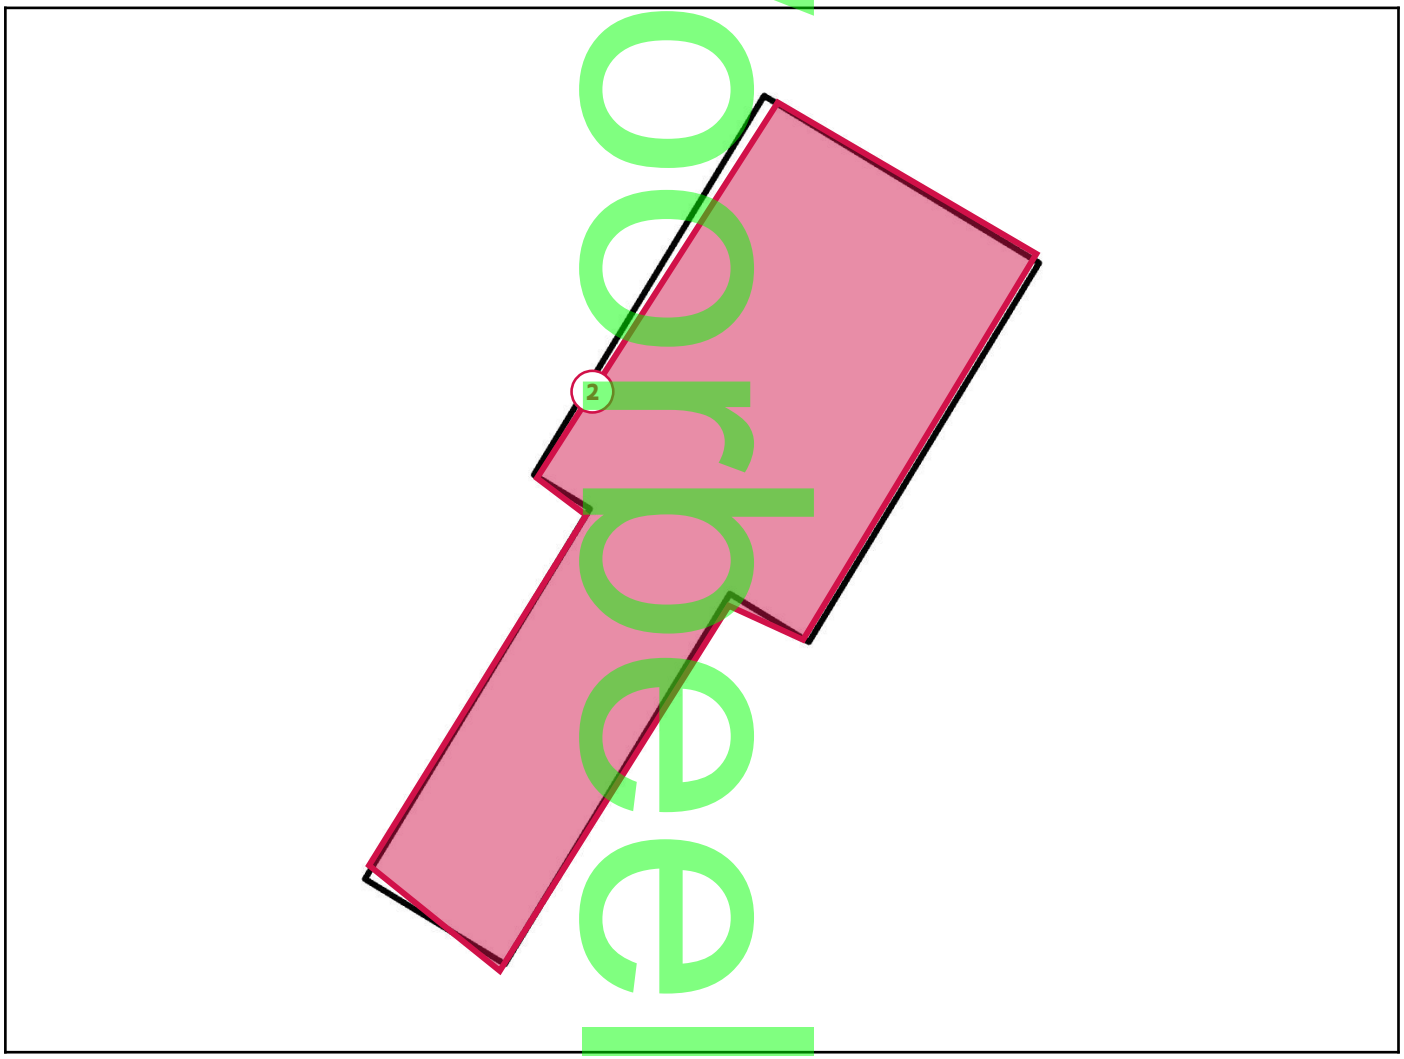
Plan 3.2: Dakplan Tuinkot

Beschrijving	Type	Actie
2. Golfplaten dak	Asbestmateriaal	Dringend verwijderen

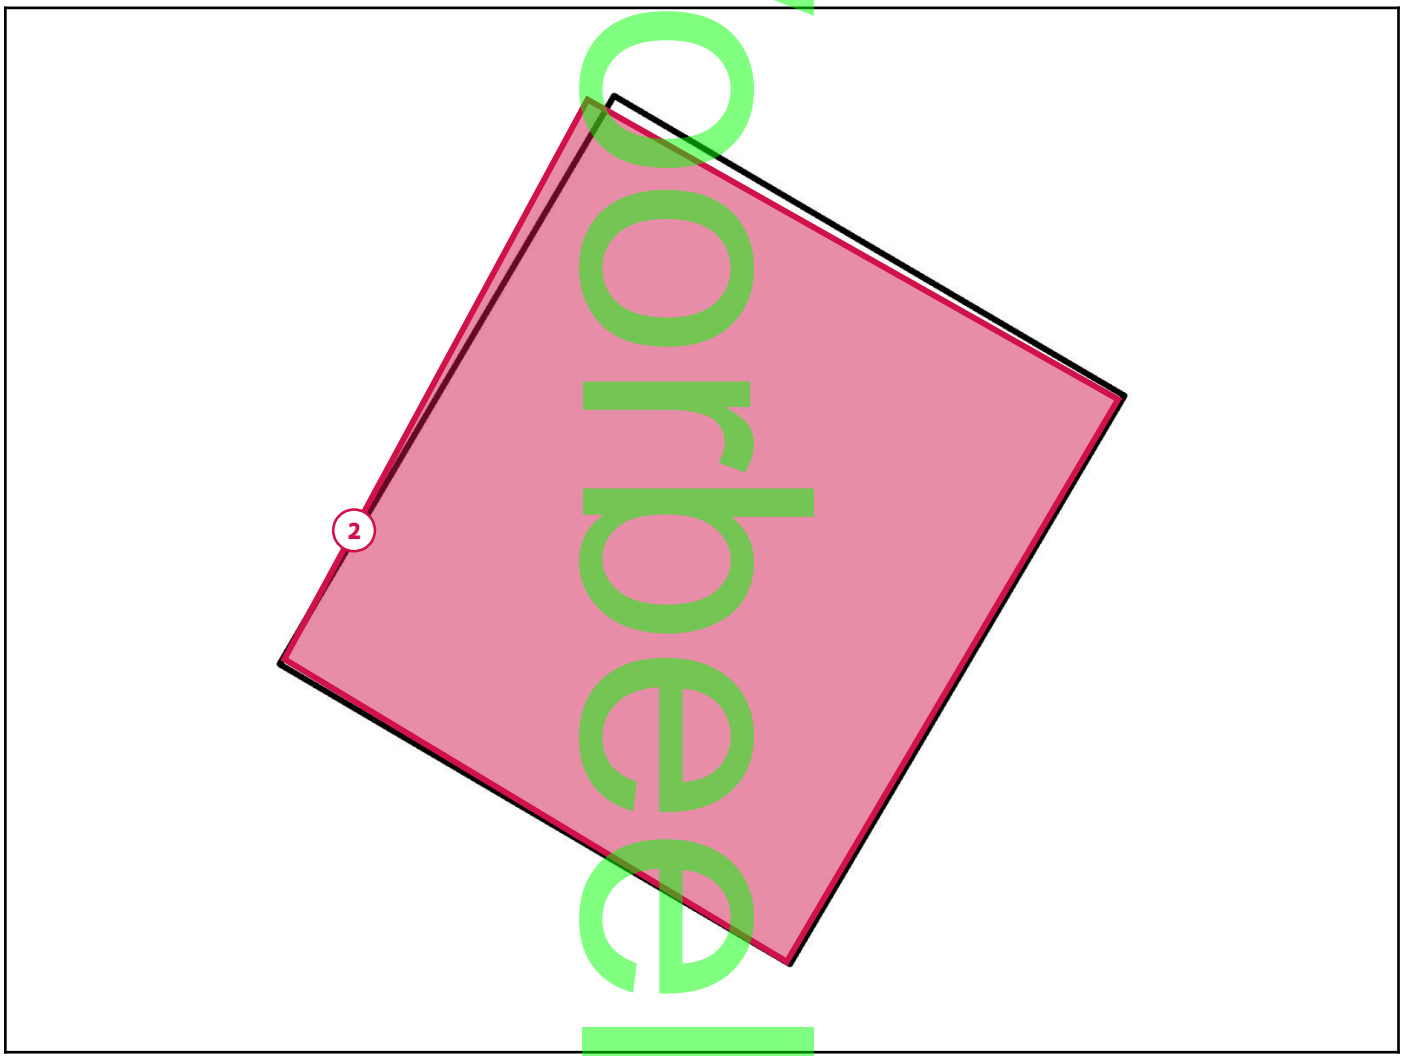
Plan 4.2: Dakplan kot

Beschrijving	Type	Actie
2. Golfplaten dak	Asbestmateriaal	Dringend verwijderen

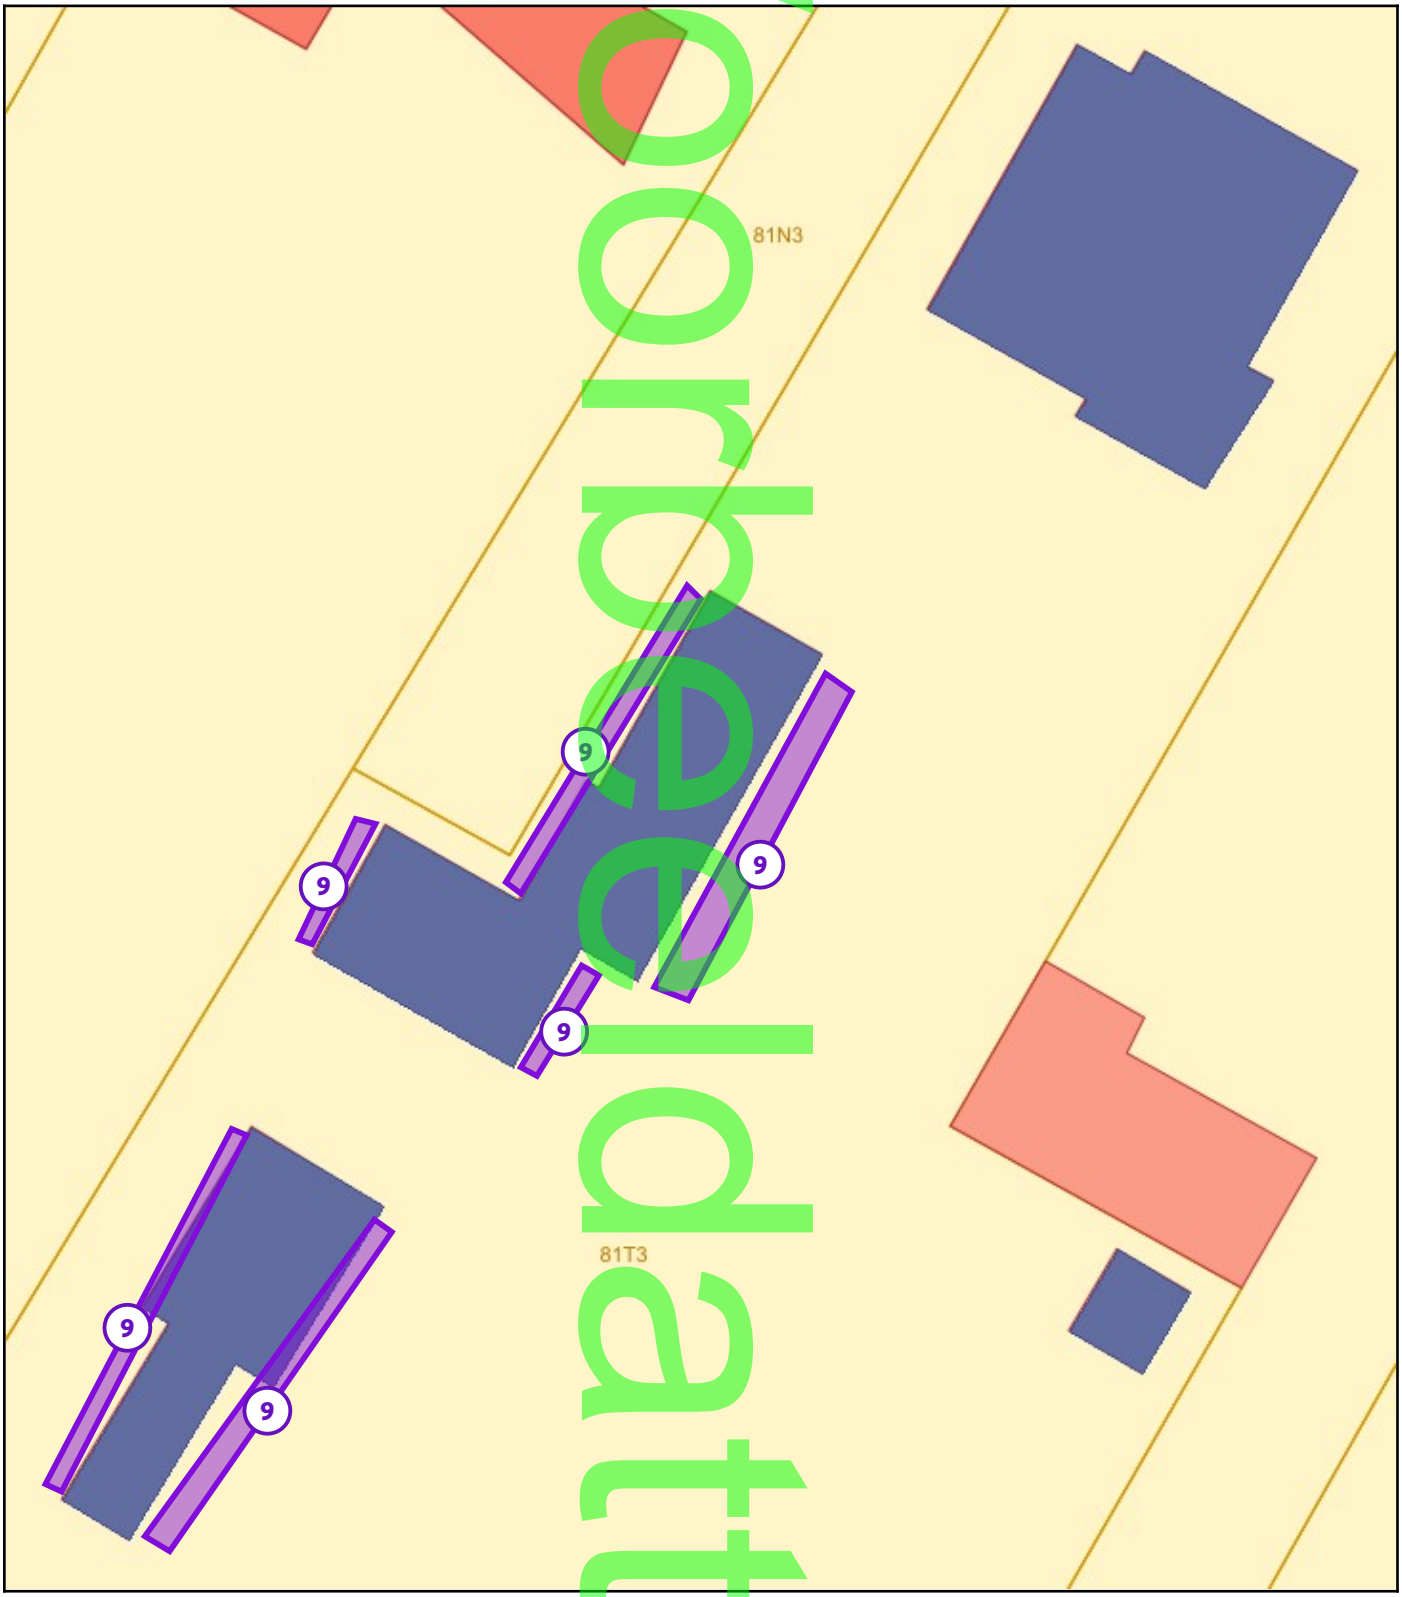
Plan 5.1: Afdruipzones/afvloeizones

9. Hemelwater na contact met asbesttoepassing	Afdruipzone/afvloeizone	-

Afspoelend regenwater kan asbestdeeltjes van verweerde asbestcementen dak- of gevelbekleding meenemen naar de bodem. De asbestdeeltjes in de bodem vormen een laag risico: bodempartikels houden de asbestdeeltjes voldoende vast om gezondheidsrisico's te vermijden. Door deze asbesthoudende bodemzone zorgvuldig te beheren, vermijdt u gezondheidsrisico's.

Beschrijving	Hemelwater na contact met asbesttoepassing
Bron van de asbestdeeltjes	Bron is nog aanwezig
Type	Afdruipzone dak
Afmetingen (lengte - breedte - diepte)	• 32,00 m - 30,00 m - 0,30 m • 26,00 m - 30,00 m - 0,30 m • 7,40 m - 30,00 m - 0,30 m
Geraamd volume	588,60 m^3

- Om het afspoelen van asbestdeeltjes te stoppen, is het verstandig om de verwijdering van de dak- of gevelbekleding in te plannen en in afwachting hiervan een dakgoot te plaatsen om het regenwater af te voeren naar de riolering.
- Vermijd dat kinderen spelen in de bodemzone door bijvoorbeeld dichte begroeiing aan te brengen.

De uitgraving van een afdruipzone gebeurt volgens de methodiek "eenvoudige handelingen". Vermijd daarbij vermenging met andere bodem en laat de uitgegraven asbesthoudende grond afvoeren naar een daartoe vergunde stortplaats. Voor de uitgraving wordt een richtdiepte van 30 cm gehanteerd.

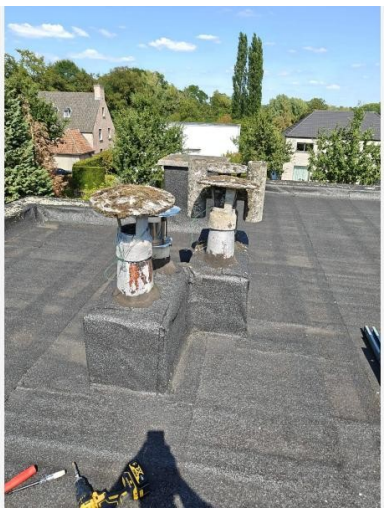
Fiche 1: SChouwhoeden

Asbestmateriaal

Het asbestmateriaal valt onder de mijlpaal van 2034.

Eindbeoordeling materiaalrisico	Hoog materiaalrisico en/of hoge kans op vezelvrijgave

Gebondenheid	Categorie 1: hechtgebonden in oorsprong
Asbestsoort (vezeltype)	Crocidoliet aanwezig
Asbestconcentratie	Laag (< 50%)
Afschermingsgraad van het gehele materiaal	Geheel of deels vrij aan binnenluchtstromen
Toestand van het materiaal	Matig beschadigd, matig verweerd

Beschrijving	SChouwhoeden
Omgeving	Grenst aan binnen- en buitenlucht
Primaire drager	HVAC infrastructuur en uitrusting
Asbestmateriaal	Schouwhoed, ventilatiekap (anti-windval)
Bindmiddel van asbestmateriaal	Cement
Gebondenheid op basis van bindmiddel	Hecht
Hoeveelheid (gewicht - aantal)	• 5,00 kg - 4 stuks
Totaal gewicht	20,00 kg
Eenvoudig bereikbaar	Ja
Bevestigingswijze	• Geklemd
Identificatiemethode	De asbestdeskundige beoordeelt het materiaal als asbestverdacht en dus asbesthoudend, en dit zonder monstername. Motivatie: De opdrachtgever weigert om het materiaal te laten bemonsteren.
Destructieve handeling voor identificatie	Nee
Opmerking	De schouwhoeden zijn asbestverdacht. De schouwstructuur eronder zijn gebakken kleipotten.

Dringend verwijderen

- Zorg voor een veilig beheer. Vermijd het beschadigen van het asbestmateriaal. Controleer de toestand jaarlijks op wijzigingen.
- Scherm in afwachting van verwijdering het asbestmateriaal af van luchtstromingen en verstoring: bijvoorbeeld door het te verpakken, te fixeren, af te dekken, signalisatie - afbakening aan te brengen, ...
- Voer bijkomende staalname(s) uit.

- Eenvoudige handelingen: mag via doe-het-zelf of door werknemer(s) met opleidingsattest eenvoudige handelingen
  Eenvoudige handelingen: mag via doe-het-zelf of door werknemer(s) met opleidingsattest eenvoudige handelingen De toepassingen zijn eenvoudig bereikbaar en kunnen zelf verwijderd worden. Verwijderingsinstructies: De toepassingen dienen in hun geheel verwijderd te worden, zonder ze te breken, om vezelverspreiding te voorkomen. Bevochtig en fixeer de leien grondig voordat je ze verwijdert. Gebruik traagdraaiend gereedschap om schade of breuk van de toepassing te voorkomen. Indien nodig, gebruik een hoogtewerker om veilig te werken op hoogte. Benodigde persoonlijke beschermingsmiddelen (PBMs): FFP3-mondmasker Handschoenen Wegwerpoverall (Type 6) Veiligheidsschoenen Afvoer: De toepassing moeten

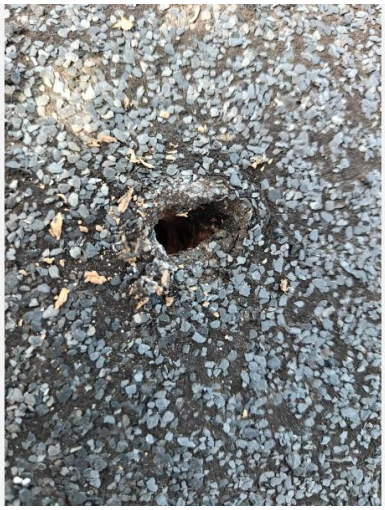
Fiche 4: Roofing plat dak

Geen asbest

#	Type	Referentie	Resultaat
4.1	Puntmonster	24/8/26-S1	Geen asbest

Beschrijving	Roofing plat dak
Omgeving	Buiten
Primaire drager	Plafond
Bindmiddel van materiaal	Bitumen (roofing, teer, asfalt)
Gebondenheid op basis van bindmiddel	Hecht
Hoeveelheid (oppervlakte - aantal)	• 130,00 m^2 - 1 stuk
Totale oppervlakte	130,00 m^2
Identificatiemethode	Een monstername door de asbestdeskundige met laboanalyse door een asbestlabo.
Destructieve handeling voor identificatie	Nee
Opmerking	Het hoofddak heeft roofing als dakbedekking. Het lage dak achteraan heeft EPDM als dakbedekking, deze is niet asbestverdacht

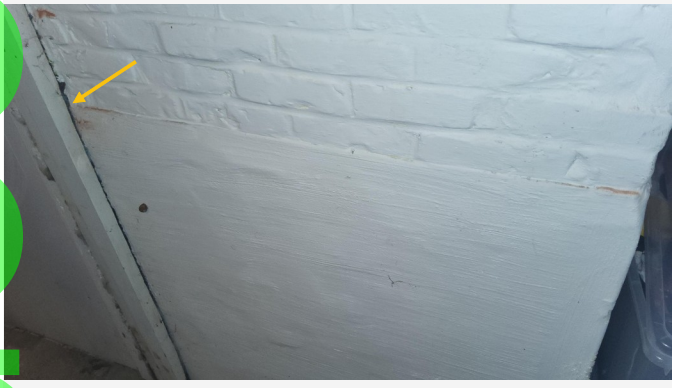
Fiche 7: Cementering kelder

Geen asbest

#	Type	Referentie	Resultaat
7.1	Mengmonster	23/8/26-S4	Geen asbest

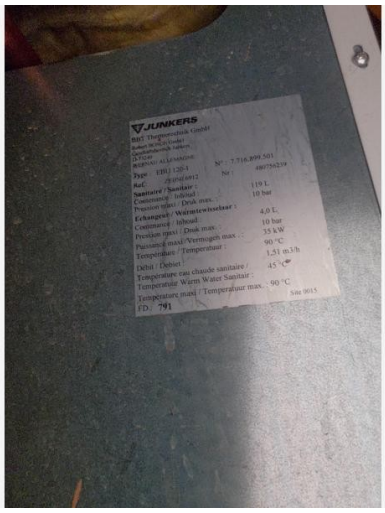
Beschrijving	Notitie	Terug te vinden op plannen
Fiche 10: Recente cv installatie	De cv installatie dd van 2010.	-

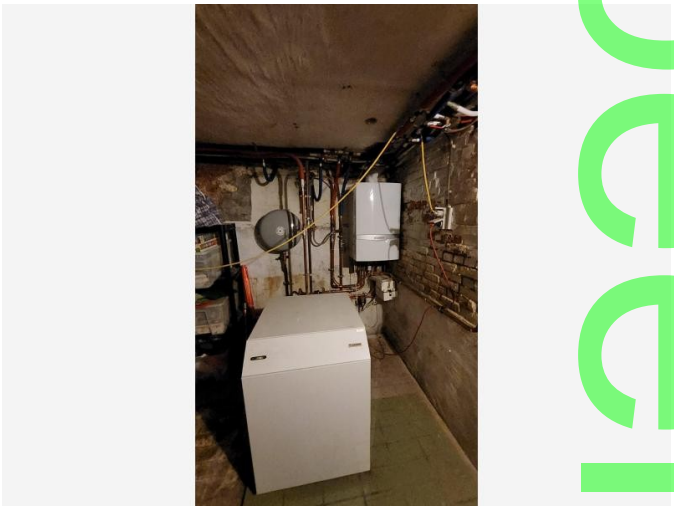
Beschrijving	Notitie	Terug te vinden op plannen
Fiche 12: Geen lift aanwezig	-	-
Fiche 13: Geen leidingisolatie aanwezig	Geen leidingisolatie aanwezig.	-
