Asbestinventarisattest

Selsaetenstraat 56, 2160 Wommelgem

Attestnummer : **20260818-000099.000**
Uitgegeven op : **18.08.2026**
Geldig tot : **18.08.2031**

Niet-asbestveilig

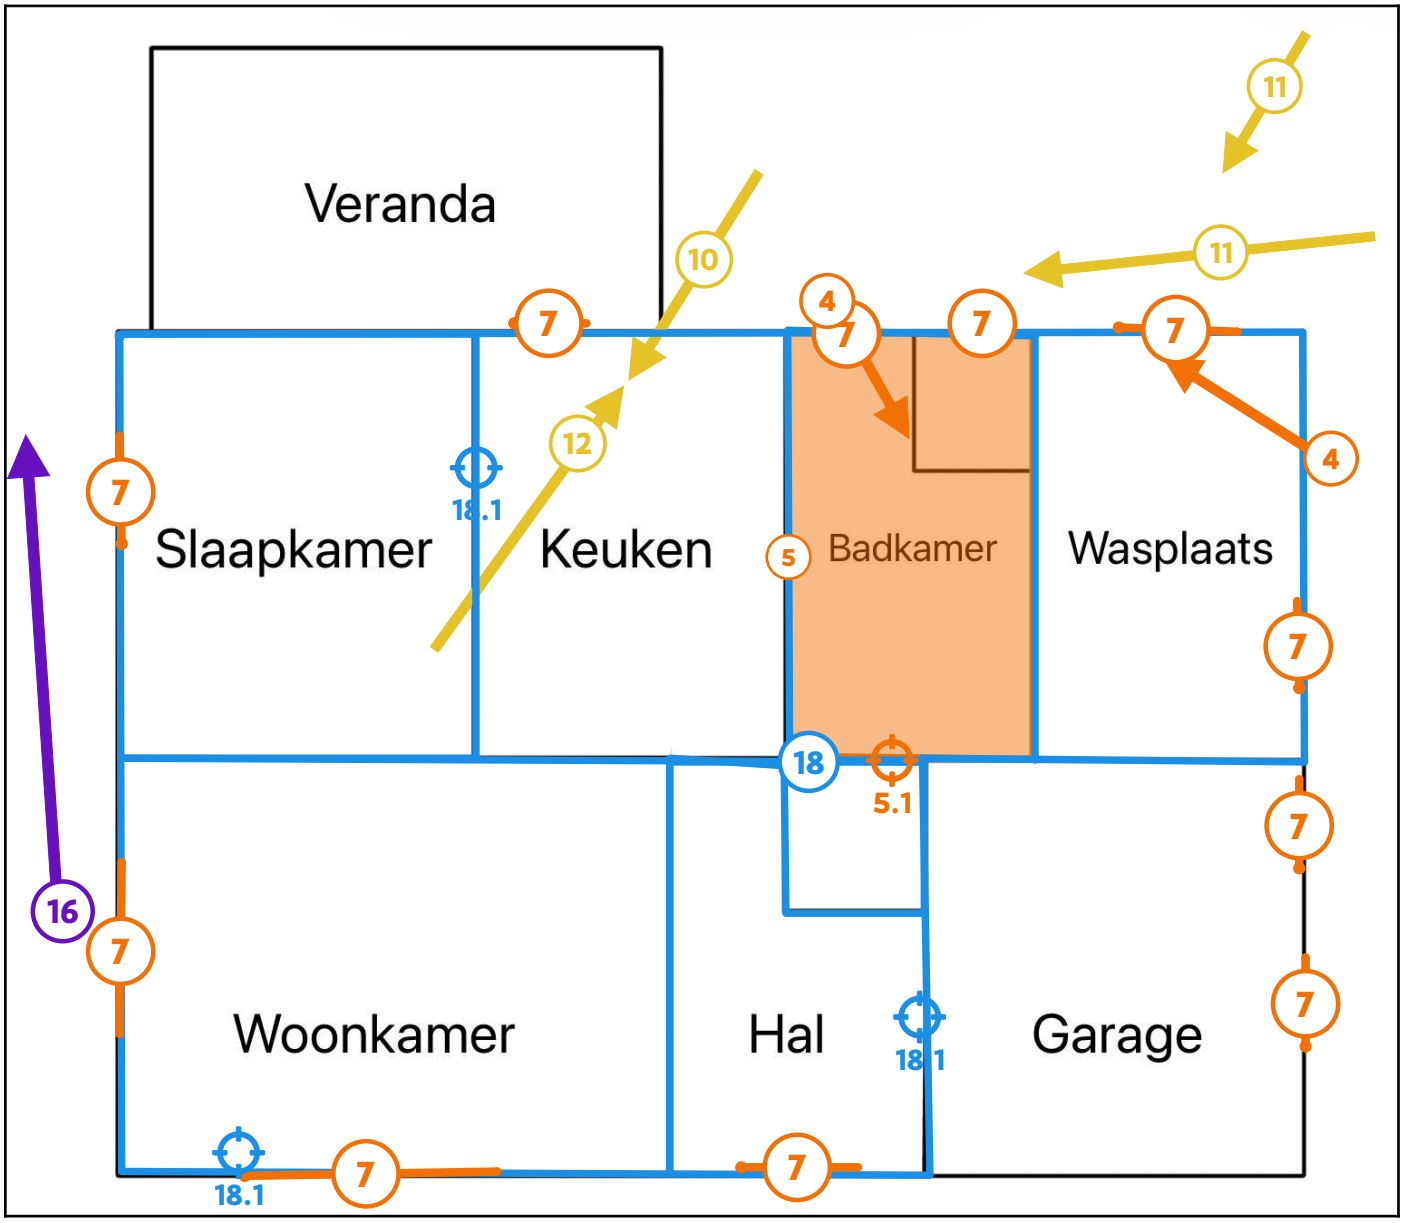
Plan 1.1: Gelijkvloers

Beschrijving	Type	Actie
4. Bakeliet schakelaars - stopcontacten - lampfittings	Asbestmateriaal	Verwijderen
5. Vinyl	Asbestmateriaal	Verwijderen
5.1 Code: M04 Vinyl	Puntmonster	-
7. Mastiek (asbestverdacht)	Asbestmateriaal	Verwijderen

10. Coating spoelbak	Asbestmateriaal	Zorgvuldig beheren
11. Verloren bekisting	Asbestmateriaal	Zorgvuldig beheren
12. Anti-dreunplaatje	Asbestmateriaal	Zorgvuldig beheren
16. Bloembak in cement	Roerend goed	-
18. Pleisterwerk wanden	Geen asbest	-
18.1 Code: M01 Pleister wand	Mengmonster	-

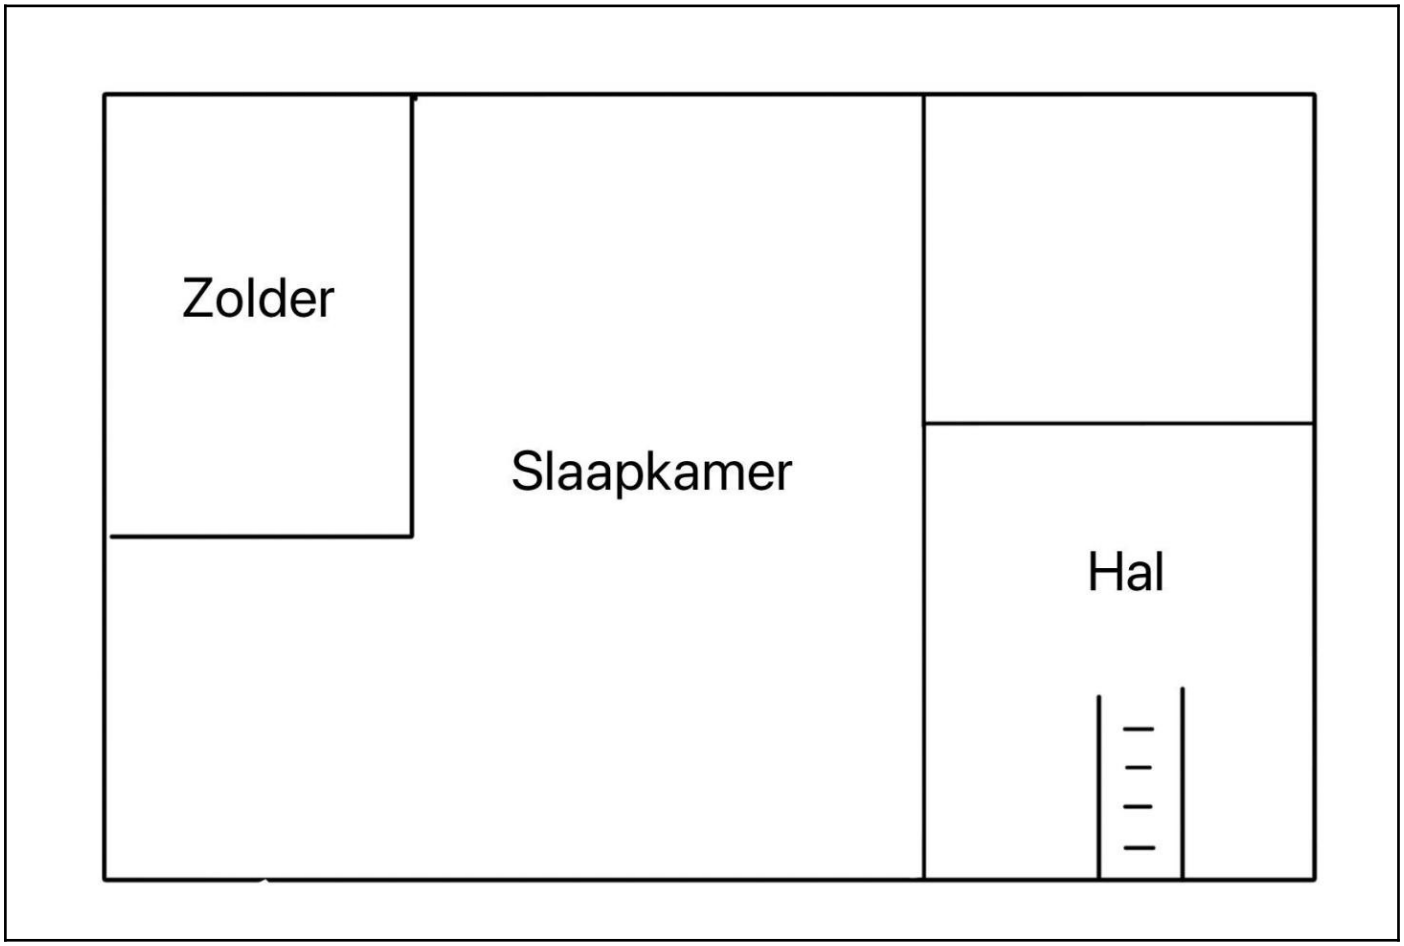
Plan 1.2: Zolder

Beschrijving	Type	Actie
2. Leidingisolatie in gips	Asbestmateriaal	Verwijderen
2.1 Code: M03 Leiding recht	Mengmonster	-
4. Bakeliet schakelaars - stopcontacten - lampfittings	Asbestmateriaal	Verwijderen
6. Pakking	Asbestmateriaal	Verwijderen

8. Cementbuis	Asbestmateriaal	Verwijderen
9. Bakeliet zekeringkast	Asbestmateriaal	Zorgvuldig beheren
22. CV-brander (niet verdacht)	Overige ruimte of materiaal	-

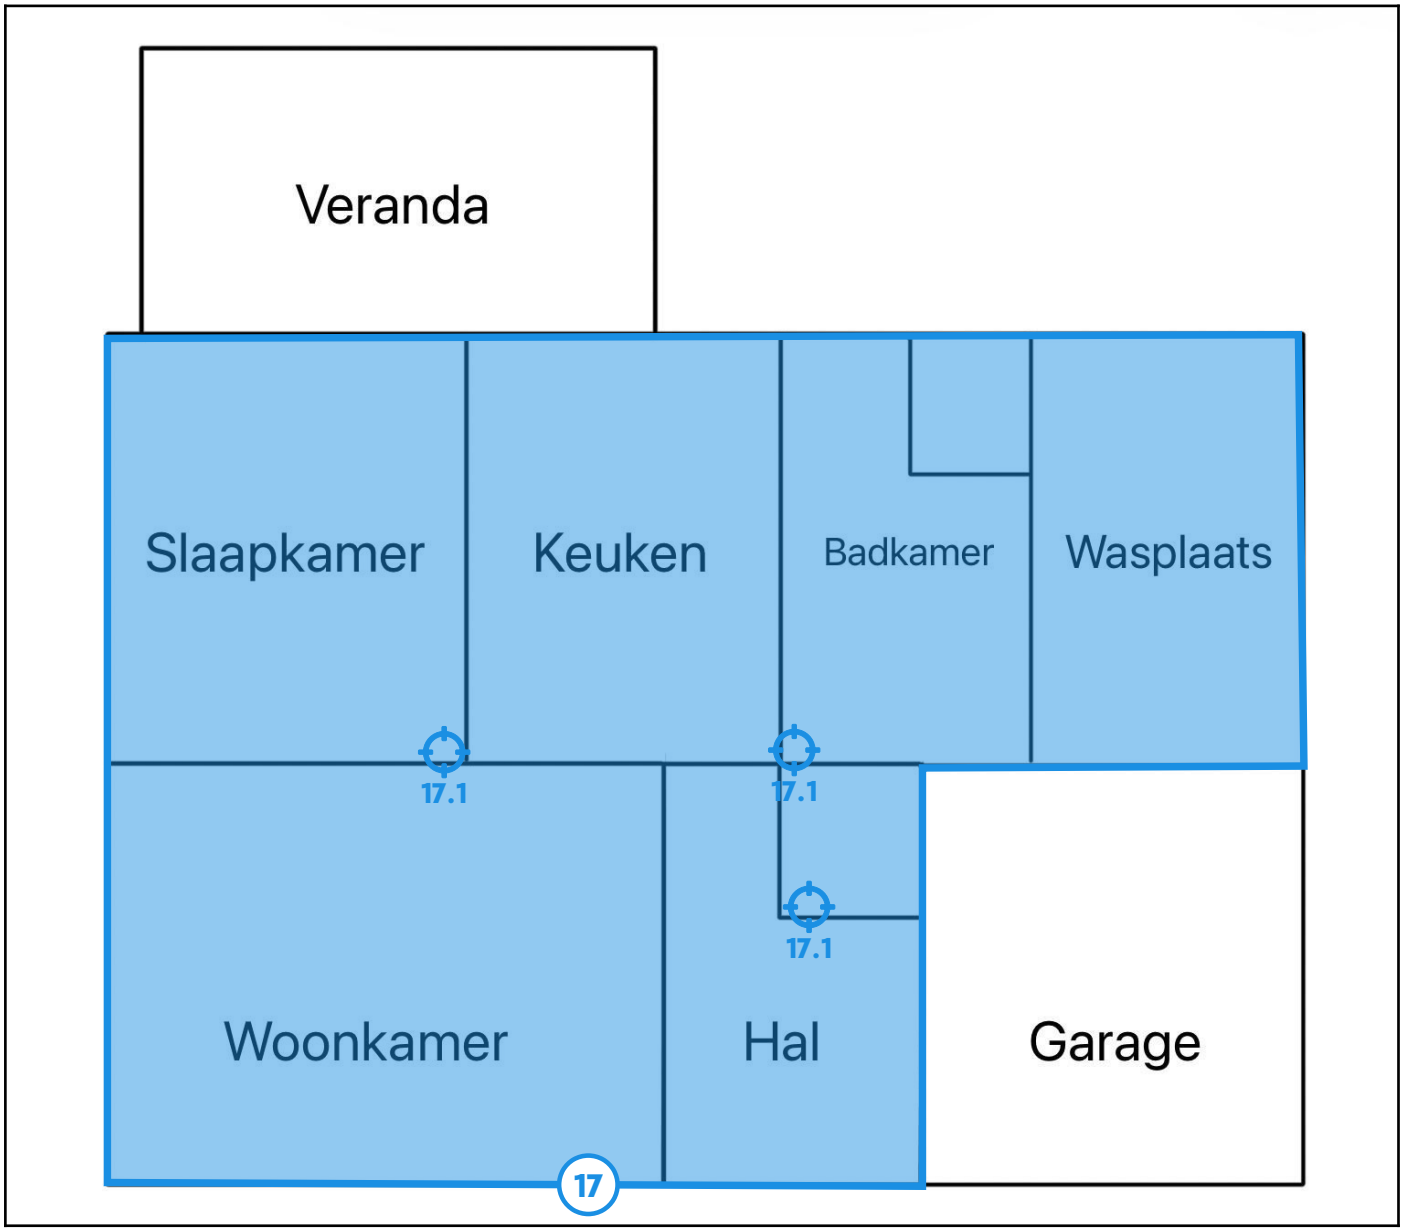
Plan 1.6: Pleisterwerk gelijkvloers

Beschrijving	Type	Actie
17. Pleisterwerk plafonds	Geen asbest	-
17.1 Code: M02 Pleister plafond	Mengmonster	-

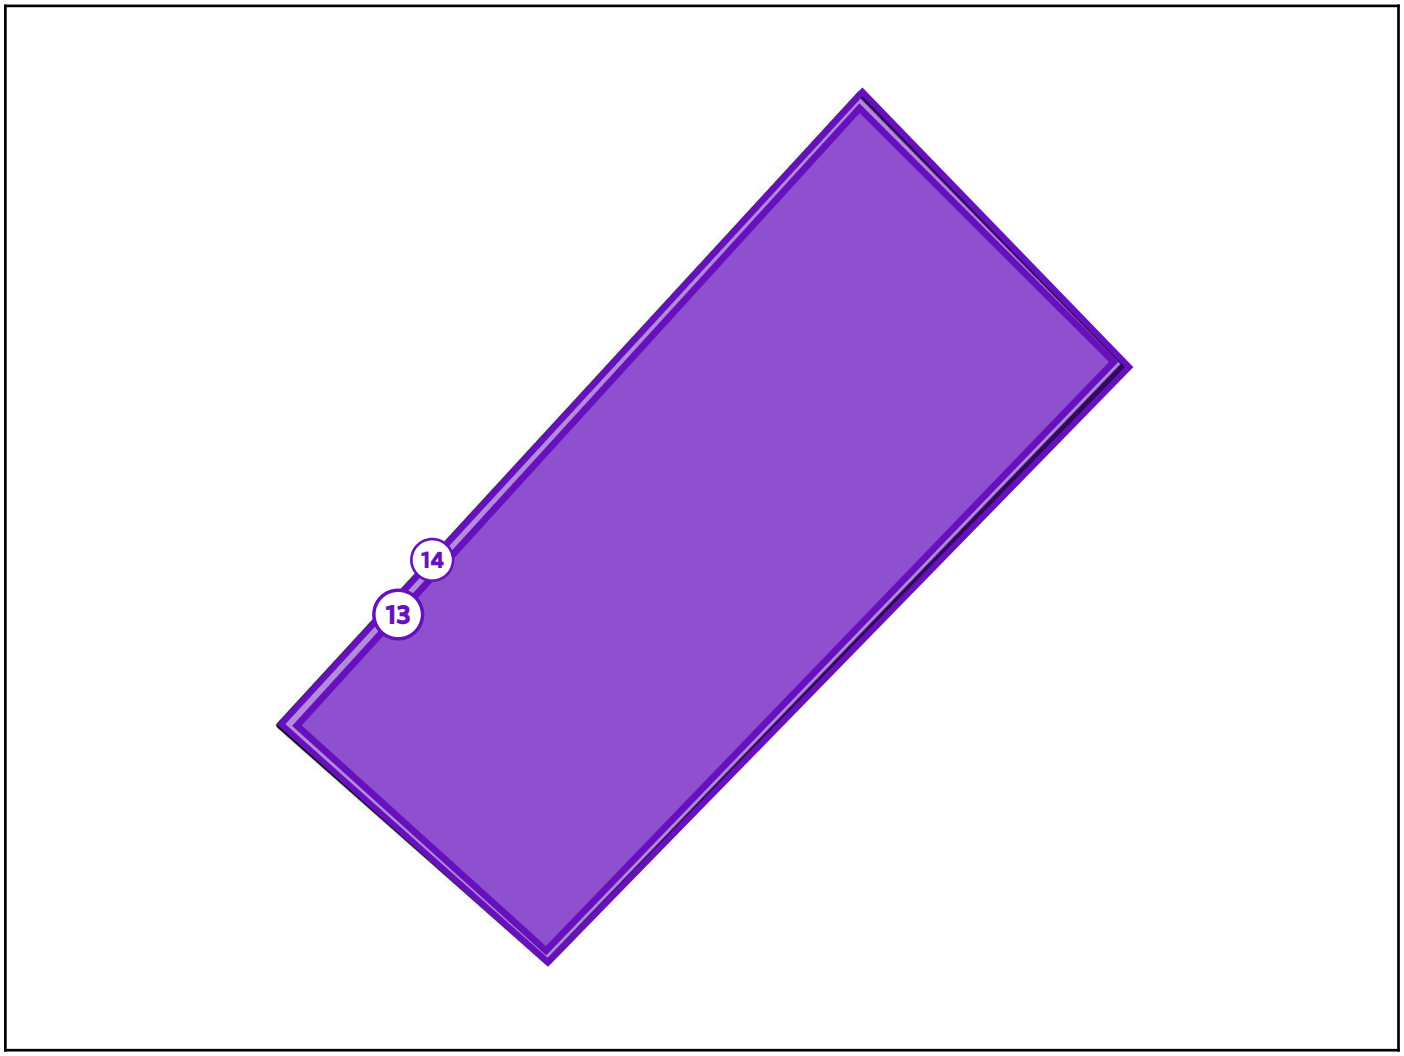
Plan 2.1: Bijgebouw plan

Beschrijving	Type	Actie
13. Materiaal in opslag	Beperking	-
14. Wildgroei tuinhuis	Beperking	-

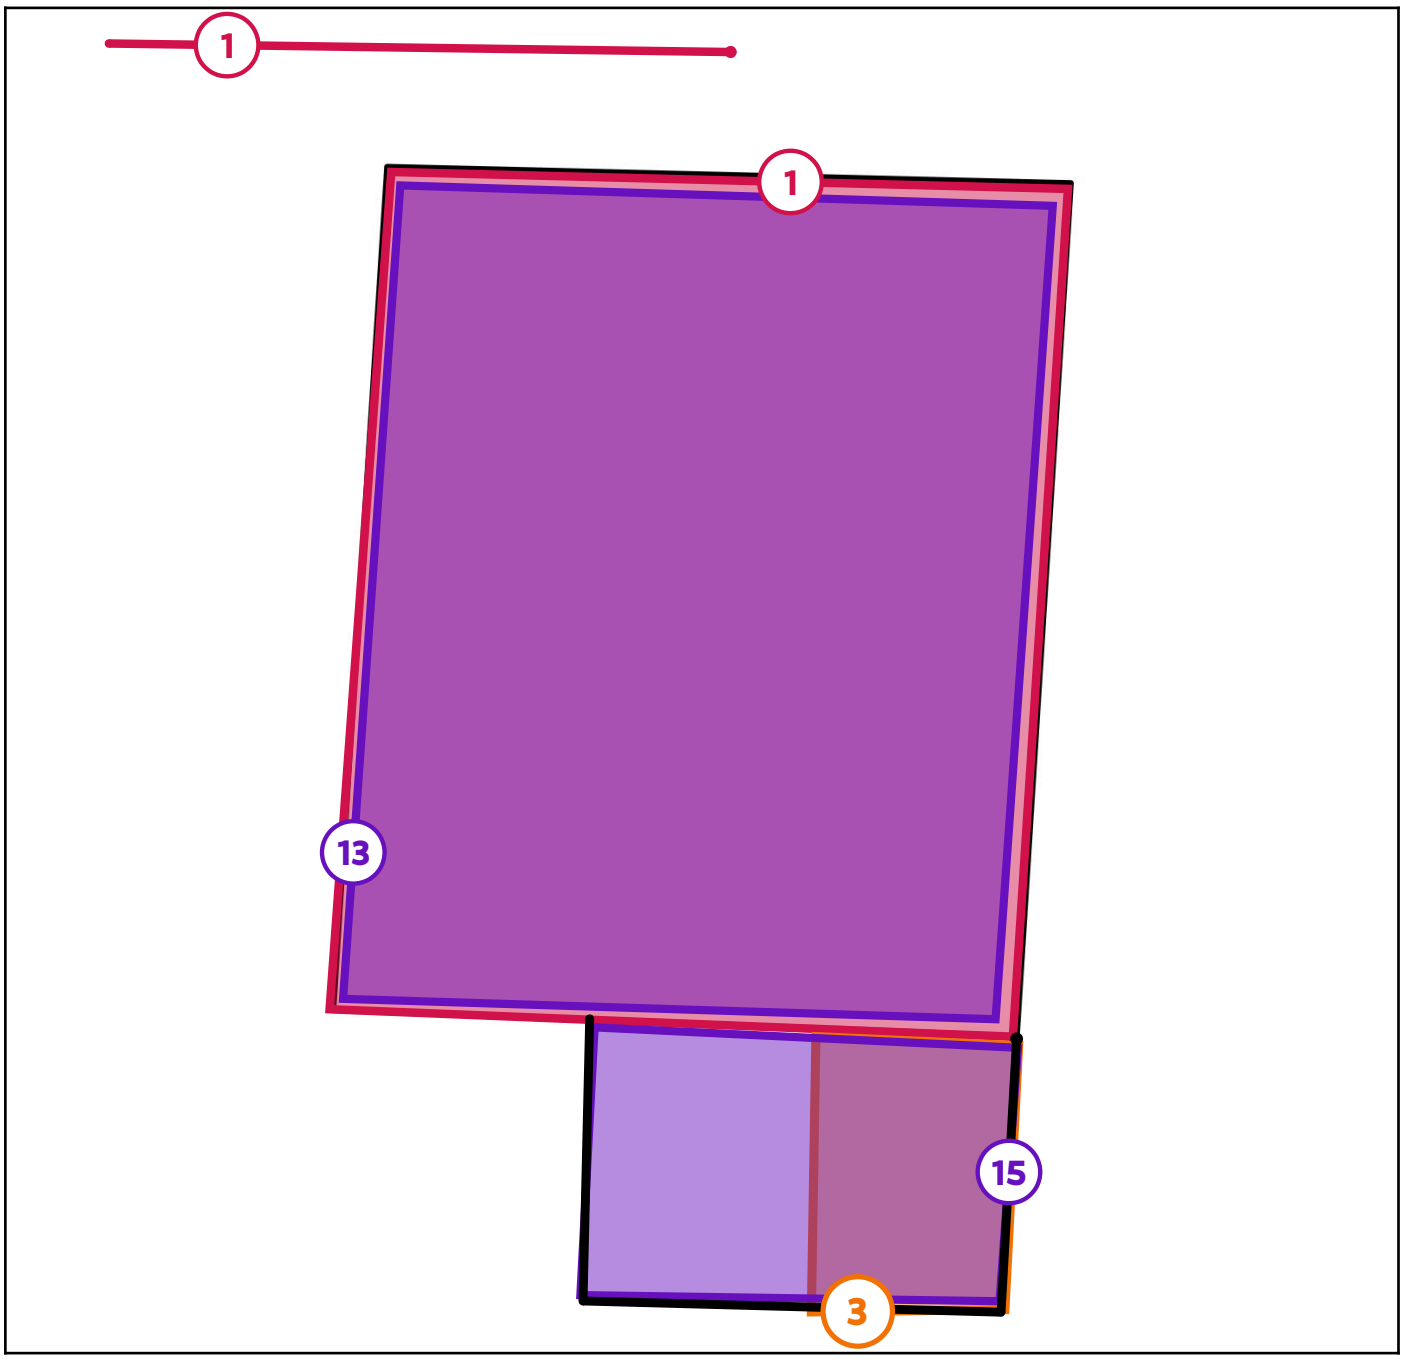
Plan 3.1: Bijgebouw plan

Beschrijving	Type	Actie
1. Golfplaten (cement)	Asbestmateriaal	Dringend verwijderen
3. Roofing dakbedekking	Asbestmateriaal	Verwijderen
13. Materiaal in opslag	Beperking	-

15. Geblokkeerde deur	Beperking	-

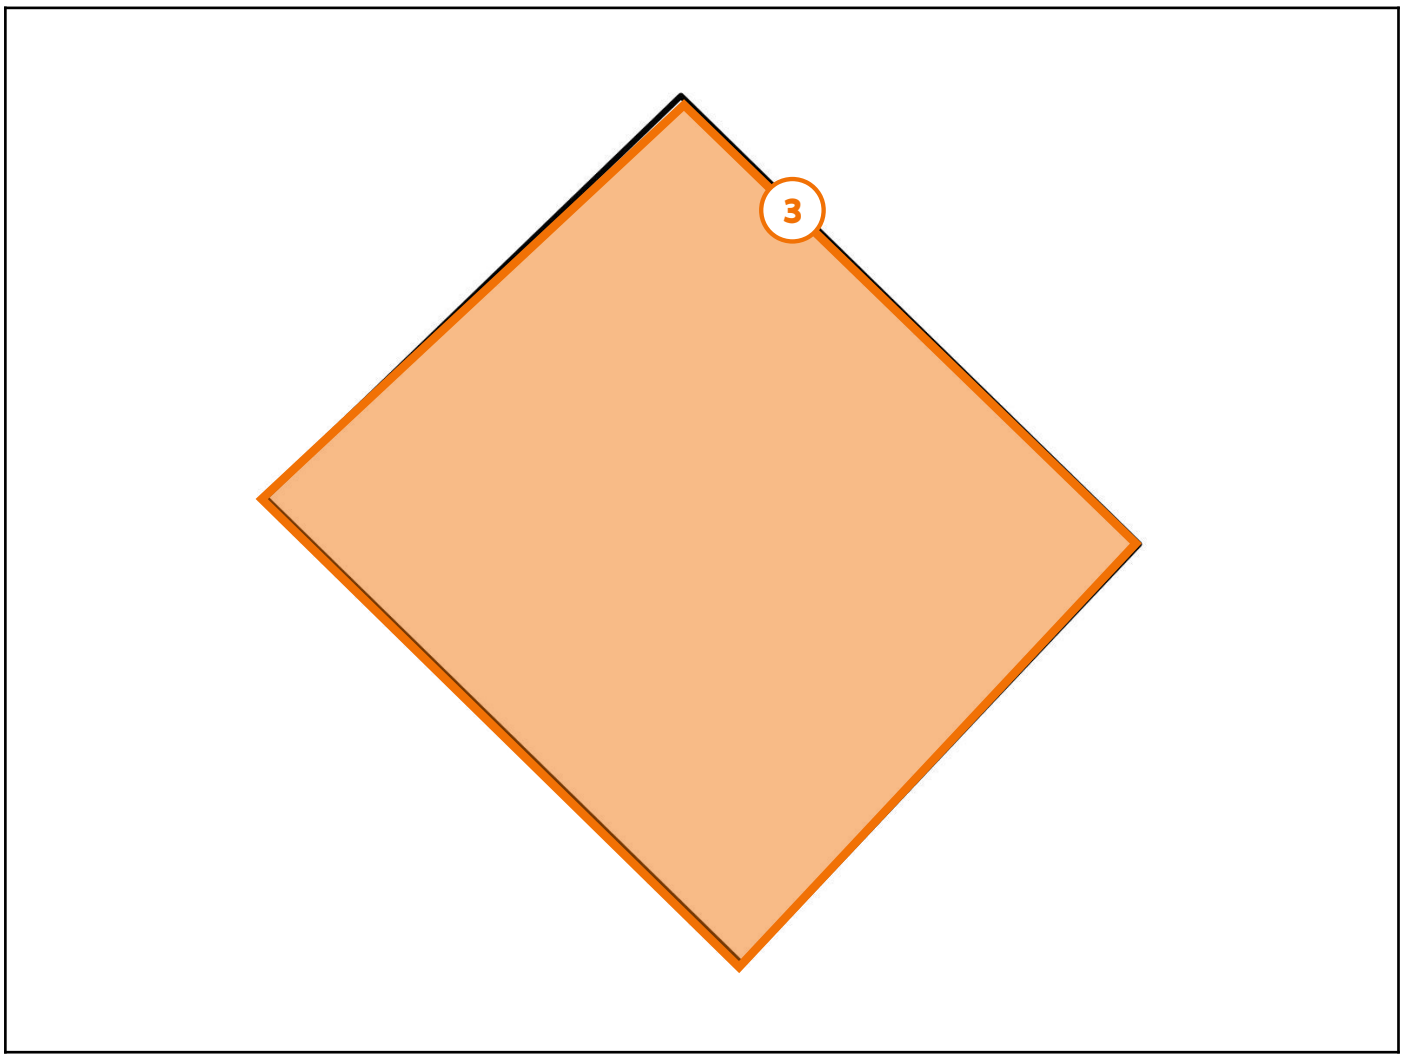
Plan 4.1: Tuinhuis plan

Beschrijving	Type	Actie
3. Roofing dakbedekking	Asbestmateriaal	Verwijderen

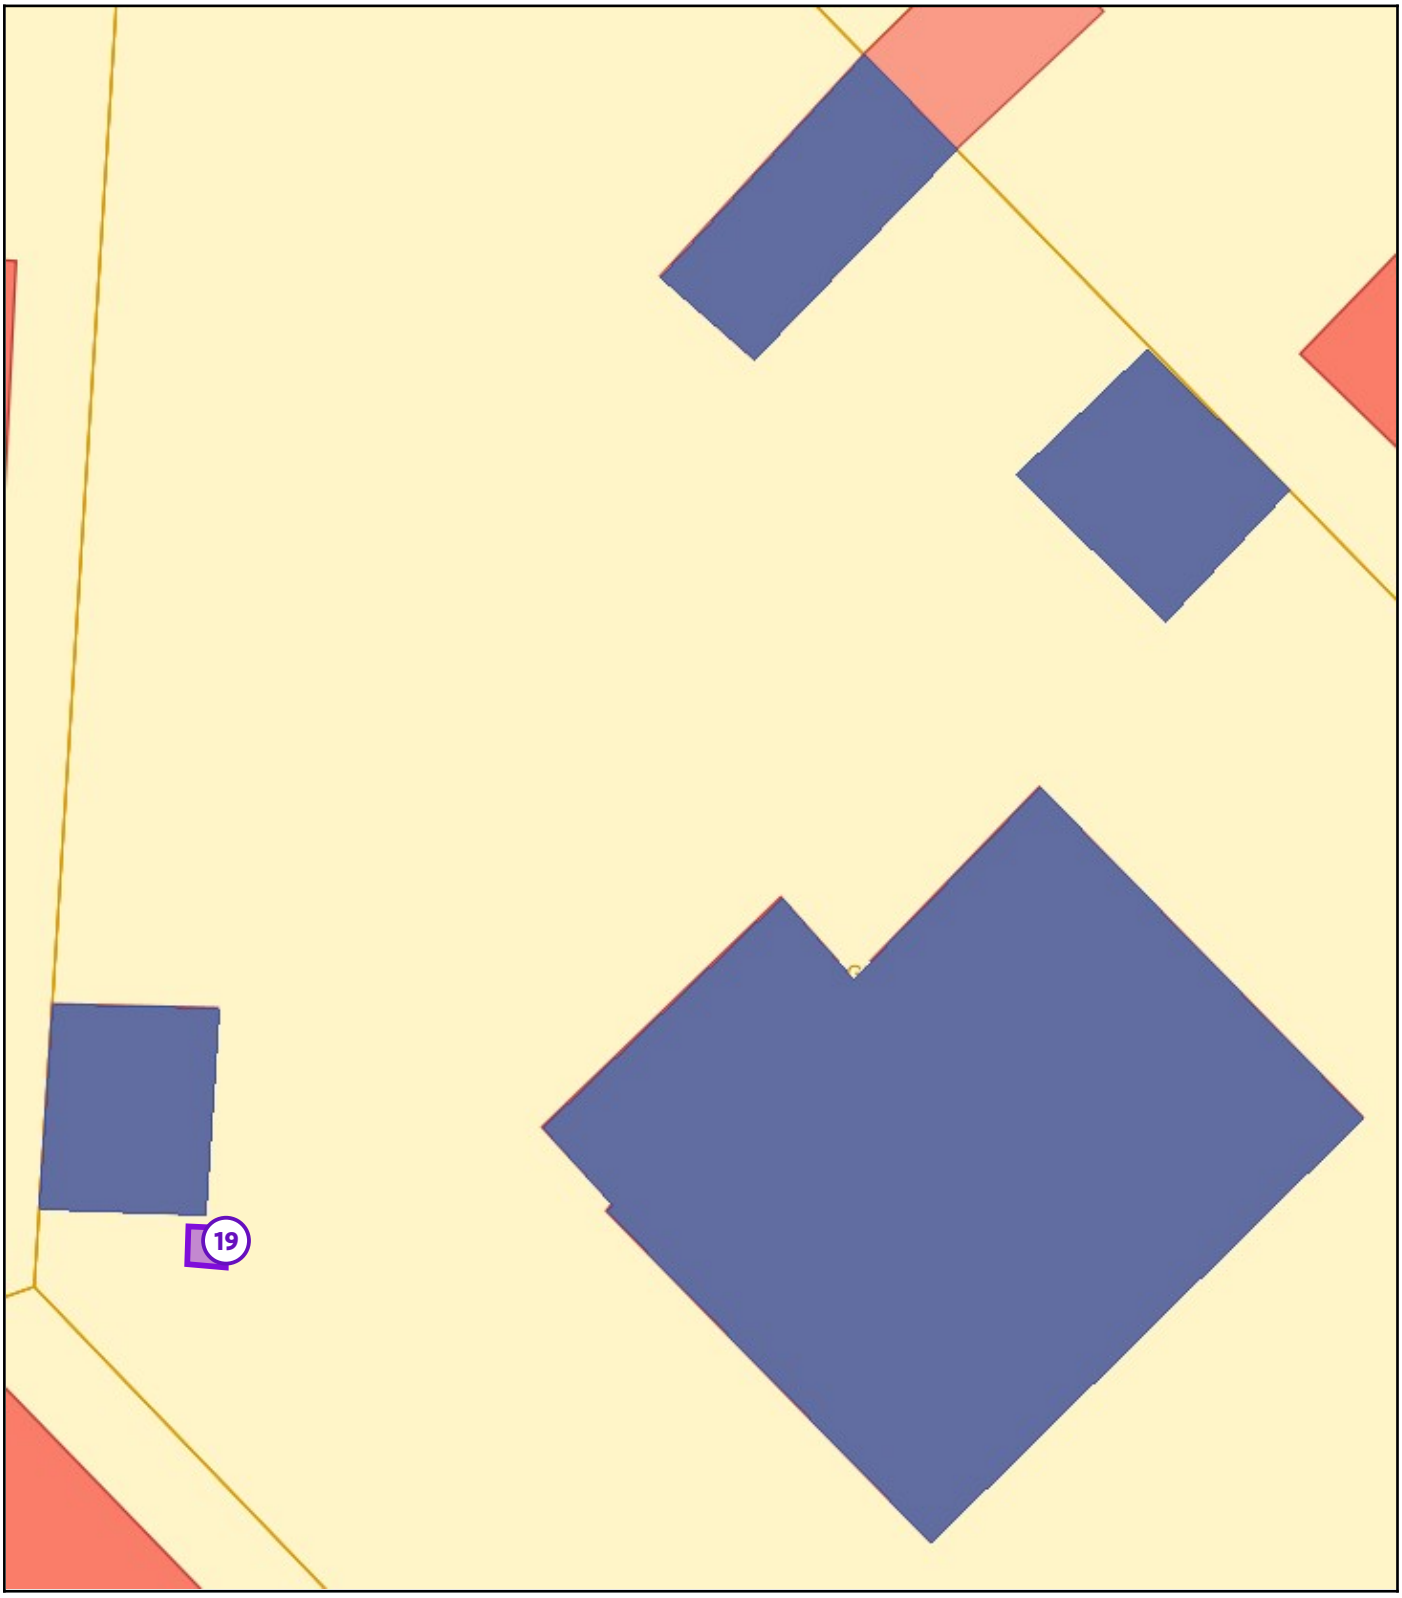
Plan 5.2: Afdruipzones/afvloeizones

19. Afdruipzone golfplaten tuinhuis	Afdruipzone/afvloeizone	-

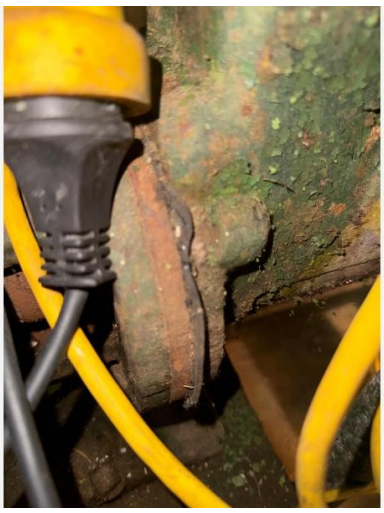
Fiche 6: Pakking

Asbestmateriaal

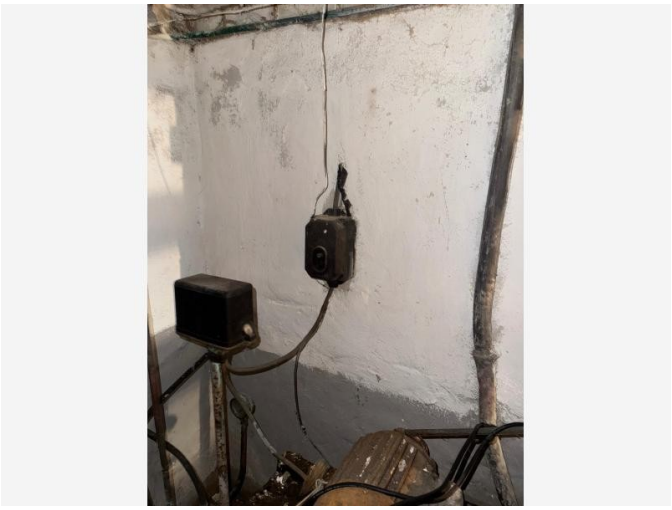
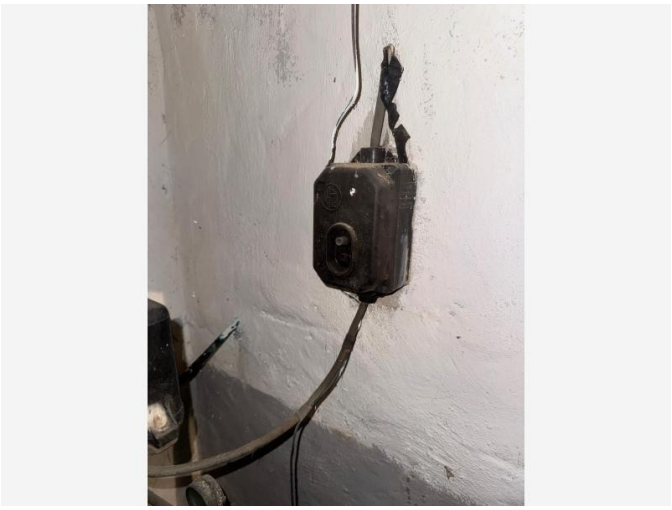
Fiche 9: Bakeliet zekeringkast

Asbestmateriaal

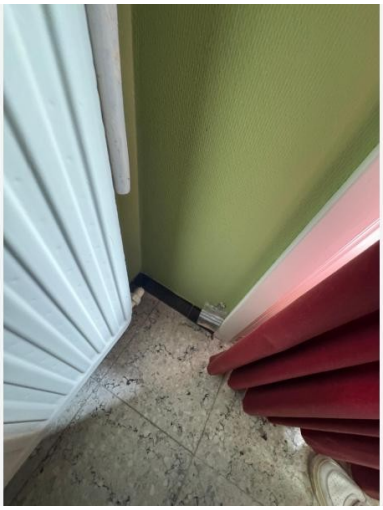
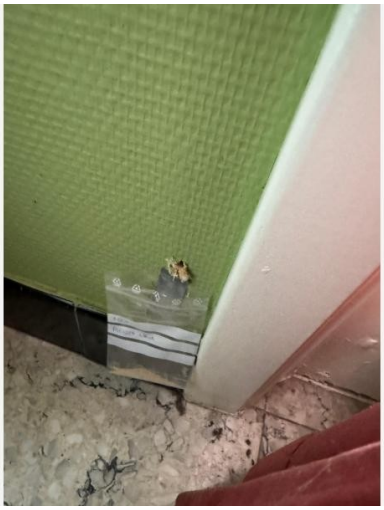
Fiche 18: Pleisterwerk wanden

Geen asbest

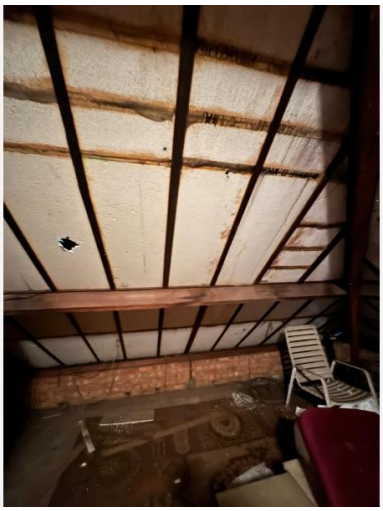
Beschrijving	Notitie	Terug te vinden op plannen
Fiche 23: Onderdak (niet aanwezig)	Langs de binnenzijde van de zolder is het dak zichtbaar, er is geen onderdak aanwezig.	-
Fiche 24: Liftinfrastructuur (niet aanwezig)	Er is geen liftinfrastructuur aanwezig op de inspectielocatie.	-
