Asbestinventarisattest

Lessiusstraat 23, 2960 Brecht

Attestnummer : **20240521-000208.000**
Uitgegeven op : **21.05.2024**
Geldig tot : **21.05.2034**

Niet-asbestveilig

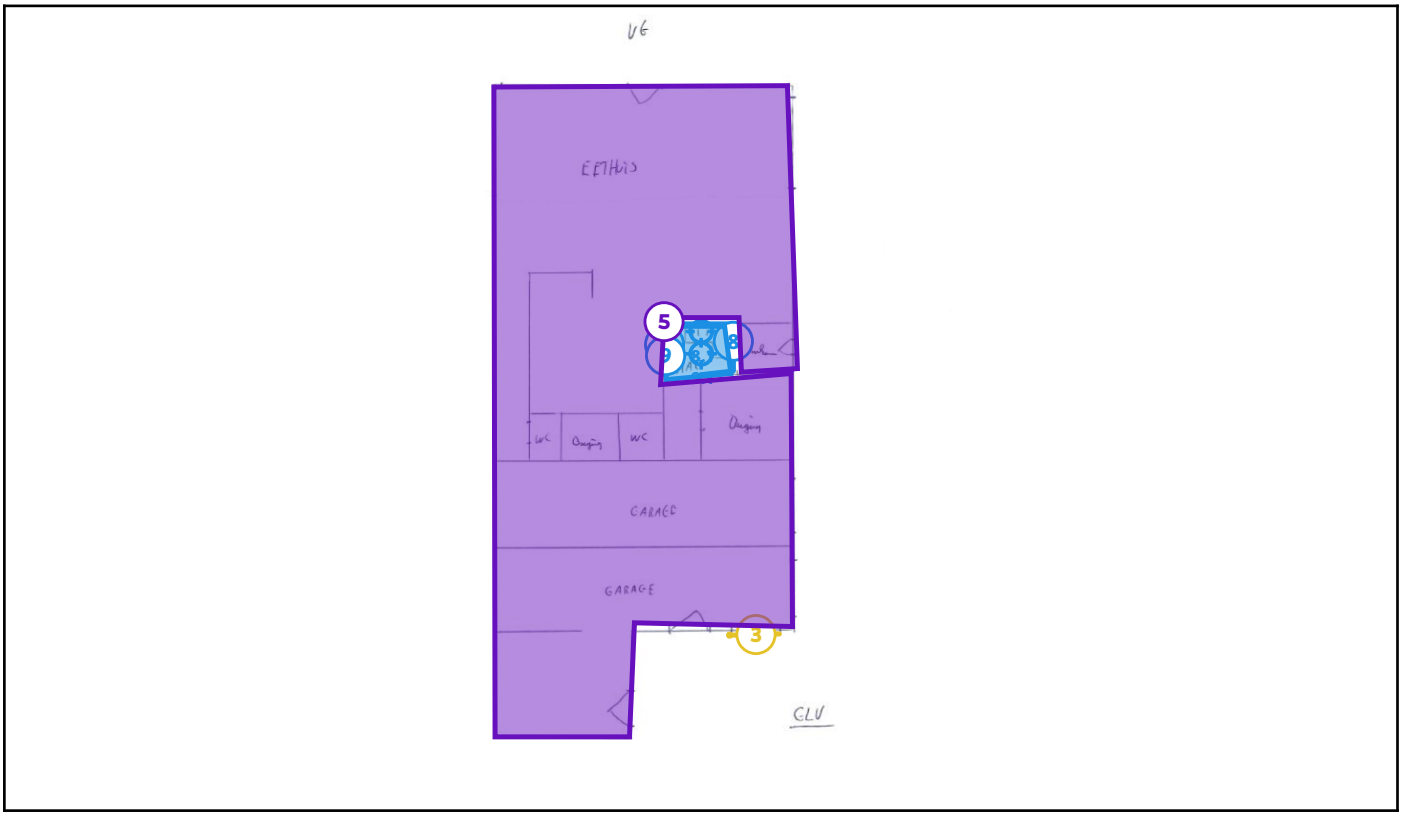
Plan 1.1: plattegrond glv

Beschrijving	Type	Actie
3. raamdorpels buiten	Asbestmateriaal	Zorgvuldig beheren
5. Plafonds in hout en PVC plaat en latwerk	Advies	-
8. pleisterwerk muren	Geen asbest	-
8.1 Code: MS24039.01	Mengmonster	-
9. pleisterwerk plafond	Geen asbest	-
9.1 Code: MS24039.02	Mengmonster	-

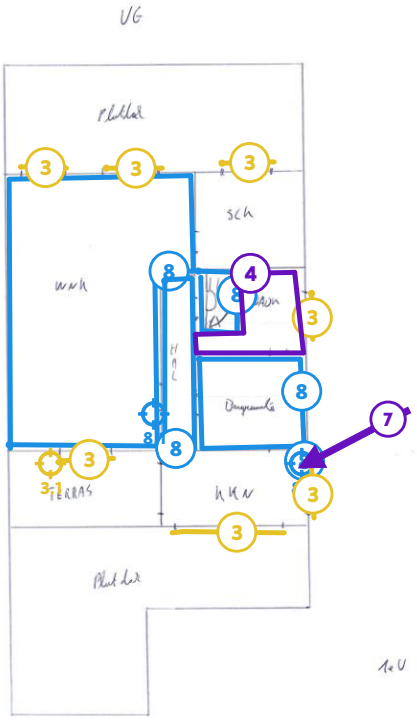
Plan 1.2: plattegrond 1ev

Alle plafonds op de 1e verdieping zijn afgewerkt met PVC of houten lat of plaatwerk.

Beschrijving	Type	Actie
3. raamdorpels buiten	Asbestmateriaal	Zorgvuldig beheren
3.1 Code: PS24039.03	Puntmonster	-
4. wandtegels	Advies	-
5. Plafonds in hout en PVC plaat en latwerk	Advies	-
7. recente CV-ketel	Advies	-
8. pleisterwerk muren	Geen asbest	-
8.1 Code: MS24039.01	Mengmonster	-

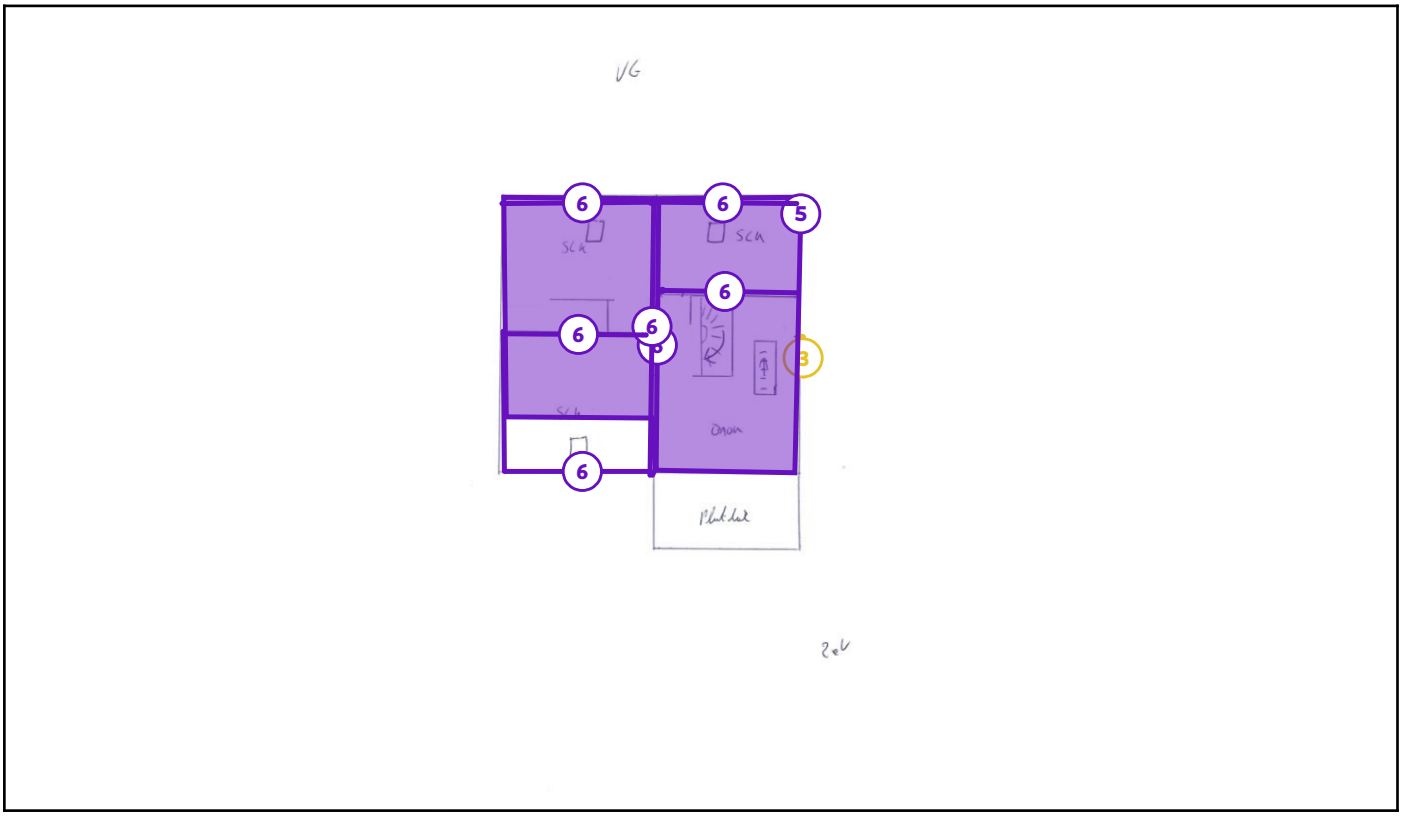
Plan 1.3: plattegrond 2ev

Beschrijving	Type	Actie
3. raamdorpels buiten	Asbestmateriaal	Zorgvuldig beheren
5. Plafonds in hout en PVC plaat en latwerk	Advies	-
6. wanden in gipsplaat	Advies	-

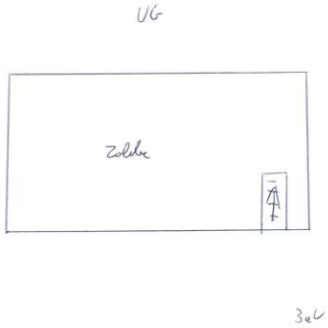
Plan 1.4: plattegrond 3ev

Alle plafonds en schuine wanden zijn afgewerkt met latwerk

Beschrijving	Type	Actie
5. Plafonds in hout en PVC plaat en latwerk	Advies	-

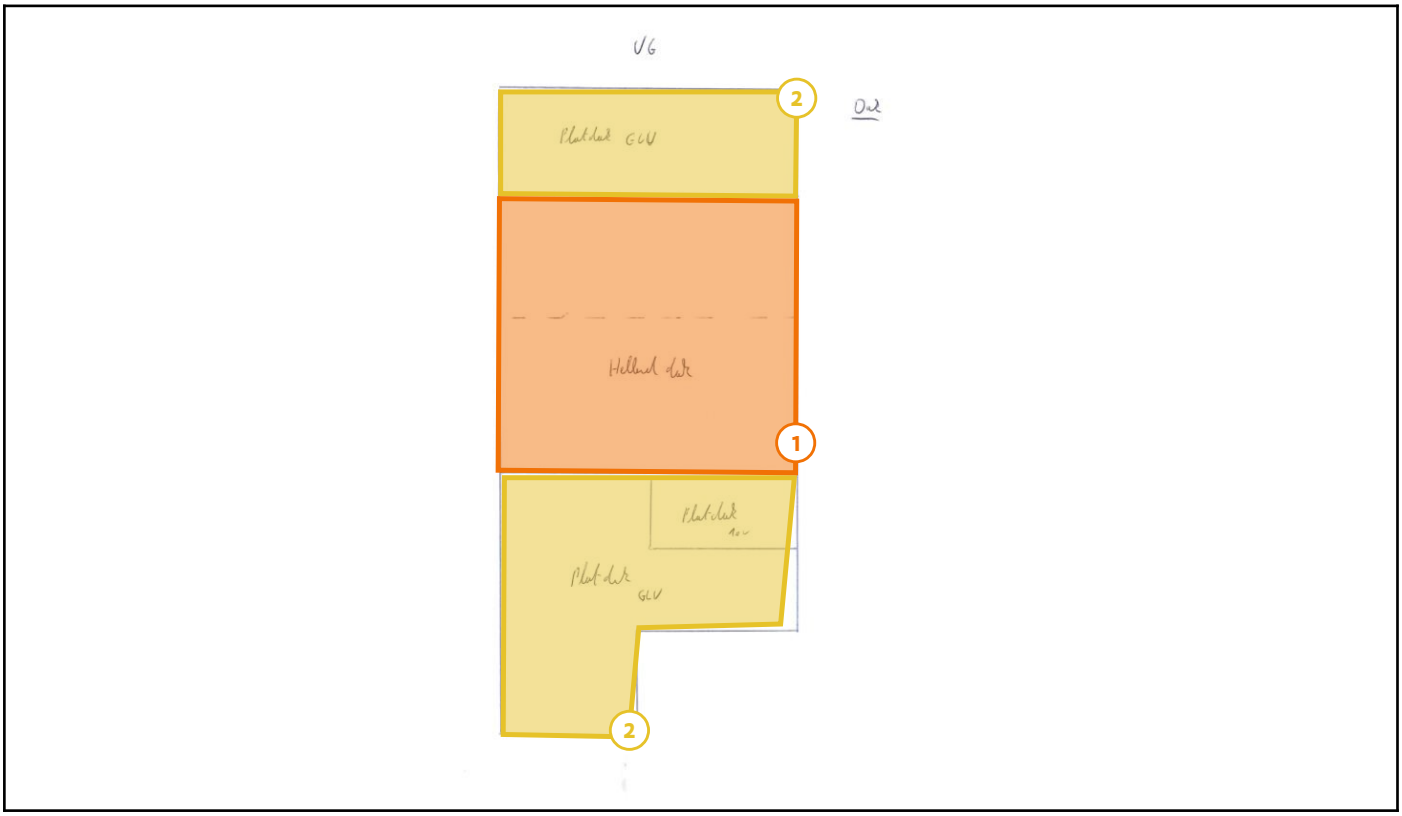
Plan 1.5: plattegrond daken

Beschrijving	Type	Actie
1. leien dak	Asbestmateriaal	Verwijderen
2. platte daken	Asbestmateriaal	Zorgvuldig beheren

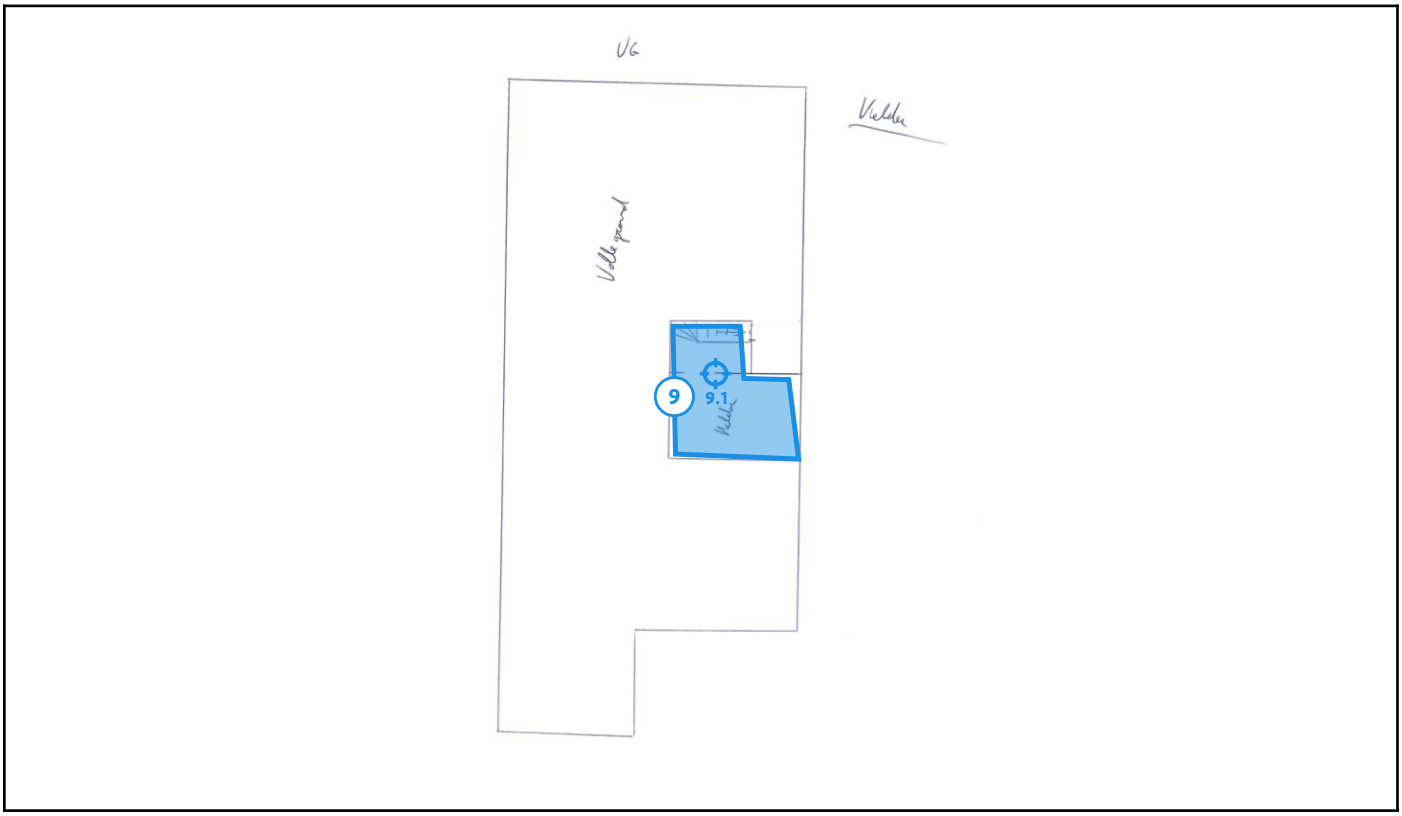
Plan 1.6: plattegrond kelder

Beschrijving	Type	Actie
9. pleisterwerk plafond	Geen asbest	-
9.1 Code: MS24039.02	Mengmonster	-

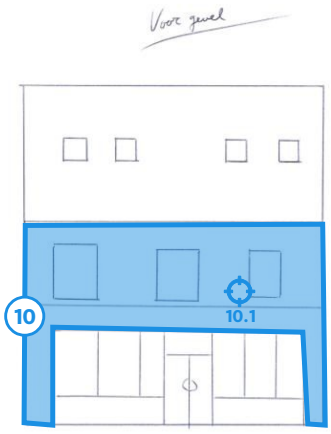
Plan 1.7: voorgevel

Beschrijving	Type	Actie
10. Crepi	Geen asbest	-
10.1 Code: MS24039.04	Mengmonster	-

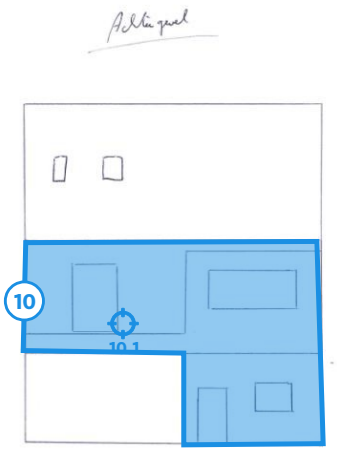
Plan 1.8: achtergevel

Beschrijving	Type	Actie
10. Crepi	Geen asbest	-
10.1 Code: MS24039.04	Mengmonster	-

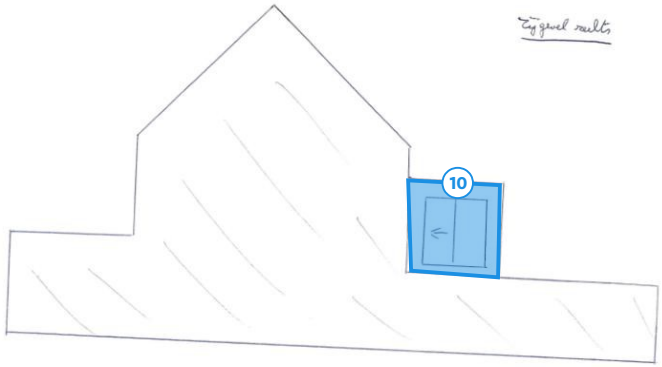
Plan 1.10: rechtergevel

Beschrijving	Type	Actie
10. Crepi	Geen asbest	-

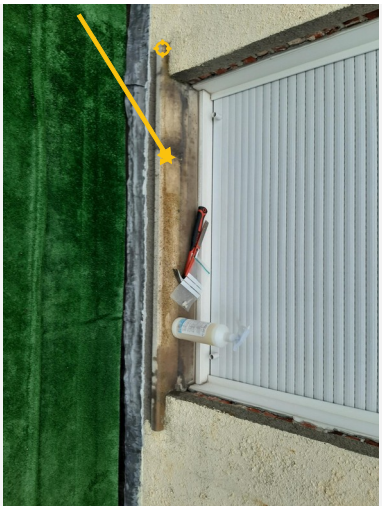
Fiche 3: raamdorpels buiten

Eindbeoordeling materiaalrisico	Zeer laag materiaalrisico en/of zeer lage kans op vezelvrijgave

Gebondenheid	Categorie 1: hechtgebonden in oorsprong
Asbestsoort (vezeltype)	Alleen chrysotiel
Asbestconcentratie	Laag (< 50%)
Afschermingsgraad van het gehele materiaal	Geheel of deels vrij aan de buitenlucht
Toestand van het materiaal	Onbeschadigd, niet verweerd

#	Type	Referentie	Resultaat
3.1	Puntmonster	PS24039.03	Chrysotiel

Beschrijving	raamdorpels buiten
Omgeving	Buiten
Primaire drager	Wandopening verticaal (raam, deur, ...)
Asbestmateriaal	Plaat, paneel, tablet - Hol
Bindmiddel van asbestmateriaal	Cement

- Zorg voor een veilig beheer. Vermijd het beschadigen van het asbestmateriaal. Controleer de toestand jaarlijks op wijzigingen.
- Zorg voor een veilig beheer en verwijder dit asbestmateriaal wanneer het bij werken eenvoudig bereikbaar wordt. Controleer de toestand jaarlijks op wijzigingen.

- Eenvoudige handelingen: mag via doe-het-zelf of door werknemer(s) met opleidingsattest eenvoudige handelingen
  Deze Raamdorpels kan men zelf verwijderen door deze rondom de raamdorpel uit te boren tot deze los komt.

Nadien deze voorzichtig uitnemen zonder te beschadigen of te breken.

Vervolgens dubbel verpakt afvoeren.

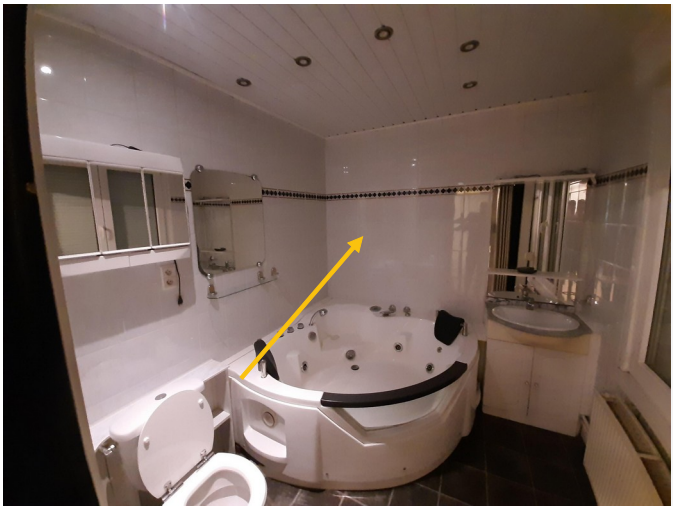
Fiche 4: wandtegels

Wandtegels in de badkamer intact, de deskundige kan geen uitspraak doen over de lijm of andere lagen achterliggend

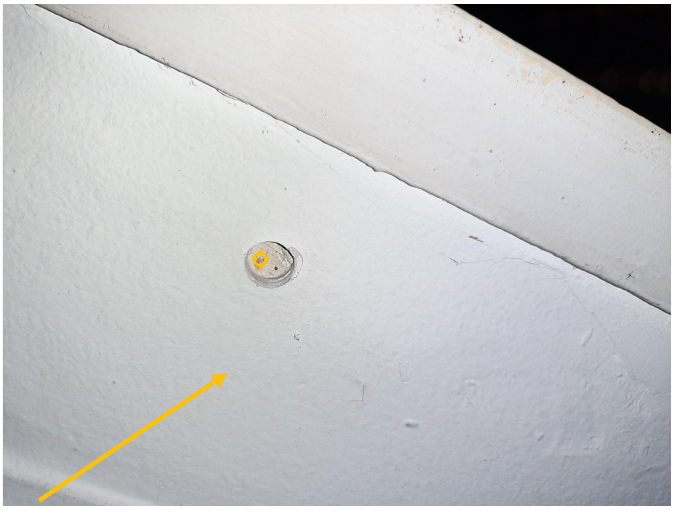
Fiche 9: pleisterwerk plafond

Geen asbest

#	Type	Referentie	Resultaat
9.1	Mengmonster	MS24039.02	Geen asbest

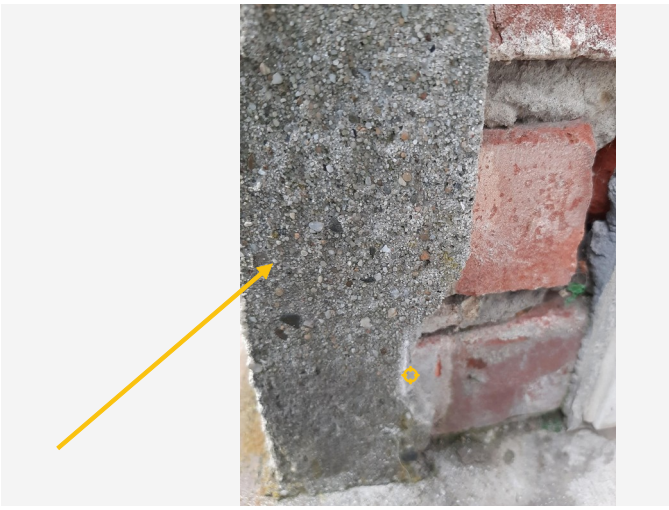
Fiche 10: Crepi

Geen asbest

#	Type	Referentie	Resultaat
10.1	Mengmonster	MS24039.04	Geen asbest
