Asbestinventarisattest

Hickendorfdreef 6/2, 2390 Malle

Attestnummer : **20260714-000095.000**
Uitgegeven op : **14.07.2026**
Geldig tot : **Onbeperkt** (tenzij de toestand wijzigt)

Asbestveilig (maar mogelijk niet asbestvrij)

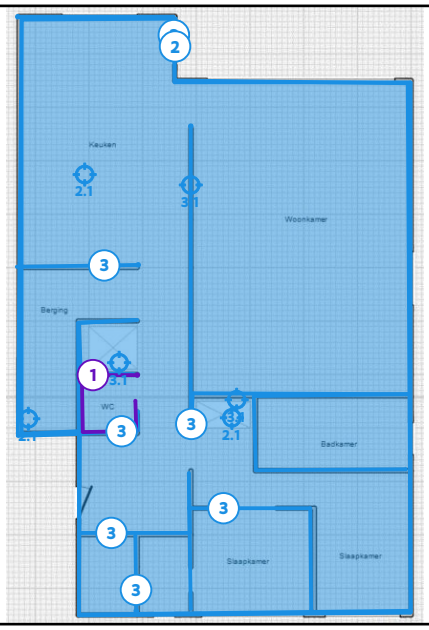
Plan 1.1: Plan appartement

Beschrijving	Type	Actie
1. Tegellijm	Advies	-
2. Pleisterwerk plafond	Geen asbest	-
2.1 Code: 13880	Mengmonster	-
3. Pleisterwerk muren	Geen asbest	-
3.1 Code: 13879	Mengmonster	-

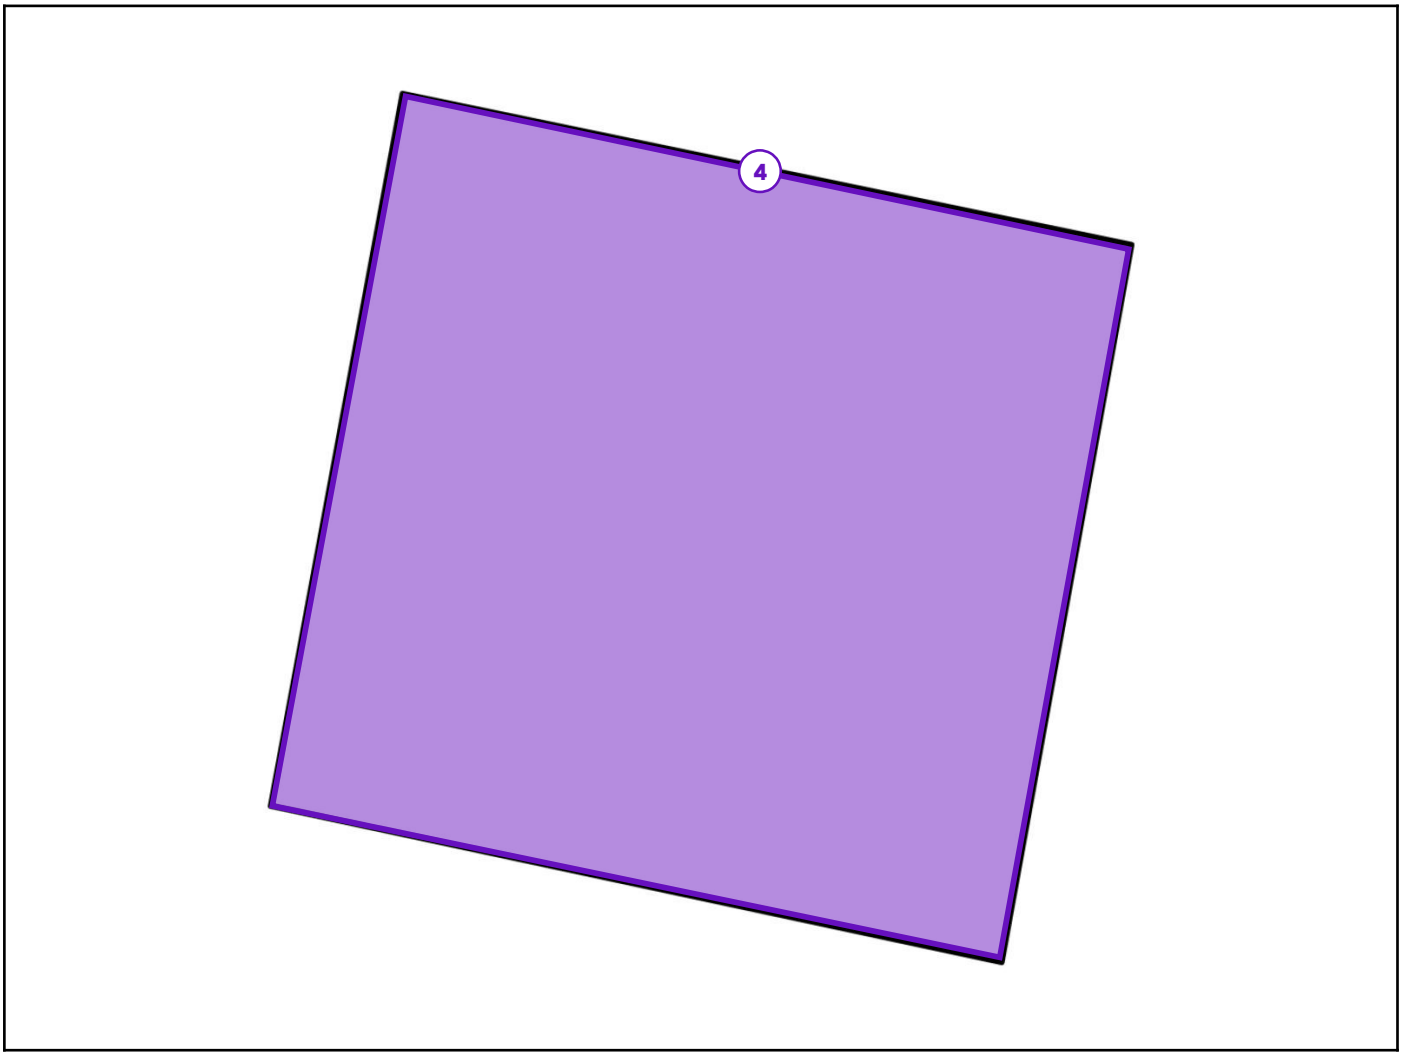
Plan 2.1: Plan poolhouse

Beschrijving	Type	Actie
4. Dakbedekking poolhouse	Overige ruimte of materiaal	-

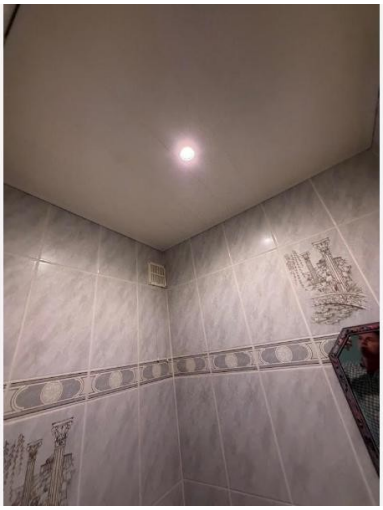
Fiche 1: Tegellijm

Hoewel gezien het bouwjaar de kans eerder klein is, kan de tegellijm achter de tegels in het toilet mogelijks asbesthoudend zijn.

Basis voor advies	De asbestdeskundige beoordeelt het materiaal als asbesthoudend op basis van een beoordeling met het blote oog.
Primaire drager	Binnenwand
(Asbest)materiaal	In-situ afwerkingslagen - Lijmlaag
Bindmiddel	Cement
Gebondenheid bindmiddel	Hecht

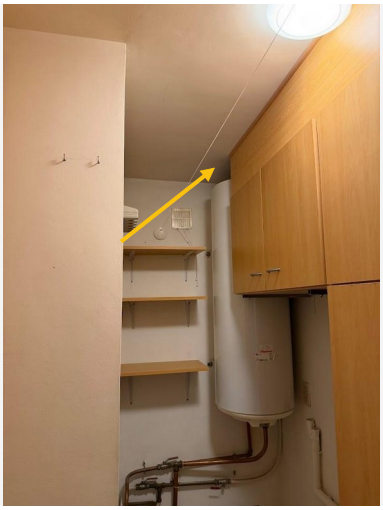
Fiche 2: Pleisterwerk plafond

Geen asbest

#	Type	Referentie	Resultaat
2.1	Mengmonster	13880	Geen asbest

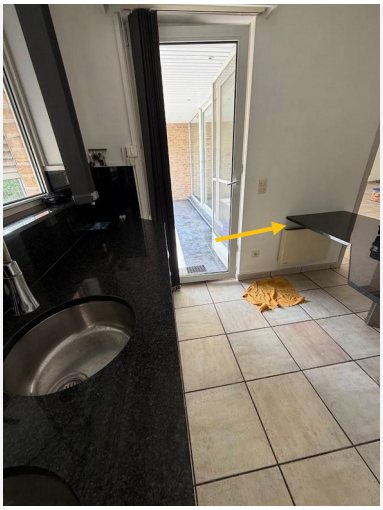
Fiche 3: Pleisterwerk muren

Geen asbest

#	Type	Referentie	Resultaat
3.1	Mengmonster	13879	Geen asbest

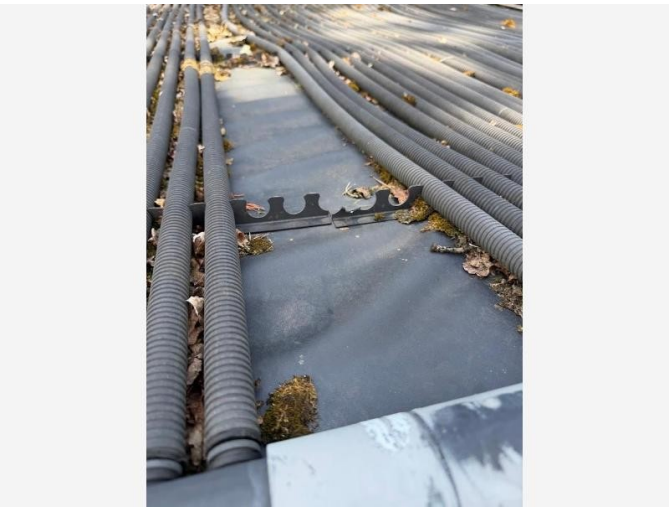
Beschrijving	Notitie	Terug te vinden op plannen
Fiche 4: Dakbedekking poolhouse	-	Plan 2.1: Plan poolhouse
Fiche 5: Kit ramen	-	-
