Asbestinventarisattest

Guido Gezellestraat 68, 2340 Beerse

Attestnummer : **20260903-000498.000**
Uitgegeven op : **03.09.2026**
Geldig tot : **03.09.2036**

Niet-asbestveilig

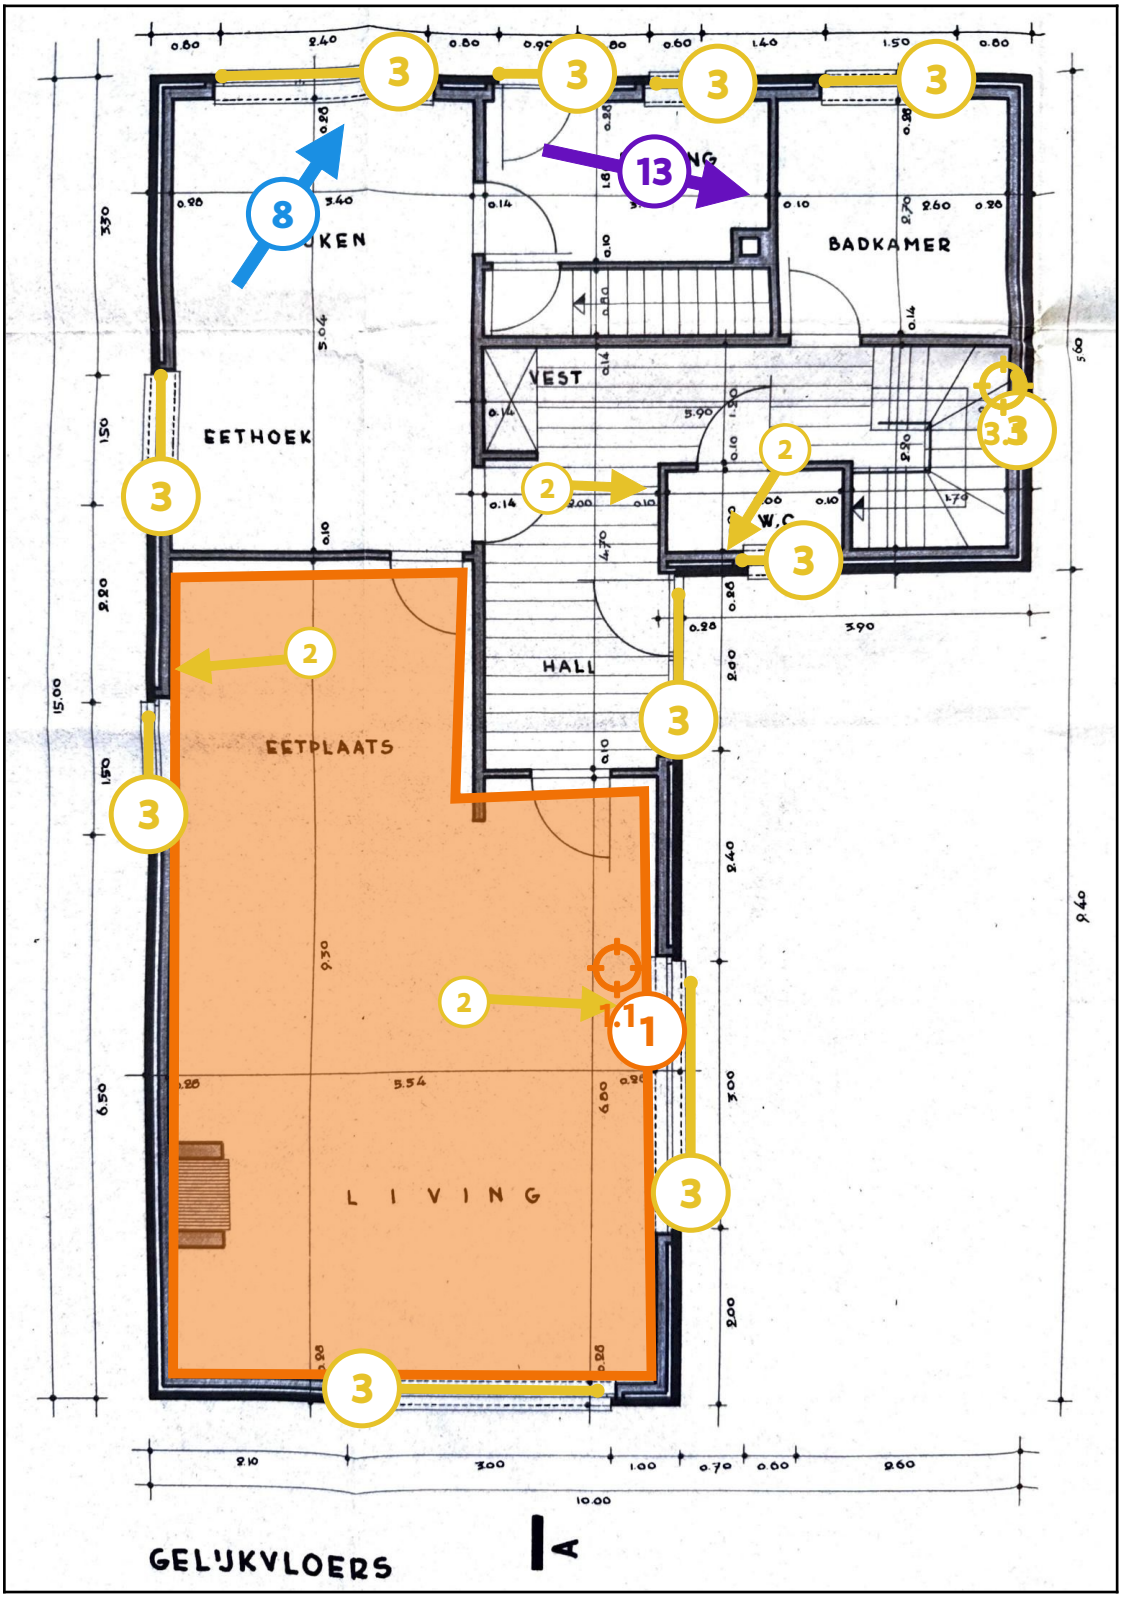
Plan 1.2: Gelijkvloers

1. Vinyl vloerzeil (ondervloer onder laminaat)	Asbestmateriaal	Verwijderen
1.1 Code: 4 woonkamer	Puntmonster	-
2. Bakeliet radiatorknoppen	Asbestmateriaal	Zorgvuldig beheren
3. Mastiek tussen glas en raam	Asbestmateriaal	Zorgvuldig beheren
3.1 Code: 8	Puntmonster	-
8. Anti-dreunplaat onder spoelbak	Geen asbest	-
13. CV-ketel	Overige ruimte of materiaal	-

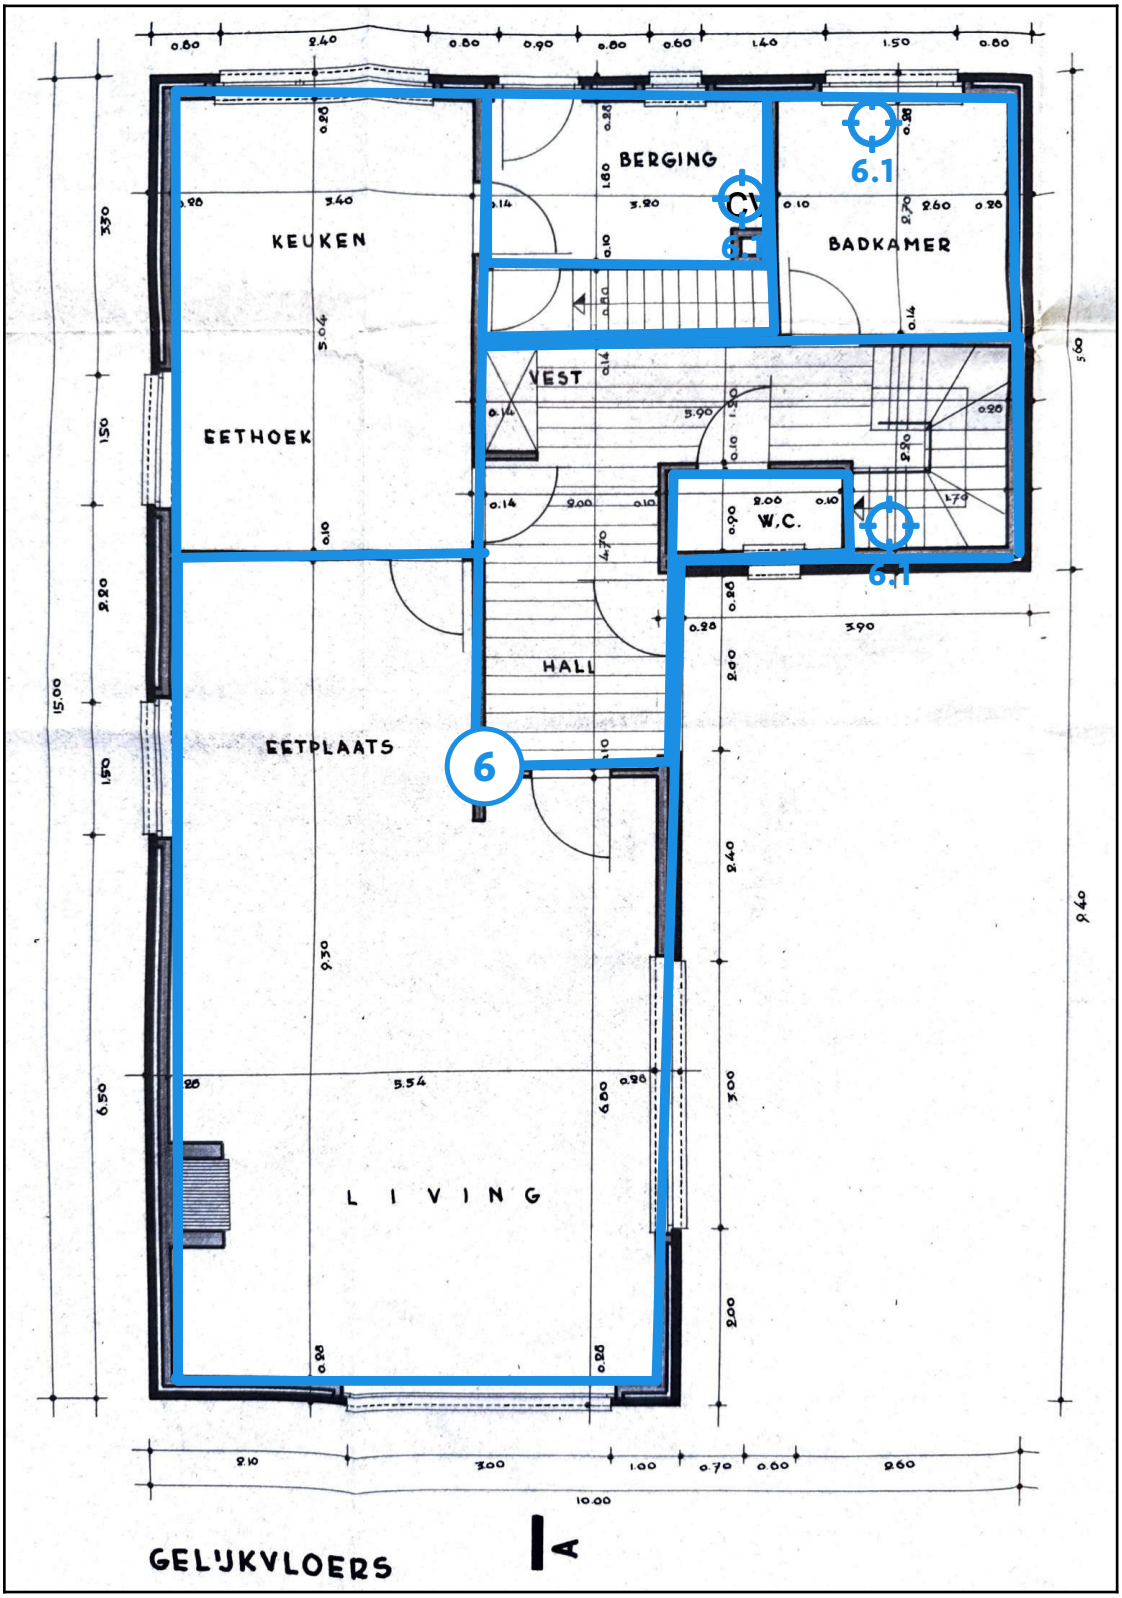
Plan 1.3: Gelijkvloers (wanden)

6. Pleister wanden	Geen asbest	-
6.1 Code: 1	Mengmonster	-

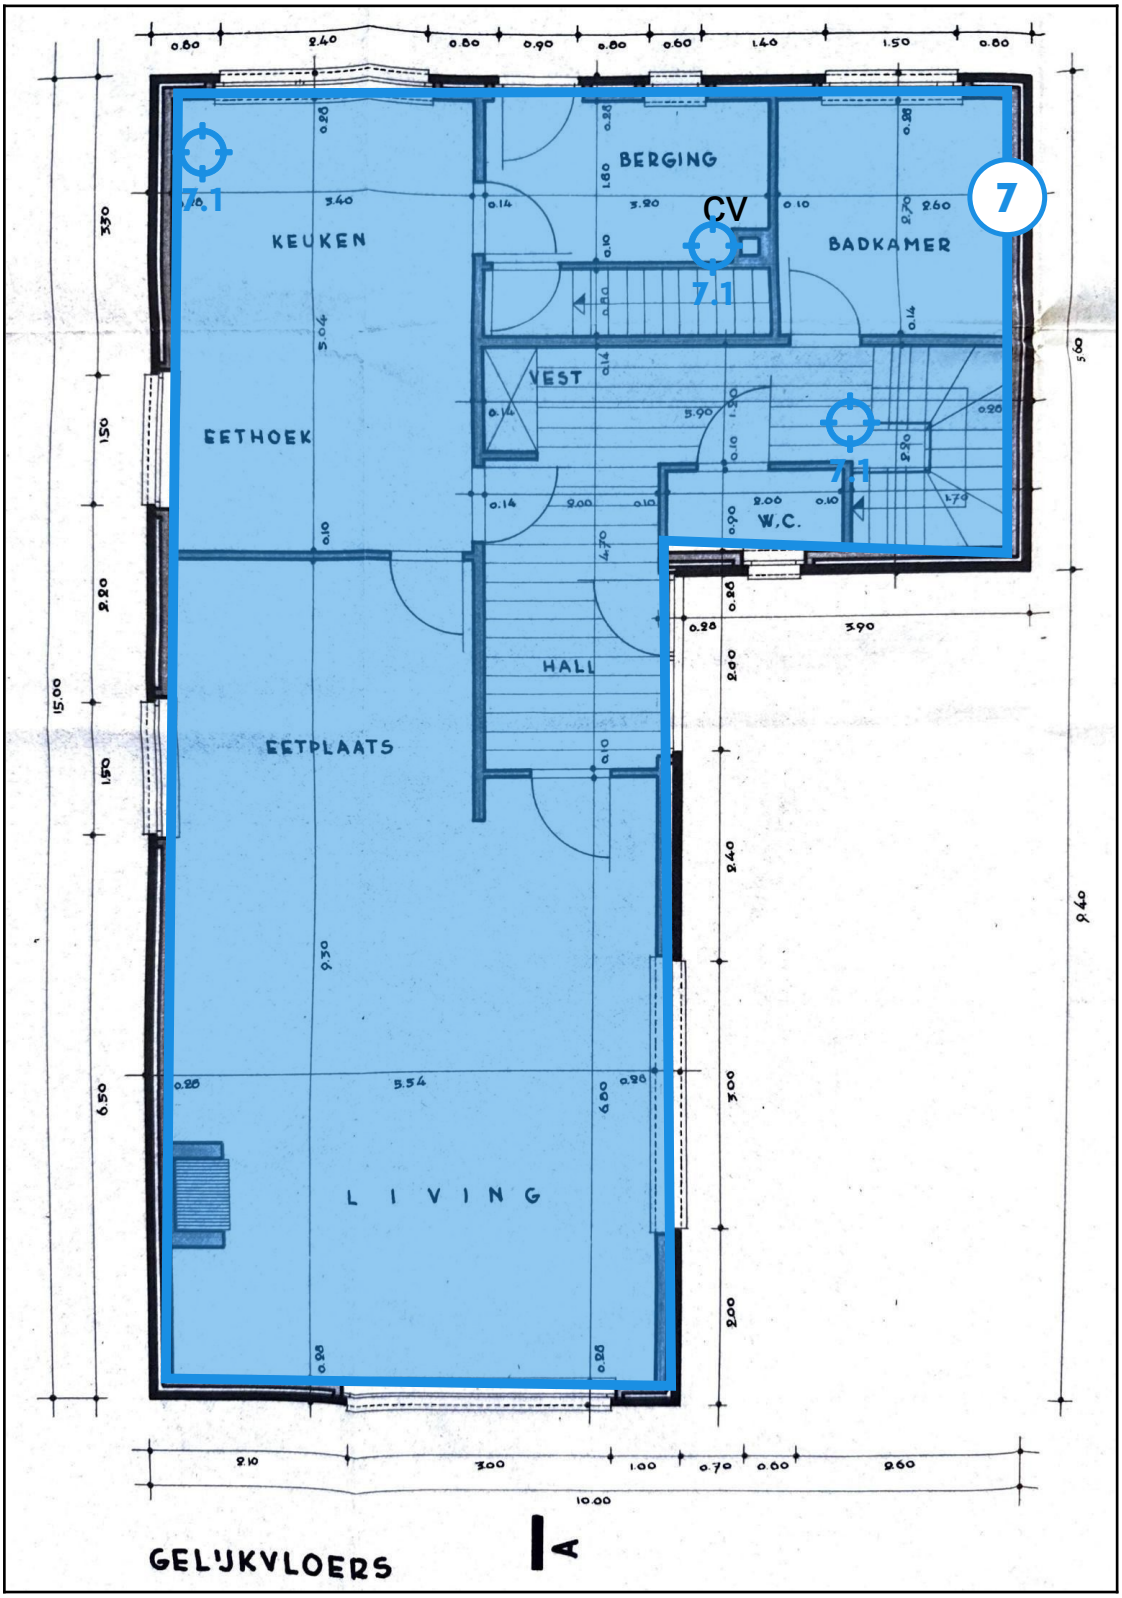
Plan 1.4: Gelijkvloers (plafonds)

7. Pleister plafonds	Geen asbest	-
7.1 Code: 2	Mengmonster	-

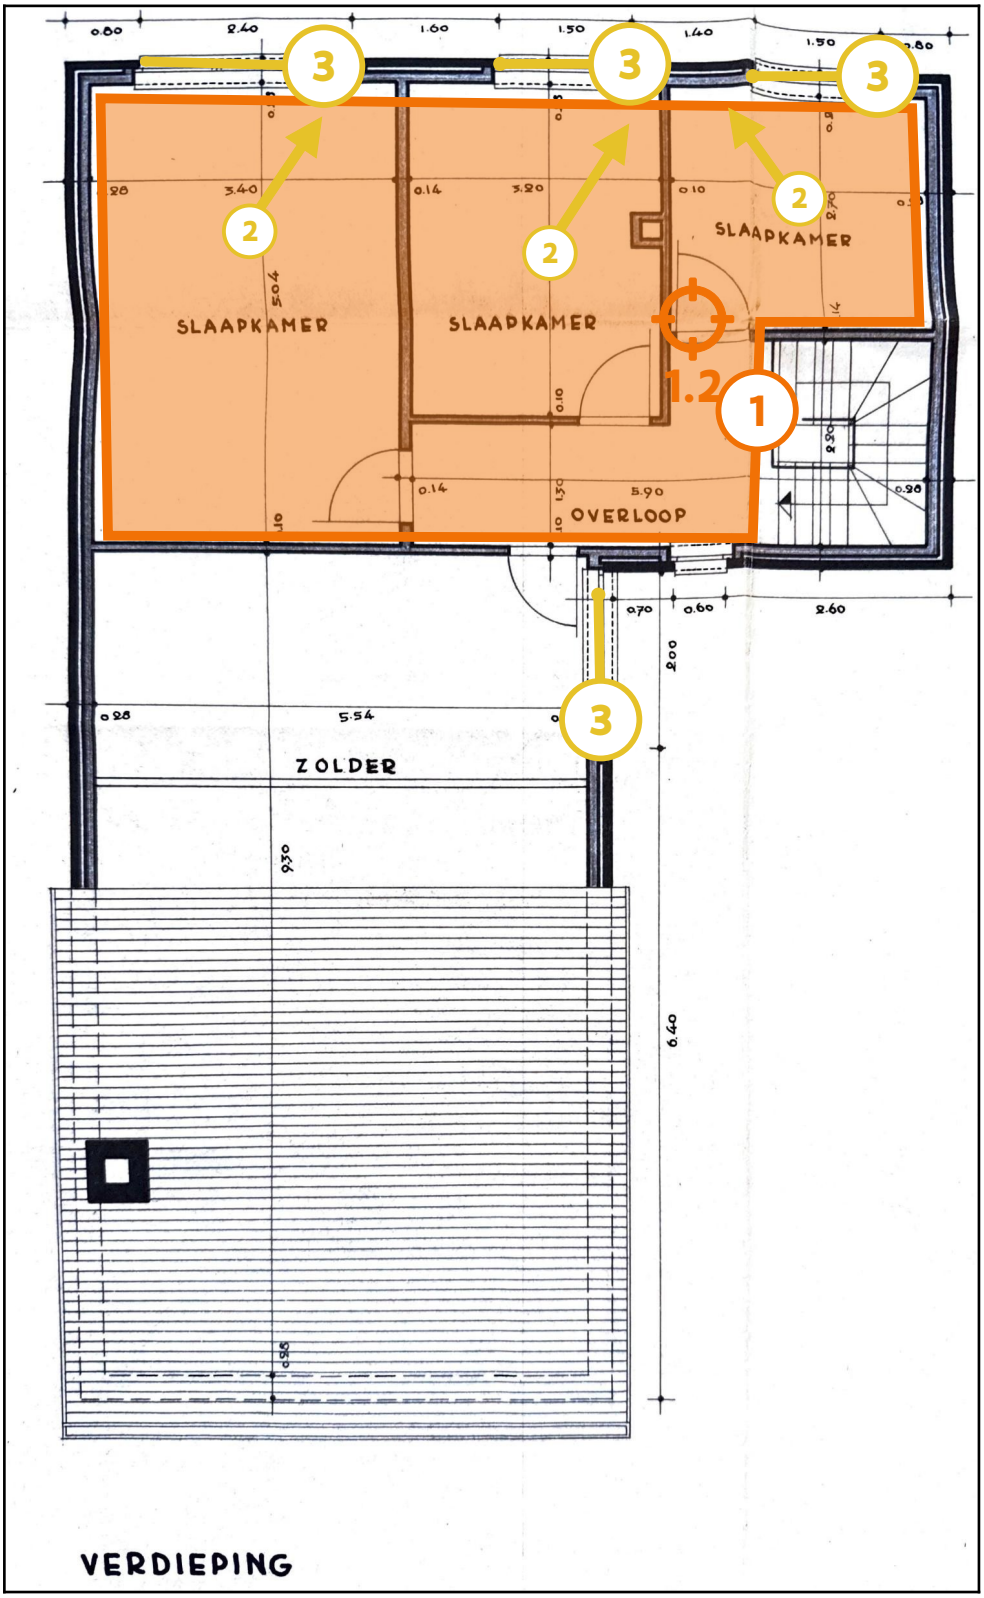
Plan 1.5: Verdieping

1. Vinyl vloerzeil (ondervloer onder laminaat)	Asbestmateriaal	Verwijderen
1.2 Code: 7 verdieping	Puntmonster	-
2. Bakeliet radiatorknoppen	Asbestmateriaal	Zorgvuldig beheren
3. Mastiek tussen glas en raam	Asbestmateriaal	Zorgvuldig beheren

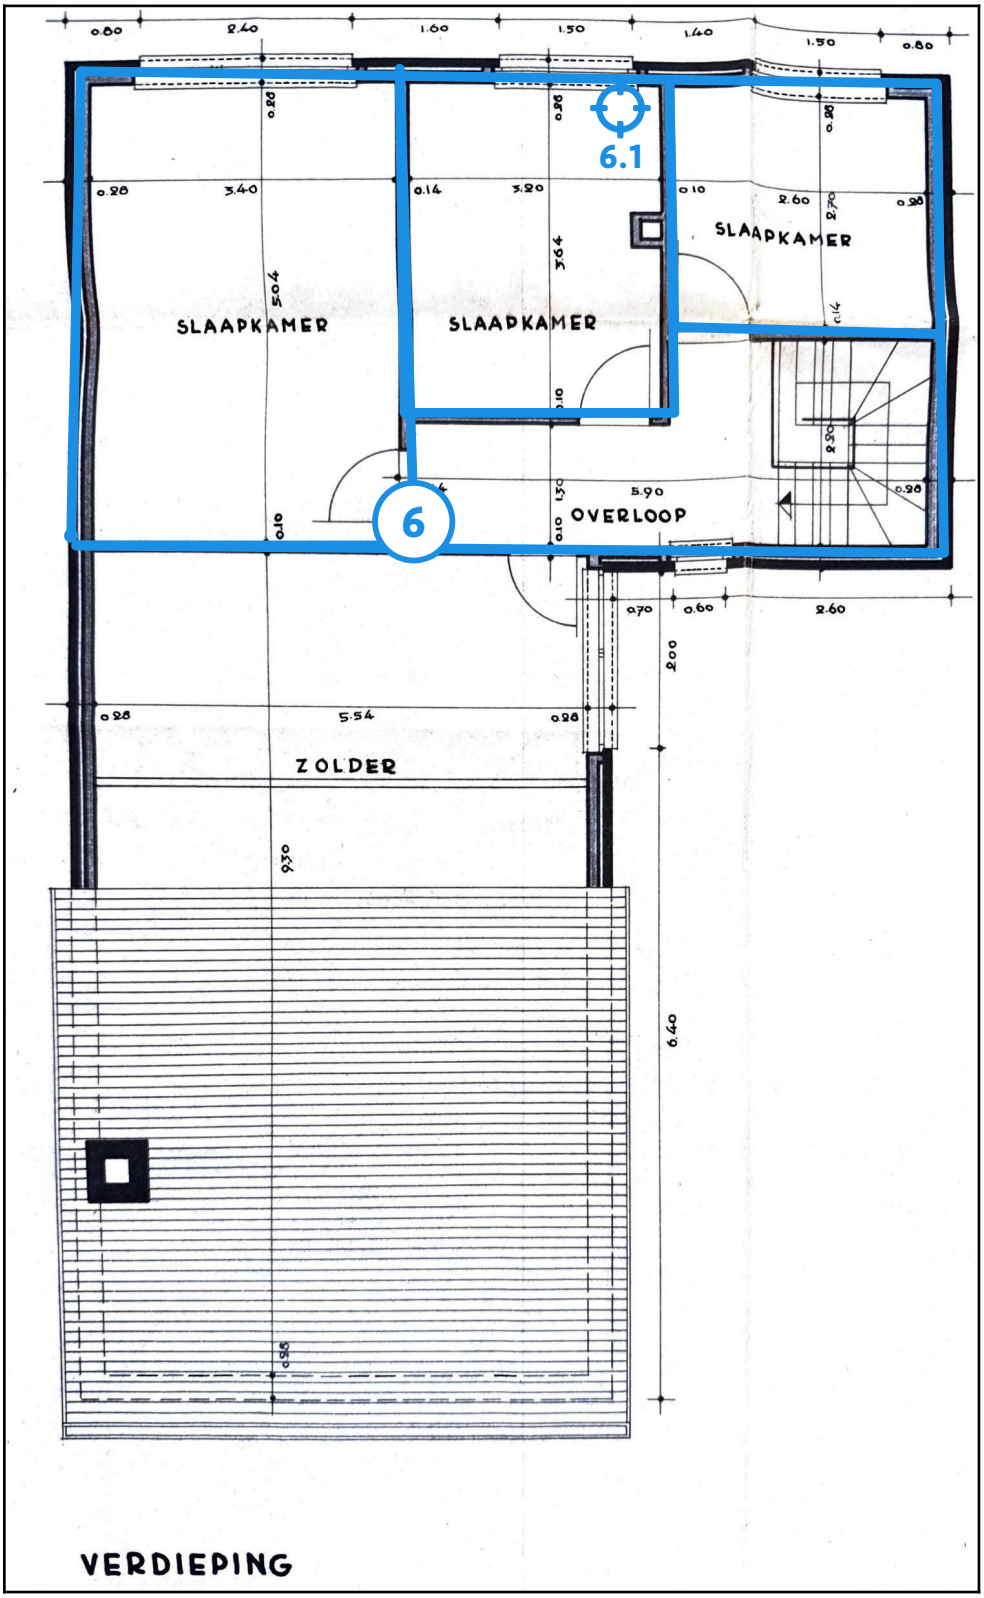
Plan 1.6: Verdieping (wanden)

6. Pleister wanden	Geen asbest	-
6.1 Code: 1	Mengmonster	-

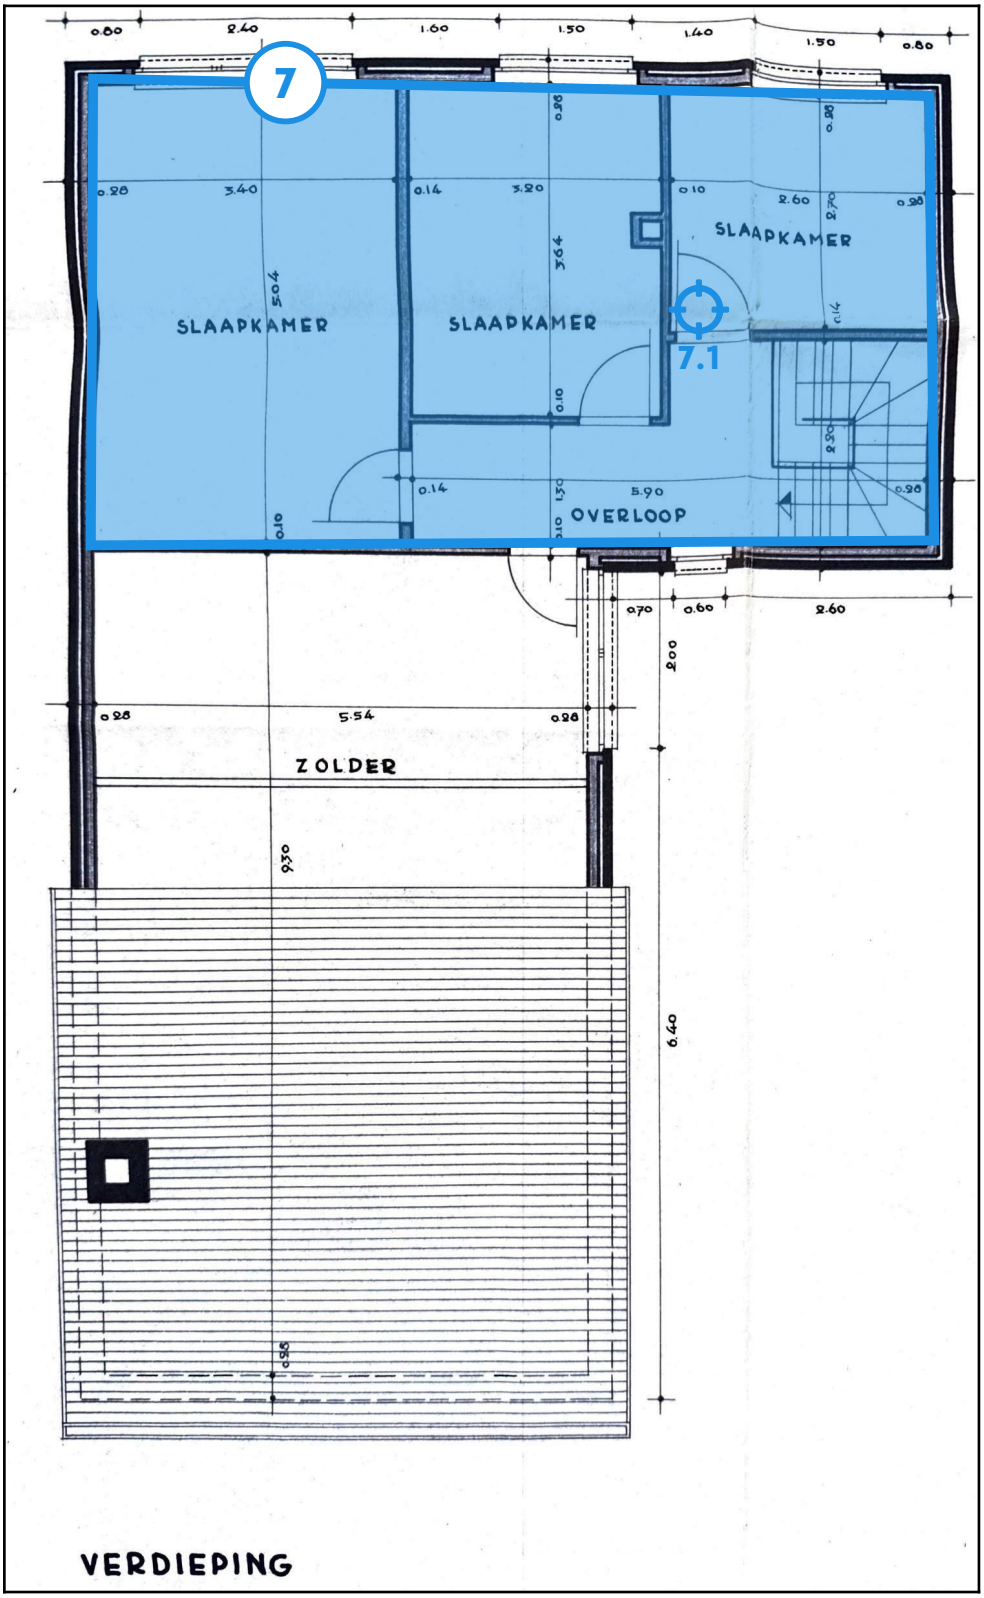
Plan 1.7: Verdieping (plafonds)

7. Pleister plafonds	Geen asbest	-
7.1 Code: 2	Mengmonster	-

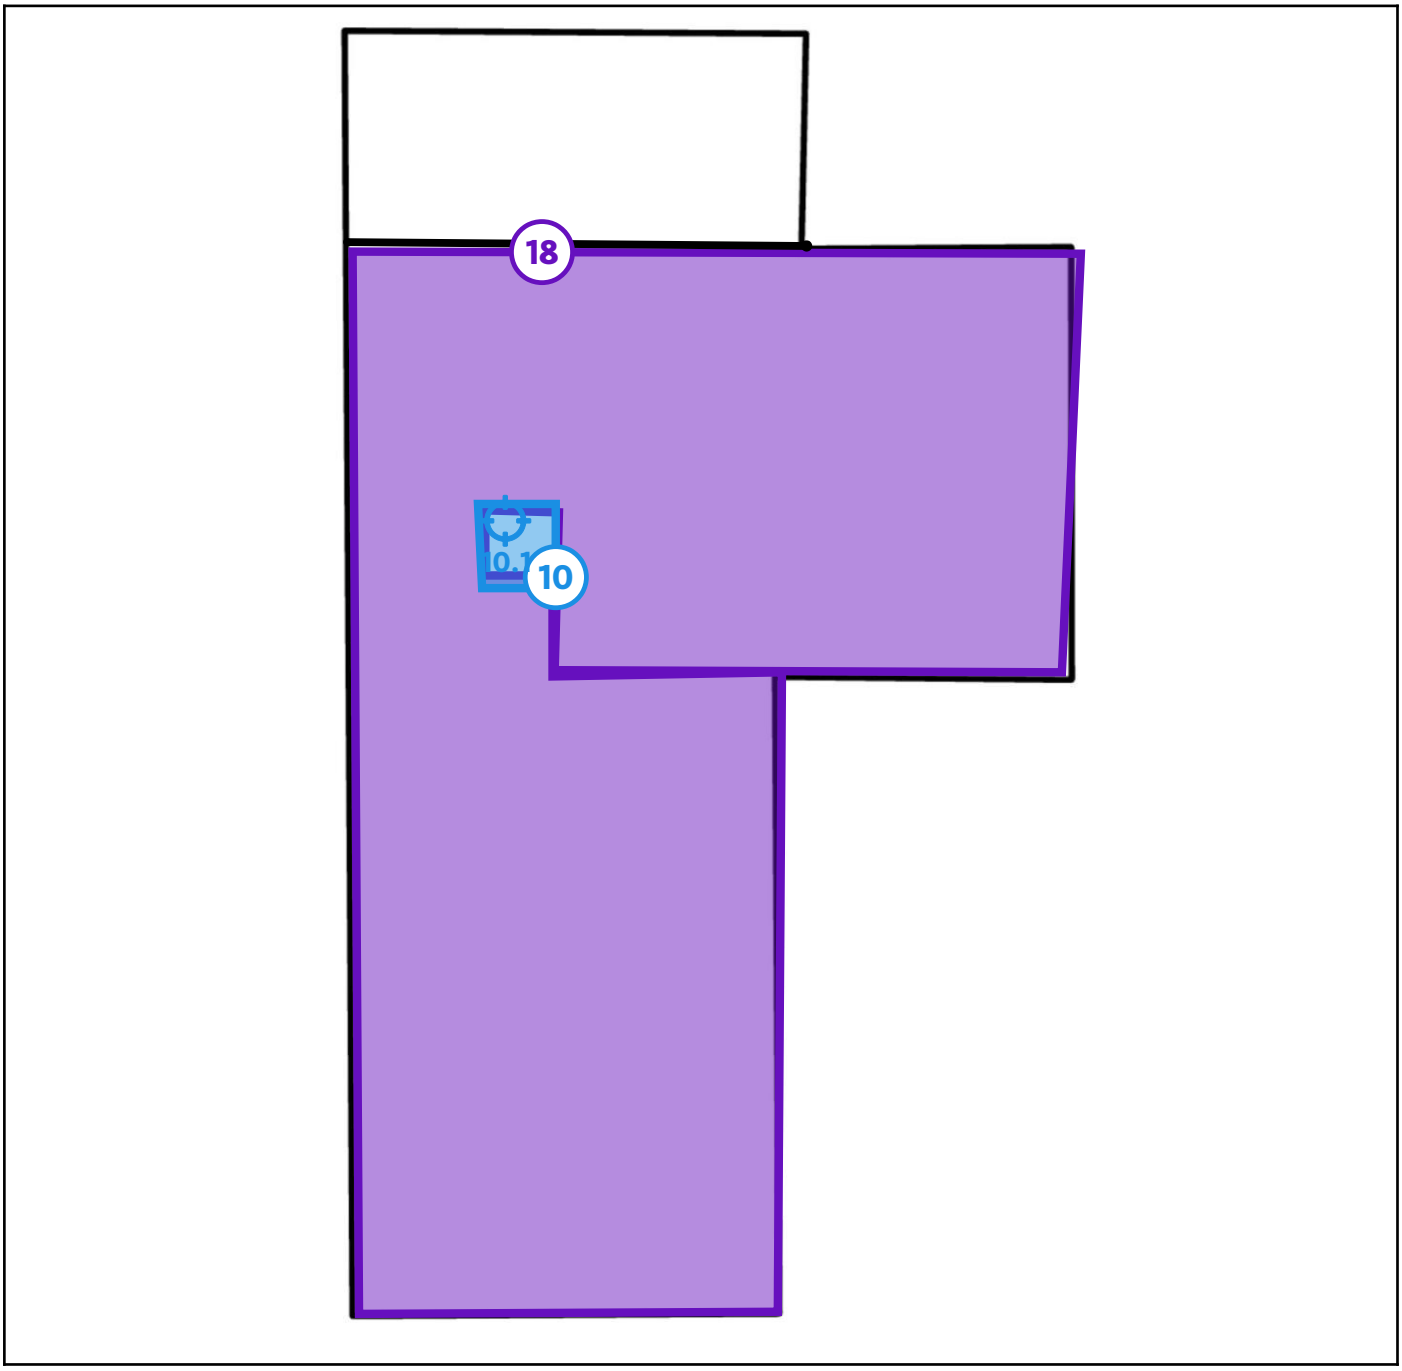
Plan 1.8: Onderdakplan

Beschrijving	Type	Actie
10. Roofing onderdak woning	Geen asbest	-
10.1 Code: 5	Puntmonster	-
18. Onderdak grotendeels niet waarneembaar	Overige ruimte of materiaal	-

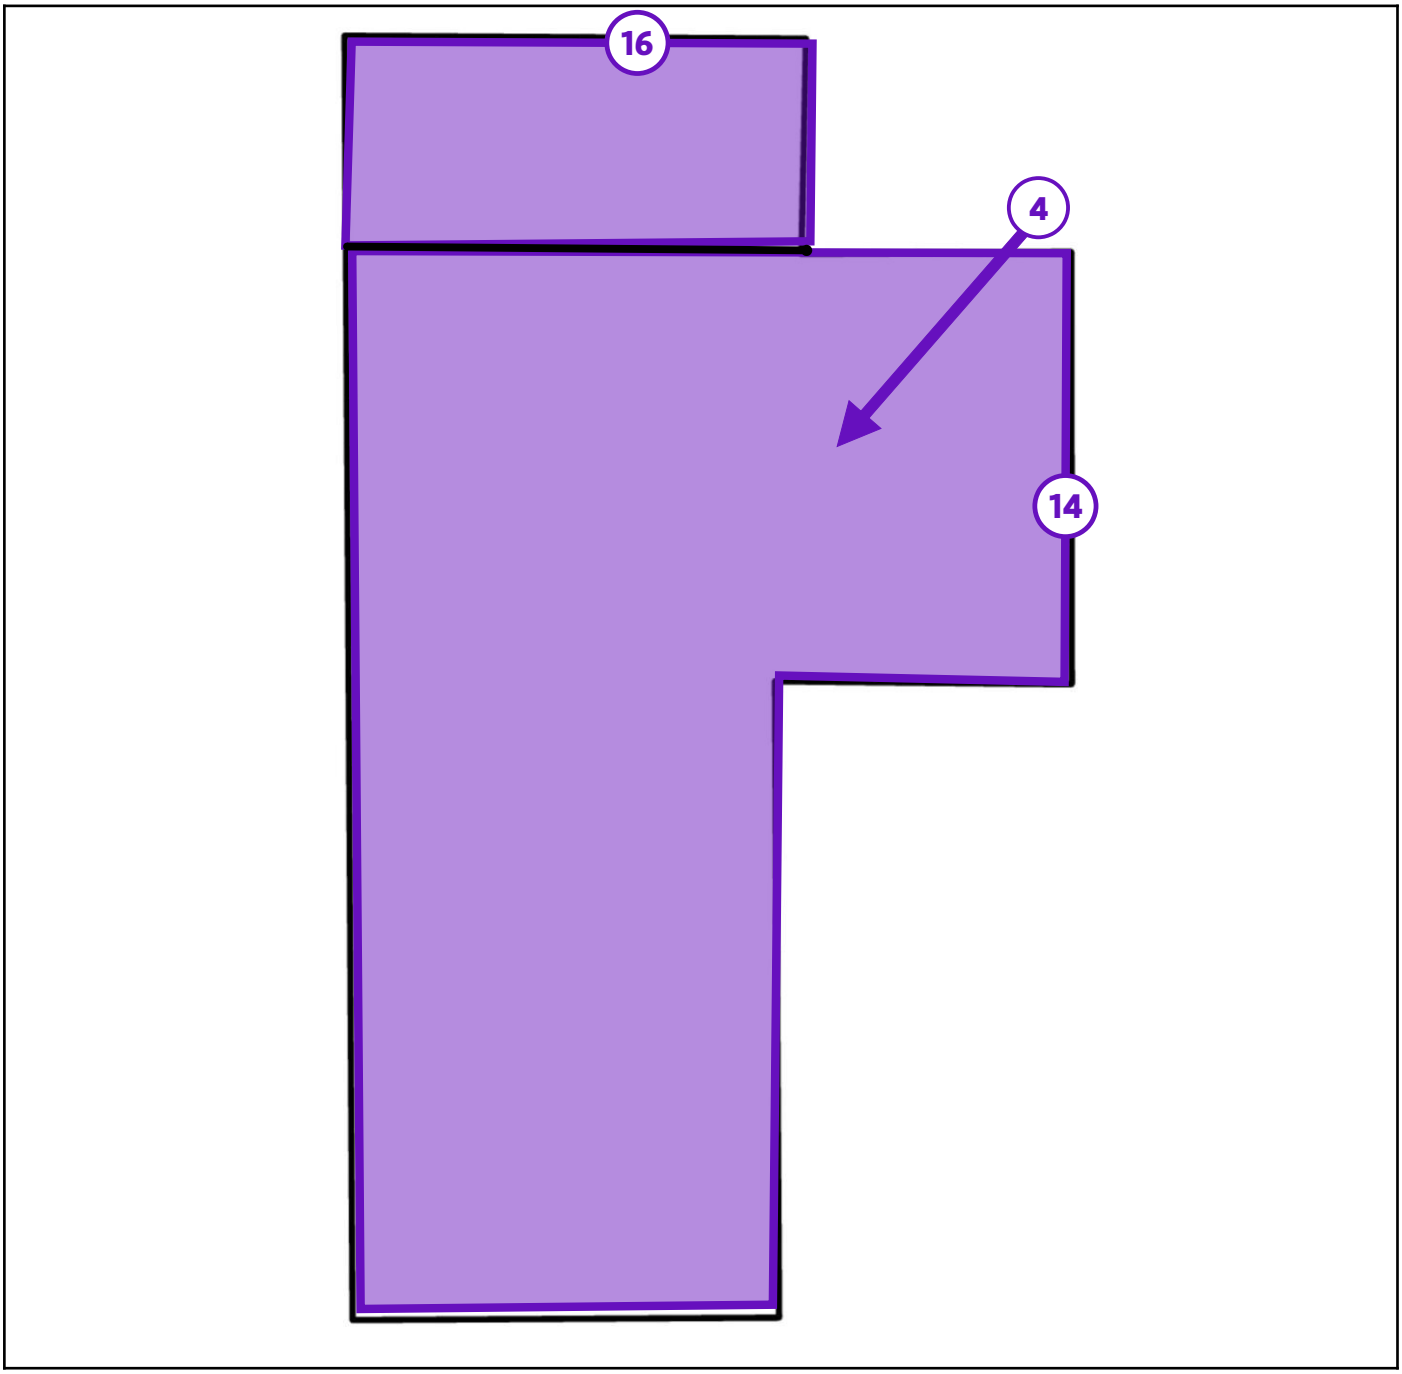
Plan 1.9: Dakenplan

Beschrijving	Type	Actie
4. Binnenzijde schouw	Beperking	-
14. Overzetdak dakpanplaten	Overige ruimte of materiaal	-
16. Dak polyester/PVC/polycarbonaat	Overige ruimte of materiaal	-

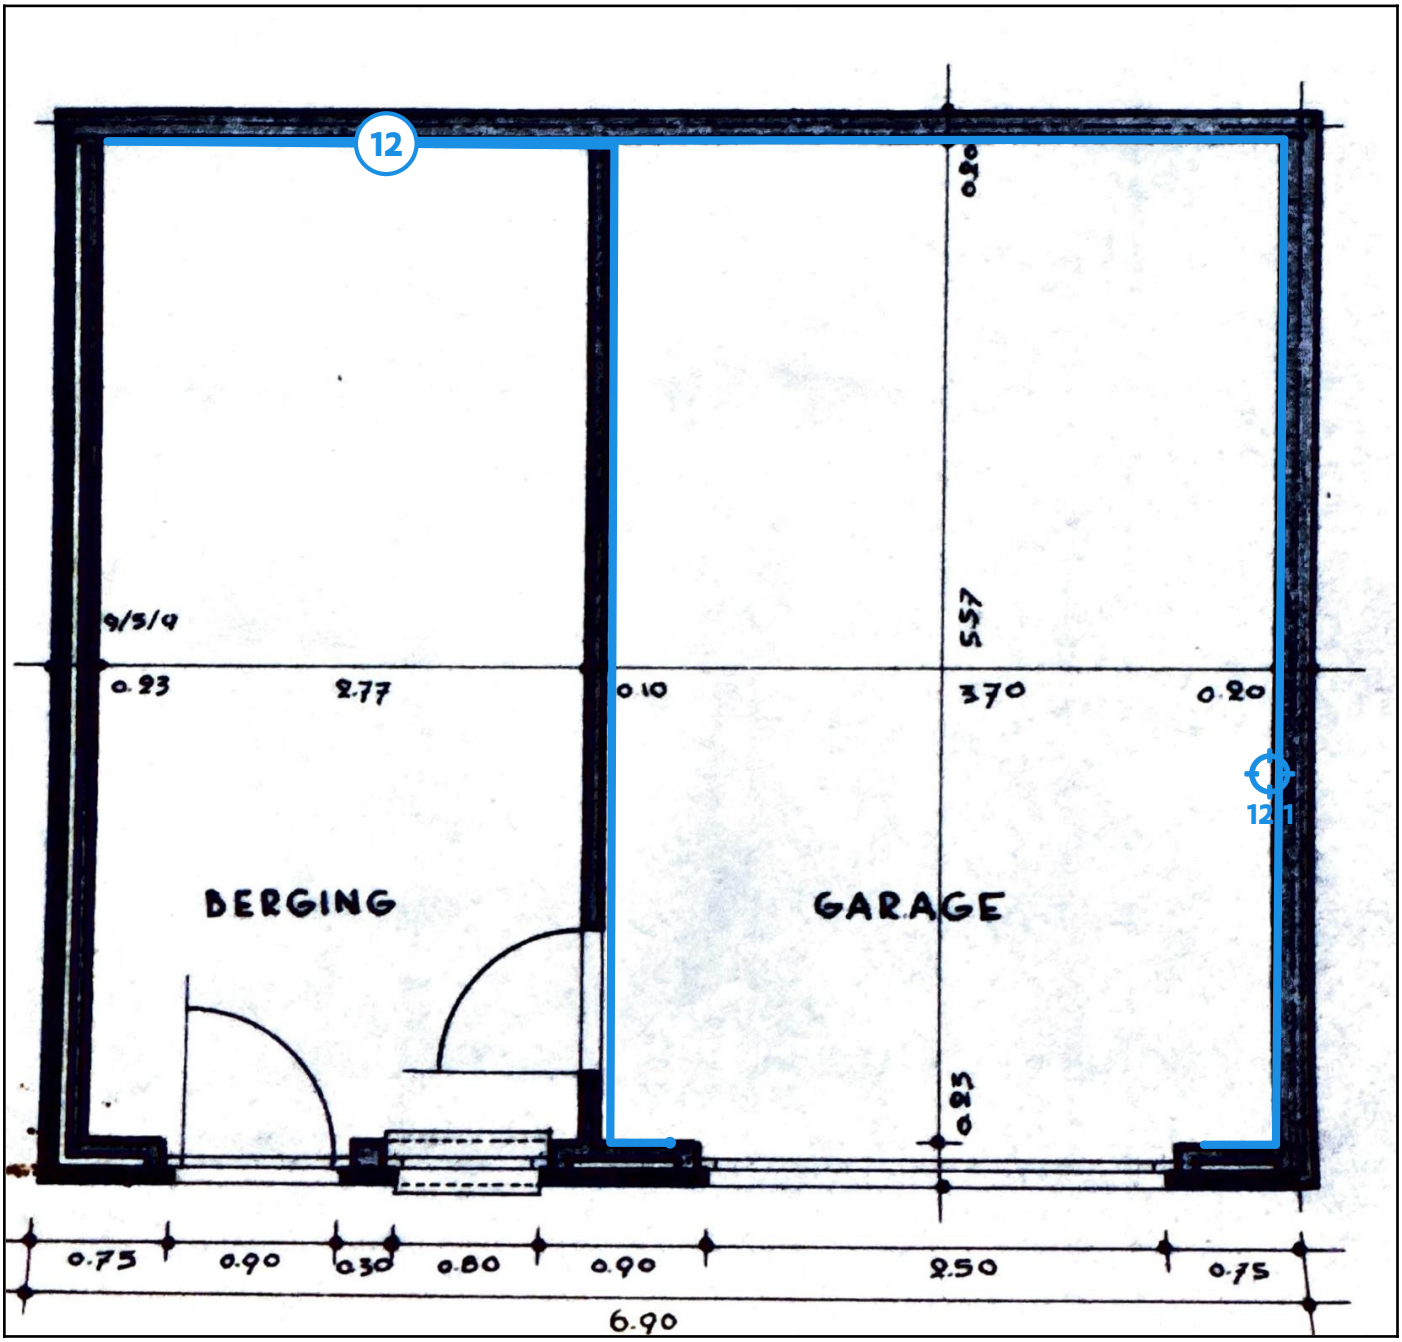
Plan 2.1: Garage

Beschrijving	Type	Actie
12. Cementering binnen	Geen asbest	-
12.1 Code: 3	Mengmonster	-

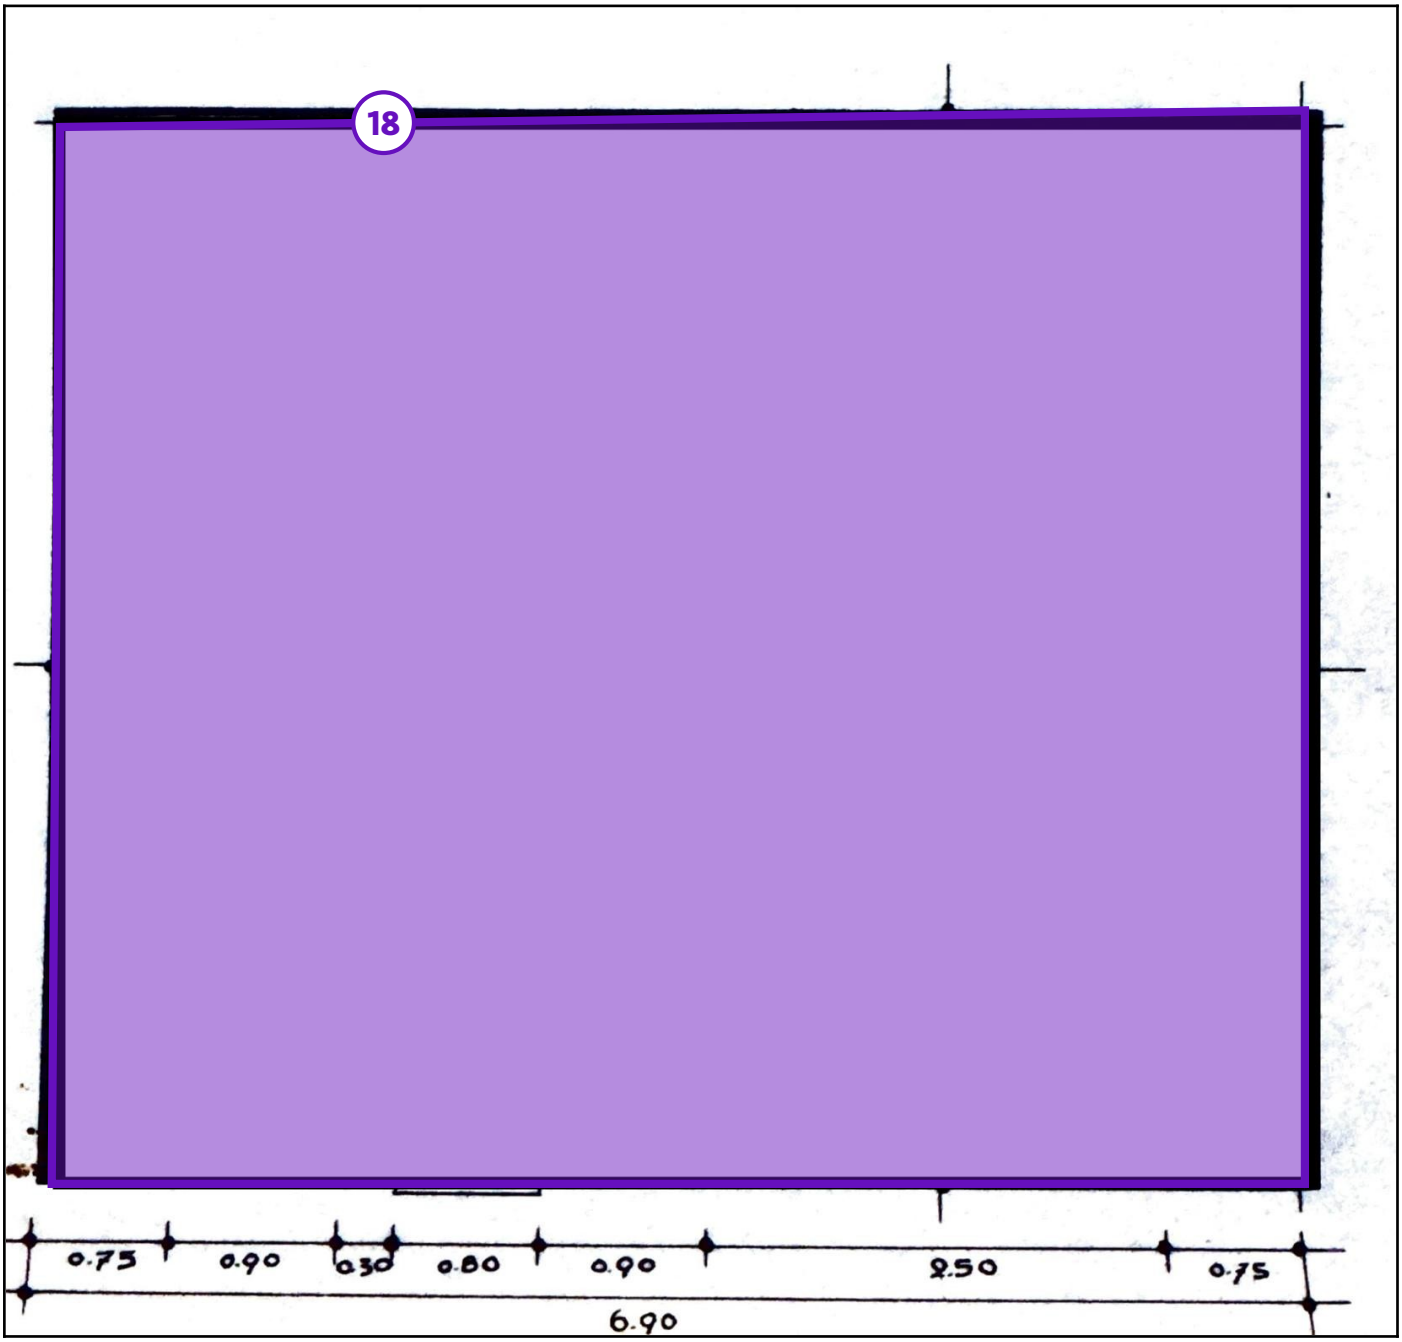
Plan 2.2: Onderdakplan

Beschrijving	Type	Actie
18. Onderdak grotendeels niet waarneembaar	Overige ruimte of materiaal	-

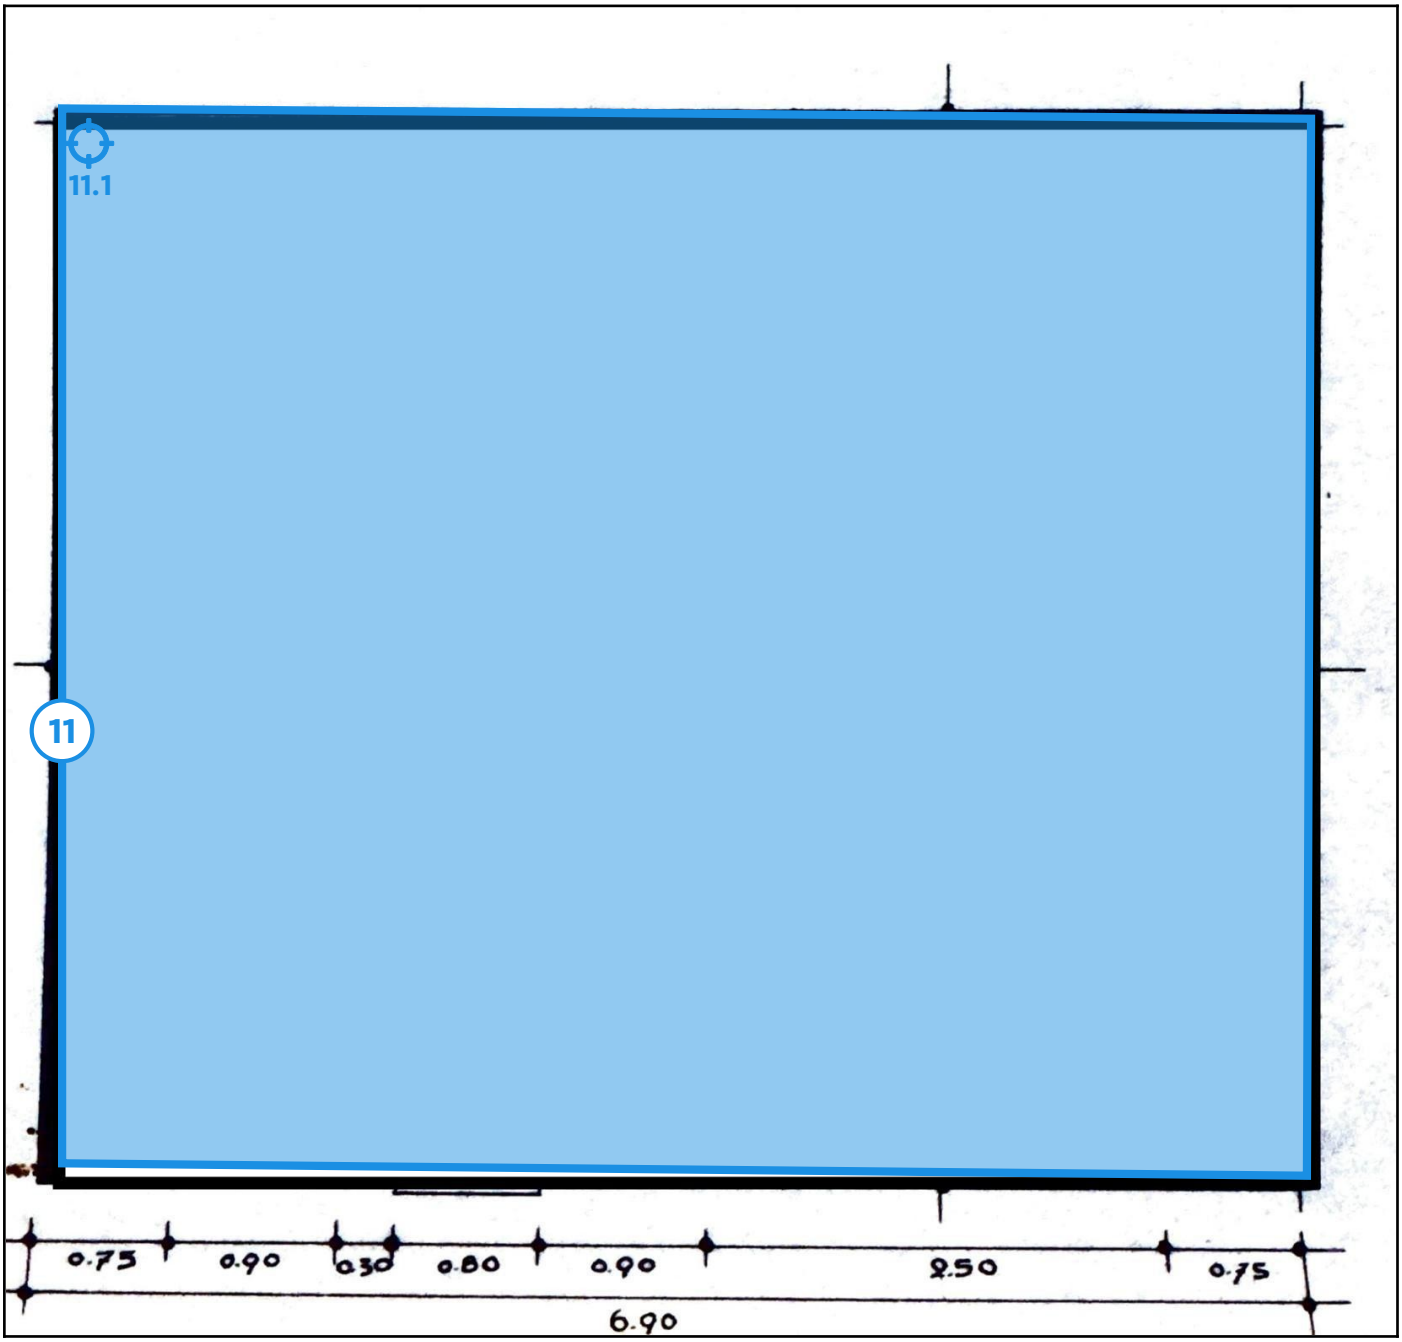
Plan 2.3: Dakplan

Beschrijving	Type	Actie
11. Roofing garage	Geen asbest	-
11.1 Code: 6	Puntmonster	-

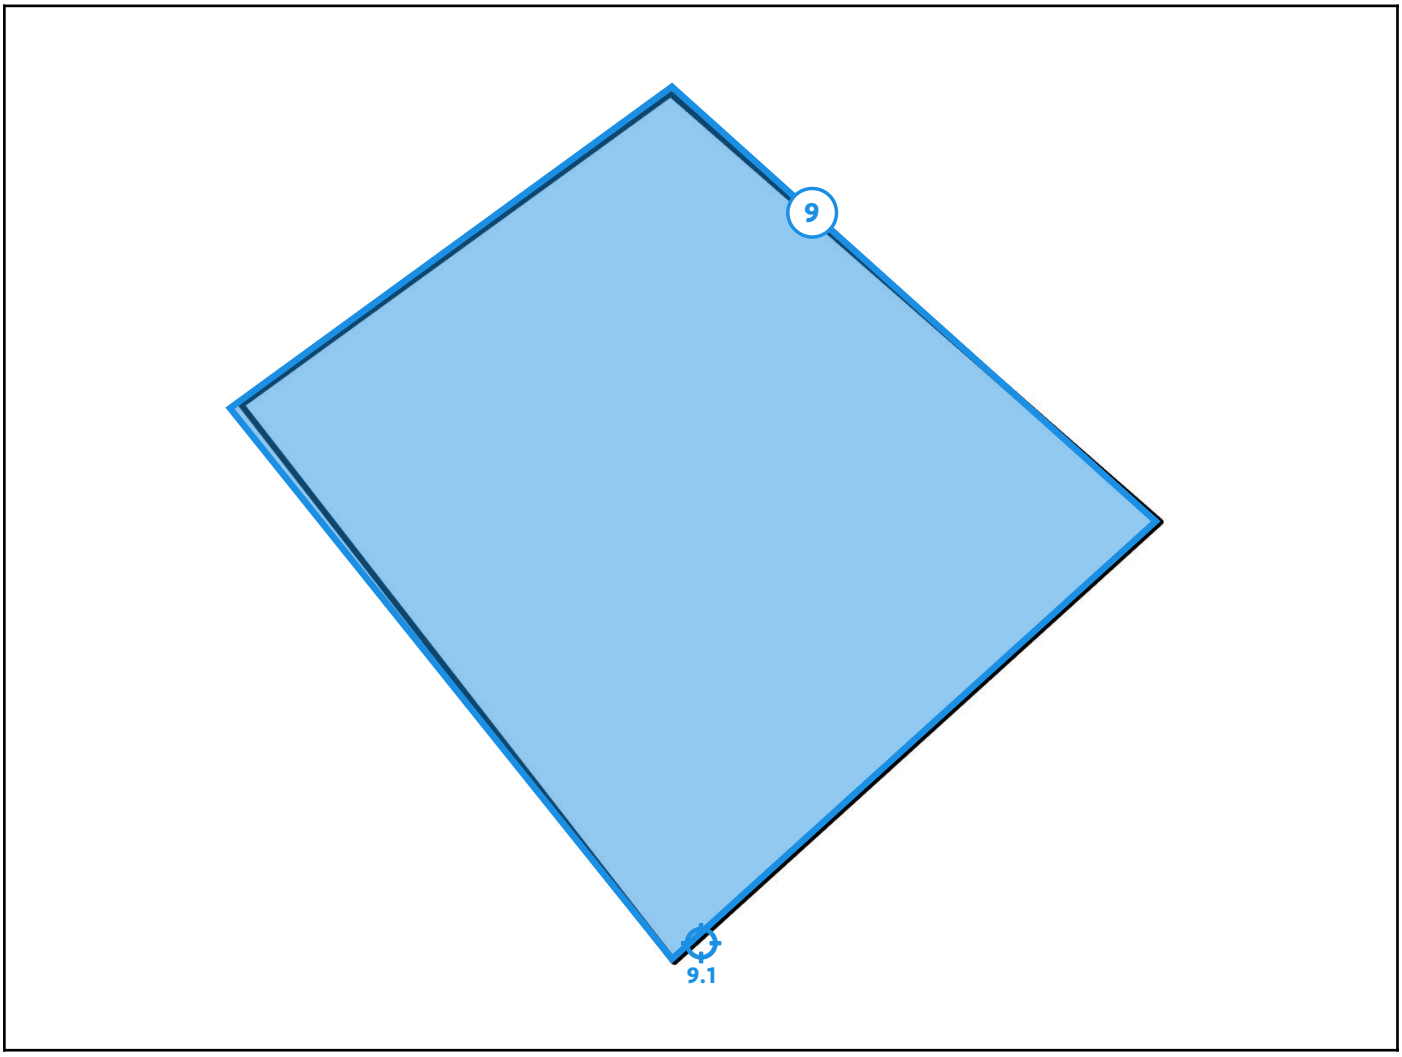
Plan 3.1: Tuinhuis plan

Beschrijving	Type	Actie
9. Dak met bitumen golfplaten tuinhuis	Geen asbest	-
9.1 Code: 9	Puntmonster	-

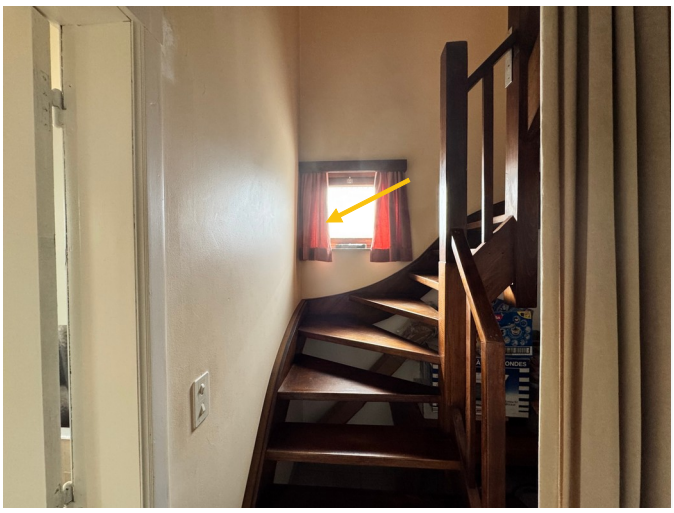
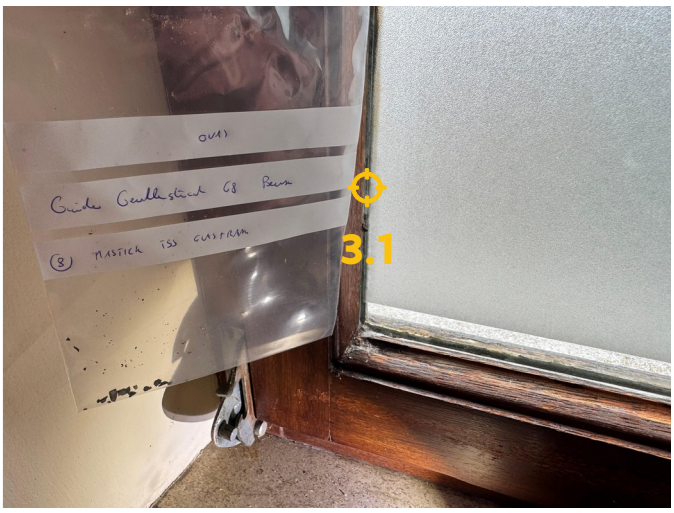
Fiche 3: Mastiek tussen glas en raam

Asbestmateriaal

Het asbestmateriaal valt onder de mijlpaal van 2040.

Eindbeoordeling materiaalrisico	Laag materiaalrisico en/of verlaagde kans op vezelvrijgave

Gebondenheid	Categorie 1: hechtgebonden in oorsprong
Asbestsoort (vezeltype)	Alleen chrysotiel aanwezig
Asbestconcentratie	Laag (< 50%)
Afschermingsgraad van het gehele materiaal	Geheel of deels vrij aan de binnenlucht, maar geen contact met binnenluchtstromen
Toestand van het materiaal	Licht beschadigd, licht verweerd. Intacte calciumsilicaatplaat of materiaal met categorie 3-gebondenheid

#	Type	Referentie	Resultaat
3.1	Puntmonster	8	Chrysotiel

- Zorg voor een veilig beheer. Vermijd het beschadigen van het asbestmateriaal. Controleer de toestand jaarlijks op wijzigingen.

- Eenvoudige handelingen: mag via doe-het-zelf of door werknemer(s) met opleidingsattest eenvoudige handelingen
  Als dit materiaal verwijderd kan worden zonder het te breken, te beschadigen... , dan mag met dit met eenvoudige handelingen.

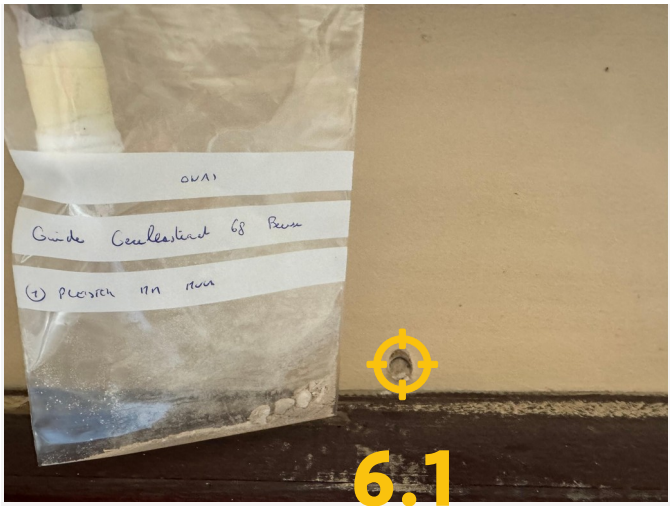
Fiche 6: Pleister wanden

Geen asbest

#	Type	Referentie	Resultaat
6.1	Mengmonster	1	Geen asbest

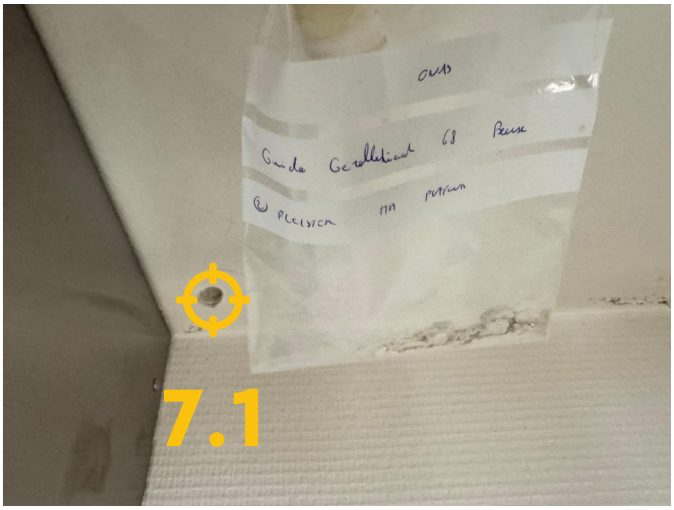
Fiche 7: Pleister plafonds

Geen asbest

#	Type	Referentie	Resultaat
7.1	Mengmonster	2	Geen asbest
