Asbestinventarisattest

Guido Gezellestraat 68, 2340 Beerse

Attestnummer : **20260903-000498.000**
Uitgegeven op : **03.09.2026**
Geldig tot : **03.09.2036**

Niet-asbestveilig

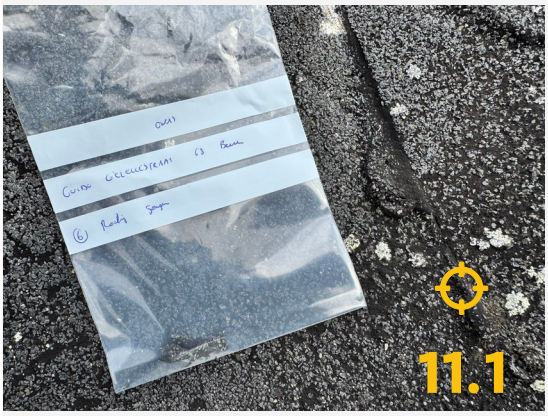
Fiche 11: Roofing garage

Geen asbest

#	Type	Referentie	Resultaat
11.1	Puntmonster	6	Geen asbest

Beschrijving	Roofing garage
Omgeving	Buiten
Primaire drager	Plat dak
Bindmiddel van materiaal	Bitumen (roofing, teer, asfalt)
Gebondenheid op basis van bindmiddel	Hecht
Hoeveelheid (oppervlakte - aantal)	• 34,72 m^2 - 1 stuk
Totale oppervlakte	34,72 m^2
Identificatiemethode	Een monstername door de asbestdeskundige met laboanalyse door een asbestlabo.
Destructieve handeling voor identificatie	Nee
Opmerking	Roofing die geplaatst werd voor 2001 wordt als asbestverdacht beschouwd. Een monstername is verplicht om dit materiaal als niet-asbesthoudendte identificeren. Staalname werd uitgevoerd op de bovenste roofinglaag. Niet van onderliggende lagen. De onderliggende lagen kunnen mogelijks asbest bevatten.

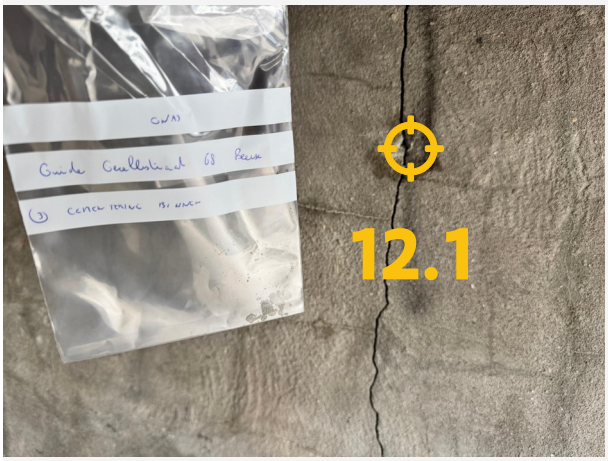
Fiche 12: Cementering binnen

Geen asbest

#	Type	Referentie	Resultaat
12.1	Mengmonster	3	Geen asbest

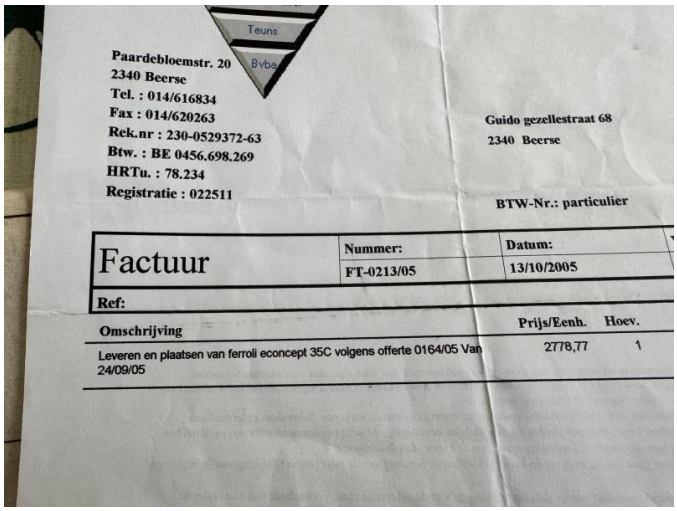
Beschrijving	Notitie	Terug te vinden op plannen
Fiche 13: CV-ketel	Installaties gebouwd vanaf 2001 worden volgens het inspectieprotocol als niet-asbestverdacht beschouwd. Op basis van het standaardonderzoek zijn geen asbestverdachte materialen vastgesteld. Ketel werd geplaatst in 2005, dus mag als niet-asbestverdacht veschouwd worden.	Plan 1.2: Gelijkvloers
Fiche 14: Overzetdak dakpanplaten	Het overzetdak met dakpanplaten is niet-asbestverdacht. Deskundige kan in dit standaard onderzoek geen uitpsraak doen over onderliggende materialen.	Plan 1.9: Dakenplan
Fiche 15: Leidingisolatie (niet verdacht)	De leidingisolatie is niet-asbestverdacht.	Plan 1.1: Kelder
Fiche 16: Dak polyester/PVC/polycarbonaat	Dit polyester/ PVC / polycarbonaat dak is niet-asbestverdacht.	Plan 1.9: Dakenplan
