Asbestinventarisattest

Mozartstraat 18/501, 2018 Antwerpen

Attestnummer : **20260813-000106.000**
Uitgegeven op : **13.08.2026**
Geldig tot : **13.08.2036**

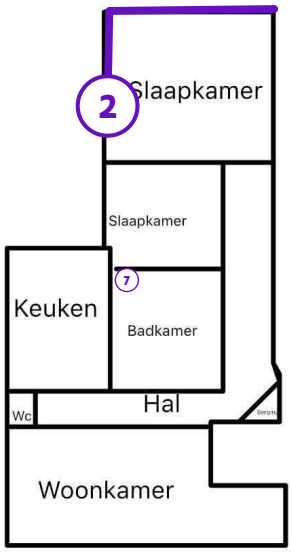
Plan 1.1: Grondplan appartement

De kit aan alle ramen is niet asbestverdacht.

Beschrijving	Type	Actie
2. Gevel met leien	Advies	-
7. CV-ketel (niet verdacht)	Overige ruimte of materiaal	-
8. Kit aan de ramen	Overige ruimte of materiaal	-

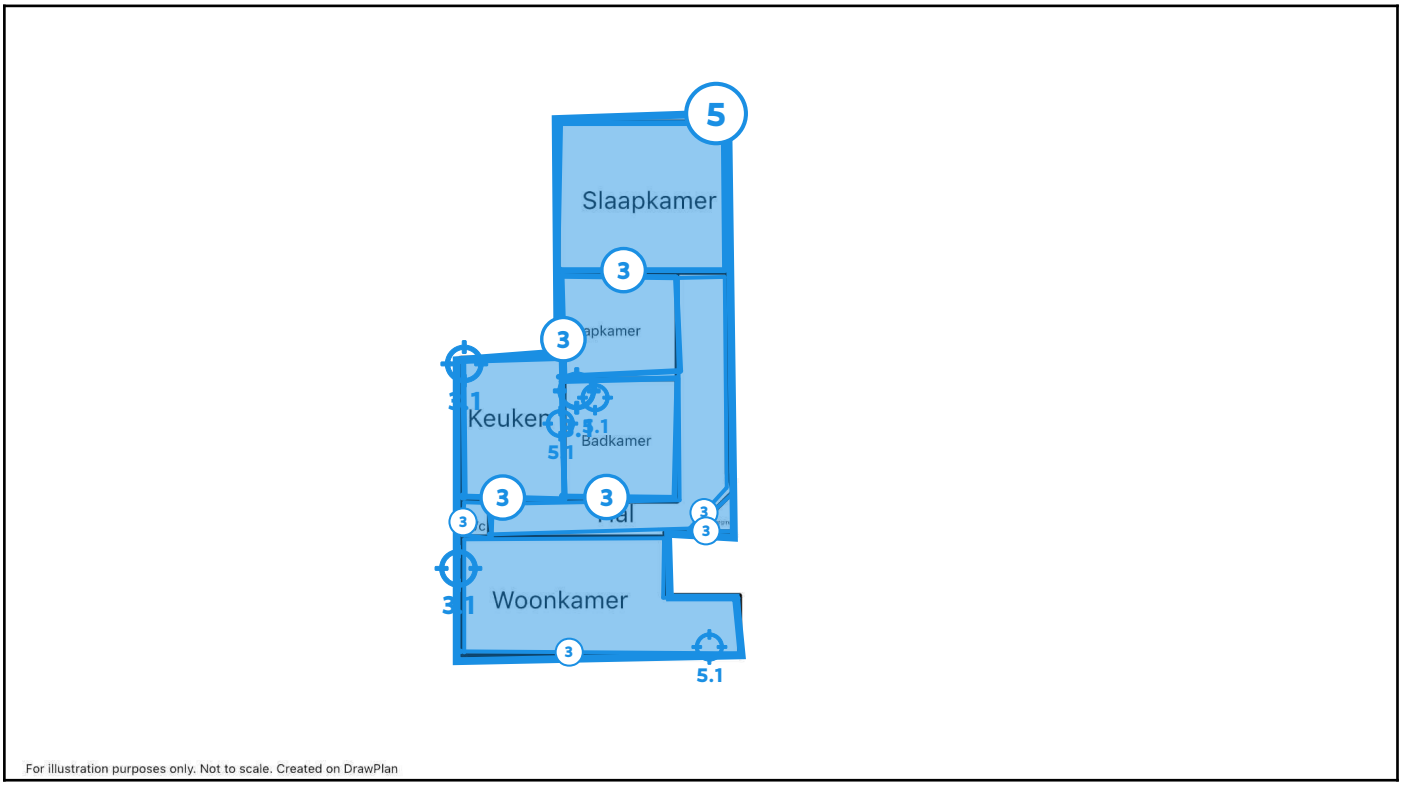
Plan 1.2: Grondplan appartement wanden en plafonds

Beschrijving	Type	Actie
3. Pleisterwerk wanden	Geen asbest	-
3.1 Code: MM01 - Pleisterwerken wanden	Mengmonster	-
5. Pleisterwerk plafonds	Geen asbest	-
5.1 Code: MM02 - Pleisterwerk plafonds	Mengmonster	-

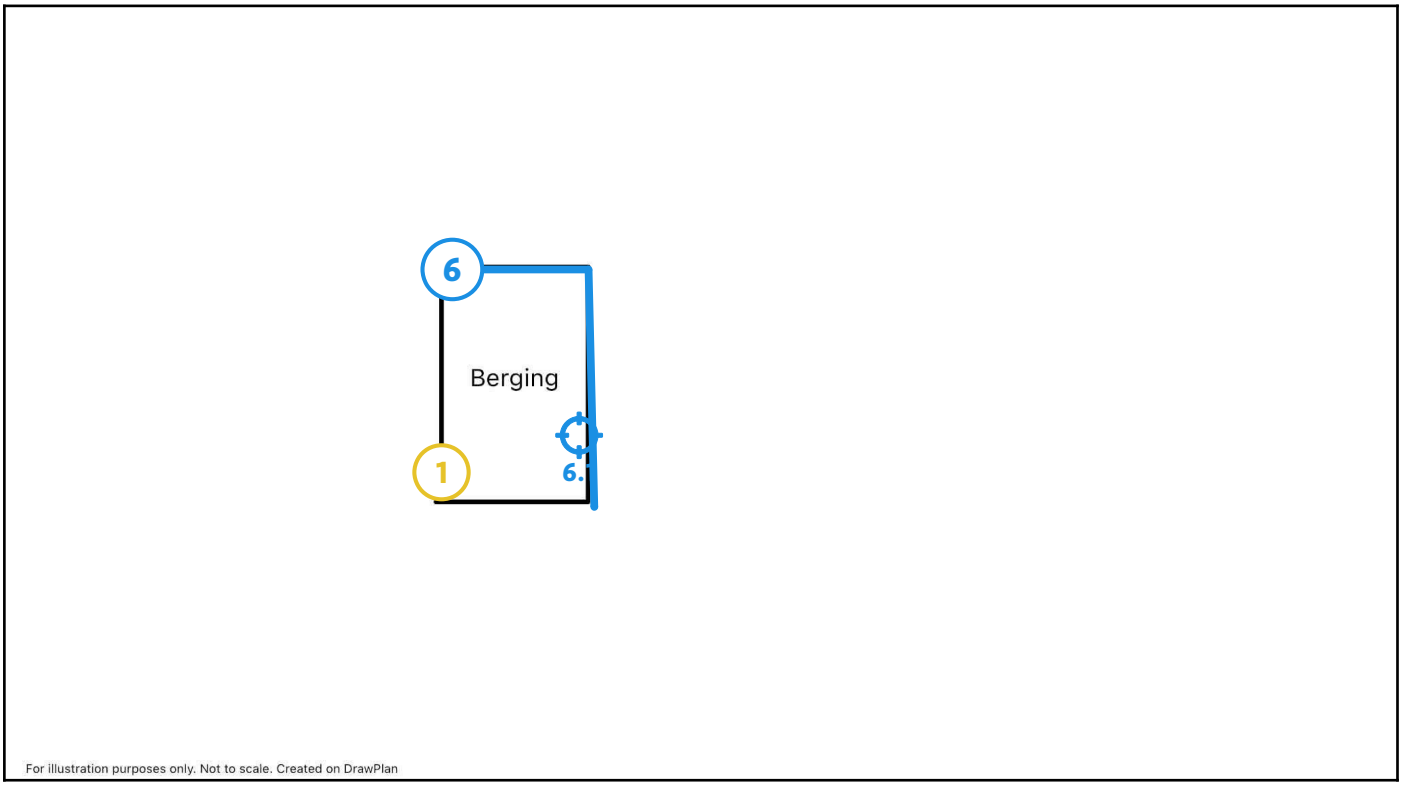
Plan 1.3: Grondplan links achter

Beschrijving	Type	Actie
1. Bakeliet schakelaars/stopcontacten	Asbestmateriaal	Zorgvuldig beheren
6. Cementen smeerlaag binnen	Geen asbest	-
6.1 Code: MM03 - Cementering kelder	Mengmonster	-

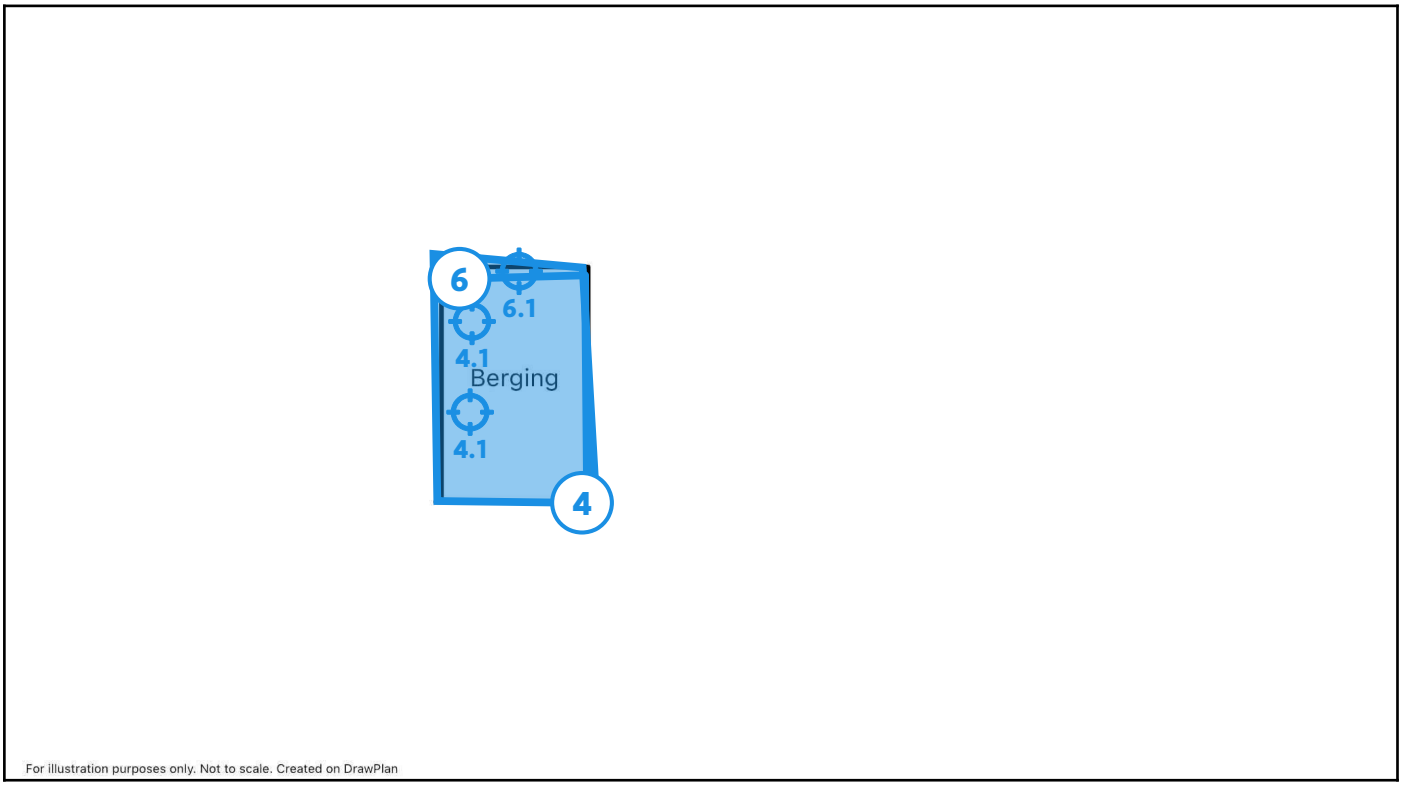
Plan 1.4: Grondplan links achter rechts achter

Beschrijving	Type	Actie
4. Pleisterwerk plafonds berging	Geen asbest	-
4.1 Code: MM04 - Pleisterwerk plafonds berging	Mengmonster	-
6. Cementen smeerlaag binnen	Geen asbest	-
6.1 Code: MM03 - Cementering kelder	Mengmonster	-

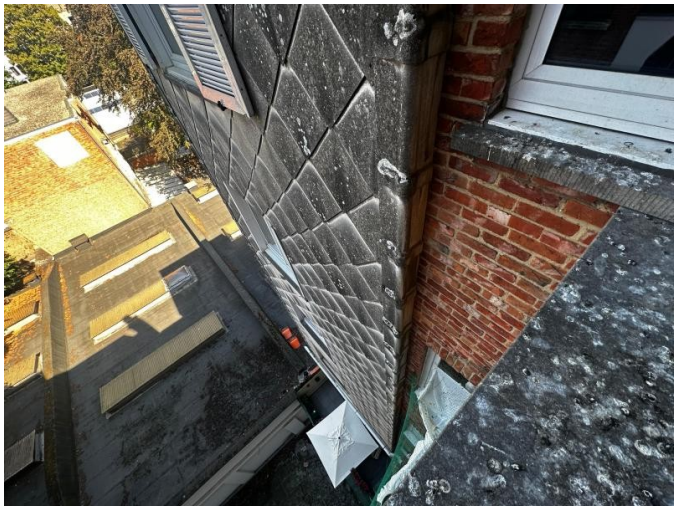
Fiche 2: Gevel met leien

De gevel van de achterbouw bevat asbestverdachte leien. Deze moeten worden opgenomen in het attest van de gemeenschappelijke delen en zijn bijgevolg niet opgenomen in dit attest.

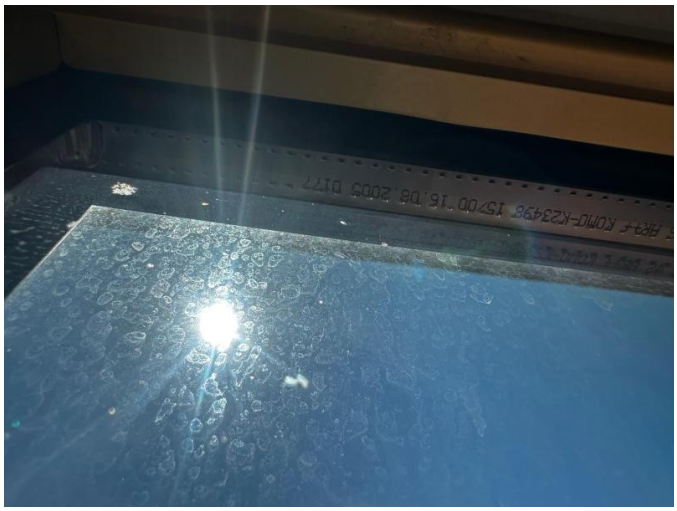
Beschrijving	Notitie	Terug te vinden op plannen
Fiche 7: CV-ketel (niet verdacht)	De CV-ketel (dichtingen, isolerend materiaal) is niet asbestverdacht.	Plan 1.1: Grondplan appartement
Fiche 8: Kit aan de ramen	De kit aan de ramen is niet asbestverdacht. Het gaat om niet asbestverdachte silicone.	Plan 1.1: Grondplan appartement
