Asbestinventarisattest

Ambachtenweg 4, 3920 Lommel

Attestnummer : **20260903-000286.000**
Uitgegeven op : **03.09.2026**
Geldig tot : **03.09.2036**

Asbestveilig (maar niet asbestvrij)

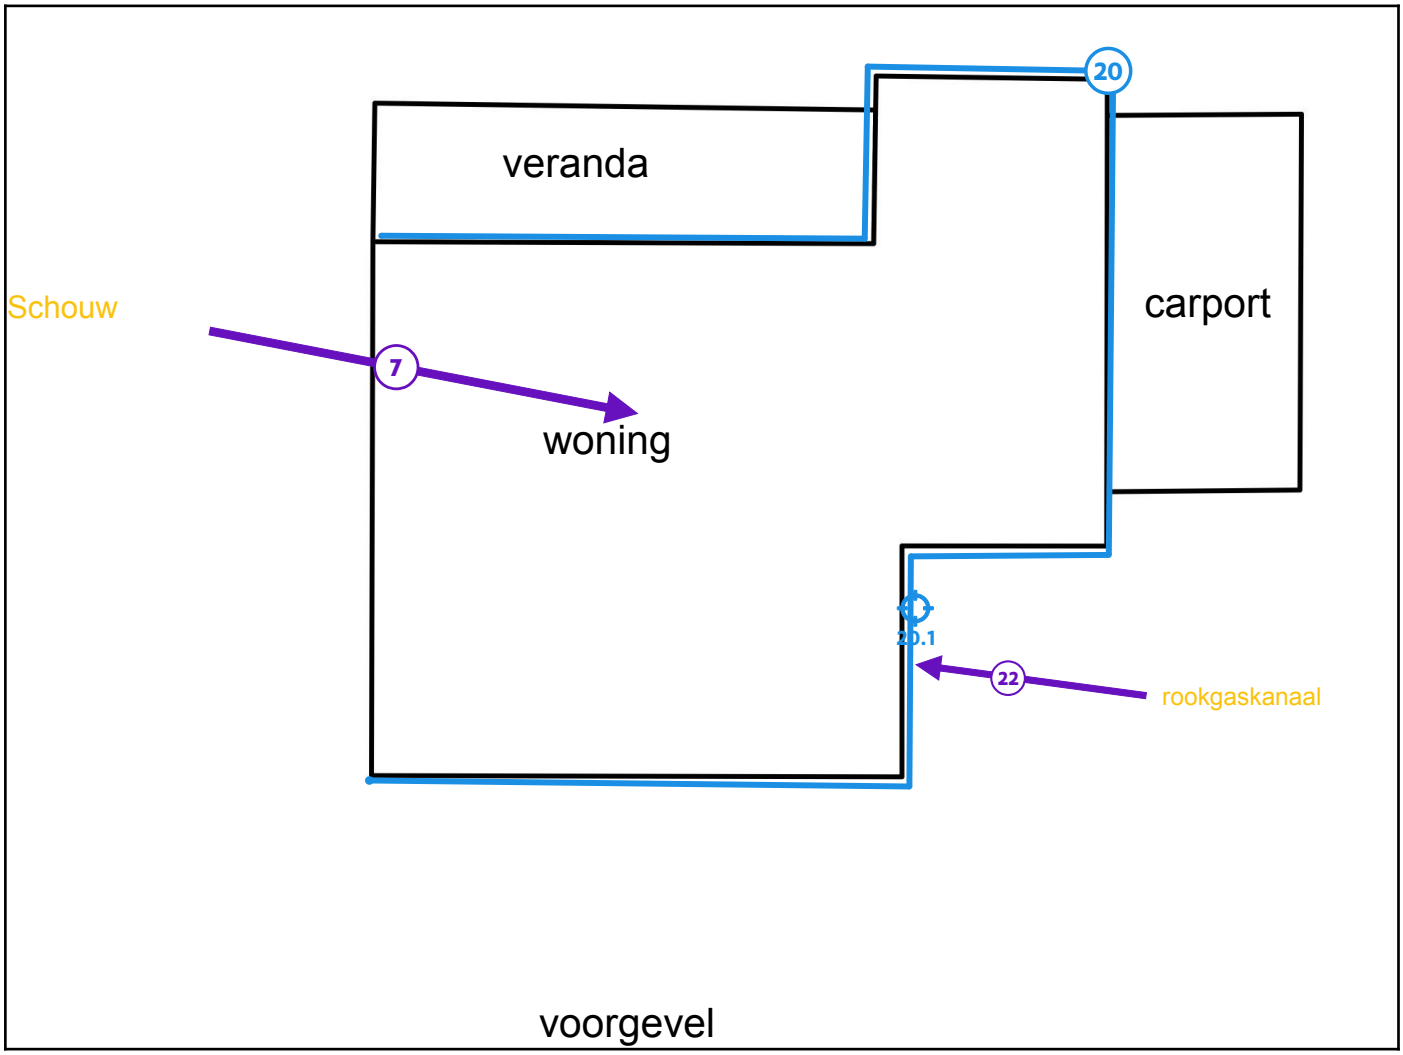
Plan 1.4: Div - materialen

Beschrijving	Type	Actie
7. Schouw - woning	Beperking	-
20. waterkering	Geen asbest	-
20.1 Code: waterkering	Puntmonster	-
22. rookgaskanaal - buiten (niet verdacht)	Overige ruimte of materiaal	-

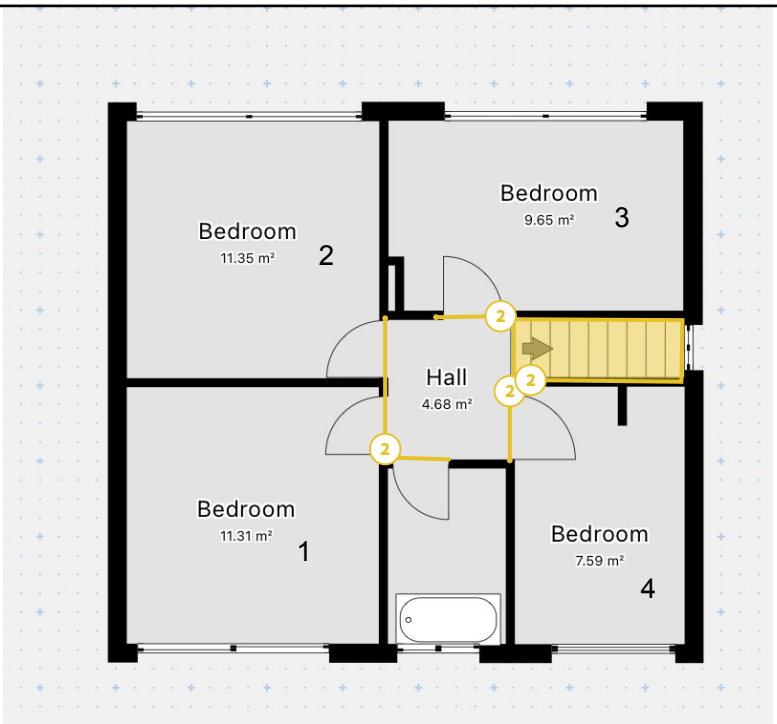
Plan 1.6: V+1 : div

alle ramen: kit glas/kozijn = verdacht

bakeliettoepassingen op meerdere plaatsen aanwezig in de woning

Beschrijving	Type	Actie
1. Bakeliet toep.(woning)	Asbestmateriaal	Zorgvuldig beheren
2. Deurdorpels/traptredes binnen (massal)	Asbestmateriaal	Zorgvuldig beheren
5. Kit kozijn-glas : woning	Asbestmateriaal	Zorgvuldig beheren
9. Sierlijsten plafonds (niet verdacht)	Advies	-
11. Raamtabletten (niet verdacht)	Advies	-

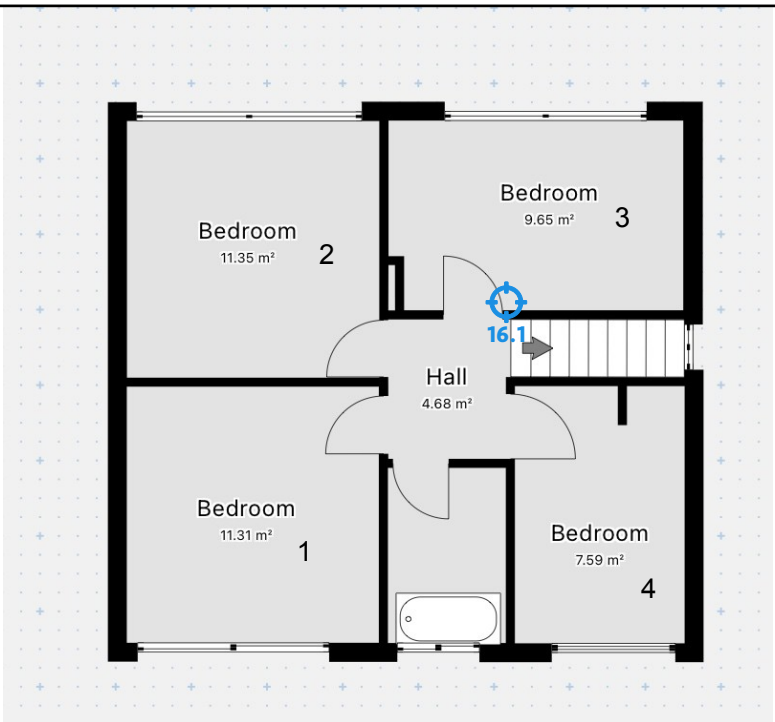
Plan 1.8: V+1 : muren

muren bepleisterd excl badkamer = getegeld

Beschrijving	Type	Actie
16. Muurpleister	Geen asbest	-
16.1 Code: Muren	Mengmonster	-

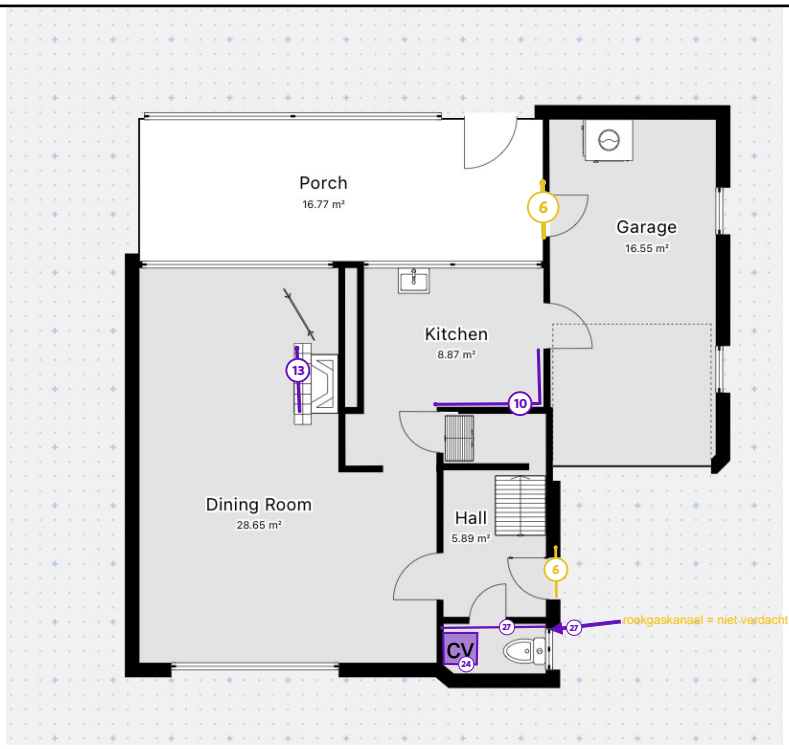
Plan 1.10: GLV : div

alle ramen / deuren : kit kozijn / glas = verdacht

bakeliettoepassingen op meerdere plaatsen aanwezig in de woning

Beschrijving	Type	Actie
1. Bakeliet toep.(woning)	Asbestmateriaal	Zorgvuldig beheren
5. Kit kozijn-glas : woning	Asbestmateriaal	Zorgvuldig beheren
6. Glasal - woning	Asbestmateriaal	Zorgvuldig beheren
9. Sierlijsten plafonds (niet verdacht)	Advies	-
10. Vinyl - muren - keuken	Advies	-
11. Raamtabletten (niet verdacht)	Advies	-
13. Kachelkoord (woonkamer)	Advies	-

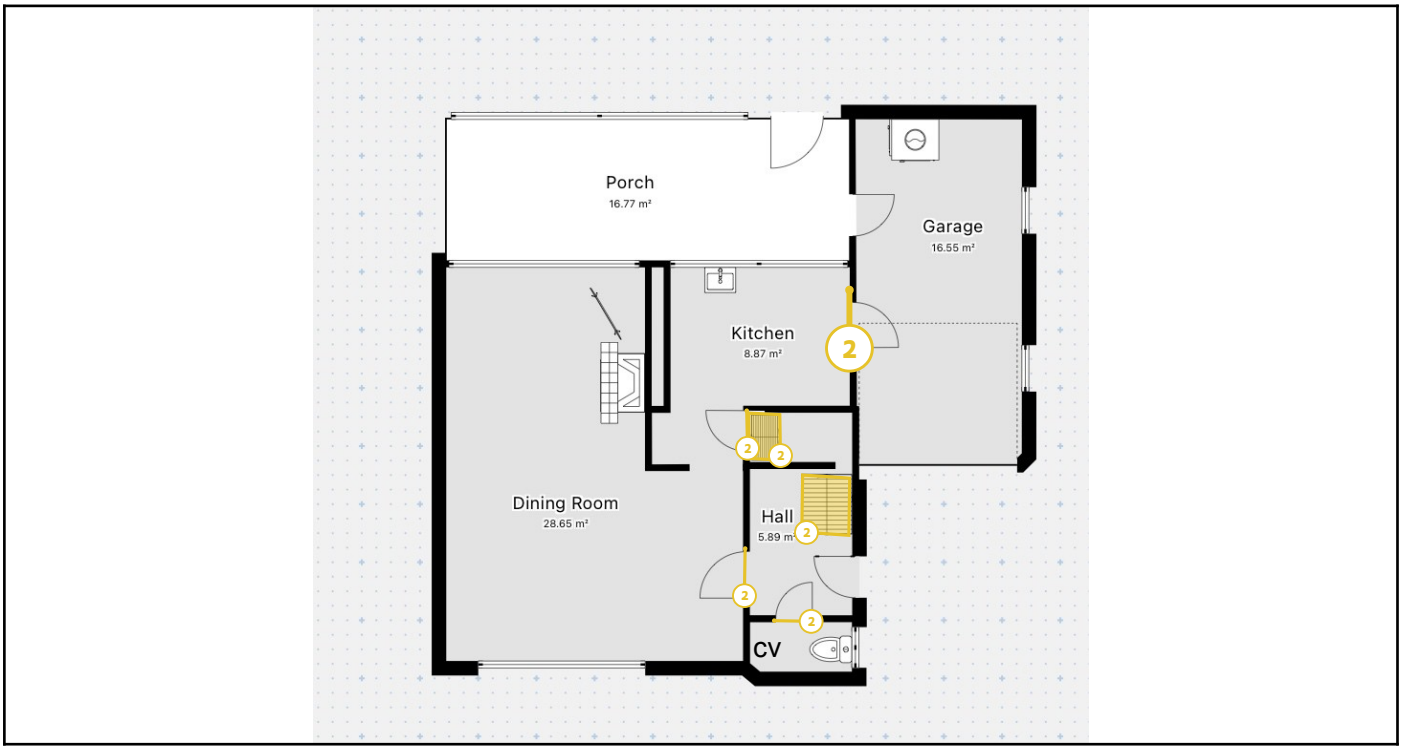
Plan 1.11: GLV : div 2

Beschrijving	Type	Actie
2. Deurdorpels/traptredes binnen (massal)	Asbestmateriaal	Zorgvuldig beheren

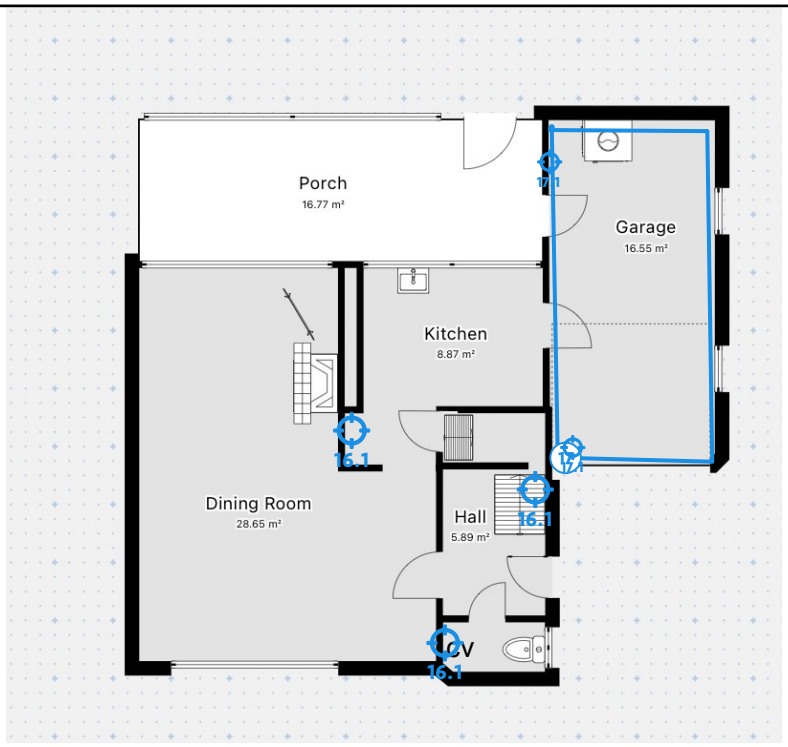
Plan 1.12: GLV : muren

muren bepleisterd excl garage = gecementeerd

Beschrijving	Type	Actie
16. Muurpleister	Geen asbest	-
16.1 Code: Muren	Mengmonster	-
17. Cementering binnentoepassing (garage woning)	Geen asbest	-
17.1 Code: cementering garage	Mengmonster	-

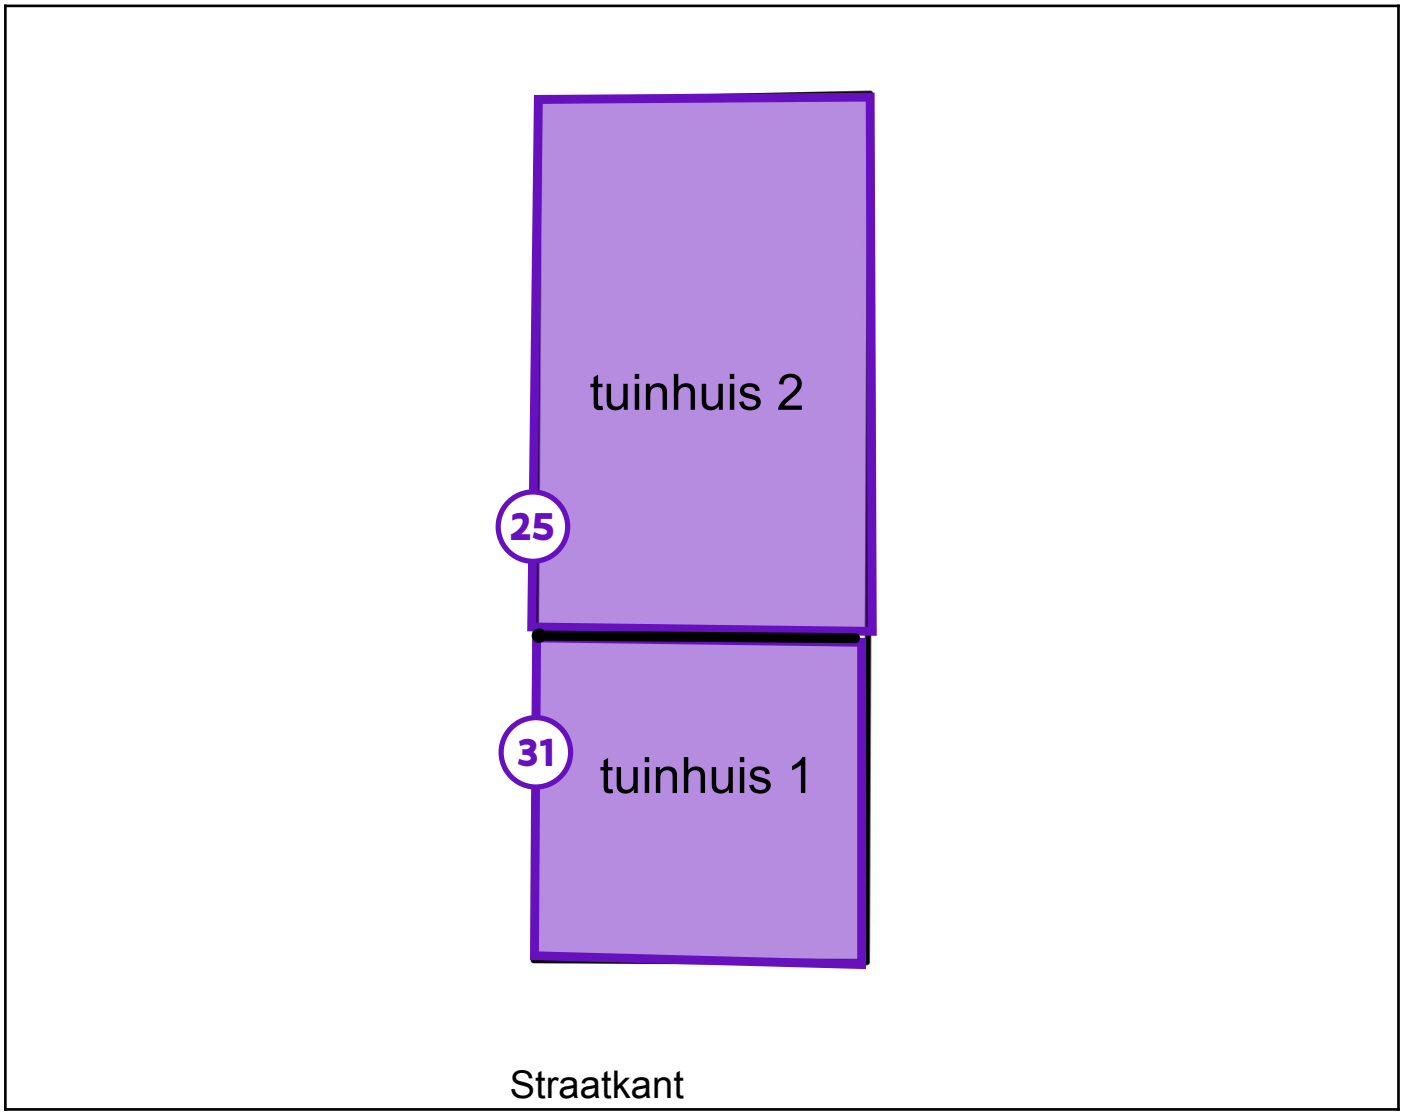
Fiche 25: Onderdak : tuinhuis 2 (niet verdacht)	Het dak werd gecontroleerd (via de binnenzijde, optillen van een dakpan). Er is geen verdacht onderdak vastgesteld. Deze handeling is een steekproef, er is geen garantie dat het volledige dak met éénzelfde materiaal is opgebouwd. Dit kan enkel via destructief onderzoek vastgesteld worden.	Plan 3.3: Tuinhuis 1 & 2: onderdak
Fiche 26: Dakbedekking: hellende daken woning (niet verdacht)	De dakbedekking werd gecontroleerd en bevat geen asbestverdachte materialen.	Plan 1.2: dakbedekking woning, afdak, carport
Fiche 27: rookgaskanaal - binnen (niet verdacht)	rookgaskanalen (niet verdacht) in het inspectie gebied.	Plan 1.10: GLV : div

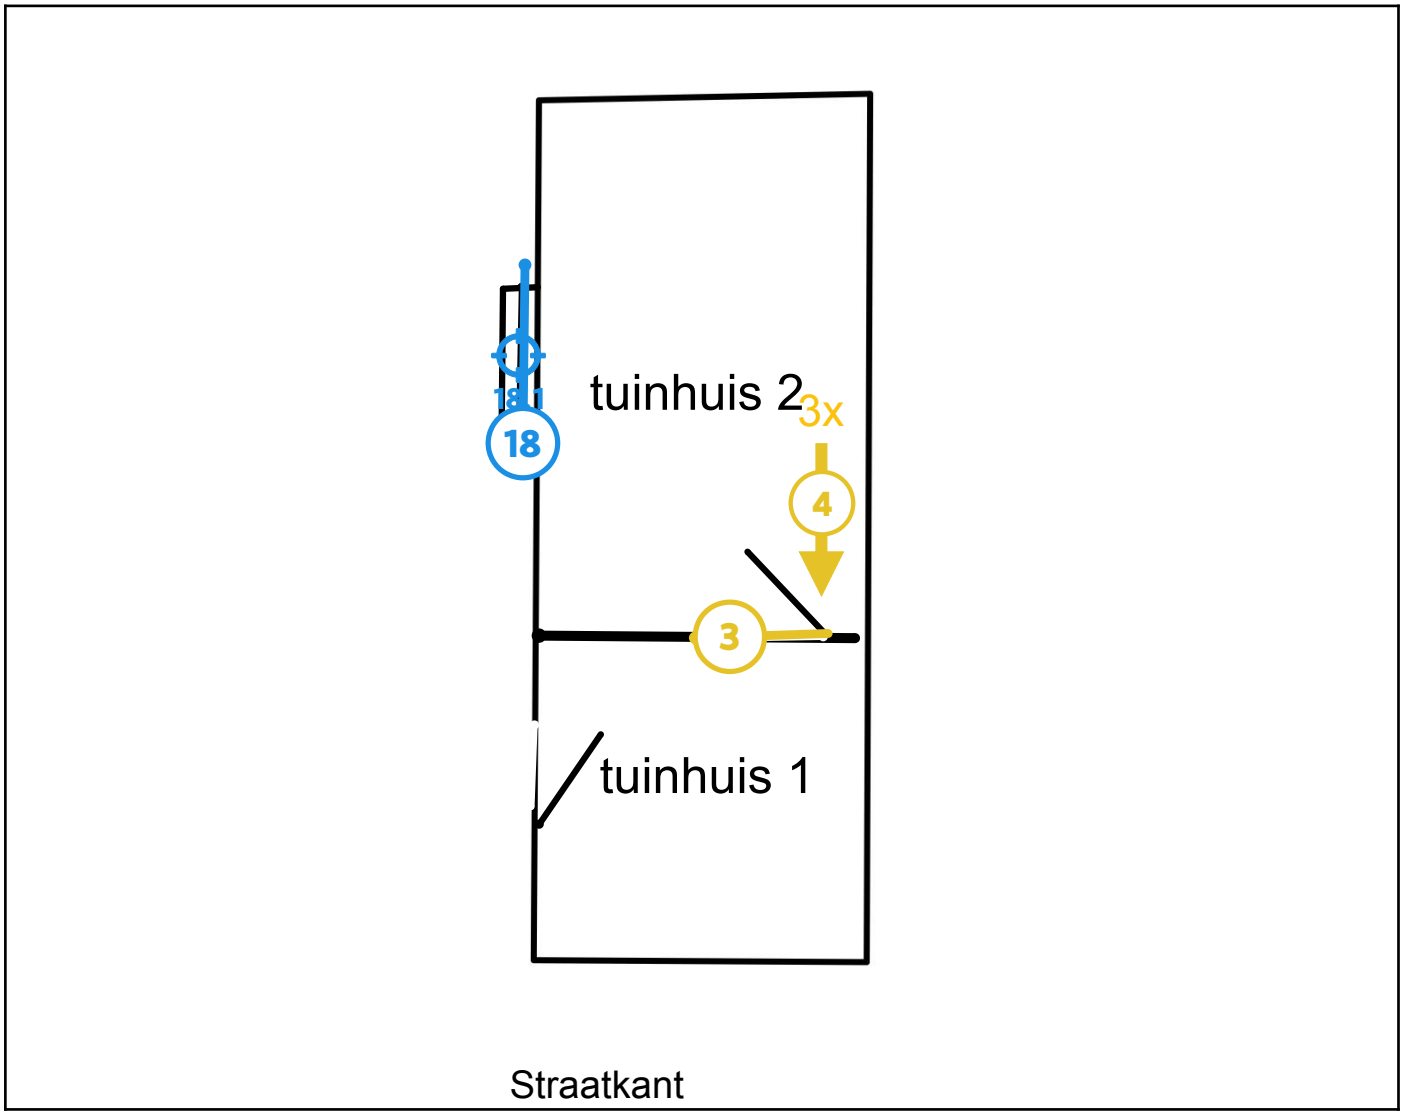
Plan 3.4: Tuinhuis 1 & 2 : div

Beschrijving	Type	Actie
3. Glasal - tuinhuis 2	Asbestmateriaal	Zorgvuldig beheren
4. Bakeliet toep. (tuinhuis 2)	Asbestmateriaal	Zorgvuldig beheren
18. Kit kozijn-glas (tuinhuis 2)	Geen asbest	-
18.1 Code: kit tuinhuis	Puntmonster	-

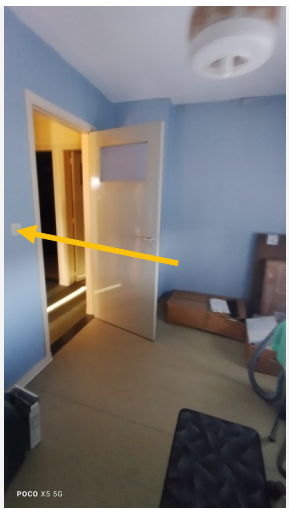
Fiche 1: Bakeliet toep.(woning)

Asbestmateriaal

Eindbeoordeling materiaalrisico	Laag materiaalrisico en/of verlaagde kans op vezelvrijgave

Gebondenheid	Categorie 1: hechtgebonden in oorsprong
Asbestsoort (vezeltype)	Crocidoliet aanwezig
Asbestconcentratie	Laag (< 50%)
Afschermingsgraad van het gehele materiaal	Geheel of deels vrij aan de binnenlucht, maar geen contact met binnenluchtstromen
Toestand van het materiaal	Onbeschadigd, niet verweerd

Beschrijving	Bakeliet toep.(woning)
Omgeving	Binnen
Primaire drager	Communicatie en elektrische infrastructuur en uitrusting
Asbestmateriaal	Plaat, paneel, tablet - Type Bakeliet
Bindmiddel van asbestmateriaal	Kunststof of -hars
Gebondenheid op basis van bindmiddel	Hecht
Hoeveelheid (oppervlakte - dikte - aantal)	• 0,10 m^2 - 0,50 cm - 1 stuk
Totaal volume	< 0,001 m^3
Eenvoudig bereikbaar	Ja
Bevestigingswijze	• Geschroefd
Identificatiemethode	De asbestdeskundige beoordeelt het materiaal als asbestverdacht en dus asbesthoudend, en dit zonder monstername. Motivatie: De monstername brengt andere schade aan dan schade die inherent is aan de monstername.
Destructieve handeling voor identificatie	Nee
Opmerking	Het is moeilijk te bepalen of de bakeliettoepassingen in de woning ook effectief asbesthoudend zijn (het kan ook gaan om de asbestvrije variant). (+-20 x) Er werd geen monster genomen owv beschadiging aan een elektrisch gerelateerde toepassing, extra controle bij verwijdering van het verdacht materiaal.

- Zorg voor een veilig beheer. Vermijd het beschadigen van het asbestmateriaal. Controleer de toestand jaarlijks op wijzigingen.
- Voer bijkomende staalname(s) uit.

- Eenvoudige handelingen: mag via doe-het-zelf of door werknemer(s) met opleidingsattest eenvoudige handelingen
  Schakelaars, stopcontacten en andere gelijkaardige toepassingen kunnen eenvoudig losgeschroefd worden --> EH doe-het-zelf. Afgesloten of verzegelde kast --> EH opgeleid technieker personeel 8u basisopleiding asbest. Voor elektrische infrastructuur en uitrusting dient u vooraleer men deze toepassing gaat bevochtigen de elektriciteit af te sluiten (zoniet elektrocutie-/brandgevaar). standaard dragen van de nodige wegwerp beschermingsmiddelen FFP 3 masker , handschoenen en tyvec CAT III type 5-6 , afspoelbaar schoeisel Losschroeven en dubbel verpakken in plastic , sluit luchtdicht af en breng dit als hechtgebonden afval naar een plaatselijk containerpark. Voor hechtgebonden toepassingen: Bij verwijdering door doe-het-zelf moet men dit afval dubbel en luchtdicht verpakt aandienen bij het gemeentelijk recyclagepark. Men raadpleegt best op voorhand de voorwaarden van het recyclagepark.

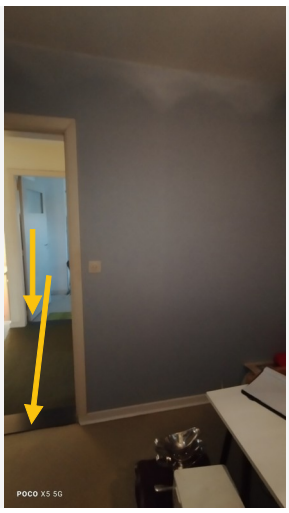
Fiche 2: Deurdorpels/traptredes binnen (massal)

Asbestmateriaal

Afschuren of reinigen zal de kans op vezelvrijgave verhogen

Eindbeoordeling materiaalrisico	Laag materiaalrisico en/of verlaagde kans op vezelvrijgave

Gebondenheid	Categorie 1: hechtgebonden in oorsprong
Asbestsoort (vezeltype)	Alleen chrysotiel aanwezig
Asbestconcentratie	Laag (< 50%)
Afschermingsgraad van het gehele materiaal	Geheel of deels vrij aan de binnenlucht, maar geen contact met binnenluchtstromen
Toestand van het materiaal	Licht beschadigd, licht verweerd. Intacte calciumsilicaatplaat of materiaal met categorie 3-gebondenheid

- Zorg voor een veilig beheer. Vermijd het beschadigen van het asbestmateriaal. Controleer de toestand jaarlijks op wijzigingen.
- Voer bijkomende staalname(s) uit.

- Eenvoudige handelingen: mag via doe-het-zelf of door werknemer(s) met opleidingsattest eenvoudige handelingen
  EH via doe-het zelf : De dorpels of tabletten kunnen voorzichtig losgebeiteld worden, zonder de toepassing zelf te breken , extra bevochtigen om stof te voorkomen Standaard dragen van de nodige wegwerp beschermingsmiddelen FFP 3 masker , handschoenen en tyvec CAT III type 5-6 , afwasbaar schoeisel Verpakken in dubbel plastic folie , sluit luchtdicht af en afvoeren naar het containerpark als hechtgebonden asbestafval. Voor hechtgebonden toepassingen: Bij verwijdering door doe-het-zelf moet men dit afval dubbel en luchtdicht verpakt aandienen bij het gemeentelijk recyclagepark. Men raadpleegt best op voorhand de voorwaarden van het recyclagepark. Zie ook link Zie https://ovam.vlaanderen.be/wie-mag-wat-verwijderen https://ovam.vlaanderen.be/voorzorgsmaatregelen-bij-asbestverwijdering https://ovam.vlaanderen.be/asbestafval-afvoeren Zie ook wetgevend kader (website van de OVAM en CODEX boek VI titel 3). http://werk.belgie.be/sites/default/files/content/documents/Welzijn op het

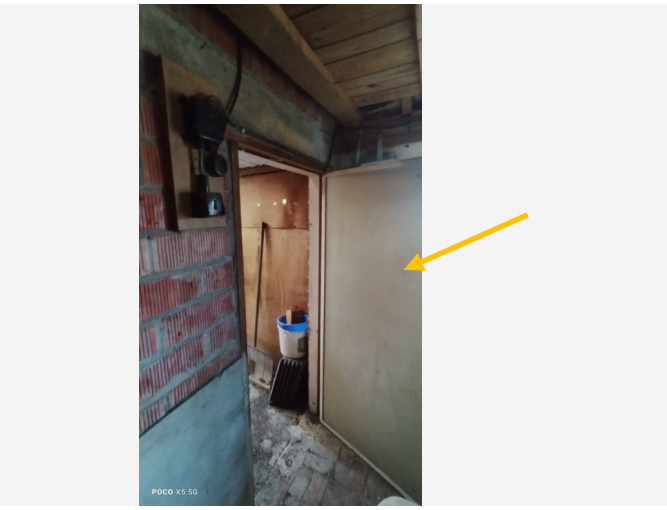
Fiche 3: Glasal - tuinhuis 2

Asbestmateriaal

Eindbeoordeling materiaalrisico	Laag materiaalrisico en/of verlaagde kans op vezelvrijgave

Gebondenheid	Categorie 1: hechtgebonden in oorsprong
Asbestsoort (vezeltype)	Crocidoliet aanwezig
Asbestconcentratie	Laag (< 50%)
Afschermingsgraad van het gehele materiaal	Geheel of deels vrij aan de binnenlucht, maar geen contact met binnenluchtstromen
Toestand van het materiaal	Onbeschadigd, niet verweerd

Beschrijving	Glasal - tuinhuis 2
Omgeving	Binnen
Primaire drager	Wandopening verticaal (raam, deur, ...)
Asbestmateriaal	Plaat, paneel, tablet - Geëmailleerd, type Glasal
Bindmiddel van asbestmateriaal	Cement
Gebondenheid op basis van bindmiddel	Hecht
Hoeveelheid (oppervlakte - dikte - aantal)	• 0,50 m^2 - 0,50 cm - 1 stuk
Totaal volume	0,003 m^3
Eenvoudig bereikbaar	Ja
Bevestigingswijze	• Geklemd
Identificatiemethode	De asbestdeskundige beoordeelt het materiaal als asbestverdacht en dus asbesthoudend, en dit zonder monstername. Motivatie: De monstername brengt andere schade aan dan schade die inherent is aan de monstername.
Destructieve handeling voor identificatie	Nee
Opmerking	De platen zijn visueel /auditief als asbestverdacht beschouwd. Er werd geen staalname uitgevoerd wegens kans op breukvlakken. De vermelde oppervlaktes, diktes, gewichten en volumes betreffen een beredeneerde schatting. Er worden geen rechten verleend aan deze oppervlaktes/diktes/volumes.

- Zorg voor een veilig beheer. Vermijd het beschadigen van het asbestmateriaal. Controleer de toestand jaarlijks op wijzigingen.
- Voer bijkomende staalname(s) uit.

- Eenvoudige handelingen: mag via doe-het-zelf of door werknemer(s) met opleidingsattest eenvoudige handelingen
  Mag verwijderd worden via EH via doe-het zelf :

EH opgeleid personeel 8 u basis . Bij vervangen van de ramen kunnen de panelen mee verwijderd worden door de plaatsers van nieuw raamwerk. Alle werknemer(s) moeten wel beschikken over een opleidingsattest eenvoudige handelingen 8u. Raam/deur kader stofvrij maken dmv hepa stofzuiger met absoluutfilter Zie ook link Zie https://ovam.vlaanderen.be/wie-mag-wat-verwijderen https://ovam.vlaanderen.be/voorzorgsmaatregelen-bij-asbestverwijdering https://ovam.vlaanderen.be/asbestafval-afvoeren Zie ook wetgevend kader (website van de OVAM en CODEX boek VI titel 3). http://werk.belgie.be/sites/default/files/content/documents/Welzijn op het werk/Regelgeving/Codex boek VI titel 3 Asbest.pdf methodiek verwijderingsmethodes worden achteraan in het attest verder toegelicht.

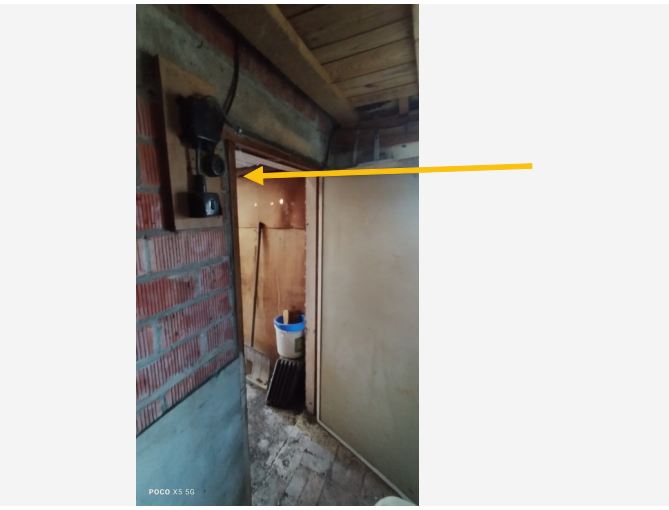
Fiche 4: Bakeliet toep. (tuinhuis 2)

Asbestmateriaal

- Eenvoudige handelingen: mag via doe-het-zelf of door werknemer(s) met opleidingsattest eenvoudige handelingen
  Schakelaars, stopcontacten en andere gelijkaardige toepassingen kunnen eenvoudig losgeschroefd worden --> EH doe-het-zelf. Afgesloten of verzegelde kast --> EH opgeleid technieker personeel 8u basisopleiding asbest. Voor elektrische infrastructuur en uitrusting dient u vooraleer men deze toepassing gaat bevochtigen de elektriciteit af te sluiten (zoniet elektrocutie-/brandgevaar). standaard dragen van de nodige wegwerp beschermingsmiddelen FFP 3 masker , handschoenen en tyvec CAT III type 5-6 , afspoelbaar schoeisel Losschroeven en dubbel verpakken in plastic , sluit luchtdicht af en breng dit als hechtgebonden afval naar een plaatselijk containerpark. Voor hechtgebonden toepassingen: Bij verwijdering door doe-het-zelf moet men dit afval dubbel en luchtdicht verpakt aandienen bij het gemeentelijk recyclagepark. Men raadpleegt best op voorhand de voorwaarden van het recyclagepark.

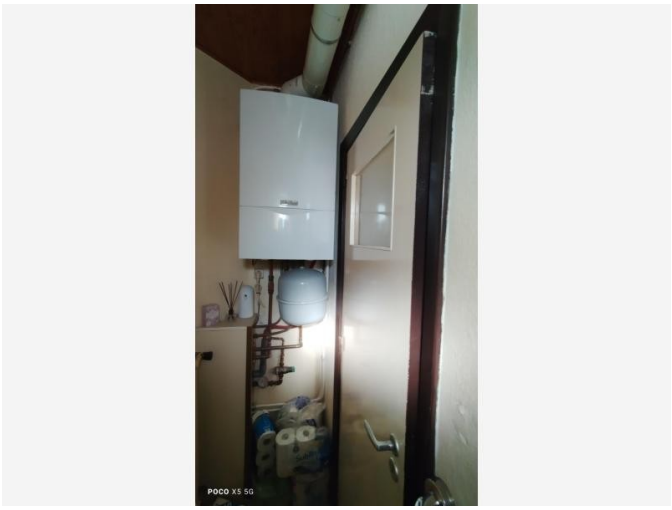
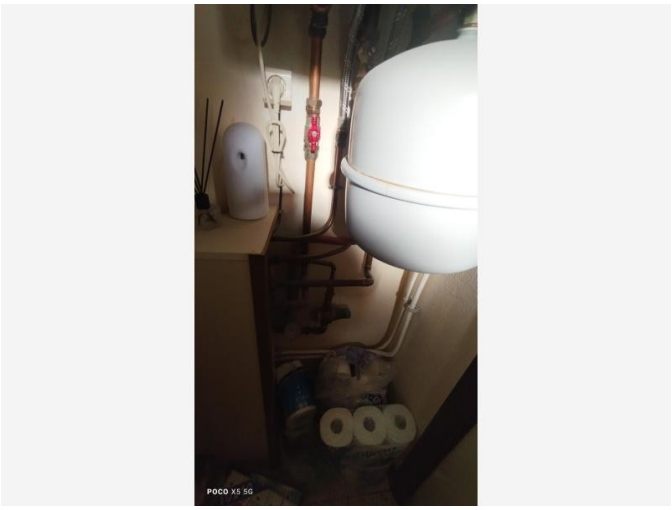
Beschrijving	Notitie	Terug te vinden op plannen
Fiche 29: leidingisolatie (niet aanwezig)	Geen Leidingisolatie aanwezig	Plan 1.10: GLV : div
Fiche 30: liftinfrastructuur (niet aanwezig)	liftinfrastructuur (niet aanwezig) in het inspectie gebied.	-
Fiche 31: onderdak: carport, garagebox, tuinhuis 1 (niet aanwezig)	onderdak (niet aanwezig) in het inspectie gebied.	Plan 1.3: onderdak : woning, veranda, carport Plan 2.3: Garagebox : onderdak Plan 3.3: Tuinhuis 1 & 2: onderdak
