Asbestinventarisattest

Pijnderslaan 66, 9200 Dendermonde

Attestnummer : **20260814-000306.000**
Uitgegeven op : **14.08.2026**
Geldig tot : **14.08.2036**

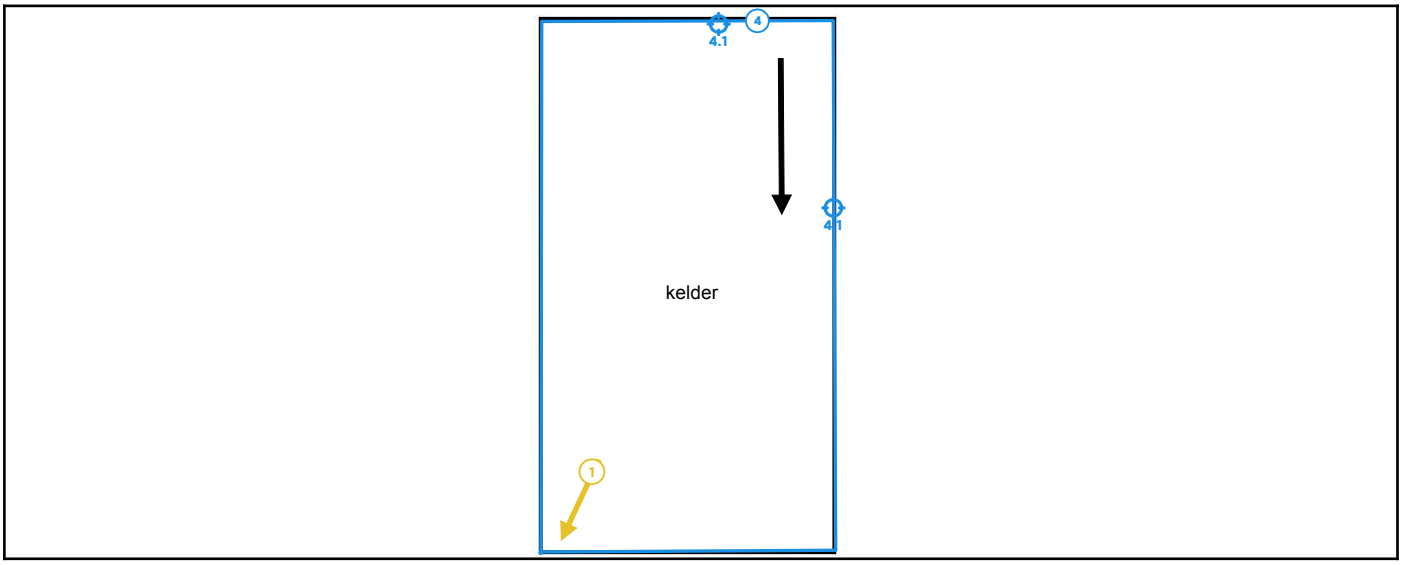
Plan 1.1: Kelder

Beschrijving	Type	Actie
1. (Asbest)cement doorvoer	Asbestmateriaal	Zorgvuldig beheren
4. Cementage kelder	Geen asbest	-
4.1 Code: C1	Mengmonster	-

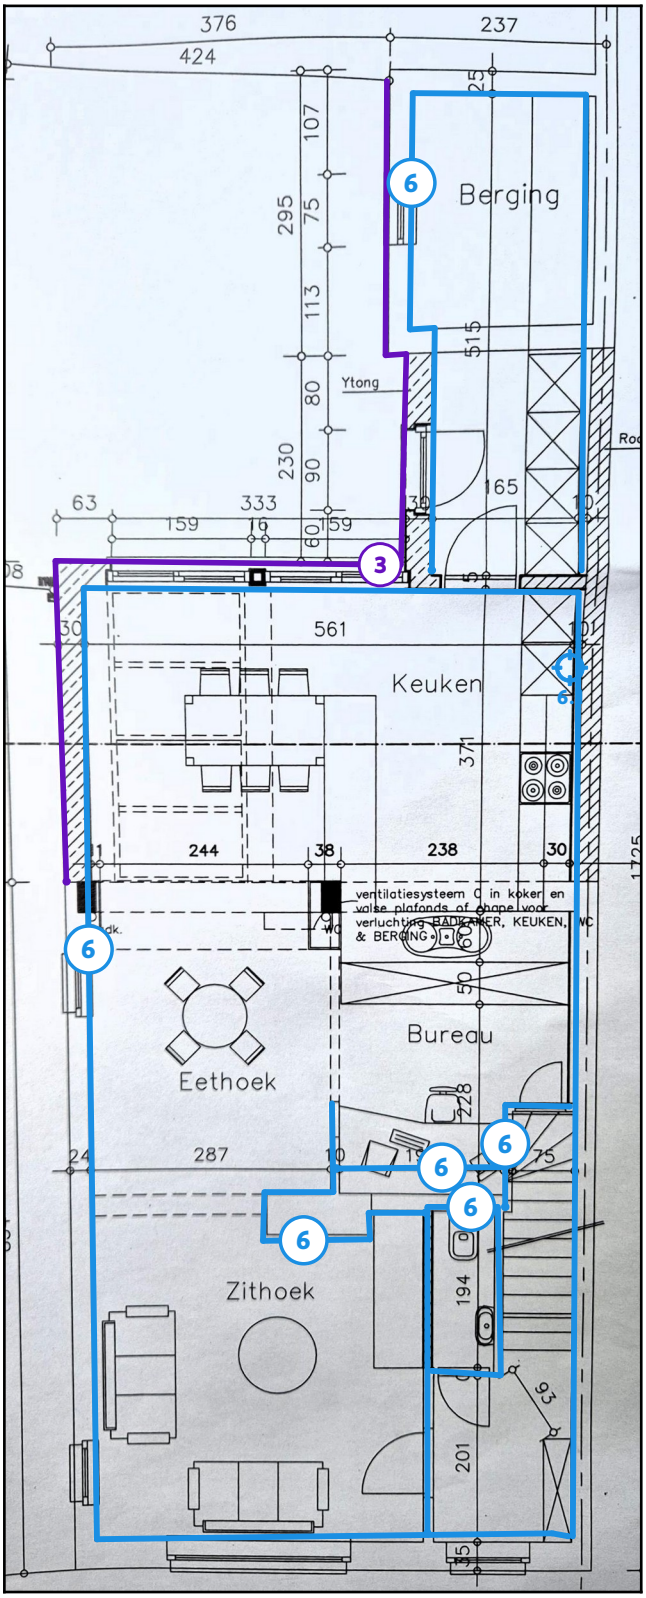
Plan 1.2: Gelijkvloers

3. Crepi	Advies	-
6. Pleisterwerk muren	Geen asbest	-
6.1 Code: M1	Mengmonster	-

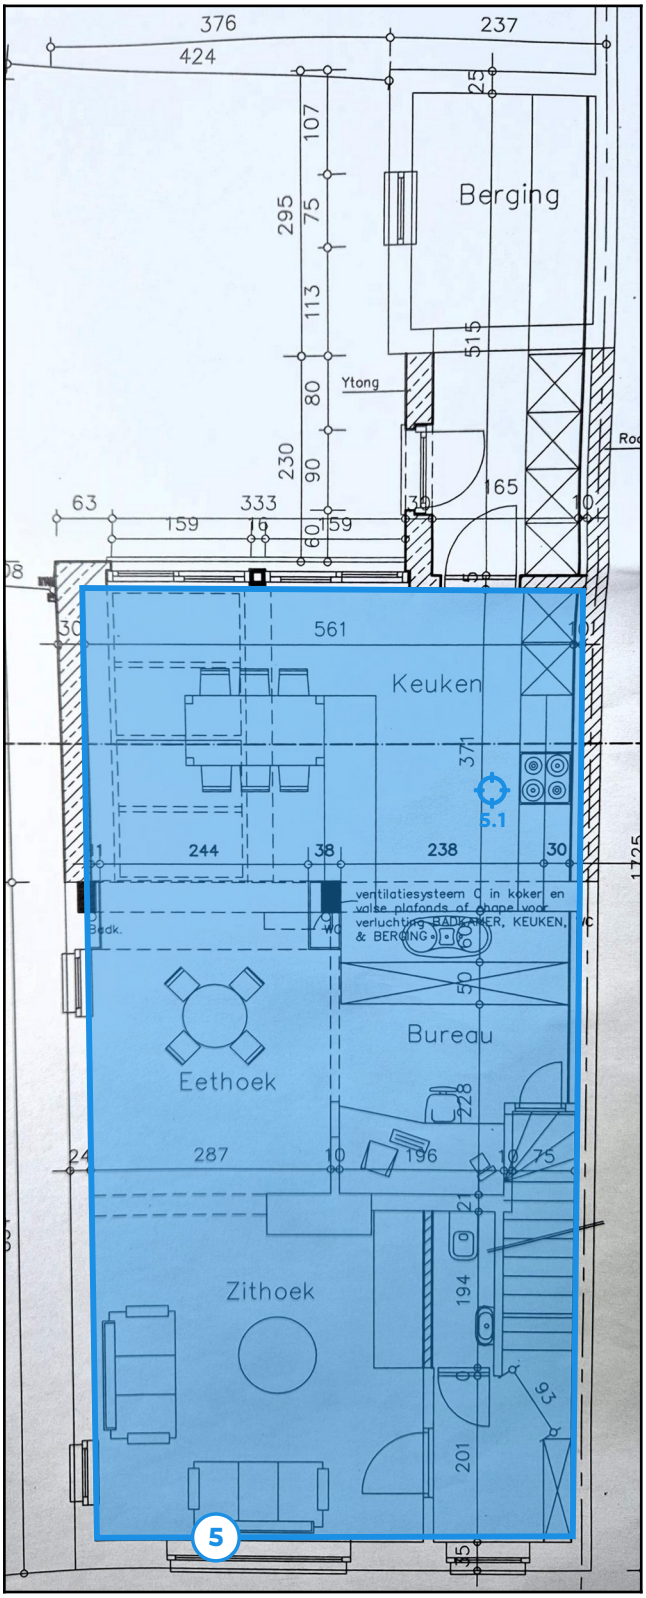
Plan 1.3: Gelijkvloers plafonds

5. Pleisterwerk plafond	Geen asbest	-
5.1 Code: P1	Mengmonster	-

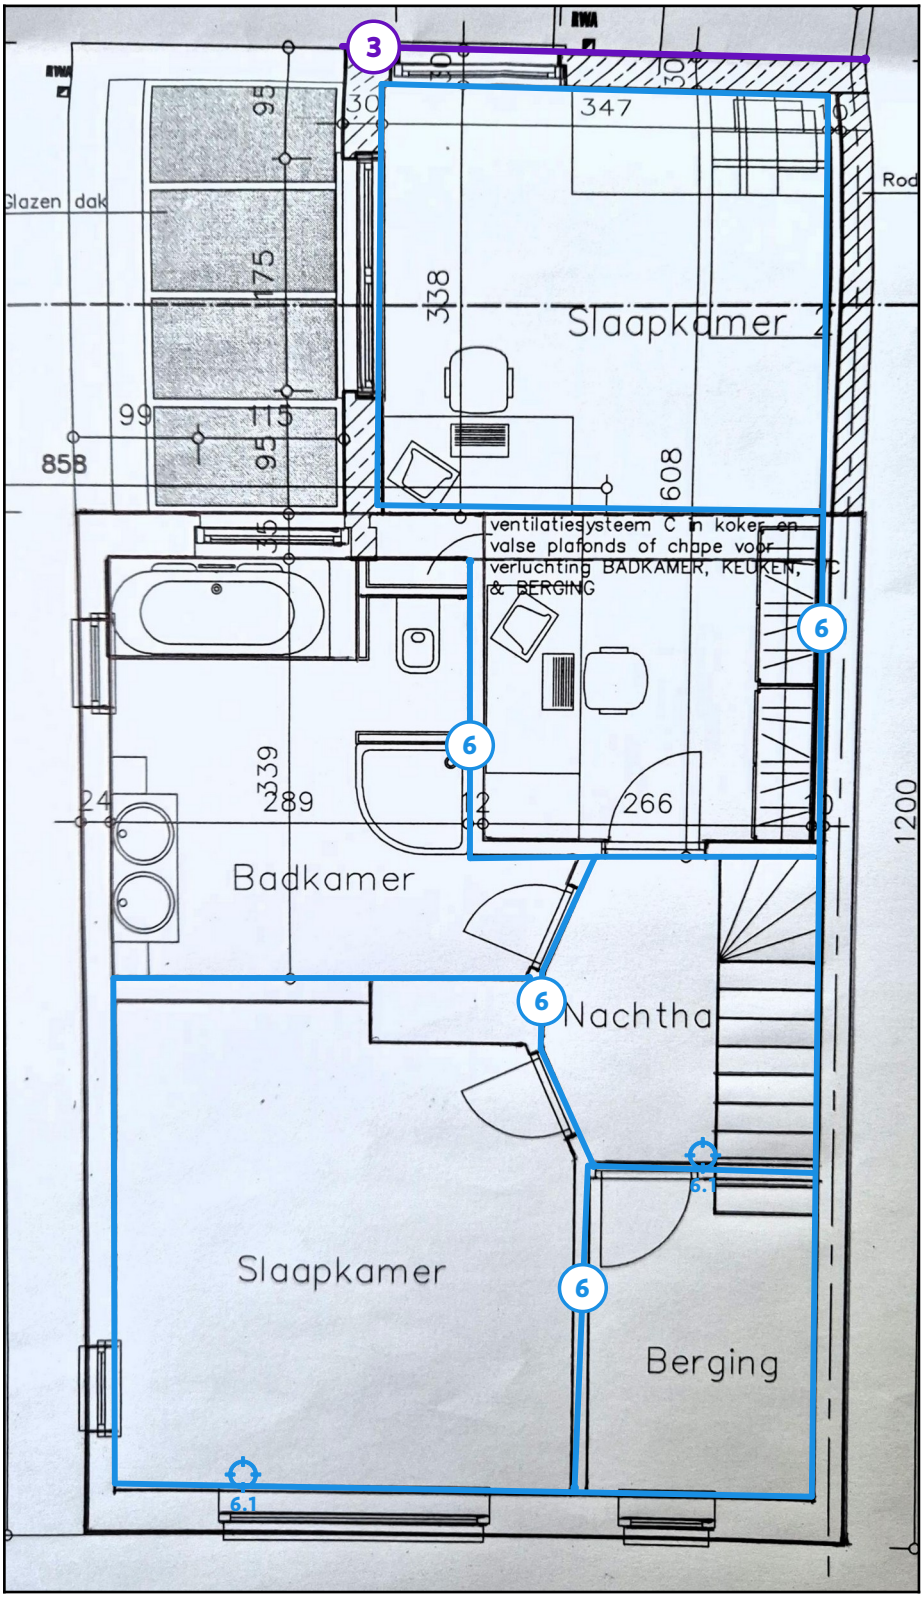
Plan 1.4: Eerste verdiep

3. Crepi	Advies	-
6. Pleisterwerk muren	Geen asbest	-
6.1 Code: M1	Mengmonster	-

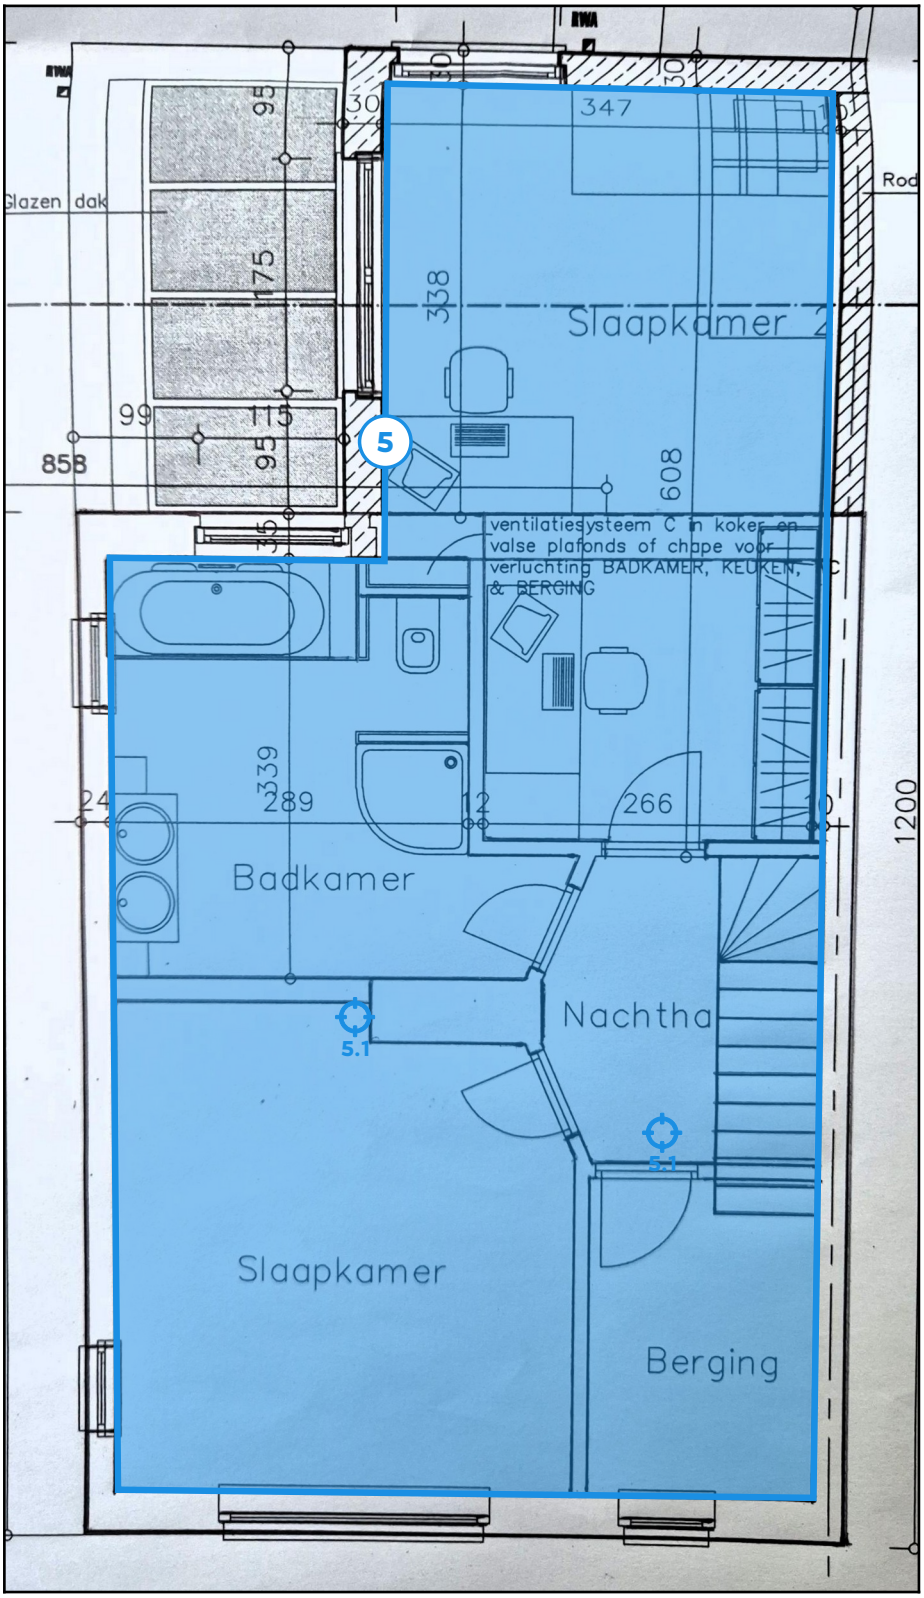
Plan 1.5: Eerste verdiep plafonds

5. Pleisterwerk plafond	Geen asbest	-
5.1 Code: P1	Mengmonster	-

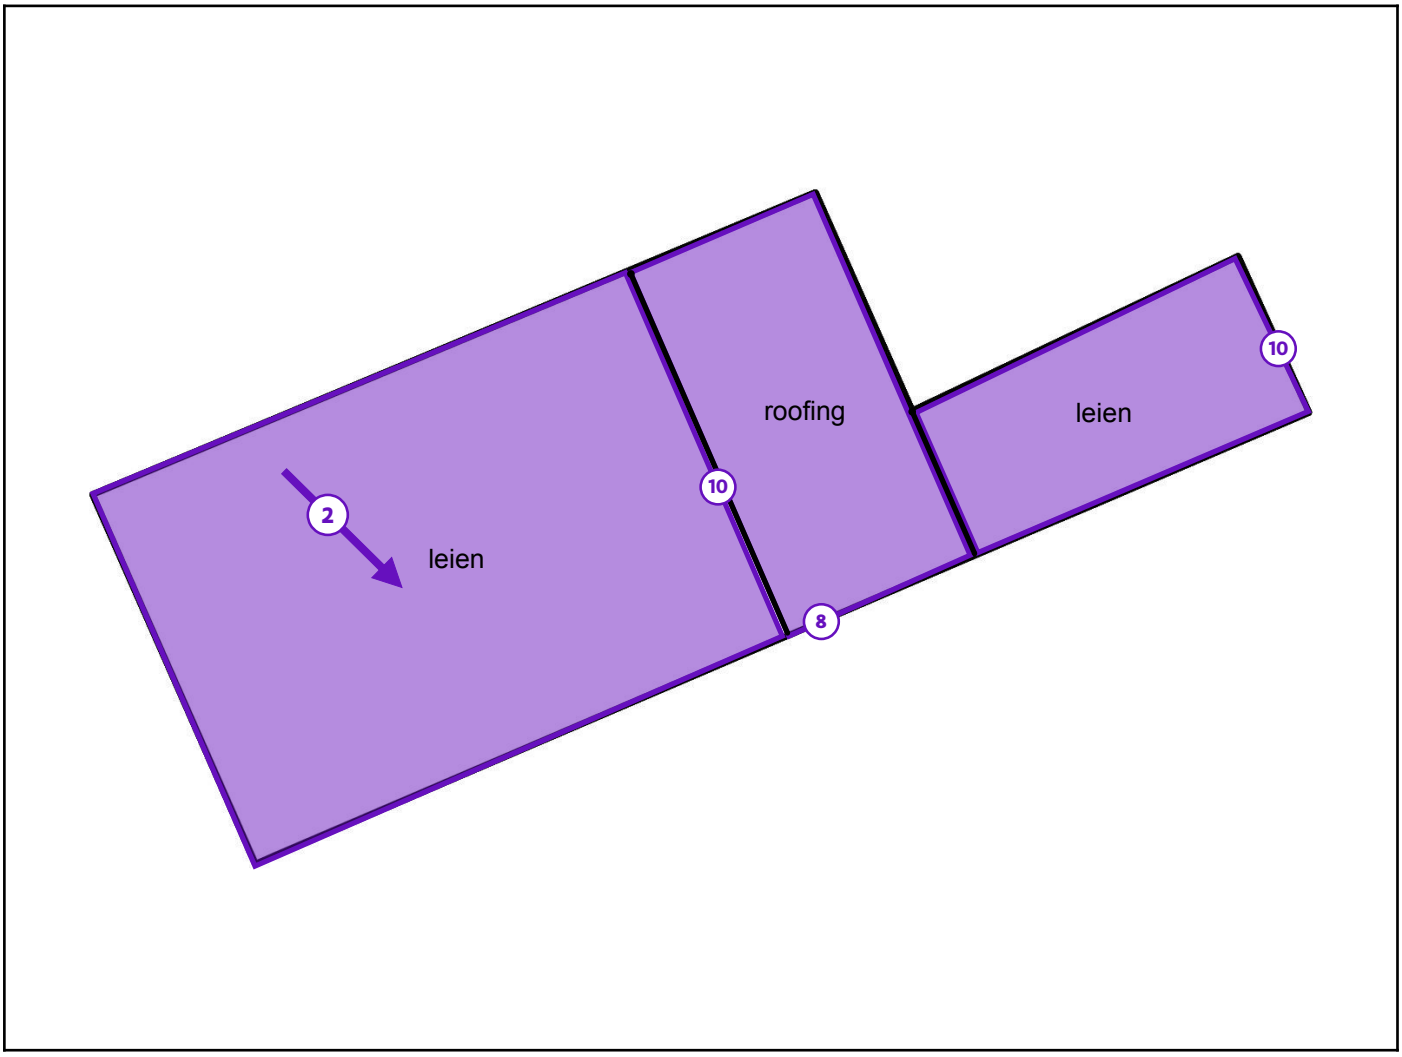
Plan 1.7: Dakbedekking

Beschrijving	Type	Actie
2. Schoorsteen rookgaskanaal	Beperking	-
8. Roofing plat dak	Overige ruimte of materiaal	-
10. Leien dak (niet asbestverdacht)	Overige ruimte of materiaal	-

Reden: Het te onderzoeken materiaal situeert zich hoger dan 3,50 m te rekenen vanaf een veilige ondergrond

Uitleg van de asbestdeskundige: Het rookgaskanaal is niet beoordeeld. Aan de binnenzijde is de kachel aangesloten. Aan de buitenzijde is het hoger dan 3,5 meter om de schoorsteen te inspecteren. Het is niet zichtbaar of er een asbestverdacht rookgaskanaal aanwezig is in de schoorsteen. Conform ons inspectieprotocol mogen wij een beperking inroepen voor hoogtes hoger dan 3,5 m. Indien men dit wil laten onderzoeken, dient er een nieuwe afspraak gemaakt te worden en moet er een hoogtewerker voorzien worden, evenals iemand die bevoegd is om deze te bedienen en eventueel een technieker die de al dan niet aanwezige schouwhoed kan afnemen en weer terugplaatsen.

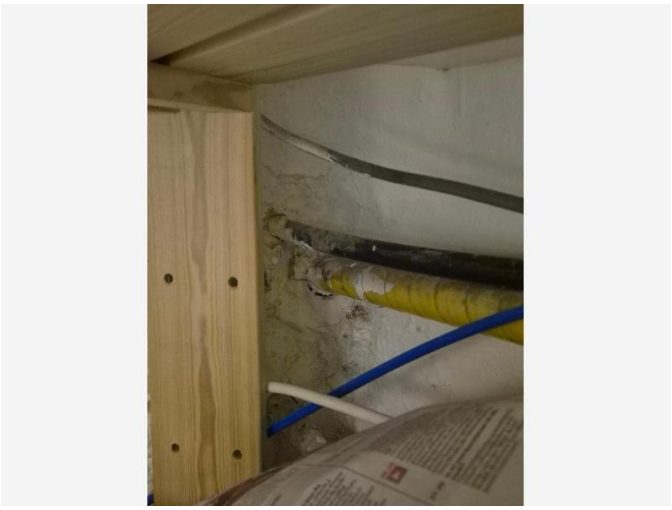
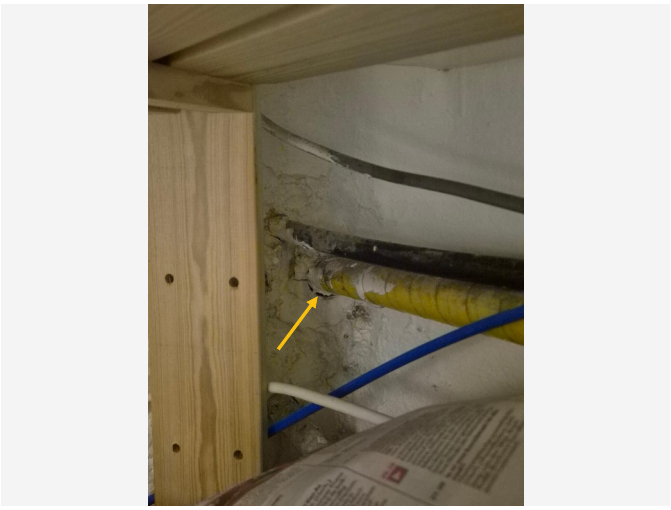
Fiche 1: (Asbest)cement doorvoer

Asbestmateriaal

Het asbestmateriaal valt onder de mijlpaal van 2040.

Verwijdering vereist breekwerken en tast de bouwkundige integriteit aan. De toepassing wordt daarom niet als eenvoudig bereikbaar beschouwd.

Eindbeoordeling materiaalrisico	Laag materiaalrisico en/of verlaagde kans op vezelvrijgave

Beschrijving	(Asbest)cement doorvoer
Omgeving	Binnen
Primaire drager	Fundering-draagstructuur (horizontaal, verticaal)
Asbestmateriaal	Buis, koker, leiding, pijp, doorvoer
Bindmiddel van asbestmateriaal	Cement
Gebondenheid op basis van bindmiddel	Hecht
Hoeveelheid (lengte - omtrek - dikte - aantal)	• 0,10 m - 15,00 cm - 0,50 cm - 1 stuk
Totaal volume	< 0,001 m^3
Eenvoudig bereikbaar	Nee • Verwijdering tast de bouwkundige integriteit aan.
Bevestigingswijze	• Geklemd • Verlijmd, ingegoten, versmeerd
Identificatiemethode	De asbestdeskundige beoordeelt het materiaal als asbestverdacht en dus asbesthoudend, en dit zonder monstername. Motivatie: De materialen behoren niet toe aan de eigenaar voor wie de asbestdeskundige de asbestinventaris uitvoert.
Destructieve handeling voor identificatie	Nee
Opmerking	In de hoek van de kelder bevindt zich een doorvoerbuis van de gas. Enkel het zichtbare deel werd opgenomen bij de hoeveelheid. Er kan geen uitspraak gedaan worden over het stuk doorvoer dat ondergronds zit. Er kon geen staal genomen worden omdat de doorvoer eigendom is van de nutsvoorzieningsmaatschappij.

- Zorg voor een veilig beheer. Vermijd het beschadigen van het asbestmateriaal. Controleer de toestand jaarlijks op wijzigingen.

- Eenvoudige handelingen: enkel door erkend asbestverwijderaar
  De doorvoer is eigendom van de nutsvoorzieningsmaatschappij en mag daarom enkel verwijderd worden met hun toestemming.

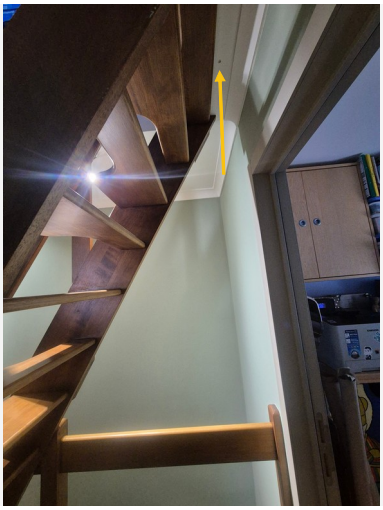
Fiche 5: Pleisterwerk plafond

Geen asbest

#	Type	Referentie	Resultaat
5.1	Mengmonster	P1	Geen asbest

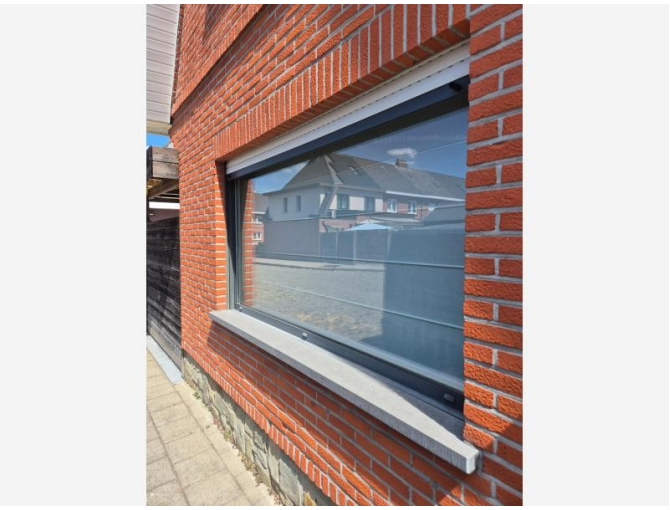
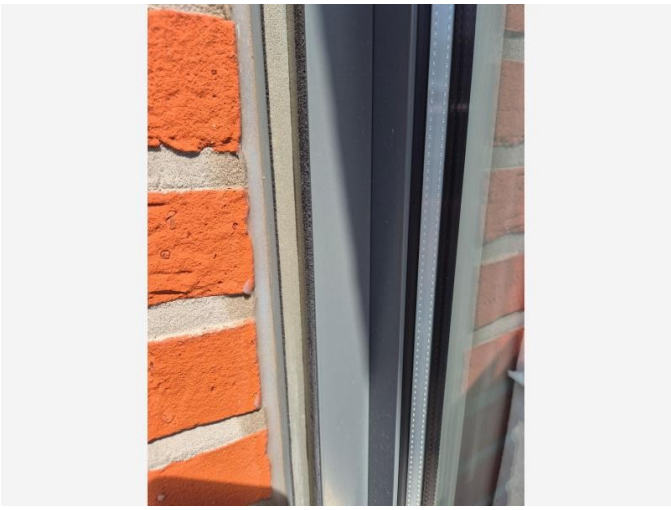
Beschrijving	Notitie	Terug te vinden op plannen
Fiche 7: Afdichtingsmateriaal schrijnwerk	Er werden geen asbestverdachte afdichtings- of afwerkingsmaterialen vastgesteld aan het schrijnwerk.	-
Fiche 8: Roofing plat dak	De roofing werd geplaatst in 2010 bij de vernieuwing van het schuine dak. Dit kan aangetoond worden met een factuur. De roofing is bijgevolg niet asbestverdacht. Er kan enkel uitspraak gedaan worden over de bovenste laag. Eventuele onderliggende lagen kunnen asbesthoudend zijn, dit kan enkel vastgesteld worden door destructief onderzoek.	Plan 1.7: Dakbedekking
Fiche 9: Onderdak (niet asbestverdacht)	Het dak werd vernieuwd in 2010. Dit kan aangetoond worden met een factuur en foto's van de werken. Er werd een onderdakfolie geplaatst, deze is bijgevolg niet asbestverdacht.	-
Fiche 10: Leien dak (niet asbestverdacht)	Het dak werd vernieuwd in 2010. Dit kan aangetoond worden met een factuur en foto's van de werken. Via Google Streetview is dit eveneens te verifiëren. De leien zijn bijgevolg niet asbestverdacht.	Plan 1.7: Dakbedekking
