Asbestinventarisattest

Sint Martinusstraat 6, 2980 Zoersel

Attestnummer : **20260903-000326.000**
Uitgegeven op : **03.09.2026**
Geldig tot : **03.09.2036**

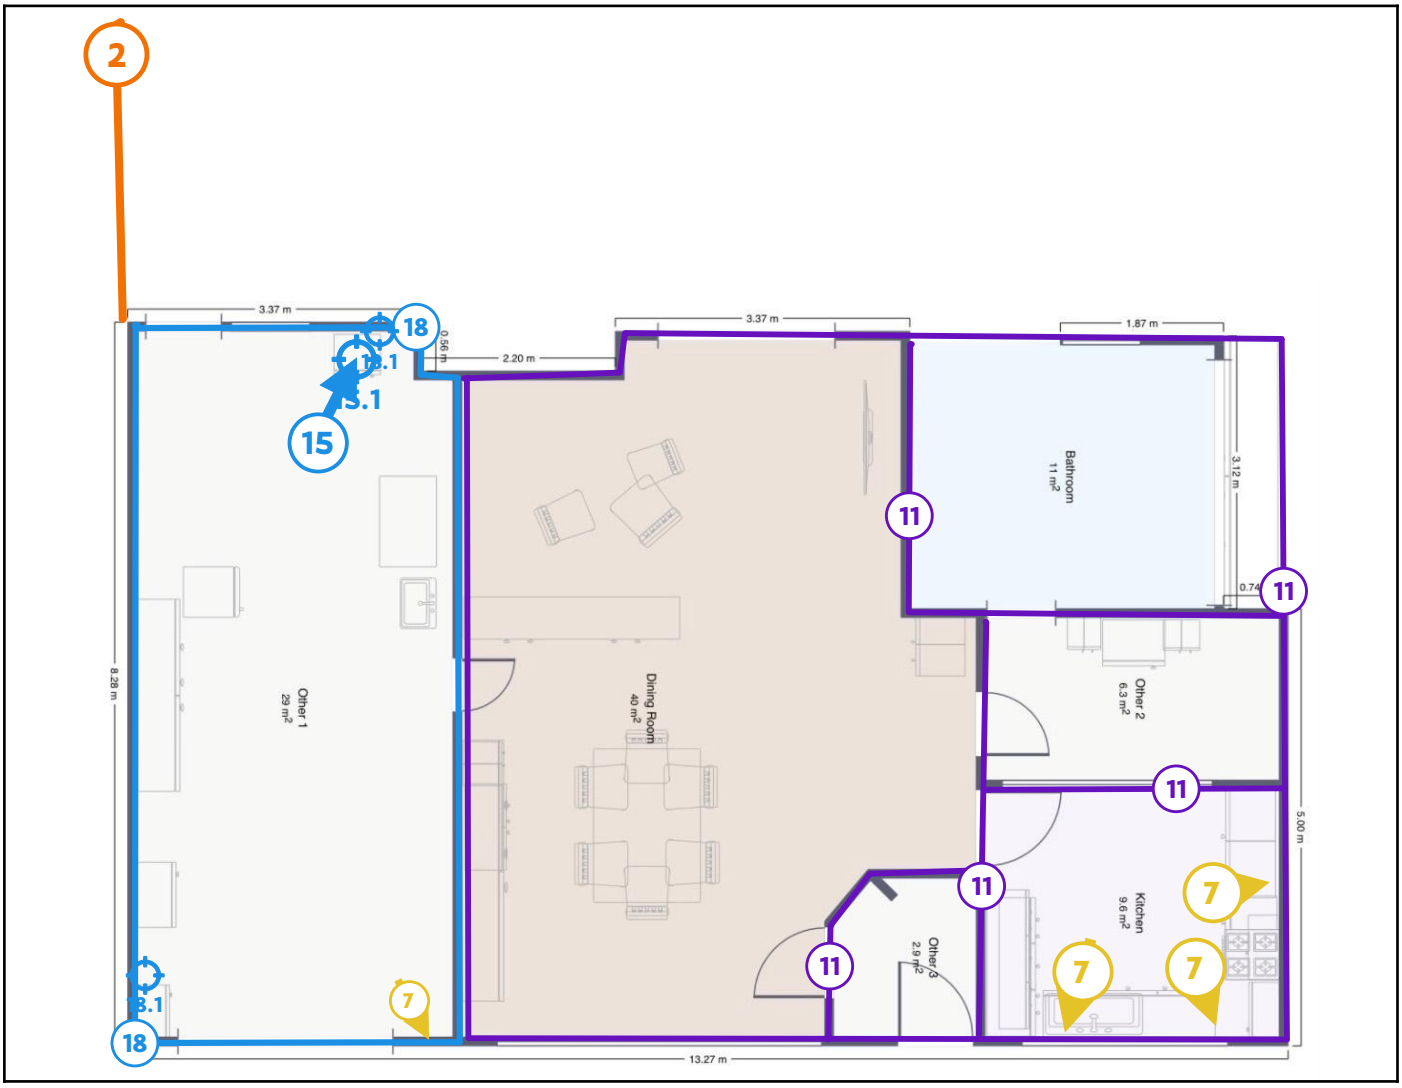
Plan 1.1: Grondplan glv

Beschrijving	Type	Actie
2. Gevel met leien	Asbestmateriaal	Verwijderen
7. Bakeliet schakelaars/stopcontacten	Asbestmateriaal	Zorgvuldig beheren
11. Binnenwanden	Advies	-
15. Pakking CV-ketel	Geen asbest	-
15.1 Code: ID4	Puntmonster	-
18. Pleisterwerk wanden	Geen asbest	-

18.1 Code: ID1	Mengmonster	-

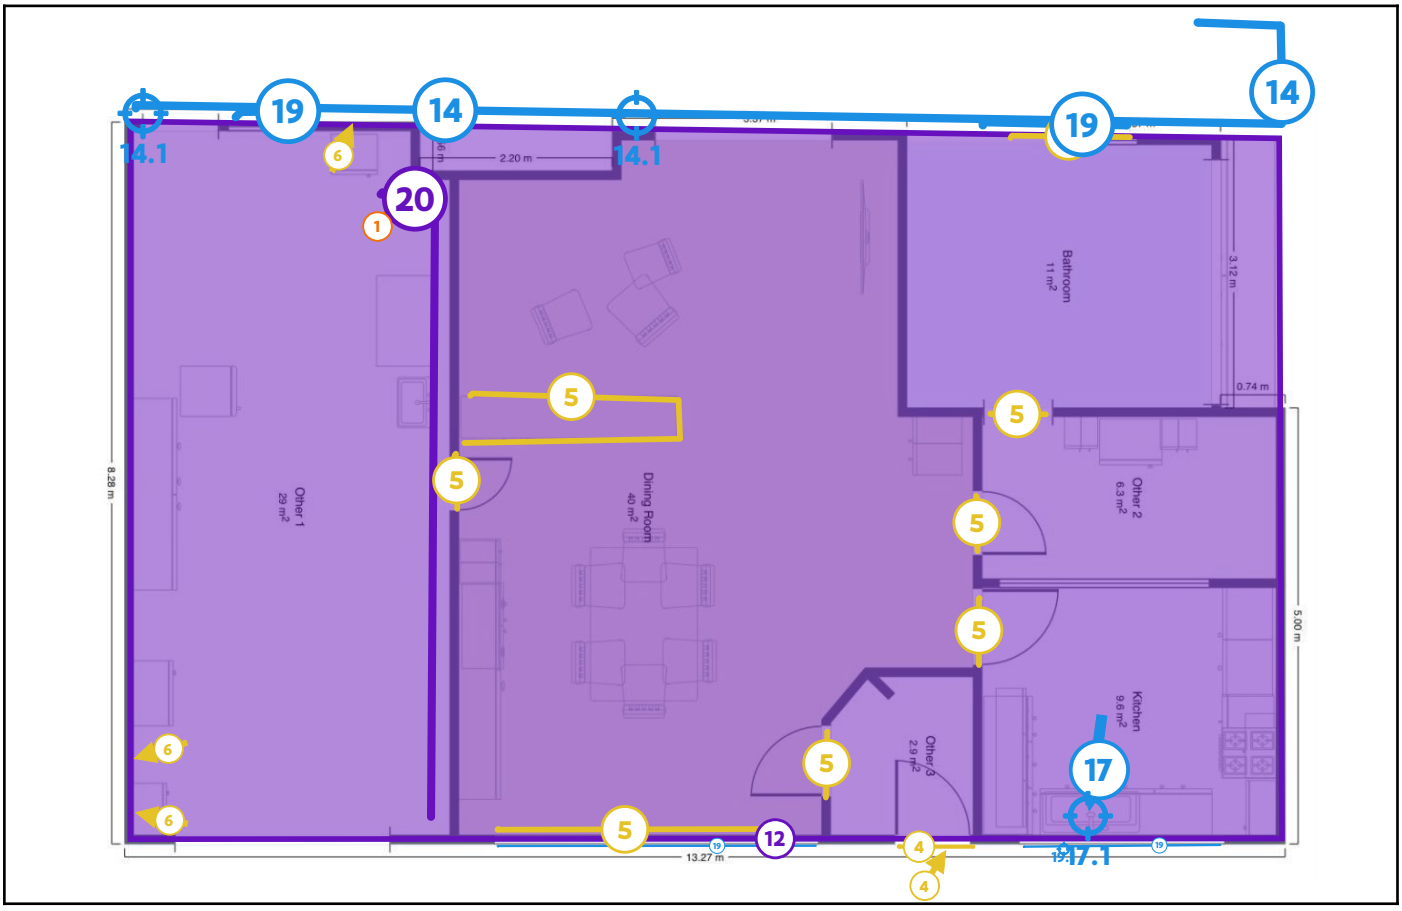
Plan 1.2: Grondplan glv

Beschrijving	Type	Actie
1. Roetluik	Asbestmateriaal	Verwijderen
4. Glasal deurpaneel	Asbestmateriaal	Zorgvuldig beheren
5. Dorpels type massal	Asbestmateriaal	Zorgvuldig beheren
6. Bakeliet schakelkast	Asbestmateriaal	Zorgvuldig beheren
12. Plafonds	Advies	-
14. Cementen smeerlaag buiten	Geen asbest	-
14.1 Code: ID7	Mengmonster	-
17. Anti-dreun gootsteen keuken	Geen asbest	-

17.1 Code: ID5	Puntmonster	-
19. Mastiek raamwerk /glas buitenkant	Geen asbest	-
19.1 Code: ID6	Puntmonster	-
20. Leidingisolatie (niet verdacht)	Overige ruimte of materiaal	-

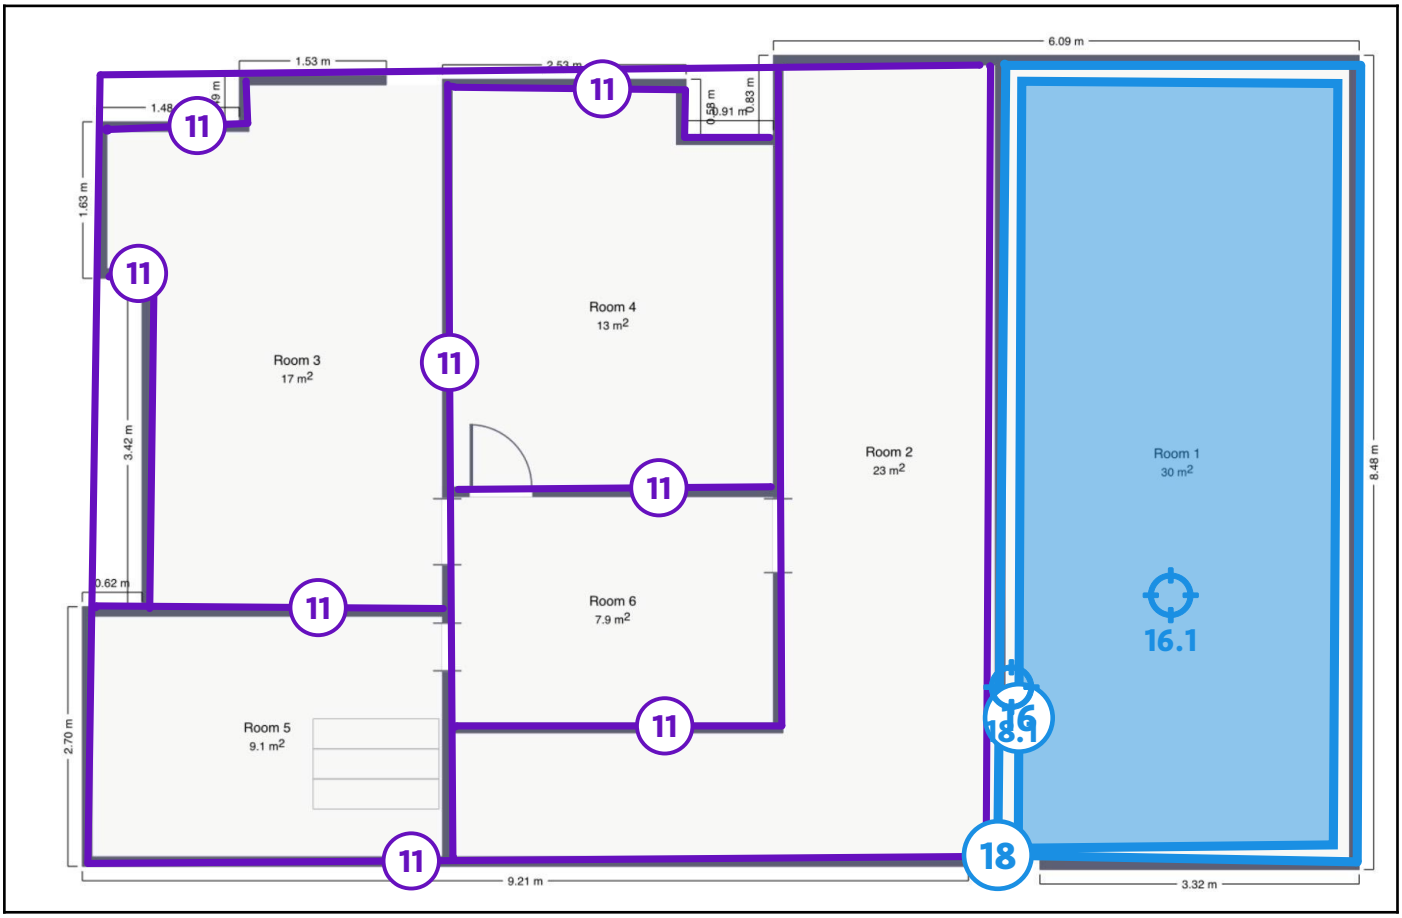
Plan 1.3: Grondplan 1v

Beschrijving	Type	Actie
11. Binnenwanden	Advies	-
16. Vloerzeil	Geen asbest	-
16.1 Code: ID3	Puntmonster	-
18. Pleisterwerk wanden	Geen asbest	-
18.1 Code: ID1	Mengmonster	-

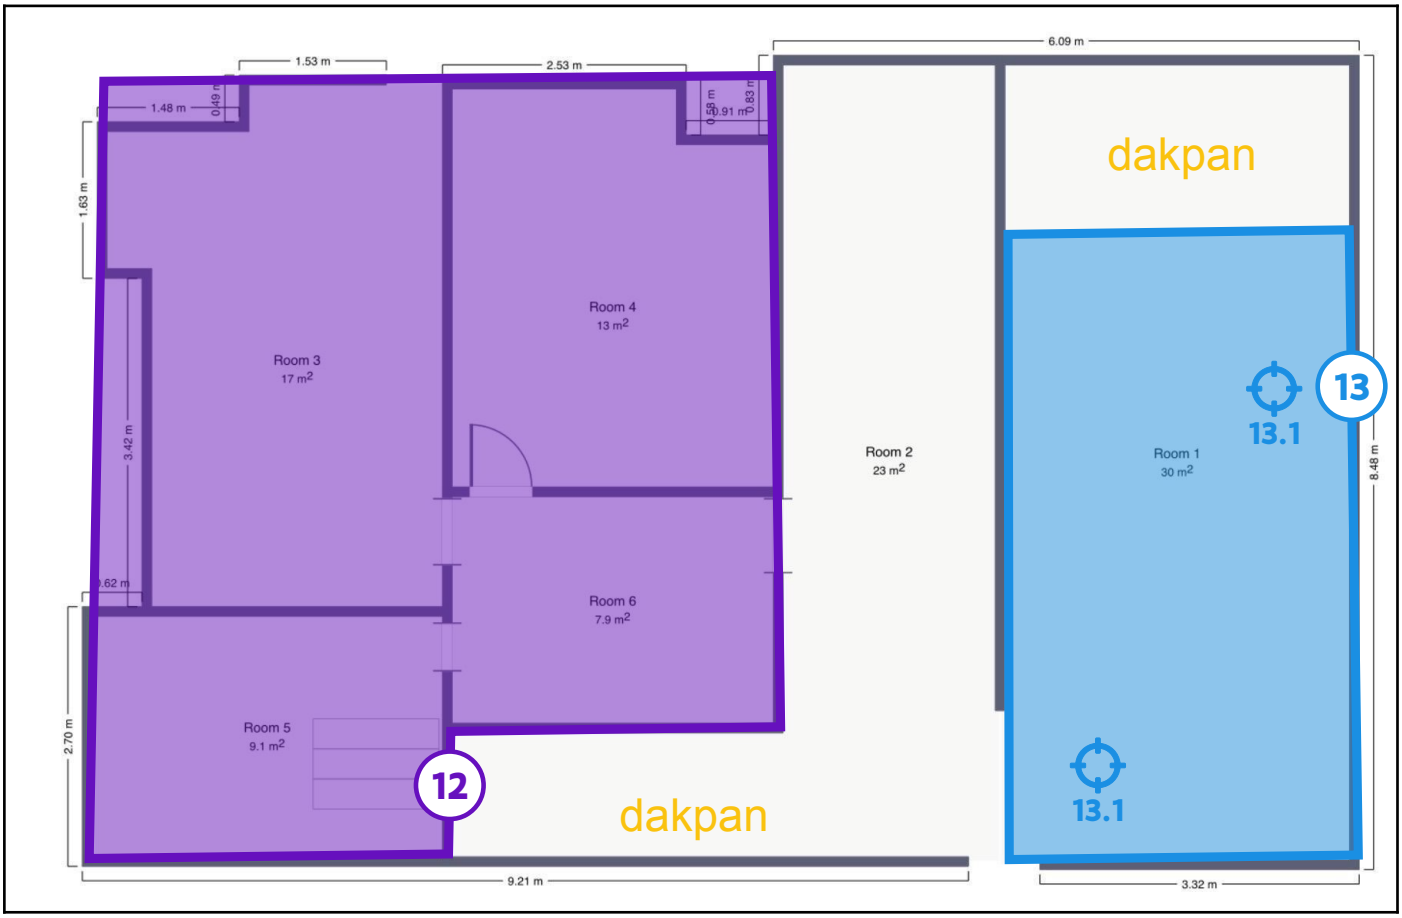
Plan 1.4: Grondplan 1v

Beschrijving	Type	Actie
12. Plafonds	Advies	-
13. Pleisterwerk plafonds	Geen asbest	-
13.1 Code: ID2	Mengmonster	-

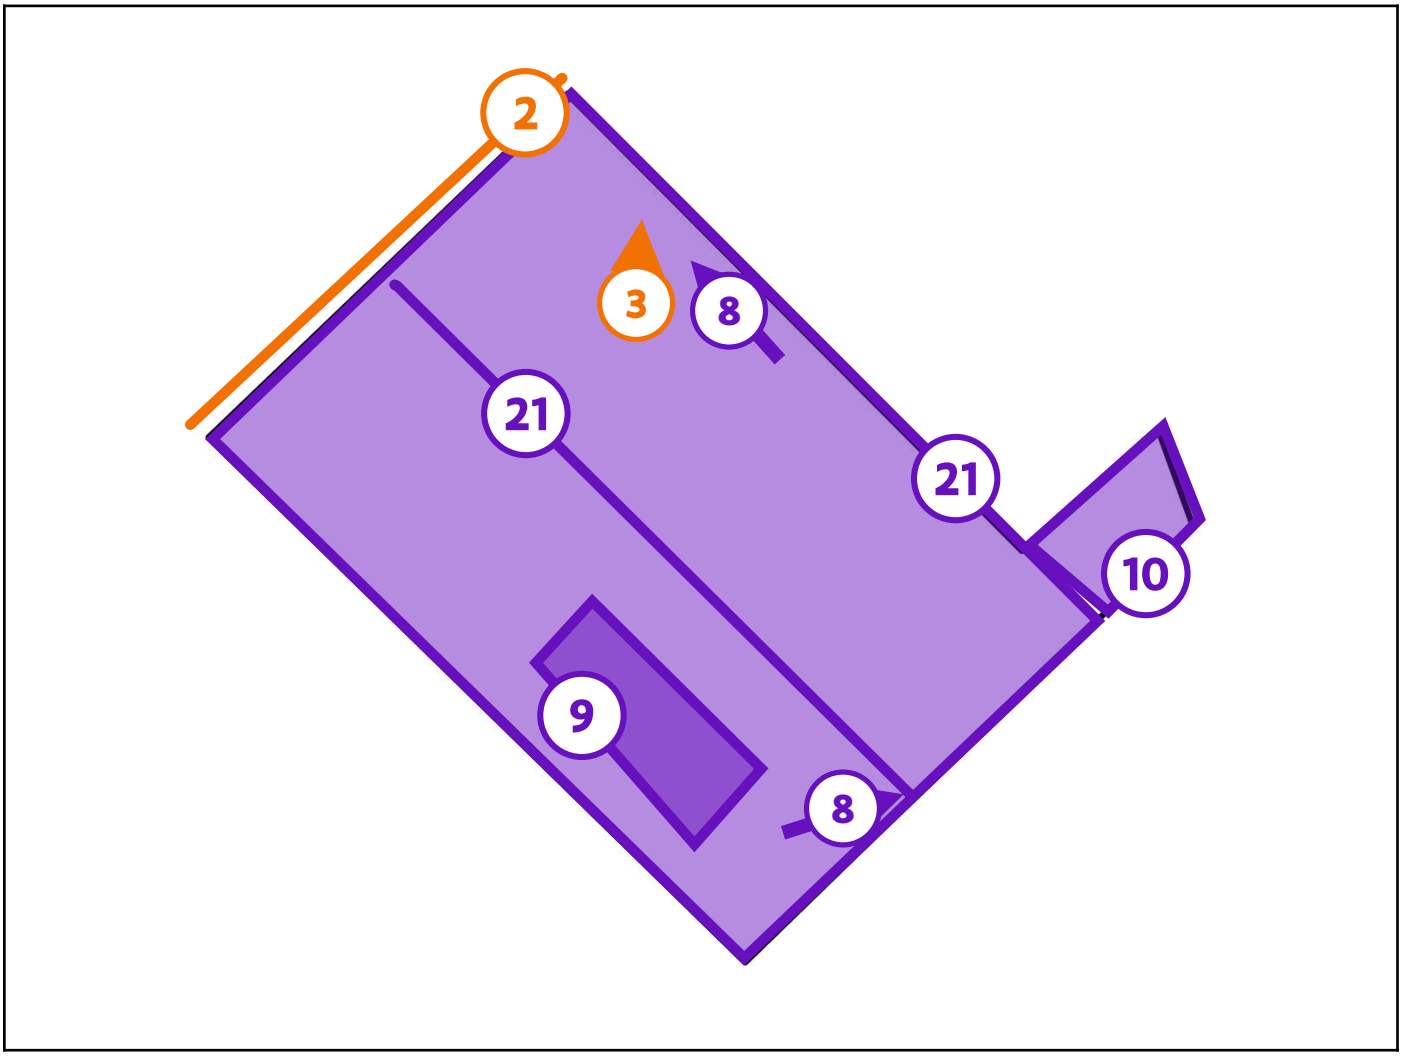
Plan 1.5: Dakplan

Beschrijving	Type	Actie
2. Gevel met leien	Asbestmateriaal	Verwijderen
3. Schouw	Asbestmateriaal	Verwijderen
8. Schouw	Beperking	-
9. Dakkapel (beperking)	Beperking	-
10. Tuinberging	Advies	-
21. Dakbedekking bestaande uit pannen (niet verdacht)	Overige ruimte of materiaal	-

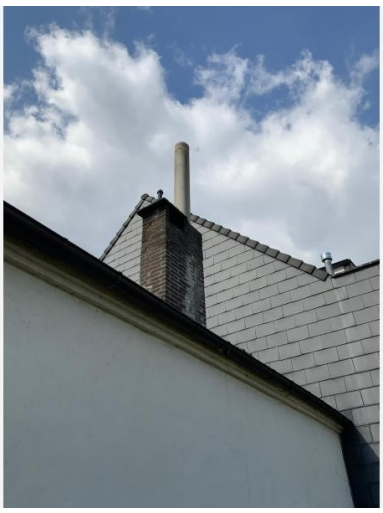
Fiche 3: Schouw

Eindbeoordeling materiaalrisico	Verhoogd materiaalrisico en/of verhoogde kans op vezelvrijgave

Gebondenheid	Categorie 1: hechtgebonden in oorsprong
Asbestsoort (vezeltype)	Crocidoliet aanwezig
Asbestconcentratie	Laag (< 50%)
Afschermingsgraad van het gehele materiaal	Geheel of deels vrij aan de buitenlucht, maar geen contact met binnenlucht
Toestand van het materiaal	Matig beschadigd, matig verweerd

Beschrijving	Schouw
Omgeving	Buiten
Primaire drager	HVAC infrastructuur en uitrusting
Asbestmateriaal	Rookgaskanaal
Bindmiddel van asbestmateriaal	Cement
Gebondenheid op basis van bindmiddel	Hecht
Hoeveelheid (lengte - omtrek - dikte - aantal)	• 2,50 m - 20,00 cm - 0,80 cm - 1 stuk
Totaal volume	0,004 m^3
Eenvoudig bereikbaar	Ja
Bevestigingswijze	• Verlijmd, ingegoten, versmeerd
Identificatiemethode	De asbestdeskundige beoordeelt het materiaal als asbestverdacht en dus asbesthoudend, en dit zonder monstername. Motivatie: De monstername brengt andere schade aan dan schade die inherent is aan de monstername.
Destructieve handeling voor identificatie	Nee
Opmerking	De hoeveelheid is een zo nauwkeurig mogelijke opmeting. Hieraan kunnen evenwel geen rechten worden ontleend.

Verwijderen

- Verwijder dit asbestmateriaal zo snel mogelijk. Volg de toestand goed op.
- Voer bijkomende staalname(s) uit.

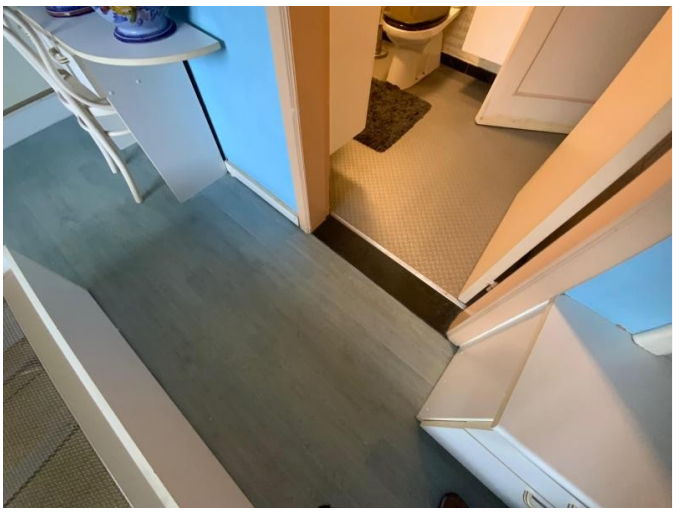
Fiche 5: Dorpels type massal

Eindbeoordeling materiaalrisico	Laag materiaalrisico en/of verlaagde kans op vezelvrijgave

Beschrijving	Dorpels type massal
Omgeving	Binnen
Primaire drager	Wandopening verticaal (raam, deur, ...)
Asbestmateriaal	Plaat, paneel, tablet - Type Massal
Bindmiddel van asbestmateriaal	Cement
Gebondenheid op basis van bindmiddel	Hecht
Hoeveelheid (oppervlakte - dikte - aantal)	• 0,20 m^2 - 2,00 cm - 5 stuks • 1,60 m^2 - 2,00 cm - 1 stuk • 0,55 m^2 - 2,00 cm - 1 stuk • 0,80 m^2 - 4,00 cm - 1 stuk
Totaal volume	0,095 m^3
Eenvoudig bereikbaar	Ja
Bevestigingswijze	• Verlijmd, ingegoten, versmeerd
Identificatiemethode	De asbestdeskundige beoordeelt het materiaal als asbestverdacht en dus asbesthoudend, en dit zonder monstername. Motivatie: De monstername brengt andere schade aan dan schade die inherent is aan de monstername.
Destructieve handeling voor identificatie	Nee
Opmerking	De hoeveelheid is een zo nauwkeurig mogelijke opmeting. Hieraan kunnen evenwel geen rechten worden ontleend.

Zorgvuldig beheren

- Zorg voor een veilig beheer. Vermijd het beschadigen van het asbestmateriaal. Controleer de toestand jaarlijks op wijzigingen.
- Voer bijkomende staalname(s) uit.
