Asbestinventarisattest

Bikschotelaan 218/502, 2140 Antwerpen

Attestnummer : **20260901-000432.000**
Uitgegeven op : **01.09.2026**
Geldig tot : **01.09.2036**

Niet-asbestveilig

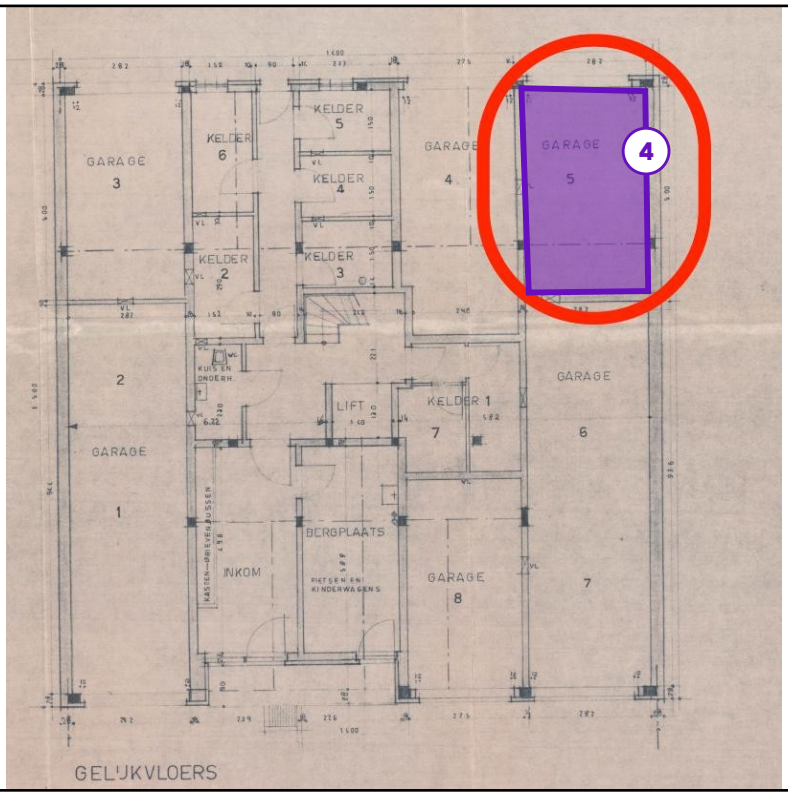
Plan 1.1: Plan garage

Beschrijving	Type	Actie
4. Garagebox	Advies	-

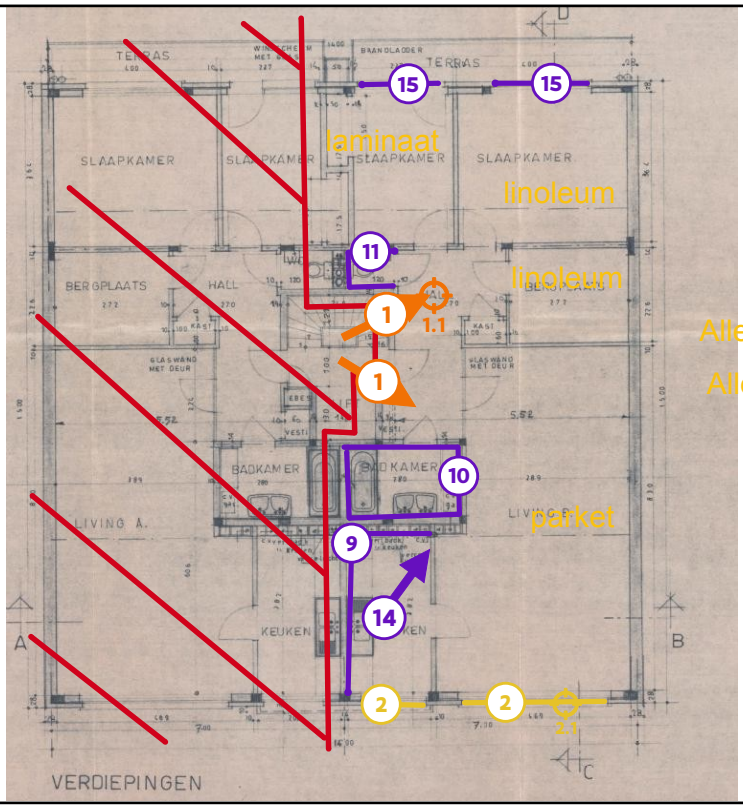
Plan 1.2: Plan appartement

Beschrijving	Type	Actie
1. Plaatje in 2 licht armaturen.	Asbestmateriaal	Verwijderen
1.1 Code: S04	Puntmonster	-
2. Mastiek aan de ramen van de voorgevel.	Asbestmateriaal	Zorgvuldig beheren
2.1 Code: S03	Puntmonster	-
5. Deurdorpels zijn natuurtseen	Advies	-
6. Vloer is nagekeken.	Advies	-
8. Raamtabletten zijn natuursteen.	Advies	-
9. Faiencetegels (lijm) keuken.	Advies	-
10. Faiencetegels (lijm) badkamer.	Advies	-

11. Faiencetegels (lijm) wc.	Advies	-
14. CV-ketel (niet verdacht)	Overige ruimte of materiaal	-
15. Kit aan de ramen van de achtergevel.	Overige ruimte of materiaal	-

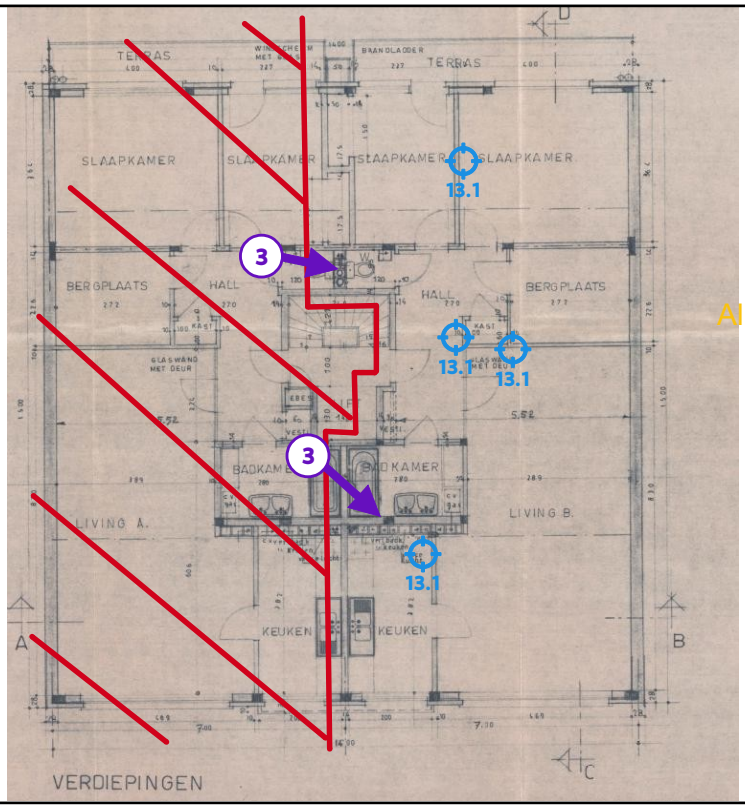
Plan 1.3: Plan appartement

Alle muren zijn bezet

Beschrijving	Type	Actie
3. Schouw verluchtingskanalen	Beperking	-
13. Pleisterwerk wanden	Geen asbest	-
13.1 Code: S01	Mengmonster	-

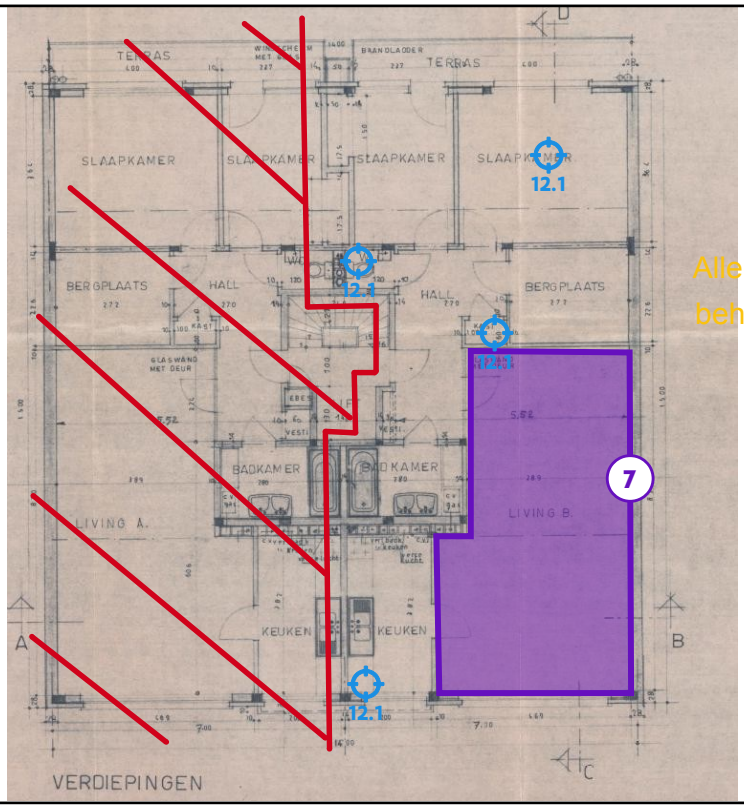
Plan 1.4: Plan appartement

Beschrijving	Type	Actie
7. Plafonds in de leefruimte bestaande uit span plafond.	Advies	-
12. Pleisterwerk plafonds	Geen asbest	-
12.1 Code: S02	Mengmonster	-

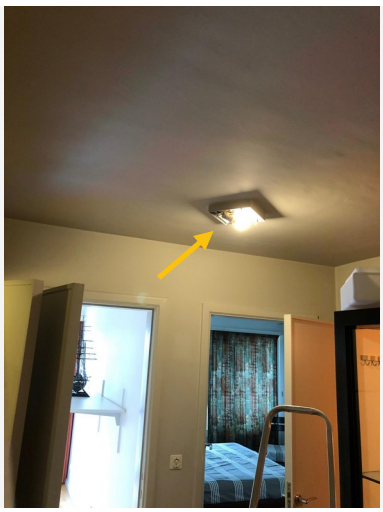
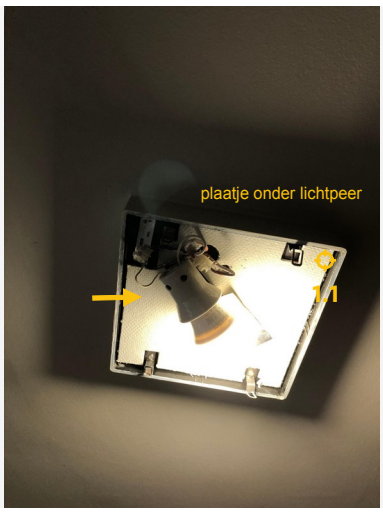
Fiche 1: Plaatje in 2 licht armaturen.

Elke activiteit die kan leiden tot het verstoren van de toepassing kan resulteren in een vrijgave van asbestvezels die zich kunnen verspreiden doorheen de nabije omgeving via luchtverplaatsing en via vasthechting aan kledij.

Eindbeoordeling materiaalrisico	Zeer laag materiaalrisico en/of zeer lage kans op vezelvrijgave

Gebondenheid	Categorie 2: niet-hechtgebonden met matrix
Asbestsoort (vezeltype)	Alleen chrysotiel aanwezig
Asbestconcentratie	Hoog (>= 50%)
Afschermingsgraad van het gehele materiaal	Stootvaste afscherming of omkasting
Toestand van het materiaal	Onbeschadigd, niet verweerd

#	Type	Referentie	Resultaat
1.1	Puntmonster	S04	Chrysotiel

- Zorg voor een veilig beheer. Vermijd het beschadigen van het asbestmateriaal. Controleer de toestand jaarlijks op wijzigingen.
- Verwijder dit asbestmateriaal zo snel mogelijk. Volg de toestand goed op.

Verwijder de armaturen op een veilige manier, pak ze dubbel in en breng ze naar het containerpark.

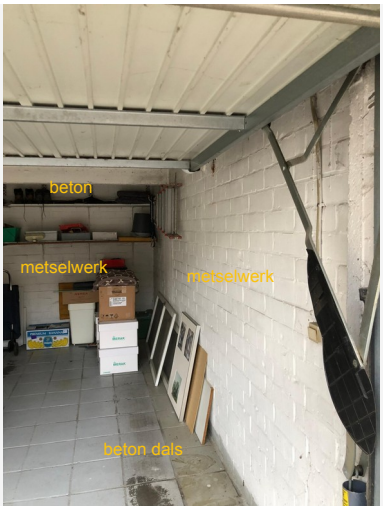
Fiche 4: Garagebox

De muren zijn metselwerk.

Het plafond is beton en de vloer zijn beton dals.

De kit van de poort is siliconen

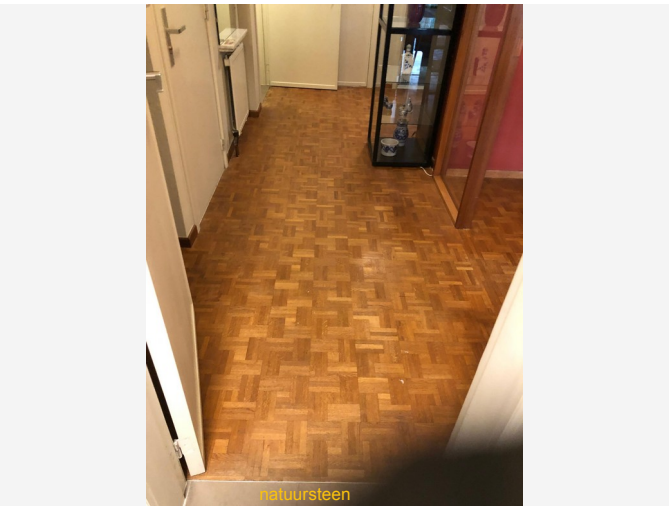
Fiche 5: Deurdorpels zijn natuurtseen

De deurdorpels zijn natuursteen.

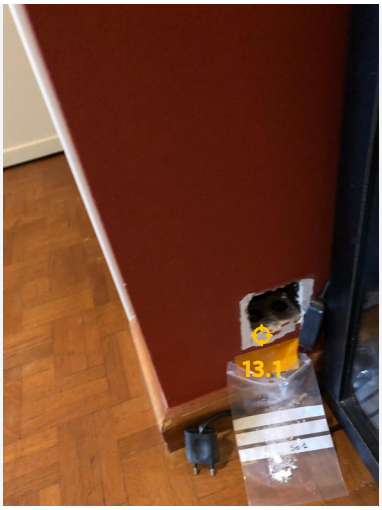
Fiche 13: Pleisterwerk wanden

Geen asbest

#	Type	Referentie	Resultaat
13.1	Mengmonster	S01	Geen asbest
