Asbestinventarisattest

Leuvensesteenweg 583, 3200 Aarschot

Niet-asbestveilig

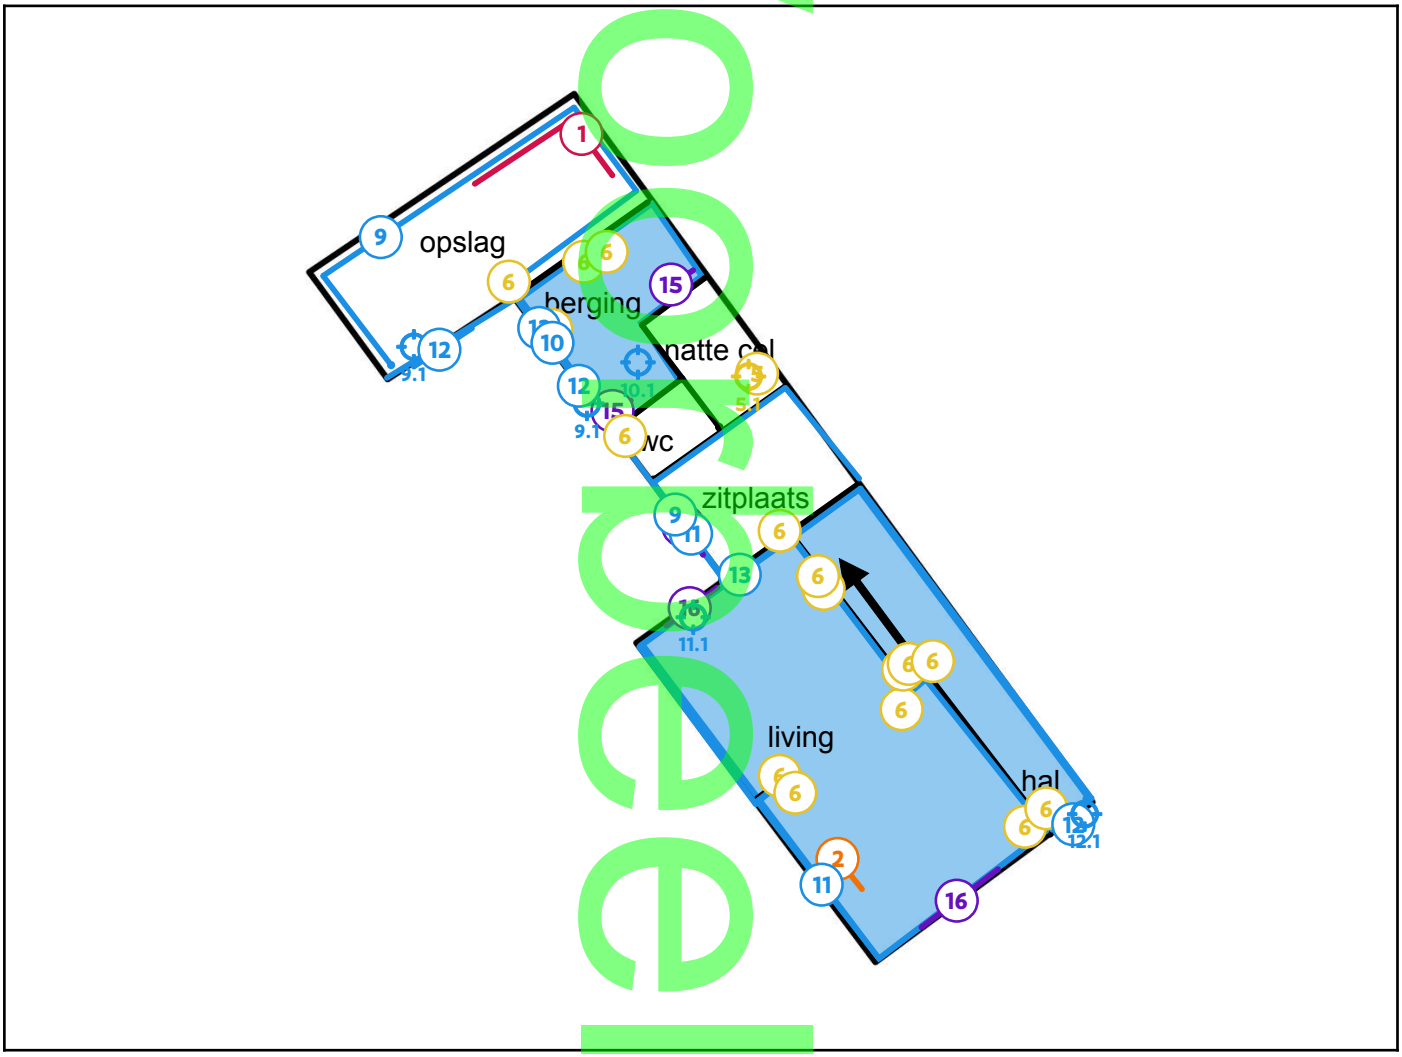
Plan 1.1: Hoofdgebouw GV

Beschrijving	Type	Actie
1. Menuiserite platen, bloembak en buis	Asbestmateriaal	Dringend verwijderen
2. Kachelkoord	Asbestmateriaal	Verwijderen
5. Roofing wasbak keuken	Asbestmateriaal	Zorgvuldig beheren
5.1 Code: Roofing wasbak	Puntmonster	-
6. Bakelieten schakelmateriaal	Asbestmateriaal	Zorgvuldig beheren
9. Cementering	Geen asbest	-
9.1 Code: Cementering	Mengmonster	-

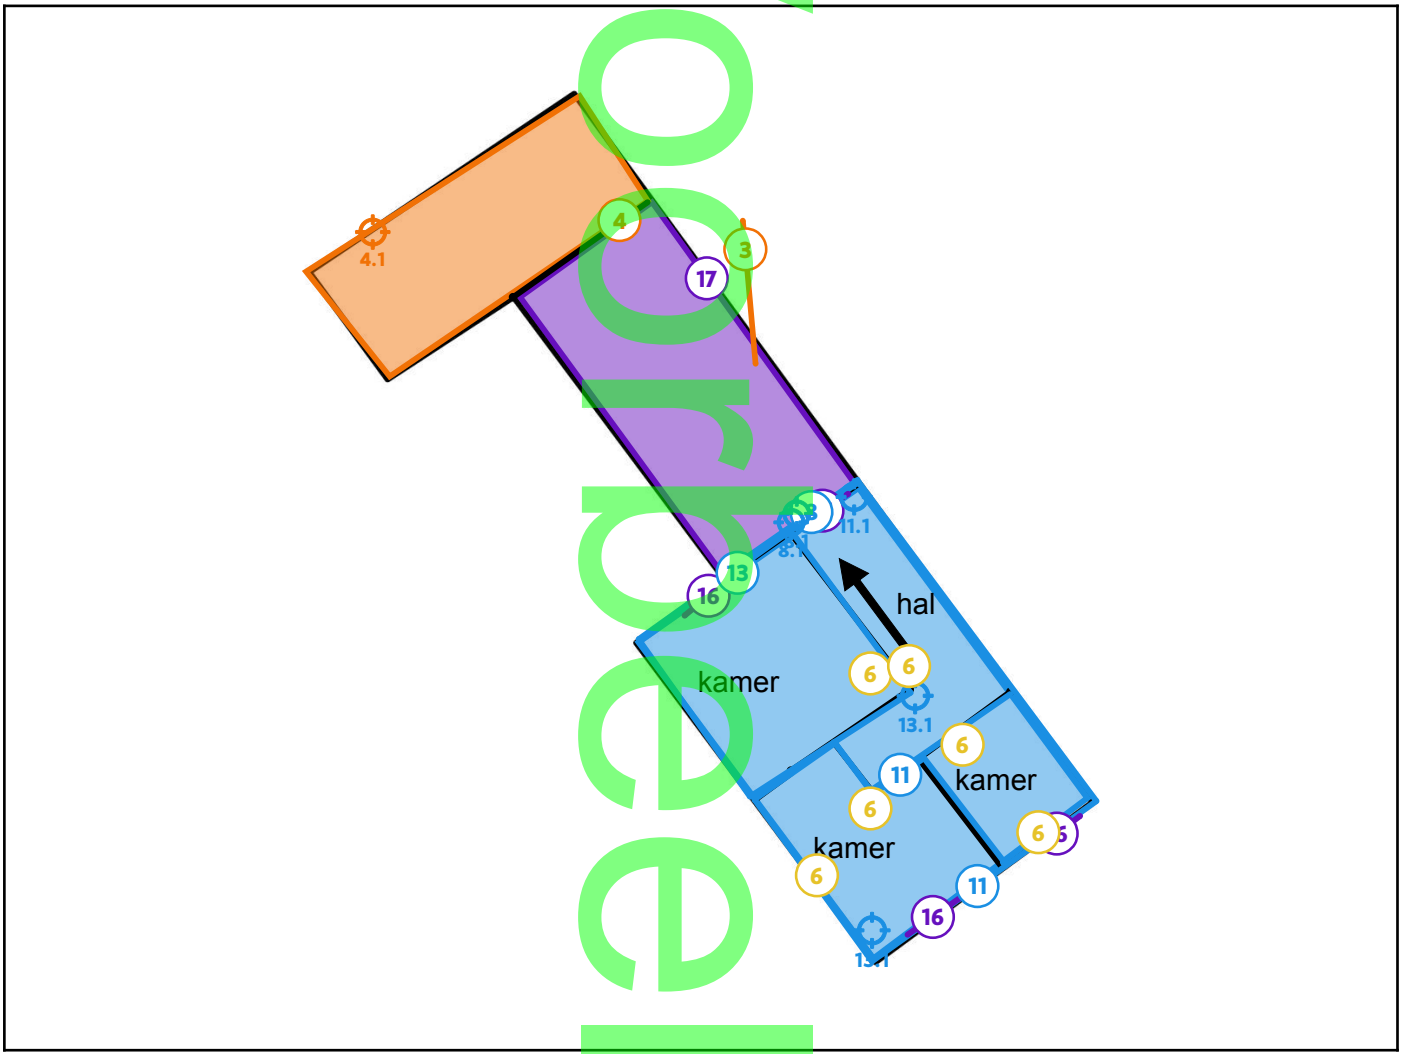
Plan 1.2: Hoofdgebouw V1

Beschrijving	Type	Actie
3. AC schouwbuis	Asbestmateriaal	Verwijderen
4. Golfplaten opslag achter	Asbestmateriaal	Verwijderen
4.1 Code: Golfplaat	Puntmonster	-
6. Bakelieten schakelmateriaal	Asbestmateriaal	Zorgvuldig beheren
8. Roofing boord	Geen asbest	-
8.1 Code: Roofing boord	Mengmonster	-
11. Pleister muur	Geen asbest	-

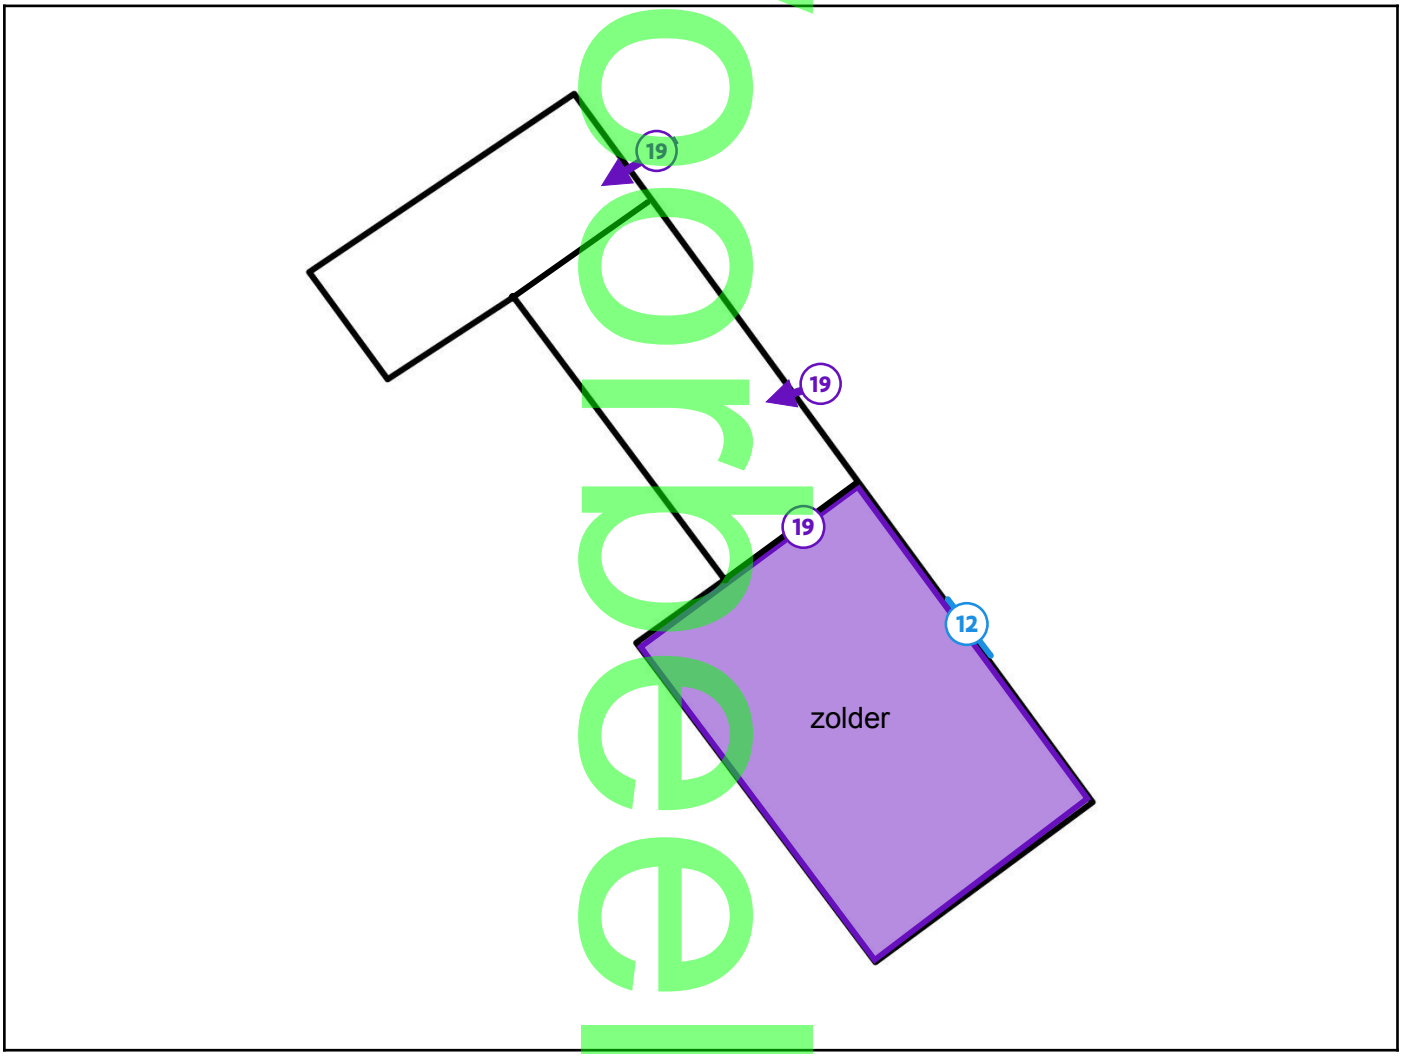
Plan 1.3: Hoofdgebouw zolder

Beschrijving	Type	Actie
12. Mastiek ramen enkel glas hout/metaal	Geen asbest	-
19. Onderdak geen	Overige ruimte of materiaal	-

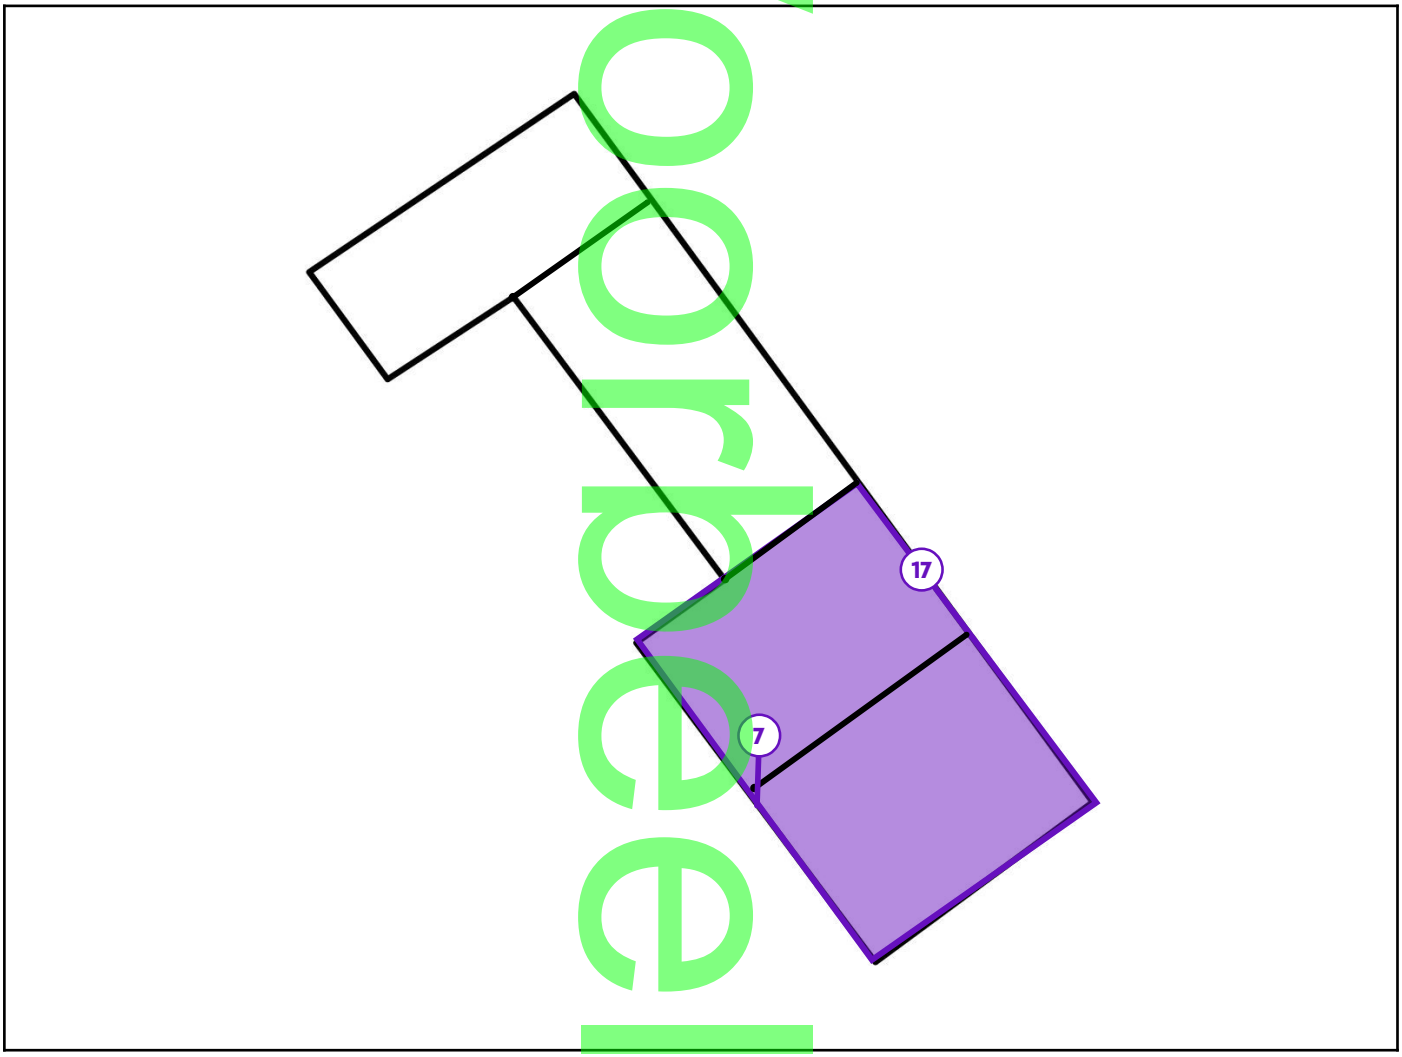
Plan 1.4: Hoofdgebouw dak

Beschrijving	Type	Actie
7. Schouw gemetst	Beperking	-
17. Dakpannen rood	Overige ruimte of materiaal	-

Uitleg van de asbestdeskundige: te hoog , niet veilig bereikbaar , wwel mogelijk via hoogtewereker , of via destructief onderzoek

bovenop trekkappen , geen duidelijk zicht op , mogelijk ook asbesthoudend

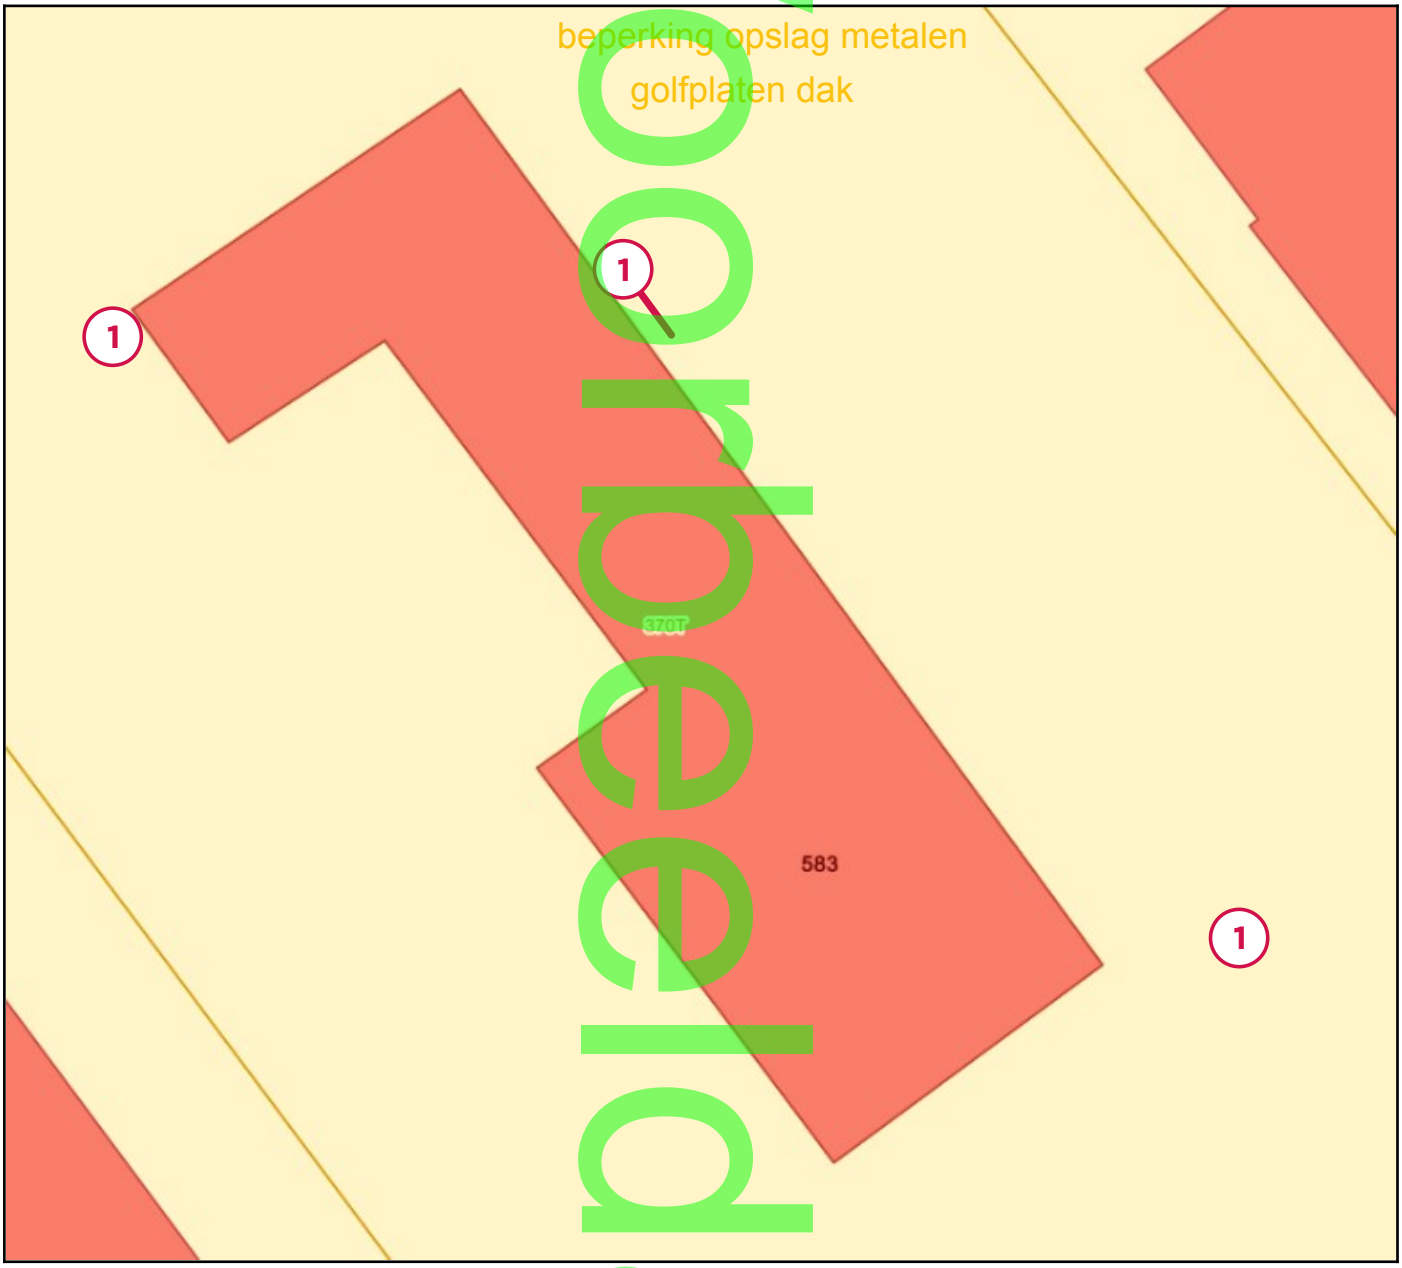
Plan 2.1: Vaststellingen buiten de constructies

Beschrijving	Type	Actie
1. Menuiserite platen, bloembak en buis	Asbestmateriaal	Dringend verwijderen

- Verwijder het asbestafval.
- Voer bijkomende staalname(s) uit.

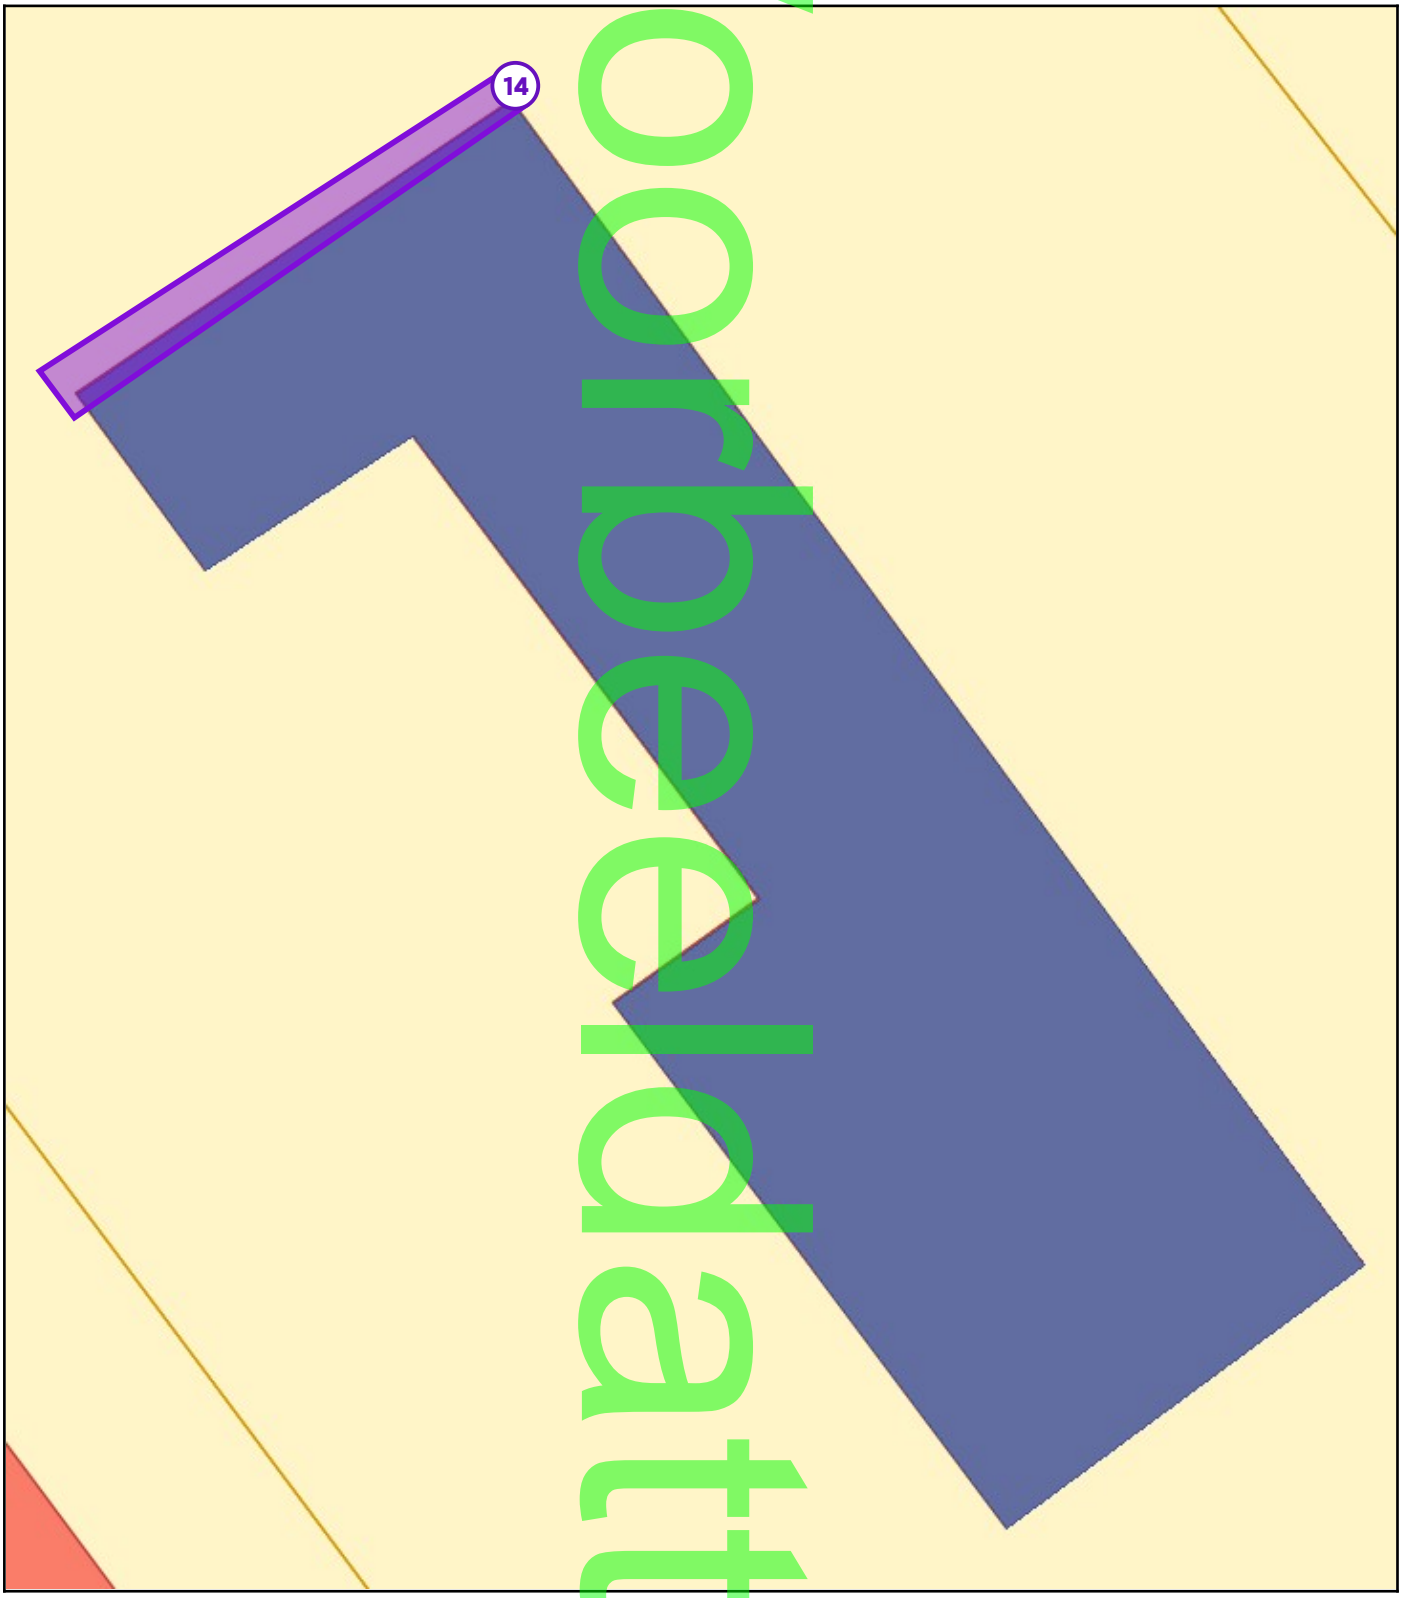
Plan 2.2: Afdruipzones/afvloeizones

14. Afdruipzone golfplaten	Afdruipzone/afvloeizone	-

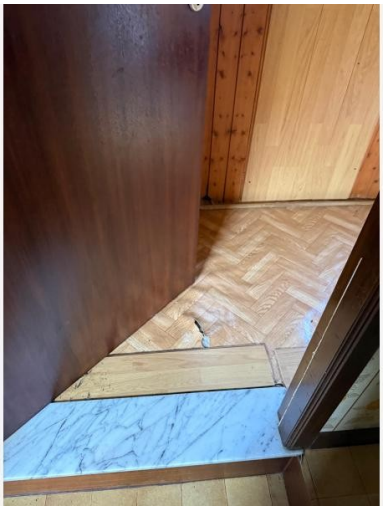
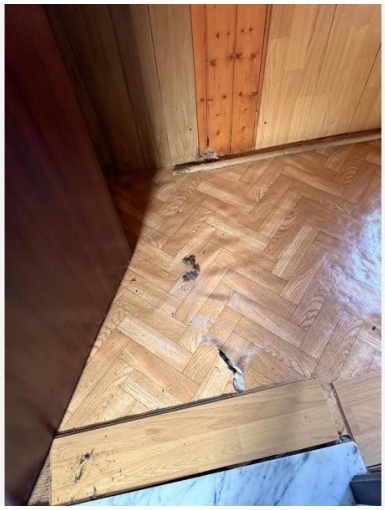
Fiche 10: Vinyl berging

Geen asbest

#	Type	Referentie	Resultaat
10.1	Puntmonster	Vinyl	Geen asbest
