Asbestinventarisattest

Begoniastraat 34, 1730 Asse

Attestnummer : **20260903-000440.000**
Uitgegeven op : **03.09.2026**
Geldig tot : **03.09.2036**

Asbestveilig (maar niet asbestvrij)

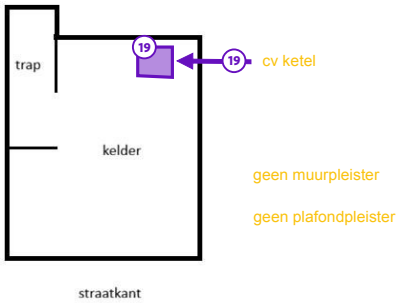
Plan 1.1: Schets kelder

Beschrijving	Type	Actie
12. Ruimte achter plafonds.	Advies	-
15. Muurpleister	Geen asbest	-
19. CV ketel niet verdacht	Overige ruimte of materiaal	-

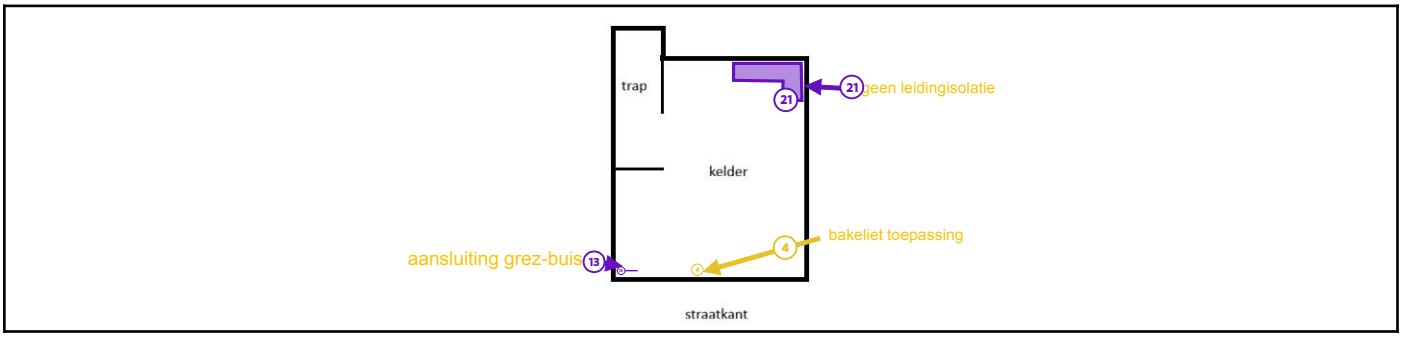
Plan 1.2: Schets kelder

Beschrijving	Type	Actie
4. Bakeliet toep.(verdeeldoos)	Asbestmateriaal	Zorgvuldig beheren
13. Aansluiting grez-buizen.	Advies	-
21. Leidingisolatie (niet aanwezig)	Overige ruimte of materiaal	-

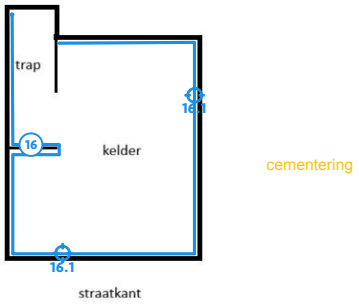
Plan 1.3: Schets kelder

Beschrijving	Type	Actie
16. Cementering binnentoepassing	Geen asbest	-
16.1 Code: 005	Mengmonster	-

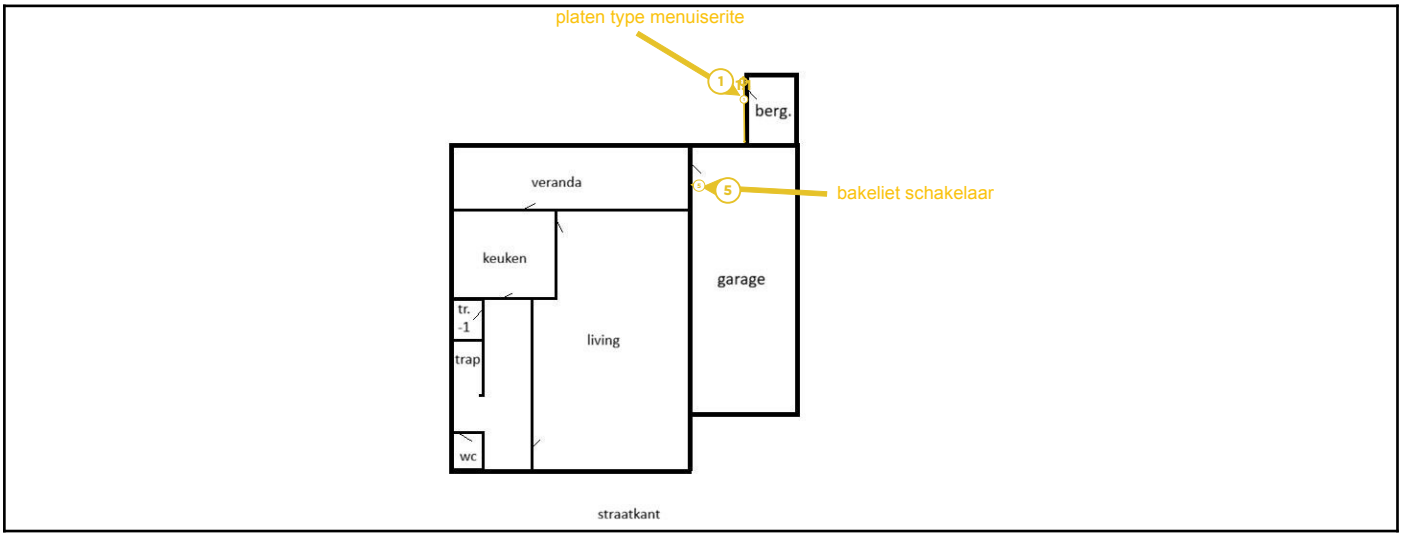
Plan 1.4: Schets glv

Beschrijving	Type	Actie
1. Platen type menuiserite (berging)	Asbestmateriaal	Zorgvuldig beheren
1.1 Code: 007	Puntmonster	-
5. Bakeliet toep. (schakelaars)	Asbestmateriaal	Zorgvuldig beheren

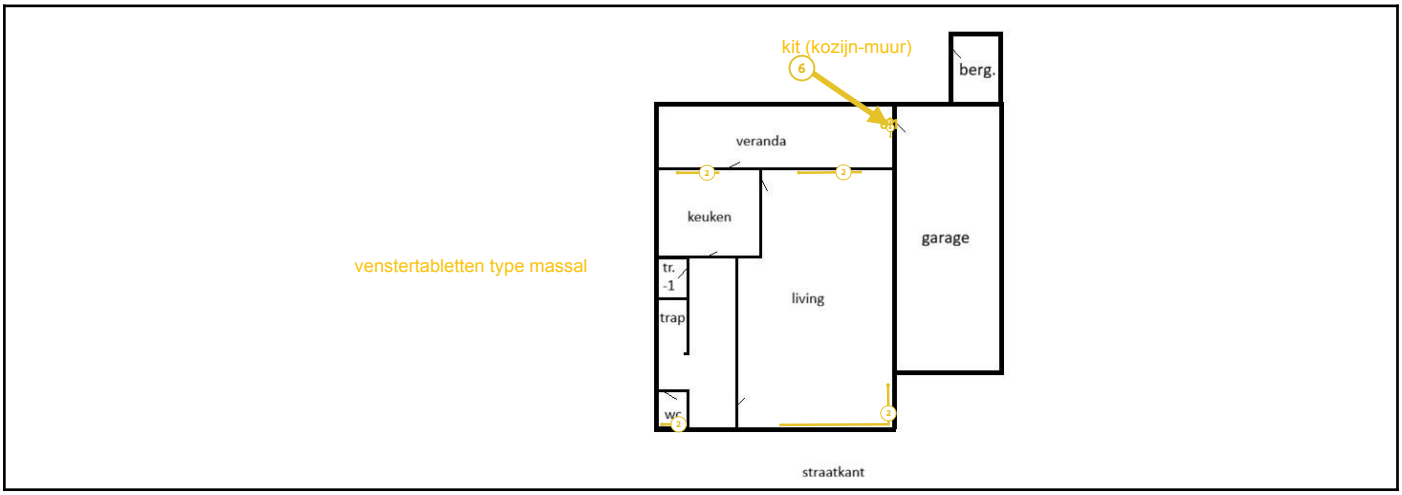
Plan 1.5: Schets glv

Beschrijving	Type	Actie
2. Venstertablet binnen (type massal)	Asbestmateriaal	Zorgvuldig beheren
6. Kit kozijn-muur (deur garage-veranda)	Asbestmateriaal	Zorgvuldig beheren
6.1 Code: 004	Puntmonster	-

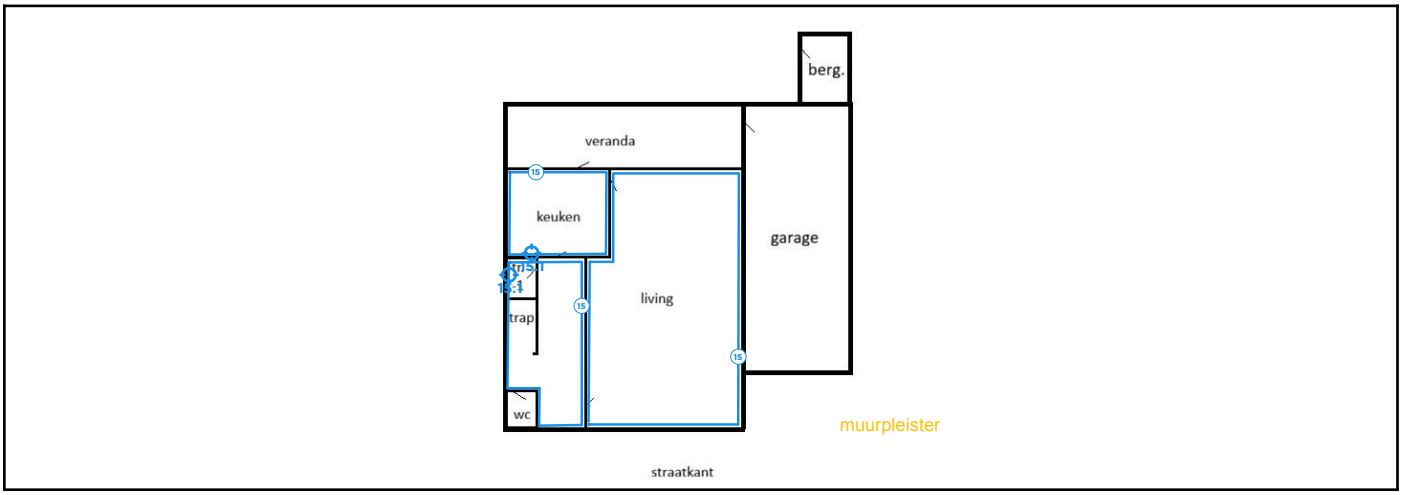
Plan 1.6: Schets glv

Beschrijving	Type	Actie
15. Muurpleister	Geen asbest	-
15.1 Code: 001	Mengmonster	-

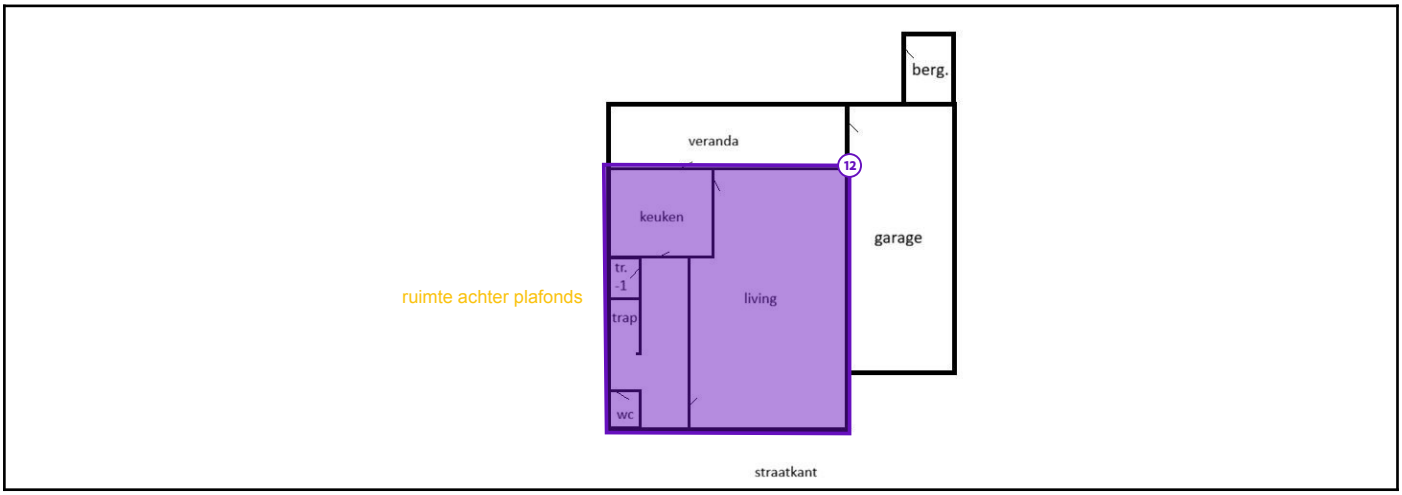
Plan 1.7: Schets glv

Beschrijving	Type	Actie
12. Ruimte achter plafonds.	Advies	-

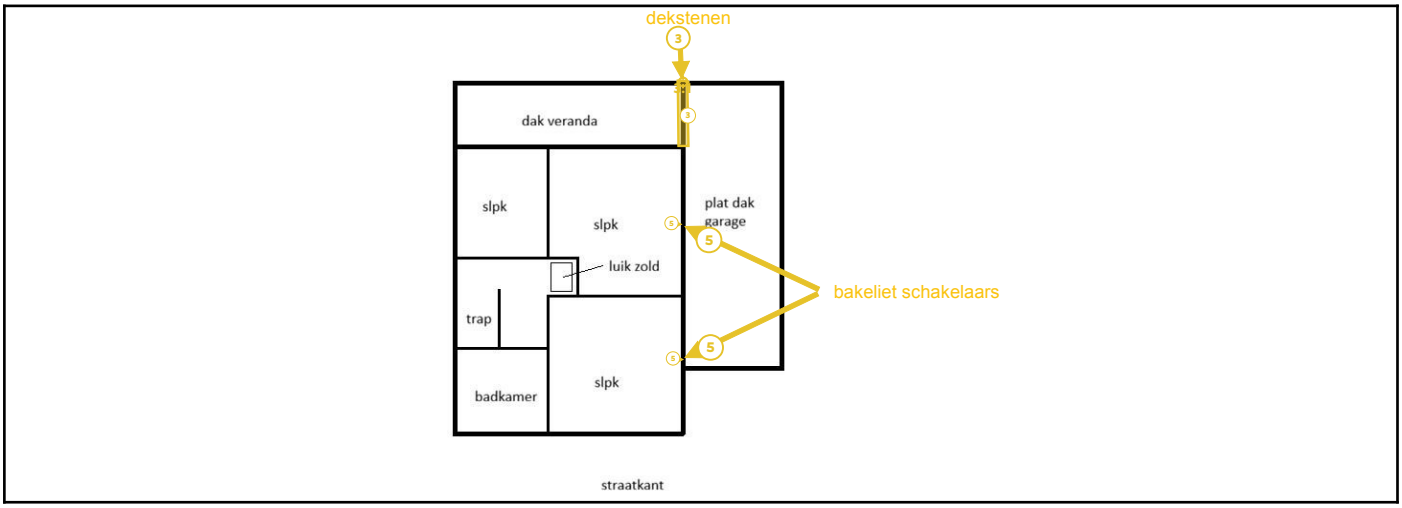
Plan 1.9: Schets V+1

Beschrijving	Type	Actie
3. Dekstenen	Asbestmateriaal	Zorgvuldig beheren
3.1 Code: 003	Puntmonster	-
5. Bakeliet toep. (schakelaars)	Asbestmateriaal	Zorgvuldig beheren

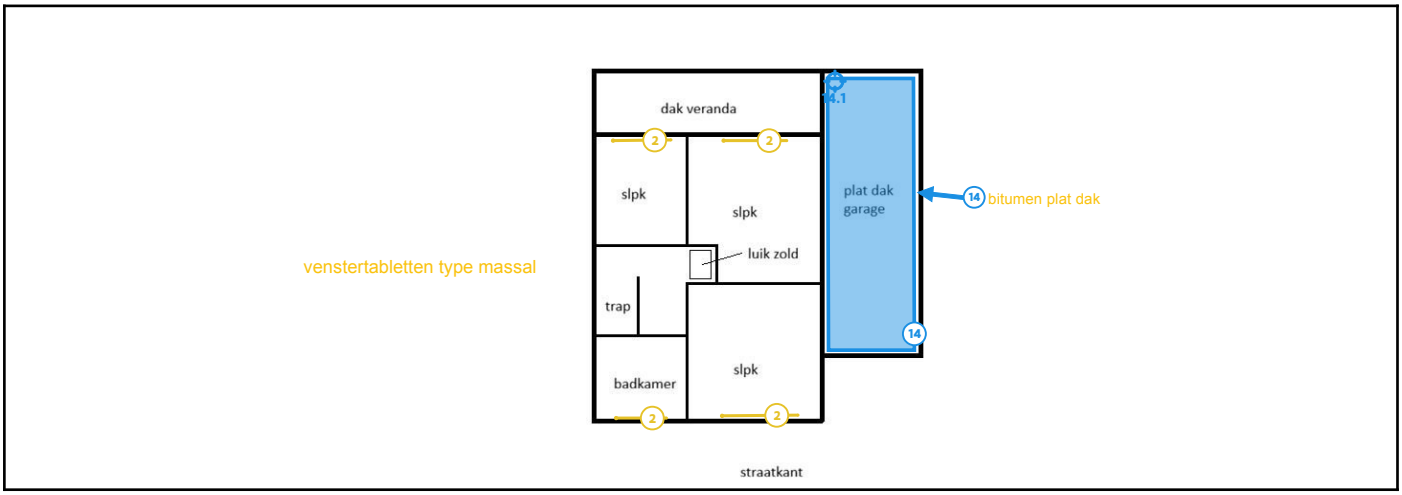
Plan 1.10: Schets V+1

Beschrijving	Type	Actie
2. Venstertablet binnen (type massal)	Asbestmateriaal	Zorgvuldig beheren
14. Roofing	Geen asbest	-
14.1 Code: 006	Puntmonster	-

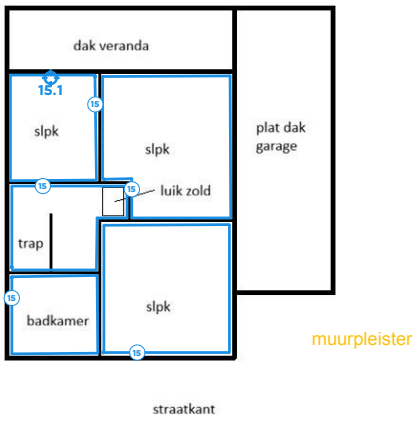
Plan 1.11: Schets V+1

Beschrijving	Type	Actie
15. Muurpleister	Geen asbest	-
15.1 Code: 001	Mengmonster	-

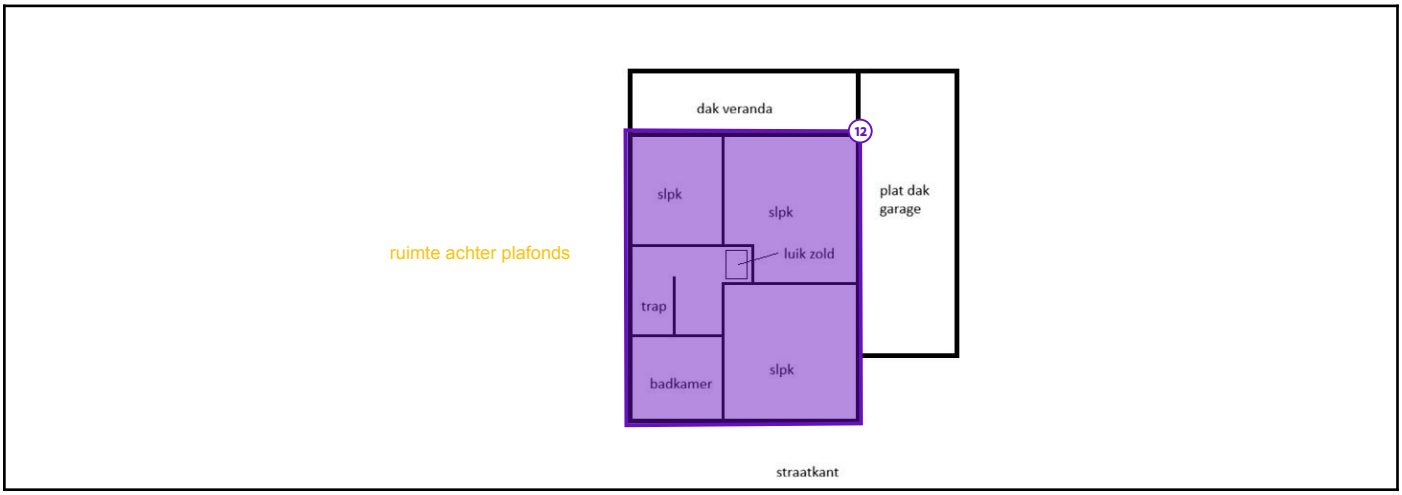
Plan 1.12: Schets V+1

Beschrijving	Type	Actie
12. Ruimte achter plafonds.	Advies	-

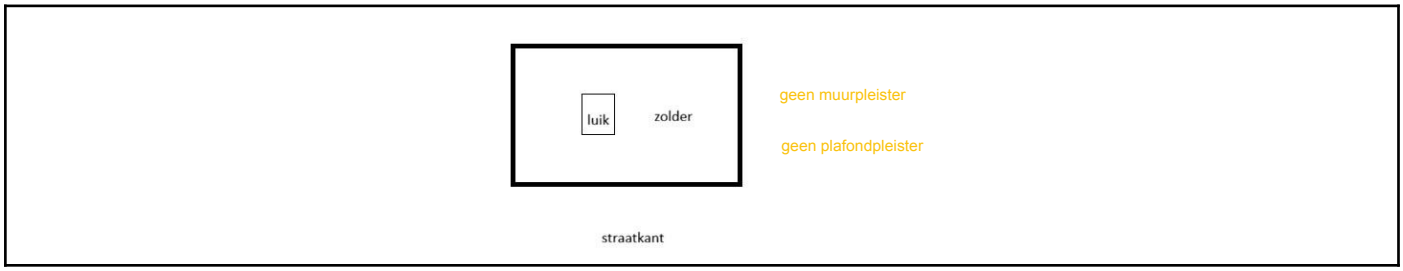
Plan 1.14: Schets zolder

Beschrijving	Type	Actie
12. Ruimte achter plafonds.	Advies	-
15. Muurpleister	Geen asbest	-

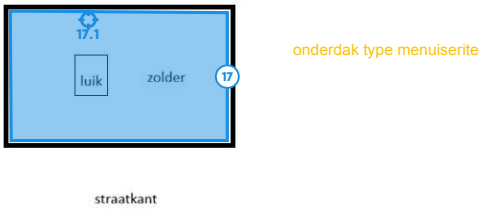
Plan 1.15: Schets zolder

Beschrijving	Type	Actie
17. Onderdak (type menuiserite)	Geen asbest	-
17.1 Code: 002	Puntmonster	-

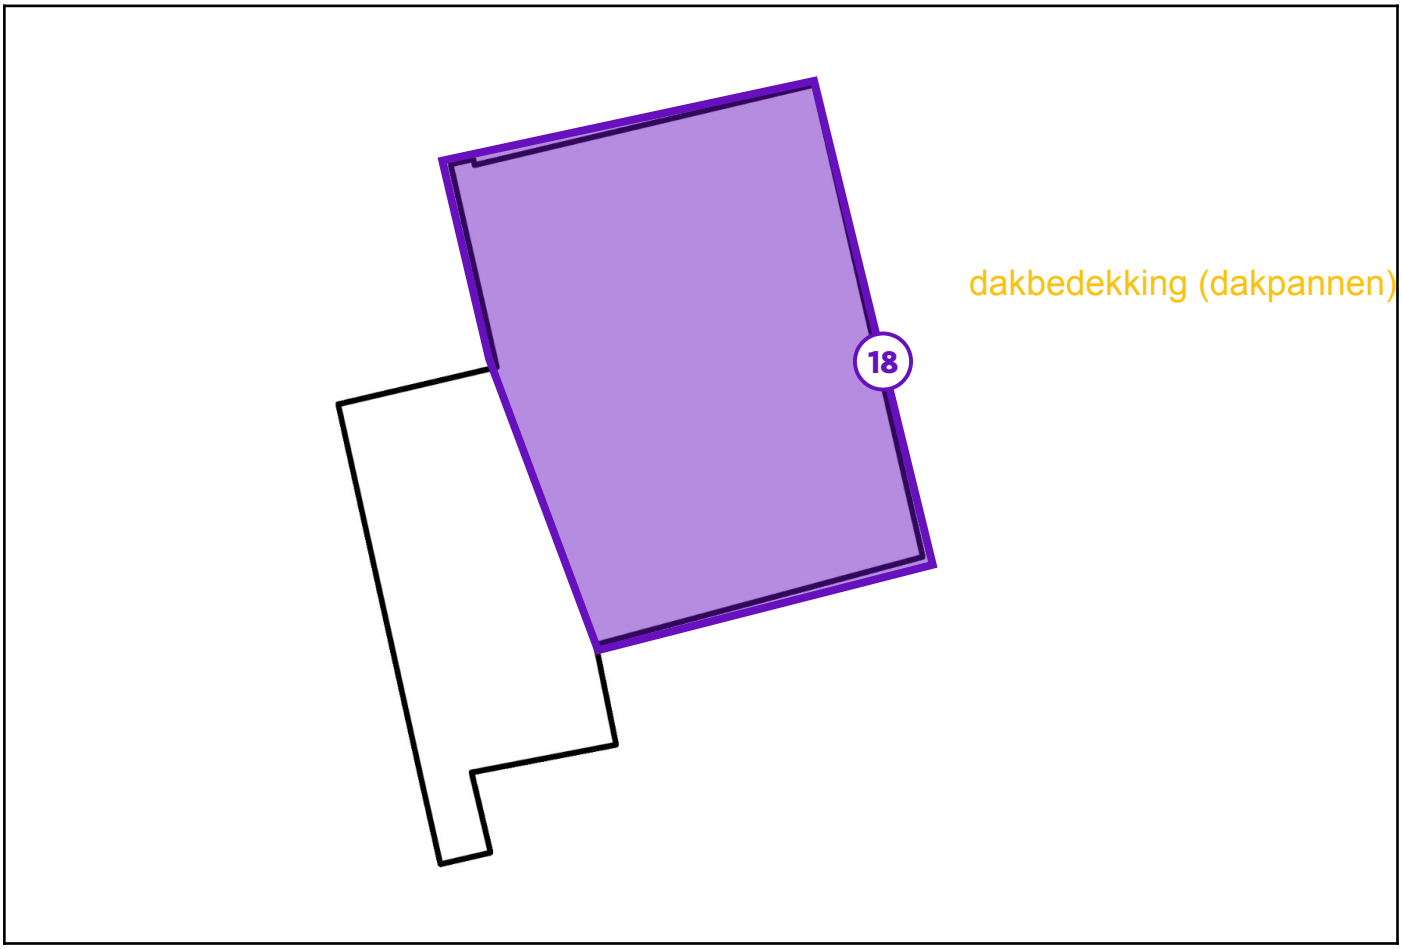
Plan 1.16: Woning plan

Beschrijving	Type	Actie
18. Dakbedekking zadeldak niet verdacht.	Overige ruimte of materiaal	-

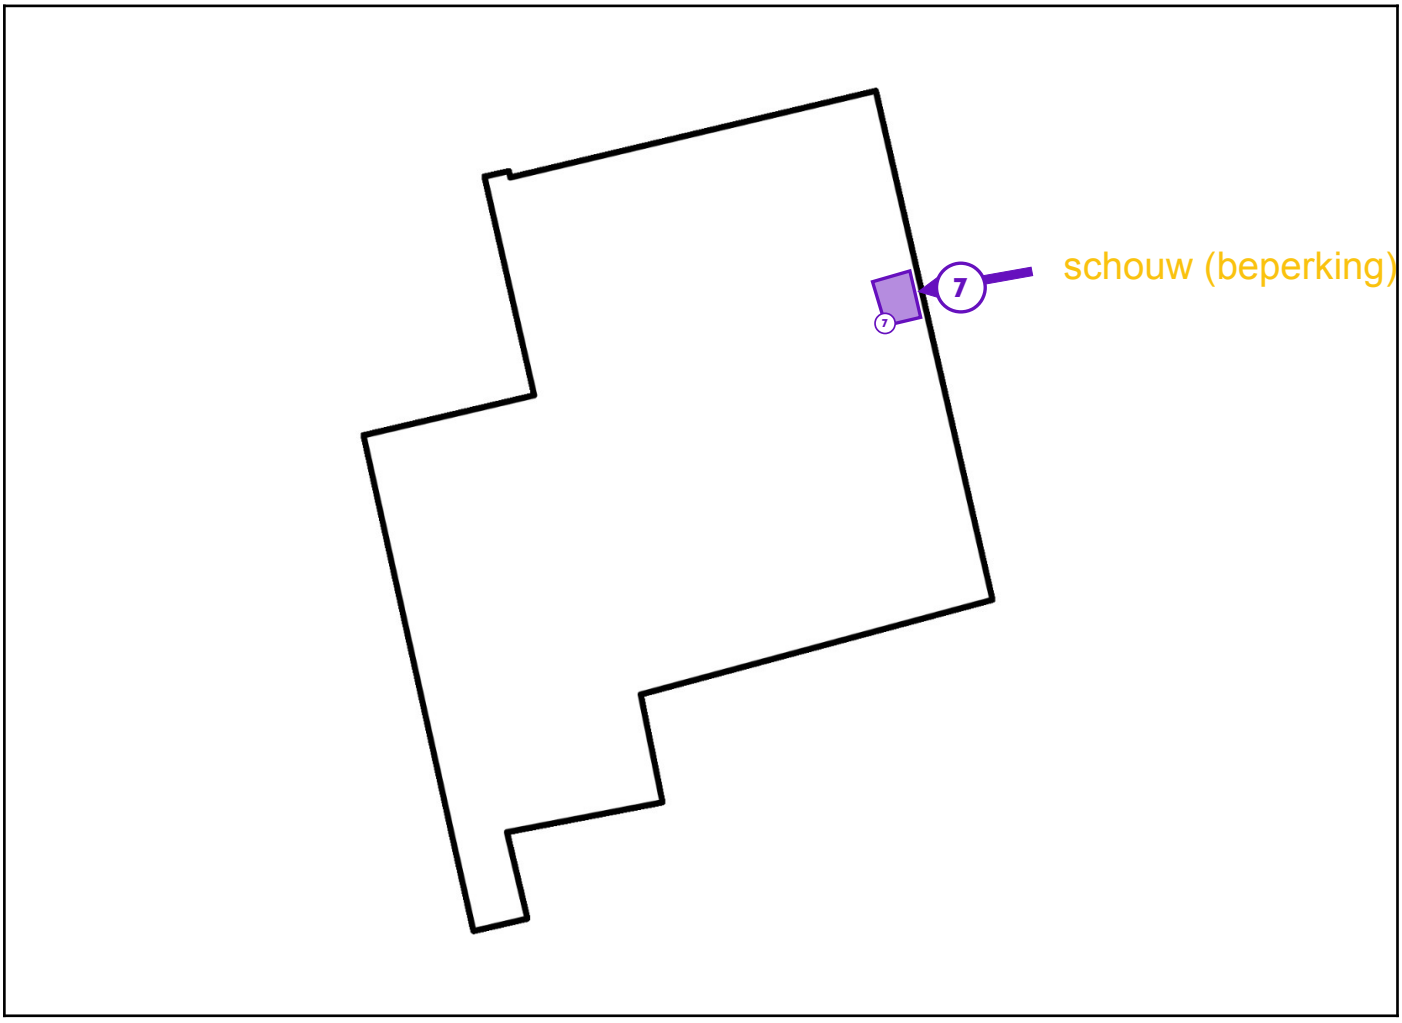
Plan 1.17: Woning plan

Beschrijving	Type	Actie
7. Schouw op het dak	Beperking	-

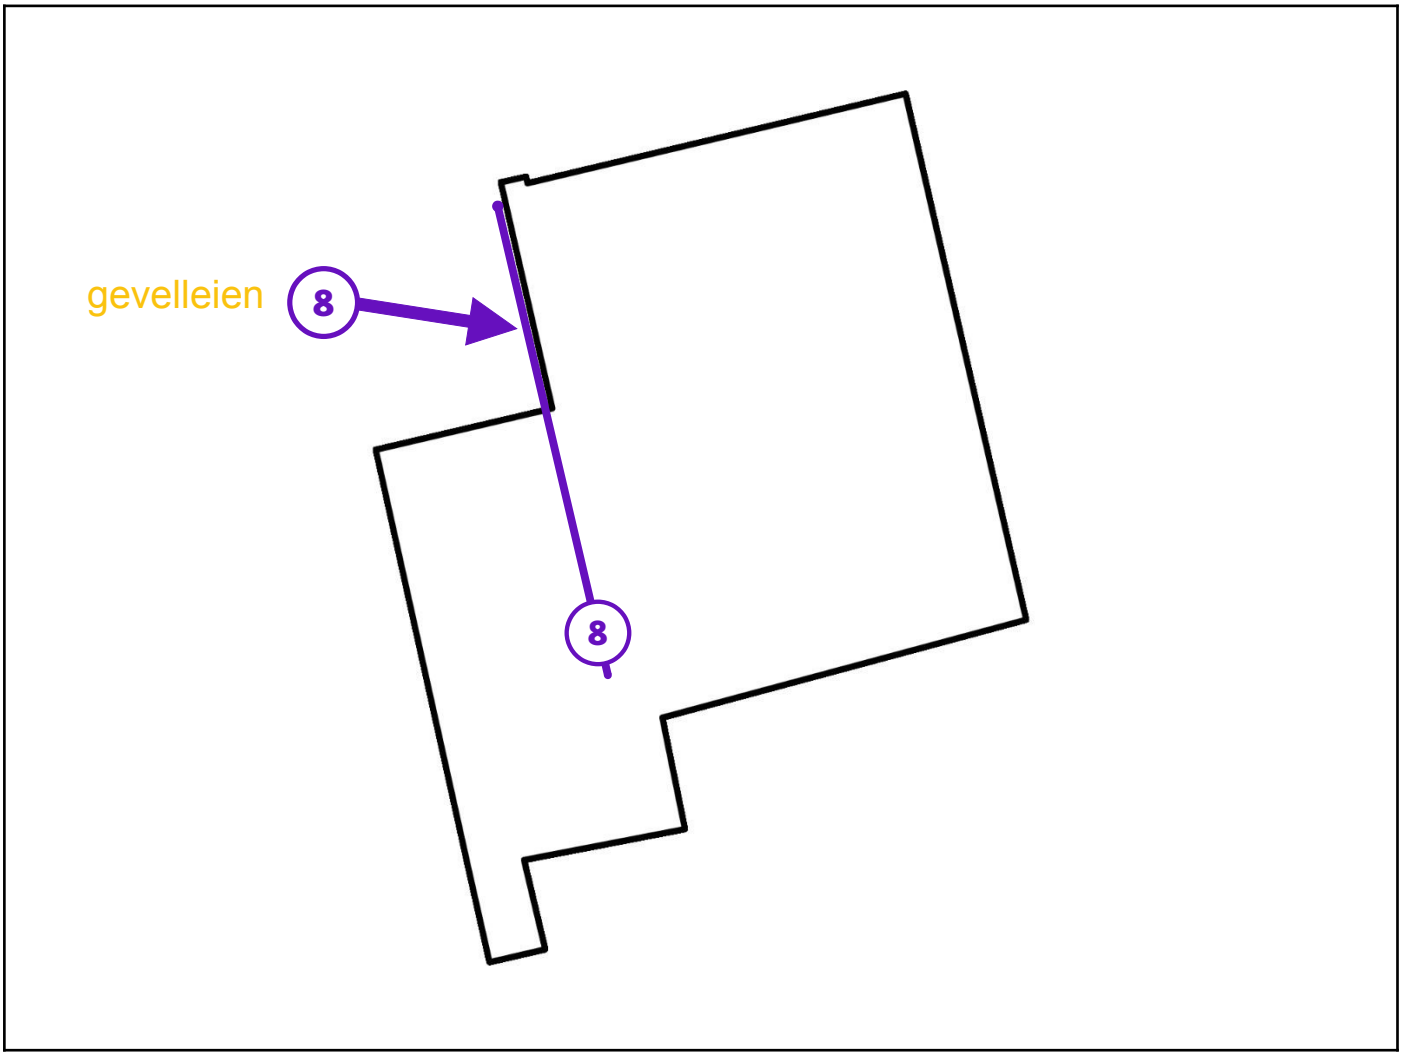
Plan 1.18: Woning plan

Beschrijving	Type	Actie
8. Gevelleien	Advies	-

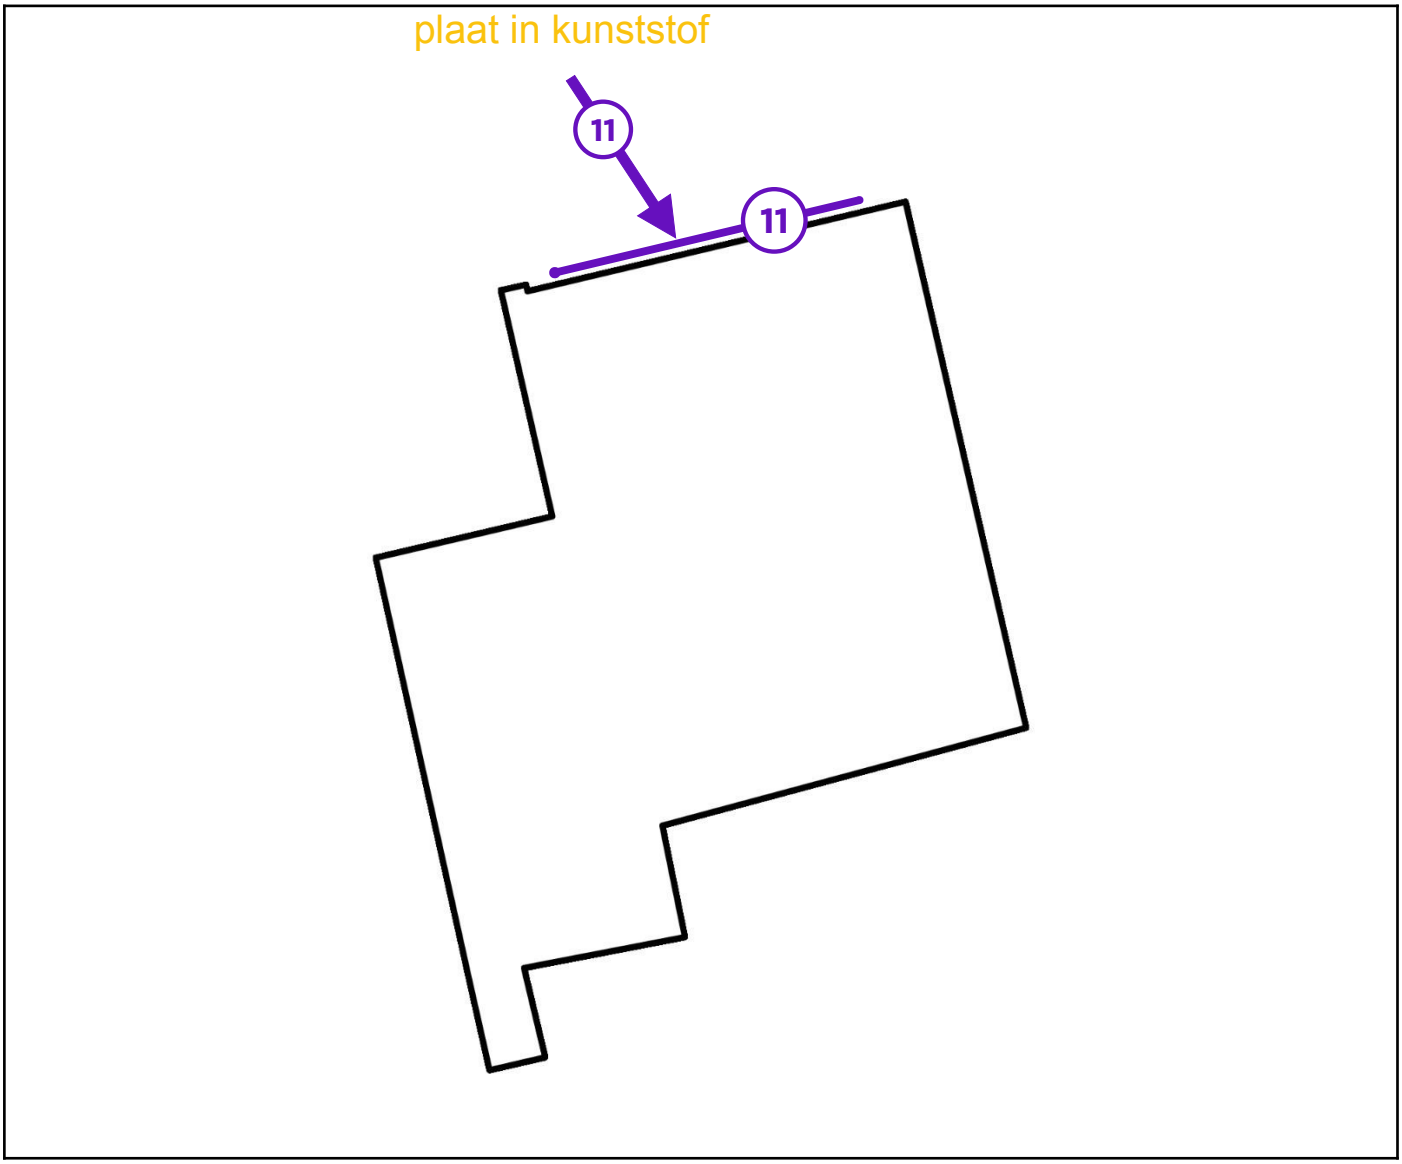
Plan 1.19: Woning plan

Beschrijving	Type	Actie
11. Plaat voorgevel	Advies	-

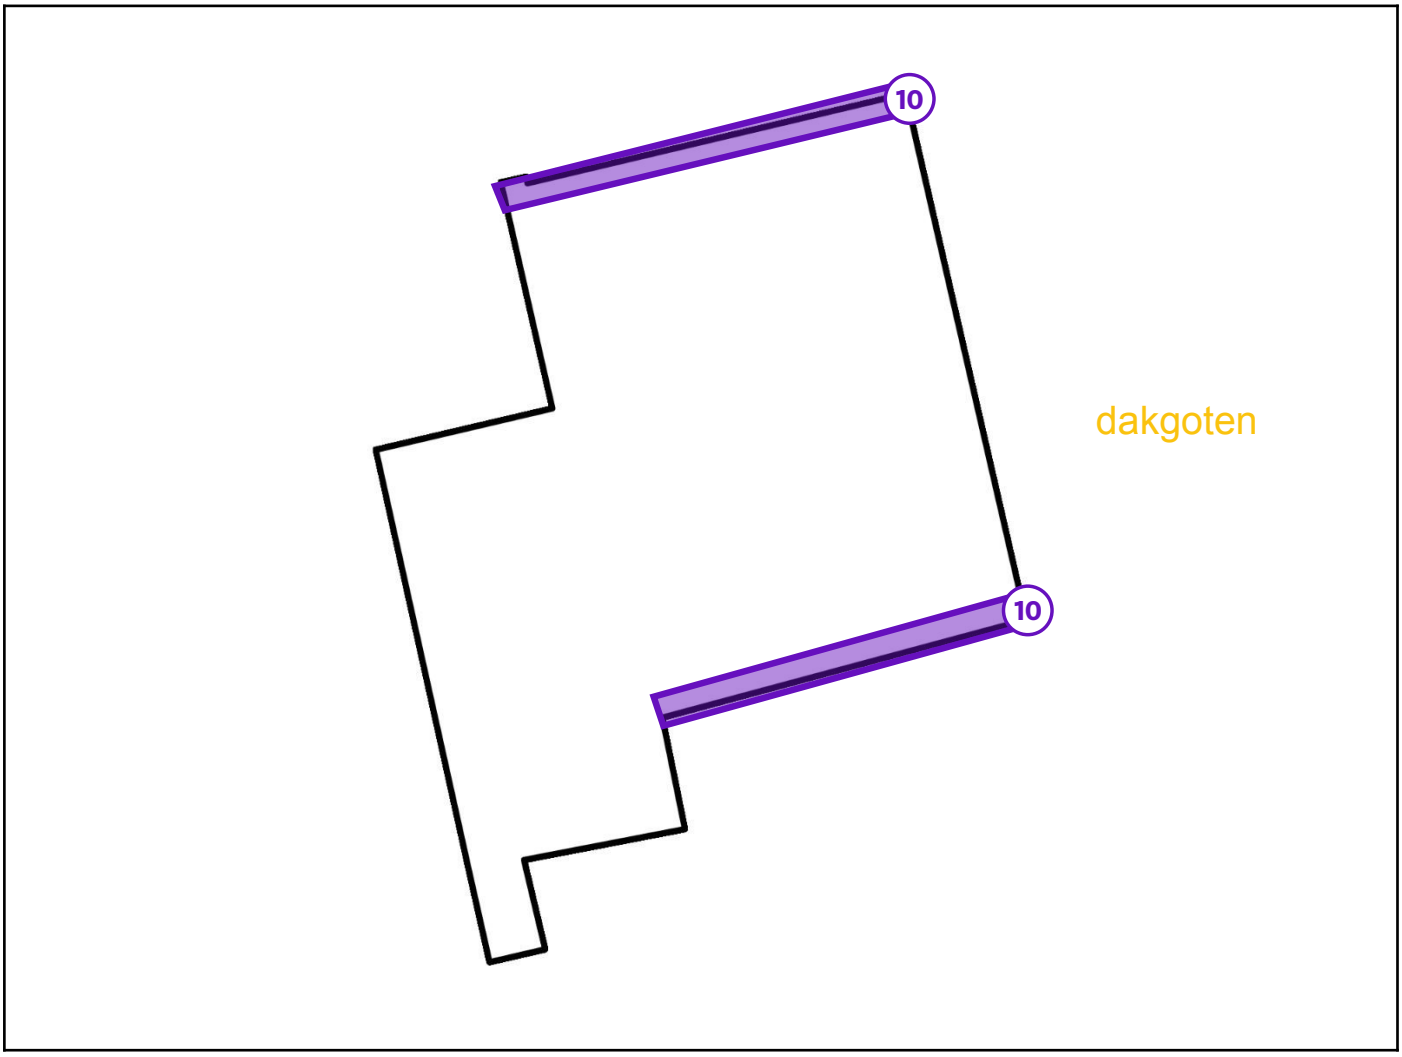
Plan 1.20: Woning plan

Beschrijving	Type	Actie
10. Dakgoten	Advies	-

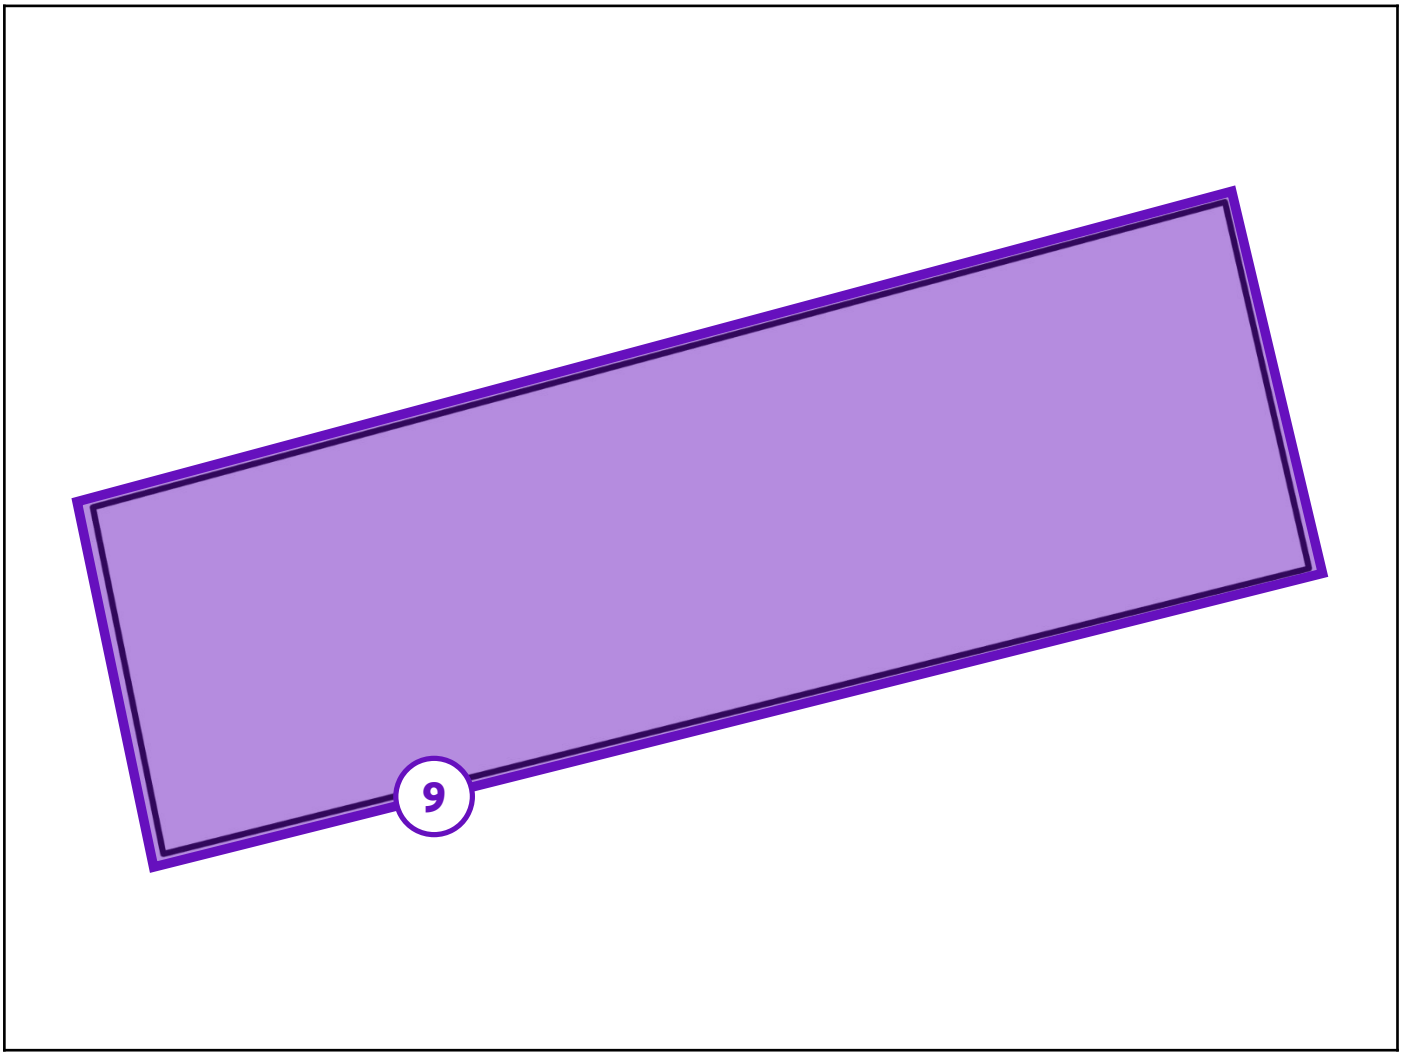
Plan 2.1: Afdak plan

Beschrijving	Type	Actie
9. Afdak	Advies	-

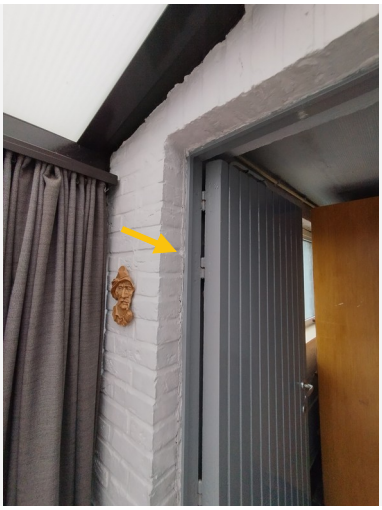
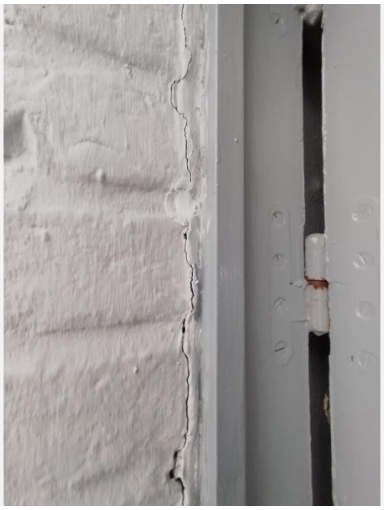
Fiche 6: Kit kozijn-muur (deur garage-veranda)

Asbestmateriaal

Het asbestmateriaal valt onder de mijlpaal van 2040.

Zorgvuldig beheren

- Zorg voor een veilig beheer. Vermijd het beschadigen van het asbestmateriaal. Controleer de toestand jaarlijks op wijzigingen.

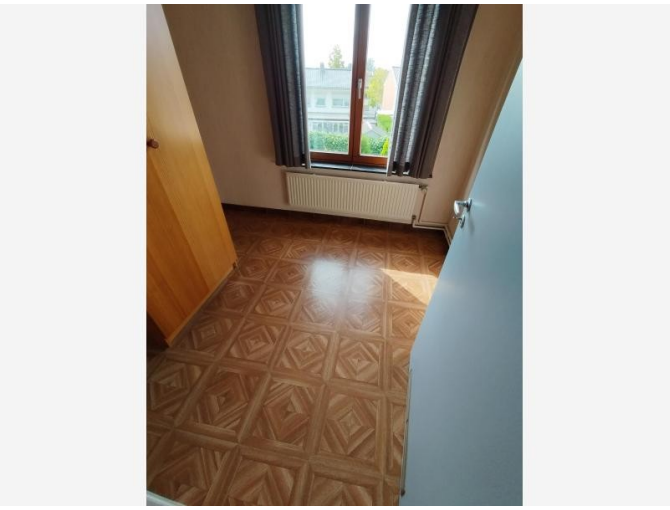
Fiche 15: Muurpleister

Geen asbest

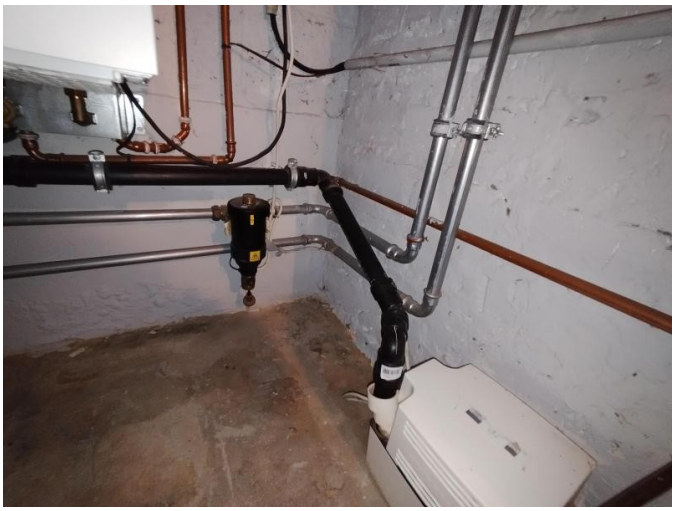
Beschrijving	Notitie	Terug te vinden op plannen
Fiche 20: Liftinfrastructuur (niet aanwezig)	liftinfrastructuur (niet aanwezig) in het inspectie gebied.	-
Fiche 21: Leidingisolatie (niet aanwezig)	Leidingisolatie (niet aanwezig) in het inspectie gebied.	Plan 1.2: Schets kelder
