Asbestinventarisattest

Lakborslei 435, 2100 Antwerpen

Attestnummer : **20260901-000289.000**
Uitgegeven op : **01.09.2026**
Geldig tot : **01.09.2036**

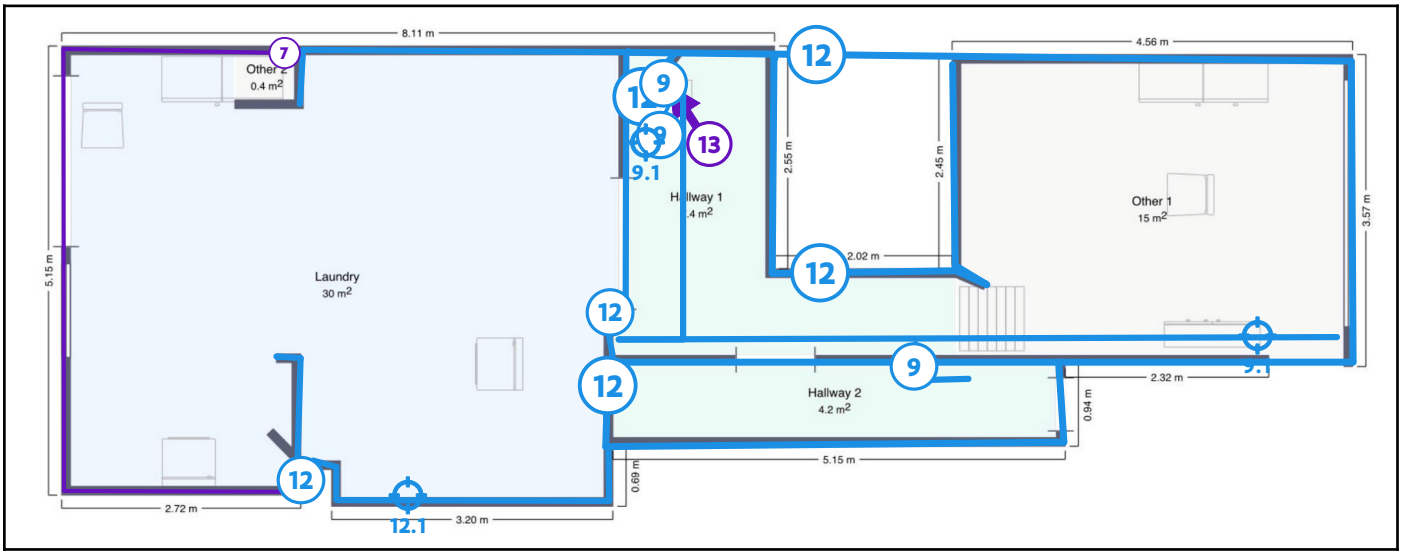
Plan 1.1: Kelder

Beschrijving	Type	Actie
7. binnenwanden	Advies	-
9. Leidingisolatie (karton) recht	Geen asbest	-
9.1 Code: ID3	Mengmonster	-
12. Pleisterwerk wanden	Geen asbest	-
12.1 Code: ID1	Mengmonster	-
13. CV-ketel (niet verdacht)	Overige ruimte of materiaal	-

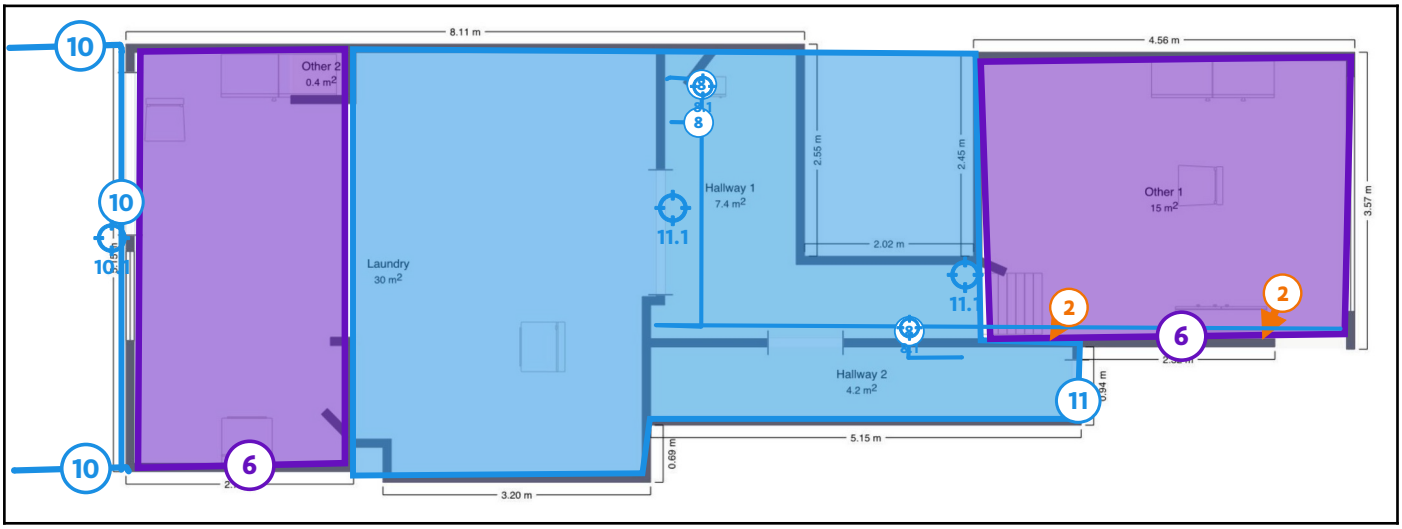
Plan 1.2: Kelder

Beschrijving	Type	Actie
2. Bakeliet schakelaars/stopcontacten	Asbestmateriaal	Verwijderen
6. Plafonds	Advies	-
8. Leidingisolatie (karton) bocht	Geen asbest	-
8.1 Code: ID4	Mengmonster	-
10. Crepi gevels	Geen asbest	-
10.1 Code: ID5	Mengmonster	-
11. Pleisterwerk plafonds	Geen asbest	-
11.1 Code: ID2	Mengmonster	-

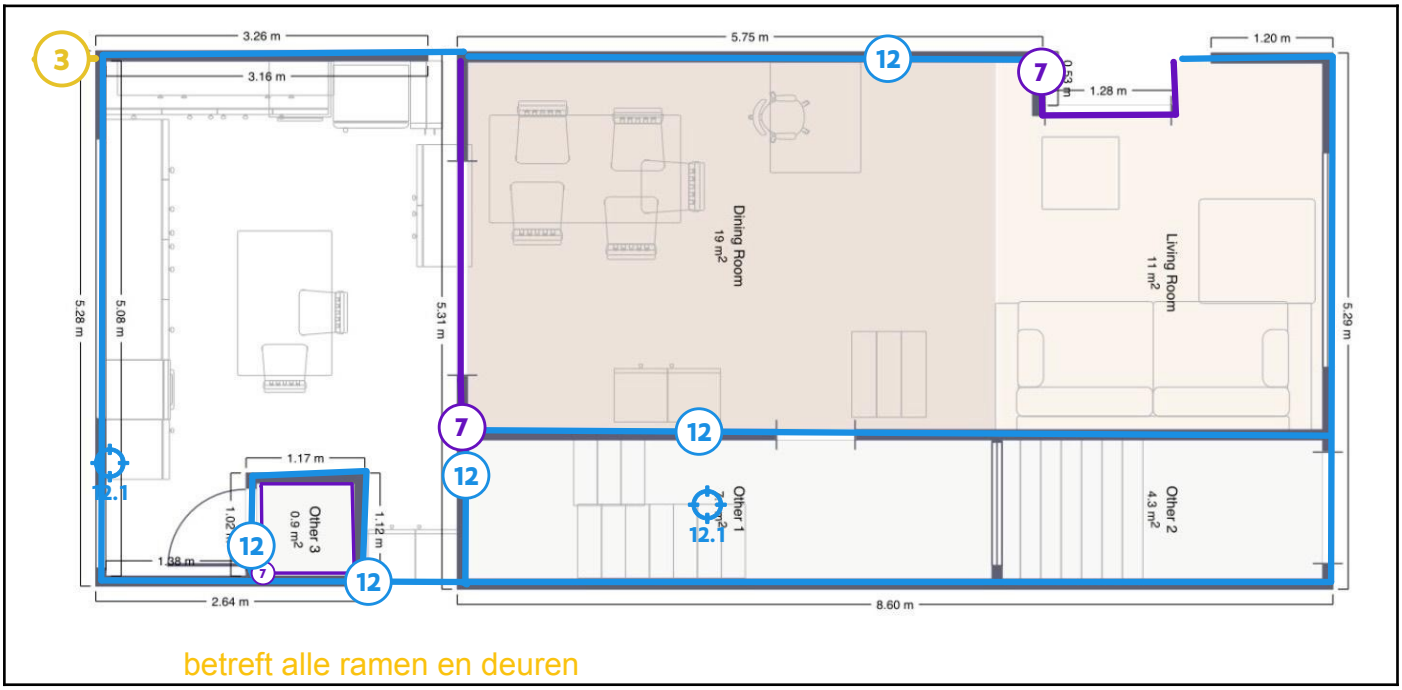
Plan 1.3: Grondplan glv

Beschrijving	Type	Actie
3. Gevel met roofing	Asbestmateriaal	Zorgvuldig beheren
7. binnenwanden	Advies	-
12. Pleisterwerk wanden	Geen asbest	-
12.1 Code: ID1	Mengmonster	-
14. Kit aan de ramen	Overige ruimte of materiaal	-

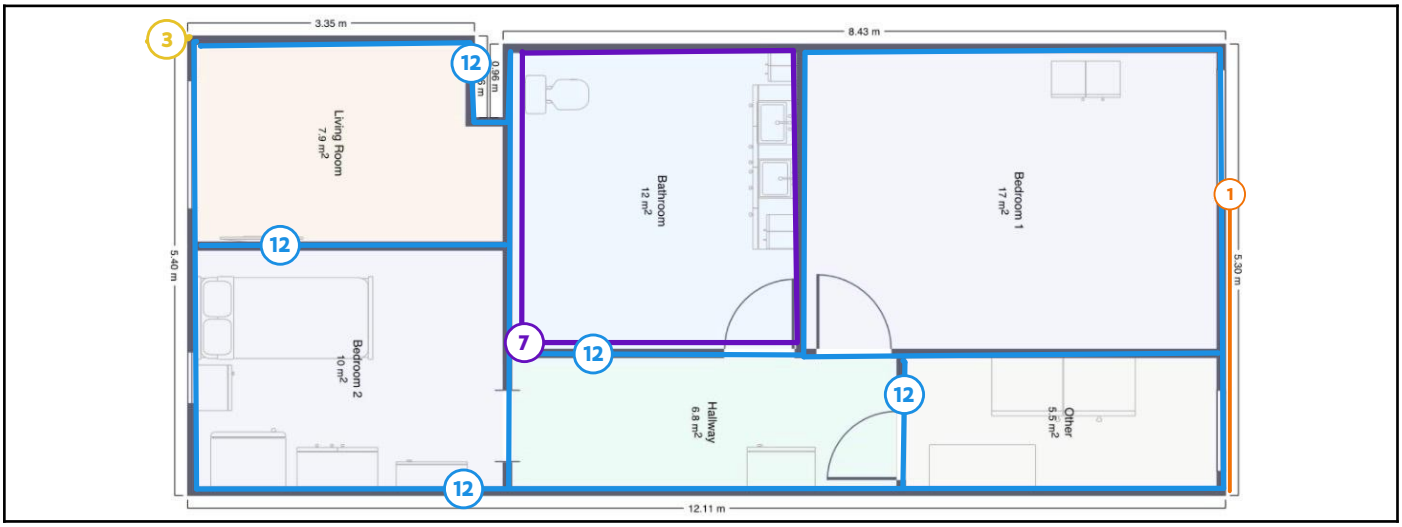
Plan 1.5: Grondplan 1v

Beschrijving	Type	Actie
1. Gevel met leien	Asbestmateriaal	Verwijderen
3. Gevel met roofing	Asbestmateriaal	Zorgvuldig beheren
7. binnenwanden	Advies	-
12. Pleisterwerk wanden	Geen asbest	-

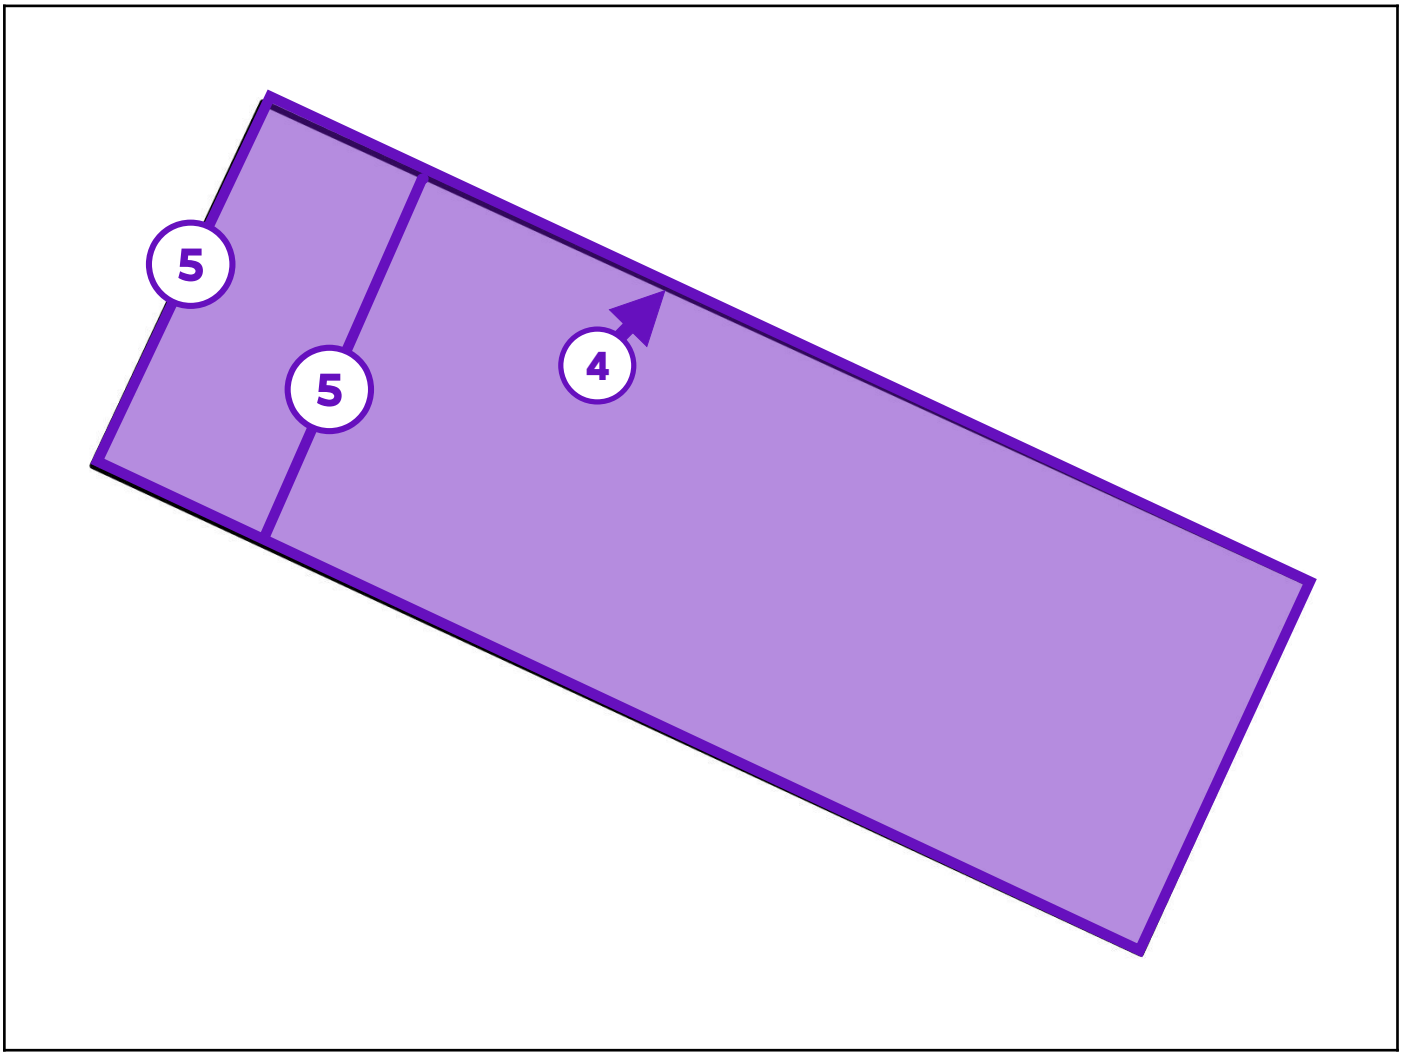
Plan 1.7: Dakplan

Beschrijving	Type	Actie
4. Schouw	Beperking	-
5. Dak (beperking)	Beperking	-

Reden: Het te onderzoeken materiaal situeert zich hoger dan 3,50 m te rekenen vanaf een veilige ondergrond

Uitleg van de asbestdeskundige: De binnenkant van de schouw is niet waarneembaar. De schouw bevat binnenin mogelijk een asbestcement rookgaskanaal. Laat dit onderzoeken bij eventuele werken.

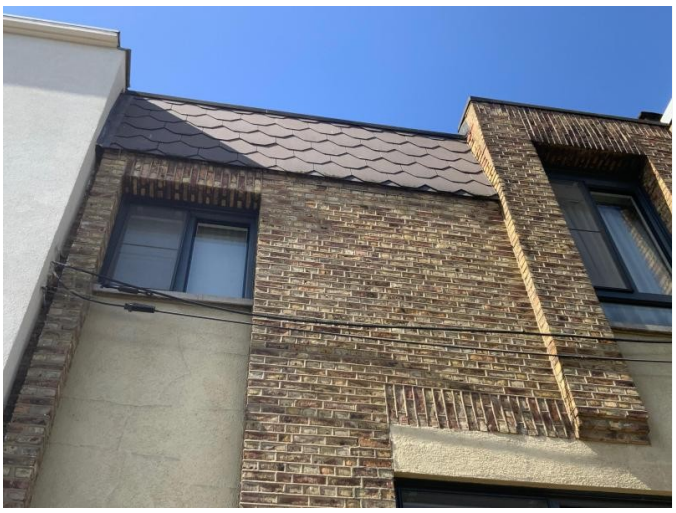
Fiche 1: Gevel met leien

Het asbestmateriaal valt onder de mijlpaal van 2034.

Eindbeoordeling materiaalrisico	Laag materiaalrisico en/of verlaagde kans op vezelvrijgave

Gebondenheid	Categorie 1: hechtgebonden in oorsprong
Asbestsoort (vezeltype)	Crocidoliet aanwezig
Asbestconcentratie	Laag (< 50%)
Afschermingsgraad van het gehele materiaal	Geheel of deels vrij aan de buitenlucht, maar geen contact met binnenlucht
Toestand van het materiaal	Licht beschadigd, licht verweerd. Intacte calciumsilicaatplaat of materiaal met categorie 3-gebondenheid

Beschrijving	Gevel met leien
Omgeving	Buiten
Primaire drager	Wand buitenschil
Asbestmateriaal	Dak- en gevelbekleding - Lei, shingle
Bindmiddel van asbestmateriaal	Cement
Gebondenheid op basis van bindmiddel	Hecht
Hoeveelheid (oppervlakte - aantal)	• 5,50 m^2 - 1 stuk
Totale oppervlakte	5,50 m^2
Eenvoudig bereikbaar	Ja
Bevestigingswijze	• Genageld, geniet
Identificatiemethode	De asbestdeskundige beoordeelt het materiaal als asbestverdacht en dus asbesthoudend, en dit zonder monstername. Motivatie: Er is een onderzoeksbeperking die monstername verhindert; De ruimte of het materiaal bevindt zich hoger dan 3,5 meter vanaf een vaste ondergrond.
Destructieve handeling voor identificatie	Nee
Opmerking	De hoeveelheid is een zo nauwkeurig mogelijke opmeting. Hieraan kunnen evenwel geen rechten worden ontleend.

Verwijderen

- Verwijder dit asbestmateriaal zo snel mogelijk. Volg de toestand goed op.
- Hemelwater dat afspoelt van asbestcement daken of gevels kan asbestdeeltjes bevatten. Gebruik het enkel voor gesloten circuits (bv. spoelen toiletten). Reinig na het vervangen van het dak of de gevel de dakgoten en regenwaterput of -ton om asbesthoudend sediment of slib te verwijderen
- Voer bijkomende staalname(s) uit.

- Eenvoudige handelingen: mag via doe-het-zelf of door werknemer(s) met opleidingsattest eenvoudige handelingen
  Deze toepassing kan door een aannemer die over een opleidingsattest eenvoudige handelingen beschikt of door een particulier (doe-het-zelf), verwijderd worden indien er geen verhoogd risico op vrijgave van asbestvezels (max. concentratie 0,01 vezels/cm3 - CODEX Art. VI.3-54) ontstaat en de toepassing voorafgaand wordt gefixeerd/bevochtigd; de individuele elementen zonder machinale werktuigen (boormachine, slijpschijf, hogedrukreiniger,...) en zonder breken of gooien een voor een losgemaakt worden; en ten slotte dubbel en luchtdicht verpakt weggevoerd worden naar een erkend afvalpunt (recyclagepark).

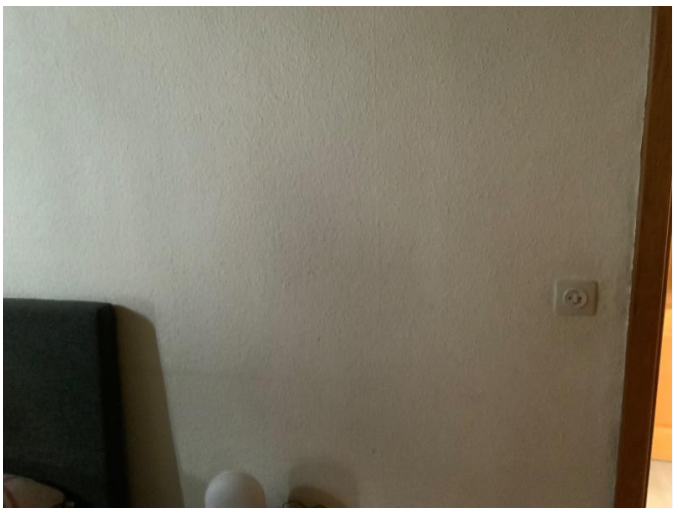
Fiche 2: Bakeliet schakelaars/stopcontacten

Het asbestmateriaal valt onder de mijlpaal van 2040.

Eindbeoordeling materiaalrisico	Verhoogd materiaalrisico en/of verhoogde kans op vezelvrijgave

Gebondenheid	Categorie 1: hechtgebonden in oorsprong
Asbestsoort (vezeltype)	Crocidoliet aanwezig
Asbestconcentratie	Laag (< 50%)
Afschermingsgraad van het gehele materiaal	Geheel of deels vrij aan de binnenlucht, maar geen contact met binnenluchtstromen
Toestand van het materiaal	Licht beschadigd, licht verweerd. Intacte calciumsilicaatplaat of materiaal met categorie 3-gebondenheid

Beschrijving	Bakeliet schakelaars/stopcontacten
Omgeving	Binnen
Primaire drager	Communicatie en elektrische infrastructuur en uitrusting
Asbestmateriaal	Plaat, paneel, tablet - Type Bakeliet
Bindmiddel van asbestmateriaal	Kunststof of -hars
Gebondenheid op basis van bindmiddel	Hecht
Hoeveelheid (oppervlakte - dikte - aantal)	• 0,10 m^2 - 1,00 cm - 5 stuks
Totaal volume	0,005 m^3
Eenvoudig bereikbaar	Ja
Bevestigingswijze	• Geschroefd
Identificatiemethode	De asbestdeskundige beoordeelt het materiaal als asbestverdacht en dus asbesthoudend, en dit zonder monstername. Motivatie: De monstername brengt andere schade aan dan schade die inherent is aan de monstername.
Destructieve handeling voor identificatie	Nee
Opmerking	De hoeveelheid is een zo nauwkeurig mogelijke opmeting. Hieraan kunnen evenwel geen rechten worden ontleend. Monstername niet uitgevoerd wegens risico op beschadiging van een elektrisch component en mogelijke blootstelling aan spanning of storingen in de elektrische installatie.

Verwijderen

- Zorg voor een veilig beheer. Vermijd het beschadigen van het asbestmateriaal. Controleer de toestand jaarlijks op wijzigingen.
- Voer bijkomende staalname(s) uit.

- Eenvoudige handelingen: mag via doe-het-zelf of door werknemer(s) met opleidingsattest eenvoudige handelingen
  Deze toepassing kan door een aannemer die over een opleidingsattest eenvoudige handelingen beschikt of door een particulier (doe-het-zelf), verwijderd worden indien er geen verhoogd risico op vrijgave van asbestvezels (max. concentratie 0,01 vezels/cm3 - CODEX Art. VI.3-54) ontstaat en de toepassing voorafgaand wordt gefixeerd/bevochtigd; de individuele elementen zonder machinale werktuigen (boormachine, slijpschijf, hogedrukreiniger,...) en zonder breken of gooien een voor een losgemaakt worden; en ten slotte dubbel en luchtdicht verpakt weggevoerd worden naar een erkend afvalpunt (recyclagepark).

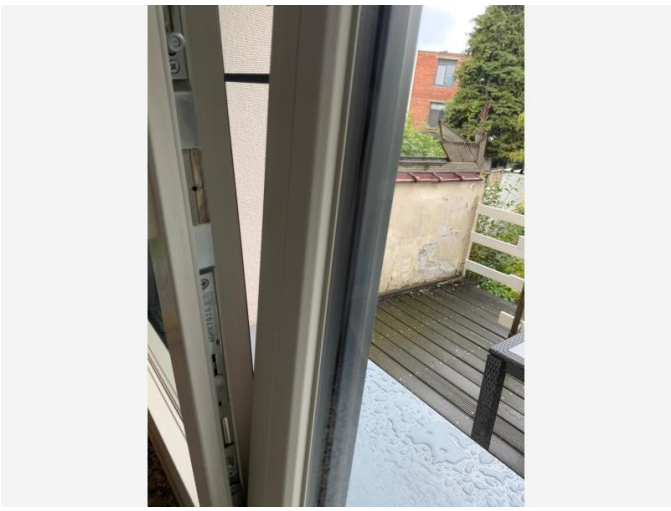
Beschrijving	Notitie	Terug te vinden op plannen
Fiche 13: CV-ketel (niet verdacht)	De CV-ketel (dichtingen, isolerend materiaal) is niet asbestverdacht.	Plan 1.1: Kelder
Fiche 14: Kit aan de ramen	De kit aan de ramen is niet asbestverdacht. Alle ramen werden gecontroleerd.	Plan 1.3: Grondplan glv
