Asbestinventarisattest

Countrylaan 1, 1932 Zaventem

Attestnummer : **20260513-000252.000**
Uitgegeven op : **13.05.2026**
Geldig tot : **13.05.2036**

Asbestveilig (maar niet asbestvrij)

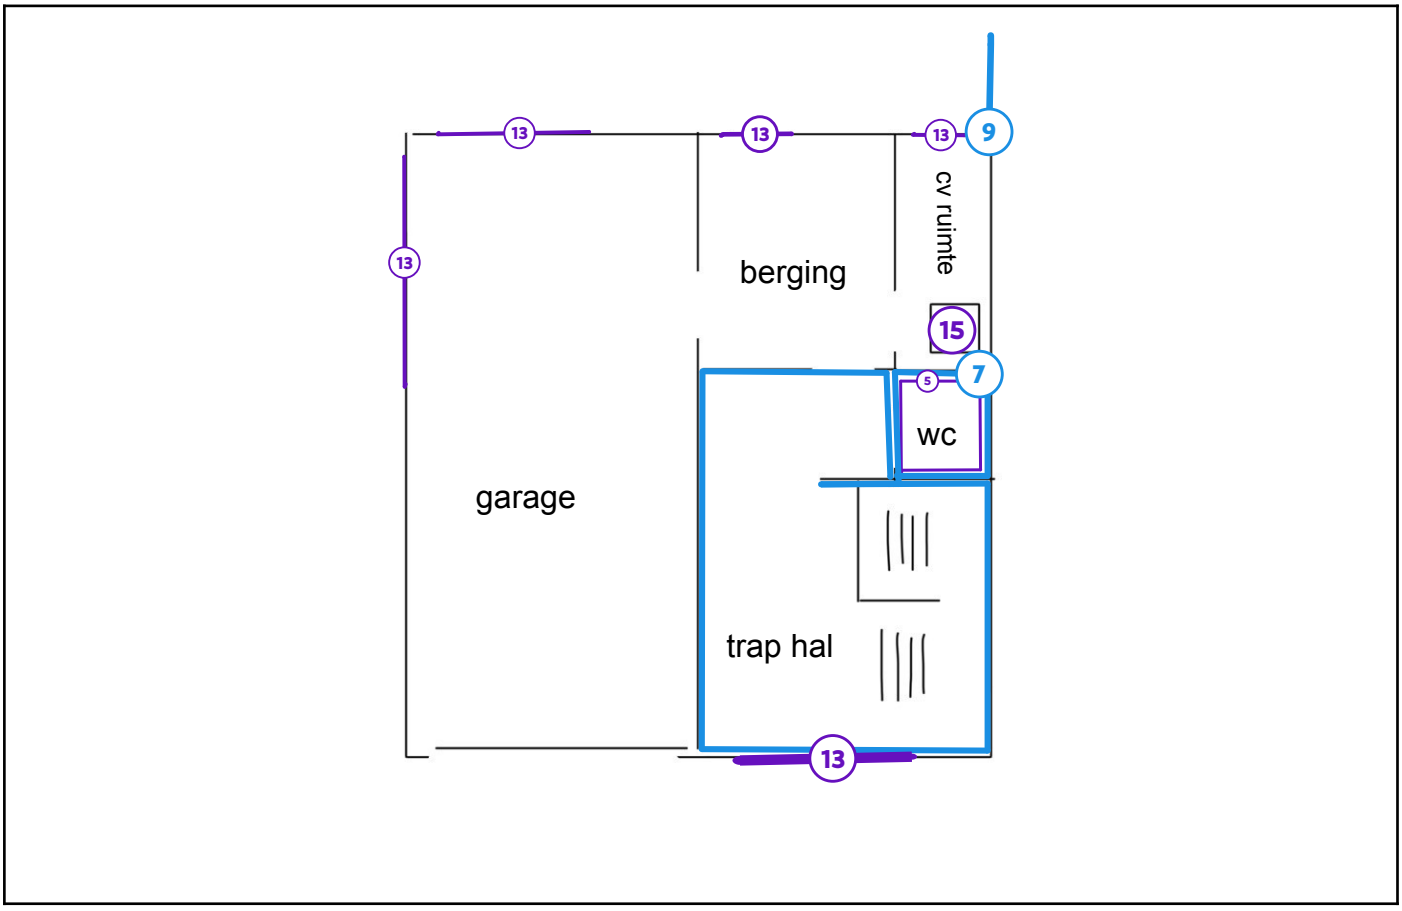
Plan 1.1: Gelijksvloer

Beschrijving	Type	Actie
5. betegeld / tegellijm	Advies	-
7. * Pleisterwerk muren	Geen asbest	-
9. Cementering buitenmuren	Geen asbest	-
13. - siliconen afdichtmateriaal aan schrijnwerk	Overige ruimte of materiaal	-
15. * Stookketel	Overige ruimte of materiaal	-

Deze wanden zijn betegeld en de gebruikte tegellijm is niet waarneembaar zonder destructief onderzoek .

Tegellijm kan asbesthoudend zijn ,

Het aangeraden om extra onderzoek te laten uitvoeren bij renovatie of sloopwerken

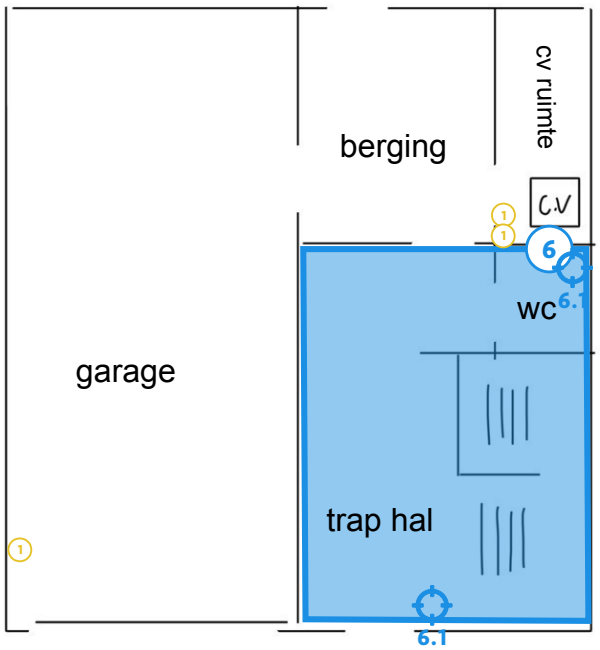
Plan 1.2: Gelijksvloer

Beschrijving	Type	Actie
1. Elektrische bakelieten materialen	Asbestmateriaal	Zorgvuldig beheren
6. * Pleisterwerk plafonds	Geen asbest	-
6.1 Code: 26209/02	Mengmonster	-

Fiche 1: Elektrische bakelieten materialen

Eindbeoordeling materiaalrisico	Laag materiaalrisico en/of verlaagde kans op vezelvrijgave

Gebondenheid	Categorie 1: hechtgebonden in oorsprong
Asbestsoort (vezeltype)	Crocidoliet aanwezig
Asbestconcentratie	Laag (< 50%)
Afschermingsgraad van het gehele materiaal	Geheel of deels vrij aan de binnenlucht, maar geen contact met binnenluchtstromen
Toestand van het materiaal	Onbeschadigd, niet verweerd

- Zorg voor een veilig beheer. Vermijd het beschadigen van het asbestmateriaal. Controleer de toestand jaarlijks op wijzigingen.
- Voer bijkomende staalname(s) uit.

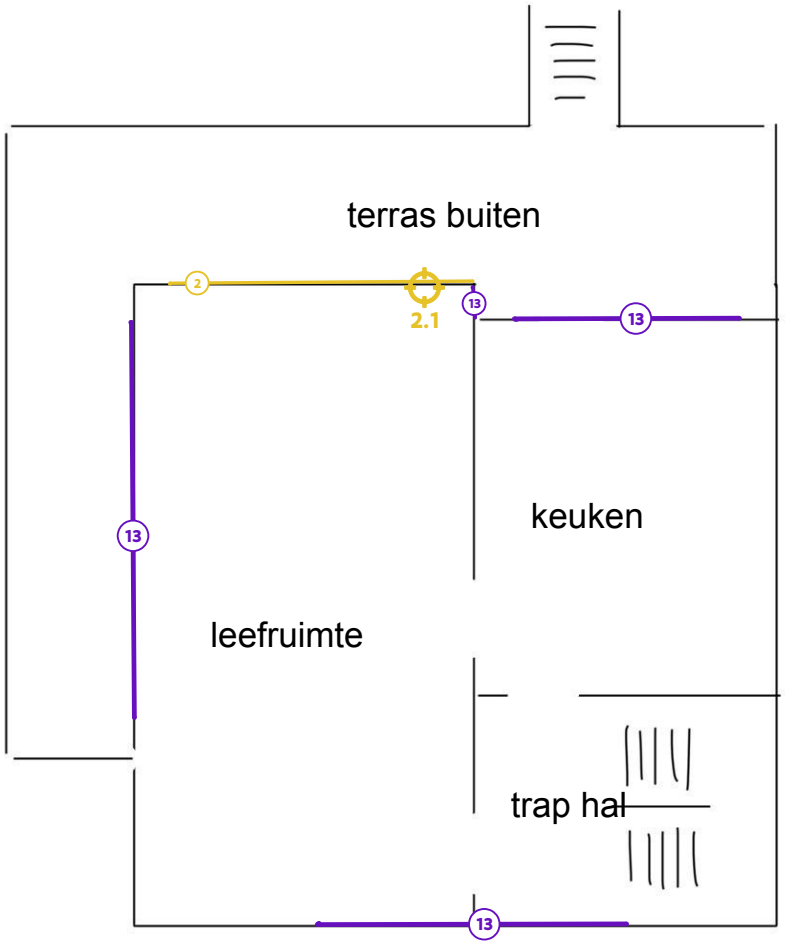
Plan 1.3: 1ste verdiep

Beschrijving	Type	Actie
2. Mastiek afdichting	Asbestmateriaal	Zorgvuldig beheren
2.1 Code: 26209/05	Puntmonster	-
13. - siliconen afdichtmateriaal aan schrijnwerk	Overige ruimte of materiaal	-

Fiche 2: Mastiek afdichting

Eindbeoordeling materiaalrisico	Laag materiaalrisico en/of verlaagde kans op vezelvrijgave

Gebondenheid	Categorie 1: hechtgebonden in oorsprong
Asbestsoort (vezeltype)	Alleen chrysotiel aanwezig
Asbestconcentratie	Laag (< 50%)
Afschermingsgraad van het gehele materiaal	Niet-stootvaste afscherming
Toestand van het materiaal	Matig beschadigd, matig verweerd

#	Type	Referentie	Resultaat
2.1	Puntmonster	26209/05	Chrysotiel

- Zorg voor een veilig beheer. Vermijd het beschadigen van het asbestmateriaal. Controleer de toestand jaarlijks op wijzigingen.

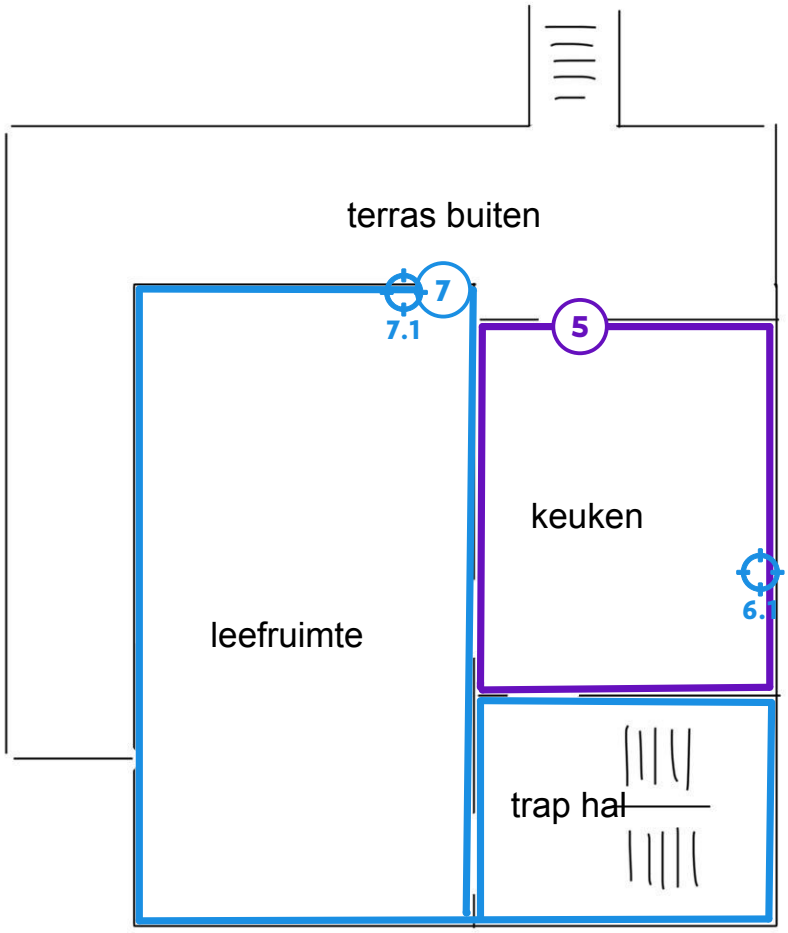
Plan 1.4: 1ste verdiep

6 alle plafonds zijn bepleisterd

Beschrijving	Type	Actie
5. betegeld / tegellijm	Advies	-
6. * Pleisterwerk plafonds	Geen asbest	-
6.1 Code: 26209/02	Mengmonster	-
7. * Pleisterwerk muren	Geen asbest	-
7.1 Code: 26209/01	Mengmonster	-

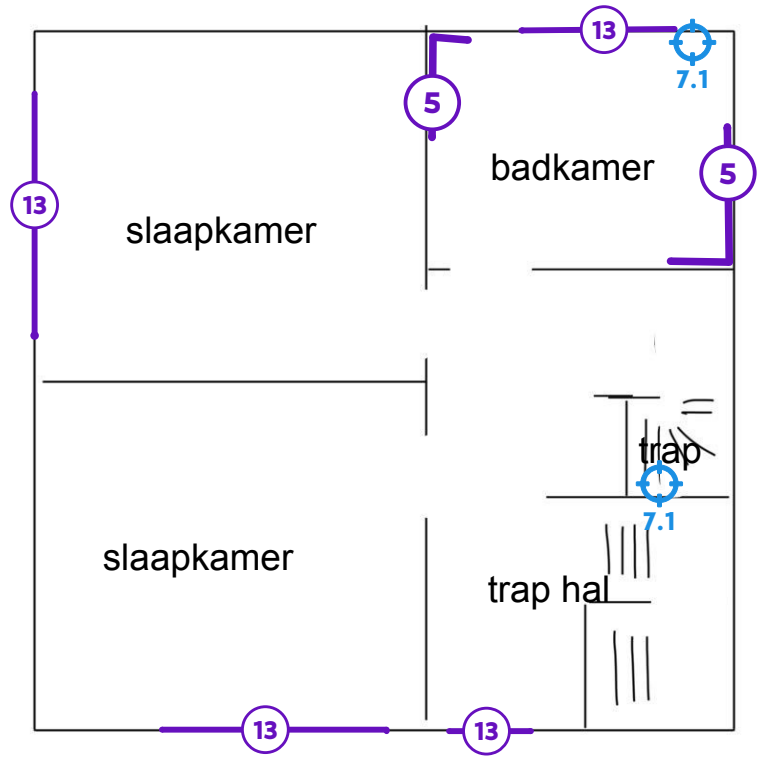
Plan 1.5: 2de verdiep

7 alle wanden zijn bepleisterd

6 alle plafonds zijn bepleisterd

Beschrijving	Type	Actie
5. betegeld / tegellijm	Advies	-
6. * Pleisterwerk plafonds	Geen asbest	-
7. * Pleisterwerk muren	Geen asbest	-
7.1 Code: 26209/01	Mengmonster	-
13. - siliconen afdichtmateriaal aan schrijnwerk	Overige ruimte of materiaal	-

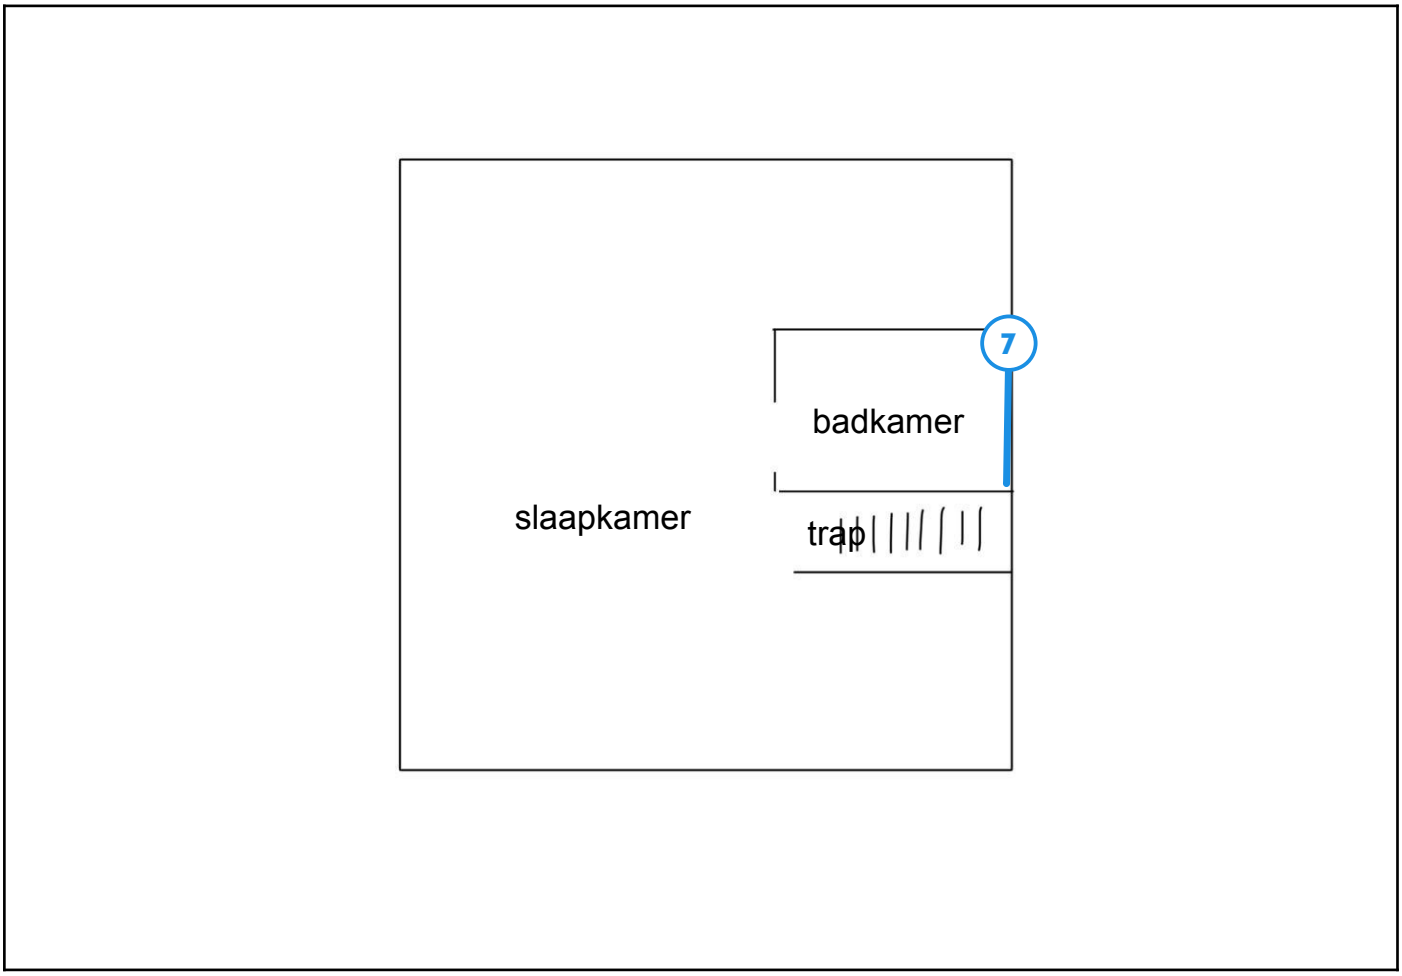
Plan 1.6: Zolder ruimte

Beschrijving	Type	Actie
7. * Pleisterwerk muren	Geen asbest	-

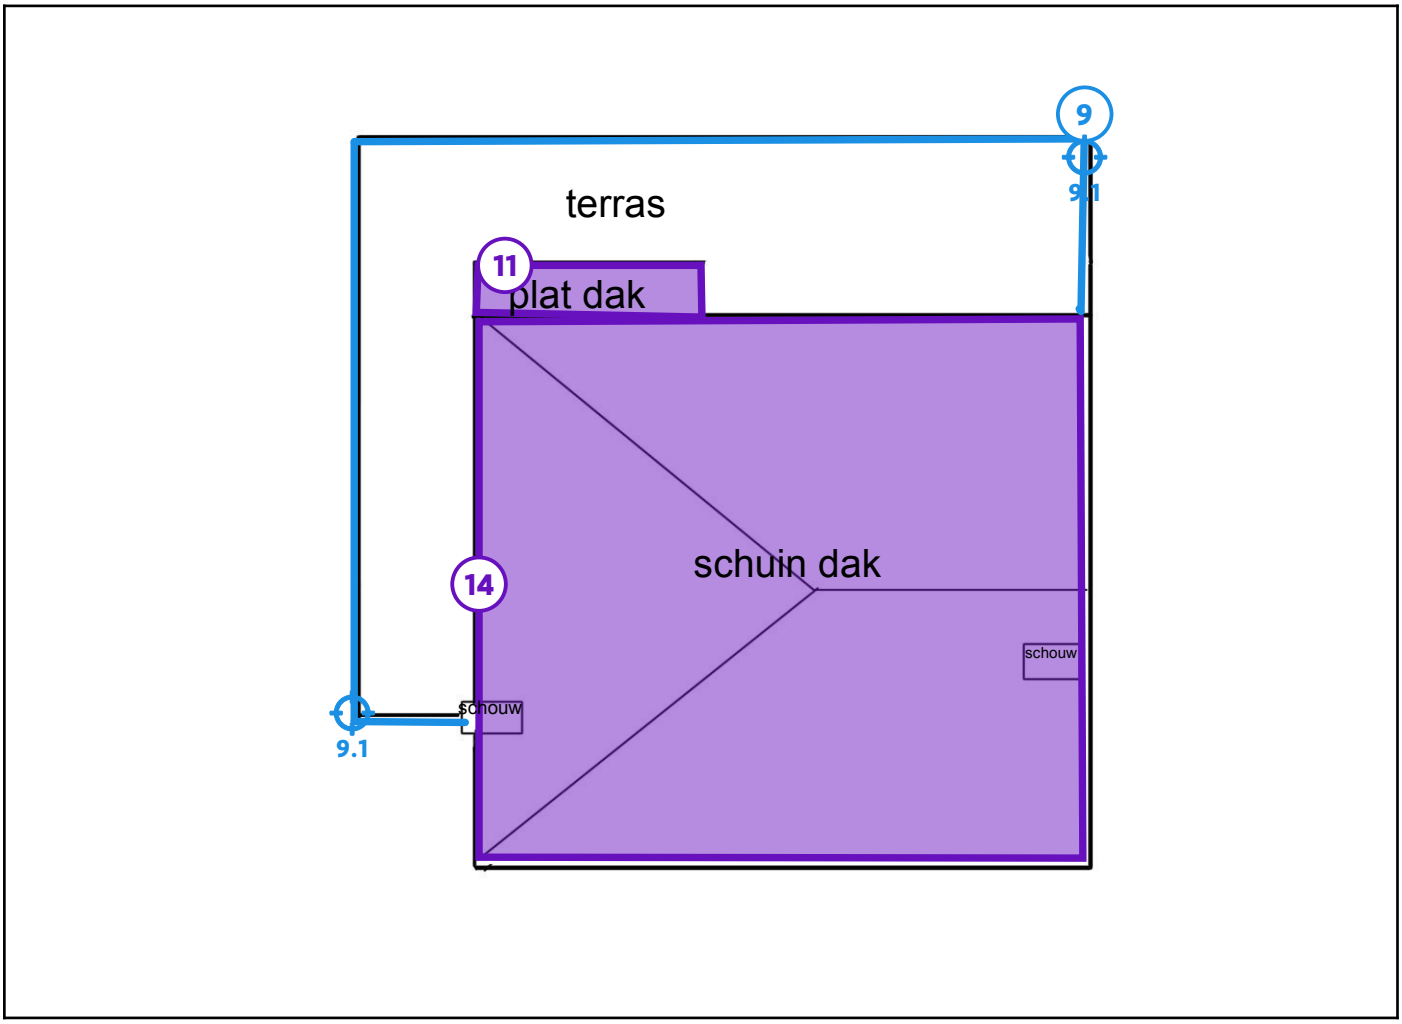
Plan 1.7: Dakconstructie

Beschrijving	Type	Actie
9. Cementering buitenmuren	Geen asbest	-
9.1 Code: 26209/03	Mengmonster	-
11. Dakbedekking plat dak in metaal	Overige ruimte of materiaal	-
14. - geen verdacht dakbedekking	Overige ruimte of materiaal	-

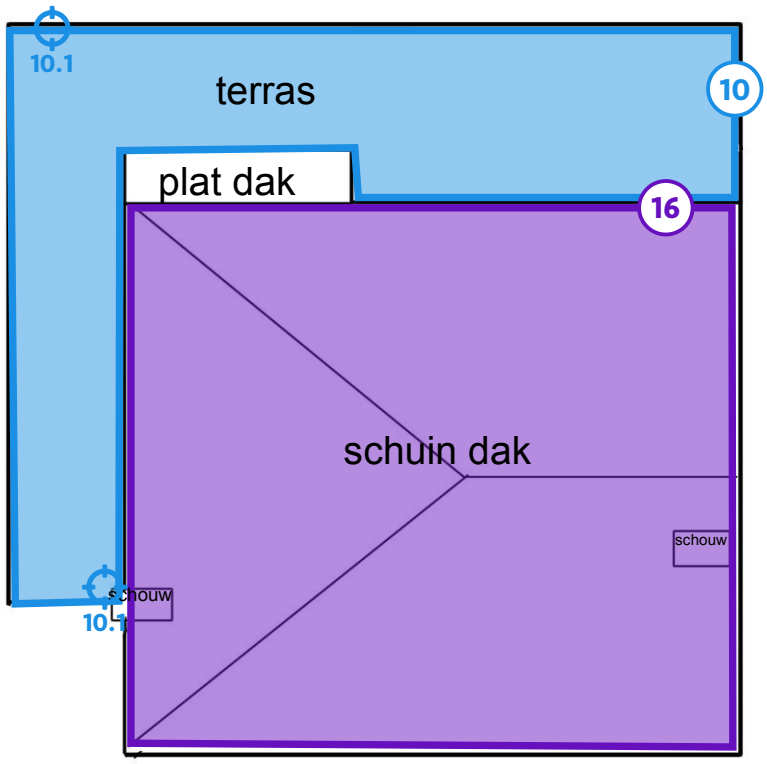
Plan 1.8: Dakconstructie

Beschrijving	Type	Actie
10. Cementering plafond	Geen asbest	-
10.1 Code: 26209/06	Mengmonster	-
16. - Geen verdacht onderdak	Overige ruimte of materiaal	-

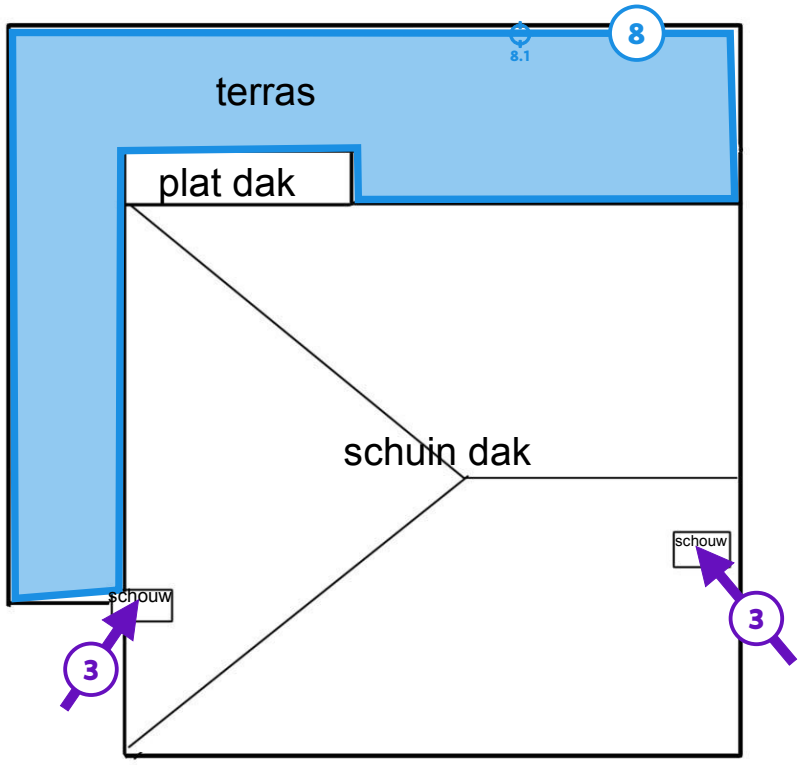
Plan 1.9: Dakconstructie

Beschrijving	Type	Actie
3. * de schoorsteen op het dak	Beperking	-
8. roofing terras	Geen asbest	-
8.1 Code: 26209/04	Puntmonster	-

Fiche 3: * de schoorsteen op het dak

Reden: Het te onderzoeken materiaal situeert zich hoger dan 3,50 m te rekenen vanaf een veilige ondergrond

Uitleg van de asbestdeskundige: de binnekant van de schoorsteen en de buitenzijden op het dak kon niet onderzocht worden .

deze is hoger als 3.5m van een veilige ondergrond en niet veilig bereikpaar

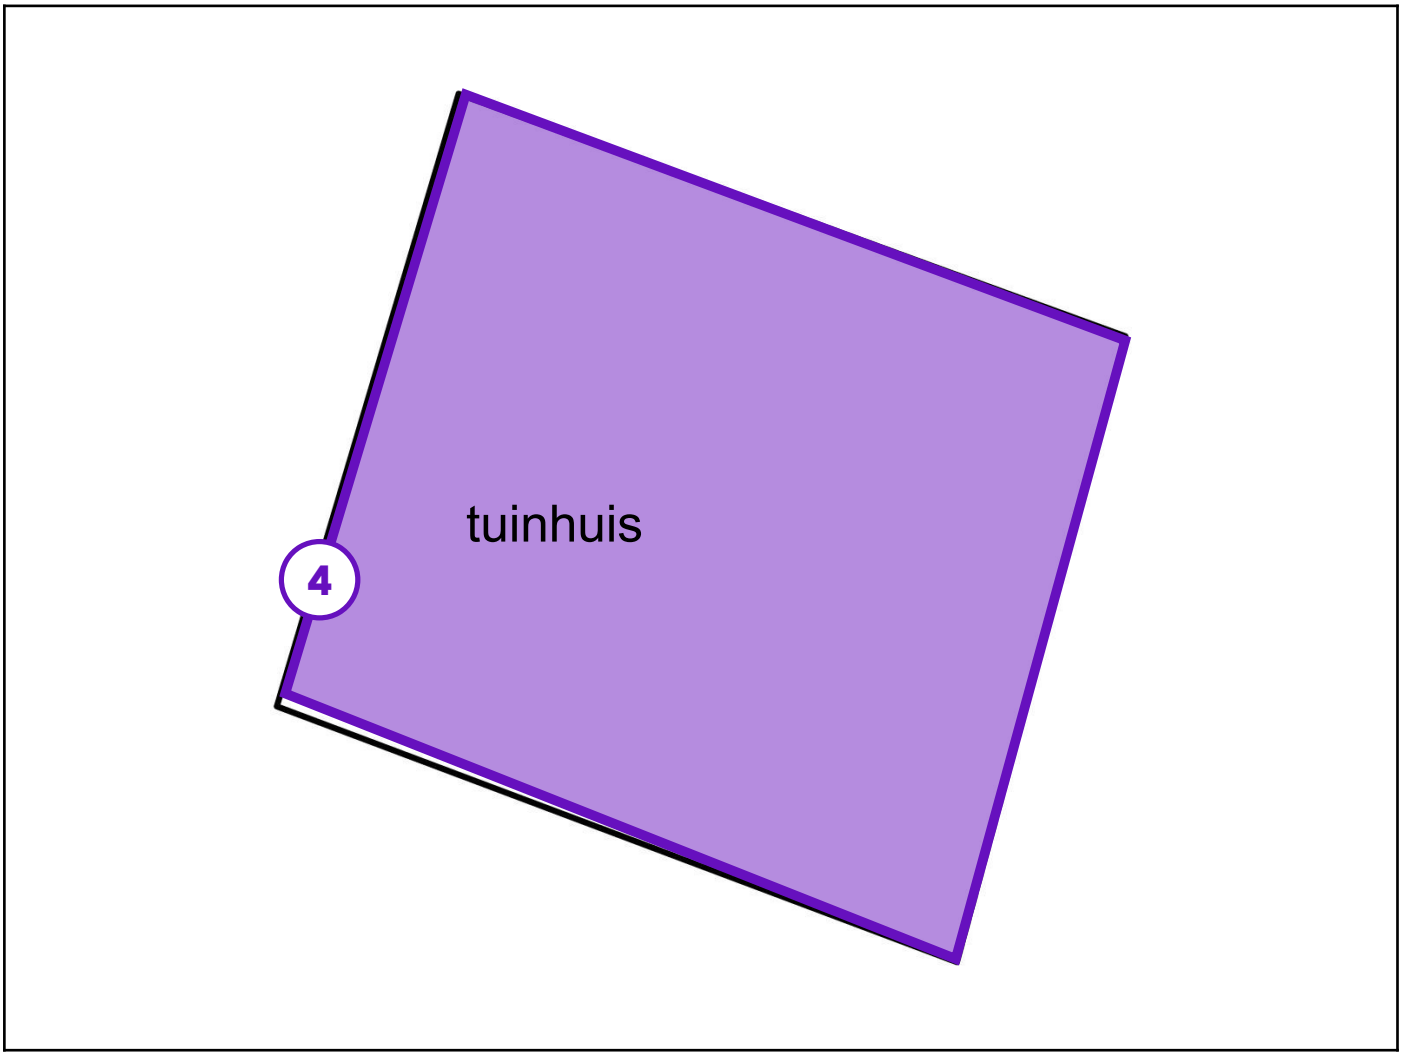
Plan 2.1: Tuinhuis

Beschrijving	Type	Actie
4. Pvc tuinhuis	Advies	-

Het tuinhuis is een zelfbouwpaket in pvc .

Deze is niet verdacht.

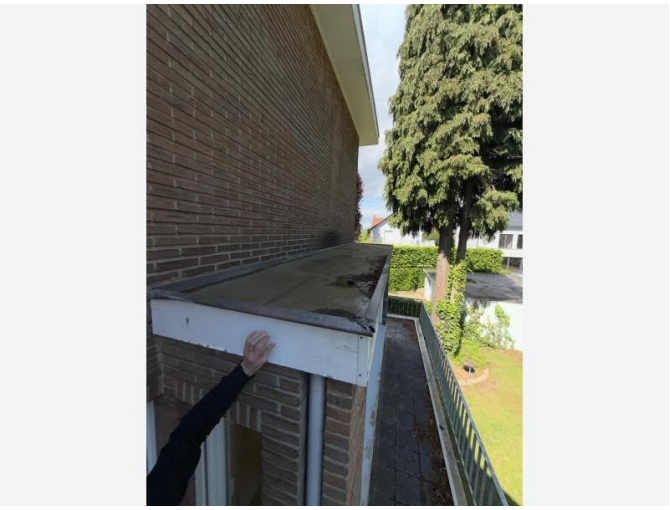
Beschrijving	Notitie	Terug te vinden op plannen
Fiche 11: Dakbedekking plat dak in metaal	Het plat dak is afgewerkt met zink . Deze is niet verdacht .	Plan 1.7: Dakconstructie
Fiche 12: Synthetische afdichting (cv ketel)	Deze is een synthetische afdichting en niet asbestverdacht.	-
Fiche 13: - siliconen afdichtmateriaal aan schrijnwerk	er werd aan geen enkel raam of deur verdacht afdichtmateriaal vastgesteld	Plan 1.1: Gelijksvloer Plan 1.3: 1ste verdiep Plan 1.5: 2de verdiep
Fiche 14: - geen verdacht dakbedekking	er werd geen verdachte dakbedekking vastgesteld	Plan 1.7: Dakconstructie

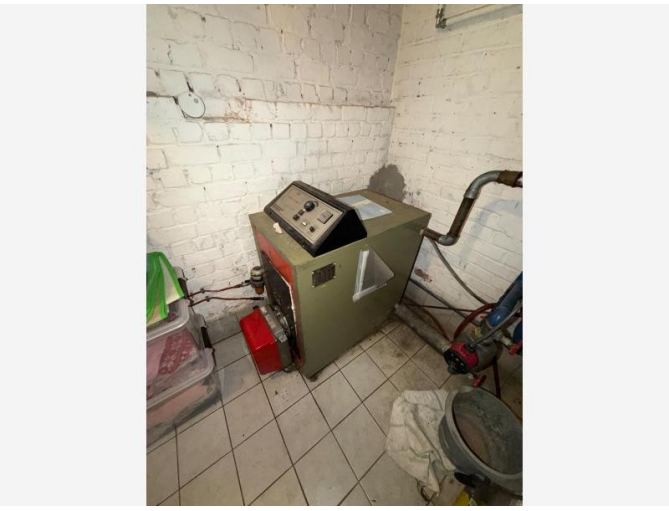
Beschrijving	Notitie	Terug te vinden op plannen
Fiche 15: * Stookketel	Visueel zijn er geen waarneembare asbest verdachte componenten. Bij demontage / destructief onderzoek kan de ketel wel nog asbest bevatten .	Plan 1.1: Gelijksvloer
Fiche 16: - Geen verdacht onderdak	Er werd geen verdacht onderdak vastgesteld . Bij het opheffen van depanis er meteen isolatie zichtbaar. Van binnenuit is het ook afgewerkt met gipsplaten .	Plan 1.8: Dakconstructie

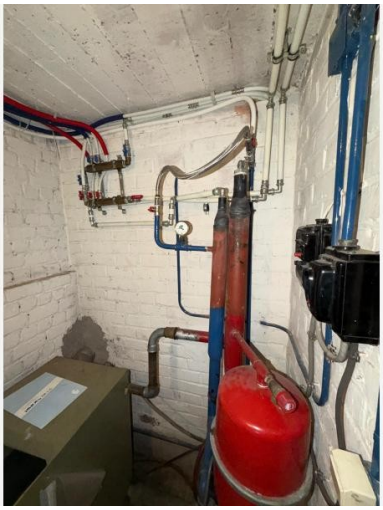
Beschrijving	Notitie	Terug te vinden op plannen
Fiche 17: * lift infrastructuur	er is geen liftinfrastructuur in deze te controlere inpsectiegebied	-
Fiche 18: -geen leiding isolatie	Er werd geen leiding isolatie vastgesteld	-
