Asbestinventarisattest

Mozartstraat 18, 2018 Antwerpen
Gemeenschappelijke delen

Attestnummer : **20231121-000128.000**
Uitgegeven op : **21.11.2023**
Geldig tot : **21.11.2033**

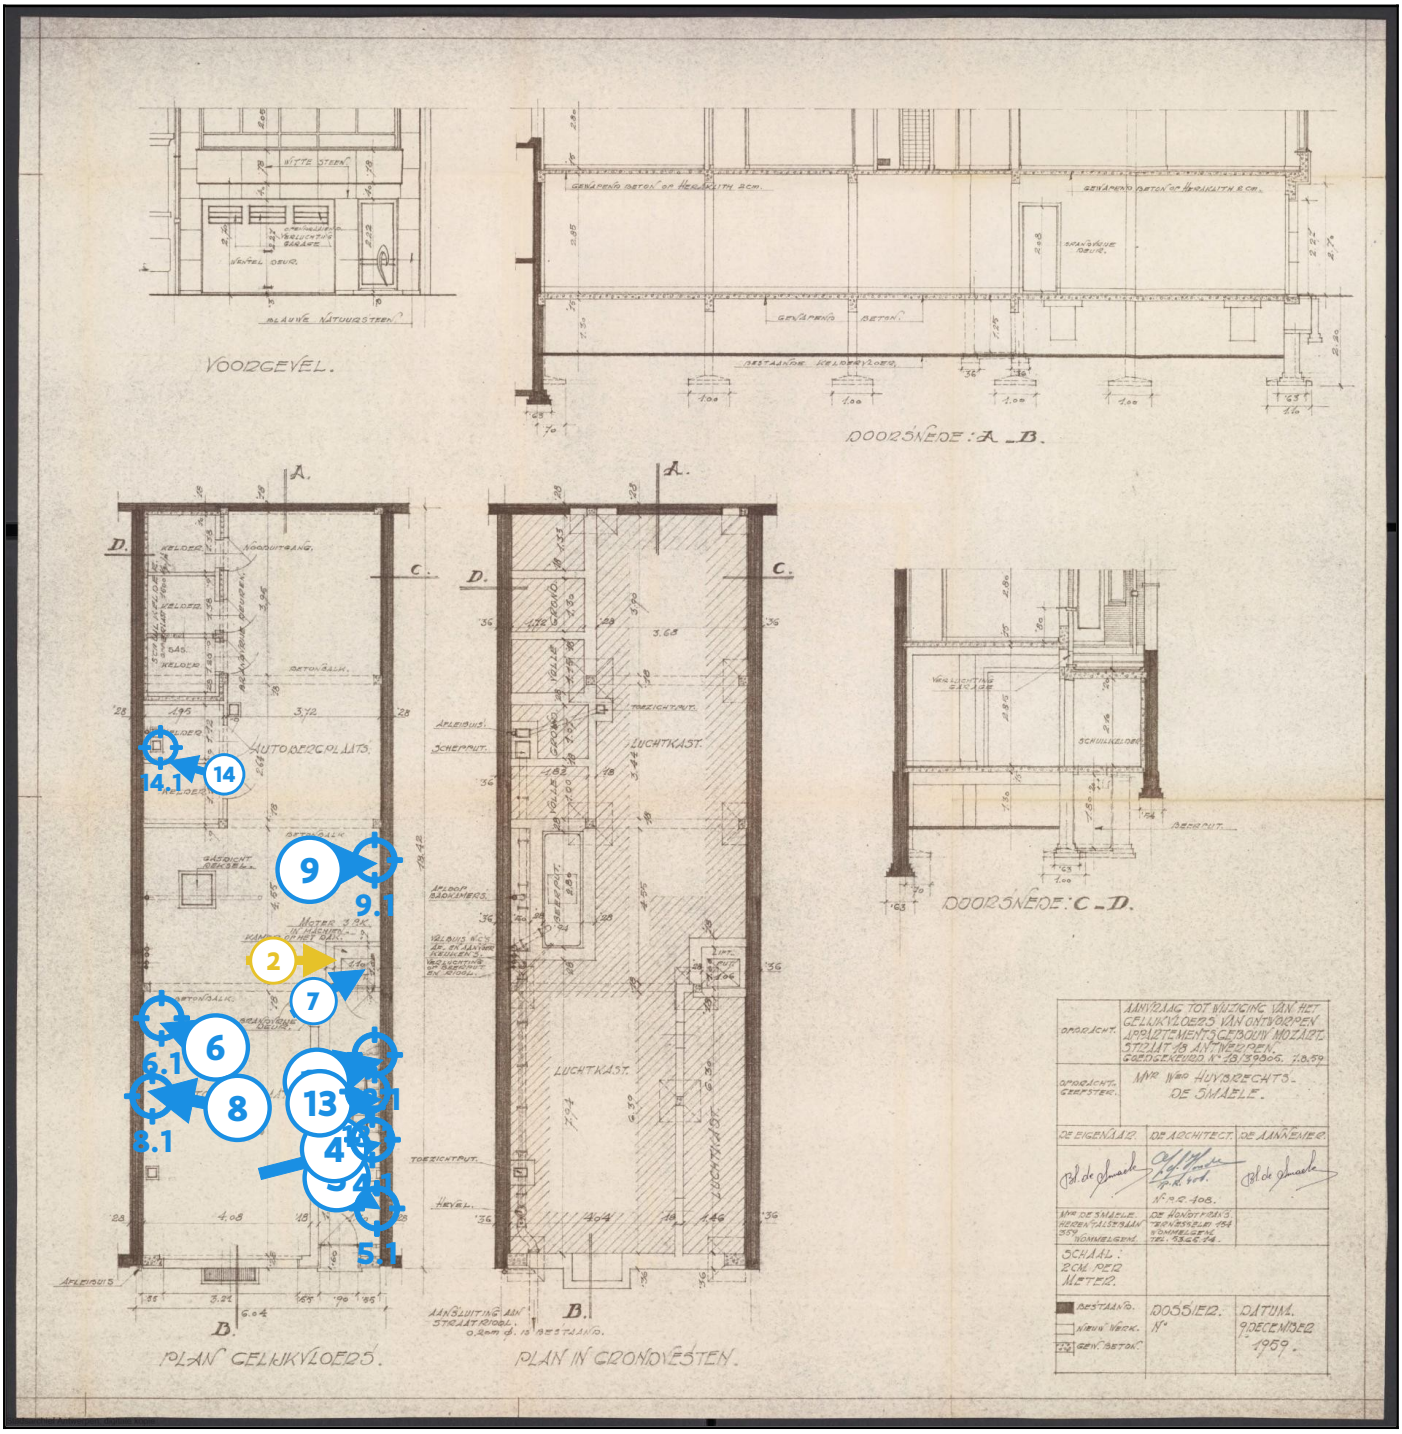
Plan 1.1: plan glv

Beschrijving	Type	Actie
2. Elektrische meters technische ruimte	Asbestmateriaal	Zorgvuldig beheren
4. Pleisterwerk plafond inkomhal	Geen asbest	-

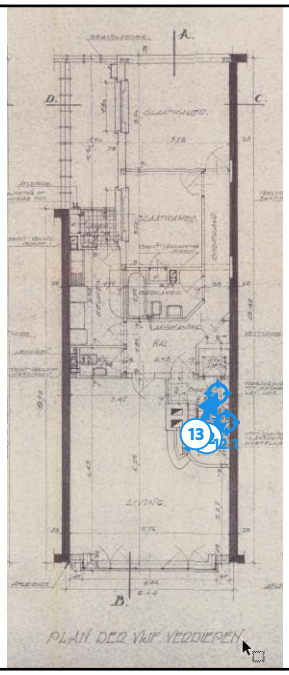
Plan 1.2: etages

Beschrijving	Type	Actie
12. Pleisterwerk muren traphal	Geen asbest	-
12.1 Code: 003	Mengmonster	-
13. Pleisterwerk plafond traphal	Geen asbest	-
13.1 Code: 004	Mengmonster	-

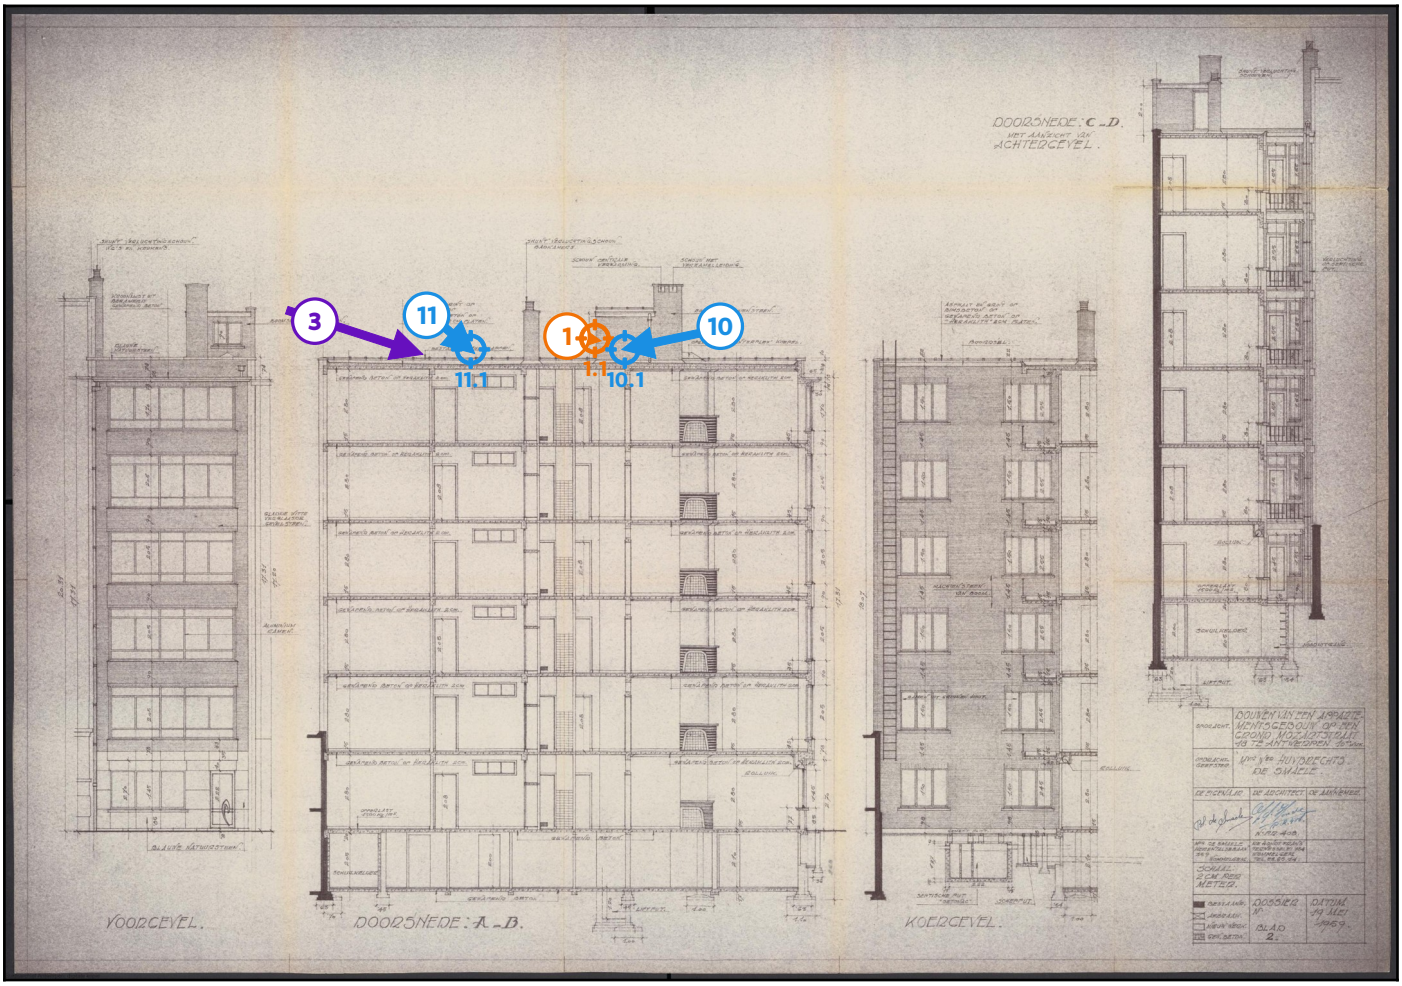
Plan 1.3: plan dak

Beschrijving	Type	Actie
1. Brandwerende plaat liftkamer dak	Asbestmateriaal	Verwijderen
1.1 Code: 009	Puntmonster	-
3. Onderlaag roofing dak	Advies	-
10. Crepi liftkamer dak	Geen asbest	-
10.1 Code: 011	Mengmonster	-
11. Dak roofing	Geen asbest	-
11.1 Code: 010	Puntmonster	-

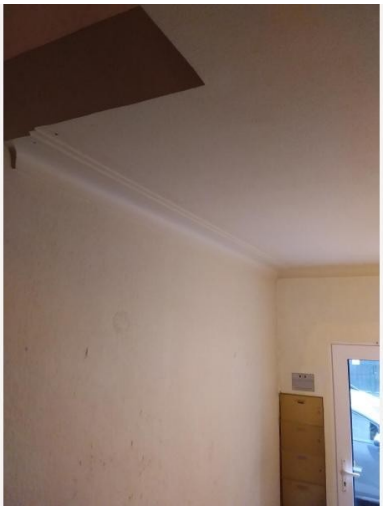
Fiche 4: Pleisterwerk plafond inkomhal

Geen asbest

#	Type	Referentie	Resultaat
4.1	Mengmonster	002	Geen asbest

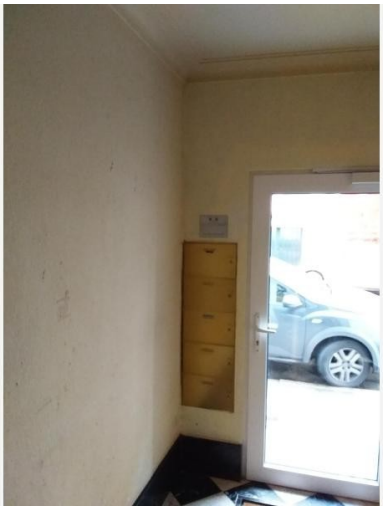
Fiche 5: Pleisterwerk muren inkomhal

Geen asbest

#	Type	Referentie	Resultaat
5.1	Mengmonster	001	Geen asbest

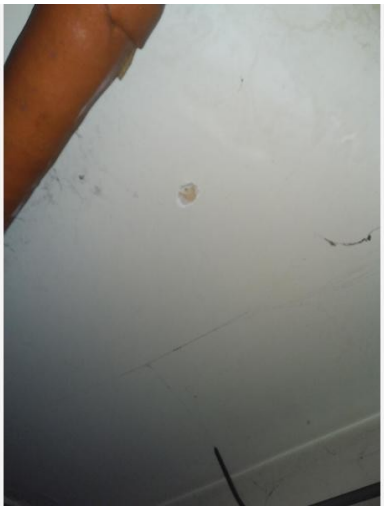
Fiche 6: pleisterwerk plafond technische ruimte

Geen asbest

#	Type	Referentie	Resultaat
6.1	Mengmonster	007	Geen asbest

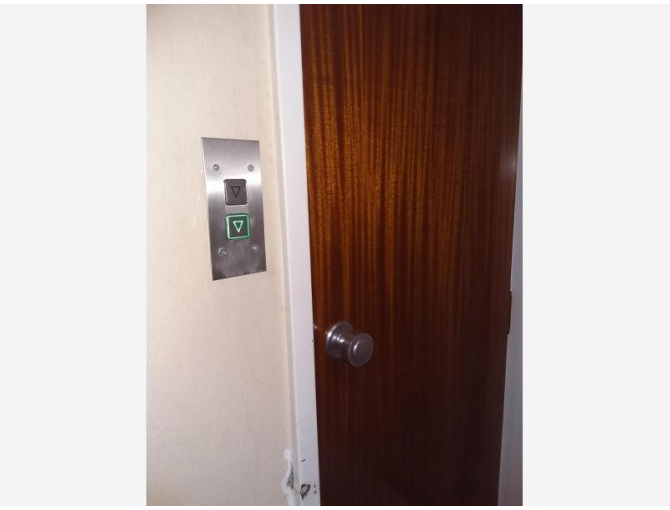
Fiche 7: Lift

Geen asbest

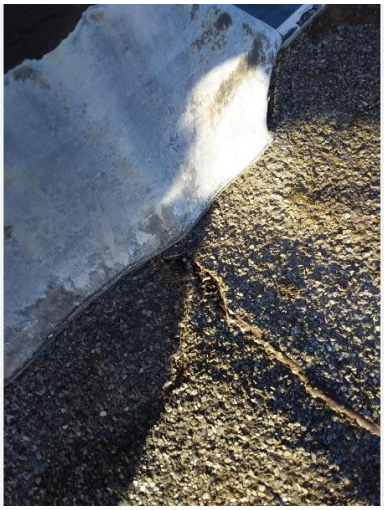
Fiche 11: Dak roofing

Geen asbest

#	Type	Referentie	Resultaat
11.1	Puntmonster	010	Geen asbest

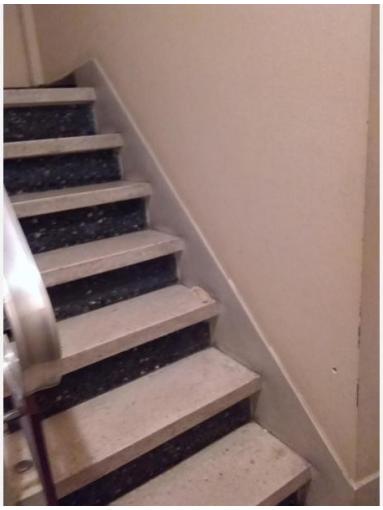
Fiche 12: Pleisterwerk muren traphal

Geen asbest

#	Type	Referentie	Resultaat
12.1	Mengmonster	003	Geen asbest

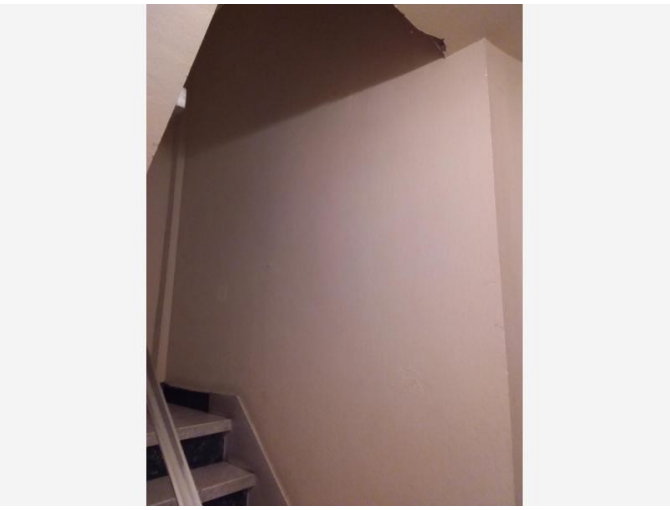
Fiche 13: Pleisterwerk plafond traphal

Geen asbest

#	Type	Referentie	Resultaat
13.1	Mengmonster	004	Geen asbest
