Asbestinventarisattest

Battelsesteenweg 299/1, 2800 Mechelen

Attestnummer : **20260912-000124.000**
Uitgegeven op : **12.09.2026**
Geldig tot : **Onbeperkt** (tenzij de toestand wijzigt)

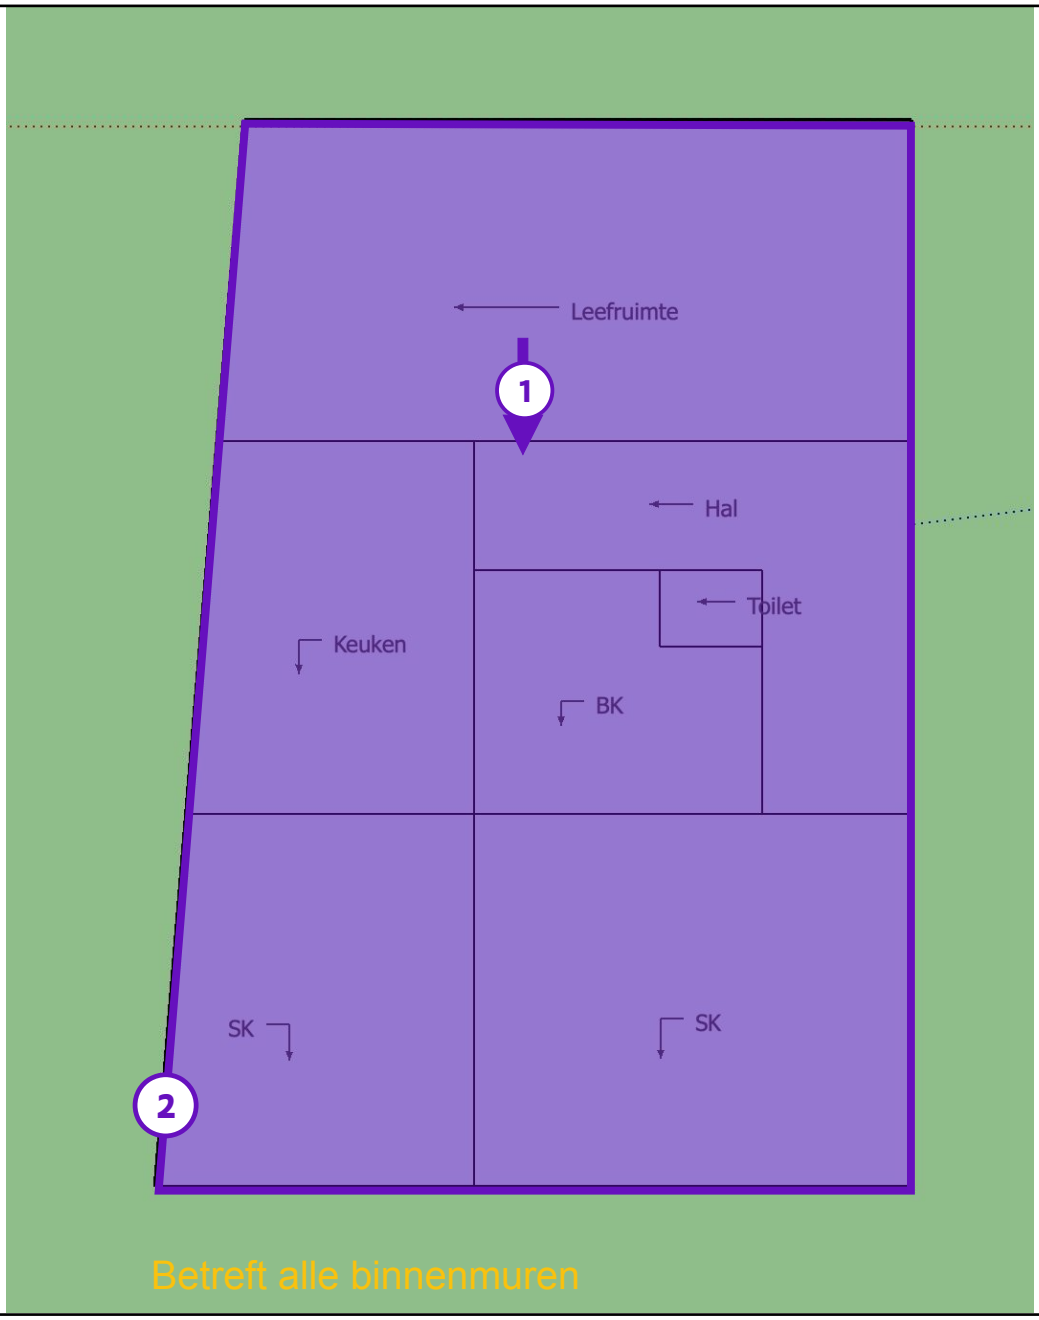
Plan 1.1: +1

Beschrijving	Type	Actie
1. Binnenkant schouw	Beperking	-
2. Plafonds uit niet asbestverdacht materiaal	Advies	-
3. Pleisterwerk muren	Geen asbest	-

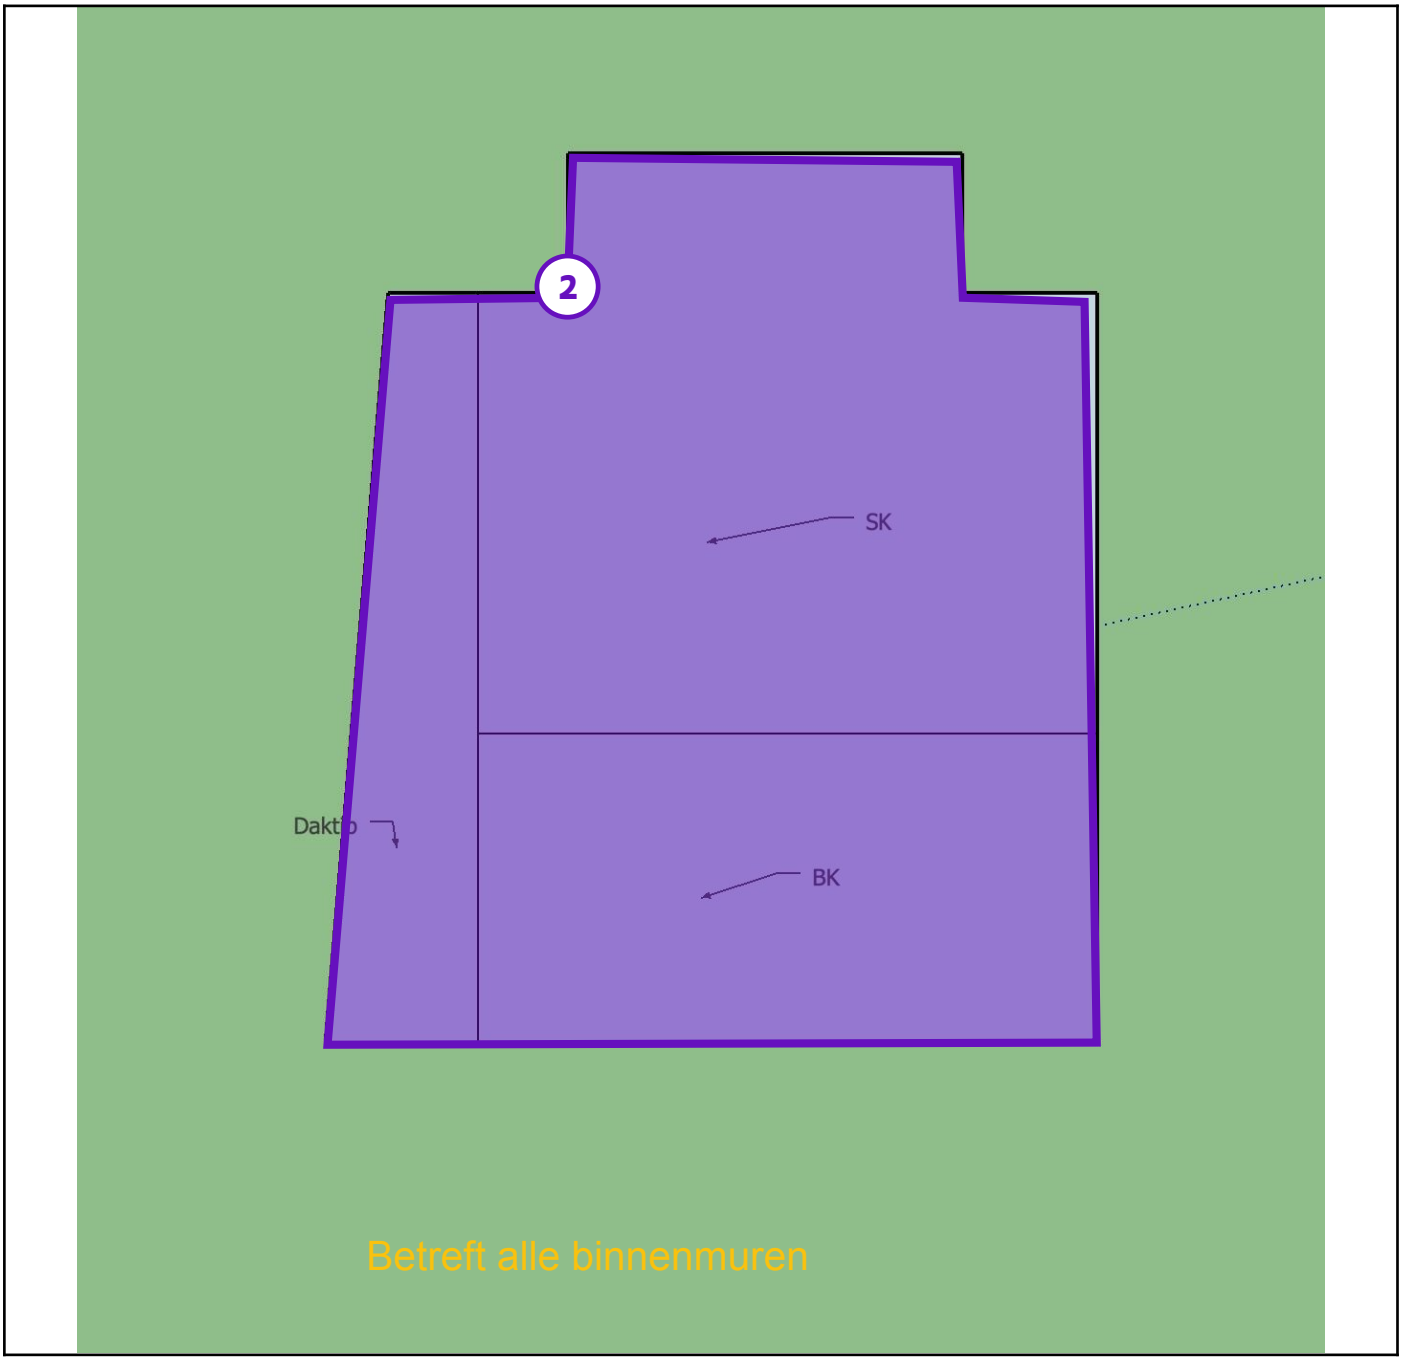
Plan 1.2: +2

Beschrijving	Type	Actie
2. Plafonds uit niet asbestverdacht materiaal	Advies	-
3. Pleisterwerk muren	Geen asbest	-

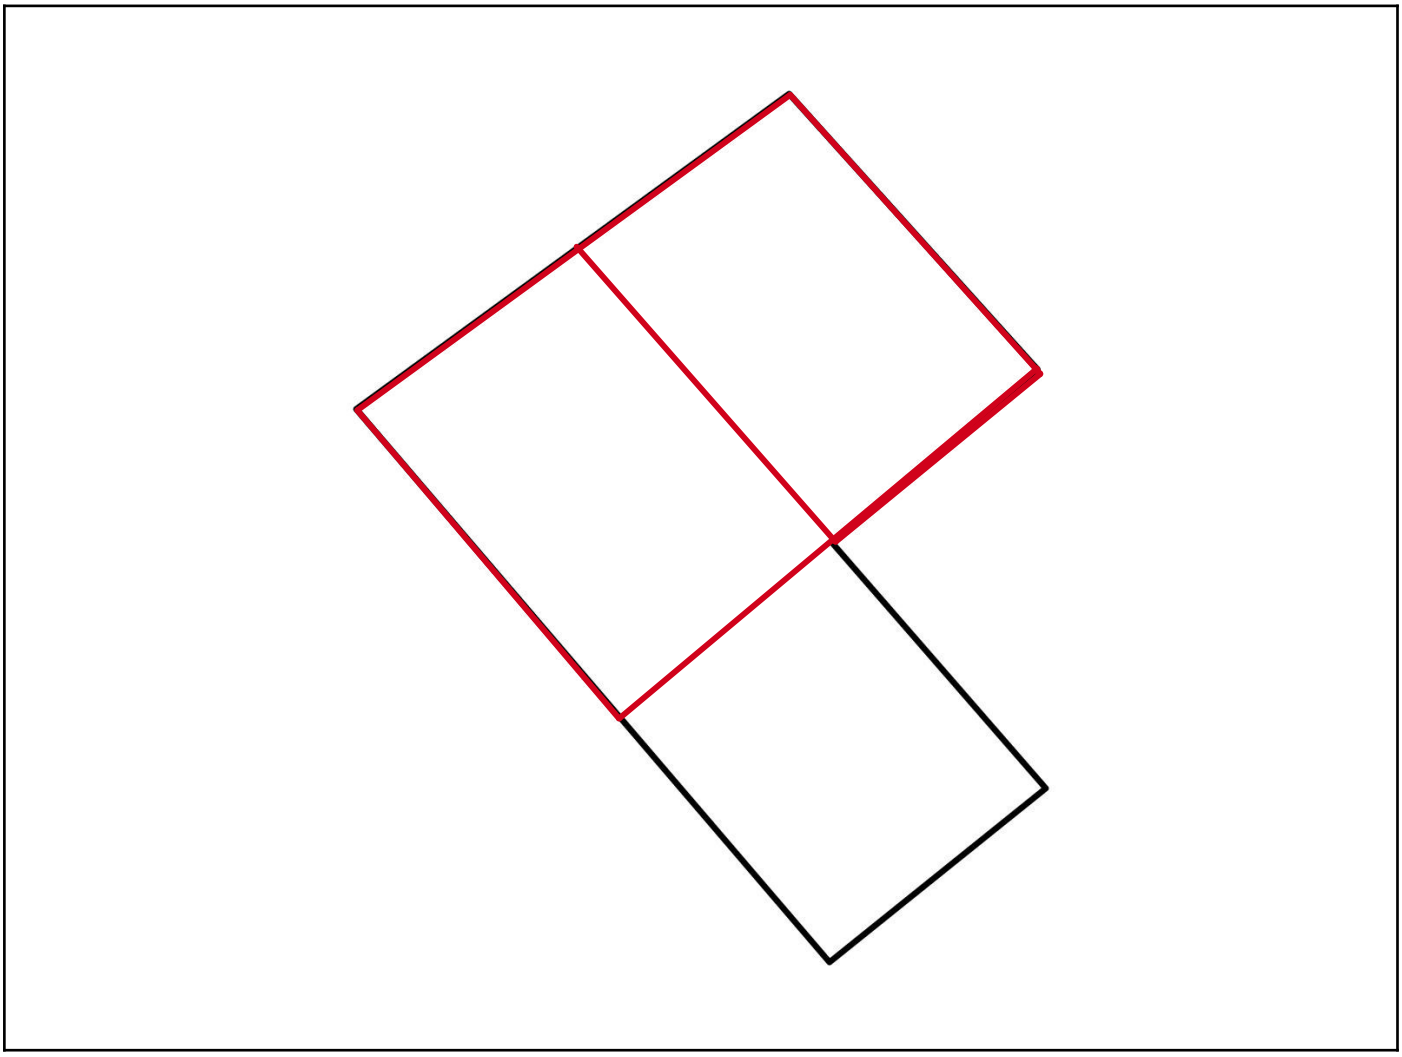
Plan 2.1: garages

0 Geen asbest

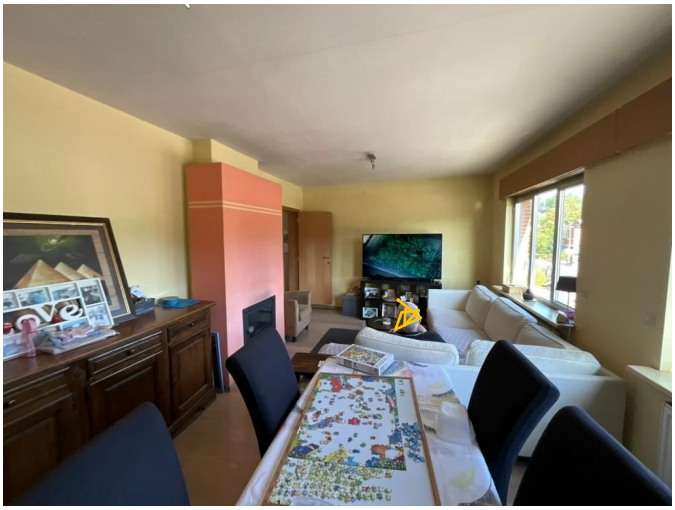
Fiche 2: Plafonds uit niet asbestverdacht materiaal

De plafonds zijn gemaakt van niet-asbestverdachte materialen (bijvoorbeeld laminaat, gyproc, ...), deze toepassingen zijn niet asbestverdacht. We hebben echter niet kunnen vaststellen of er mogelijk asbestverdachte of asbesthoudende materialen achter deze toepassingen aanwezig zijn. Bij renovatie of sloop is het aangeraden om een destructief onderzoek te laten uitvoeren van deze toepassingen.

Basis voor advies	Verder destructief onderzoek indien noodzakelijk

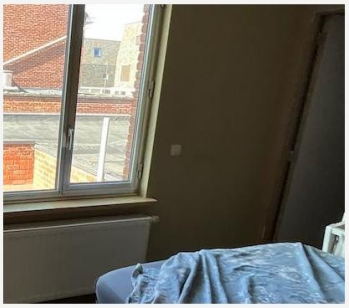
Fiche 3: Pleisterwerk muren

Geen asbest

Beschrijving	Pleisterwerk muren
Omgeving	Binnen
Primaire drager	Binnenwand
Bindmiddel van materiaal	Gips - kalk
Gebondenheid op basis van bindmiddel	Niet-hechtgebonden
Hoeveelheid (oppervlakte - dikte - aantal)	• 300,00 m^2 - 1,00 cm - 1 stuk
Totaal volume	3,00 m^3
Identificatiemethode	De asbestdeskundige gebruikt een bestaande laboanalyse als bewijsdocument met bevestiging door vaststelling en expertise.
Destructieve handeling voor identificatie	Nee
Opmerking	Hoeveelheid bij benadering aangezien er geen asbest werd teruggevonden in het mengstaal. De stalen werden genomen in de eenheid op het gelijkvloers aangezien het gebouw in 1 keer werd opgetrokken en de gebruikte materialen visueel gelijkaardig zijn. De resultaten van het gelijkvloers werden geextrapoleerd.
