Asbestinventarisattest

Battelsesteenweg 299/001, 2800 Mechelen

Attestnummer : **20260912-000127.000**
Uitgegeven op : **12.09.2026**
Geldig tot : **Onbeperkt** (tenzij de toestand wijzigt)

Asbestveilig (maar mogelijk niet asbestvrij)

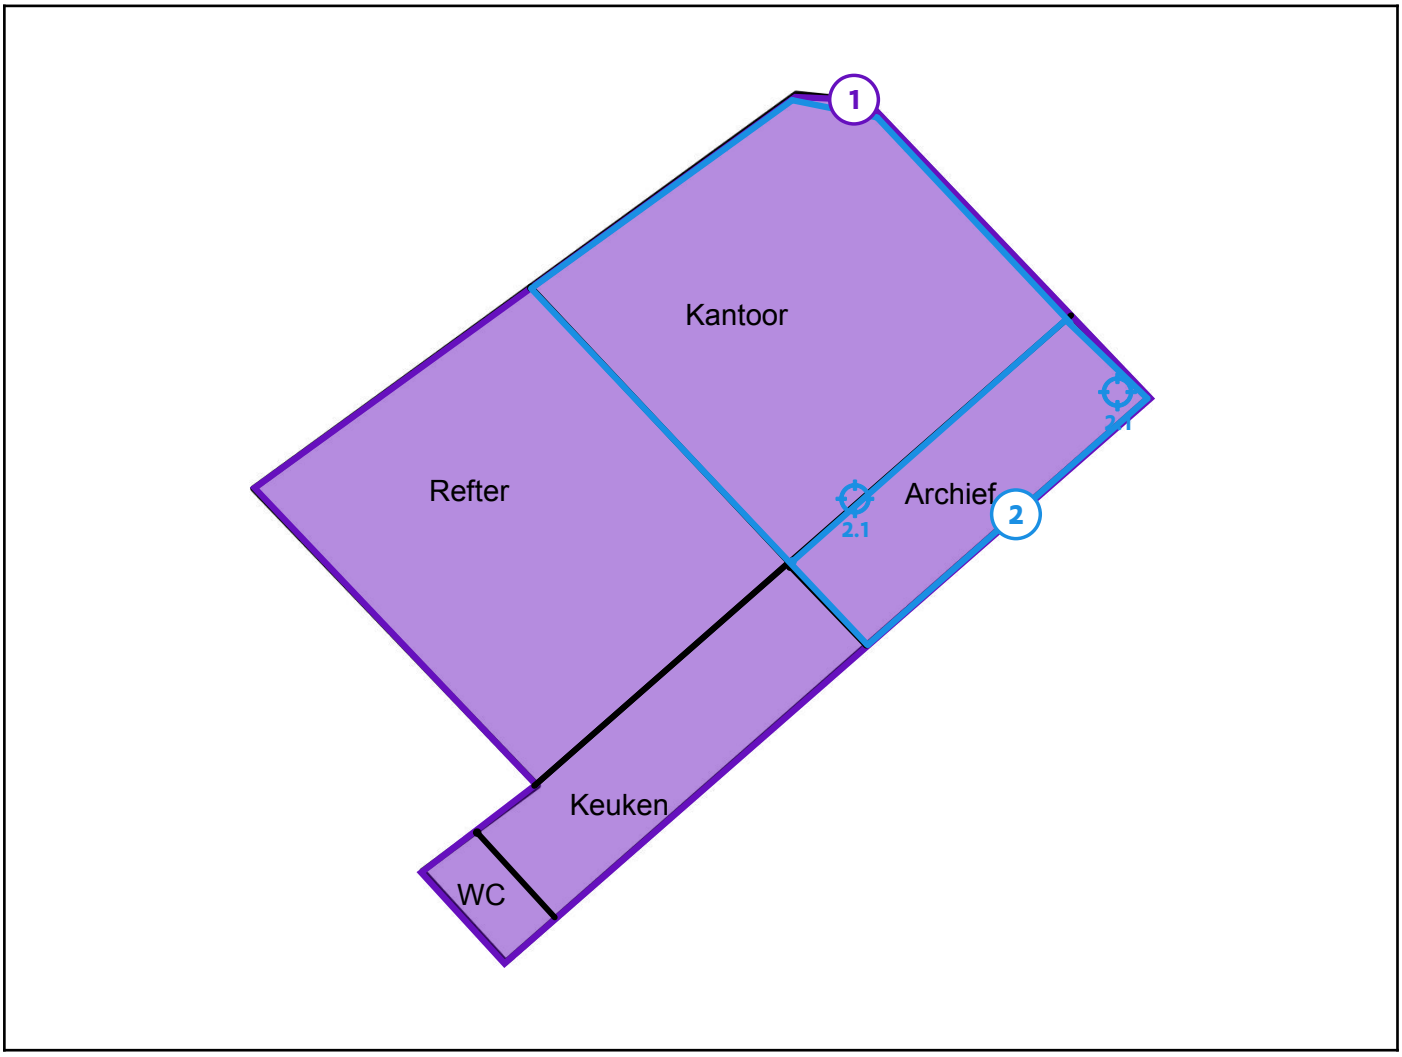
Plan 1.1: Hoofdgebouw plan

Beschrijving	Type	Actie
1. Afwerking plafonds	Advies	-
2. Pleisterwerk muren	Geen asbest	-
2.1 Code: M001	Mengmonster	-
