Asbestinventarisattest

Sluislaan 24/1, 2500 Lier

Attestnummer : **20260911-000207.000**
Uitgegeven op : **11.09.2026**
Geldig tot : **Onbeperkt** (tenzij de toestand wijzigt)

Asbestveilig (maar mogelijk niet asbestvrij)

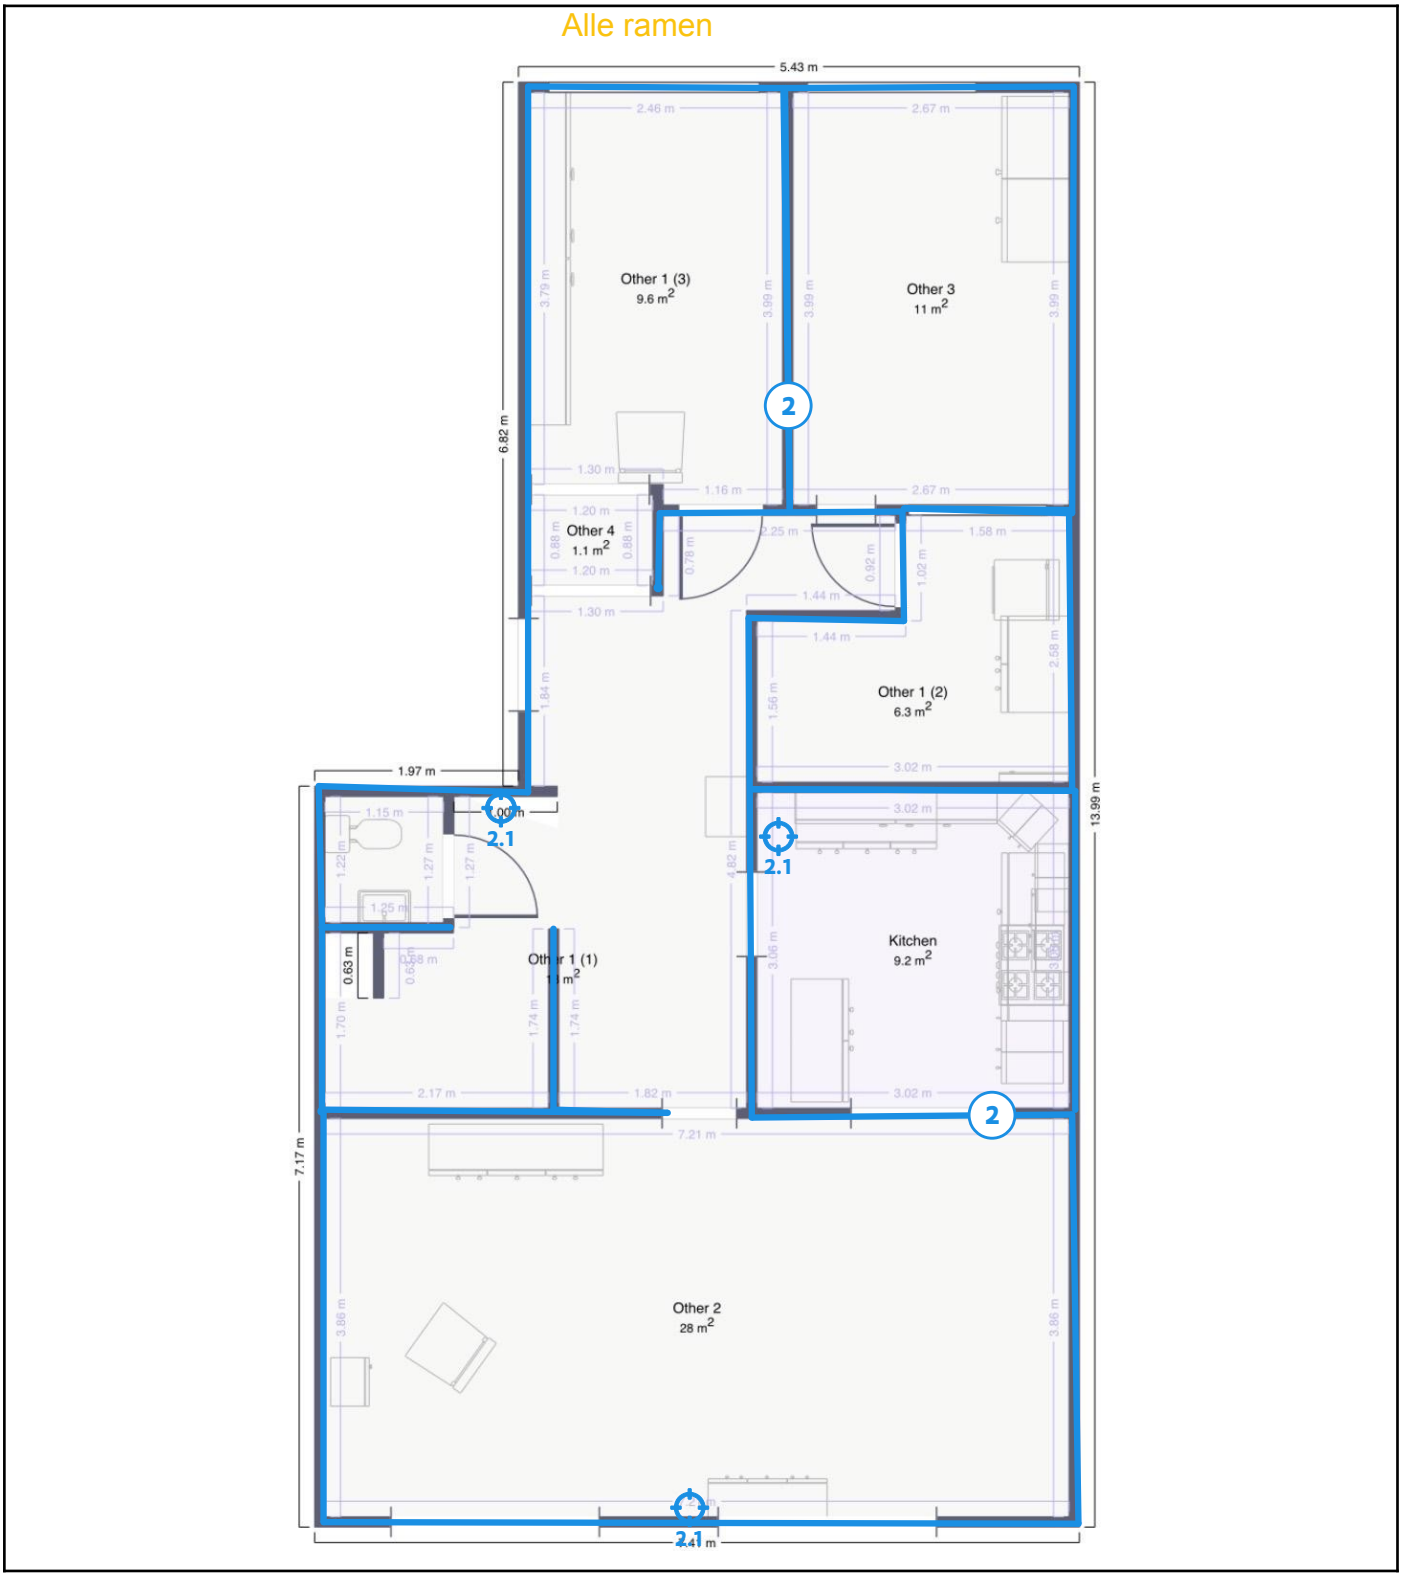
Plan 1.1: Appartement Muren

Beschrijving	Type	Actie
2. Pleisterwerk wanden	Geen asbest	-

2.1 Code: M01	Mengmonster	-
6. Kit aan de ramen	Overige ruimte of materiaal	-

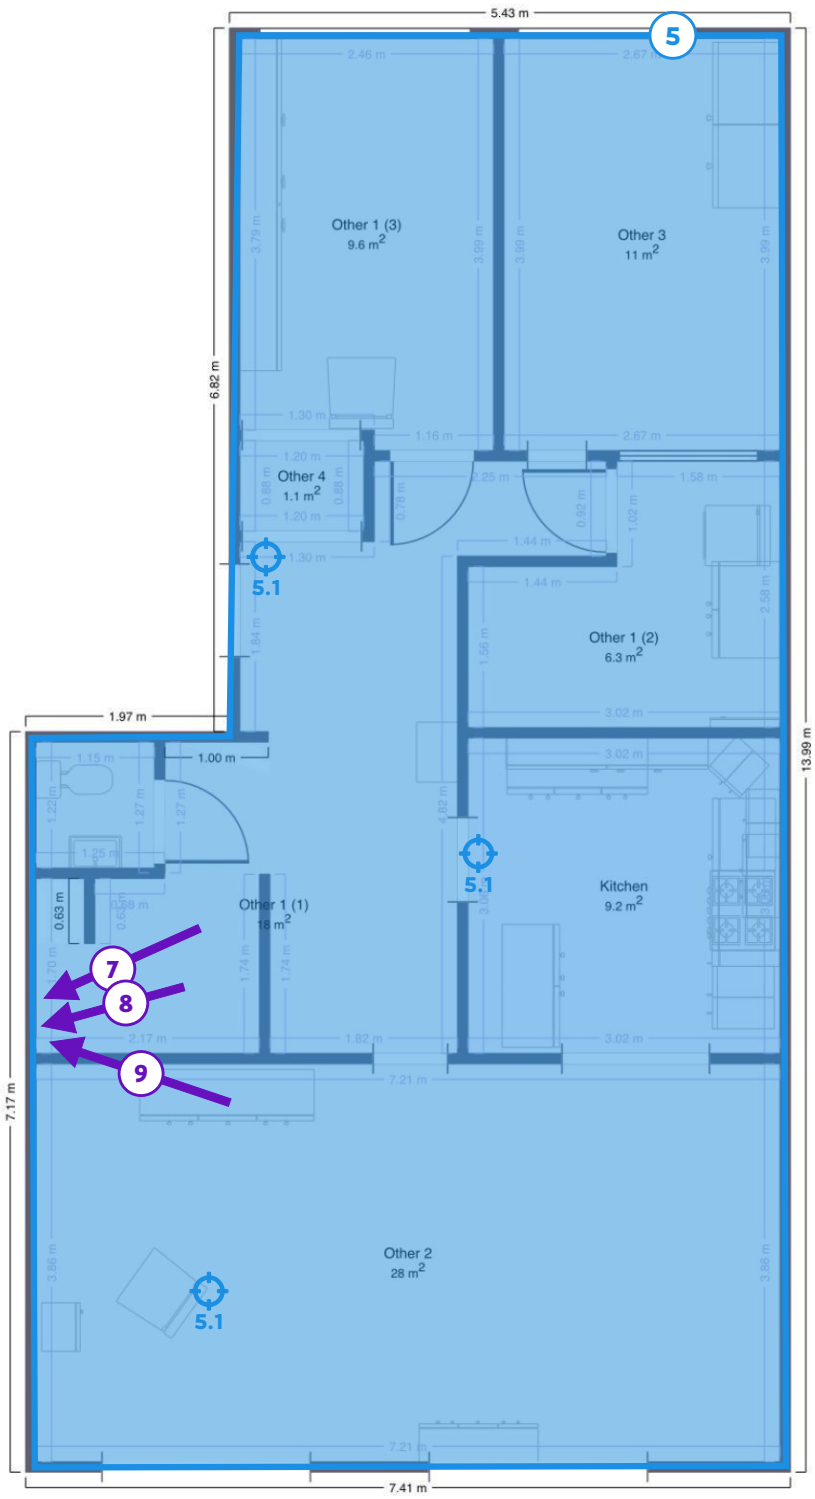
Plan 1.2: Appartement plafond

Beschrijving	Type	Actie
5. Pleisterwerk plafonds	Geen asbest	-

5.1 Code: M02	Mengmonster	-
7. Rookgaskanaal (niet verdacht)	Overige ruimte of materiaal	-
8. CV-ketel (niet verdacht)	Overige ruimte of materiaal	-
9. Leidingisolatie (niet aanwezig)	Overige ruimte of materiaal	-

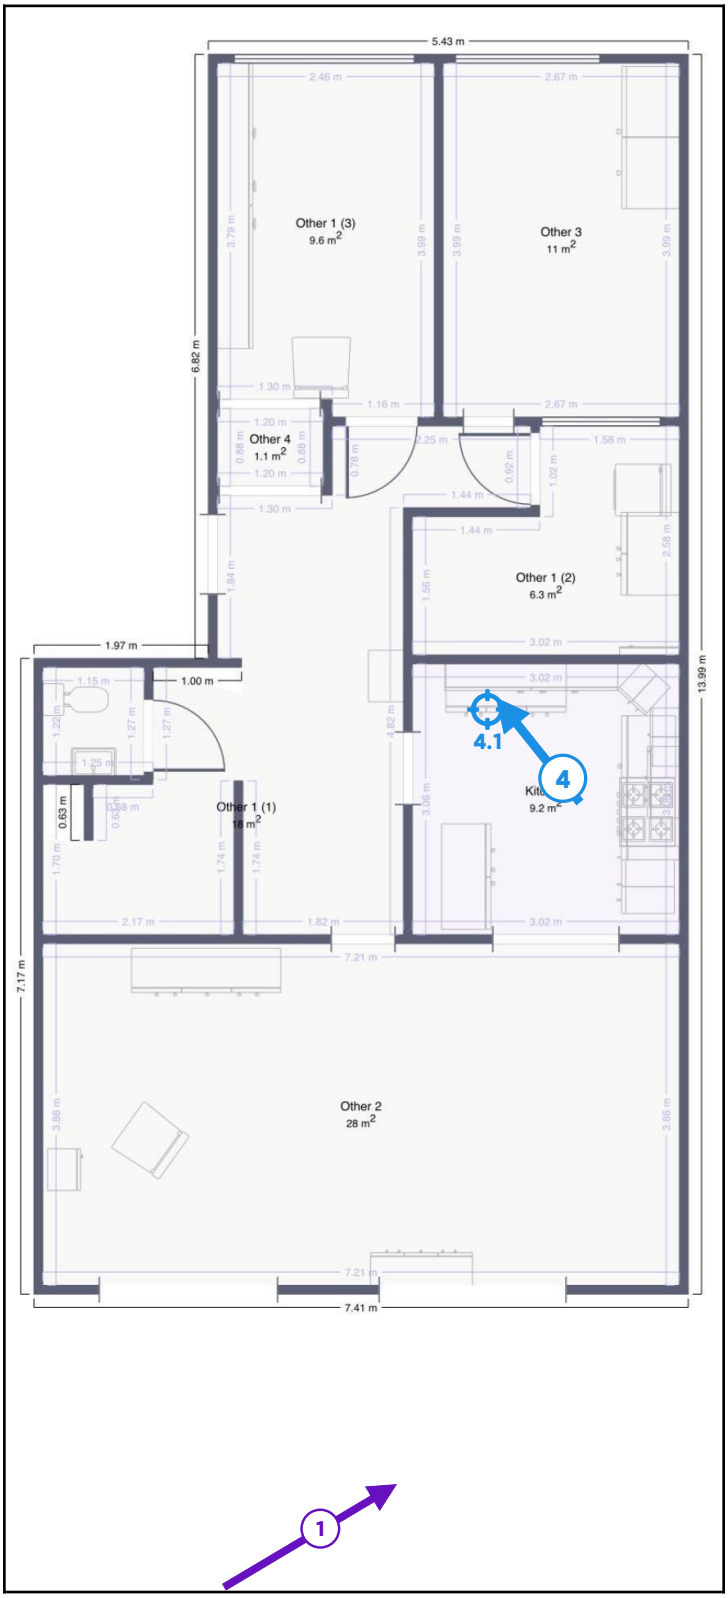
Plan 1.3: Appartement vloeren

1. Putdeksel	Beperking	-
4. Bitumen spoelbak	Geen asbest	-
4.1 Code: P02	Puntmonster	-

Reden: Deksel kan niet geopend worden

Uitleg van de asbestdeskundige: Het putdeksel kan niet (op een eenvoudige) manier geopend worden. Er bevinden zich mogelijk asbesthoudende buizen in de controleput. Bij werken, laat dit onderzoeken.

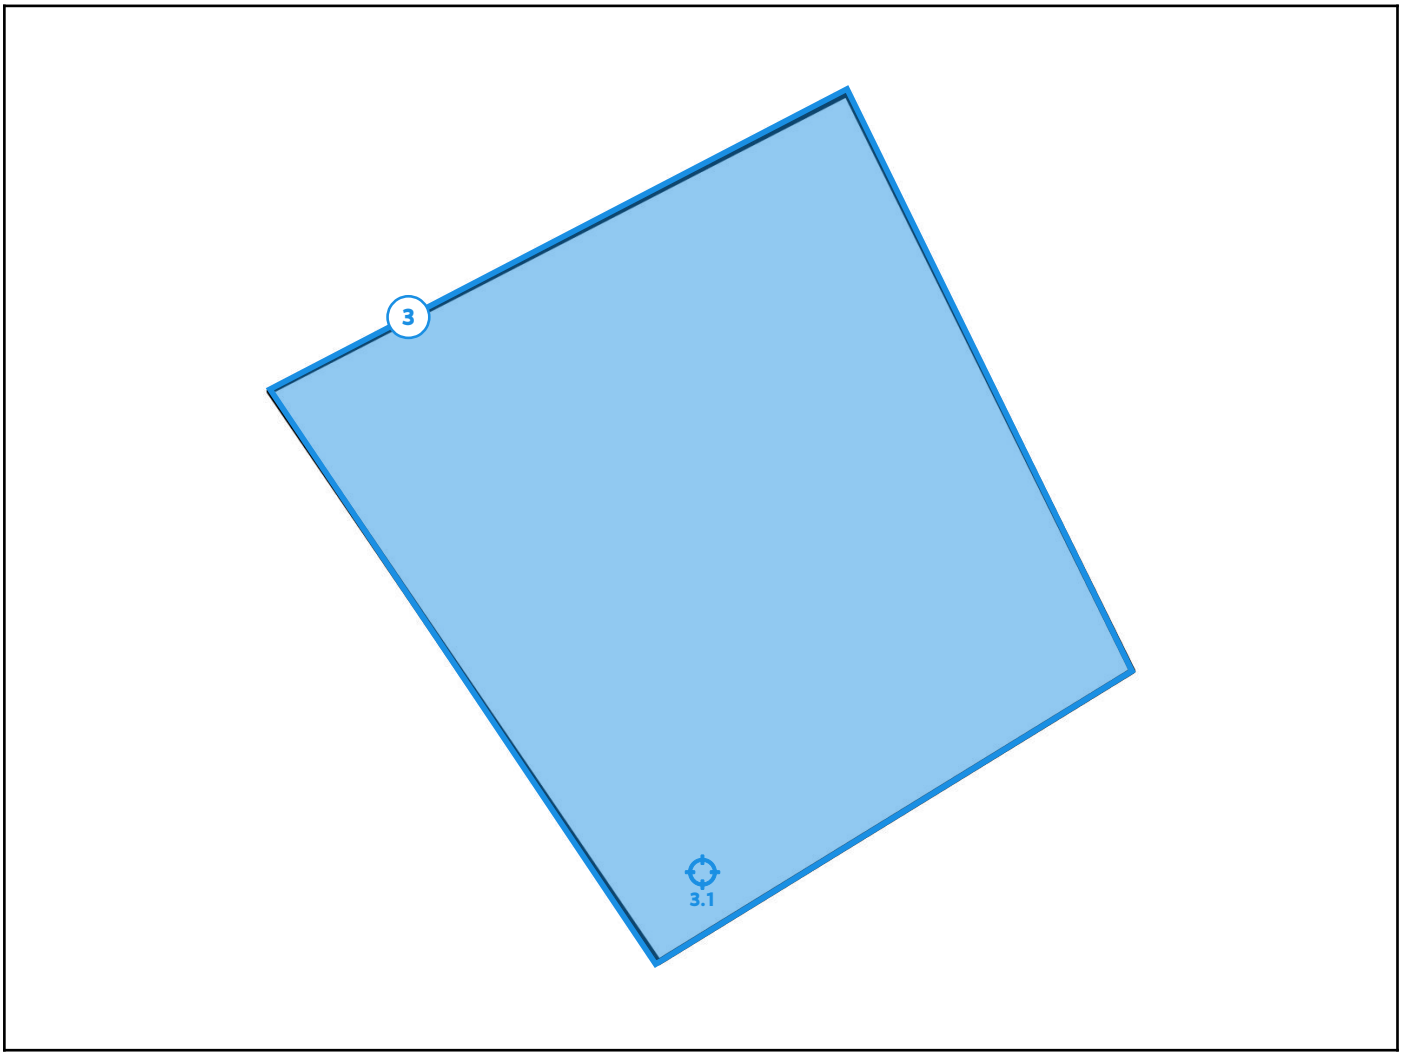
Plan 2.1: Tuinhuis plan

Beschrijving	Type	Actie
3. Roofing tuinhuis	Geen asbest	-
3.1 Code: P01	Puntmonster	-

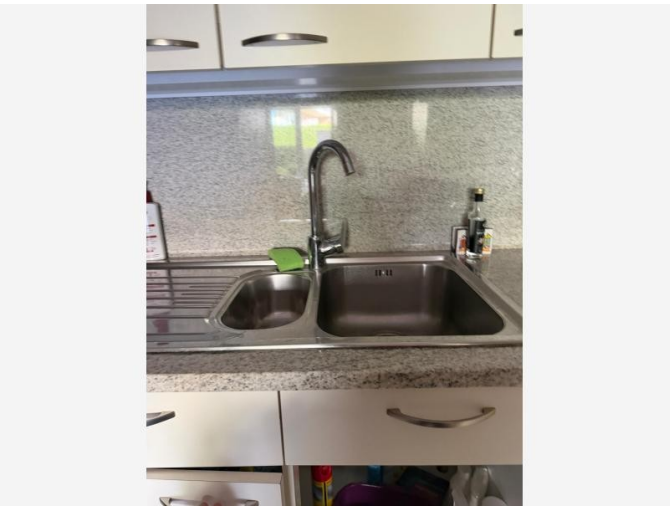
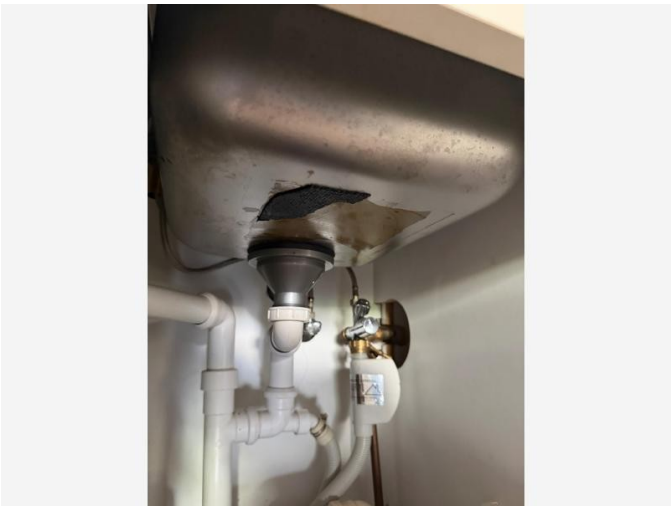
Fiche 4: Bitumen spoelbak

Geen asbest

Beschrijving	Bitumen spoelbak
Omgeving	Binnen
Primaire drager	Sanitaire infrastructuur en uitrusting (toe- en afvoer)
Bindmiddel van materiaal	Bitumen (roofing, teer, asfalt)
Gebondenheid op basis van bindmiddel	Hecht
Hoeveelheid (gewicht - aantal)	• 0,20 kg - 1 stuk
Totaal gewicht	0,20 kg
Identificatiemethode	Een monstername door de asbestdeskundige met laboanalyse door een asbestlabo.
Destructieve handeling voor identificatie	Nee

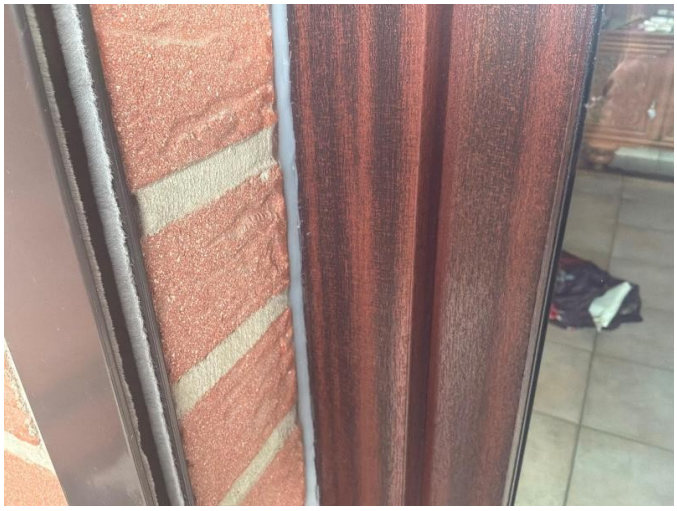
Beschrijving	Notitie	Terug te vinden op plannen
Fiche 6: Kit aan de ramen	De kit aan de ramen is niet asbestverdacht. Alle ramen werden gecontroleerd.	Plan 1.1: Appartement Muren
Fiche 7: Rookgaskanaal (niet verdacht)	Het rookgaskanaal is niet-asbestverdacht.	Plan 1.2: Appartement plafond
Fiche 8: CV-ketel (niet verdacht)	De CV-ketel (dichtingen, isolerend materiaal) is niet asbestverdacht. Via de dataplaat is te zien dat de ketel dateert van 2024.	Plan 1.2: Appartement plafond

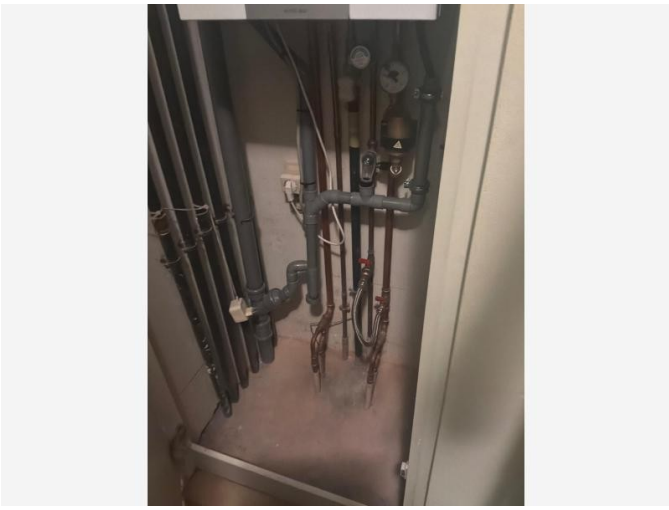
Beschrijving	Notitie	Terug te vinden op plannen
Fiche 9: Leidingisolatie (niet aanwezig)	Er is geen leidingisolatie aanwezig.	Plan 1.2: Appartement plafond
Fiche 10: Liftinfrastructuur (niet aanwezig)	Er is geen liftinfrastructuur aanwezig op de inspectielocatie.	-
Fiche 11: Dakbedekking (niet aanwezig)	Er is geen te onderzoeken dakbedekking op de inspectielocatie.	-
Fiche 12: Onderdak (niet aanwezig)	Er is geen te onderzoeken onderdak aanwezig op de inspectielocatie.	-
