Asbestinventarisattest

Bredabaan 1072, 2990 Wuustwezel

Attestnummer : **20250824-000104.000**
Uitgegeven op : **24.08.2025**
Geldig tot : **Onbeperkt** (tenzij de toestand wijzigt)

Asbestveilig (maar mogelijk niet asbestvrij)

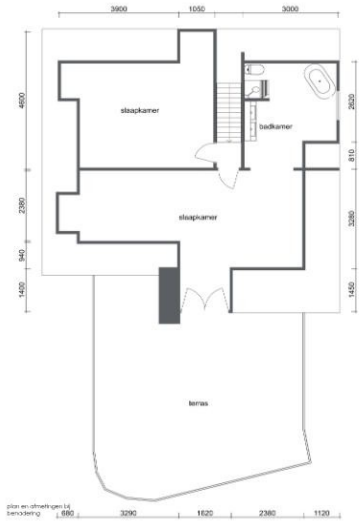
Plan 1.2: 1ste verdieping

Alle muren zijn voorzien van bezetting.
met uitzondering van de badkamer, deze is betegeld.

Beschrijving	Type	Actie
7. Bezetting muren	Geen asbest	-

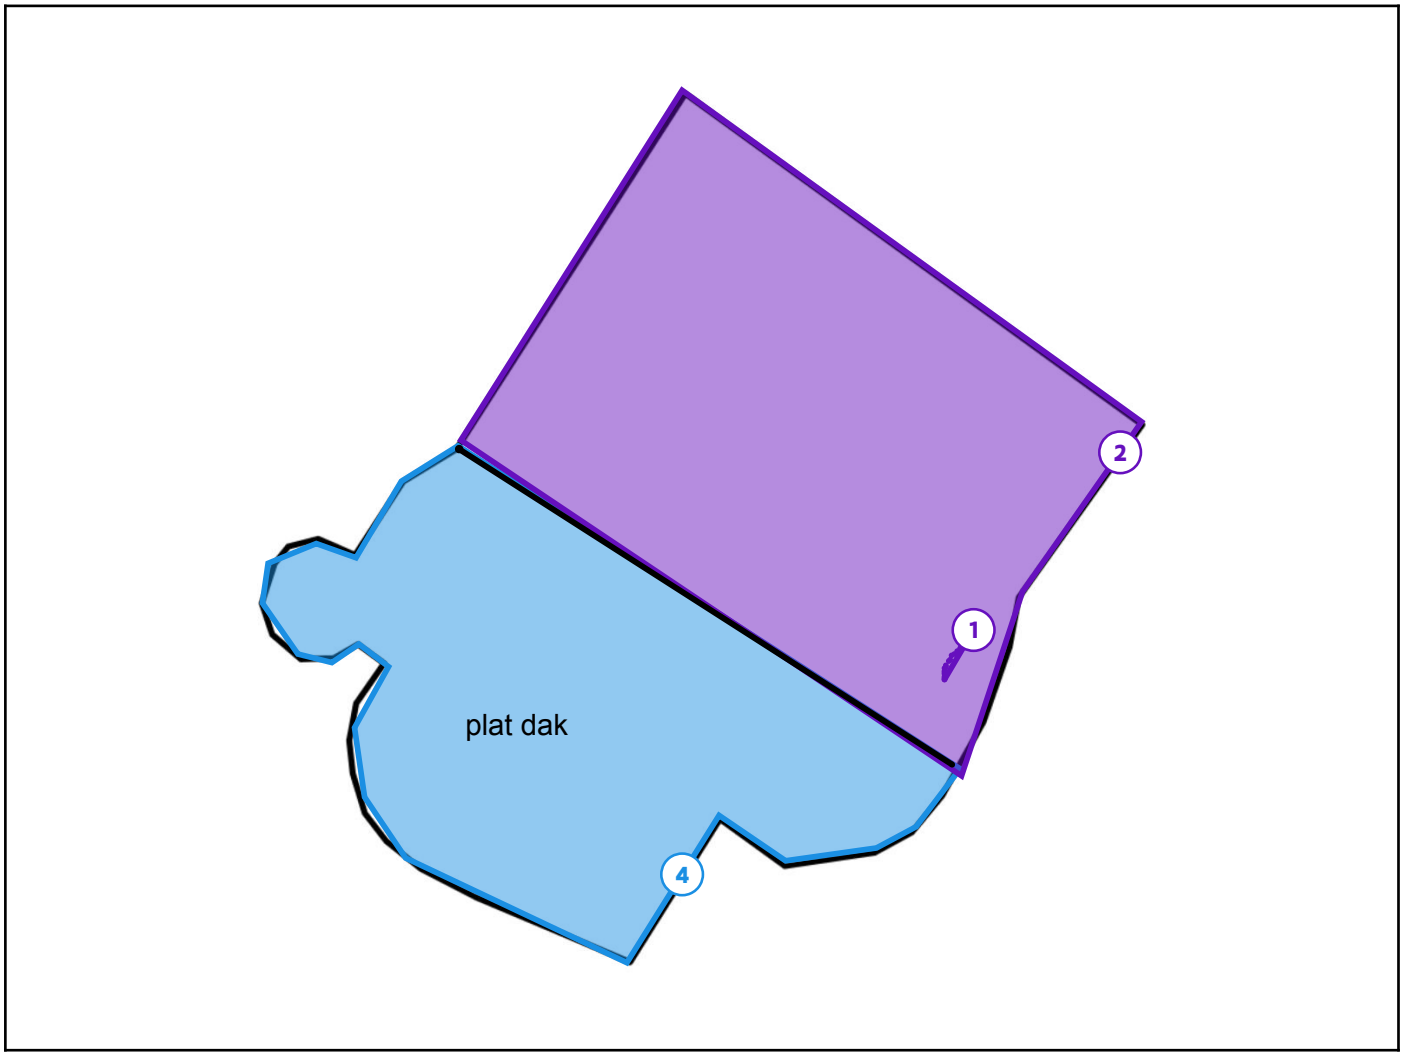
Plan 1.3: Dakplan en zolder

Beschrijving	Type	Actie
1. Schouw	Beperking	-
2. Onderdak	Advies	-
4. Roofing plat dak	Geen asbest	-

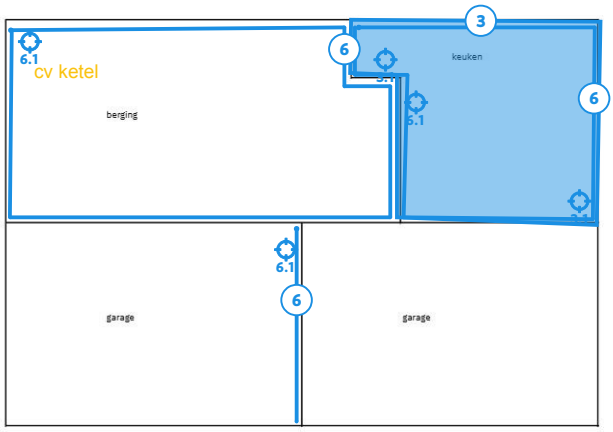
Plan 2.1: Gelijkvloers garage

Beschrijving	Type	Actie
3. Bezetting plafond garage/bureau	Geen asbest	-
3.1 Code: 4. Bezetting garage	Mengmonster	-
6. Bezetting muren garage/bureau	Geen asbest	-
6.1 Code: 3. Bezetting muren garage	Mengmonster	-

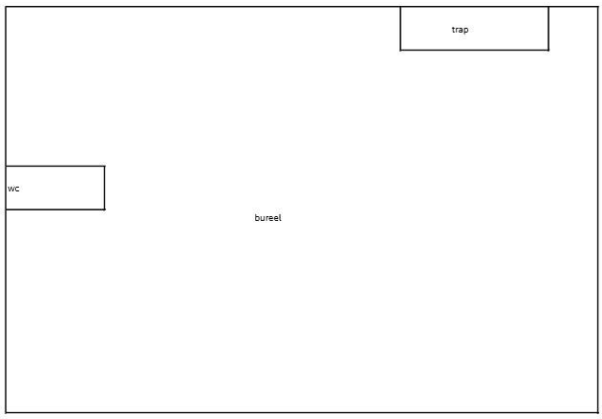
Plan 2.2: 1ste verdieping garage

Alle wanden en plafonds zijn uitgevoerd in gipskartonplaten.

Beschrijving	Type	Actie
6. Bezetting muren garage/bureau	Geen asbest	-

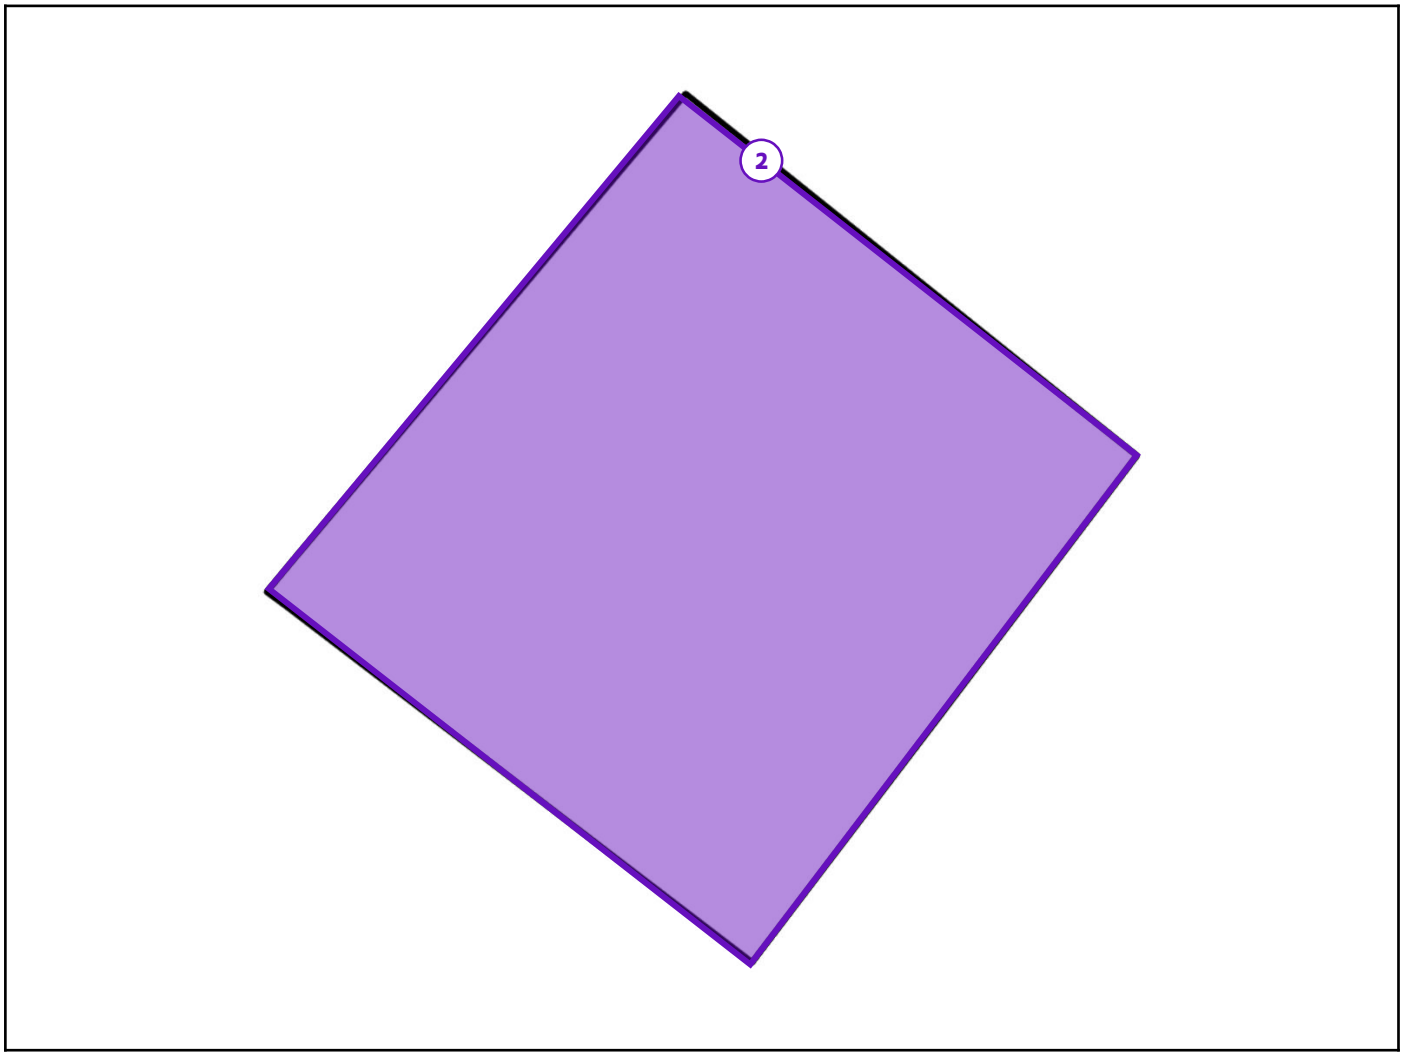
Plan 2.3: Dakplan

Beschrijving	Type	Actie
2. Onderdak	Advies	-

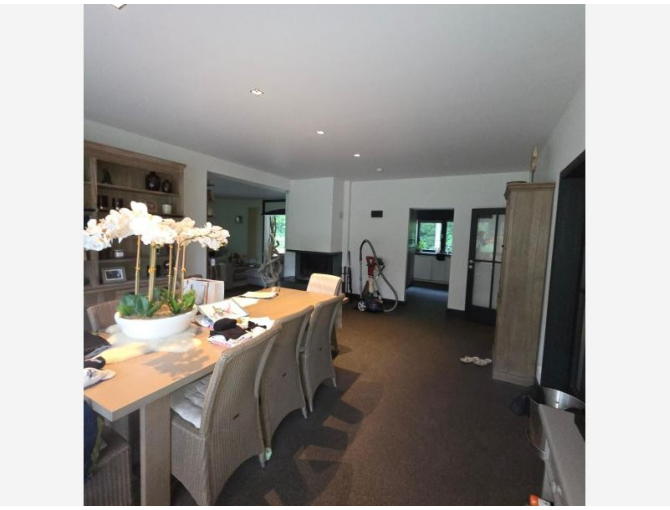
Fiche 5: Bezetting plafond

Geen asbest

#	Type	Referentie	Resultaat
5.1	Mengmonster	2. Bezetting plafond	Geen asbest

Beschrijving	Bezetting plafond
Omgeving	Binnen
Primaire drager	Plafond
Bindmiddel van materiaal	Gips - kalk
Gebondenheid op basis van bindmiddel	Niet-hechtgebonden
Hoeveelheid (oppervlakte - dikte - aantal)	• 50,00 m^2 - 1,00 cm - 1 stuk
Totaal volume	0,50 m^3
Identificatiemethode	Vaststelling met monstername
Destructieve handeling voor identificatie	Nee
Opmerking	Enkel de living is voorzien van bezetting, alle andere plafonds zijn afgewerkt met gipskartonplaten.

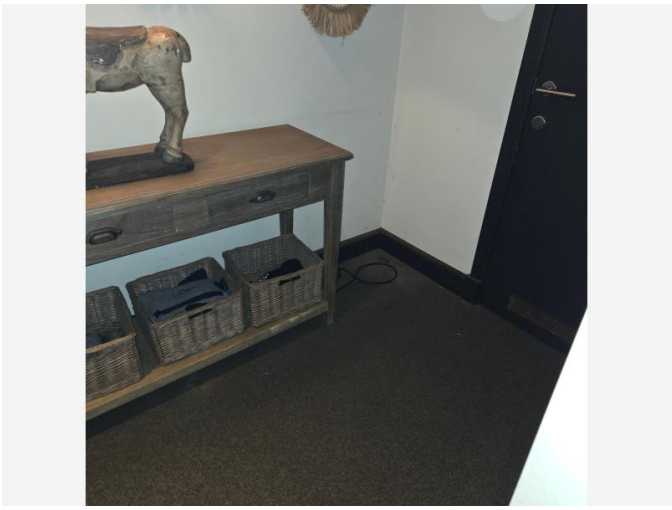
Fiche 7: Bezetting muren

Geen asbest

#	Type	Referentie	Resultaat
7.1	Mengmonster	1. Bezetting muren	Geen asbest

Beschrijving	Bezetting muren
Omgeving	Binnen
Primaire drager	Binnenwand
Bindmiddel van materiaal	Gips - kalk
Gebondenheid op basis van bindmiddel	Niet-hechtgebonden
Hoeveelheid (oppervlakte - dikte - aantal)	• 351,00 m^2 - 1,00 cm - 1 stuk
Totaal volume	3,51 m^3
Identificatiemethode	Vaststelling met monstername
Destructieve handeling voor identificatie	Nee
