Asbestinventarisattest

Fruithoflaan 13, 2520 Ranst

Attestnummer : **20260915-000054.000**
Uitgegeven op : **15.09.2026**
Geldig tot : **Onbeperkt** (tenzij de toestand wijzigt)

Asbestveilig (maar mogelijk niet asbestvrij)

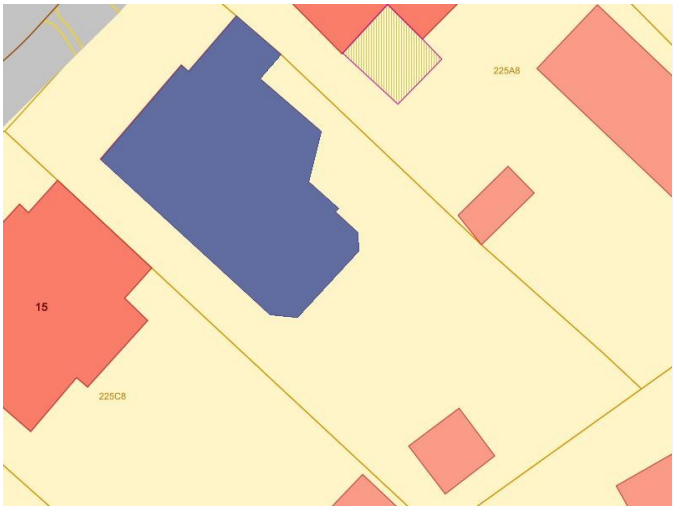
Zone 1: Woning

Tijdens de inspectie vastgesteld:

0 Asbestmaterialen

0 Beperkingen

1 Uitsluiting

2 Geen asbest

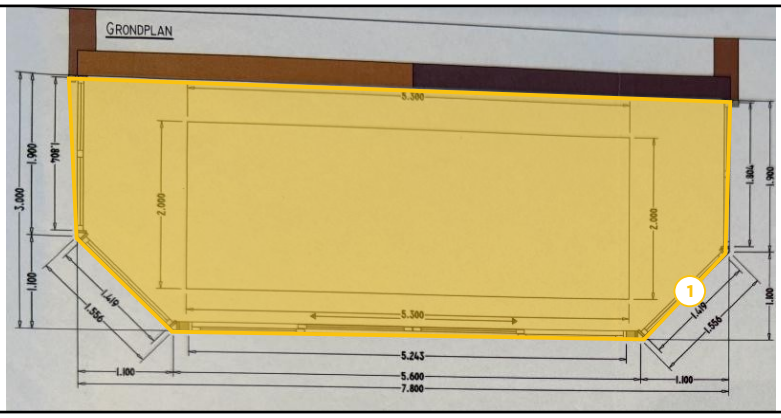
Plan 1.4: Gelijkvoers veranda

Beschrijving	Type	Actie
1. Veranda	Uitsluiting	-

Uitgesloten van inspectie

Bouwjaar: 2012

Constructies gebouwd vanaf 2001 moeten niet onderzocht worden

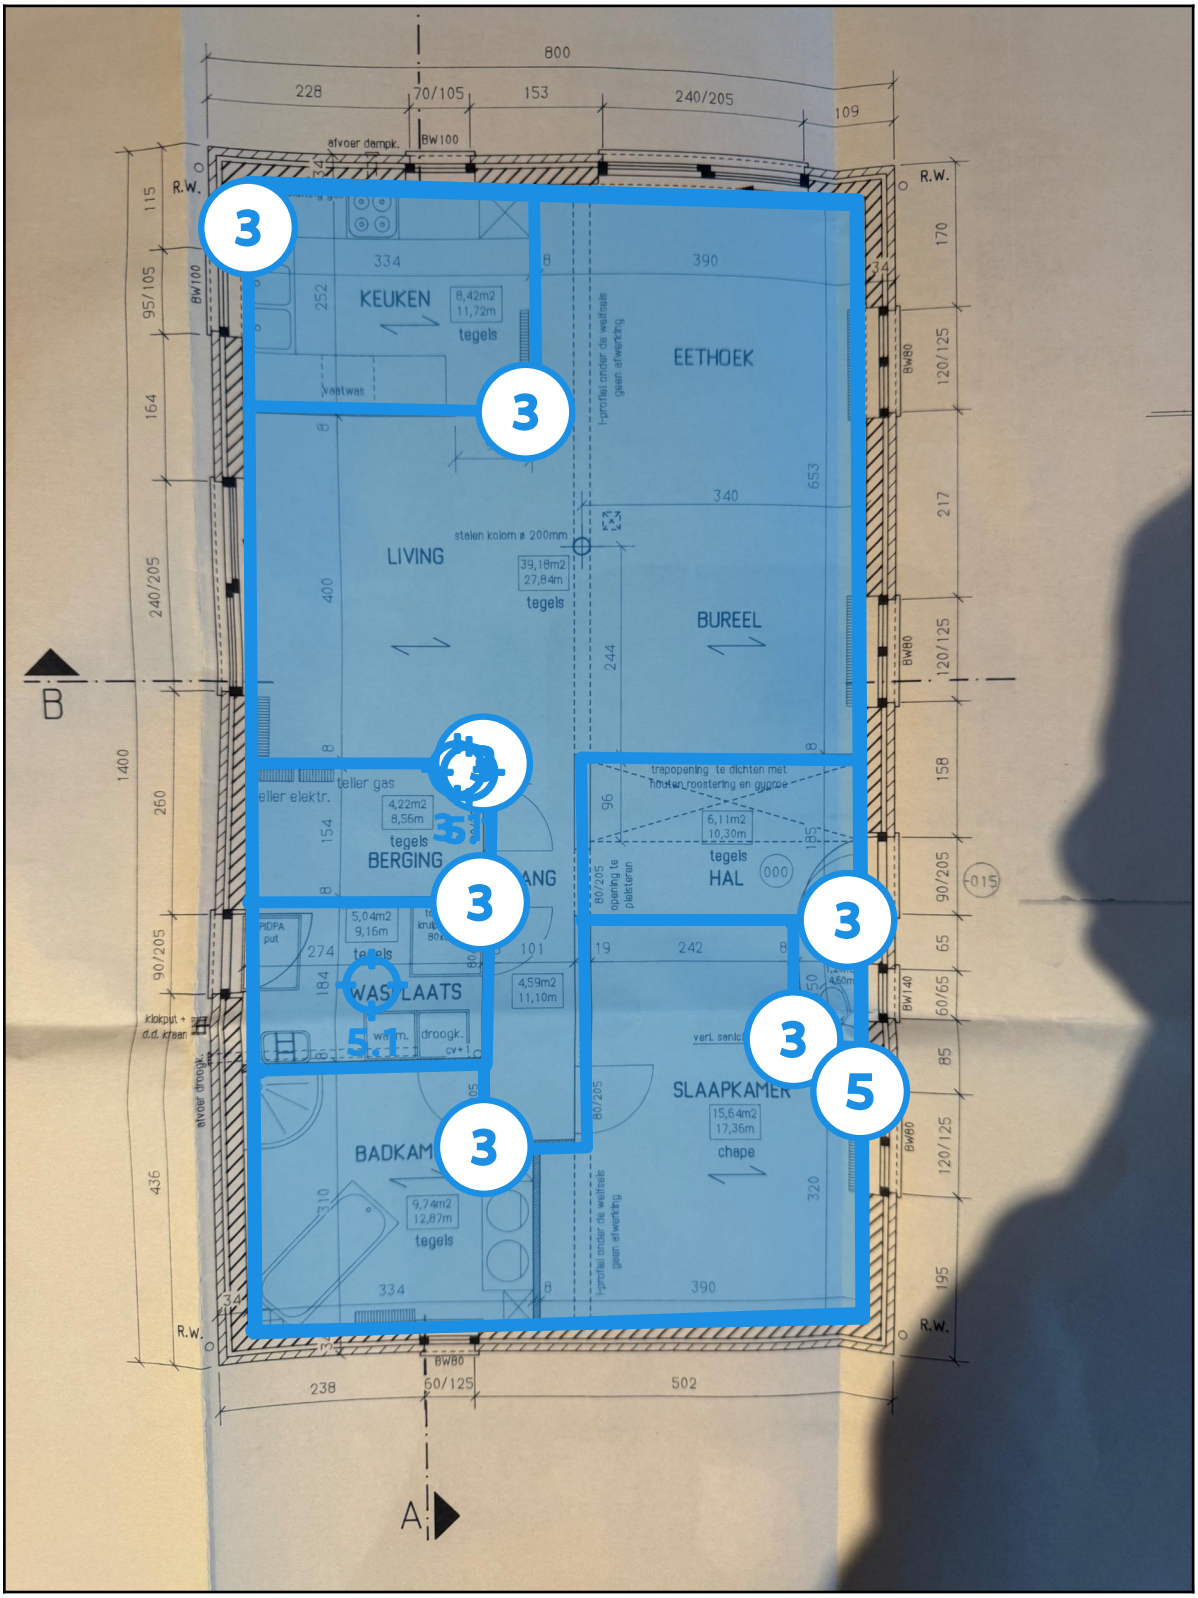
Plan 1.5: Gelijkvloers pleisterwerk

3. MM01_Muurpleister	Geen asbest	-
3.1 Code: M91654	Mengmonster	-
5. MM02_Plafondpleister	Geen asbest	-
5.1 Code: M91655	Mengmonster	-

#	Type	Referentie	Resultaat
3.1	Mengmonster	M91654	Geen asbest

Beschrijving	MM01_Muurpleister
Omgeving	Binnen
Primaire drager	Binnenwand
Bindmiddel van materiaal	Gips - kalk
Gebondenheid op basis van bindmiddel	Niet-hechtgebonden
Hoeveelheid (oppervlakte - dikte - aantal)	• 100,00 m^2 - 1,00 cm - 1 stuk
Totaal volume	1,00 m^3
Identificatiemethode	Een monstername door de asbestdeskundige met laboanalyse door een asbestlabo.
Destructieve handeling voor identificatie	Nee
Opmerking	Tijdens de inspectie werd het pleisterwerk onderzocht. Om de asbestveiligheid van dit materiaal te verifiëren, werden representatieve mengmonsters genomen op locaties waar de kans op verschillende types pleisterwerk het grootst is. De labo-analyse van deze monsters vertoonde een negatief resultaat (geen asbest gedetecteerd). Hieruit kan geconcludeerd worden dat het aanwezige pleisterwerk binnen de inspectiezone niet-asbesthoudend is.

#	Type	Referentie	Resultaat
5.1	Mengmonster	M91655	Geen asbest

Beschrijving	MM02_Plafondpleister
Omgeving	Binnen
Primaire drager	Plafond
Bindmiddel van materiaal	Gips - kalk
Gebondenheid op basis van bindmiddel	Niet-hechtgebonden
Hoeveelheid (oppervlakte - dikte - aantal)	• 120,00 m^2 - 1,00 cm - 1 stuk
Totaal volume	1,20 m^3
Identificatiemethode	Een monstername door de asbestdeskundige met laboanalyse door een asbestlabo.
Destructieve handeling voor identificatie	Nee
Opmerking	Tijdens de inspectie werd het pleisterwerk onderzocht. Om de asbestveiligheid van dit materiaal te verifiëren, werden representatieve mengmonsters genomen op locaties waar de kans op verschillende types pleisterwerk het grootst is. De labo-analyse van deze monsters vertoonde een negatief resultaat (geen asbest gedetecteerd). Hieruit kan geconcludeerd worden dat het aanwezige pleisterwerk binnen de inspectiezone niet-asbesthoudend is.

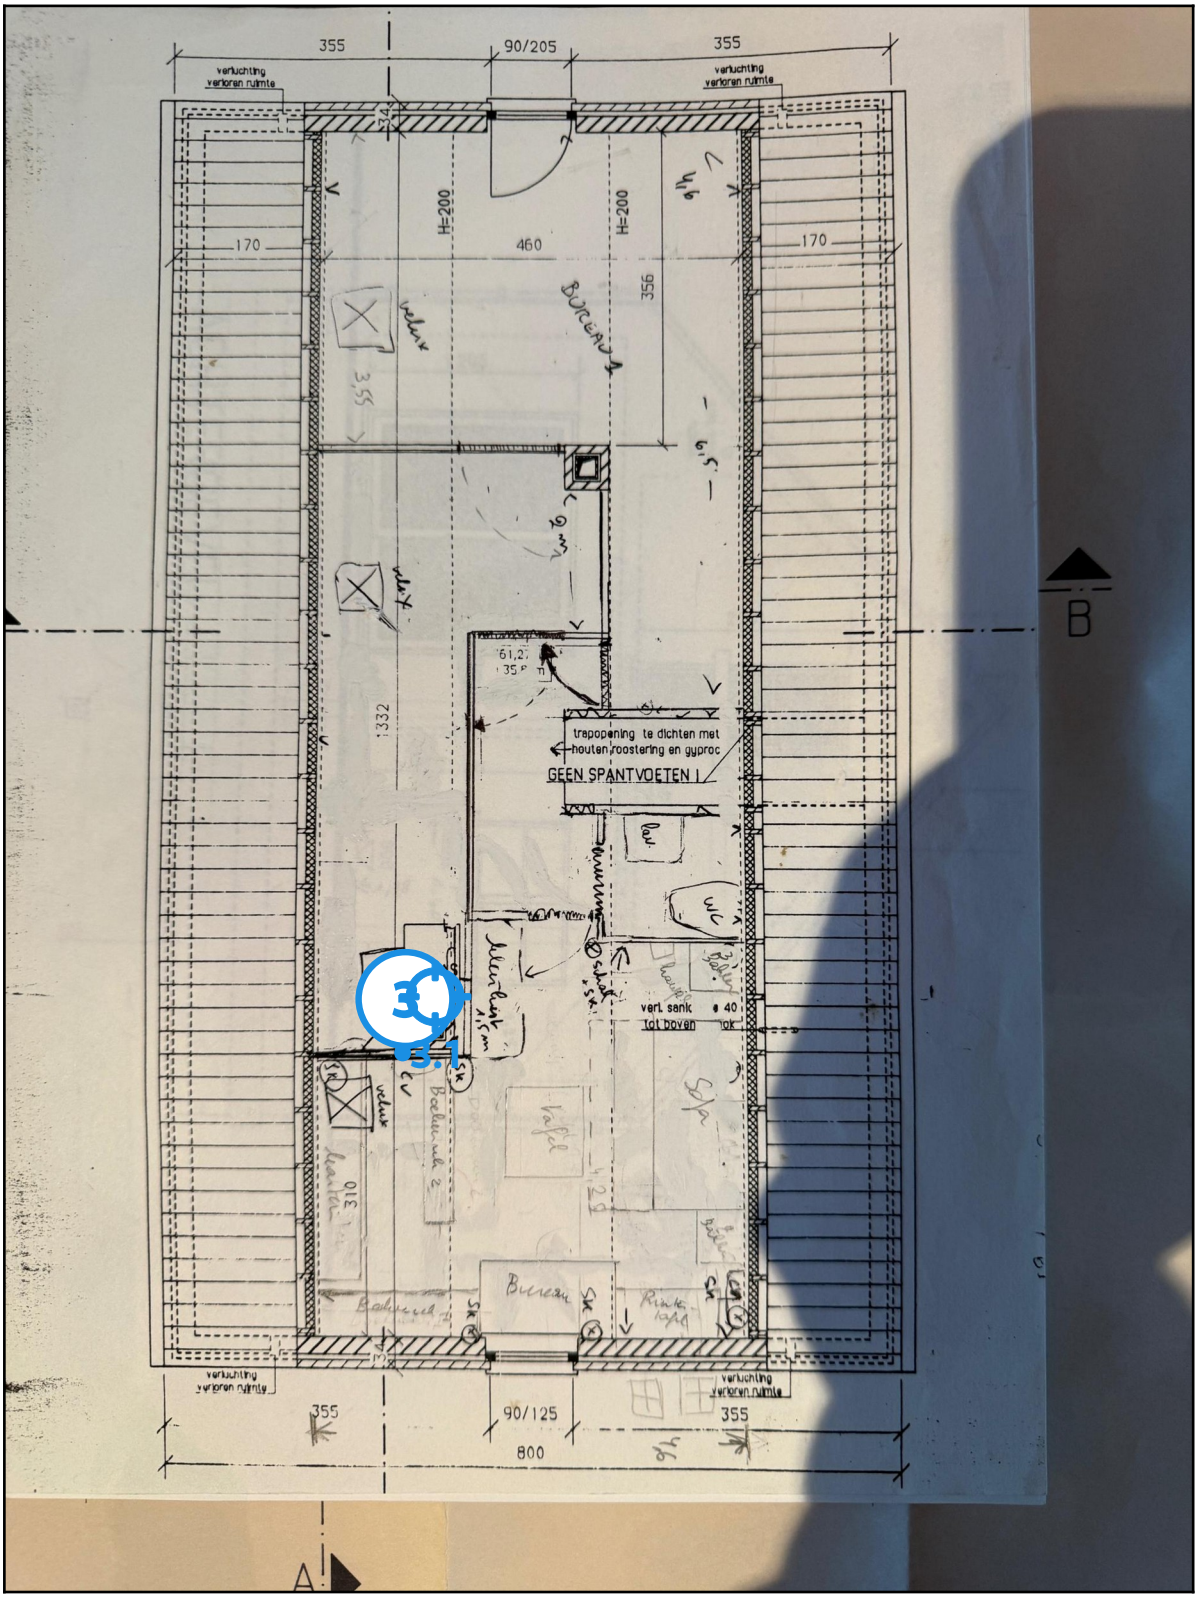
Plan 1.6: Verdieping 1 pleisterwerk

3. MM01_Muurpleister	Geen asbest	-
3.1 Code: M91654	Mengmonster	-

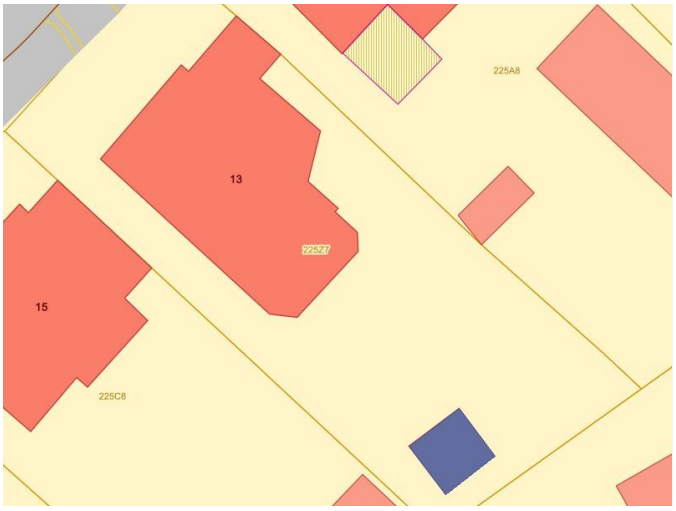
Zone 2: Tuinberging

Tijdens de inspectie vastgesteld:

0 Asbestmaterialen

0 Beperkingen

0 Uitsluitingen

1 Geen asbest

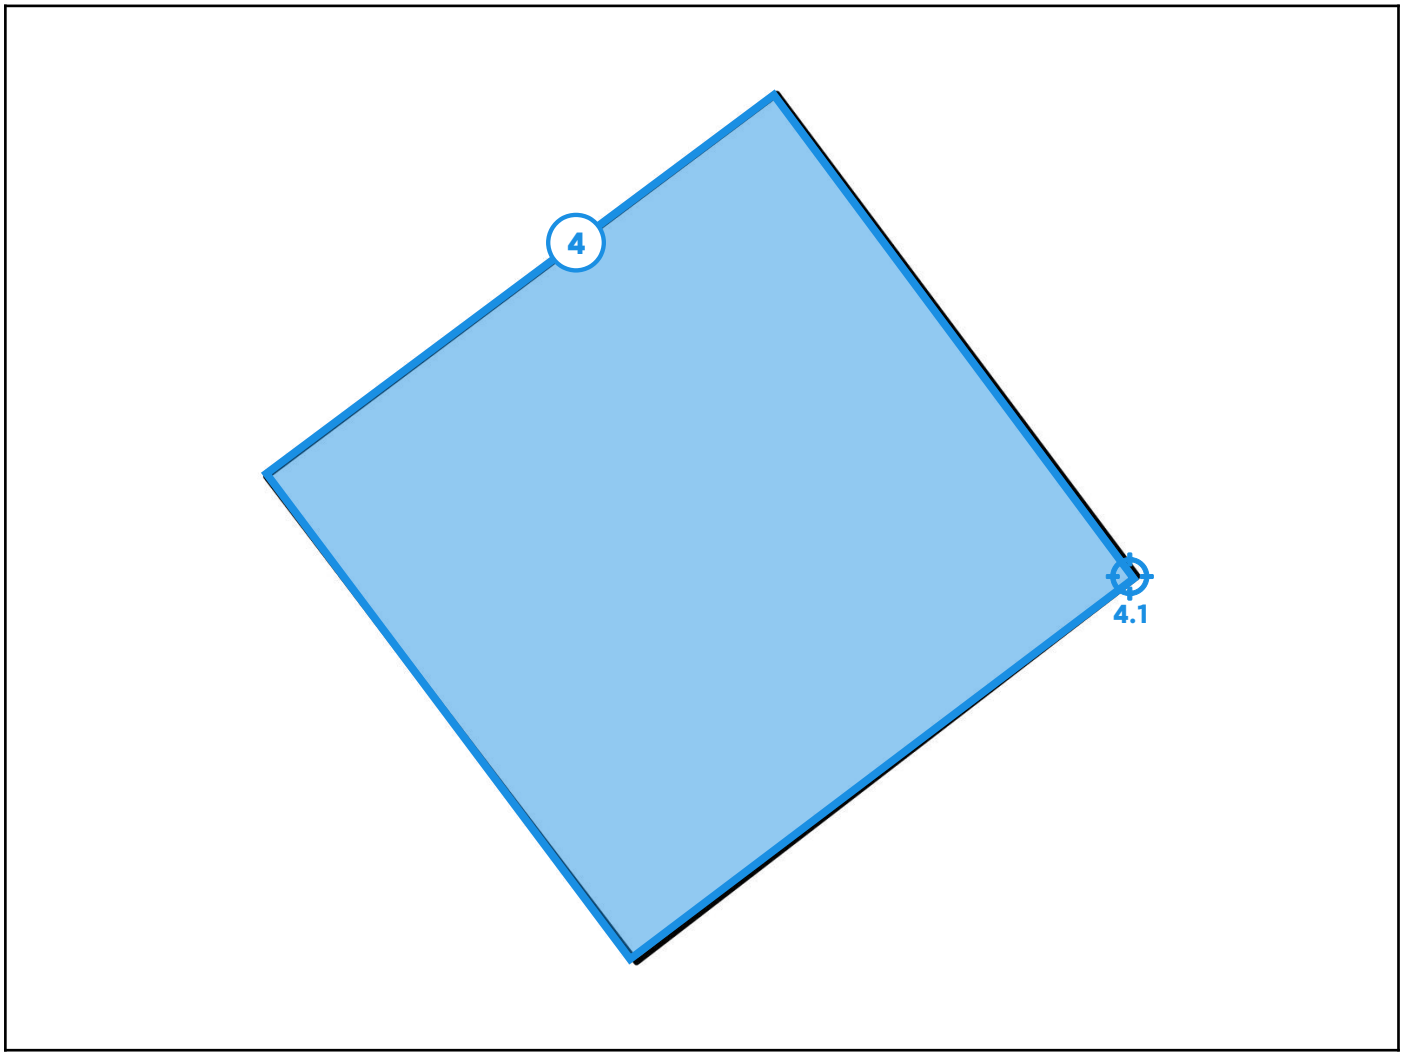
Plan 2.1: Tuinberging

Beschrijving	Type	Actie
4. PM03_Shingles tuinhuis	Geen asbest	-
4.1 Code: M91656	Puntmonster	-

#	Type	Referentie	Resultaat
4.1	Puntmonster	M91656	Geen asbest

Beschrijving	PM03_Shingles tuinhuis
Omgeving	Buiten
Primaire drager	Schuin dak
Bindmiddel van materiaal	Bitumen (roofing, teer, asfalt)
Gebondenheid op basis van bindmiddel	Hecht
Hoeveelheid (oppervlakte - aantal)	• 30,00 m^2 - 1 stuk
Totale oppervlakte	30,00 m^2
Identificatiemethode	Een monstername door de asbestdeskundige met laboanalyse door een asbestlabo.
Destructieve handeling voor identificatie	Nee
Opmerking	De tuinberging werd voorzien van nieuwe dakbedekking (aluminium zwaluwstaartpanelen). Echter werd de oude dakbedekking niet verwijdert (zichtbaar aan de randen). Er werd een representatief staal genomen, en ter analyse aan het labo bezorgd. Deze werd als niet asbesthoudend bevonden.

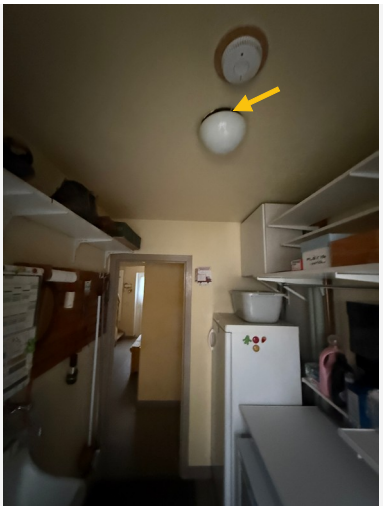
Fiche 5: MM02_Plafondpleister

Geen asbest

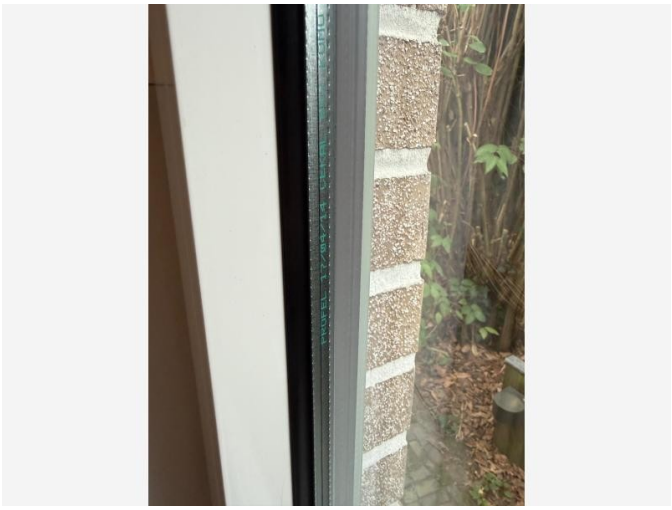
Beschrijving	Notitie	Terug te vinden op plannen
Fiche 6: Dakbedekking	Ten behoeve van dit asbestattest werd de dakconstructie geïnspecteerd. De dakbedekking is vervaardigd uit dakpannen.	Plan 1.3: Verdieping 1
Fiche 7: Afdichtingsmateriaal aan schrijnwerk	Tijdens de inspectie werd het kitwerk van het buitenschrijnwerk gecontroleerd. De aanwezige voegvulling bestaat uit recente, soepele siliconenkit. Op basis van de visuele inspectie en de fysieke eigenschappen van het materiaal (hoge elasticiteit, geen tekenen van verstijving of vezelstructuur) wordt dit materiaal als niet-asbestverdacht beschouwd. De kit vertoont de typische kenmerken van moderne, asbestvrije polymeren/siliconen. Het buitenschrijnwerk werd tussen een periode van 2012 en 2014 ook vervangen.	Plan 1.2: Gelijkvloers Plan 1.3: Verdieping 1
