Asbestinventarisattest

Zandstraat 18, 2390 Malle

Attestnummer : **20260909-000322.000**
Uitgegeven op : **09.09.2026**
Geldig tot : **09.09.2036**

Asbestveilig (maar niet asbestvrij)

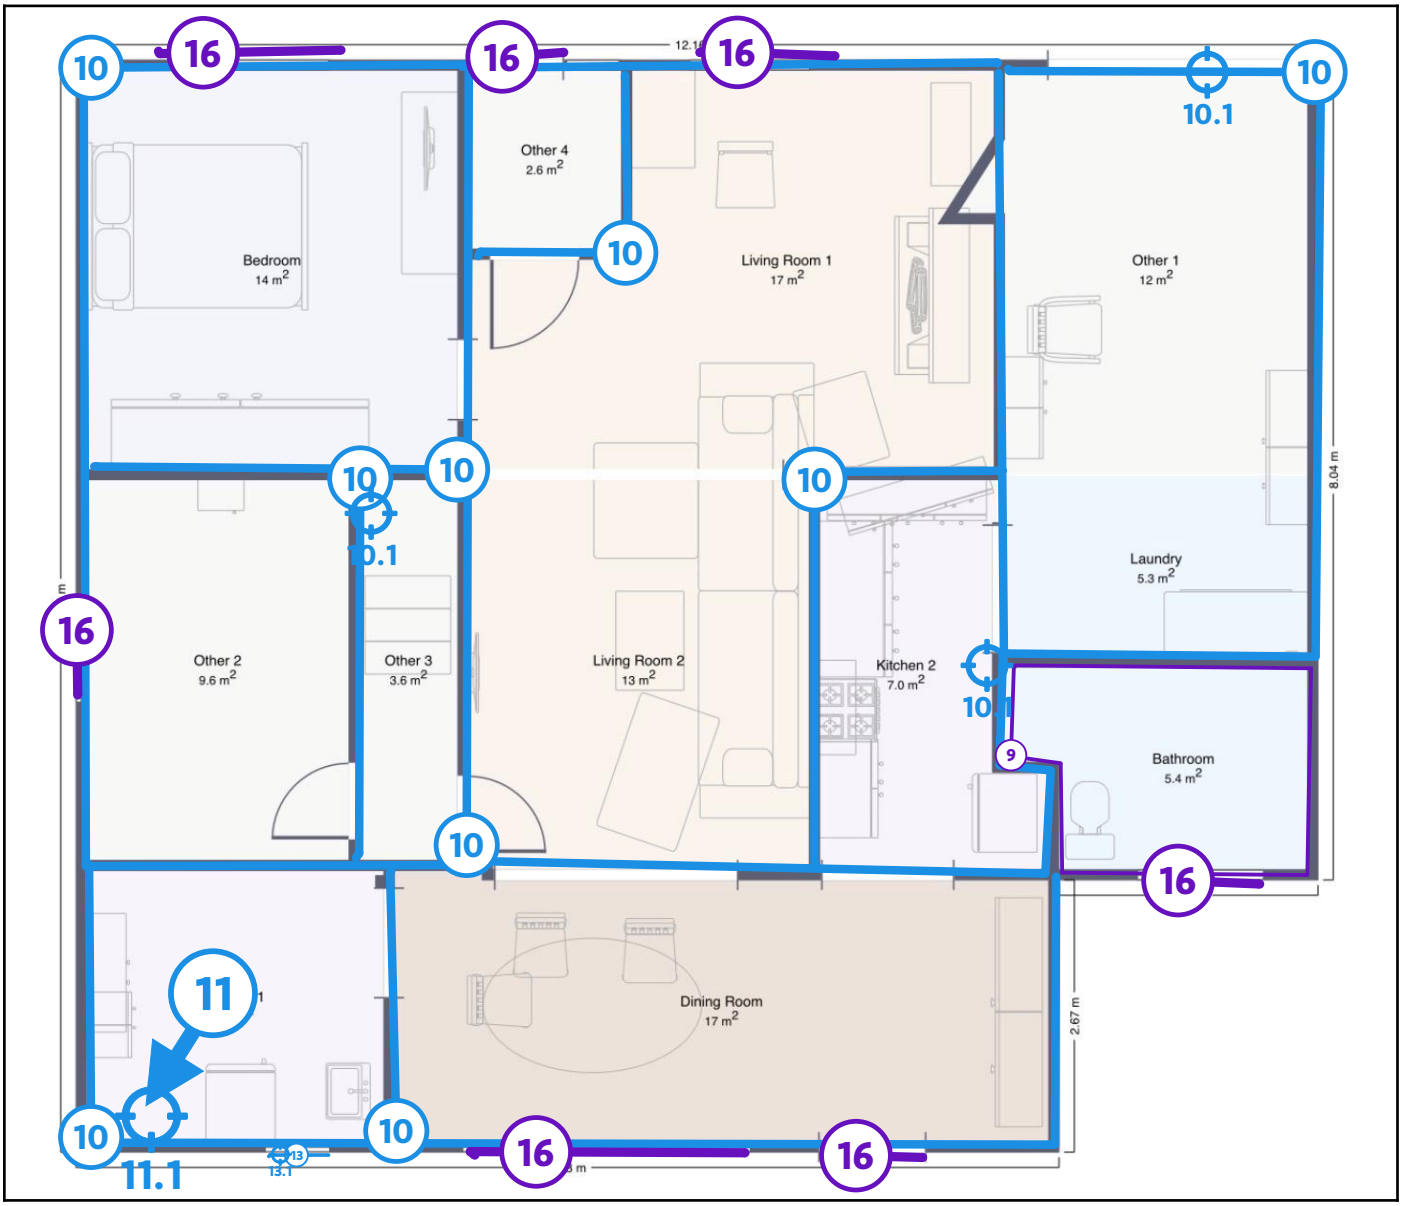
Plan 1.1: Grondplan glv

Beschrijving	Type	Actie
9. Binnenwanden	Advies	-
10. Pleisterwerk wanden	Geen asbest	-
10.1 Code: ID1	Mengmonster	-
11. Pakking CV-ketel	Geen asbest	-
11.1 Code: ID4	Puntmonster	-

13. Mastiek raamwerk/glas buitenkant	Geen asbest	-
13.1 Code: ID5	Puntmonster	-
16. Kit aan de ramen en deuren	Overige ruimte of materiaal	-

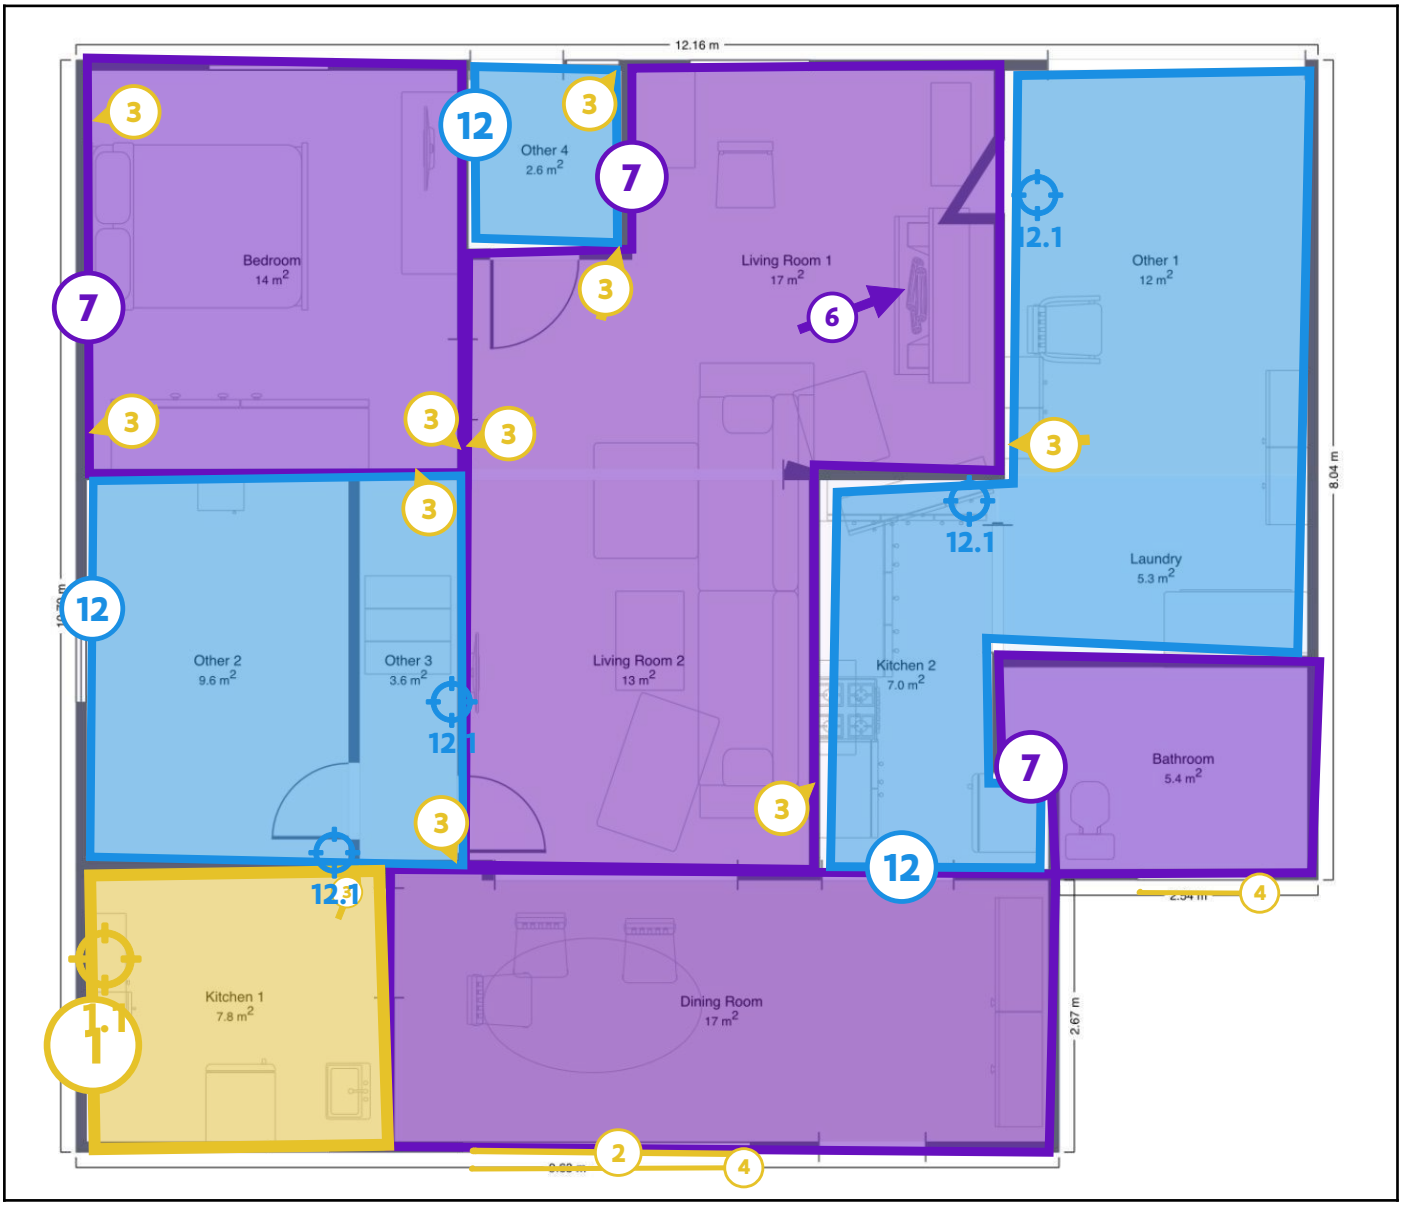
Plan 1.2: Grondplan glv

Beschrijving	Type	Actie
1. Plafond type Menuiserite	Asbestmateriaal	Zorgvuldig beheren
1.1 Code: ID3	Puntmonster	-
2. Dorpels type massal	Asbestmateriaal	Zorgvuldig beheren
3. Bakeliet schakelaars/stopcontacten	Asbestmateriaal	Zorgvuldig beheren
4. Vensterbank (buiten)	Asbestmateriaal	Zorgvuldig beheren

6. Kachelkoord	Advies	-
7. Plafonds	Advies	-
12. Pleisterwerk plafonds	Geen asbest	-
12.1 Code: ID2	Mengmonster	-

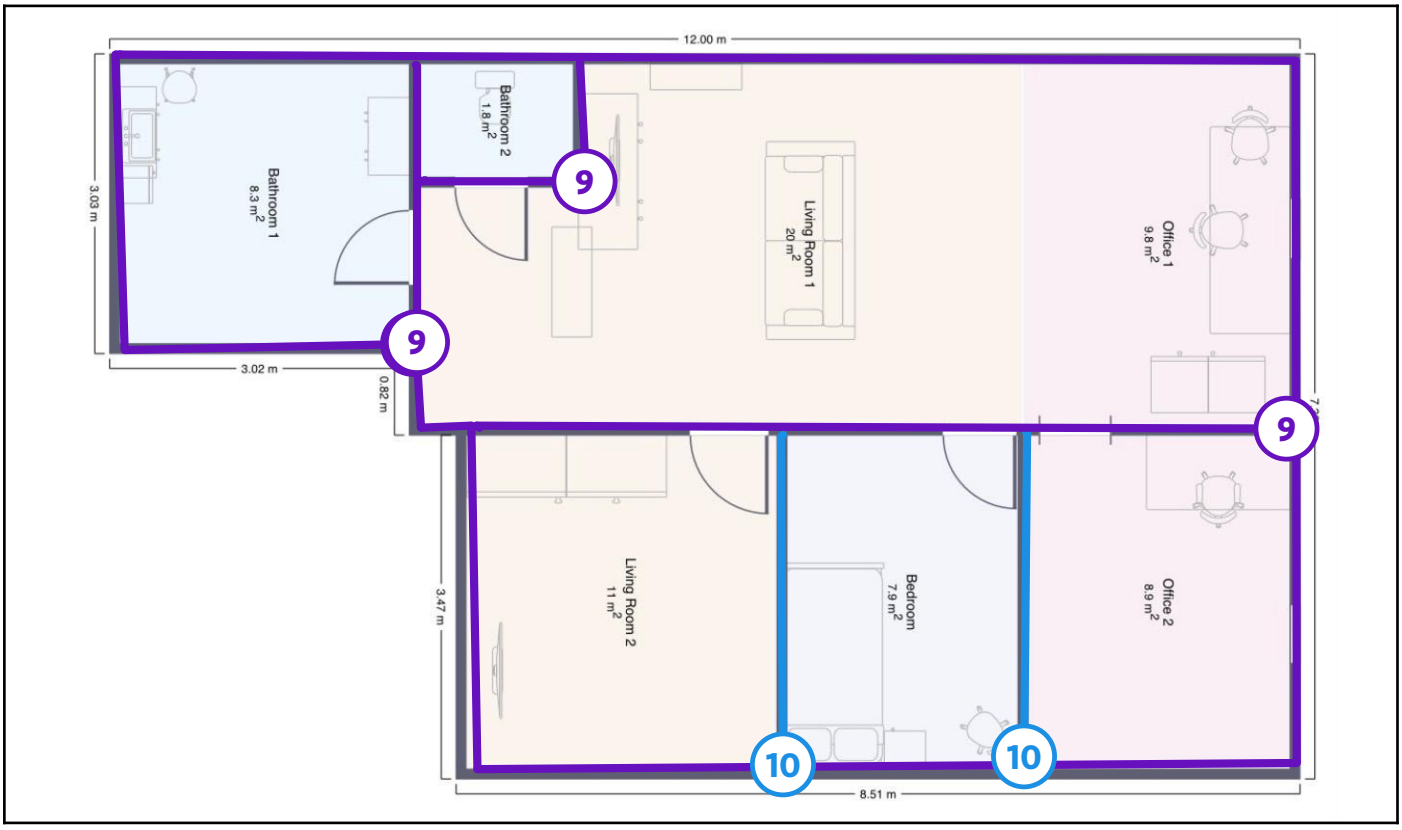
Plan 1.3: Grondplan 1v

Beschrijving	Type	Actie
9. Binnenwanden	Advies	-
10. Pleisterwerk wanden	Geen asbest	-

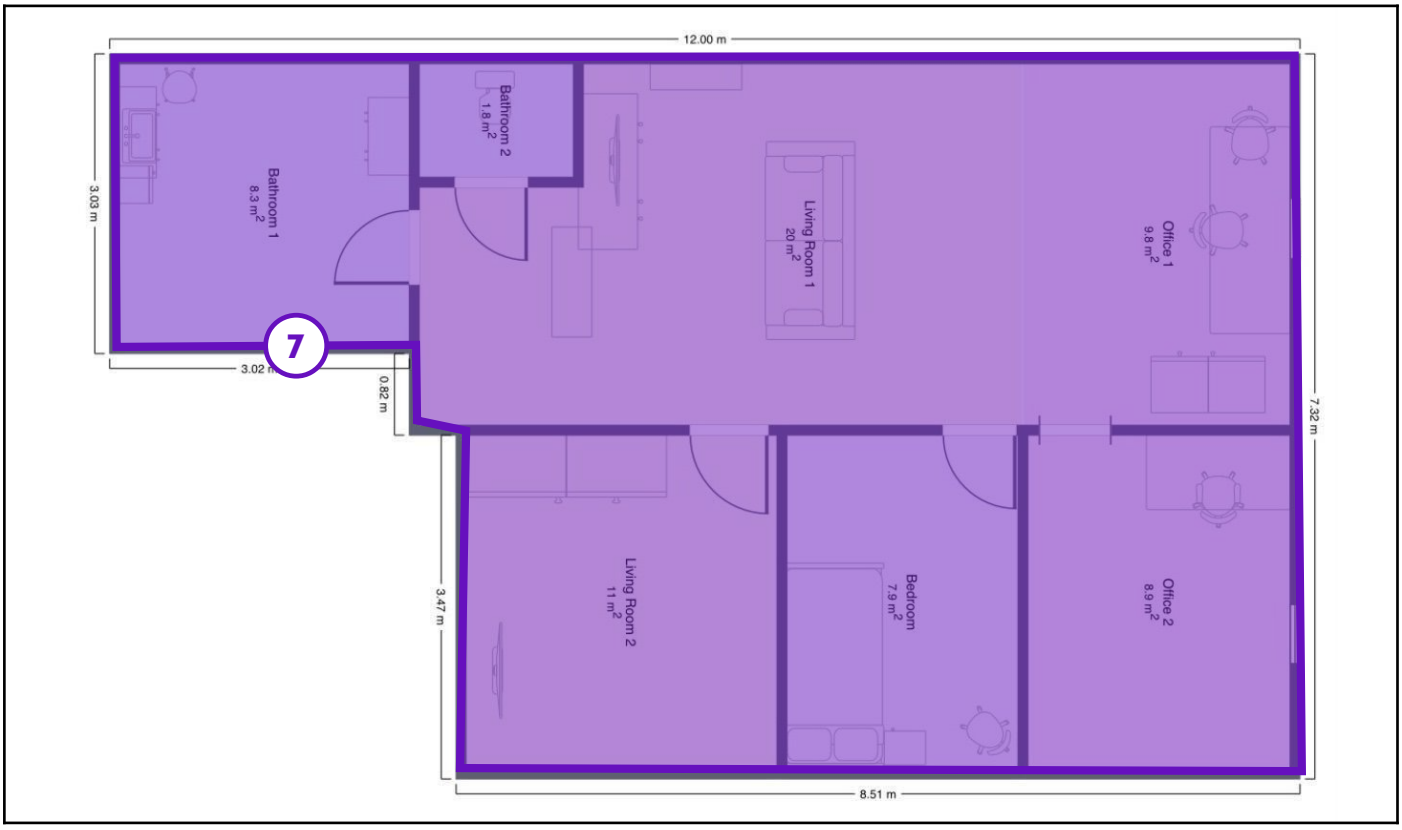
Plan 1.4: Grondplan 1v

Beschrijving	Type	Actie
7. Plafonds	Advies	-

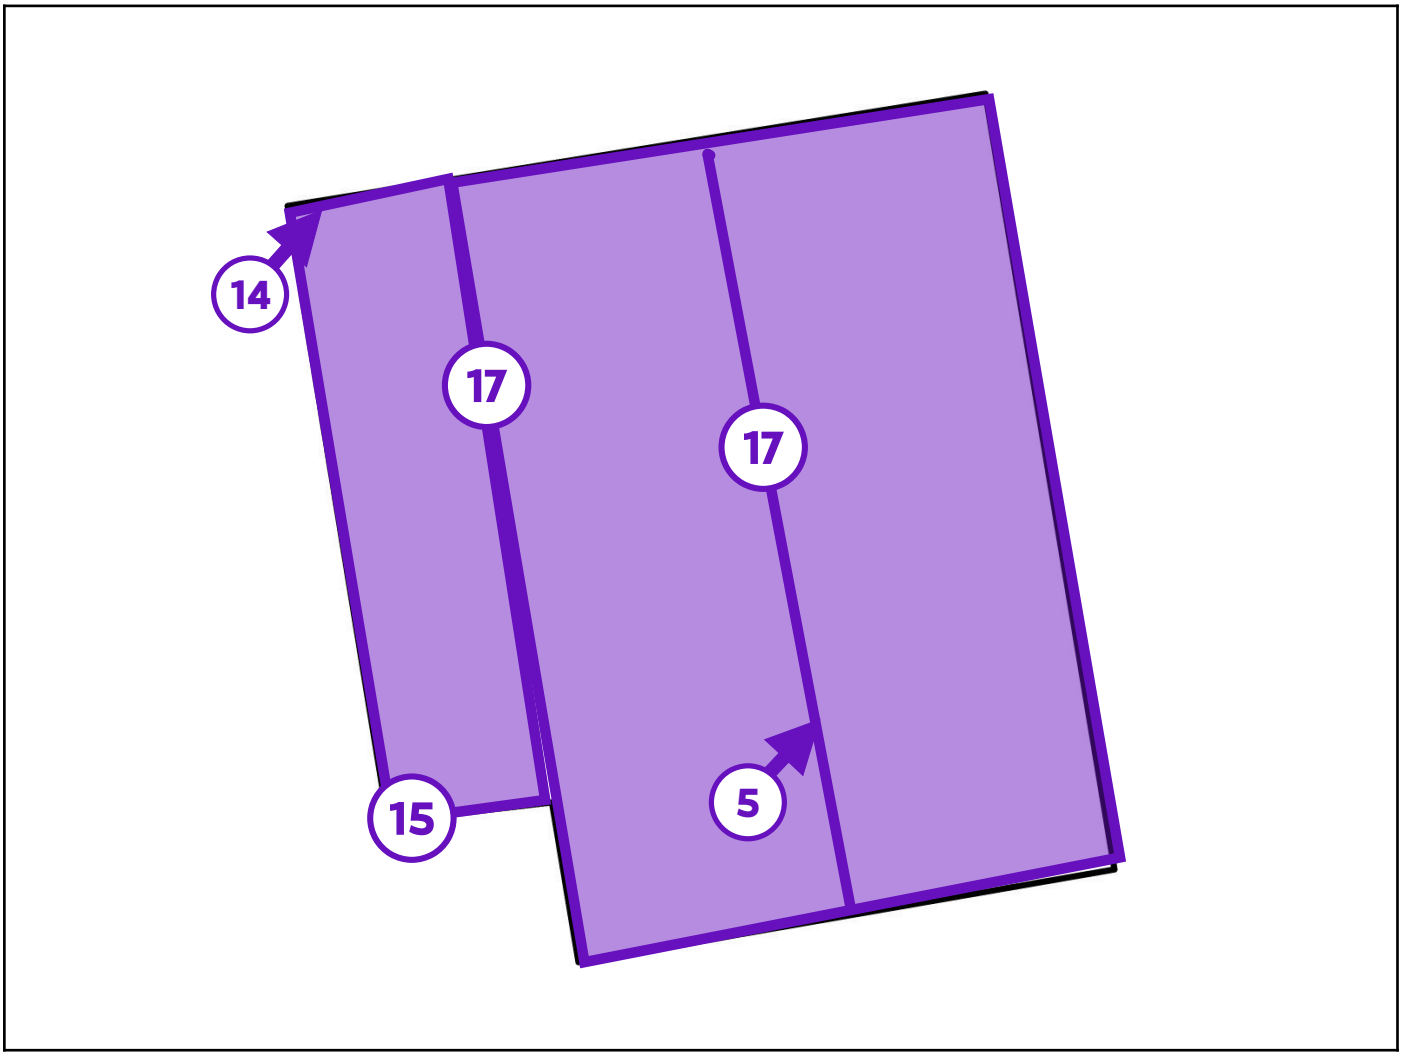
Plan 1.5: Dakplan

Beschrijving	Type	Actie
5. Schouw	Beperking	-
14. Rookgaskanaal (niet verdacht)	Overige ruimte of materiaal	-
15. Dakbedekking bestaande uit stalen/metalen platen	Overige ruimte of materiaal	-
17. Dakbedekking bestaande uit pannen (niet verdacht)	Overige ruimte of materiaal	-

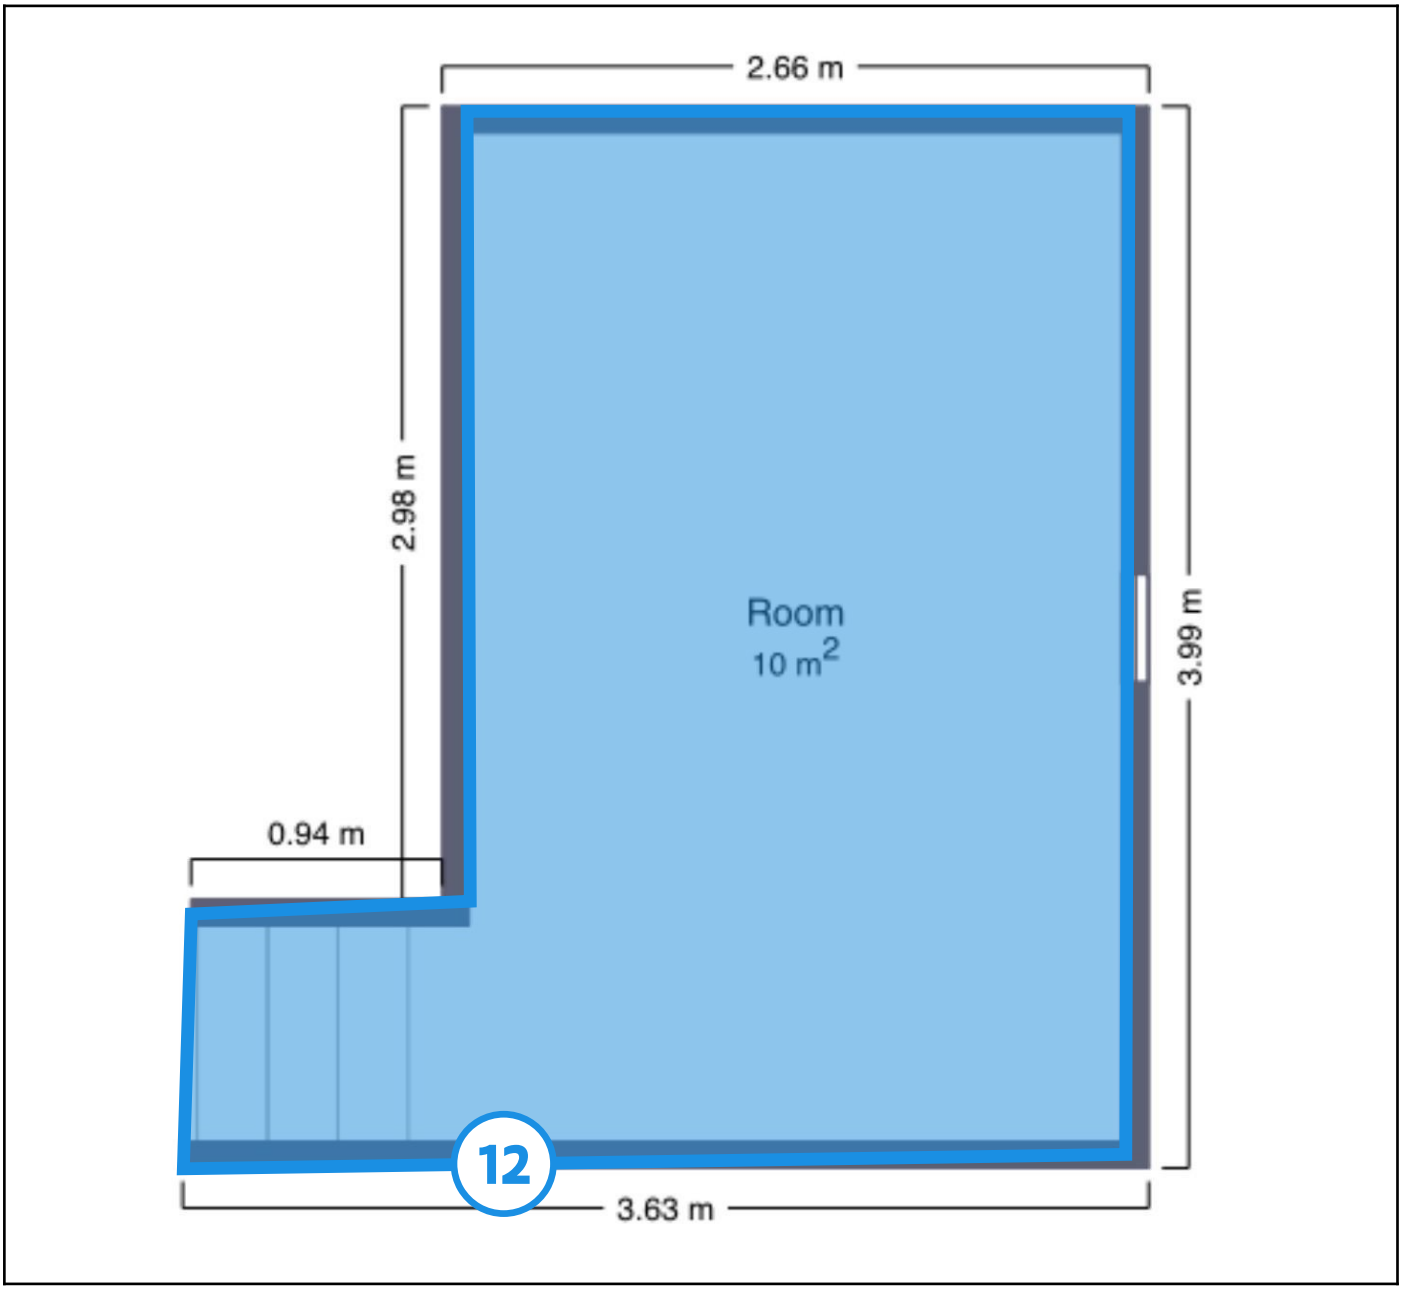
Plan 1.6: Kelder

Beschrijving	Type	Actie
12. Pleisterwerk plafonds	Geen asbest	-

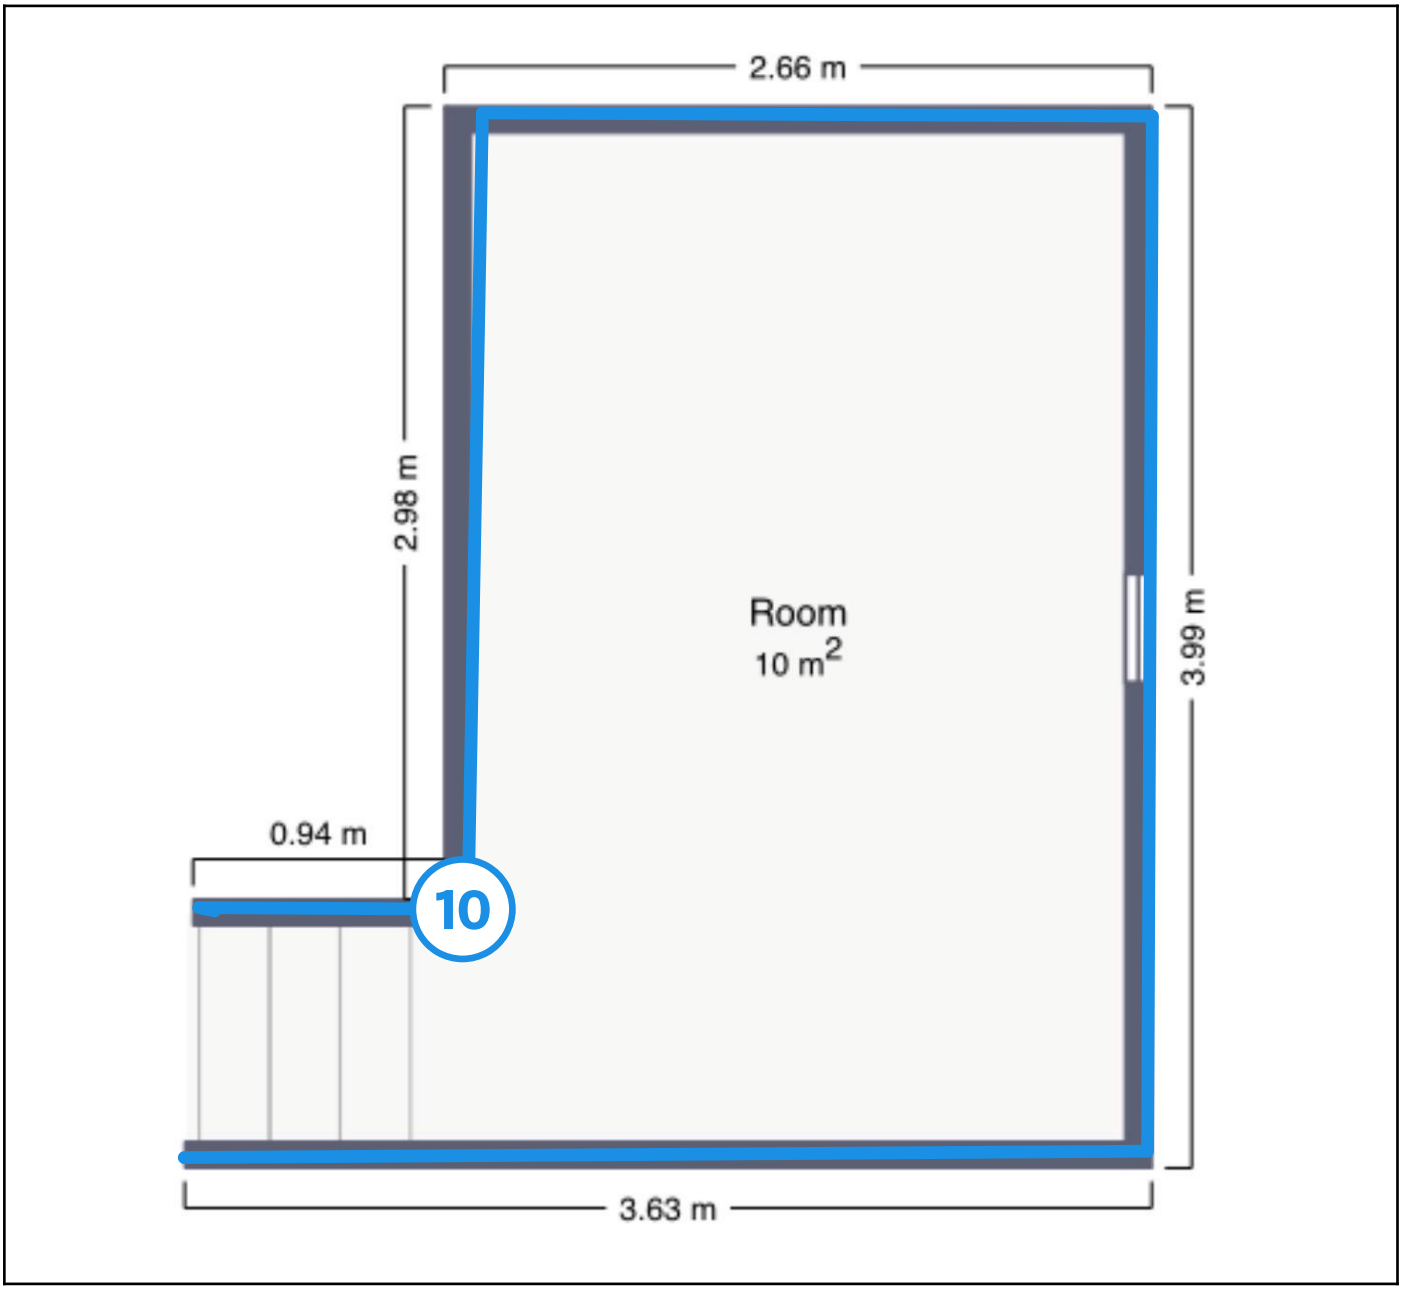
Plan 1.7: Kelder

Beschrijving	Type	Actie
10. Pleisterwerk wanden	Geen asbest	-

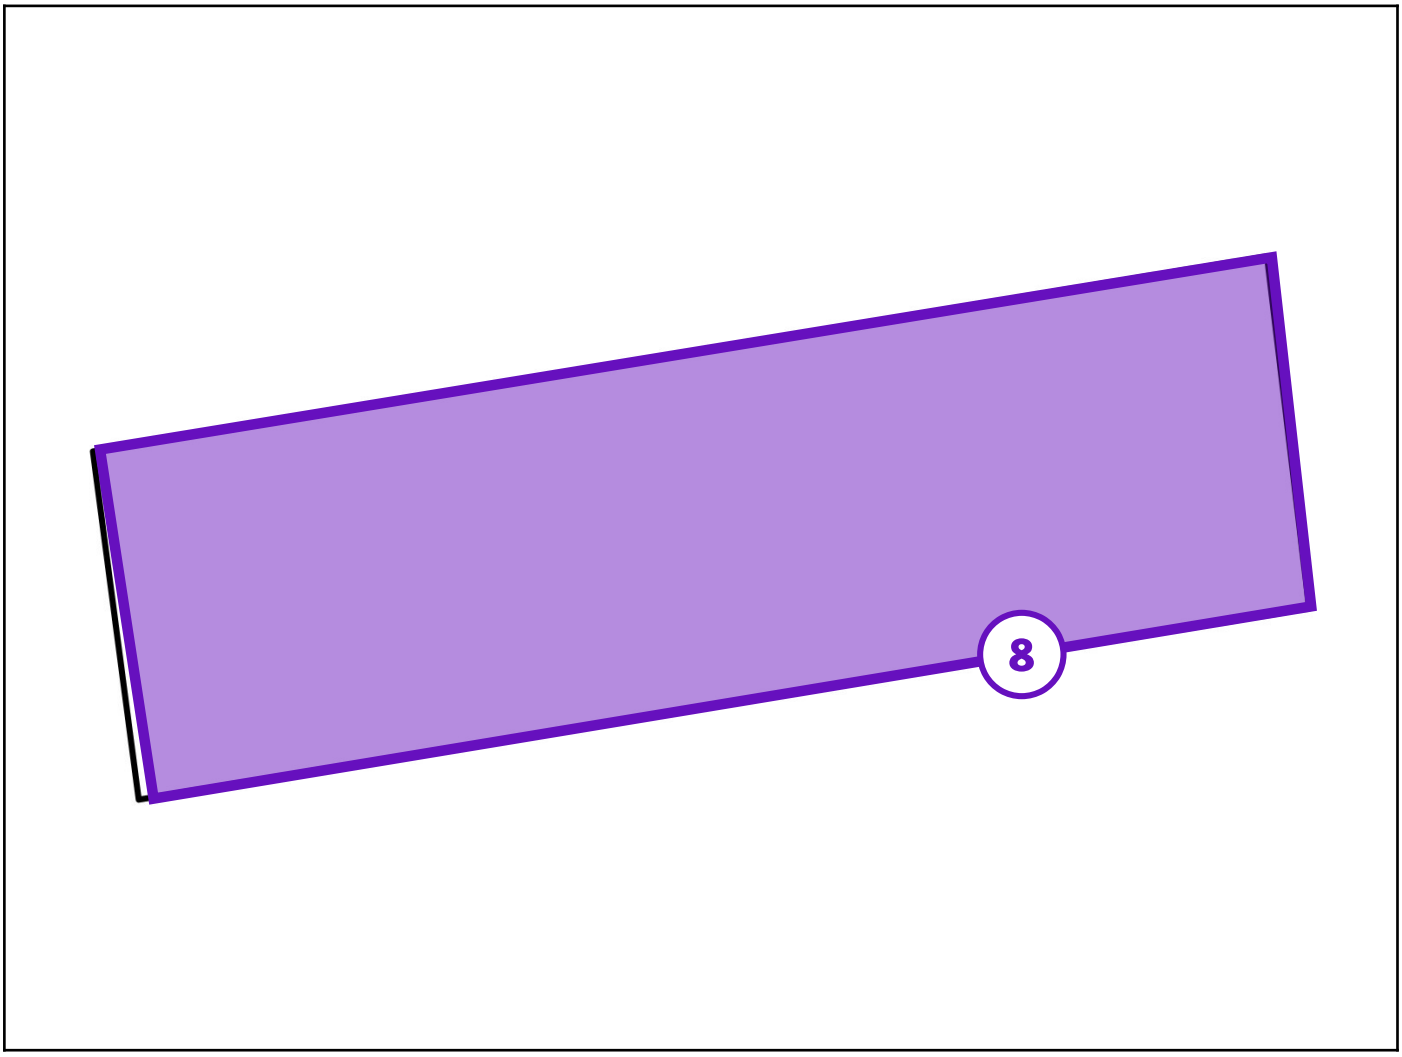
Plan 2.1: Tuinberging plan

Beschrijving	Type	Actie
8. Tuinberging	Advies	-

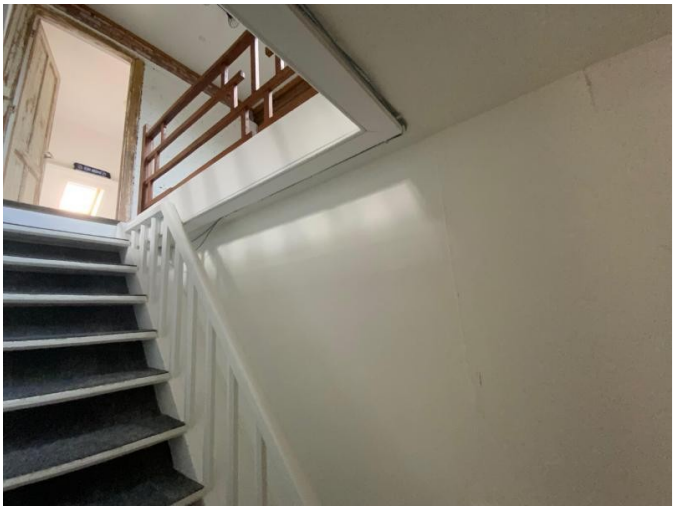
Fiche 12: Pleisterwerk plafonds

Geen asbest
