Asbestinventarisattest

Attestnummer : **20260915-000314.000**
Uitgegeven op : **15.09.2026**
Geldig tot : **Onbeperkt** (tenzij de toestand wijzigt)

Asbestveilig (maar mogelijk niet asbestvrij)

Zone 1: Bijgebouw

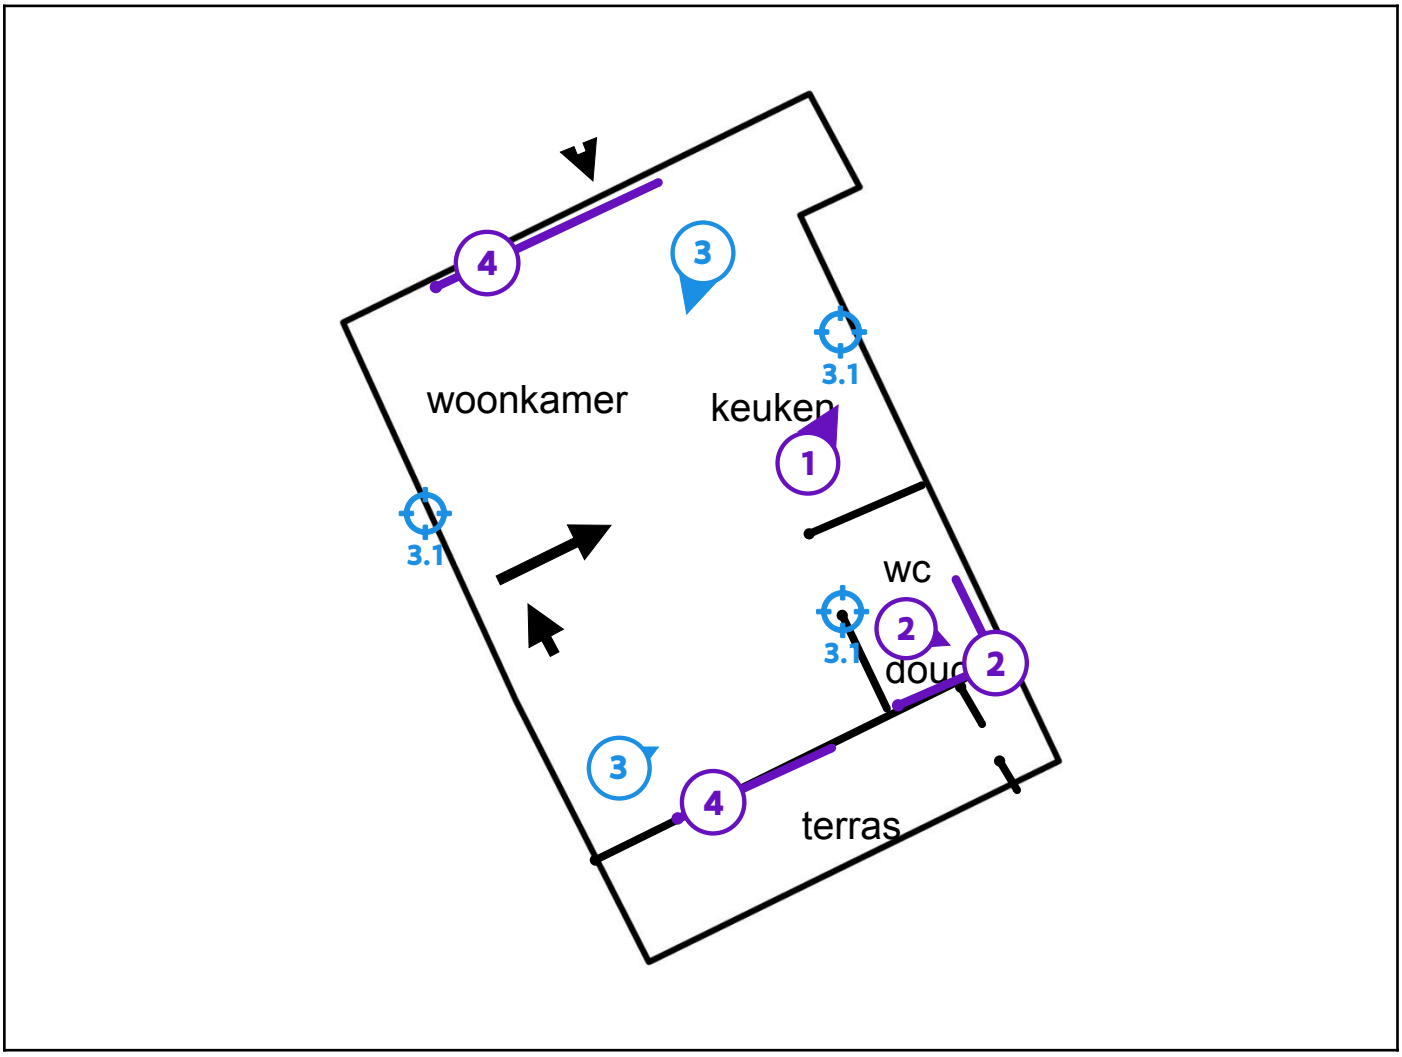
Plan 1.1: nv1

Beschrijving	Type	Actie
1. antidreunplaatje lavabo	Advies	-
2. eventuele tegellijm achter wandtegels douche	Advies	-
3. pleister wanden	Geen asbest	-
3.1 Code: g6031	Mengmonster	-
4. siliconen ramen	Overige ruimte of materiaal	-

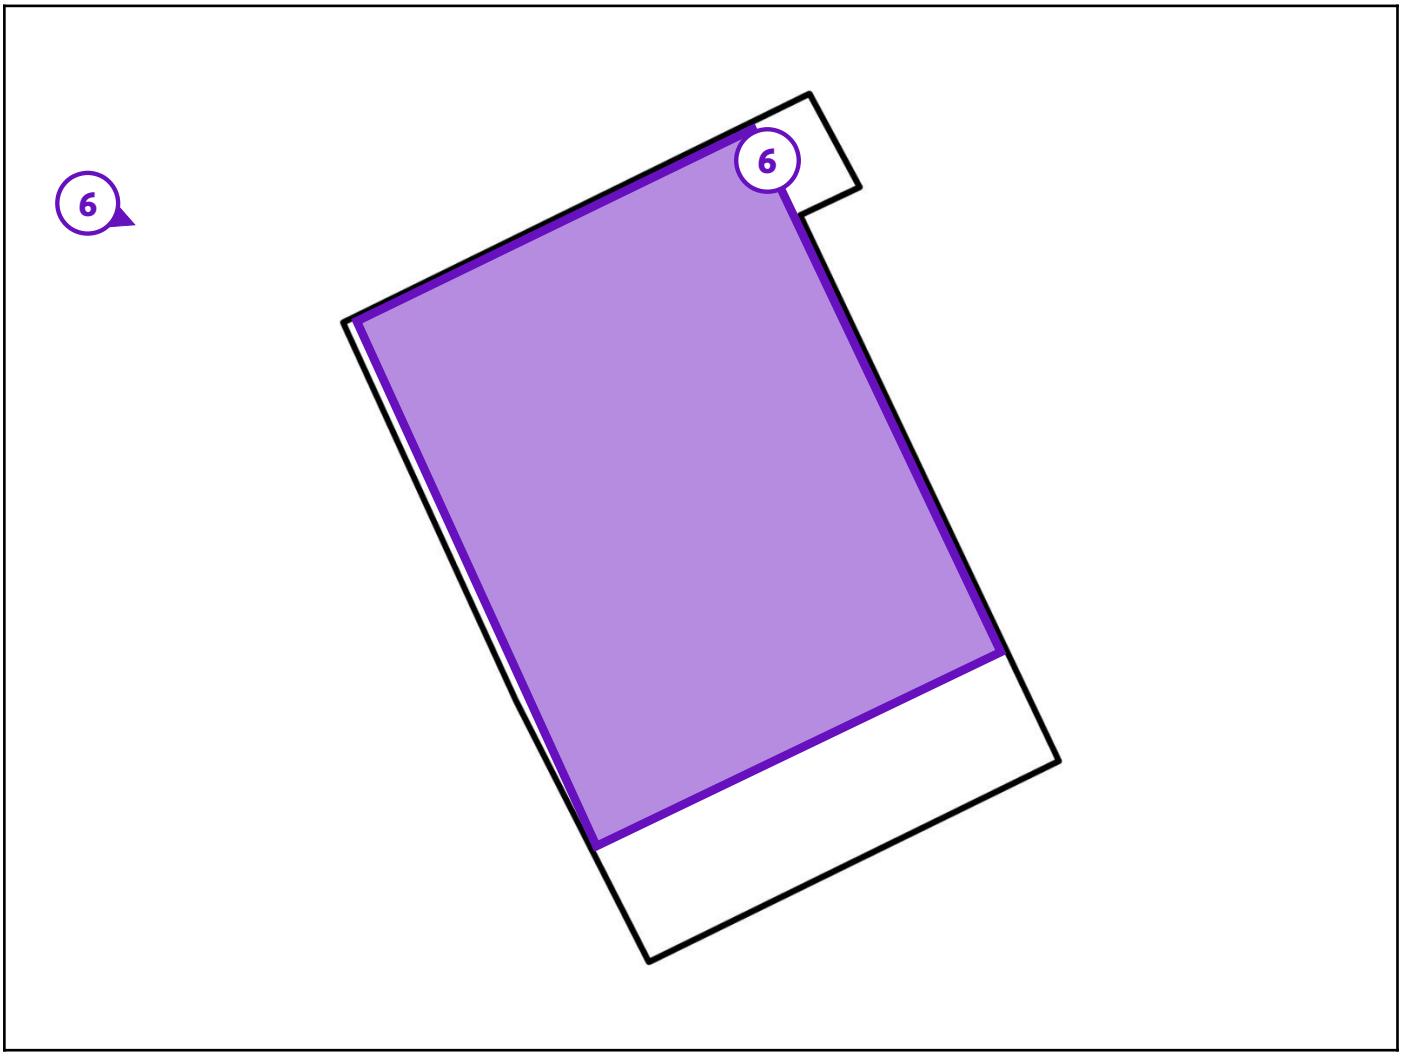
Beschrijving	Type	Actie
6. Onderdak (niet waarneembaar)	Overige ruimte of materiaal	-

Beschrijving	Notitie	Terug te vinden op plannen
Fiche 6: Onderdak (niet waarneembaar)	Het onderdak is van binnenuit niet bereikbaar. Langs buiten ligt er een metalen overzetdak .Hierdoor is een eventueel asbestverdacht onderdak niet waarneembaar zonder uitbreiding naar een aanvullend destructief onderzoek. alsook ook een eventueel oud leien dak Laat dit controleren bij werken door een bevoegd technicus.	Plan 1.3: dakenplan

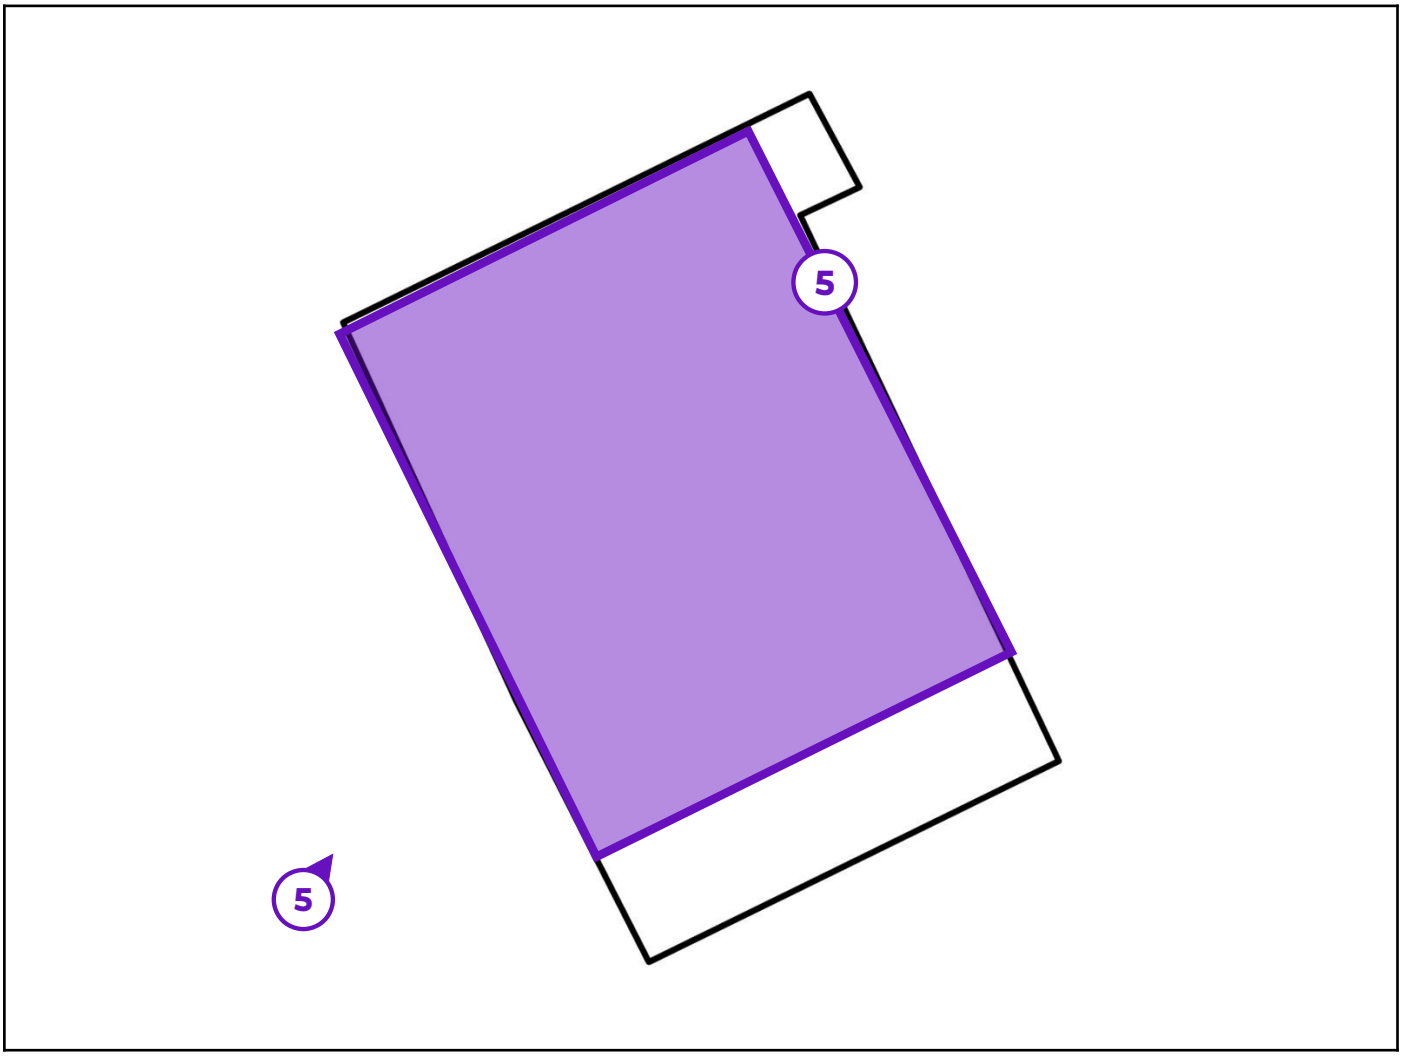
Beschrijving	Type	Actie
5. Dakbedekking in dakpannen (niet verdacht)	Overige ruimte of materiaal	-

Beschrijving	Notitie	Terug te vinden op plannen
Fiche 4: siliconen ramen	-	Plan 1.1: nv1
Fiche 5: Dakbedekking in dakpannen (niet verdacht)	De dakbedekking is niet-asbestverdacht.	Plan 1.4: dakenplan kopie
