Asbestinventarisattest

Buitingweg 29, 3550 Heusden-Zolder

Attestnummer : **20260917-000062.000**
Uitgegeven op : **17.09.2026**
Geldig tot : **17.09.2036**

Asbestveilig (maar niet asbestvrij)

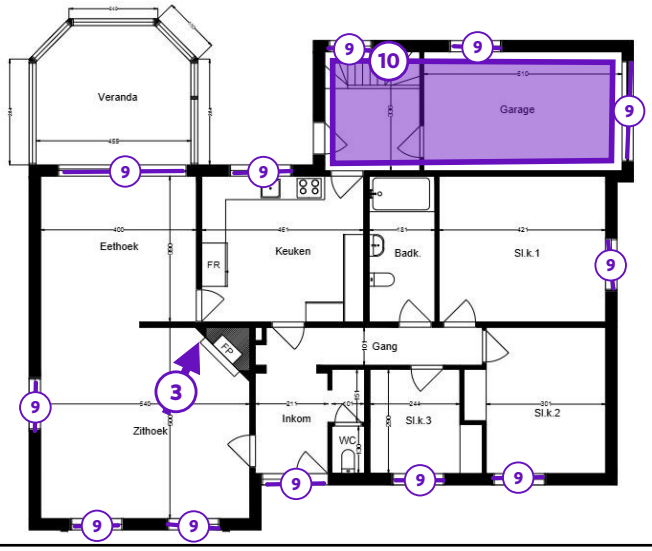
Plan 1.1: plan gelijkvloers

Beschrijving	Type	Actie
3. Kachelkoord (visueel niet verdacht)	Advies	-
9. Kit niet verdacht (visueel vastgesteld)	Overige ruimte of materiaal	-
10. Epdm plat dak garage	Overige ruimte of materiaal	-

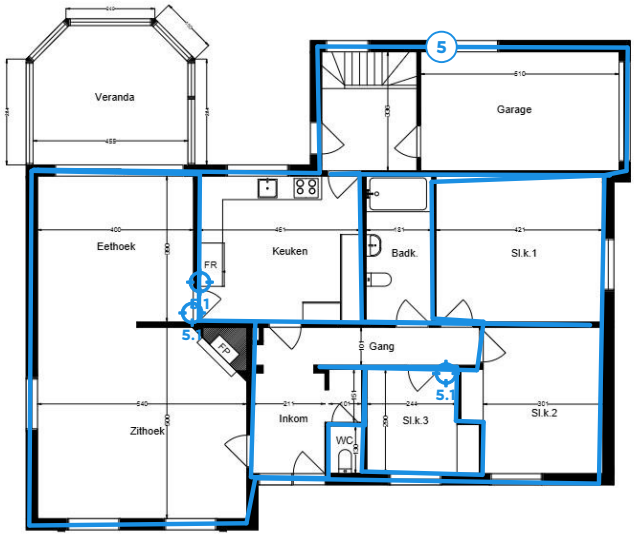
Plan 1.2: plan gelijkvloers

Beschrijving	Type	Actie
5. Muurpleister	Geen asbest	-
5.1 Code: S3	Mengmonster	-

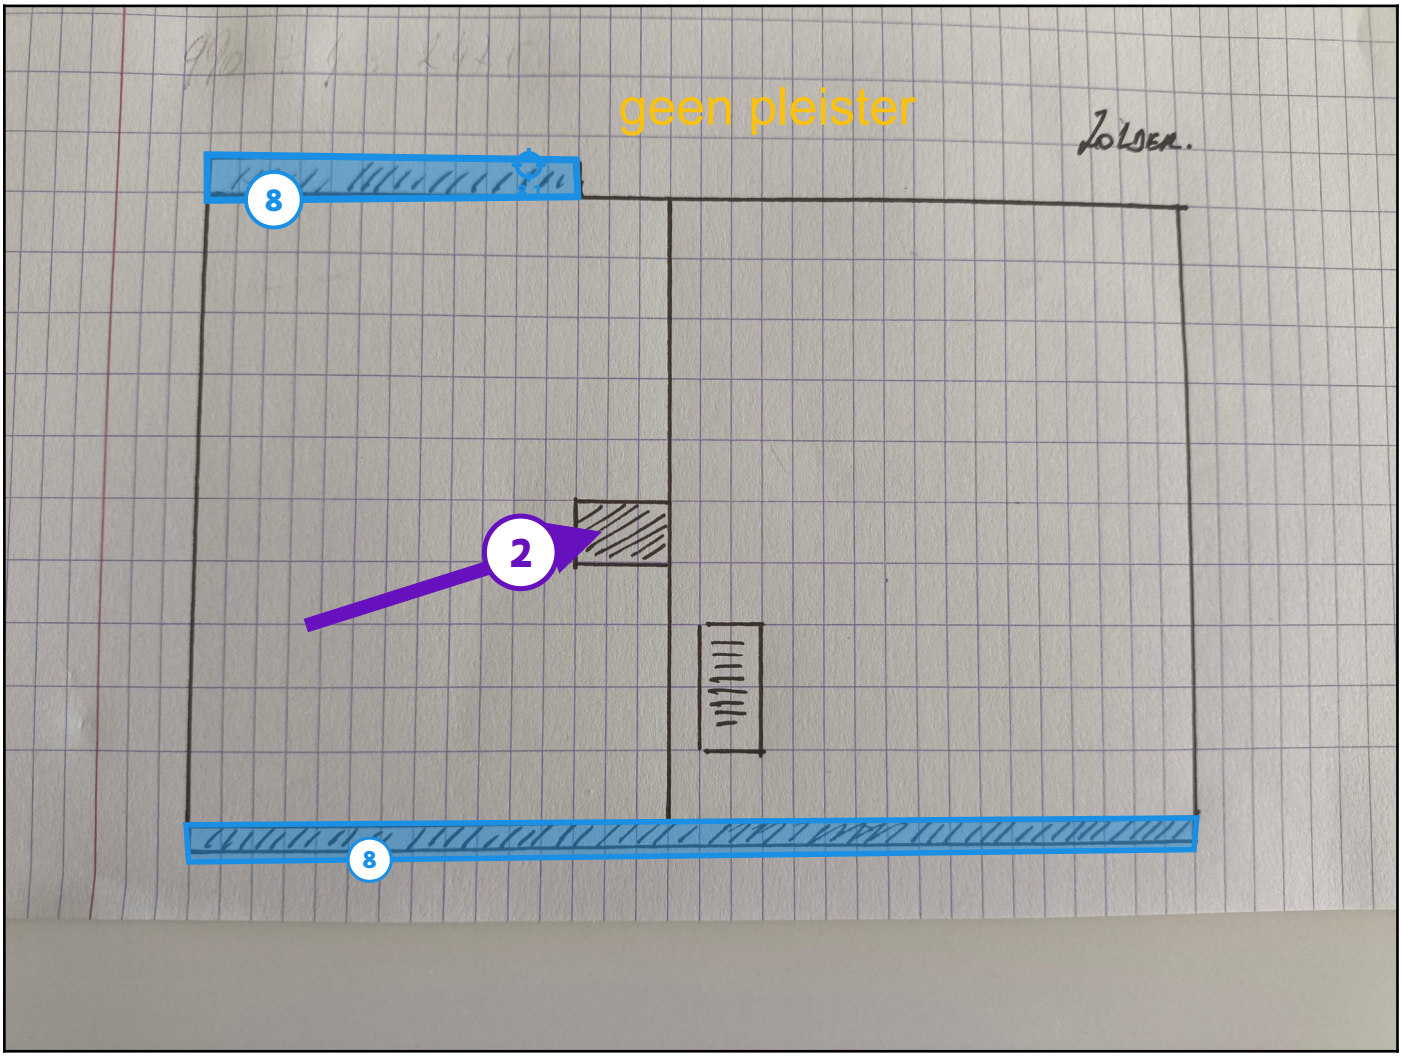
Plan 1.3: plan zolder

Beschrijving	Type	Actie
2. Schouw op het dak	Beperking	-
5. Muurpleister	Geen asbest	-
8. Dakgoot roofing	Geen asbest	-
8.1 Code: S1	Puntmonster	-

Reden: Het te onderzoeken materiaal situeert zich hoger dan 3,50 m te rekenen vanaf een veilige ondergrond

Uitleg van de asbestdeskundige: Bij werken (dak of reiniging schouw) kan een stelling geplaatst worden , het is niet duidelijk of er asbestverdachte materialen aanwezig zijn in/rond de schouw.

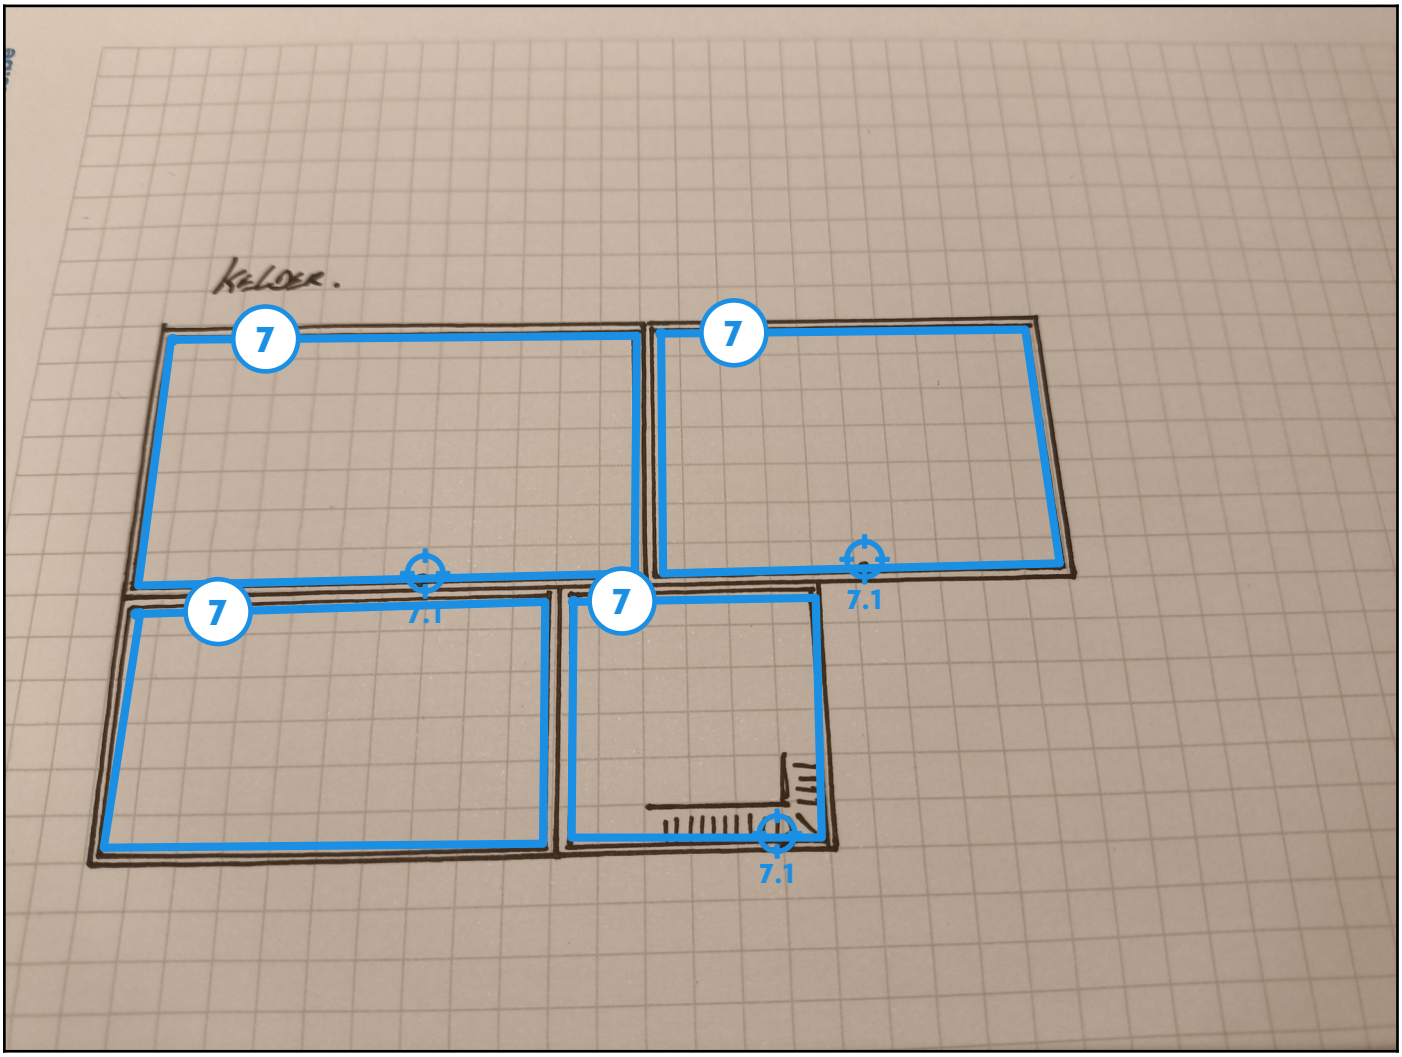
Plan 1.5: plan kelder

Beschrijving	Type	Actie
7. Cementering binnentoepassing (met staalname)	Geen asbest	-
7.1 Code: S2	Mengmonster	-

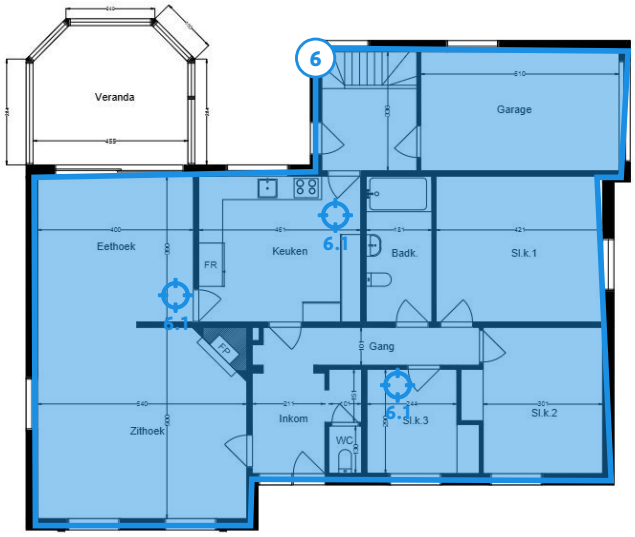
Plan 1.6: plan gelijkvloers

Beschrijving	Type	Actie
6. Plafondpleister	Geen asbest	-
6.1 Code: S4	Mengmonster	-

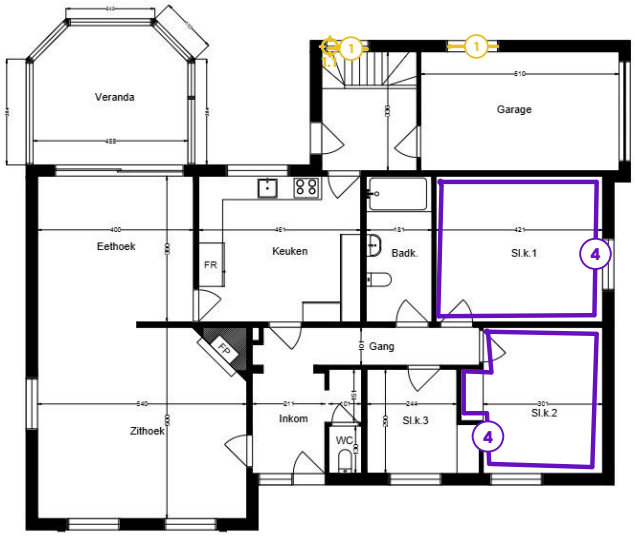
Plan 1.7: plan gelijkvloers

Beschrijving	Type	Actie
1. Venstertablet/deurdorpel binnen massal	Asbestmateriaal	Zorgvuldig beheren
1.1 Code: S5	Puntmonster	-
4. Sierlijsten in slaapkamer en bureel/slaapkamer 2.	Advies	-

- Zorg voor een veilig beheer. Vermijd het beschadigen van het asbestmateriaal. Controleer de toestand jaarlijks op wijzigingen.
- Voer bijkomende staalname(s) uit.

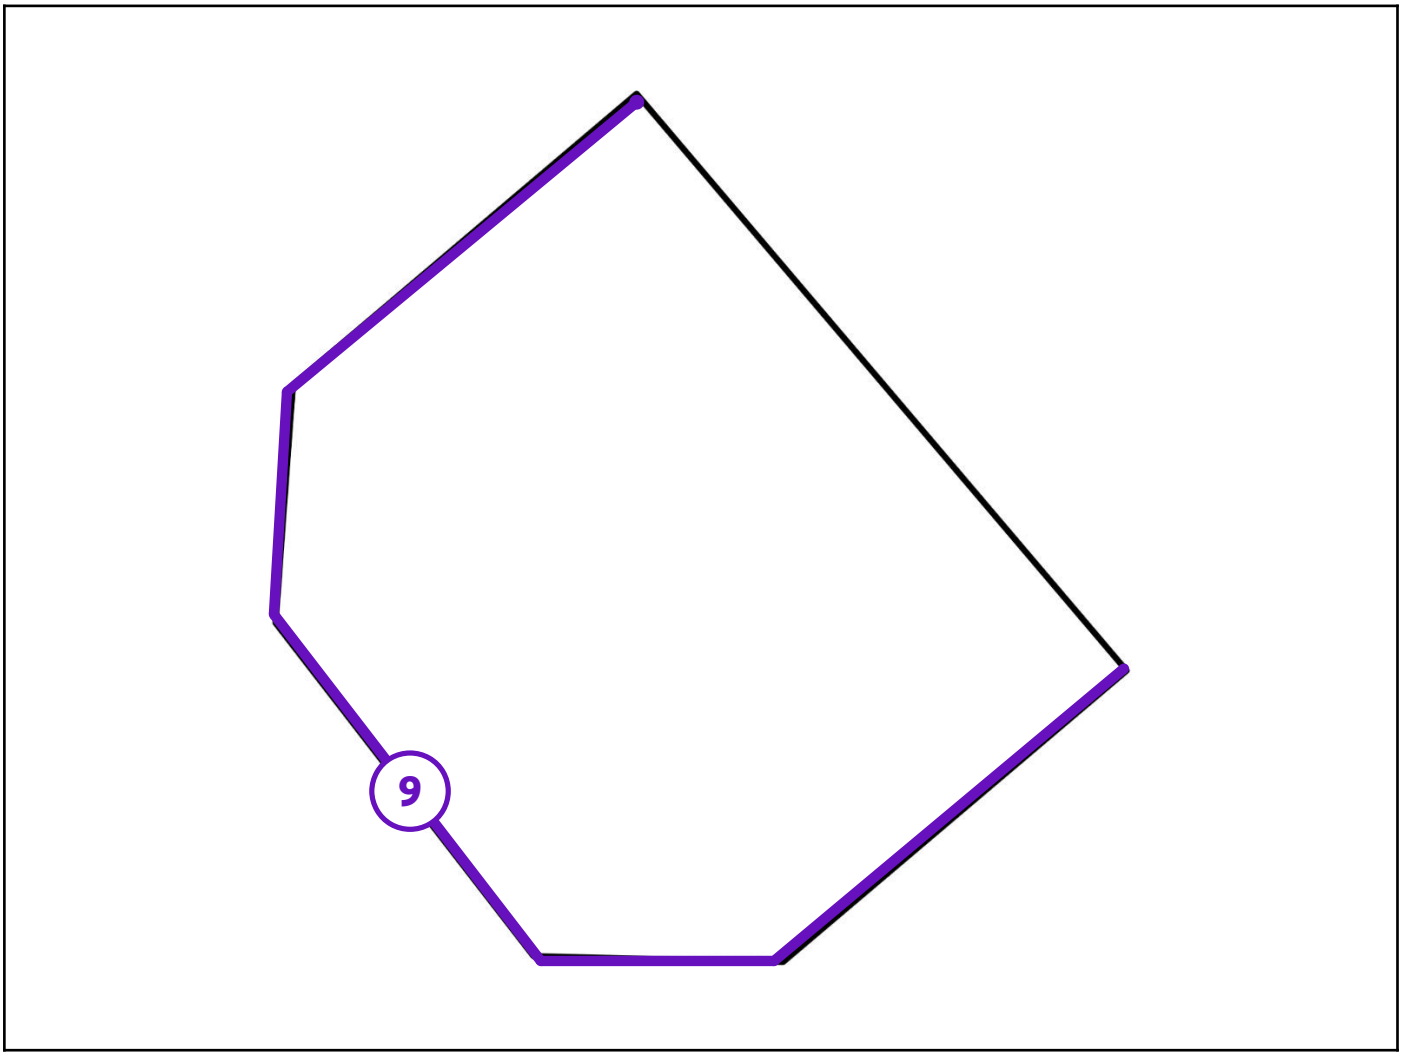
Plan 2.1: Veranda plan

Beschrijving	Type	Actie
9. Kit niet verdacht (visueel vastgesteld)	Overige ruimte of materiaal	-

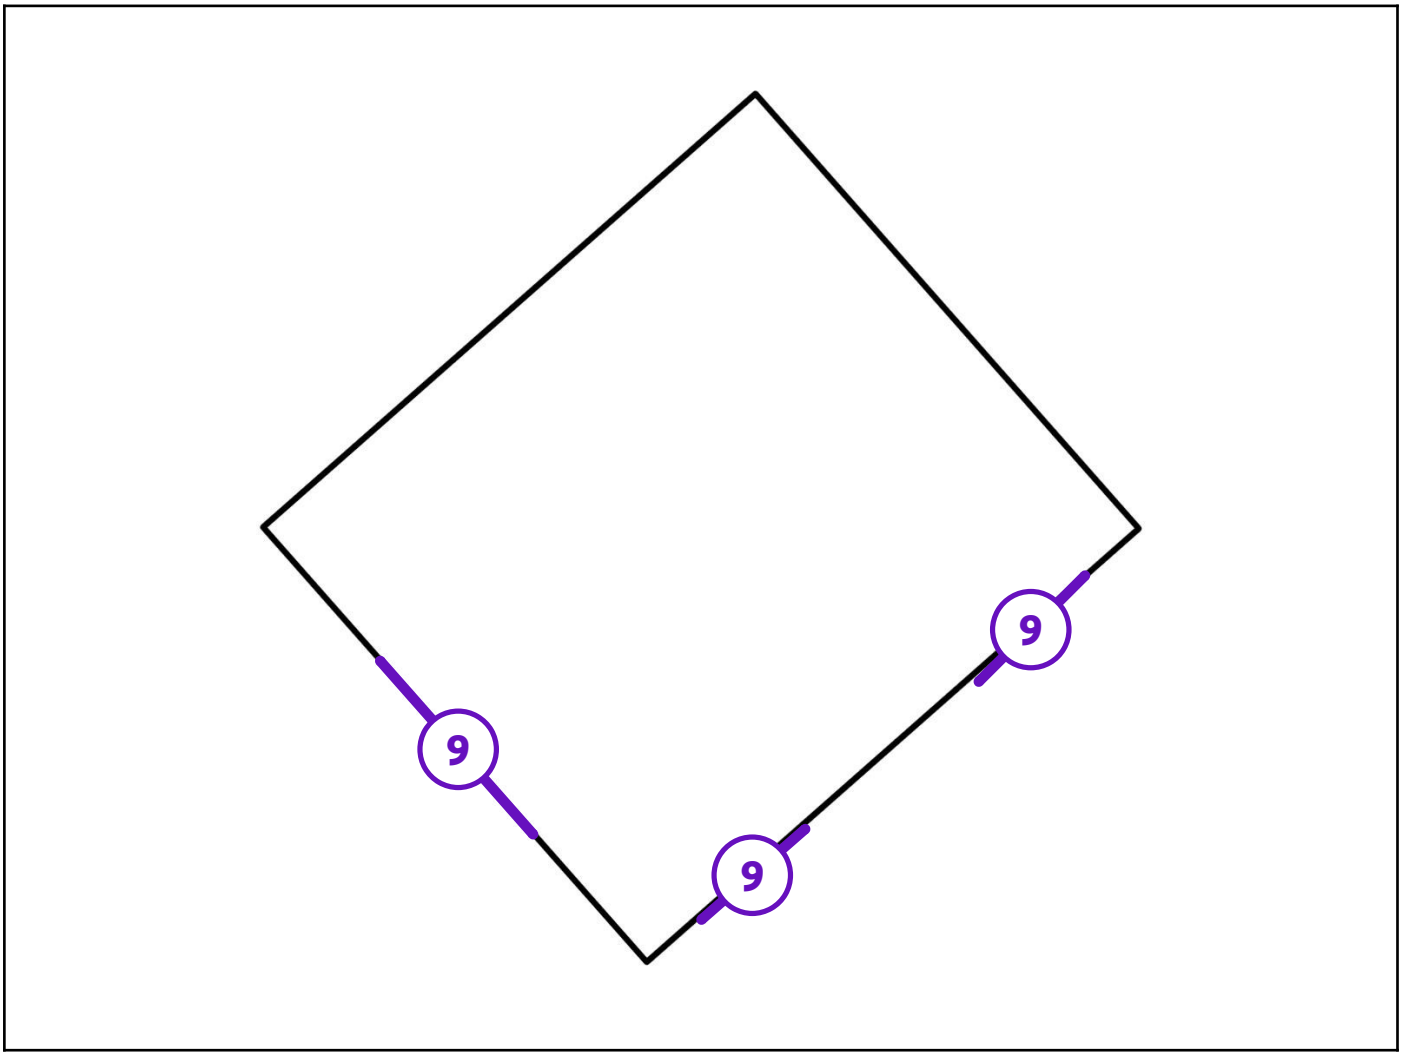
Plan 3.1: Tuinhuis < 20m^2 plan

Beschrijving	Type	Actie
9. Kit niet verdacht (visueel vastgesteld)	Overige ruimte of materiaal	-

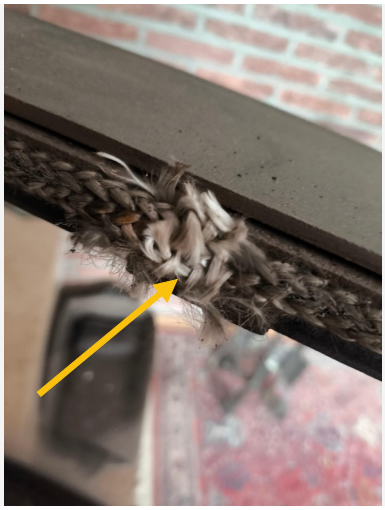
Fiche 3: Kachelkoord (visueel niet verdacht)

De koord werd visueel herkend als een synthetische koord en is niet asbesthoudend.

Basis voor advies	De asbestdeskundige beoordeelt het materiaal als niet-asbestverdacht.
Primaire drager	Ruimteverwarming

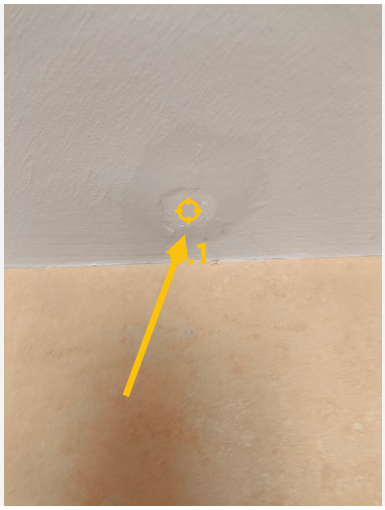
Fiche 6: Plafondpleister

Geen asbest

#	Type	Referentie	Resultaat
6.1	Mengmonster	S4	Geen asbest

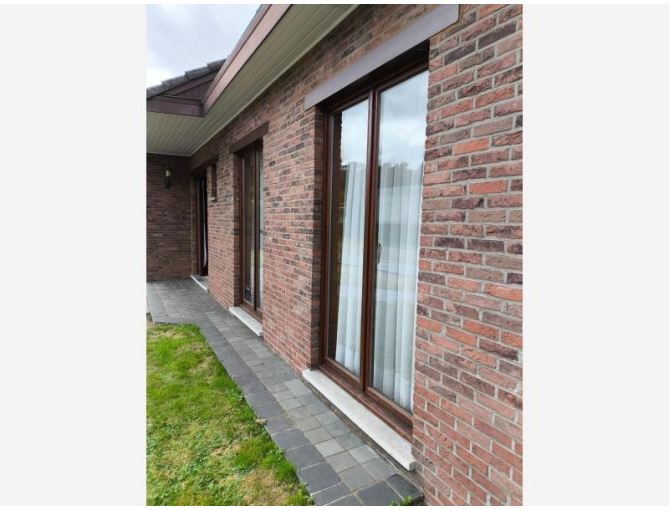
Beschrijving	Notitie	Terug te vinden op plannen
Fiche 9: Kit niet verdacht (visueel vastgesteld)	De gebruikte siliconen kit is niet asbestverdacht	Plan 1.1: plan gelijkvloers Plan 2.1: Veranda plan Plan 3.1: Tuinhuis < 20m² plan
Fiche 10: Epdm plat dak garage	Het betreft een bezetting uit EPDM en is niet asbest verdacht. De vermelde oppervlaktes, diktes en volumes betreffen een beredeneerde schatting. Er worden geen rechten verleend aan deze oppervlaktes/diktes/volumes.	Plan 1.1: plan gelijkvloers
