Asbestinventarisattest

Oude Brouwerijstraat 10, 2840 Rumst

Attestnummer : **20260706-000334.000**
Uitgegeven op : **06.07.2026**
Geldig tot : **Onbeperkt** (tenzij de toestand wijzigt)

Asbestveilig (maar mogelijk niet asbestvrij)

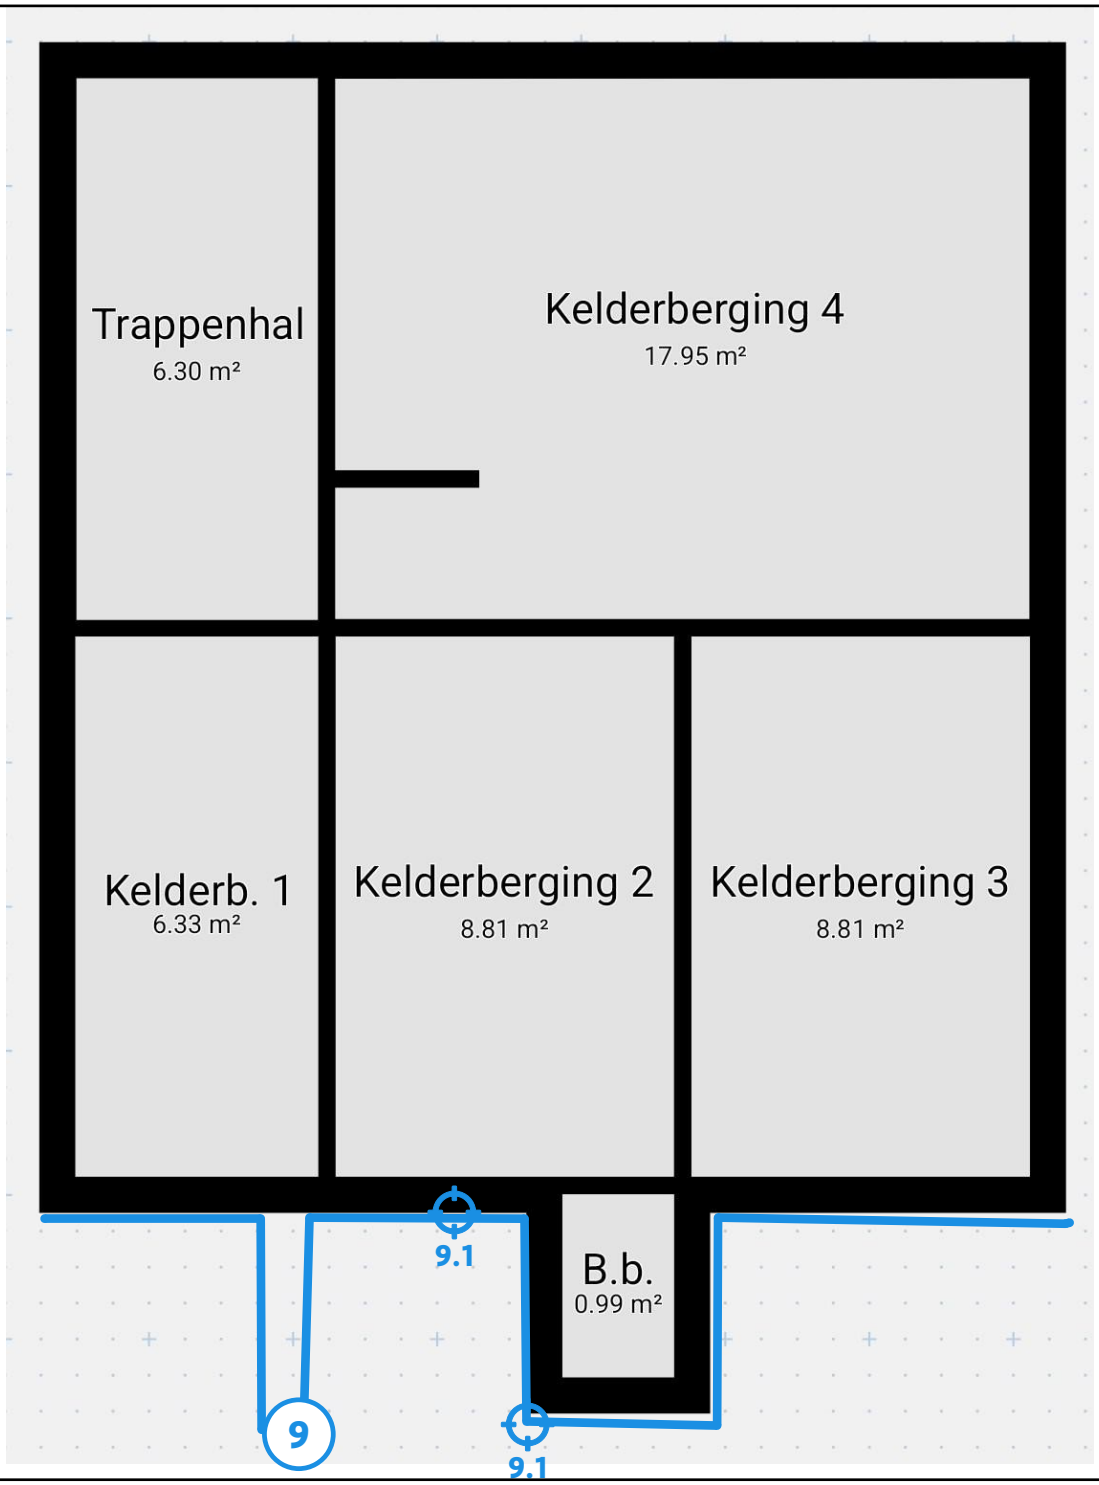
Plan 1.1: Kelder

Beschrijving	Type	Actie
9. Cementering achtergevels en schoorsteen hellend dak	Geen asbest	-

9.1 Code: 1.4	Mengmonster	-

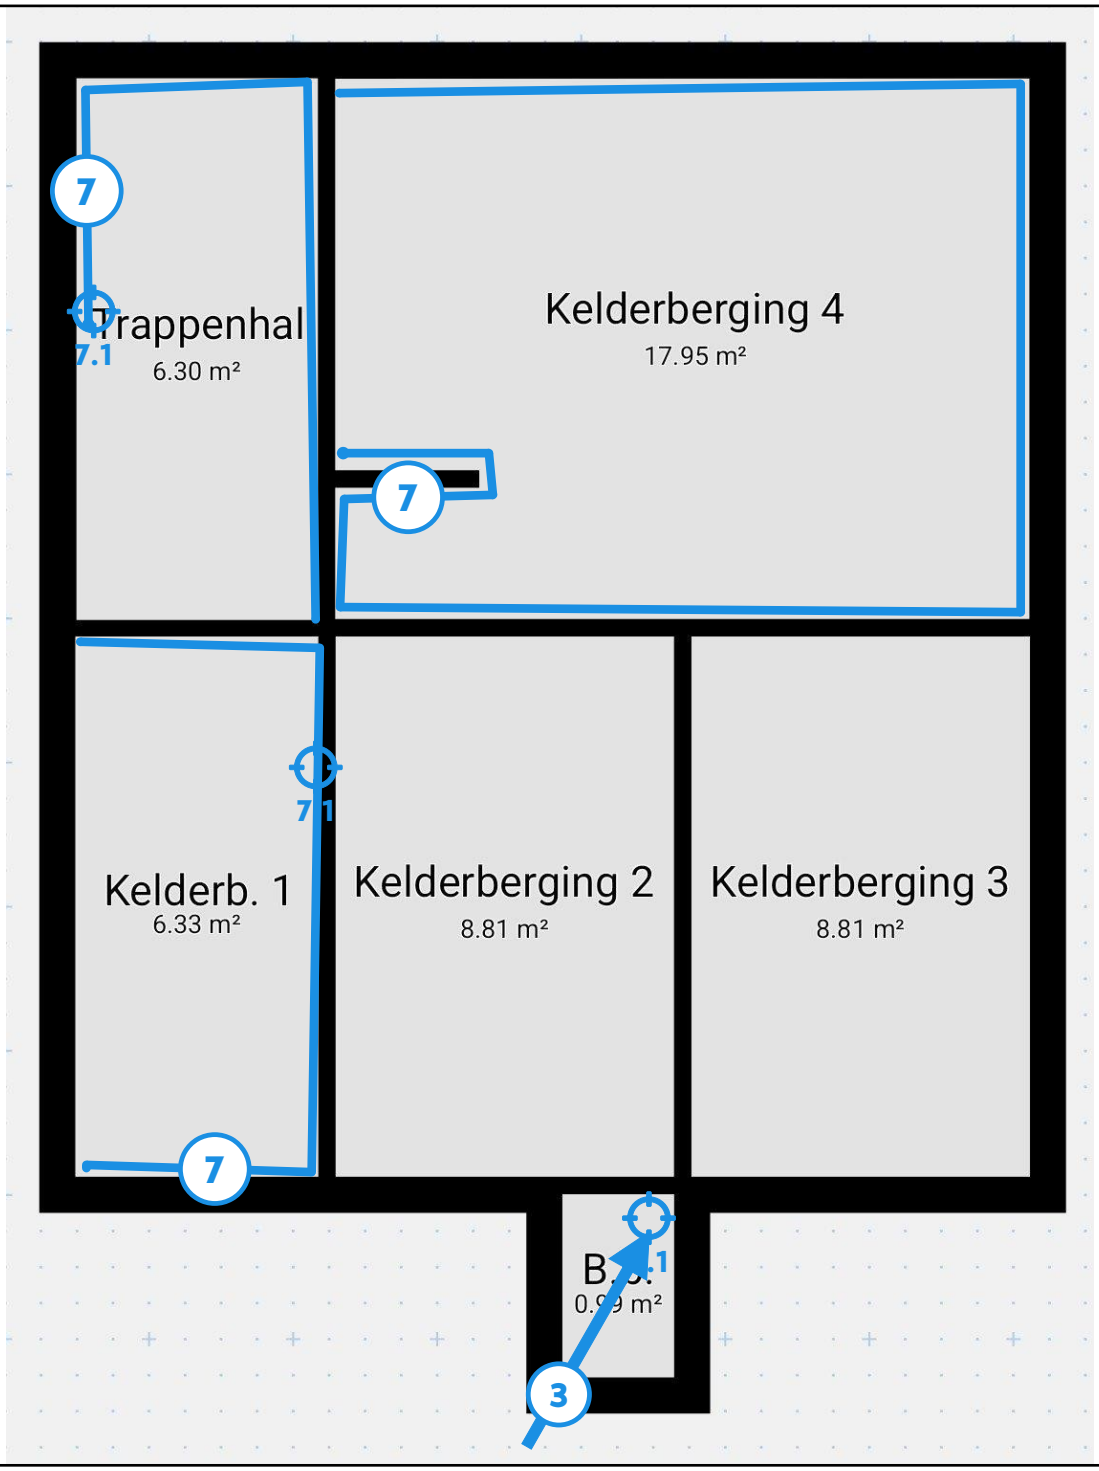
Plan 1.2: Kelder

Beschrijving	Type	Actie
3. Restanten (doorvoerleiding?) buitenberging	Geen asbest	-
3.1 Code: 3.1	Puntmonster	-

7. Cementering binnenwanden kelder	Geen asbest	-
7.1 Code: 1.3	Mengmonster	-

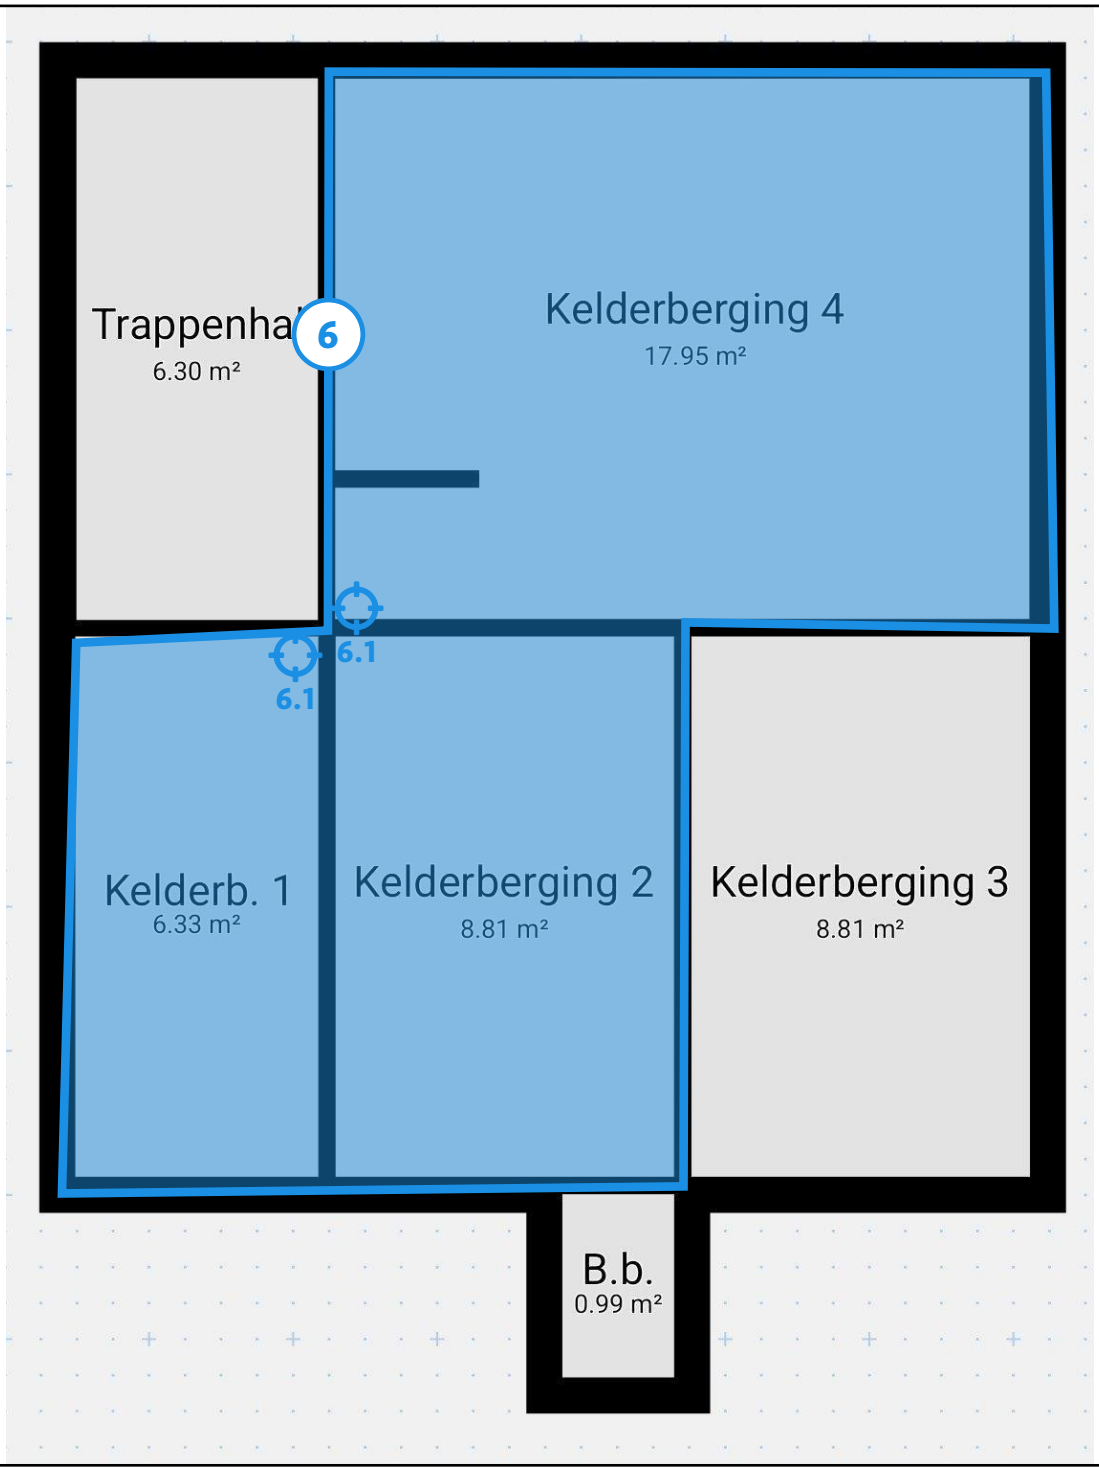
Plan 1.3: Kelder

Beschrijving	Type	Actie
6. Pleisterwerk plafonds kelder	Geen asbest	-
6.1 Code: 2.2	Mengmonster	-

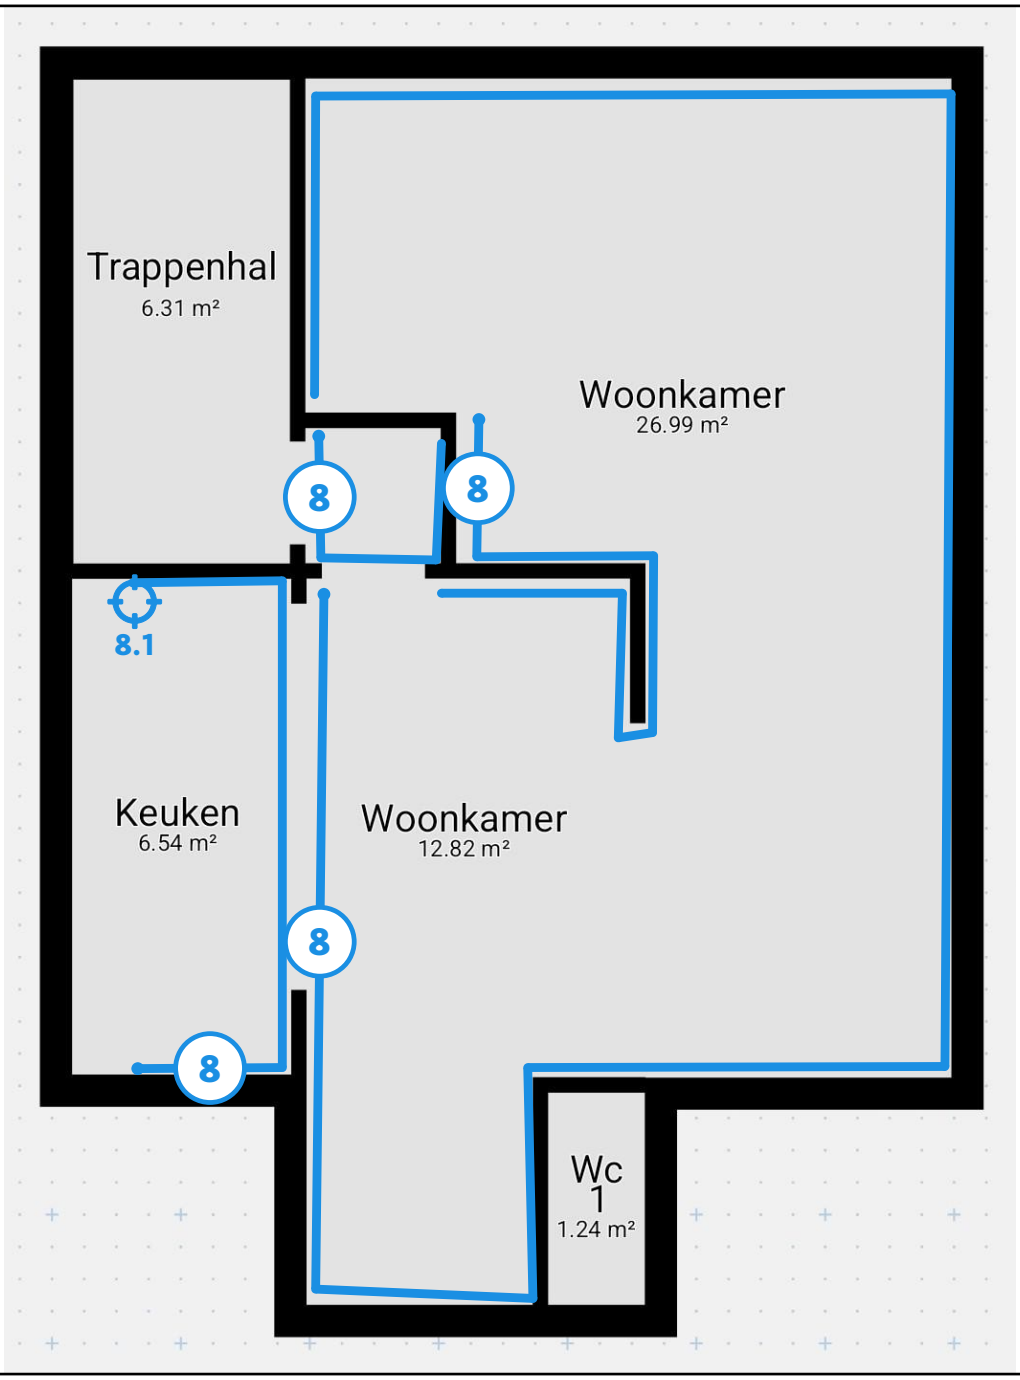
Plan 1.4: Gelijkvloers

Beschrijving	Type	Actie
8. Pleisterwerk binnenmuren woning	Geen asbest	-
8.1 Code: 1.1	Mengmonster	-

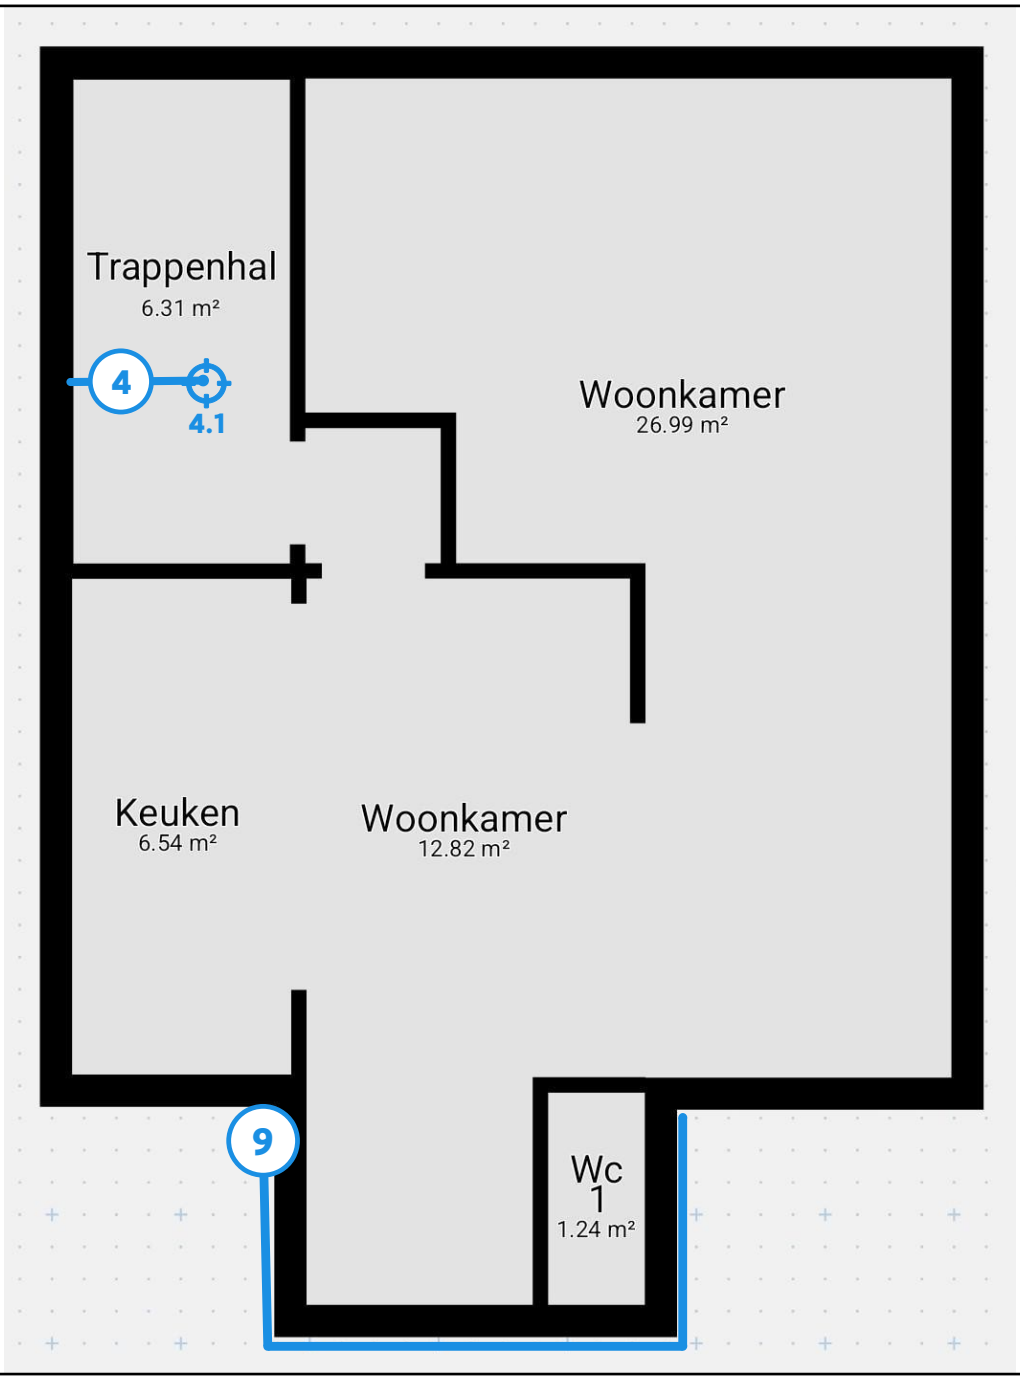
Plan 1.5: Gelijkvloers

Beschrijving	Type	Actie
4. Pleisterwerk plafonds woning	Geen asbest	-
4.1 Code: 2.1	Mengmonster	-
9. Cementering achtergevels en schoorsteen	Geen asbest	-

hellend dak

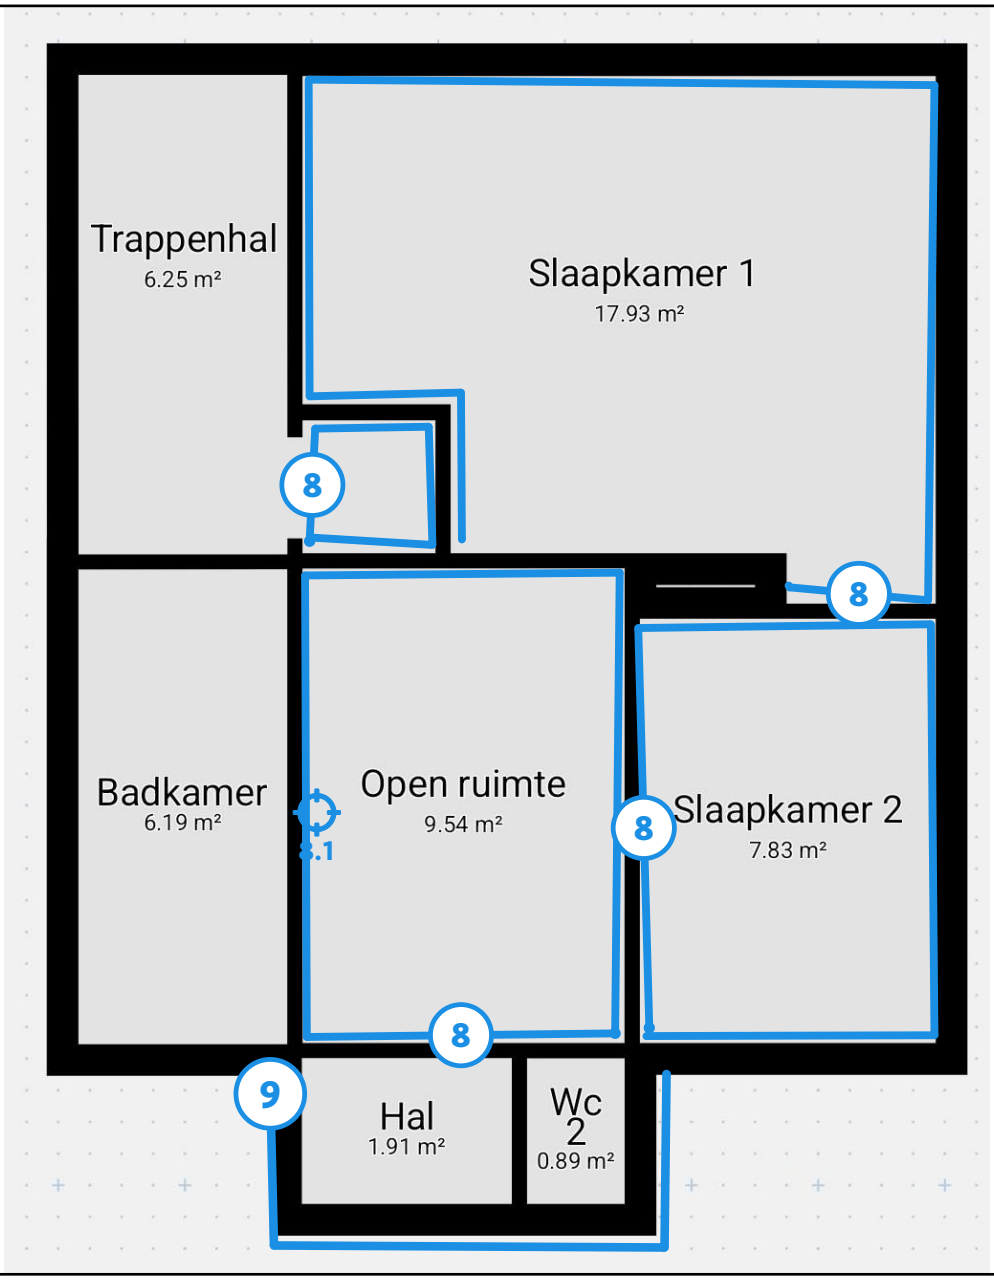
Plan 1.6: Eerste verdieping

Beschrijving	Type	Actie
8. Pleisterwerk binnenmuren woning	Geen asbest	-
8.1 Code: 1.1	Mengmonster	-
9. Cementering achtergevels en schoorsteen hellend dak	Geen asbest	-

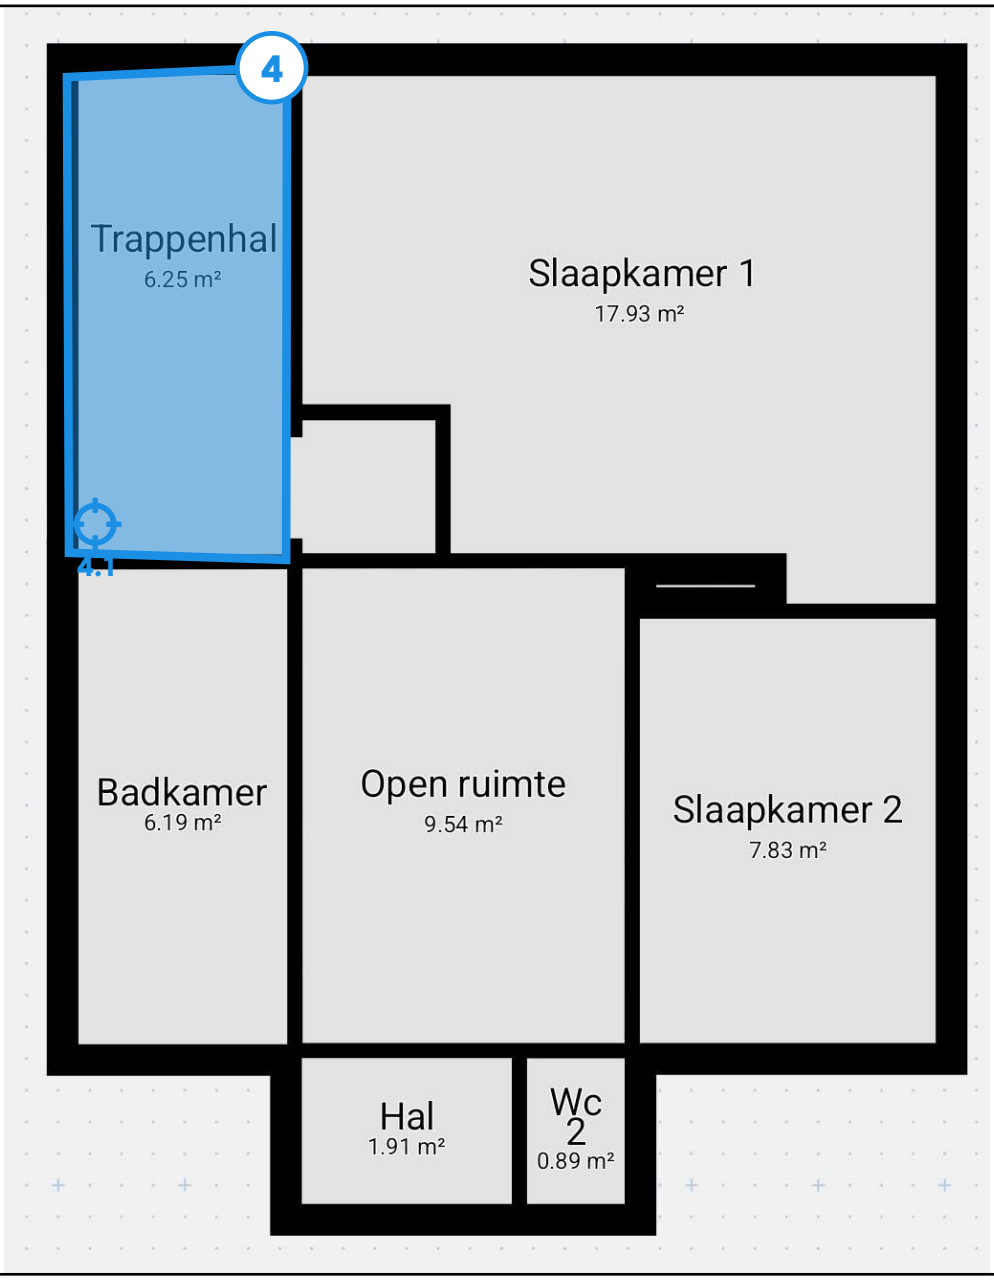
Plan 1.7: Eerste verdieping

Beschrijving	Type	Actie
4. Pleisterwerk plafonds woning	Geen asbest	-
4.1 Code: 2.1	Mengmonster	-

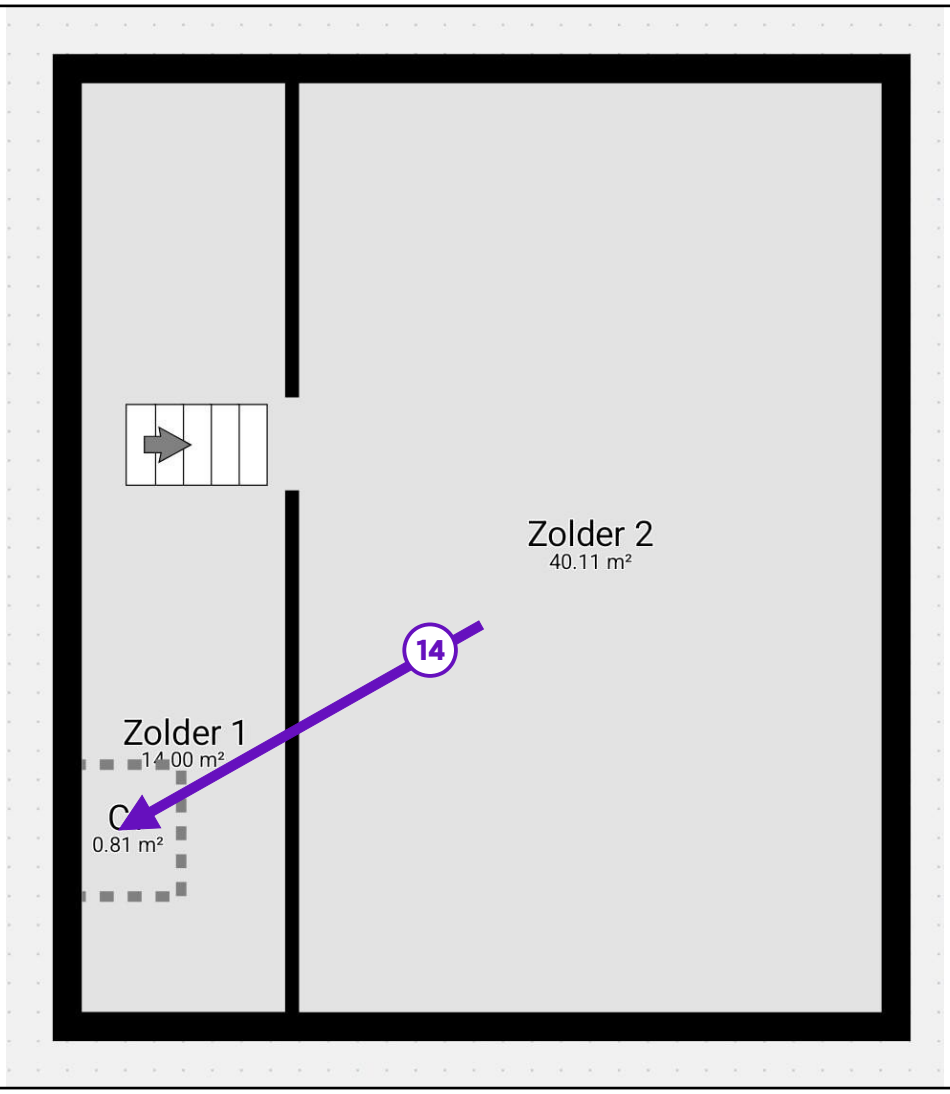
Plan 1.8: Zolder

Beschrijving	Type	Actie
14. Stookketel	Overige ruimte of materiaal	-

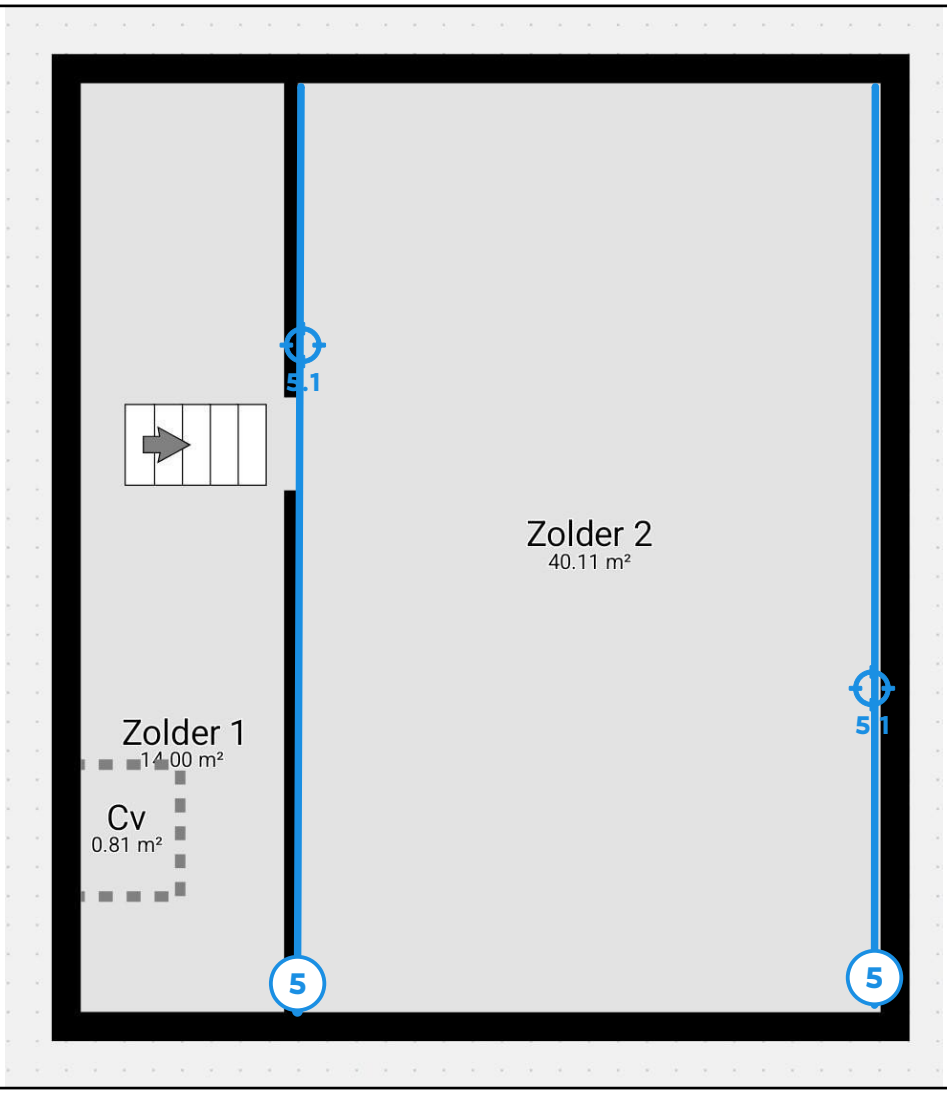
Plan 1.9: Zolder

Beschrijving	Type	Actie
5. Cementering binnenwanden zolder	Geen asbest	-
5.1 Code: 1.2	Mengmonster	-

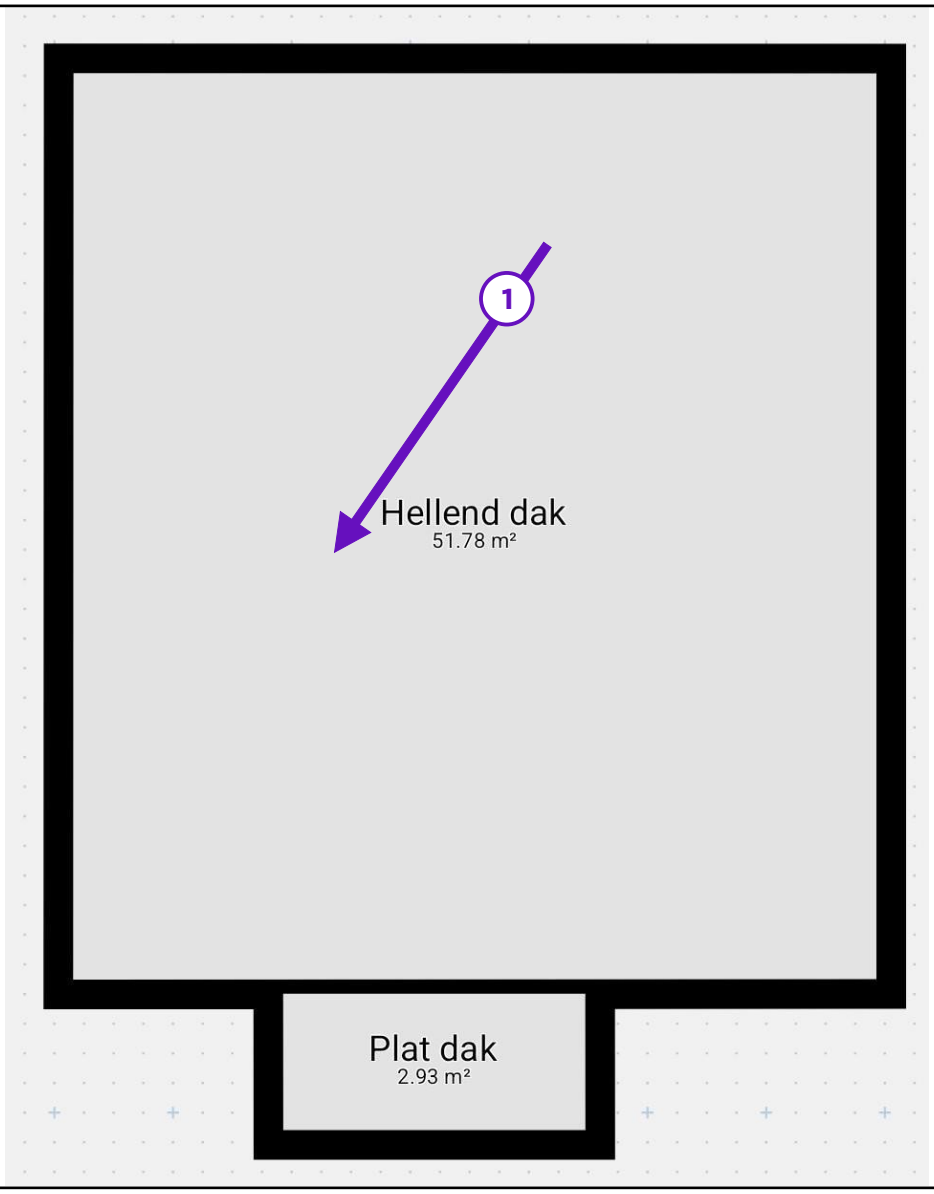
Plan 1.10: Daken

Beschrijving	Type	Actie
1. Schoorsteen hellend dak woning	Beperking	-

Reden: Het te onderzoeken materiaal situeert zich hoger dan 3,50 m te rekenen vanaf een veilige ondergrond

Uitleg van de asbestdeskundige: Hoogte circa 8 meter. Slechts een zeer beperkte inspectie mogelijk vanop afstand.

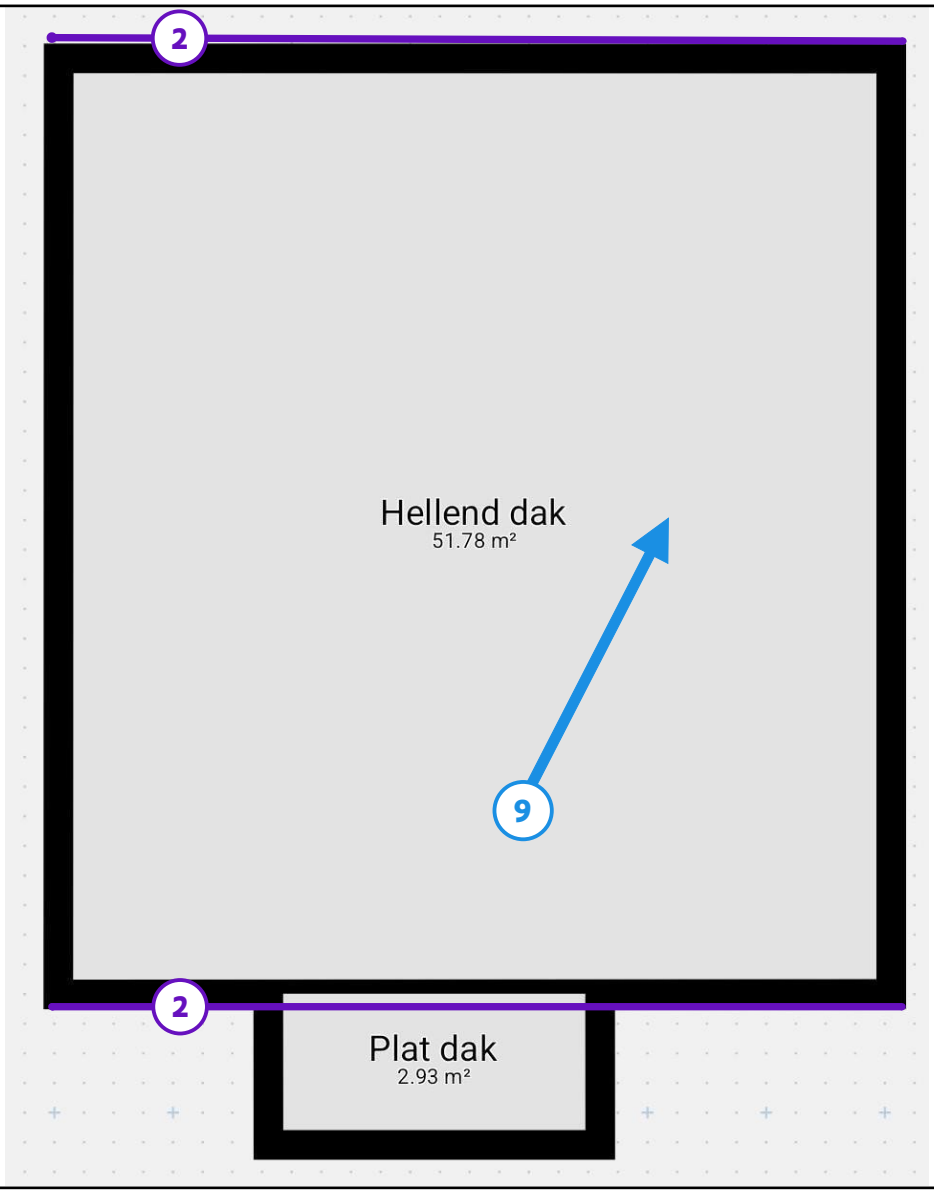
Plan 1.11: Daken

Beschrijving	Type	Actie
2. Dakgoten woning	Beperking	-
9. Cementering achtergevels en schoorsteen hellend dak	Geen asbest	-

Reden: Het te onderzoeken materiaal situeert zich hoger dan 3,50 m te rekenen vanaf een veilige ondergrond

Uitleg van de asbestdeskundige: Hoogte circa 7 meter. Geen veilige inspectie van de dakgoten mogelijk.

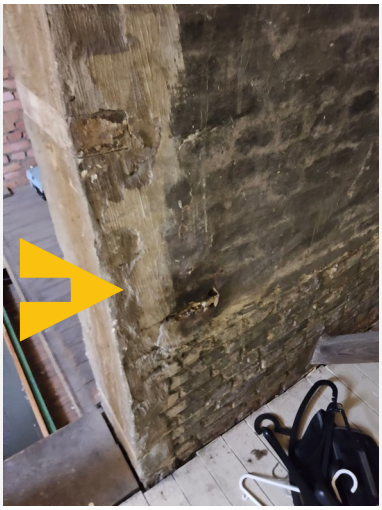
Fiche 5: Cementering binnenwanden zolder

Geen asbest

#	Type	Referentie	Resultaat
5.1	Mengmonster	1.2	Geen asbest

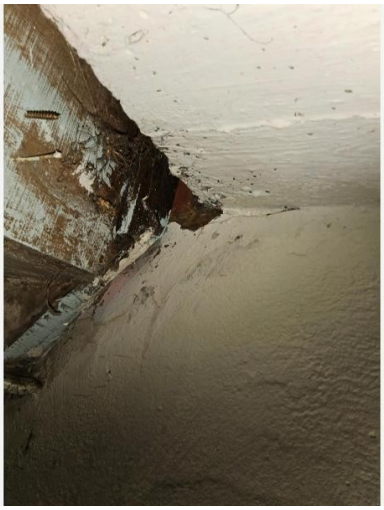
Fiche 7: Cementering binnenwanden kelder

Geen asbest

#	Type	Referentie	Resultaat
7.1	Mengmonster	1.3	Geen asbest
