Asbestinventarisattest

Wouter Haecklaan 10/8, 2100 Antwerpen

Attestnummer : **20260825-000203.000**
Uitgegeven op : **25.08.2026**
Geldig tot : **25.08.2036**

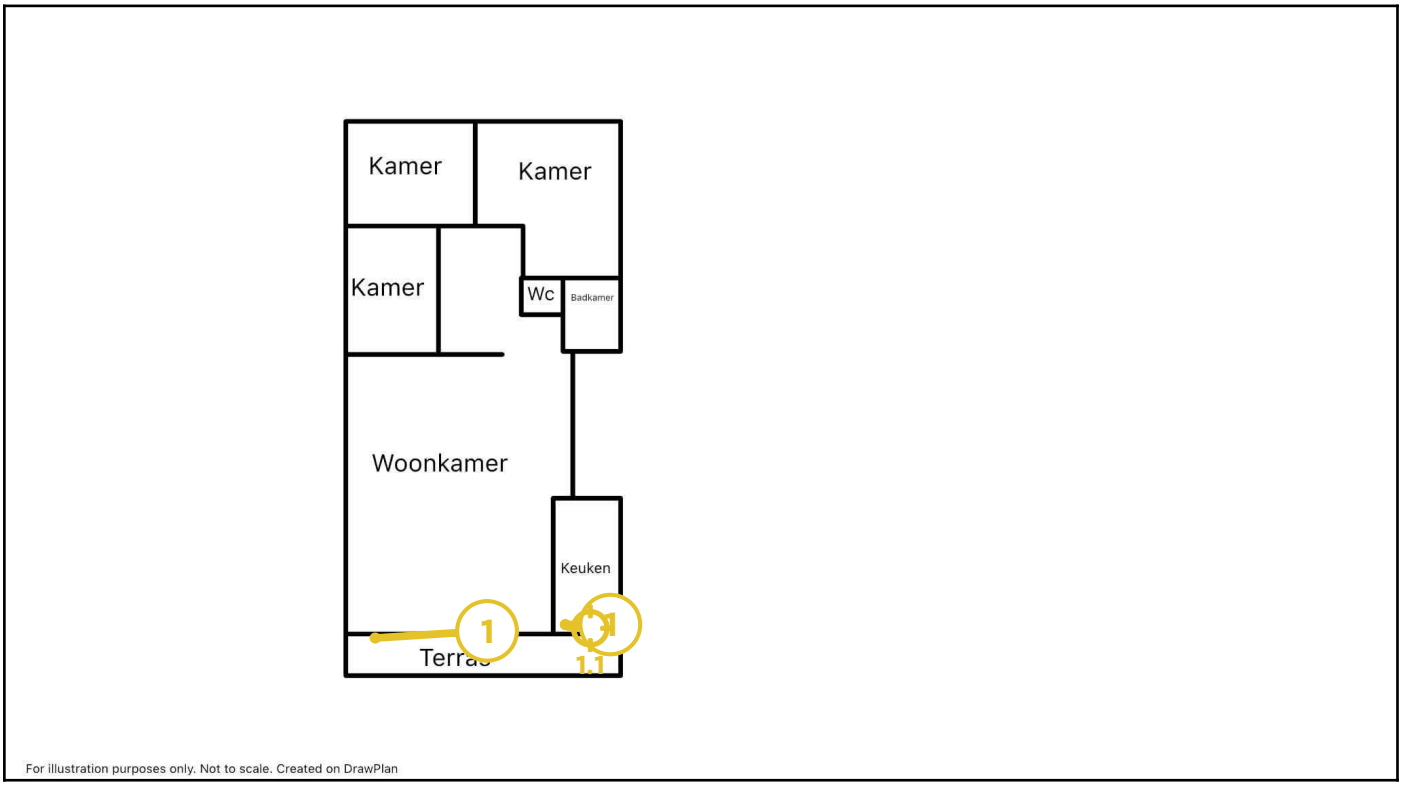
Plan 1.1: Grondplan appartement

Beschrijving	Type	Actie
1. Mastiek	Asbestmateriaal	Zorgvuldig beheren
1.1 Code: PM01 - kit ramen	Puntmonster	-

Fiche 1: Mastiek

Het asbestmateriaal valt onder de mijlpaal van 2040.

Eindbeoordeling materiaalrisico	Laag materiaalrisico en/of verlaagde kans op vezelvrijgave

#	Type	Referentie	Resultaat
1.1	Puntmonster	PM01 - kit ramen	Chrysotiel

- Zorg voor een veilig beheer. Vermijd het beschadigen van het asbestmateriaal. Controleer de toestand jaarlijks op wijzigingen.

- Eenvoudige handelingen: mag via doe-het-zelf of door werknemer(s) met opleidingsattest eenvoudige handelingen
  Deze toepassing kan door een aannemer die over een opleidingsattest eenvoudige handelingen beschikt of door een particulier (doe-het-zelf), verwijderd worden indien er geen verhoogd risico op vrijgave van asbestvezels (max. concentratie 0,01 vezels/cm3 - CODEX Art. VI.3-54) ontstaat en de toepassing voorafgaand wordt gefixeerd/bevochtigd; de individuele elementen zonder machinale werktuigen (boormachine, slijpschijf, hogedrukreiniger,...) en zonder breken of gooien een voor een losgemaakt worden; en ten slotte dubbel en luchtdicht verpakt weggevoerd worden naar een erkend afvalpunt (recyclagepark).

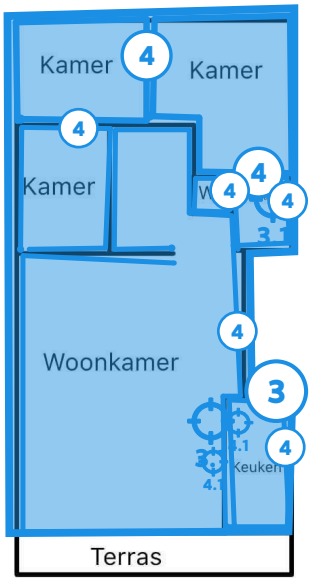
Plan 1.2: Grondplan appartement wanden en plafonds

Beschrijving	Type	Actie
3. Pleisterwerk plafonds	Geen asbest	-
3.1 Code: MM02 - Pleisterwerken plafonds	Mengmonster	-
4. Pleisterwerk wanden	Geen asbest	-
4.1 Code: MM01 - Pleisterwerken wanden	Mengmonster	-

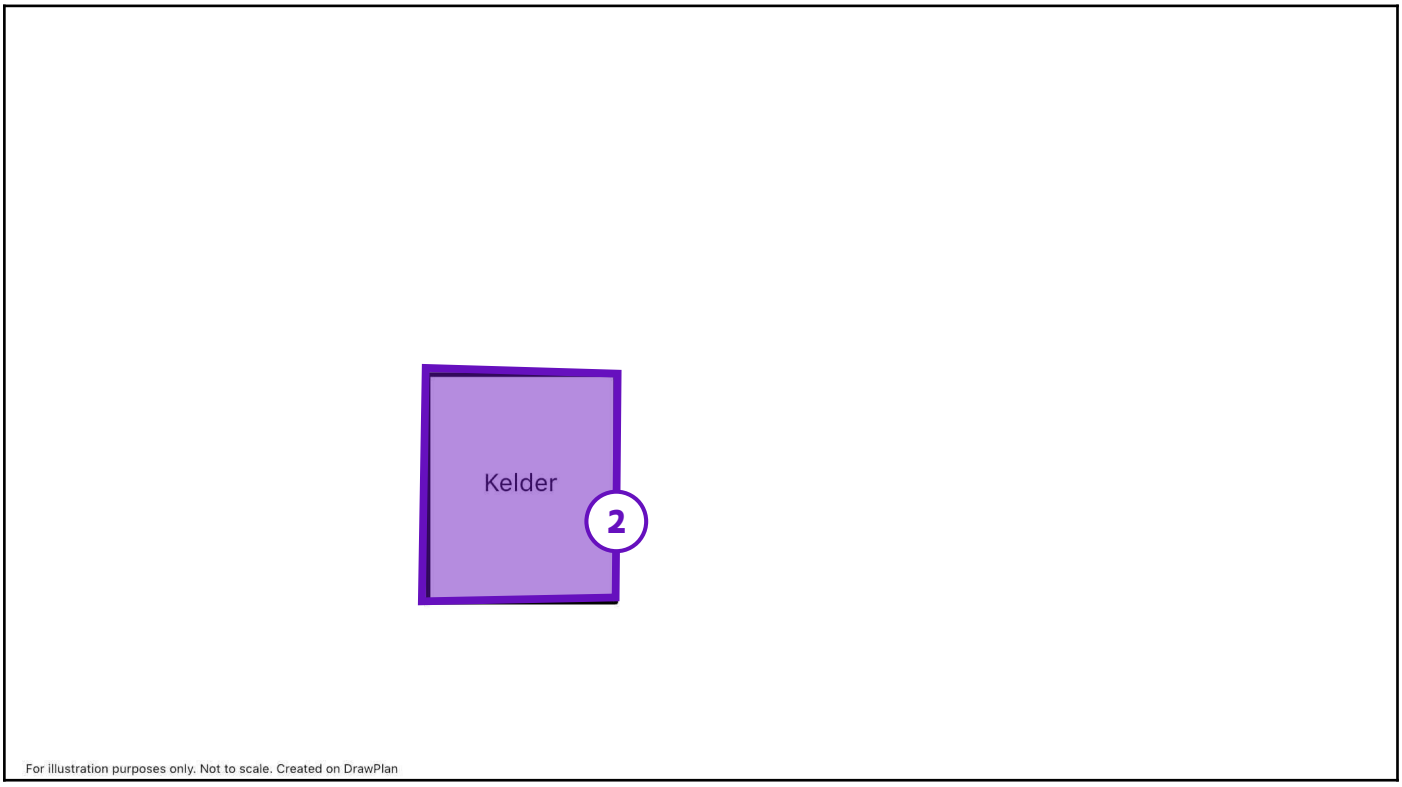
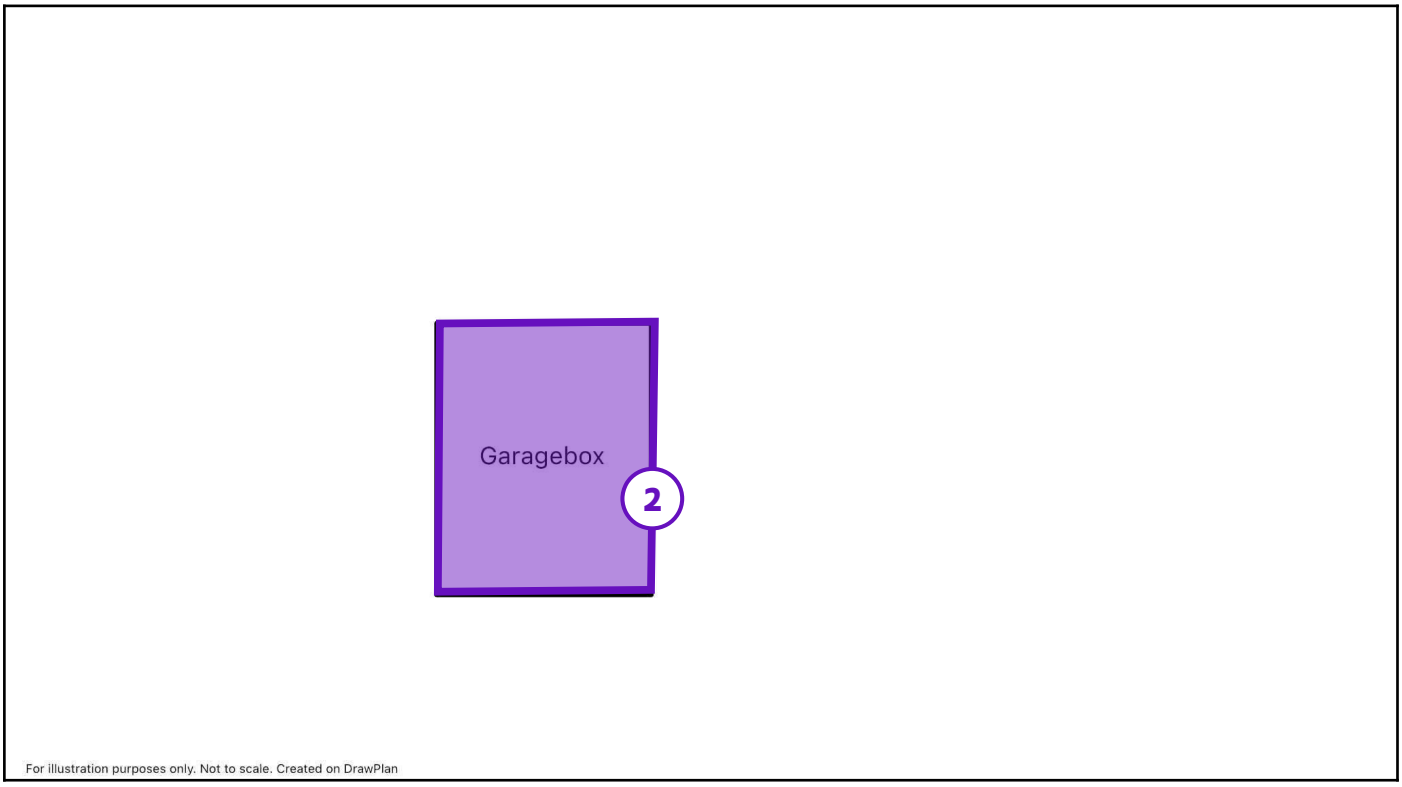
Beschrijving	Type	Actie
2. Garagebox	Advies	-

Informatie over een materiaal dat niet aanwezig is

Basis voor advies	Beoordeling op basis van expertise met een vaststelling door de asbestdeskundige.

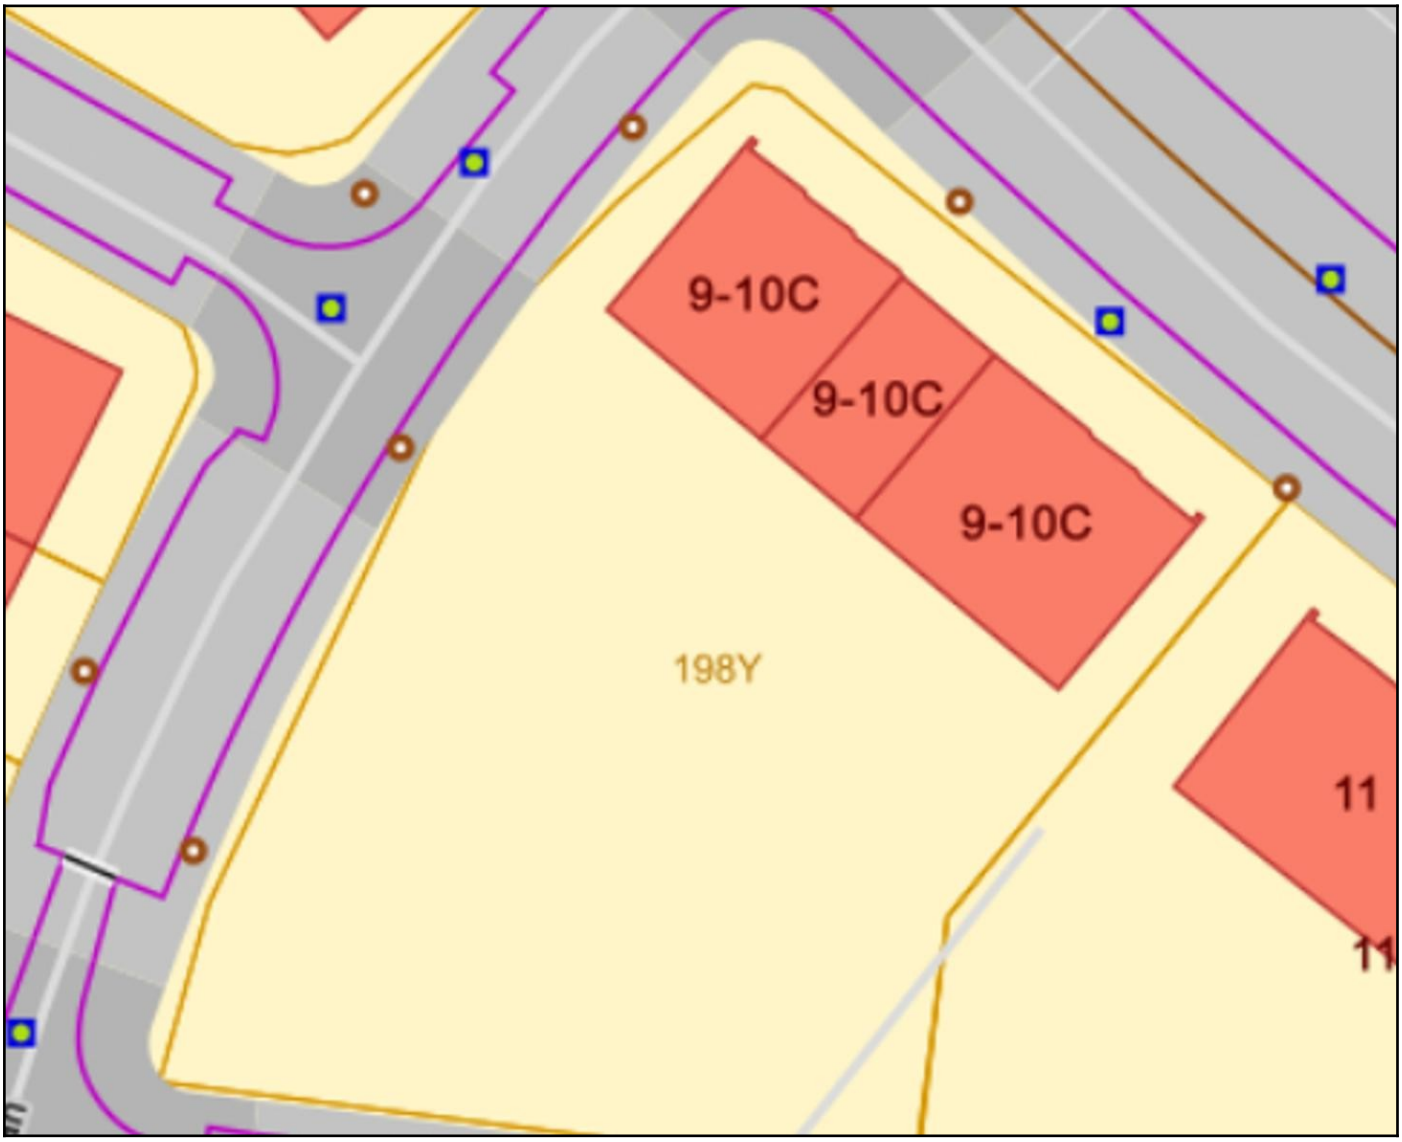
Plan 2.1: Vaststellingen buiten de constructies

0 Afdruipzones/afvloeizones
