Asbestinventarisattest

Turnhoutsebaan 195, 2460 Kasterlee

Attestnummer : **20260430-000117.000**
Uitgegeven op : **30.04.2026**
Geldig tot : **30.04.2036**

Asbestveilig (maar niet asbestvrij)

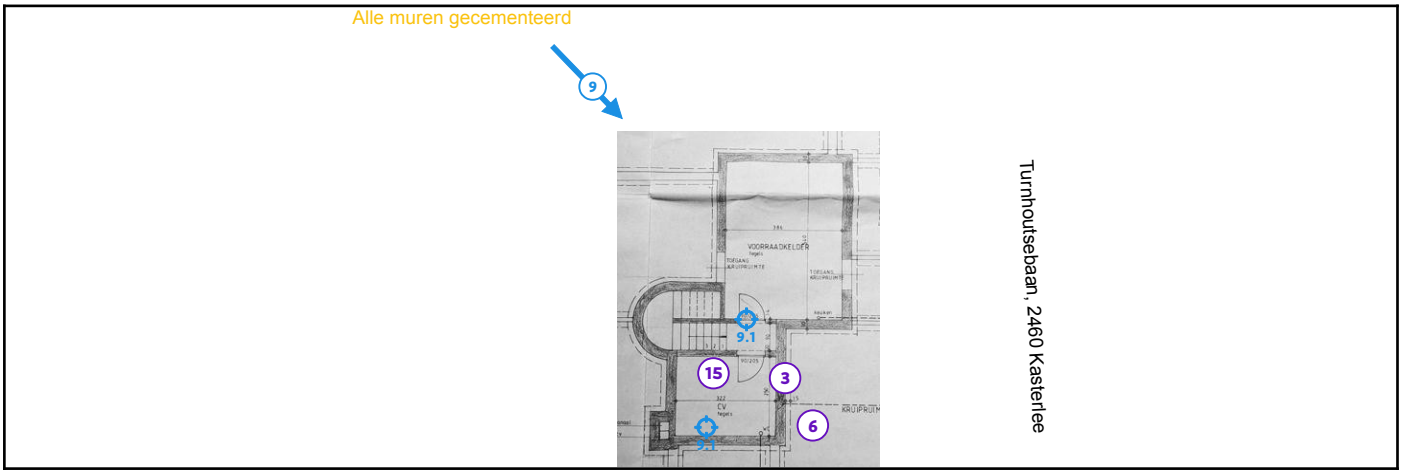
Plan 1.1: Hoofdgebouw kelder -1

Beschrijving	Type	Actie
3. Kruipkelder	Beperking	-
6. Mazouttank met mogelijks asbesthoudende pakkingen hoofdgebouw.	Advies	-
9. Cementering binnenmuren kelder -1 hoofdgebouw	Geen asbest	-
9.1 Code: 3	Mengmonster	-
15. Stookketel niet verdacht	Overige ruimte of materiaal	-

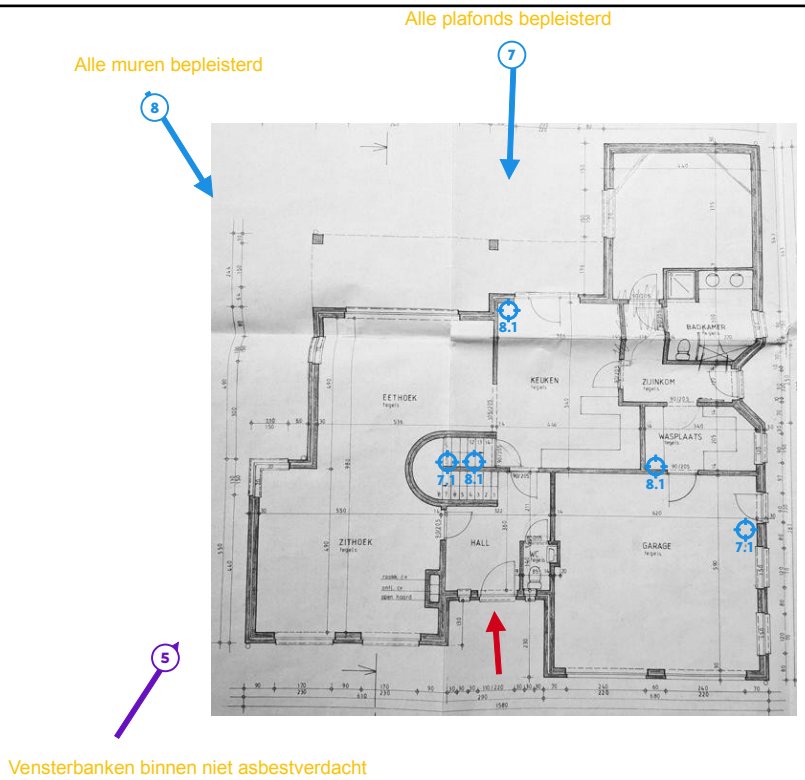
Plan 1.2: Hoofdgebouw +0

Beschrijving	Type	Actie
5. Vensterbanken binnen niet asbestverdacht	Advies	-
7. Pleister plafonds hoofdgebouw	Geen asbest	-
7.1 Code: 2	Mengmonster	-
8. Pleister muren hoofdgebouw	Geen asbest	-
8.1 Code: 1	Mengmonster	-

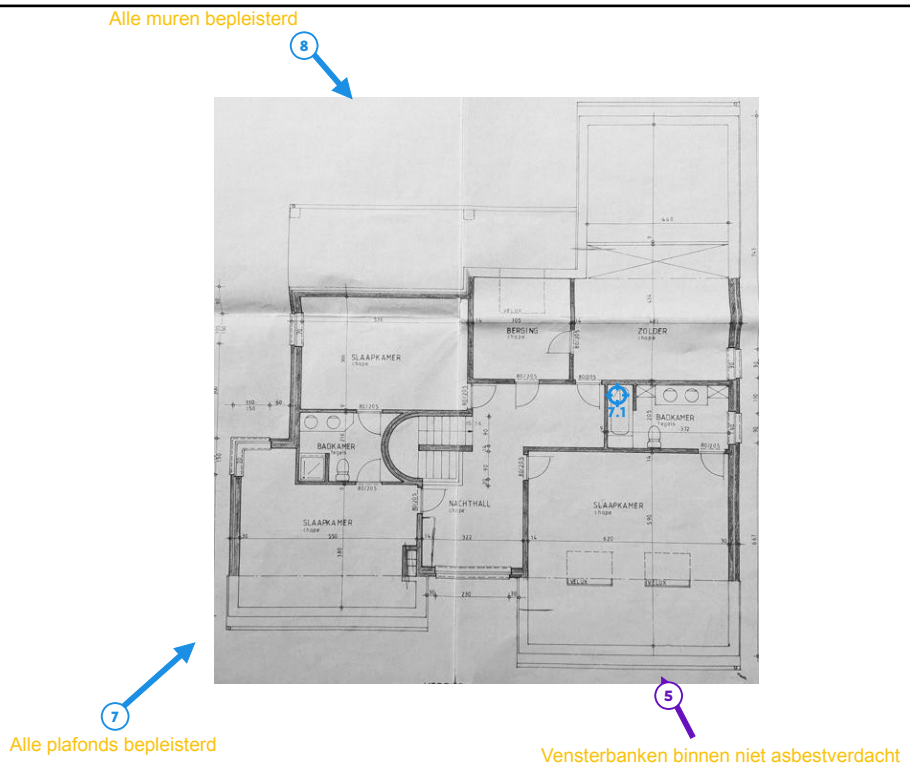
Plan 1.3: Hoofdgebouw +1

Beschrijving	Type	Actie
5. Vensterbanken binnen niet asbestverdacht	Advies	-
7. Pleister plafonds hoofdgebouw	Geen asbest	-
7.1 Code: 2	Mengmonster	-
8. Pleister muren hoofdgebouw	Geen asbest	-

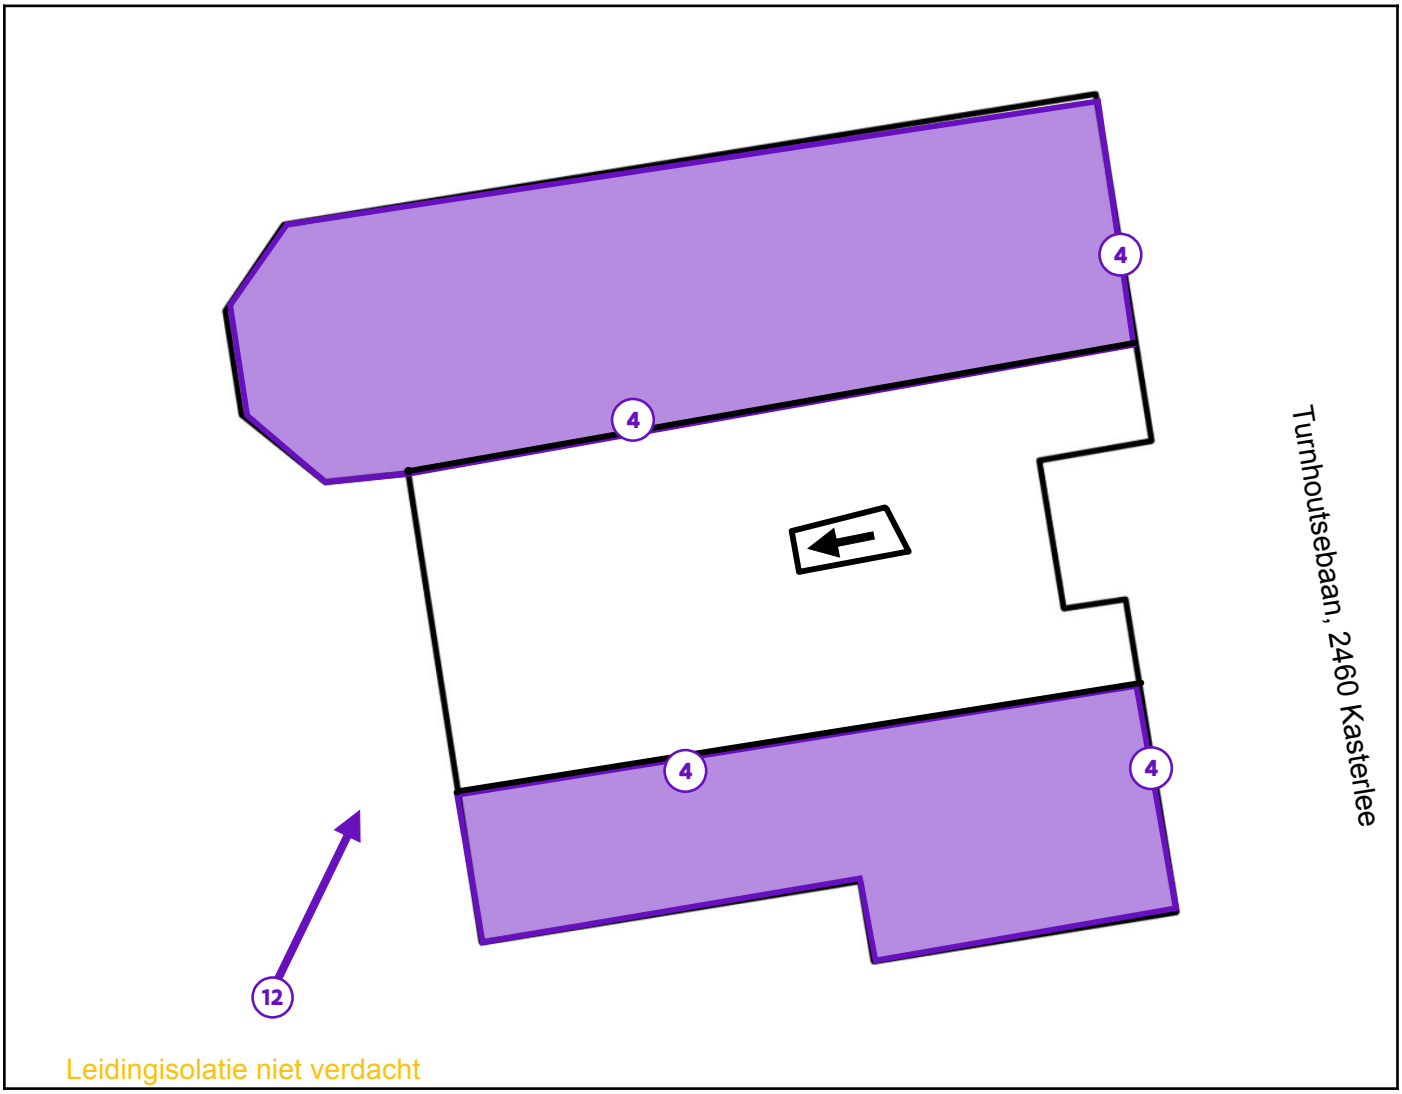
Plan 1.4: Hoofdgebouw zolder +2

Beschrijving	Type	Actie
4. 2 ruimtes op zolder dichtgemaakt	Beperking	-
12. Leidingisolatie niet verdacht zolder +2	Overige ruimte of materiaal	-

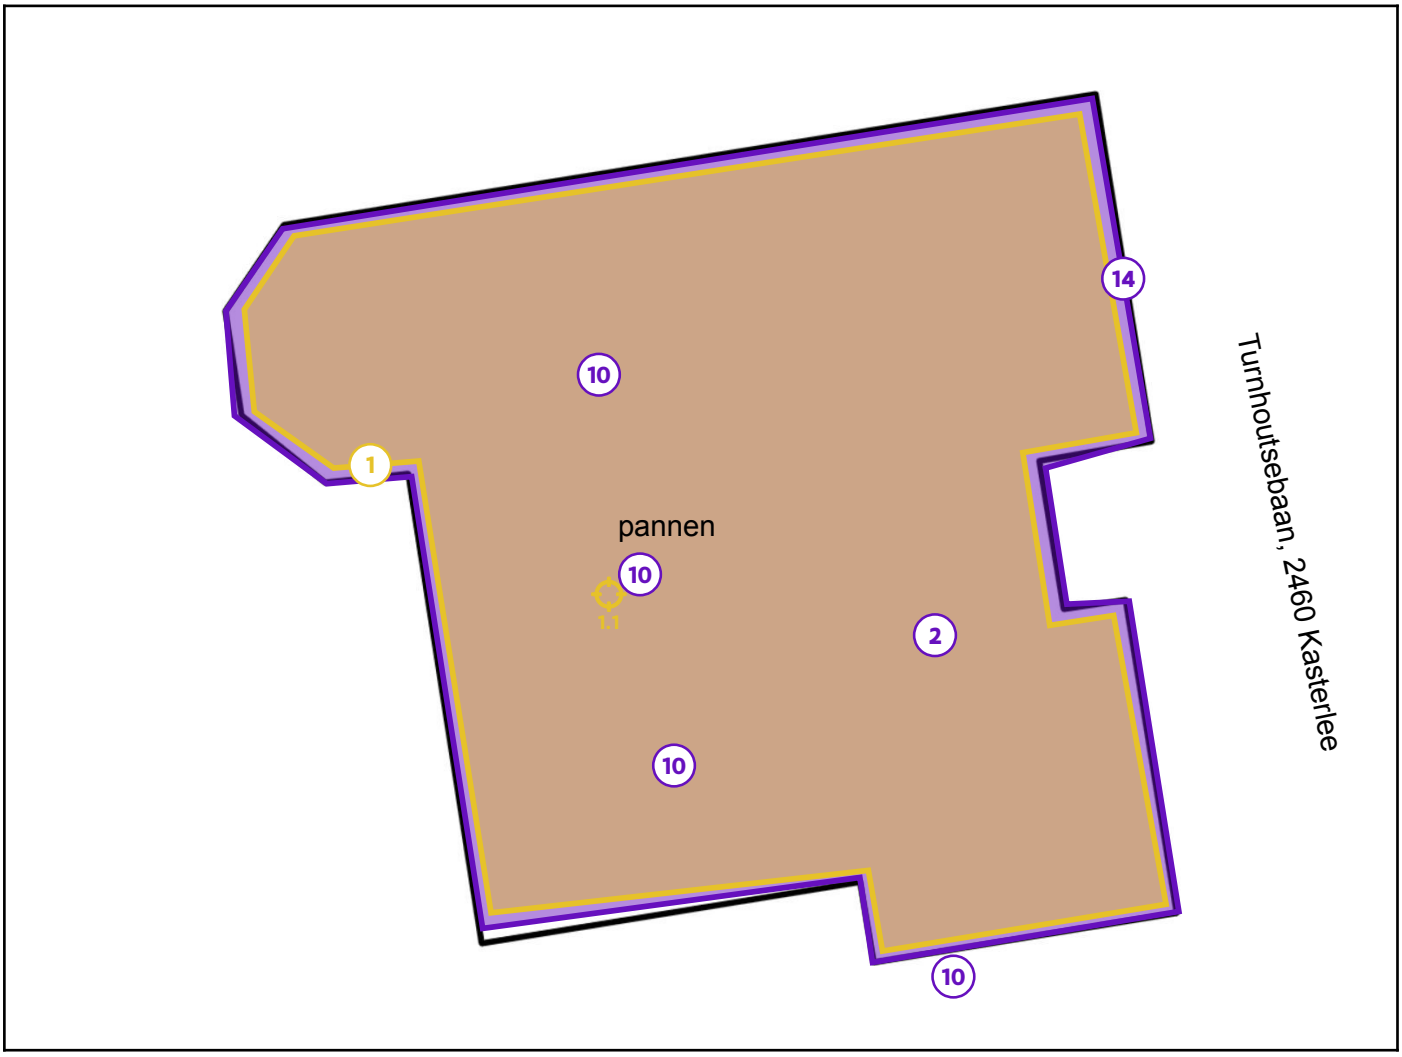
Plan 1.5: Hoofdgebouw dak

Beschrijving	Type	Actie
1. Onderdak van schuin dak hoofdgebouw	Asbestmateriaal	Zorgvuldig beheren
1.1 Code: 4	Puntmonster	-
2. Schoorsteen en schacht binnenkant niet inspecteerbaar	Beperking	-
10. Dichtingen niet verdacht aan schrijnwerk algemeen	Overige ruimte of materiaal	-
14. Dakbedekking niet verdacht hoofdgebouw en beide bijgebouwen	Overige ruimte of materiaal	-

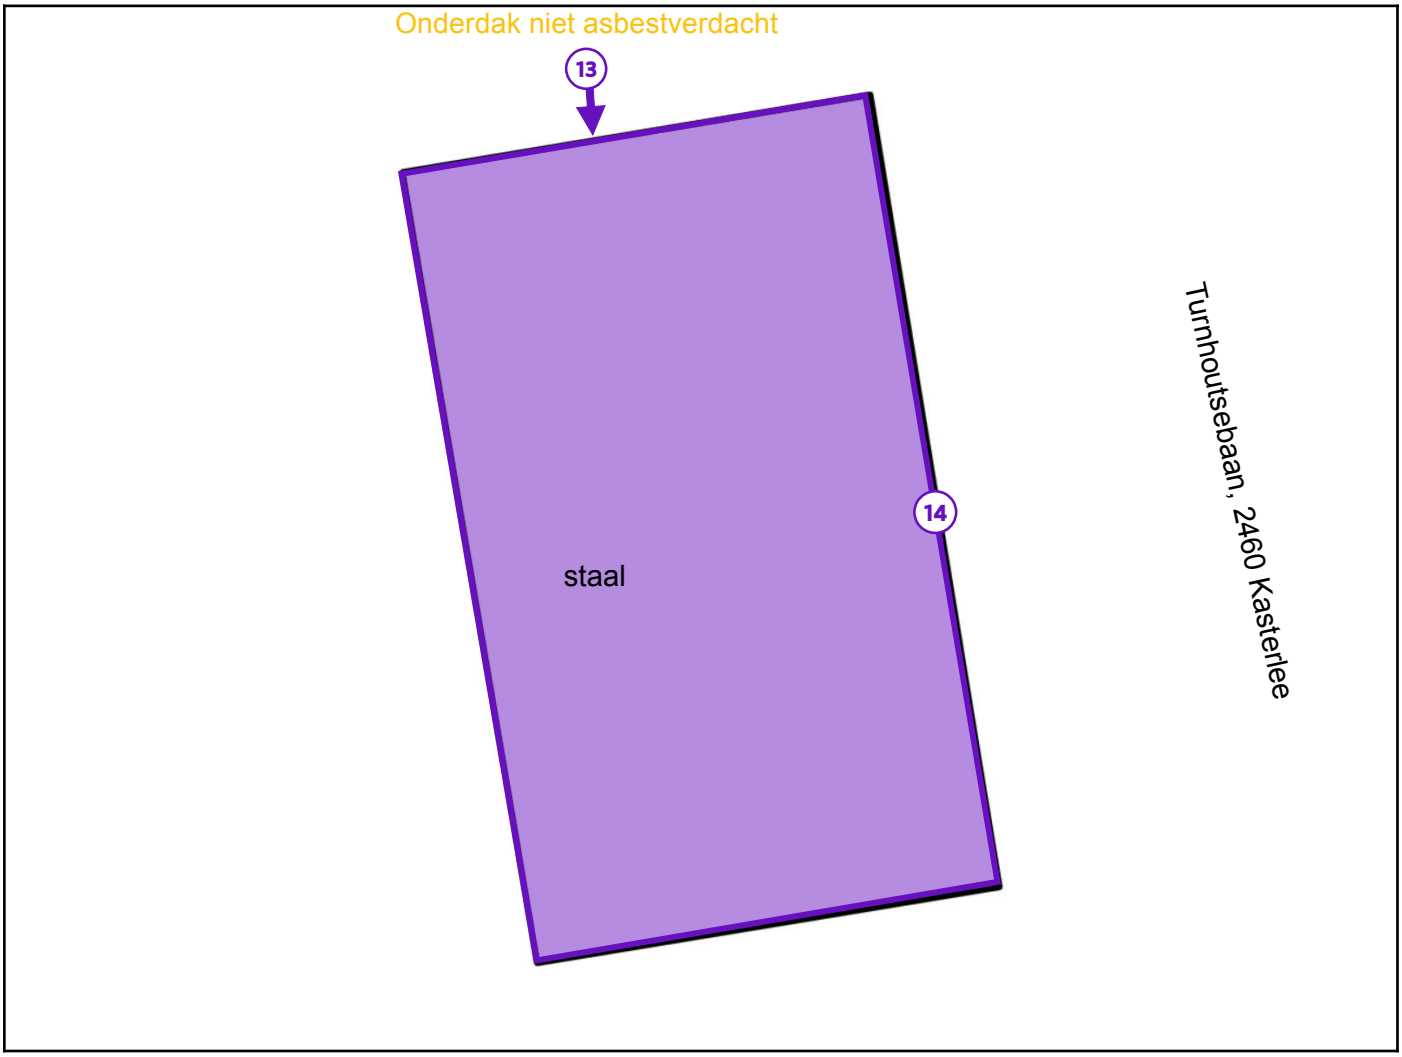
Plan 2.2: Tuinhuis 1 dak

Beschrijving	Type	Actie
13. Onderdak niet asbestverdacht tuinhuizen	Overige ruimte of materiaal	-
14. Dakbedekking niet verdacht hoofdgebouw en beide bijgebouwen	Overige ruimte of materiaal	-

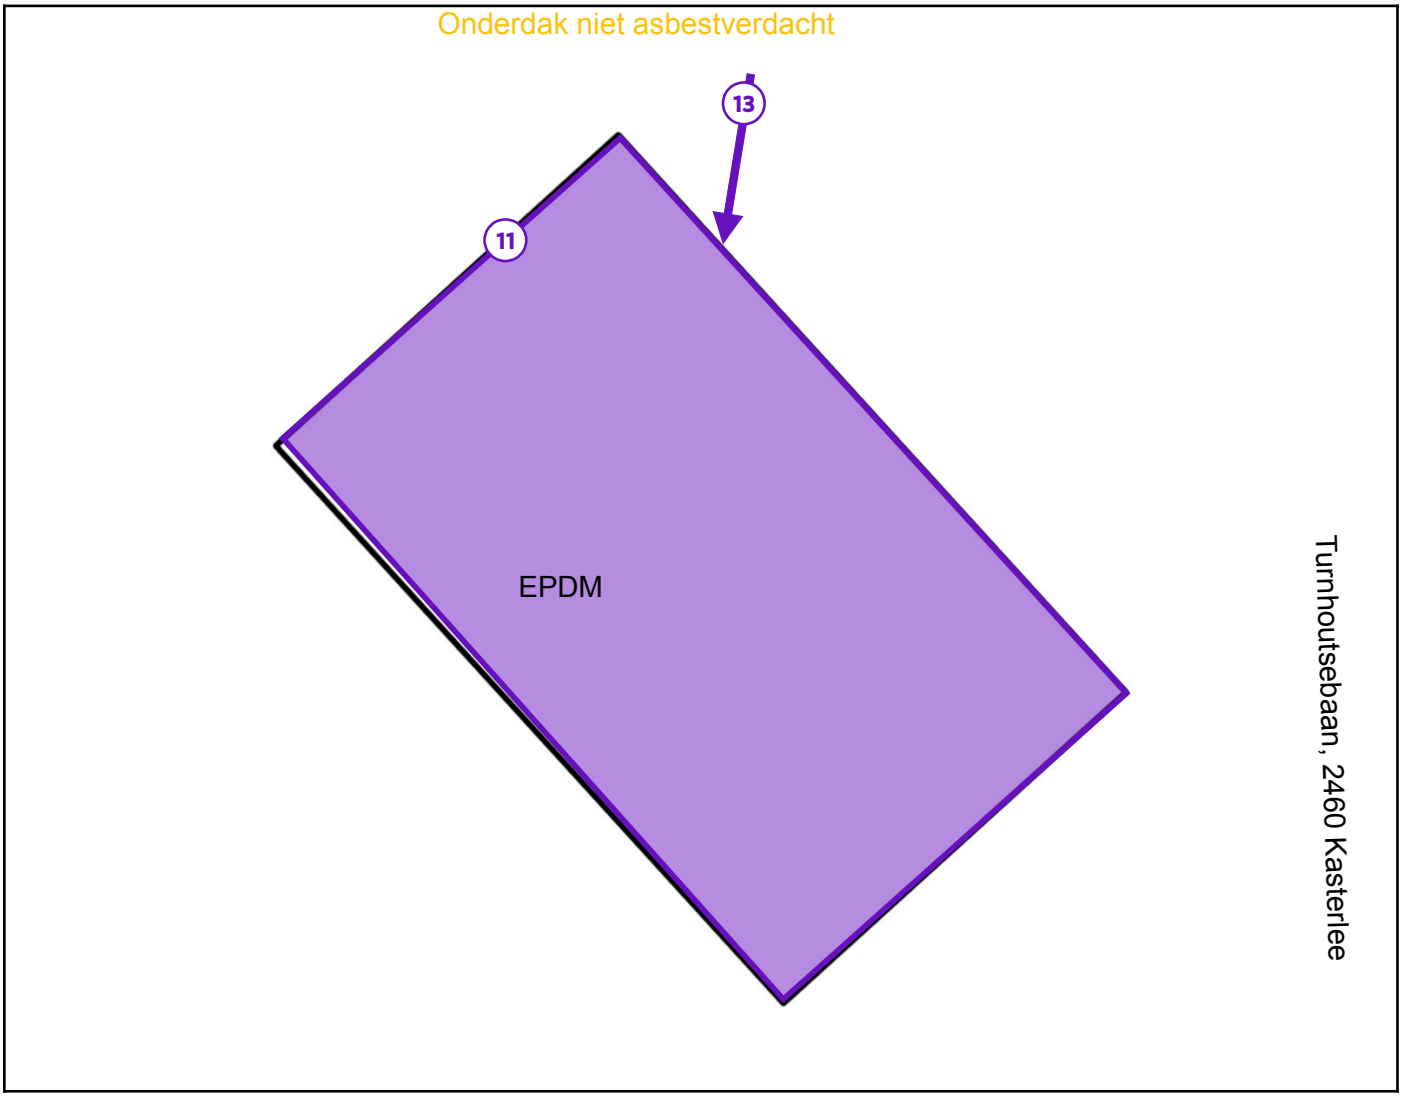
Plan 3.2: Tuinhuis 2/ Poolhouse dak

Beschrijving	Type	Actie
11. EPDM dakbedekking niet verdacht tuinhuis 2/poolhouse	Overige ruimte of materiaal	-
13. Onderdak niet asbestverdacht tuinhuizen	Overige ruimte of materiaal	-

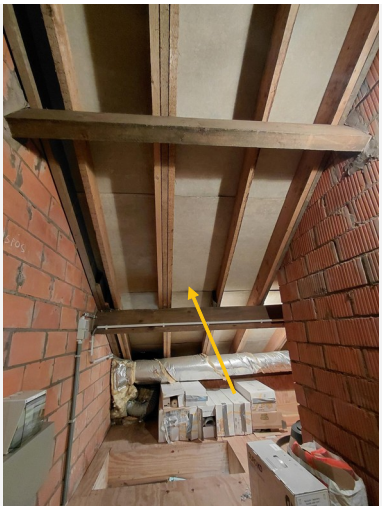
Fiche 1: Onderdak van schuin dak hoofdgebouw

Asbestmateriaal

Het asbestmateriaal valt onder de mijlpaal van 2040.

Eindbeoordeling materiaalrisico	Laag materiaalrisico en/of verlaagde kans op vezelvrijgave

Gebondenheid	Categorie 1: hechtgebonden in oorsprong
Asbestsoort (vezeltype)	Alleen chrysotiel aanwezig
Asbestconcentratie	Laag (< 50%)
Afschermingsgraad van het gehele materiaal	Geheel of deels vrij aan de binnenlucht, maar geen contact met binnenluchtstromen
Toestand van het materiaal	Licht beschadigd, licht verweerd. Intacte calciumsilicaatplaat of materiaal met categorie 3-gebondenheid

#	Type	Referentie	Resultaat
1.1	Puntmonster	4	Chrysotiel

Beschrijving	Onderdak van schuin dak hoofdgebouw
Omgeving	Binnen
Primaire drager	Schuin dak
Asbestmateriaal	Plaat, paneel, tablet - Type Menuiserite
Bindmiddel van asbestmateriaal	Cement
Gebondenheid op basis van bindmiddel	Hecht
Hoeveelheid (oppervlakte - dikte - aantal)	• 200,00 m^2 - 0,50 cm - 1 stuk
Totaal volume	1,00 m^3
Eenvoudig bereikbaar	Nee • Het asbestmateriaal is bedekt (uitgezonderd laag verf, coating, behang, kunststof, textiel) en het wegnemen van het bedekkende materiaal kan niet zonder het bedekkende materiaal te beschadigen.
Bevestigingswijze	• Genageld, geniet
Identificatiemethode	Een monstername door de asbestdeskundige met laboanalyse door een asbestlabo.
Destructieve handeling voor identificatie	Nee
Opmerking	Hoeveelheid is een geschatte waarde.

Zorgvuldig beheren

- Zorg voor een veilig beheer en verwijder dit asbestmateriaal wanneer het bij werken eenvoudig bereikbaar wordt. Controleer de toestand jaarlijks op wijzigingen.

- Eenvoudige handelingen: mag via doe-het-zelf of door werknemer(s) met opleidingsattest eenvoudige handelingen
  Als dit materiaal verwijderd kan worden zonder het te breken, te beschadigenâ ¦, dan mag dit met eenvoudige handelingen.

Materiaalspecifiek advies: Langs de buitenzijde de platen per stuk voorzichtig losmaken door eerst de dakpannen af te nemen. Bij occasioneel breken onmiddellijk fixeren en onder constante verneveling verder werken.

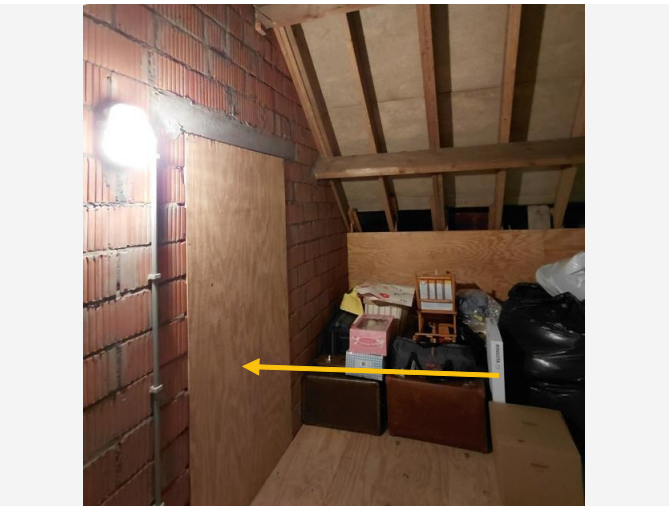
Fiche 4: 2 ruimtes op zolder dichtgemaakt

Beperking

Tijdelijke beperking

Reden: Er is geen volledige risicobeoordeling mogelijk

Uitleg van de asbestdeskundige: Niet slotvast maar dichtgemaakt.

2 Ruimtes niet mogelijk te betreden

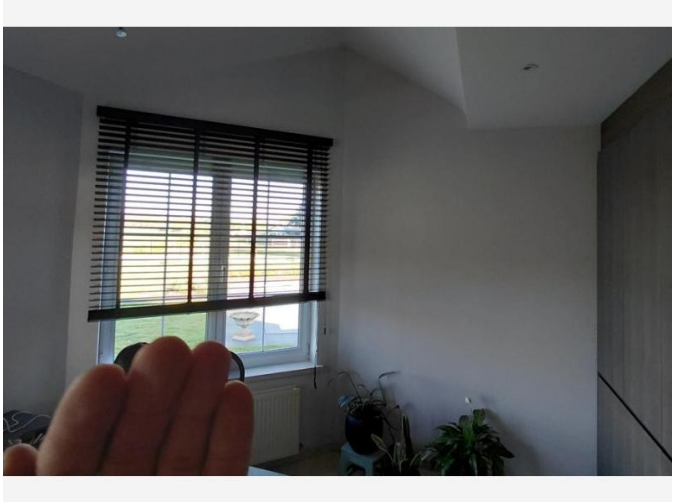
Fiche 5: Vensterbanken binnen niet asbestverdacht

Deze tabletten bestaan uit natuursteen, PVC, hout of andere en zijn bijgevolg niet asbestverdacht.

Basis voor advies	De asbestdeskundige beoordeelt het materiaal als niet-asbestverdacht.

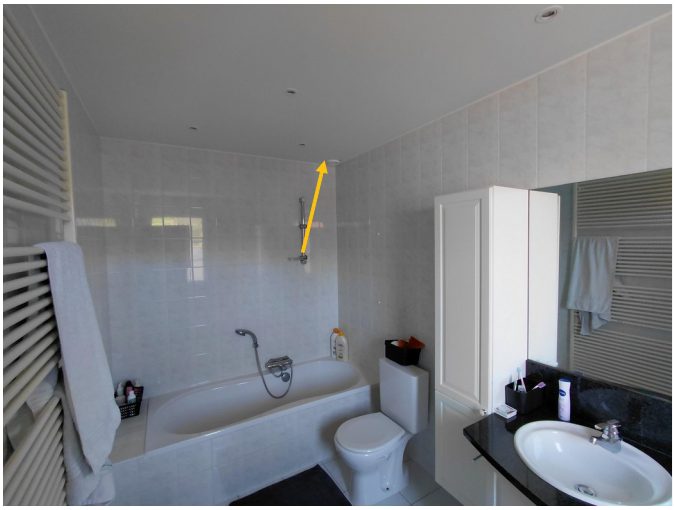
Fiche 7: Pleister plafonds hoofdgebouw

Geen asbest

#	Type	Referentie	Resultaat
7.1	Mengmonster	2	Geen asbest

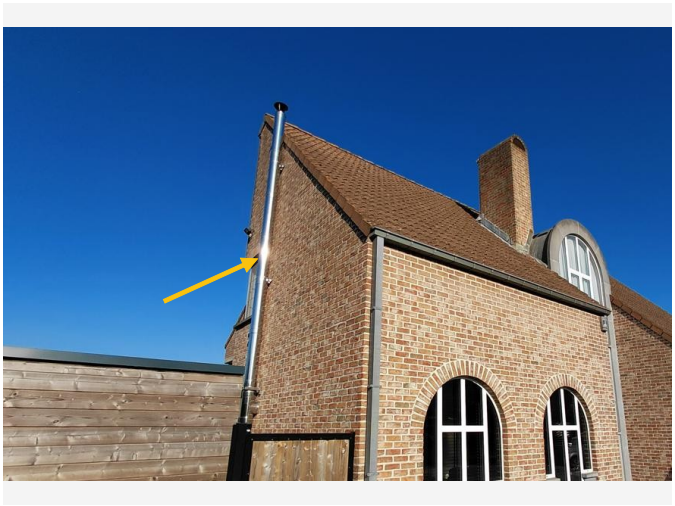
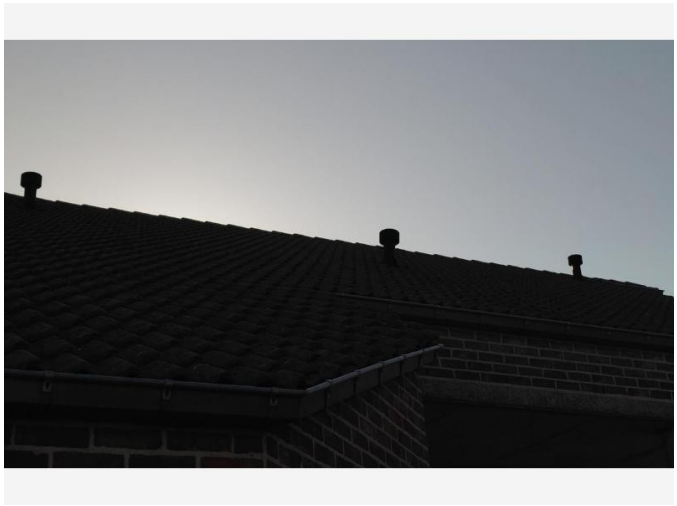
Fiche 16: Rookgaskanaal op dak/schoorsteen niet verdacht hoofdgebouw	Onderdeel van verplichte checklist 'verplicht te beschrijven ruimte of materiaal': De waarneembare rookgaskanalen zijn gemaakt van metaal, kunststof, keramisch materiaal, beton of gelijkwaardig en zijn bijgevolg niet asbestverdacht. Dit materiaal is enkel aanwezig in de constructie(s) waarbij dit op plan werd aangeduid.	-
