Asbestinventarisattest

Rechtestraat 42, 2500 Lier

Attestnummer : **20230609-000290.000**
Uitgegeven op : **09.06.2023**
Geldig tot : **09.06.2033**

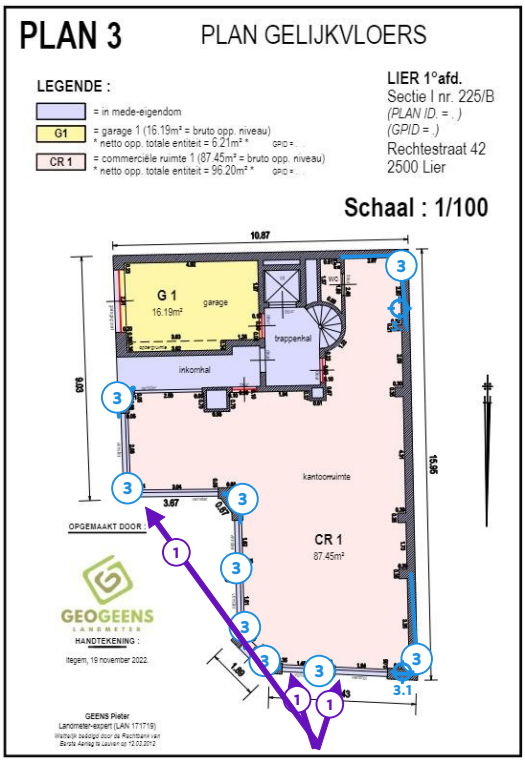
Plan 1.1: PLAN 3 - GV ontwerp

Beschrijving	Type	Actie
1. Kit	Advies	-
3. Pleisterwerk	Geen asbest	-
3.1 Code: 2	Mengmonster	-

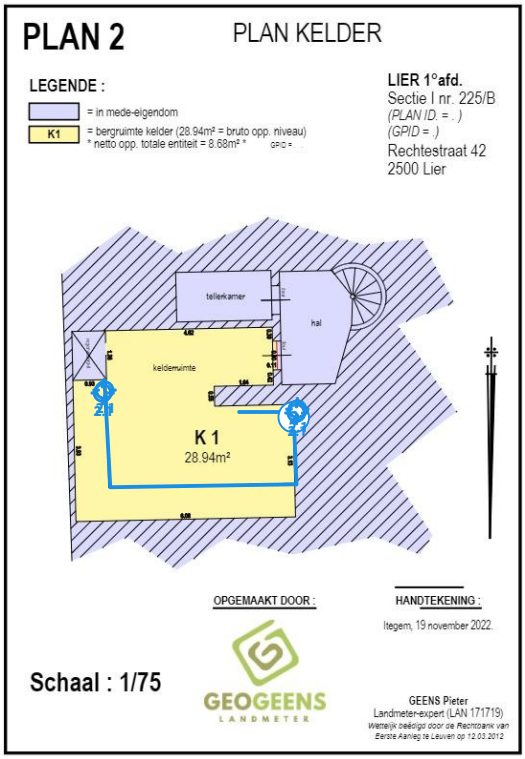
Plan 1.2: PLAN 2 - kelder ontwerp

Beschrijving	Type	Actie
2. Leidingisolatie	Geen asbest	-
2.1 Code: 1	Mengmonster	-

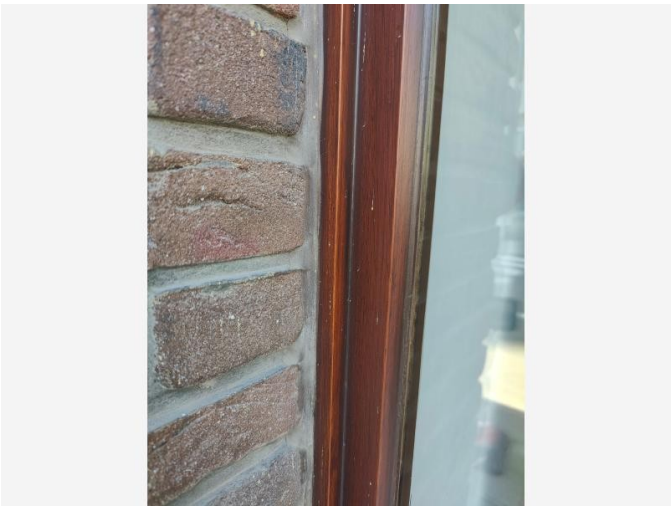
Fiche 1: Kit

De kit werd gecontroleerd en niet verdacht bevonden.

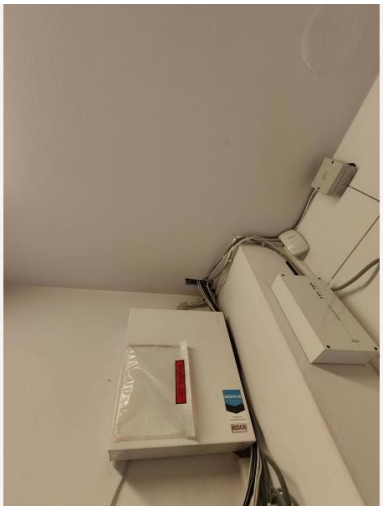
Fiche 3: Pleisterwerk

Geen asbest

#	Type	Referentie	Resultaat
3.1	Mengmonster	2	Geen asbest

Beschrijving	Pleisterwerk
Omgeving	Binnen
Primaire drager	Binnenwand
Bindmiddel van materiaal	Gips - kalk

Gebondenheid op basis van bindmiddel	Niet-hechtgebonden
Hoeveelheid (oppervlakte - dikte - aantal)	• 50,00 m^2 - 2,00 cm - 1 stuk
Totaal volume	1,00 m^3
Identificatiemethode	Vaststelling met monstername
Destructieve handeling voor identificatie	Nee
Opmerking	Er werd geen pleisterwerk vastgesteld op het toilet, de plafonds werden voorzien van een verlaagd plafond en enkele muren werden voorzien van een voorzetwand. Staal genomen in aparte ruimte en keuken.
