Asbestinventarisattest

Meuleschettestraat 33, 9300 Aalst

Attestnummer : **20250616-000364.001**
Uitgegeven op : **17.06.2025**
Geldig tot : **17.06.2035**

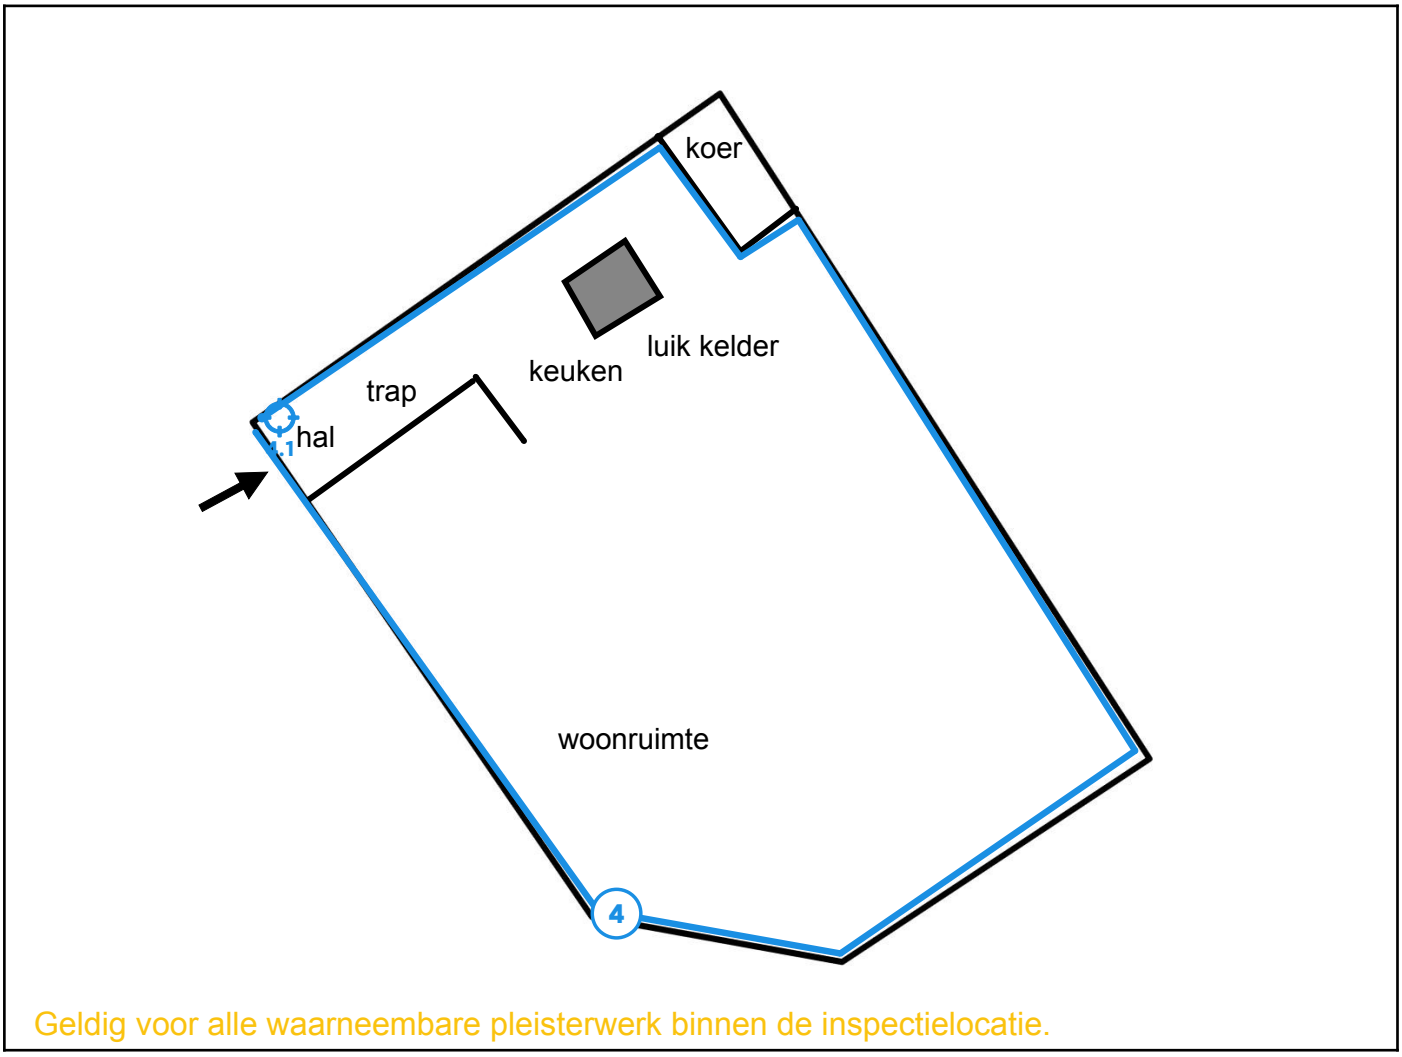
Plan 1.1: gelijkvloers

Geldig voor alle waarneembare pleisterwerk binnen de inspectielocatie.

Beschrijving	Type	Actie
4. pleisterwerk muren	Geen asbest	-
4.1 Code: MMO1	Mengmonster	-

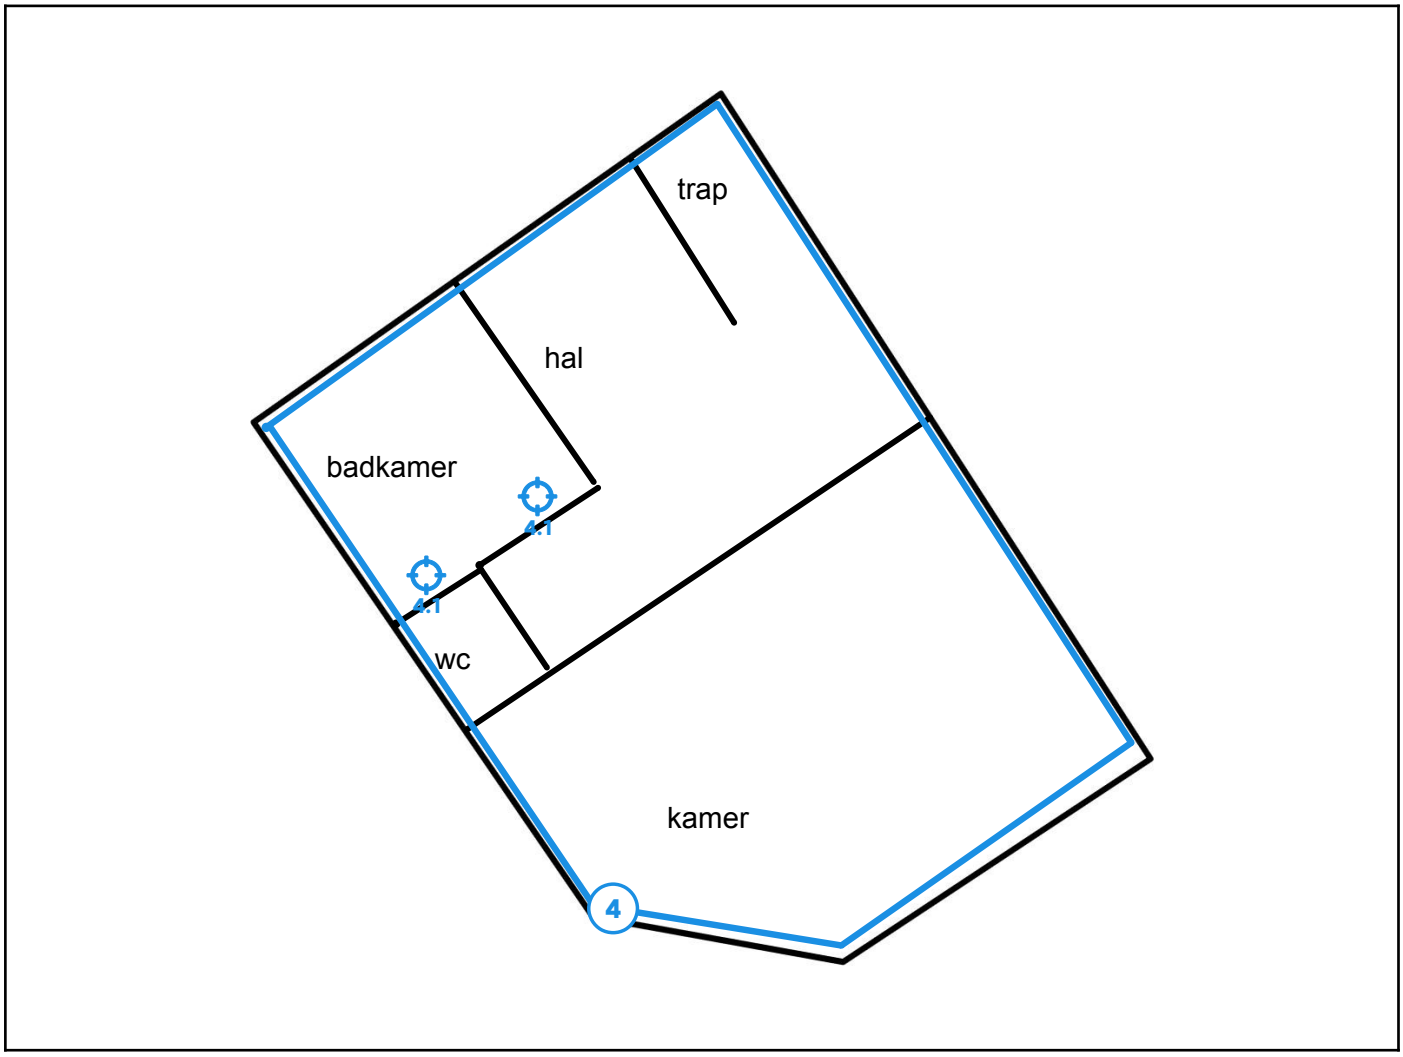
Plan 1.2: eerste verdieping

Beschrijving	Type	Actie
4. pleisterwerk muren	Geen asbest	-
4.1 Code: MMO1	Mengmonster	-

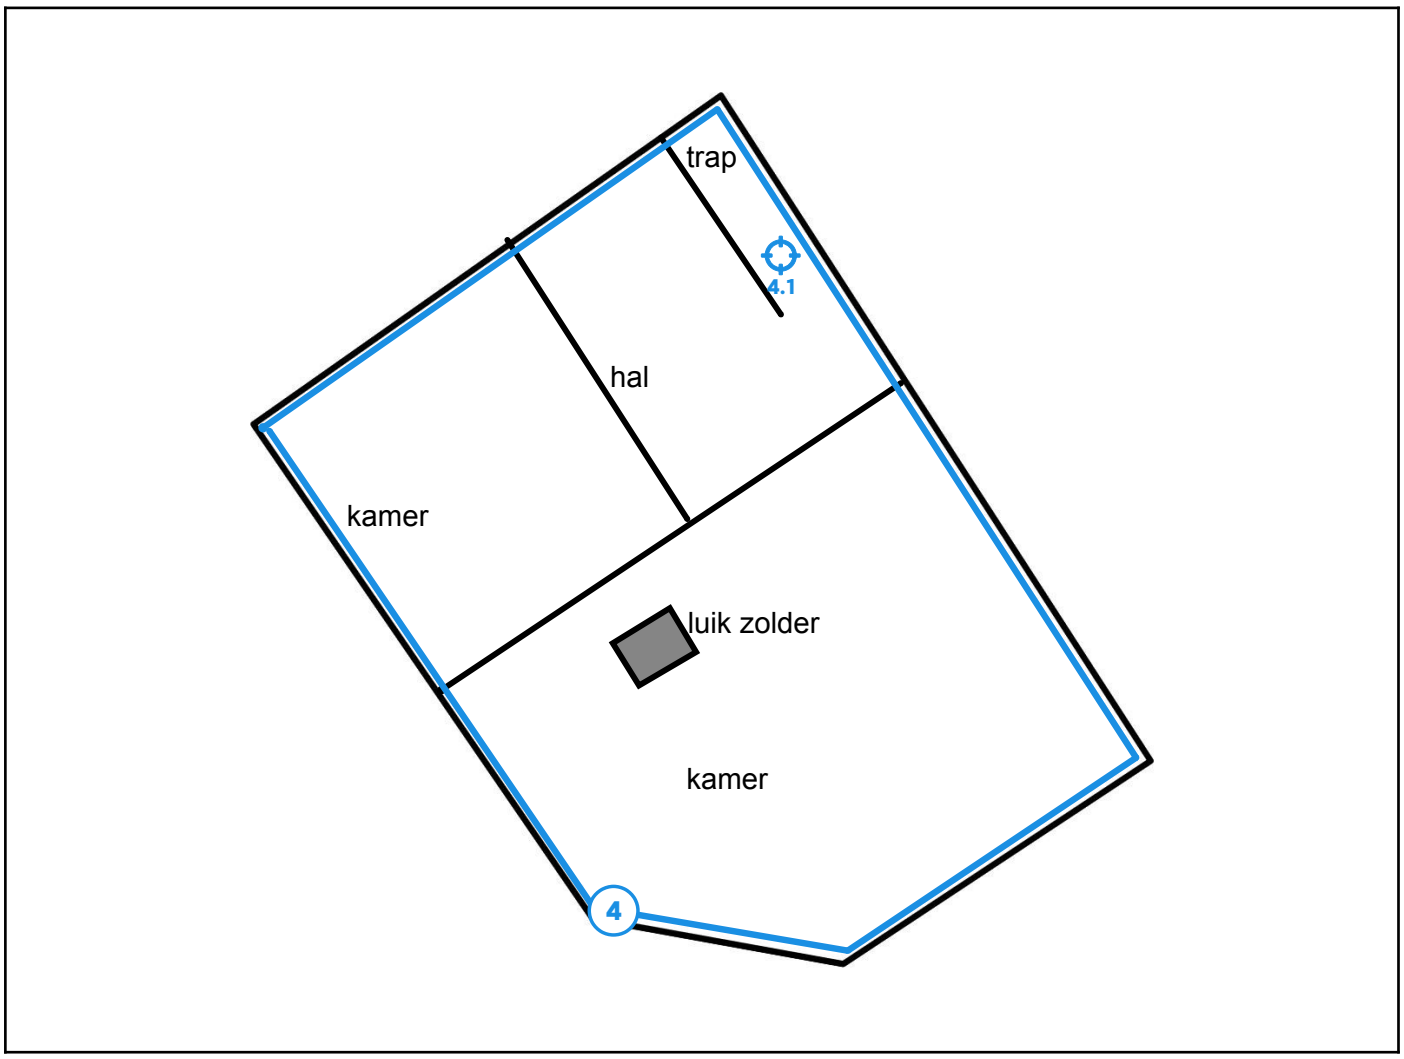
Plan 1.3: tweede verdieping

Beschrijving	Type	Actie
4. pleisterwerk muren	Geen asbest	-
4.1 Code: MMO1	Mengmonster	-

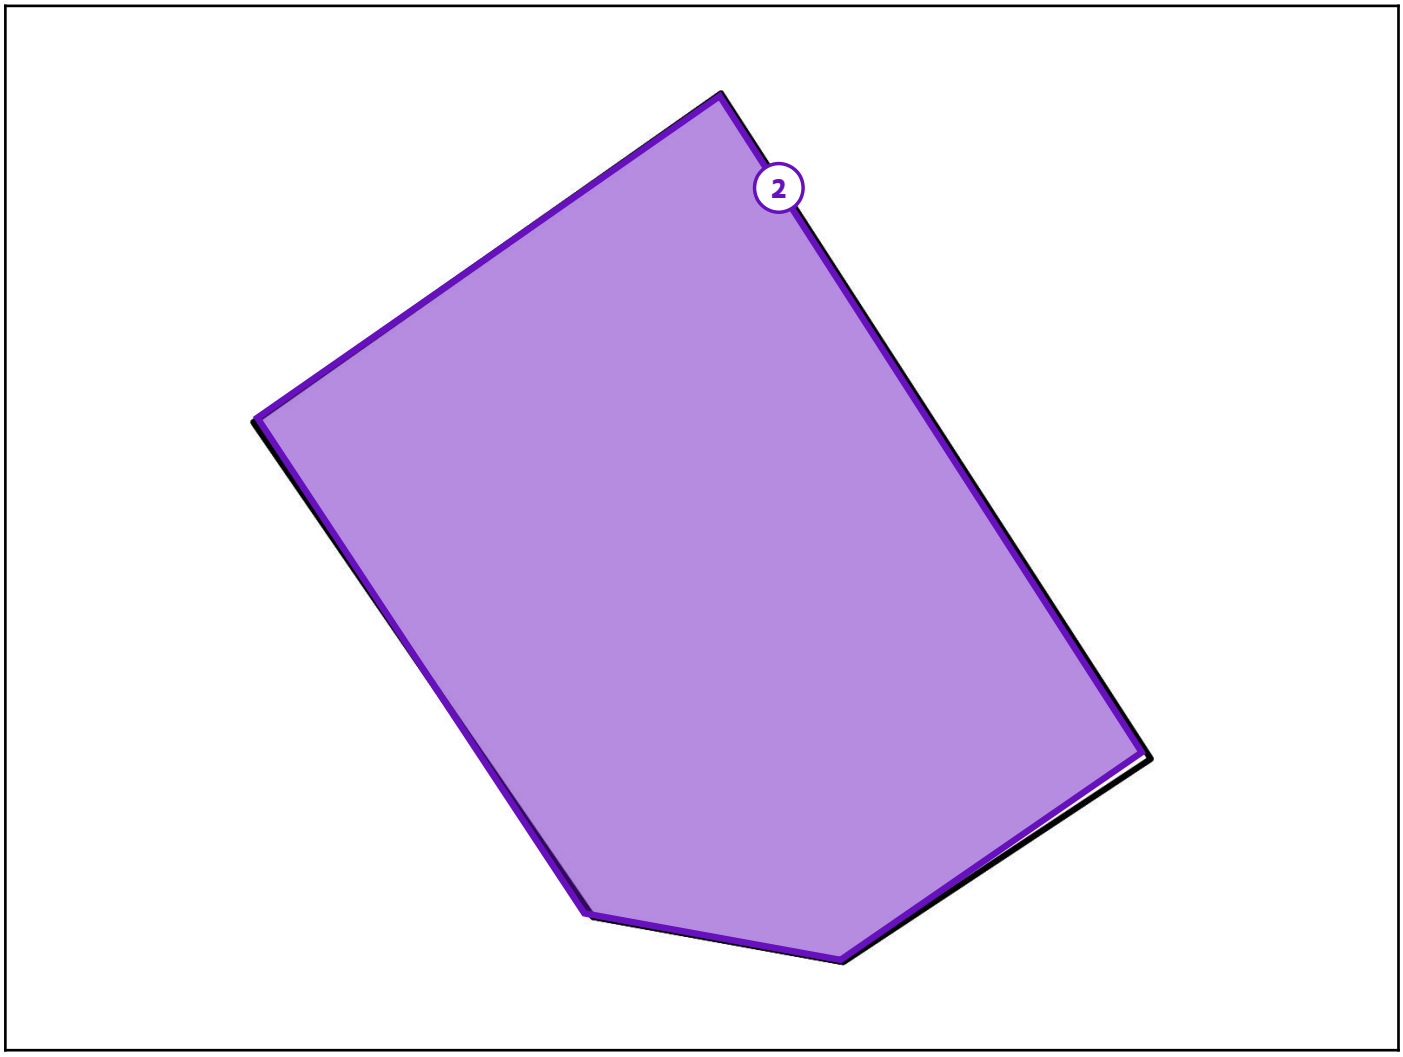
Plan 1.4: eerste verdieping

Beschrijving	Type	Actie
2. Plafonds	Advies	-

Het materiaal achter het vals plafond kon op het moment van de inspectie niet nader worden onderzocht. Asbestverdachte toepassingen dienen steeds te worden behandeld als asbesthoudend. Dit om potentiële vrijgave te voorkomen. Bij onderhouds-, renovatie- of sloopwerken dient er een analyse te worden uitgevoerd voorafgaand aan de werken. Gelieve voor aanvang werken dit verder te laten controleren via een destructief onderzoek.

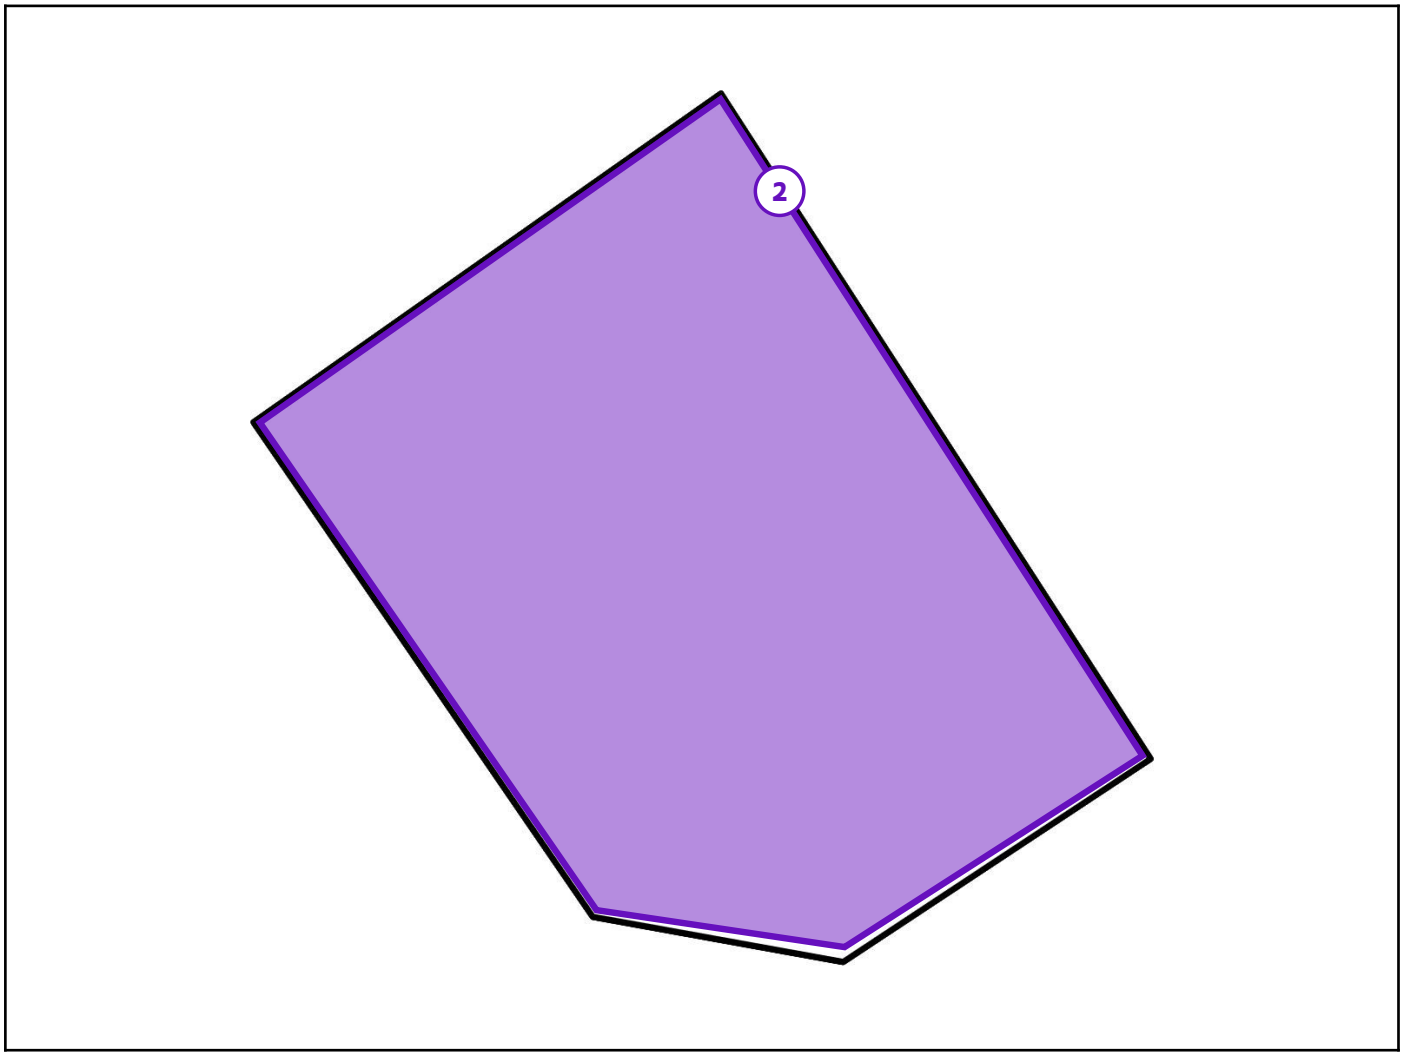
Plan 1.5: eerste verdieping plafond

Beschrijving	Type	Actie
2. Plafonds	Advies	-

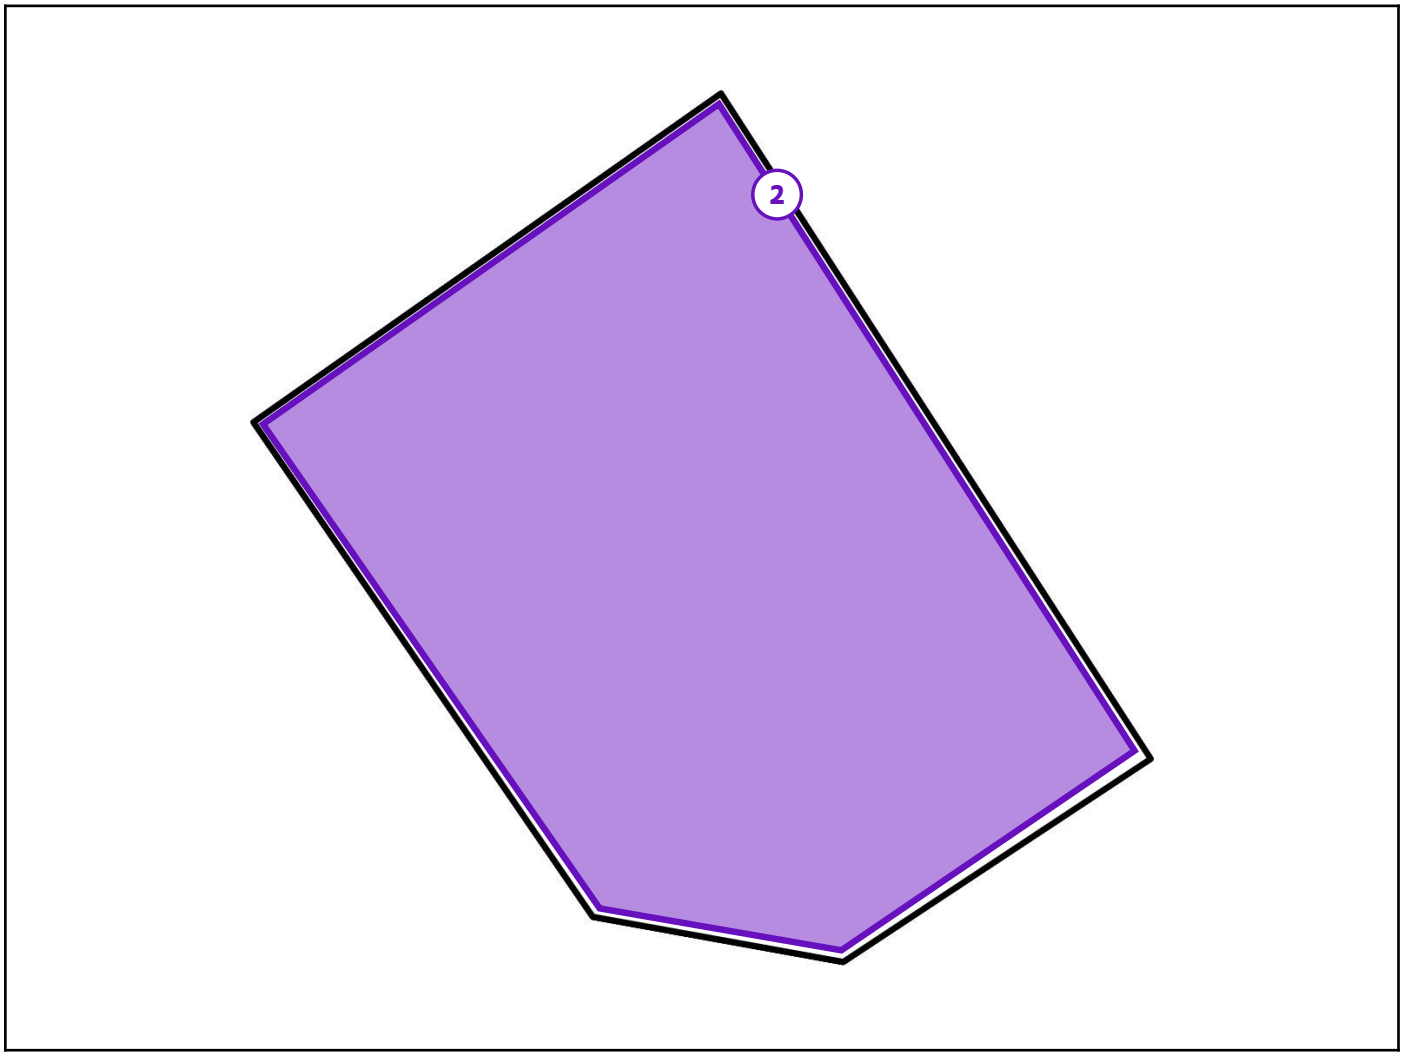
Plan 1.6: tweede verdieping plafonds

Beschrijving	Type	Actie
2. Plafonds	Advies	-

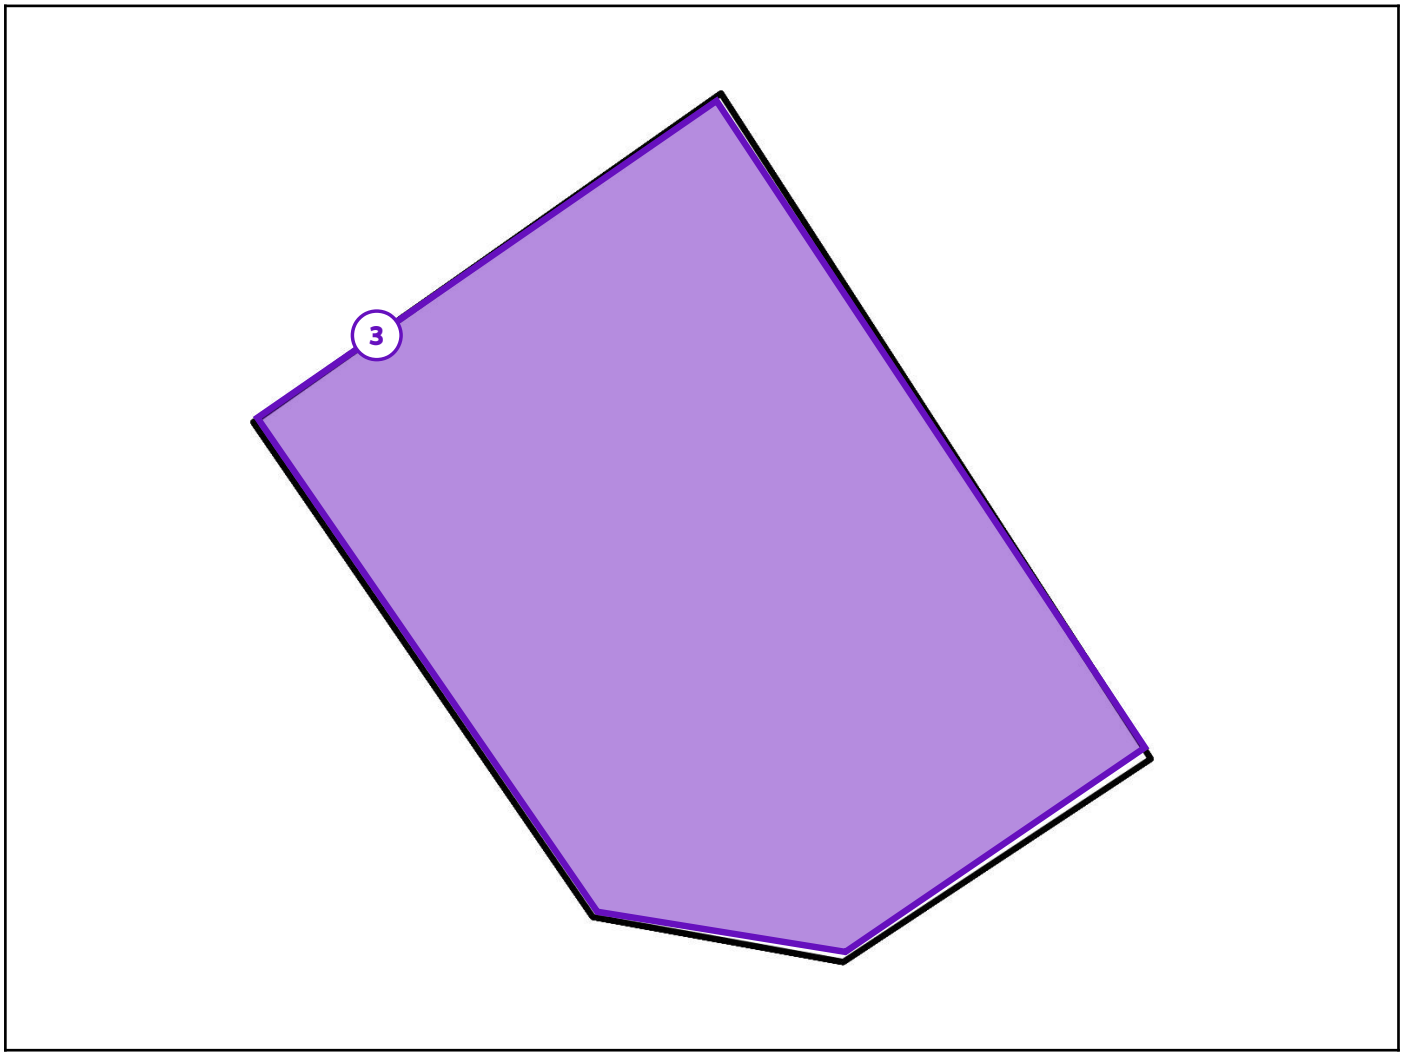
Plan 1.7: dak en onderdak

Beschrijving	Type	Actie
3. dak woning	Advies	-

Dak is recent gerenoveerd in 2020. Zie bewijs in de bijlage.

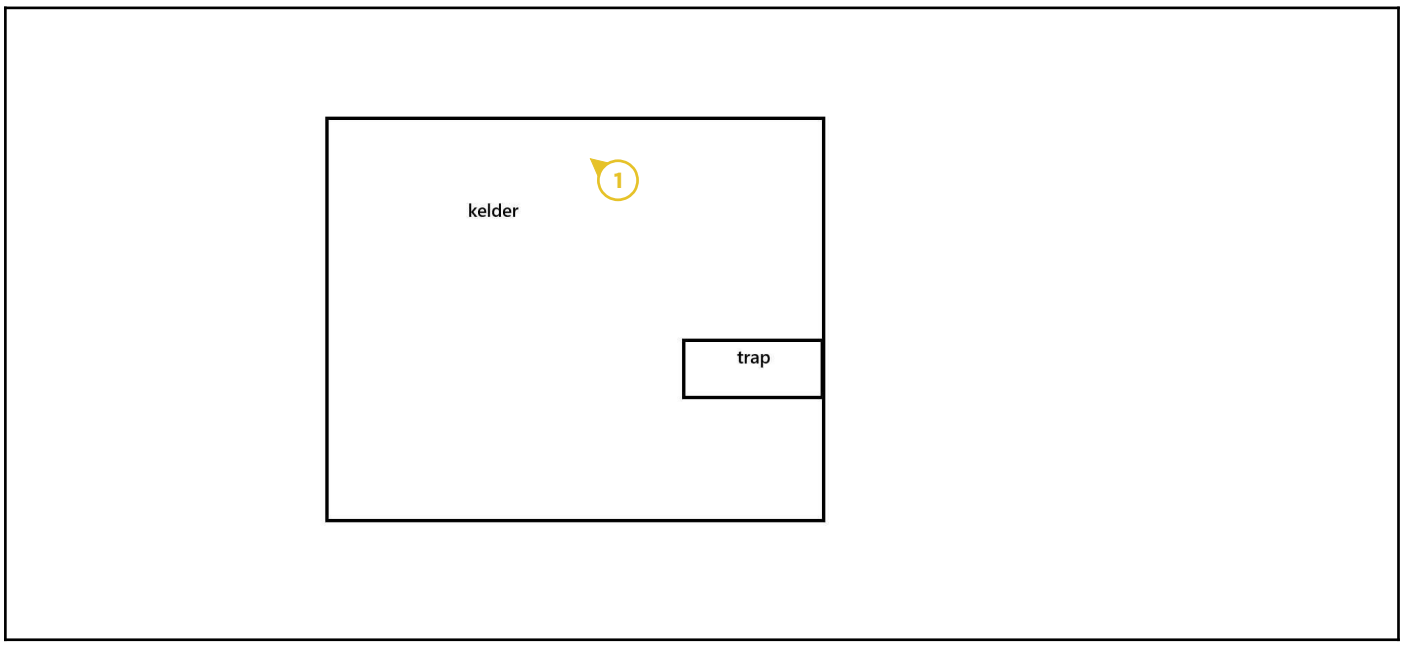
Plan 1.8: kelder

Beschrijving	Type	Actie
1. Bakelieten toepassing	Asbestmateriaal	Zorgvuldig beheren

Eindbeoordeling materiaalrisico	Laag materiaalrisico en/of verlaagde kans op vezelvrijgave

Gebondenheid	Categorie 1: hechtgebonden in oorsprong
Asbestsoort (vezeltype)	Crocidoliet aanwezig
Asbestconcentratie	Laag (< 50%)
Afschermingsgraad van het gehele materiaal	Geheel of deels (ook) vrij aan de binnenlucht
Toestand van het materiaal	Onbeschadigd, niet verweerd

- Zorg voor een veilig beheer. Vermijd het beschadigen van het asbestmateriaal. Controleer de toestand jaarlijks op wijzigingen.
- Voer bijkomende staalname(s) uit.

- Eenvoudige handelingen: mag via doe-het-zelf of door werknemer(s) met opleidingsattest eenvoudige handelingen
  Betreft een hechtgebonden toepassing met matige verwering. Dit verhoogt de kans op vezelvrijgave. De toepassing zorgvuldig verwijderen, zonder wijzigingen aan te brengen in de huidige toestand van het materiaal. De toepassing niet breken en/of beschadigen. De toepassing moet men voor verwijdering steeds fixeren of bevochtigen. Verwijder de toepassing a.d.h.v. eenvoudige handelingen met bijkomende maatregelen. Voorzie de nodige PBM's. Opgeleid personeel wordt aanbevolen.Bij verwijdering moet men dit afval dubbel en luchtdicht verpakt aandienen bij het gemeentelijk recyclagepark. Men raadpleegt best op voorhand de voorwaarden van het recyclagepark.

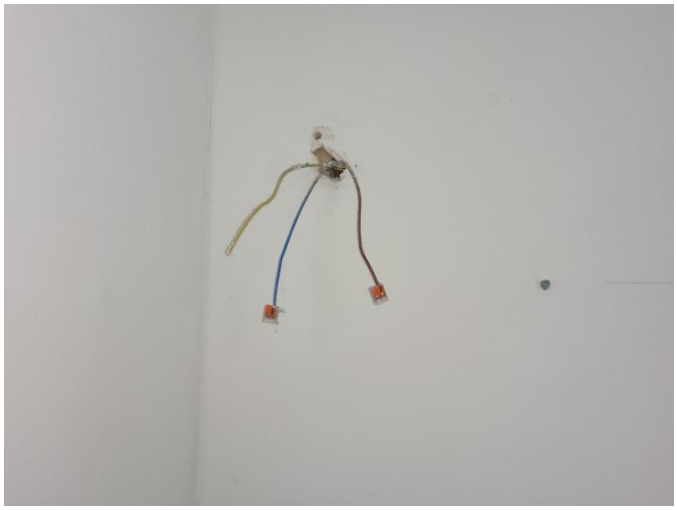
Fiche 4: pleisterwerk muren

Geen asbest

#	Type	Referentie	Resultaat
4.1	Mengmonster	MMO1	Geen asbest

Beschrijving	pleisterwerk muren
Omgeving	Binnen
Primaire drager	Binnenwand
Bindmiddel van materiaal	Gips - kalk
Gebondenheid op basis van bindmiddel	Niet-hechtgebonden
Hoeveelheid (oppervlakte - dikte - aantal)	• 234,00 m^2 - 0,30 cm - 1 stuk
Totaal volume	0,702 m^3
Identificatiemethode	Vaststelling met monstername
Destructieve handeling voor identificatie	Nee
Opmerking	De meeste muren zijn valse wanden type gyproc na een grondige renovatie. Zie foto's in de bijlage.
