Asbestinventarisattest

Jokerstraat 24, 2300 Turnhout

Attestnummer : **20260915-000224.000**
Uitgegeven op : **15.09.2026**
Geldig tot : **Onbeperkt** (tenzij de toestand wijzigt)

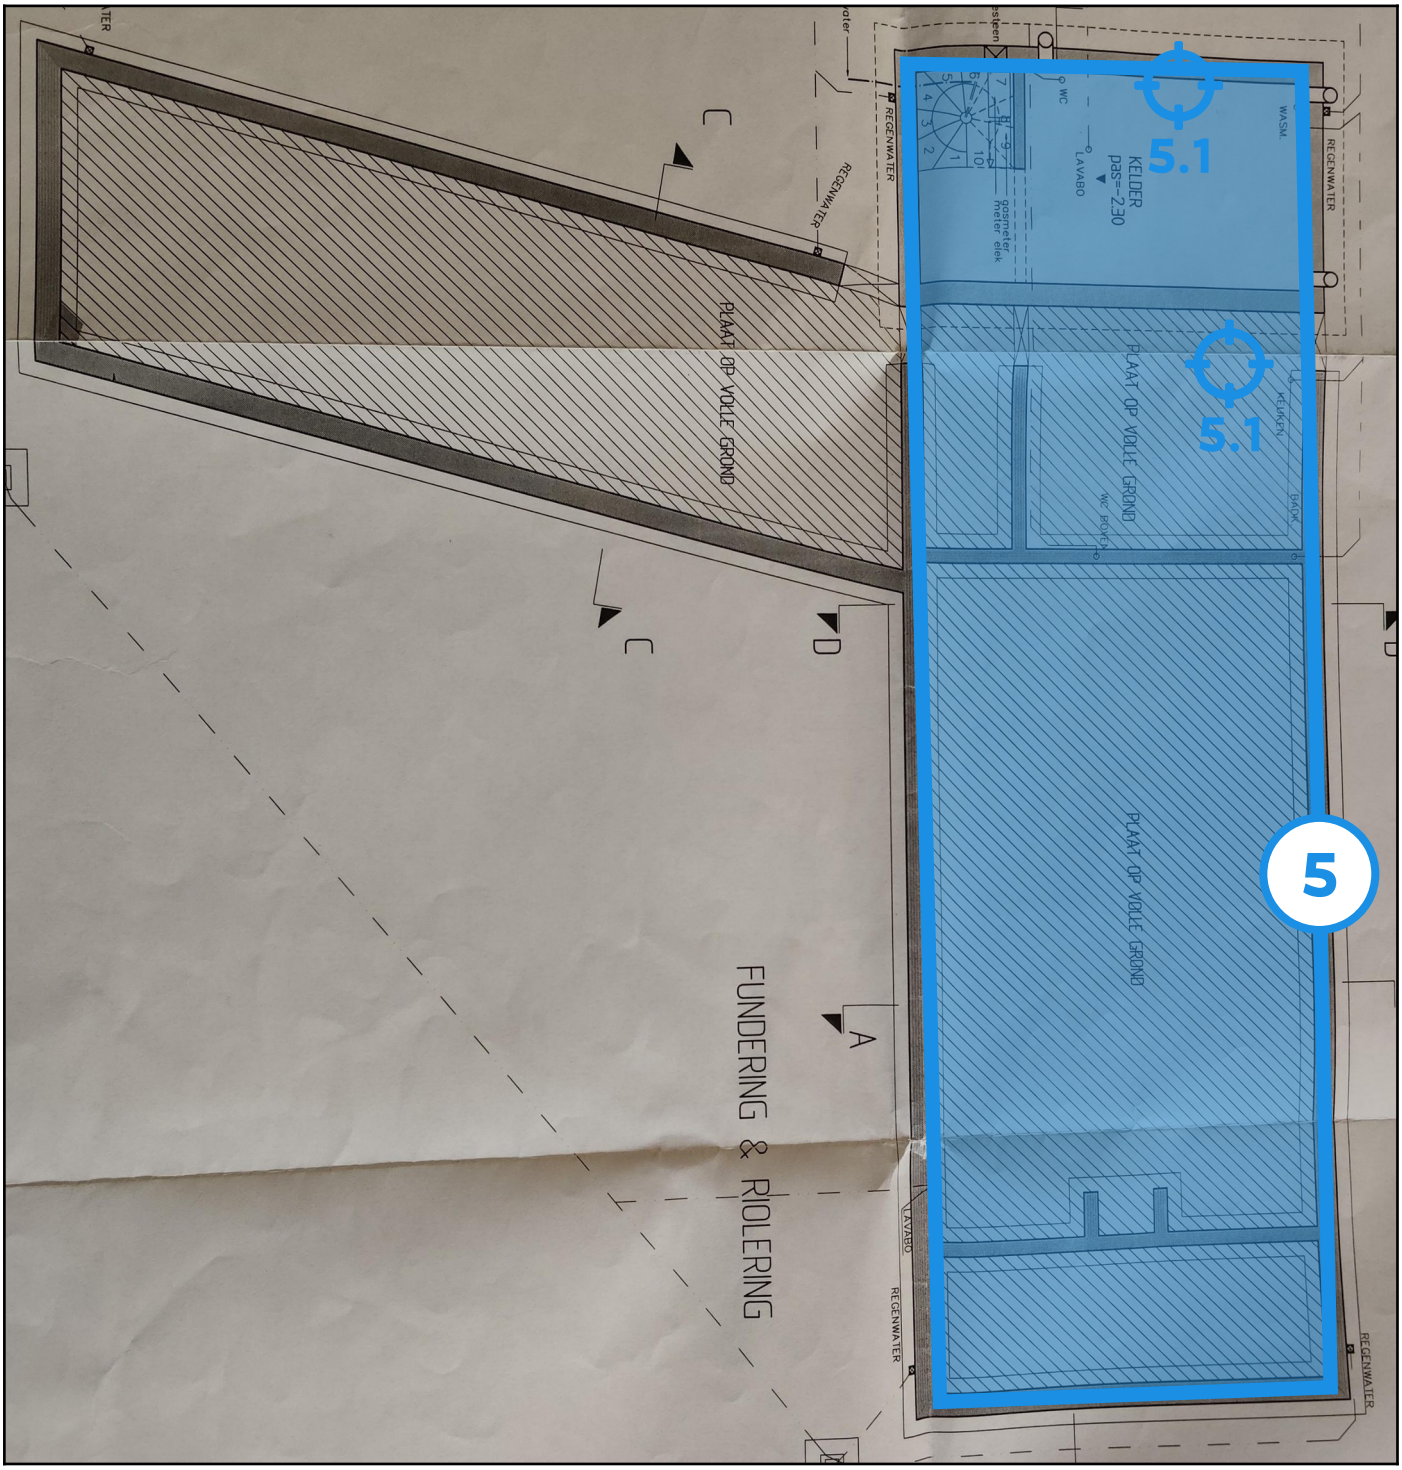
Plan 1.1: Kelder

Beschrijving	Type	Actie
5. Cementering binnentoepassing (met staalname)	Geen asbest	-

5.1 Code: 3	Mengmonster	-

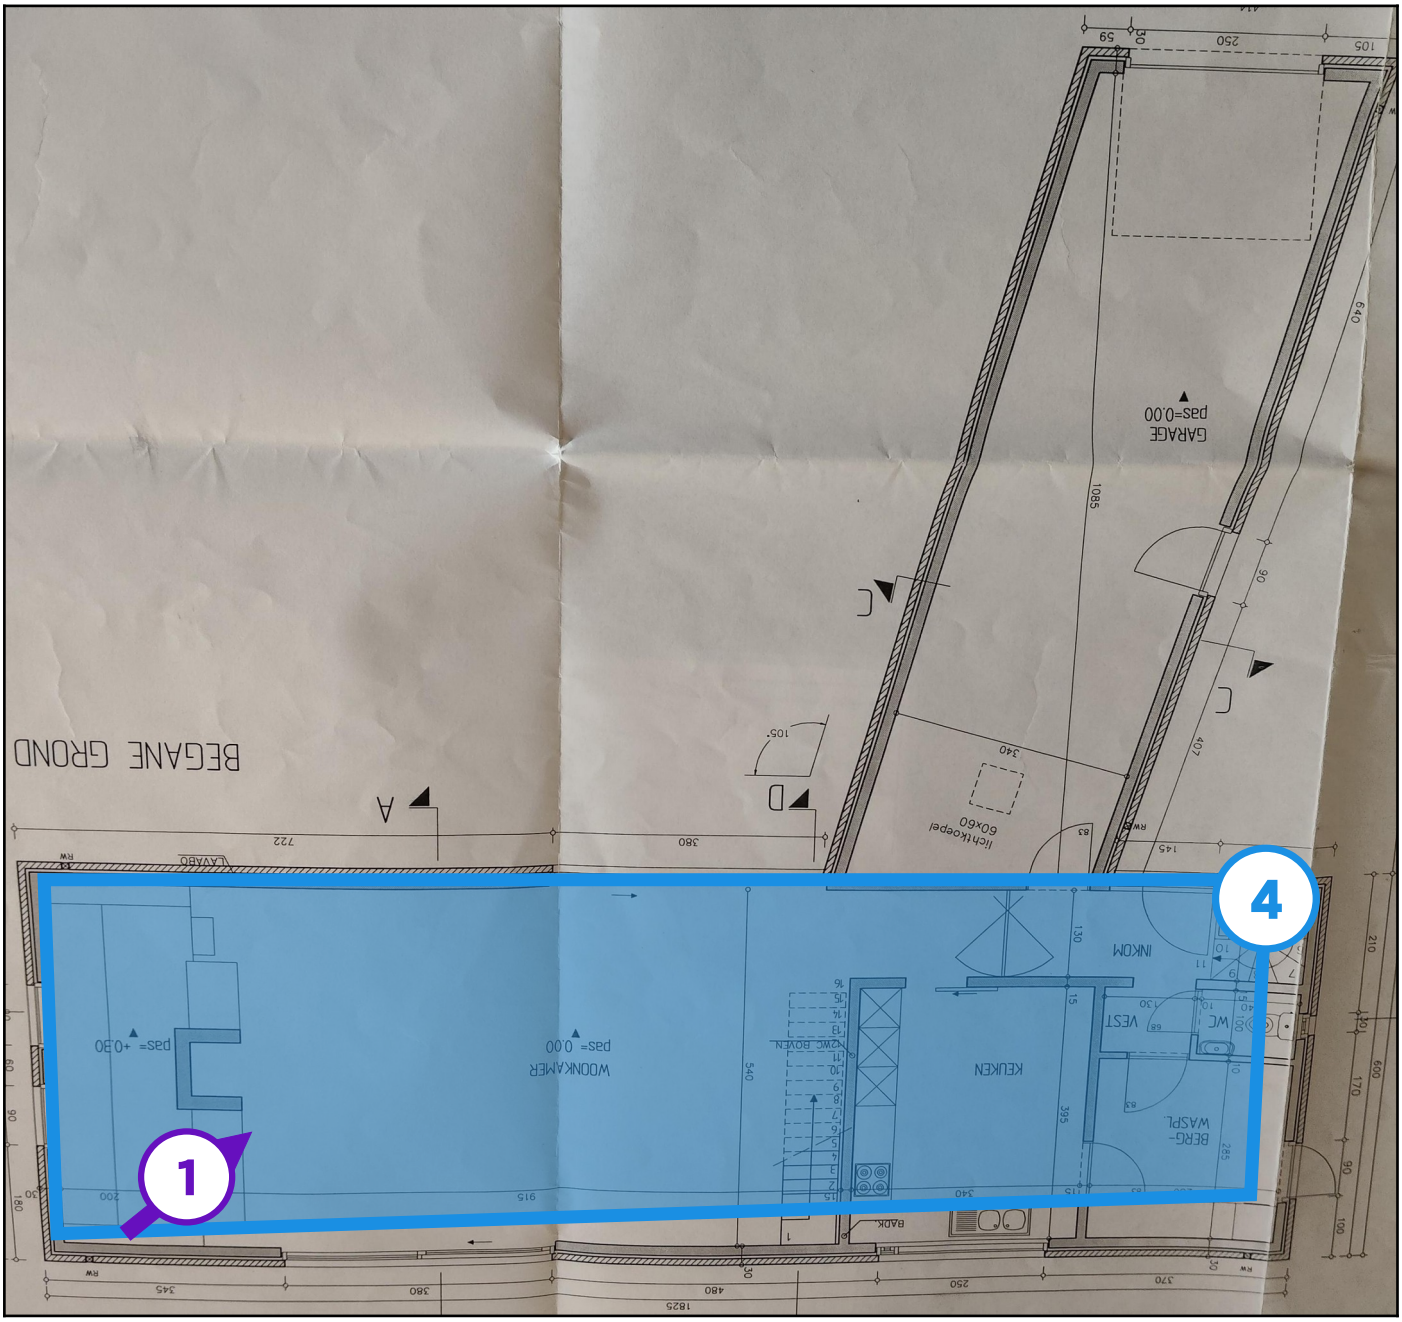
Plan 1.2: Gelijkvloers

Beschrijving	Type	Actie
1. Kachelkoord (visueel niet verdacht)	Advies	-
4. Plafondpleister	Geen asbest	-

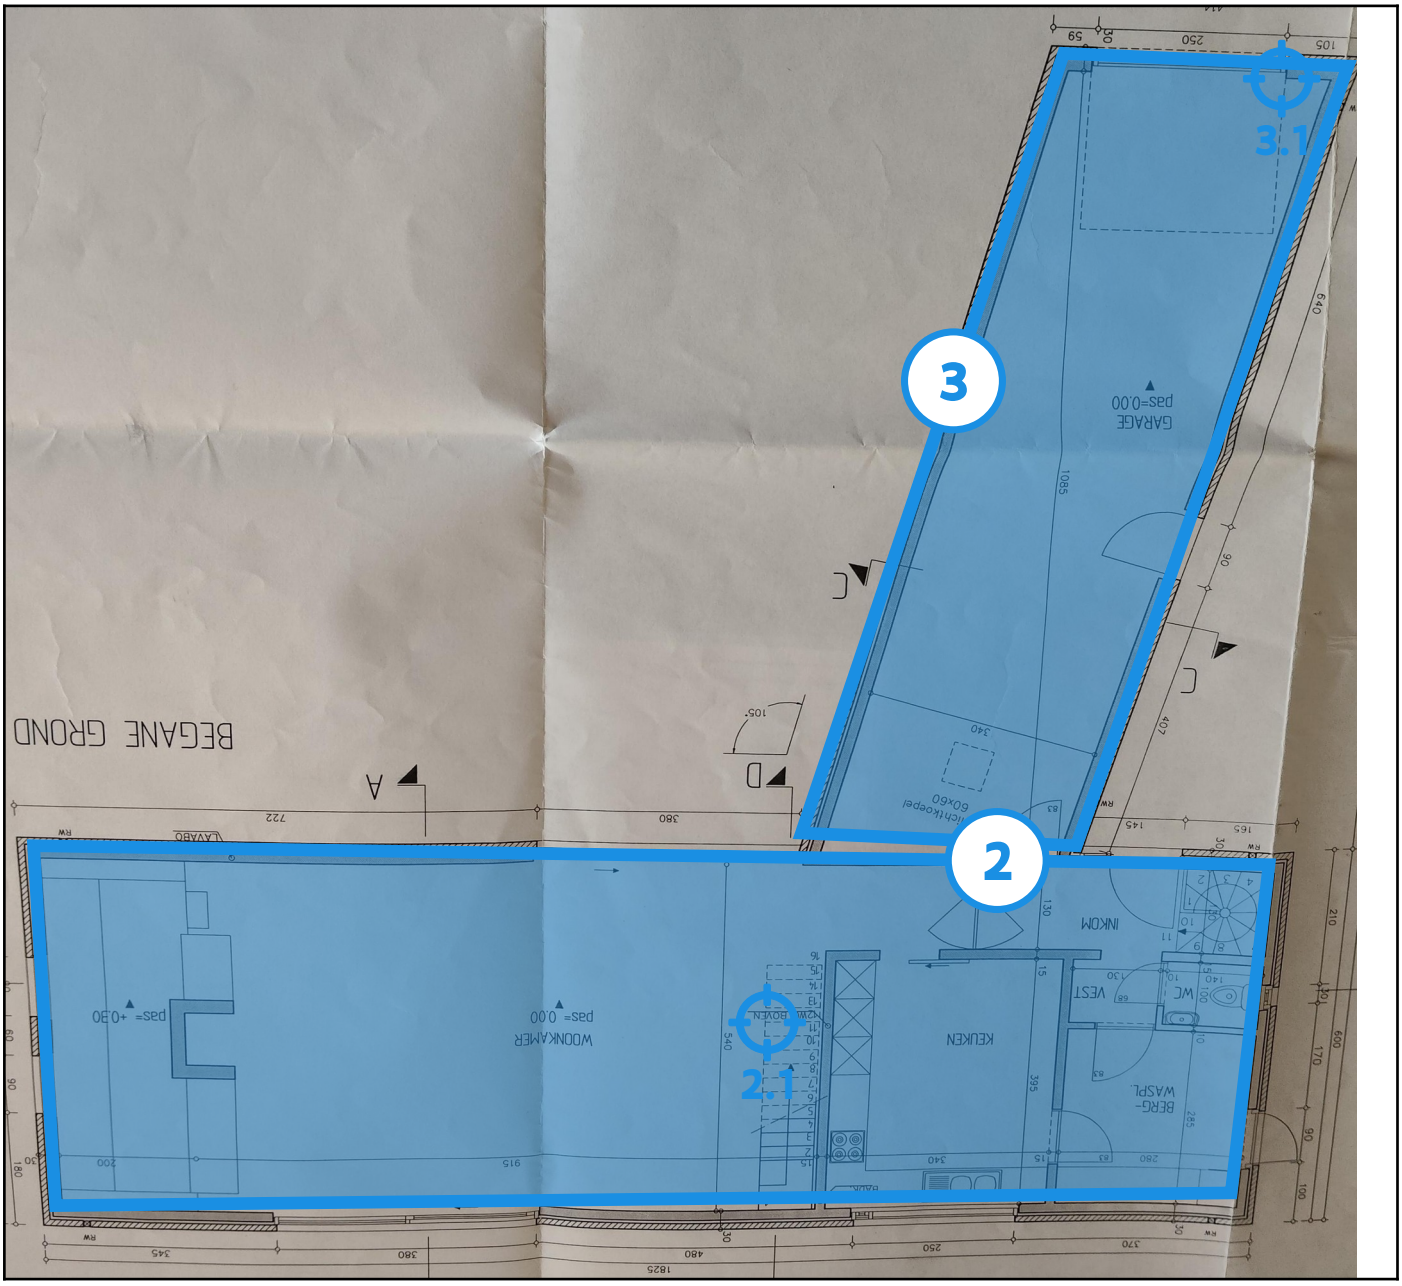
Plan 1.3: Gelijkvloers

Beschrijving	Type	Actie
2. Muurpleister	Geen asbest	-
2.1 Code: 1	Mengmonster	-
3. Roofing (met staalname)	Geen asbest	-
3.1 Code: 4	Puntmonster	-

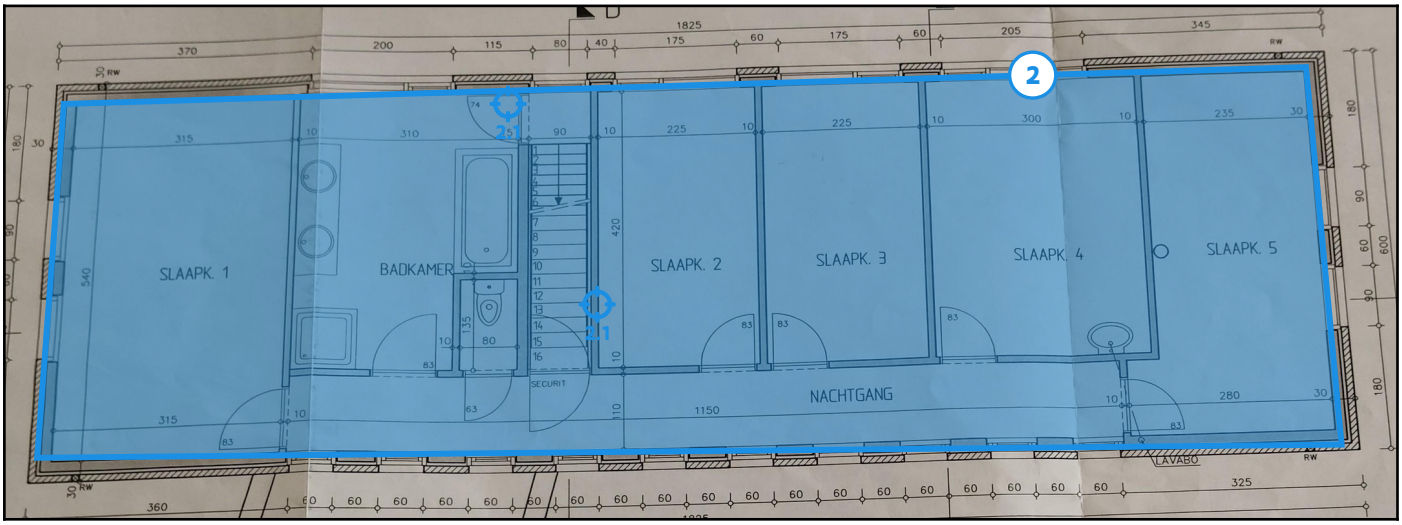
Plan 1.4: Bovenverdieping

Beschrijving	Type	Actie
2. Muurpleister	Geen asbest	-
2.1 Code: 1	Mengmonster	-

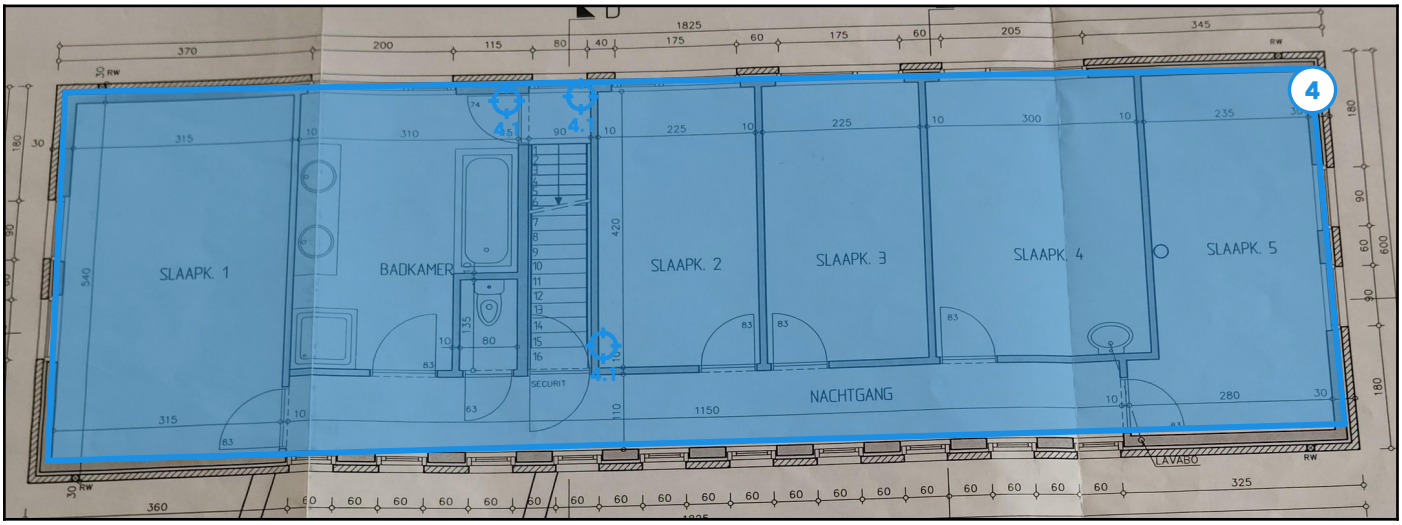
Plan 1.5: Bovenverdieping

Beschrijving	Type	Actie
4. Plafondpleister	Geen asbest	-
4.1 Code: 2	Mengmonster	-

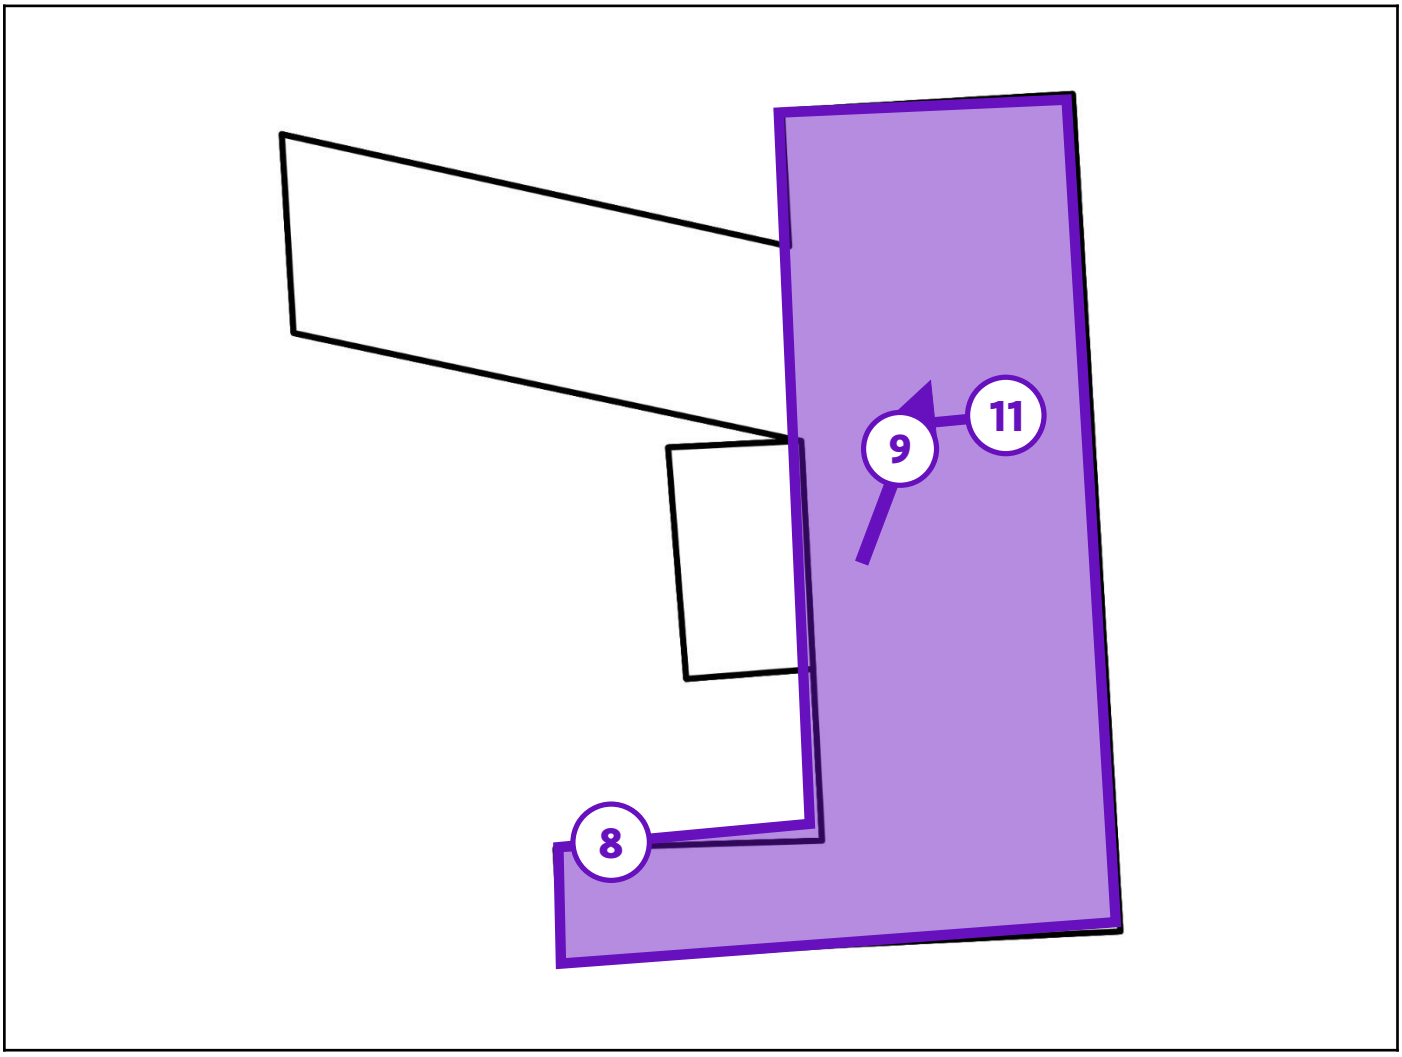
Plan 1.6: Zolder

Beschrijving	Type	Actie
8. Dakbedekking niet verdacht.	Overige ruimte of materiaal	-
9. CV Ketel niet verdacht	Overige ruimte of materiaal	-
11. leidingisolatie (niet aanwezig)	Overige ruimte of materiaal	-

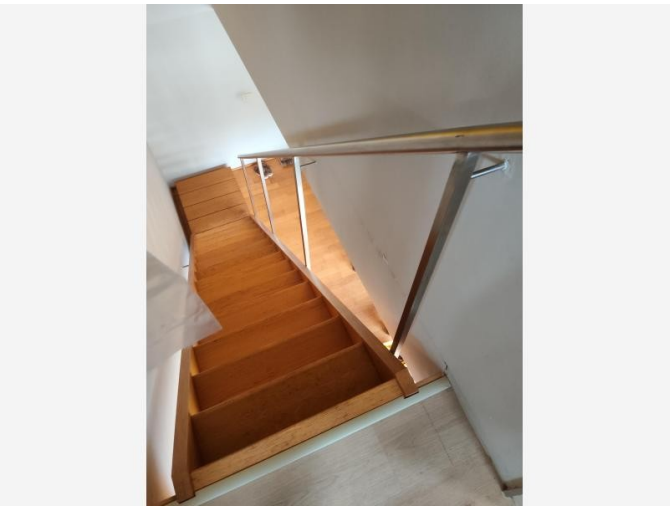
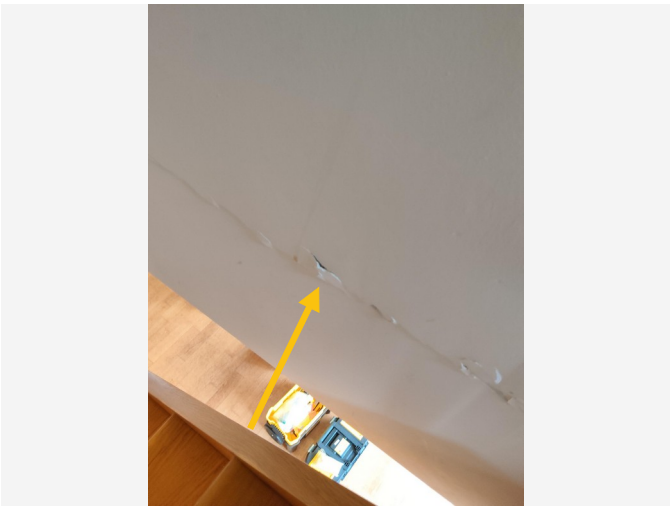
Fiche 2: Muurpleister

Conclusie

Geen asbest

#	Type	Referentie	Resultaat
2.1	Mengmonster	1	Geen asbest

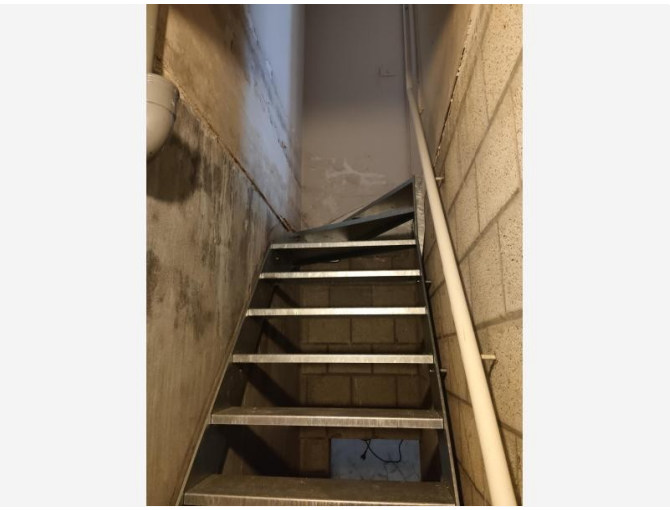
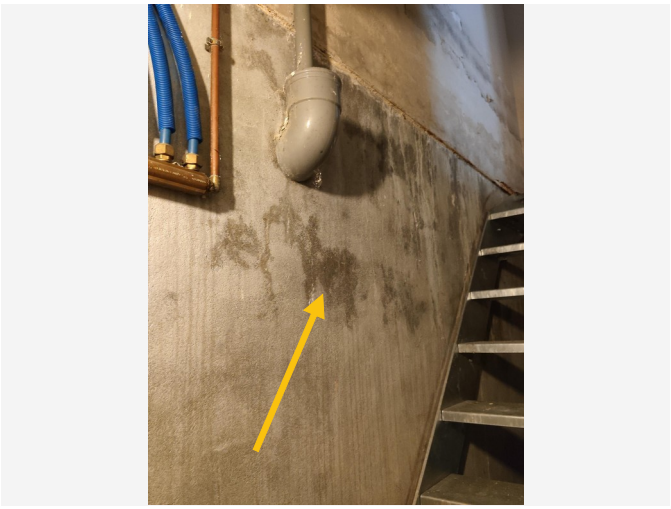
Fiche 5: Cementering binnentoepassing (met staalname)

Conclusie

Geen asbest

#	Type	Referentie	Resultaat
5.1	Mengmonster	3	Geen asbest

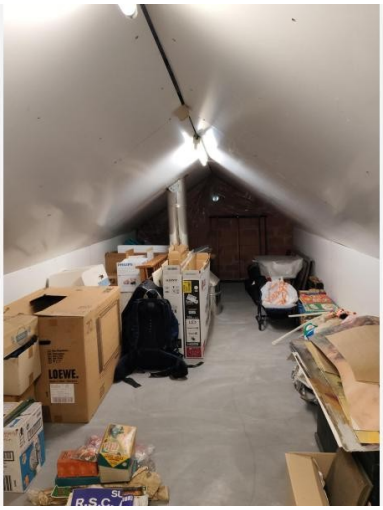
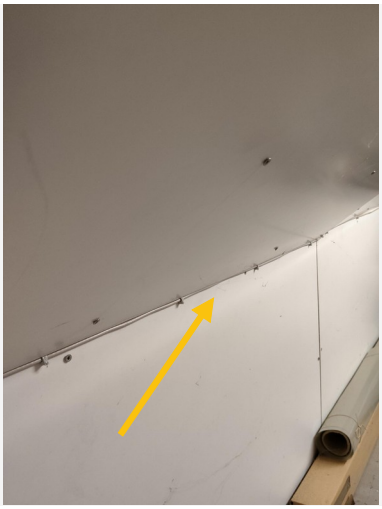
Beschrijving	Notitie	Terug te vinden op plannen
Fiche 10: onderdak niet waarneembaar	-	Plan 1.7: Zolder

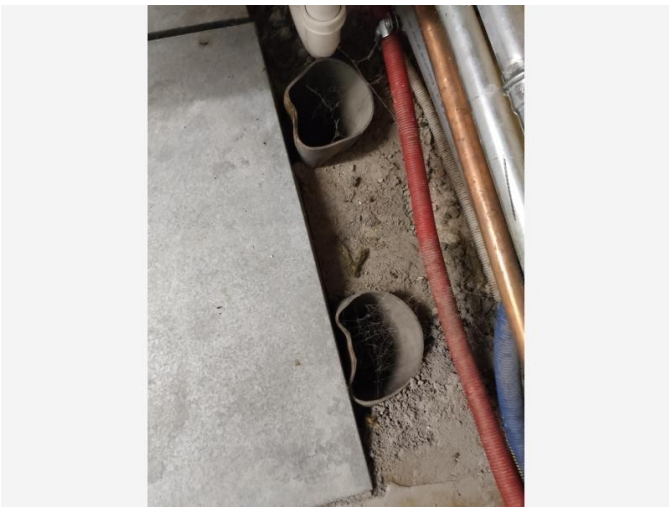
Beschrijving	Notitie	Terug te vinden op plannen
Fiche 11: leidingisolatie (niet aanwezig)	leidingisolatie (niet aanwezig) in het inspectie gebied.	Plan 1.6: Zolder
Fiche 12: liftinfrastructuur (niet aanwezig)	liftinfrastructuur (niet aanwezig) in het inspectie gebied.	-
