Asbestinventarisattest

Akker 20, 2980 Zoersel

Attestnummer : **20250902-000059.000**
Uitgegeven op : **02.09.2025**
Geldig tot : **Onbeperkt** (tenzij de toestand wijzigt)

Asbestveilig (maar mogelijk niet asbestvrij)

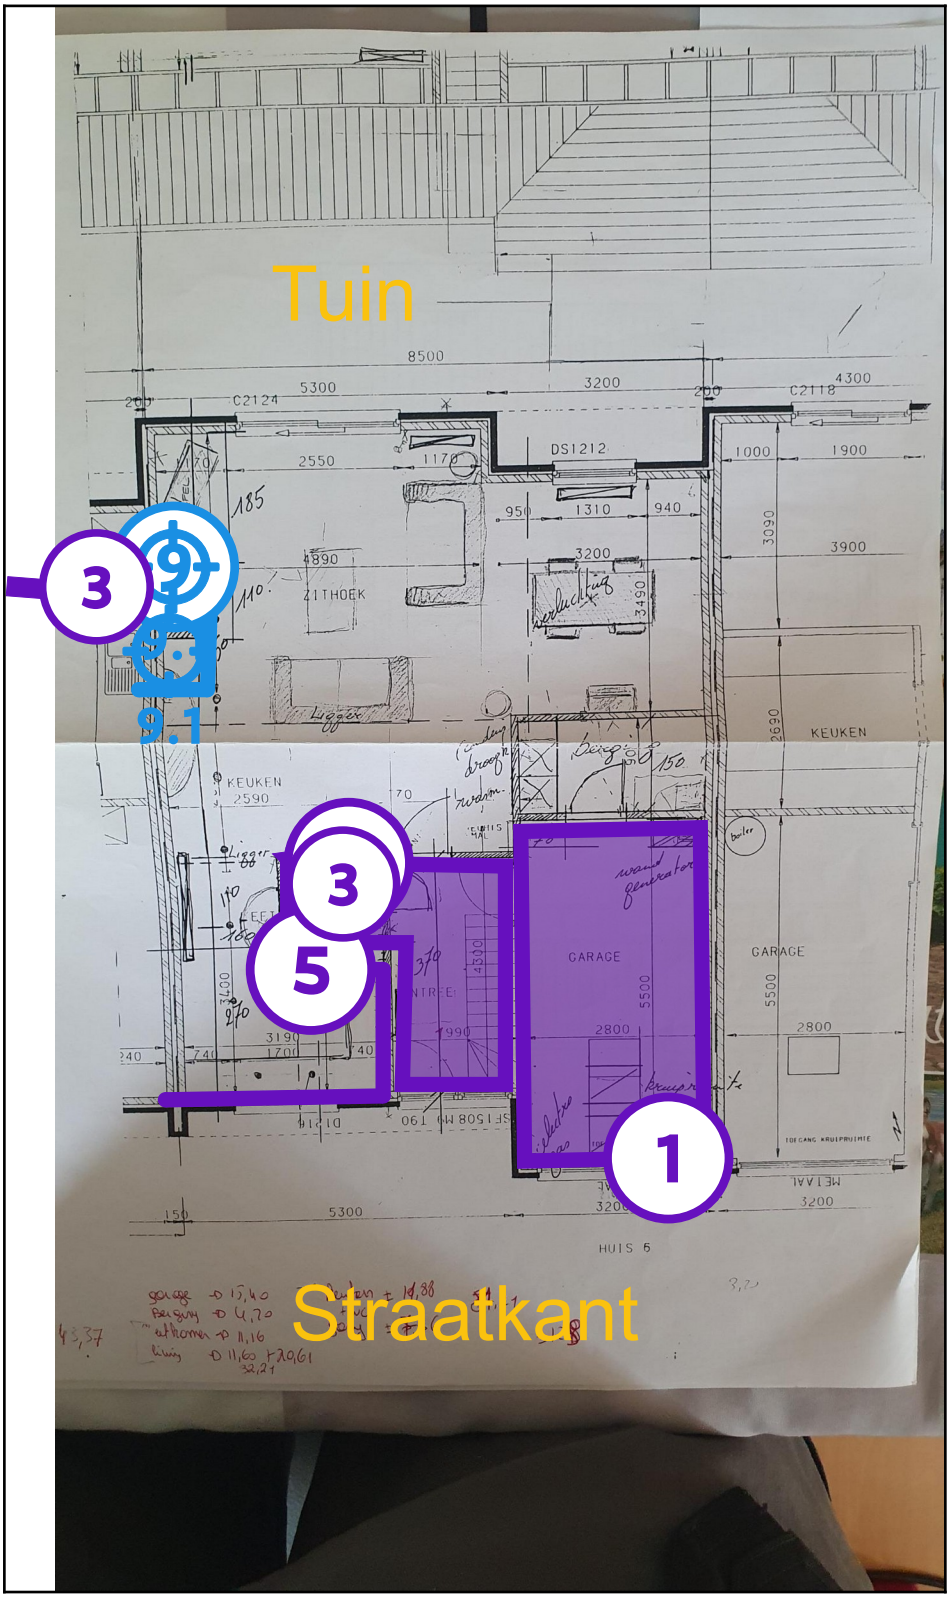
Plan 1.1: Grondplan gelijkvloers

1. Kruipkelder	Beperking	-
3. Ingewerkte schouwen en afvoerbuizen	Advies	-
4. Algemeen advies	Advies	-
5. Wandtegels + Lijmlaag	Advies	-
9. Pleisterwerk binnenmuren	Geen asbest	-
9.1 Code: 250820ME1	Mengmonster	-

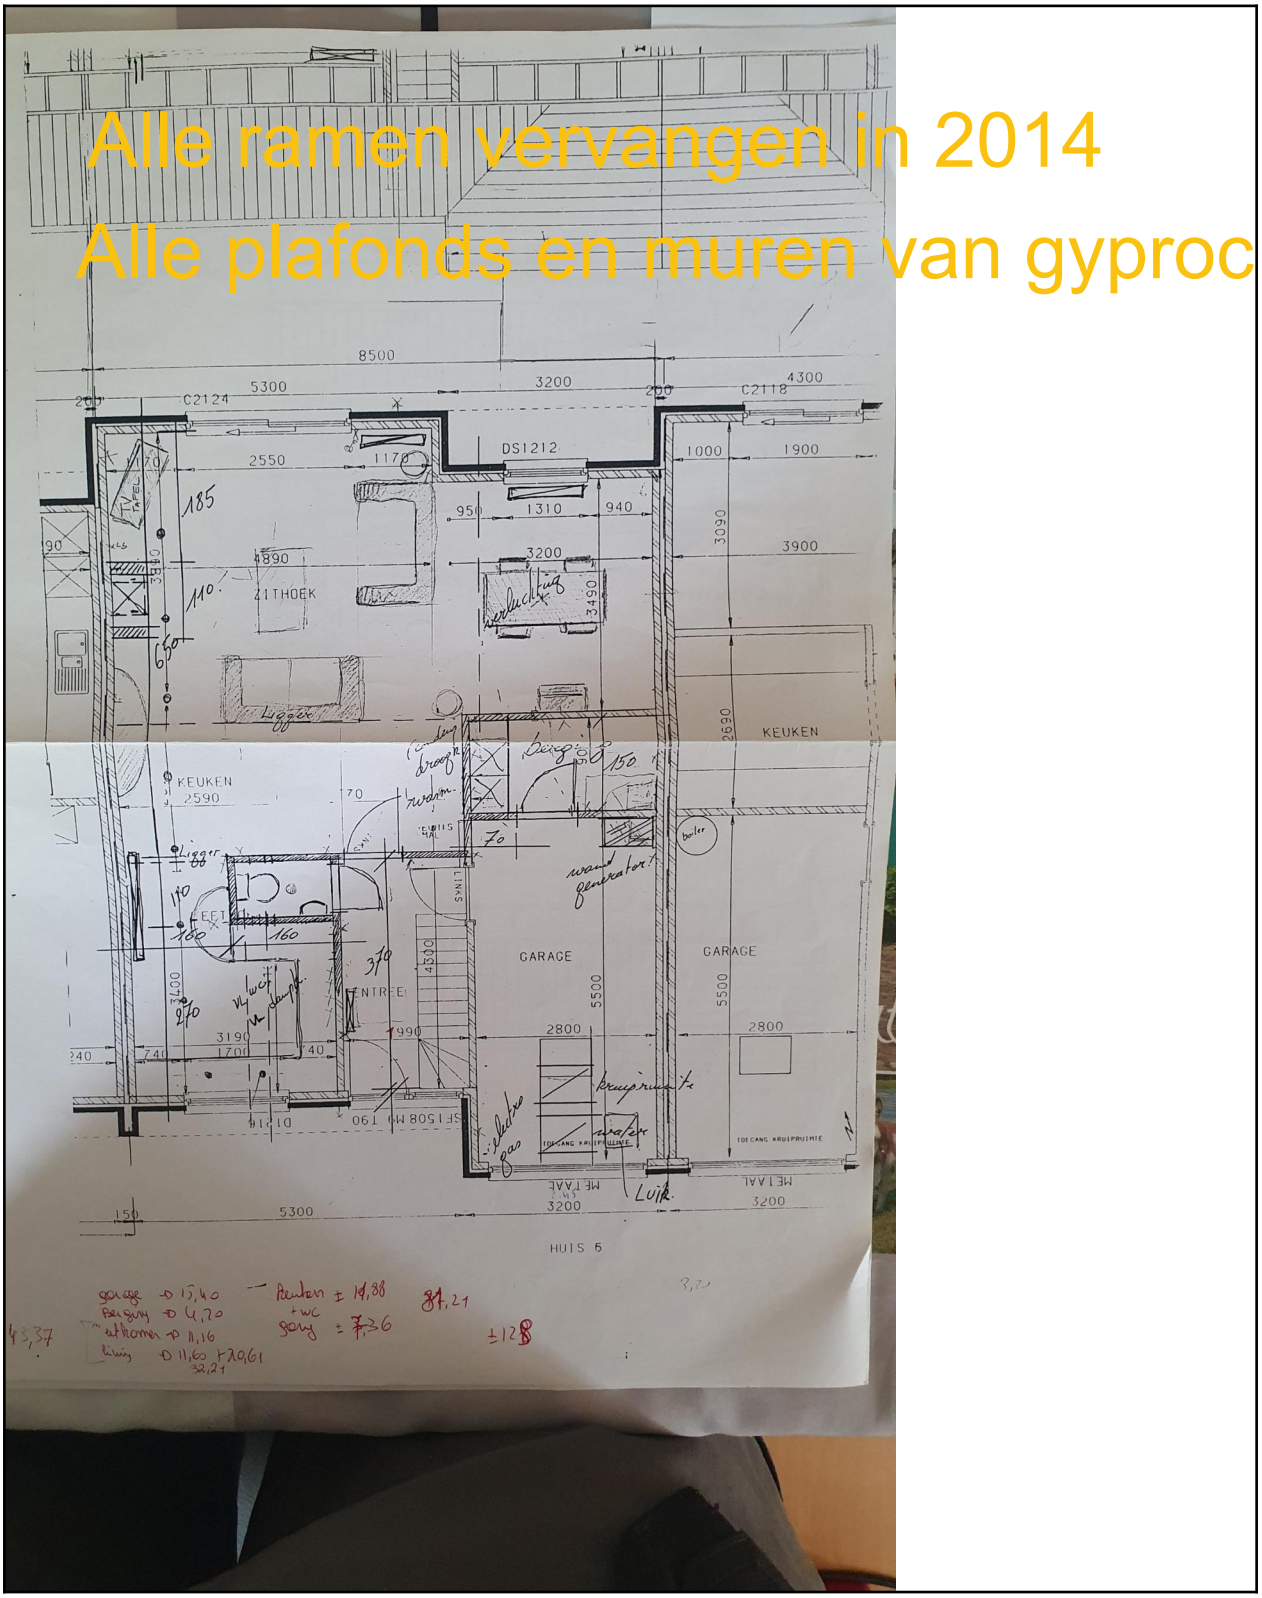
Plan 1.2: Plafonds Gelijkvloers

6. Auditief onderzoek wanden en plafonds	Advies	-
7. Silicone Kitafwerking	Advies	-

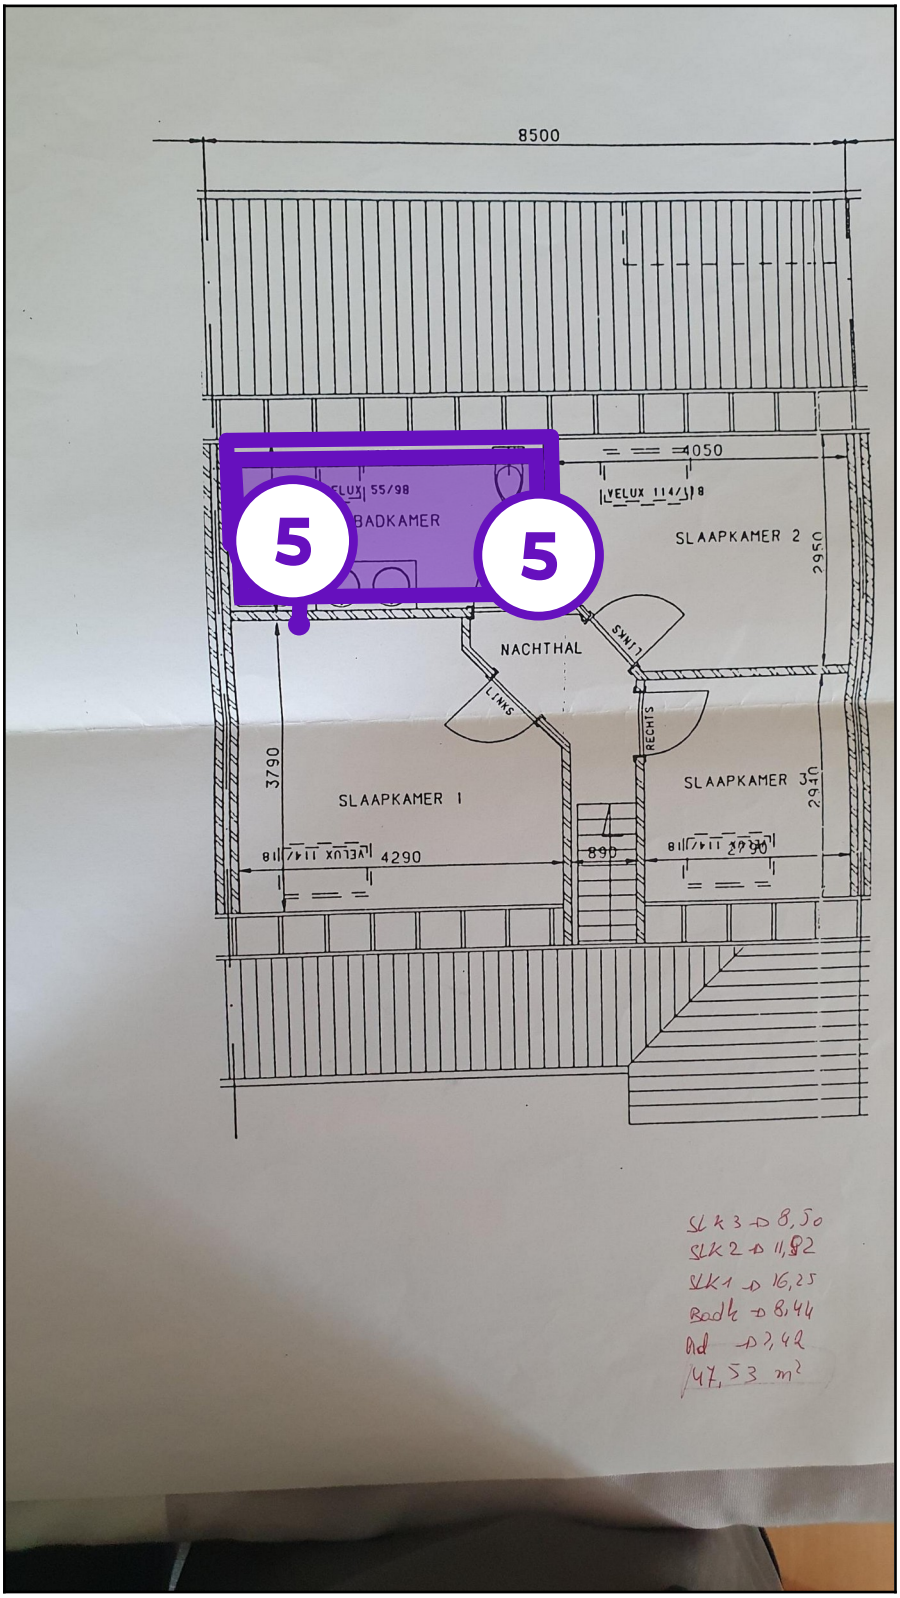
Plan 1.3: 2e verdiep grondplan

5. Wandtegels + Lijmlaag	Advies	-

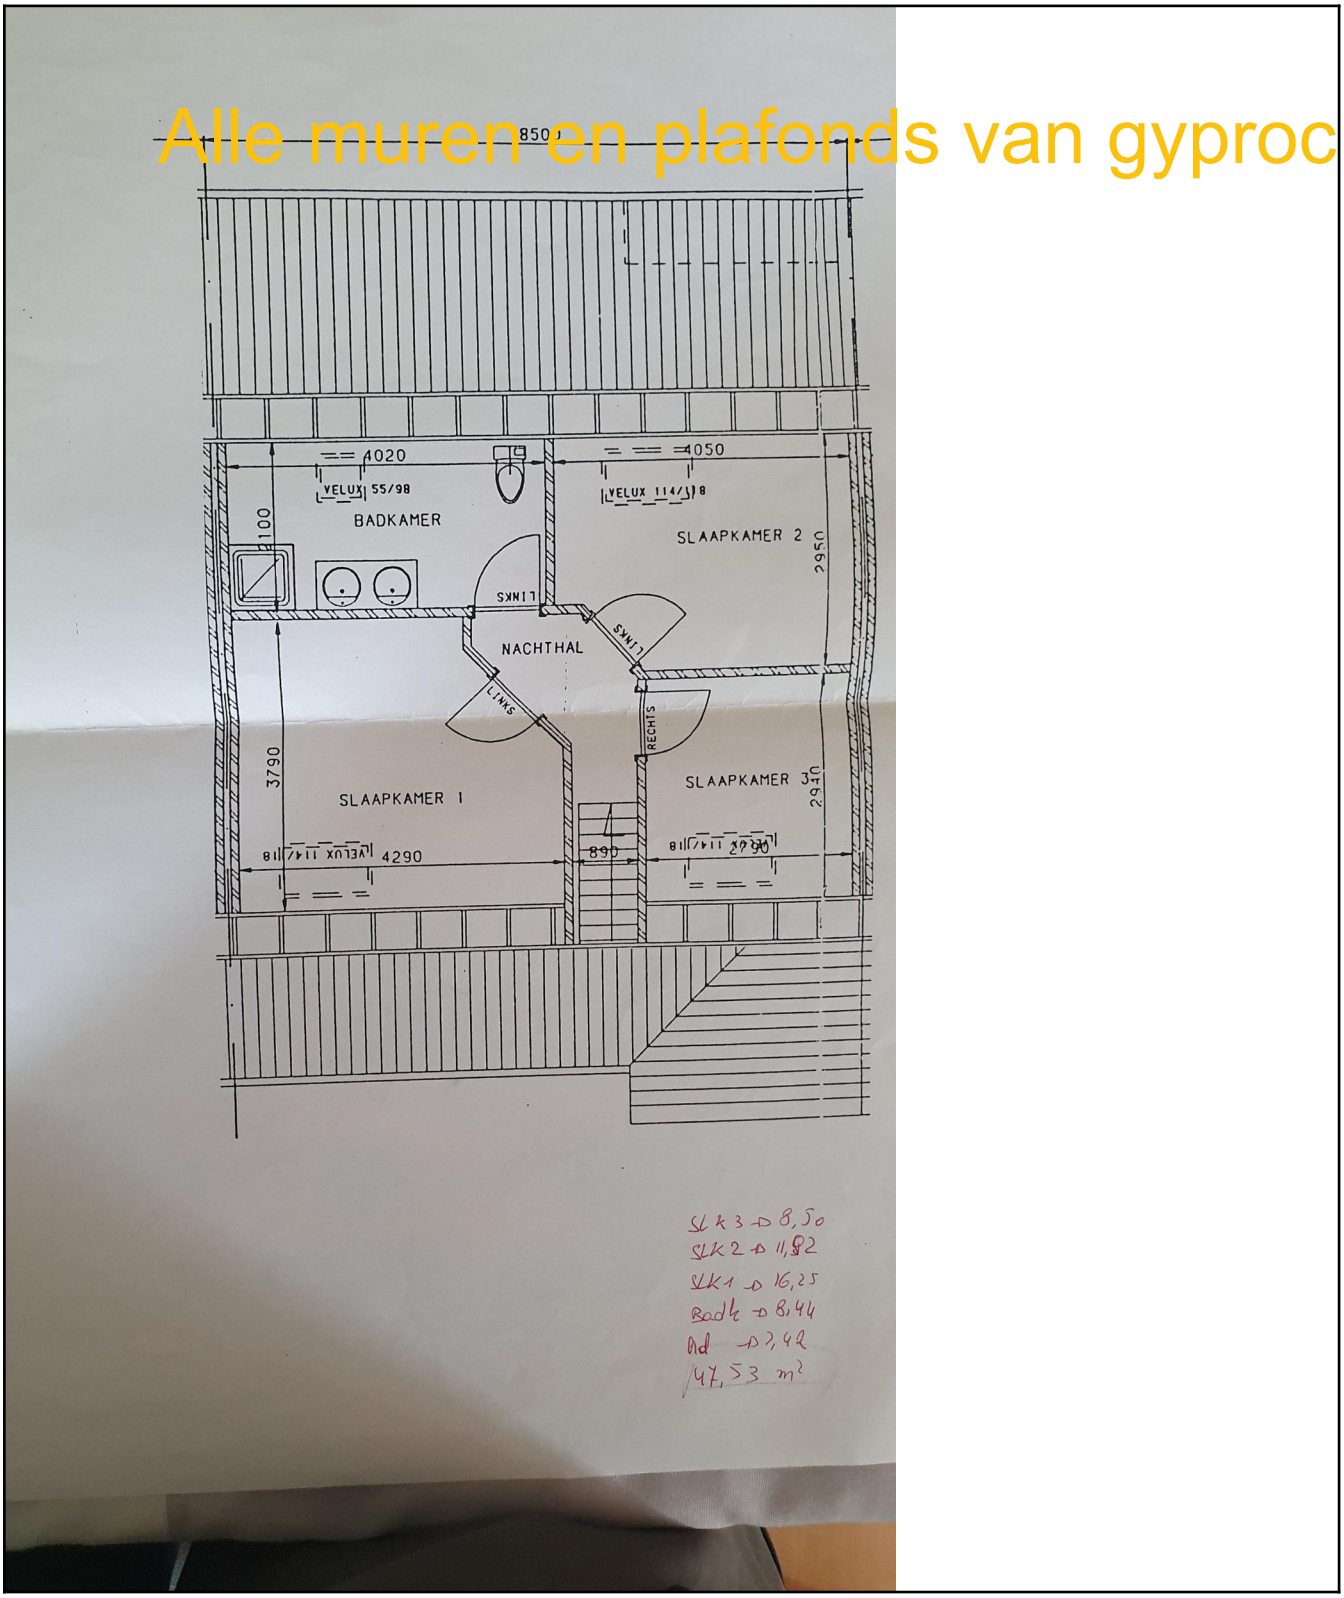
Plan 1.4: 2e verdiep plafonds

6. Auditief onderzoek wanden en plafonds	Advies	-

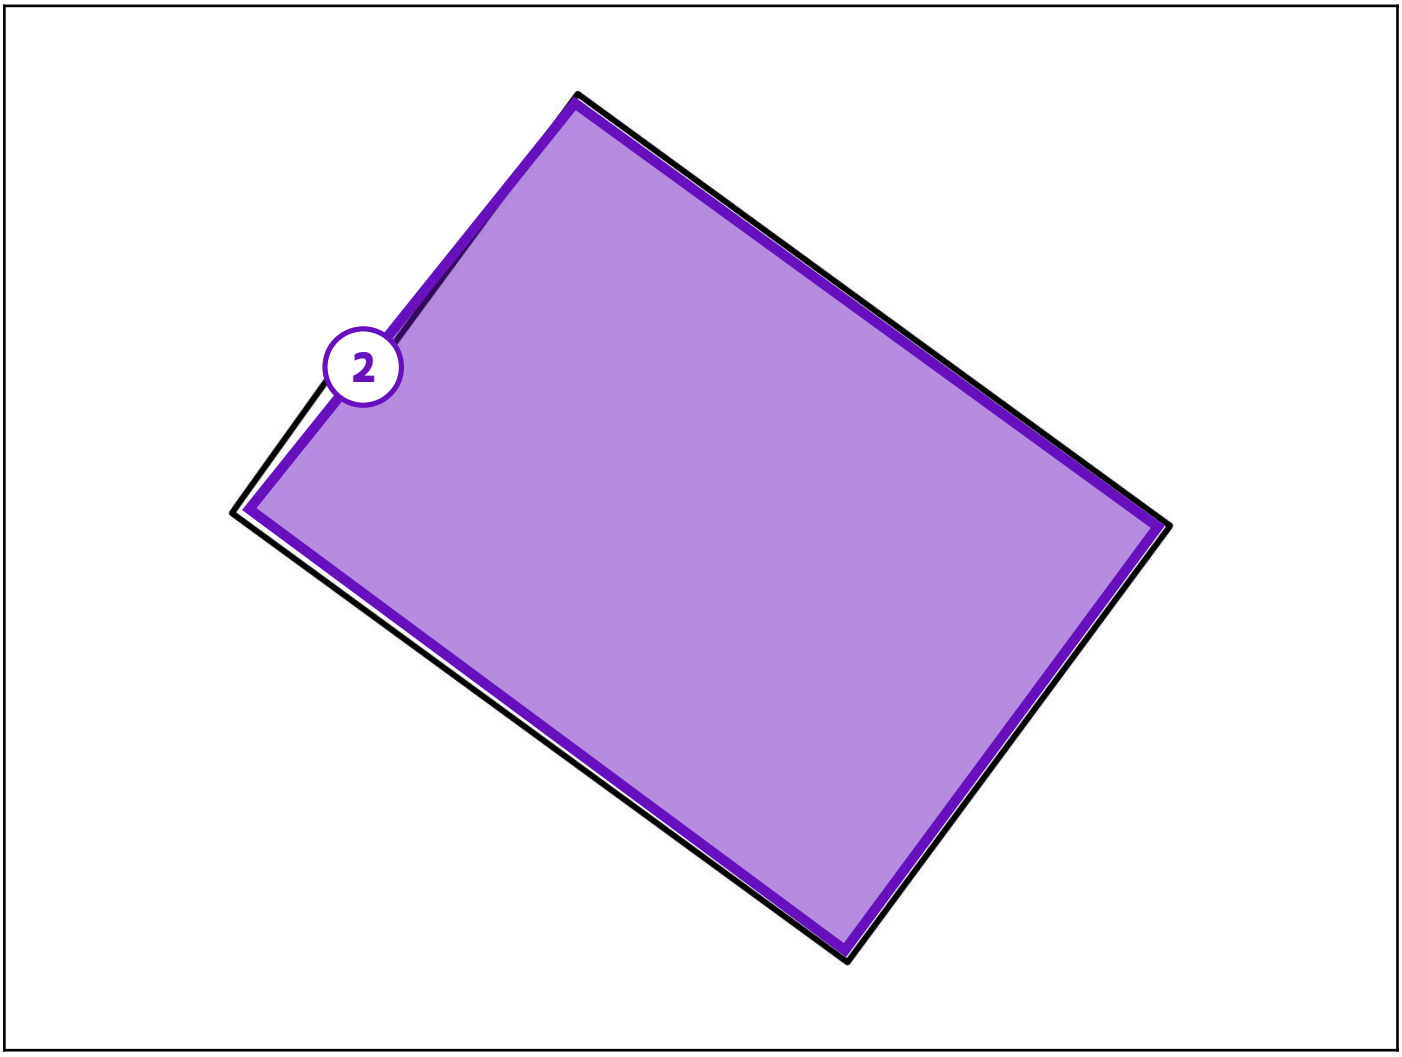
Plan 1.5: Dakenplan

Beschrijving	Type	Actie
2. Onderdak inspectie	Advies	-

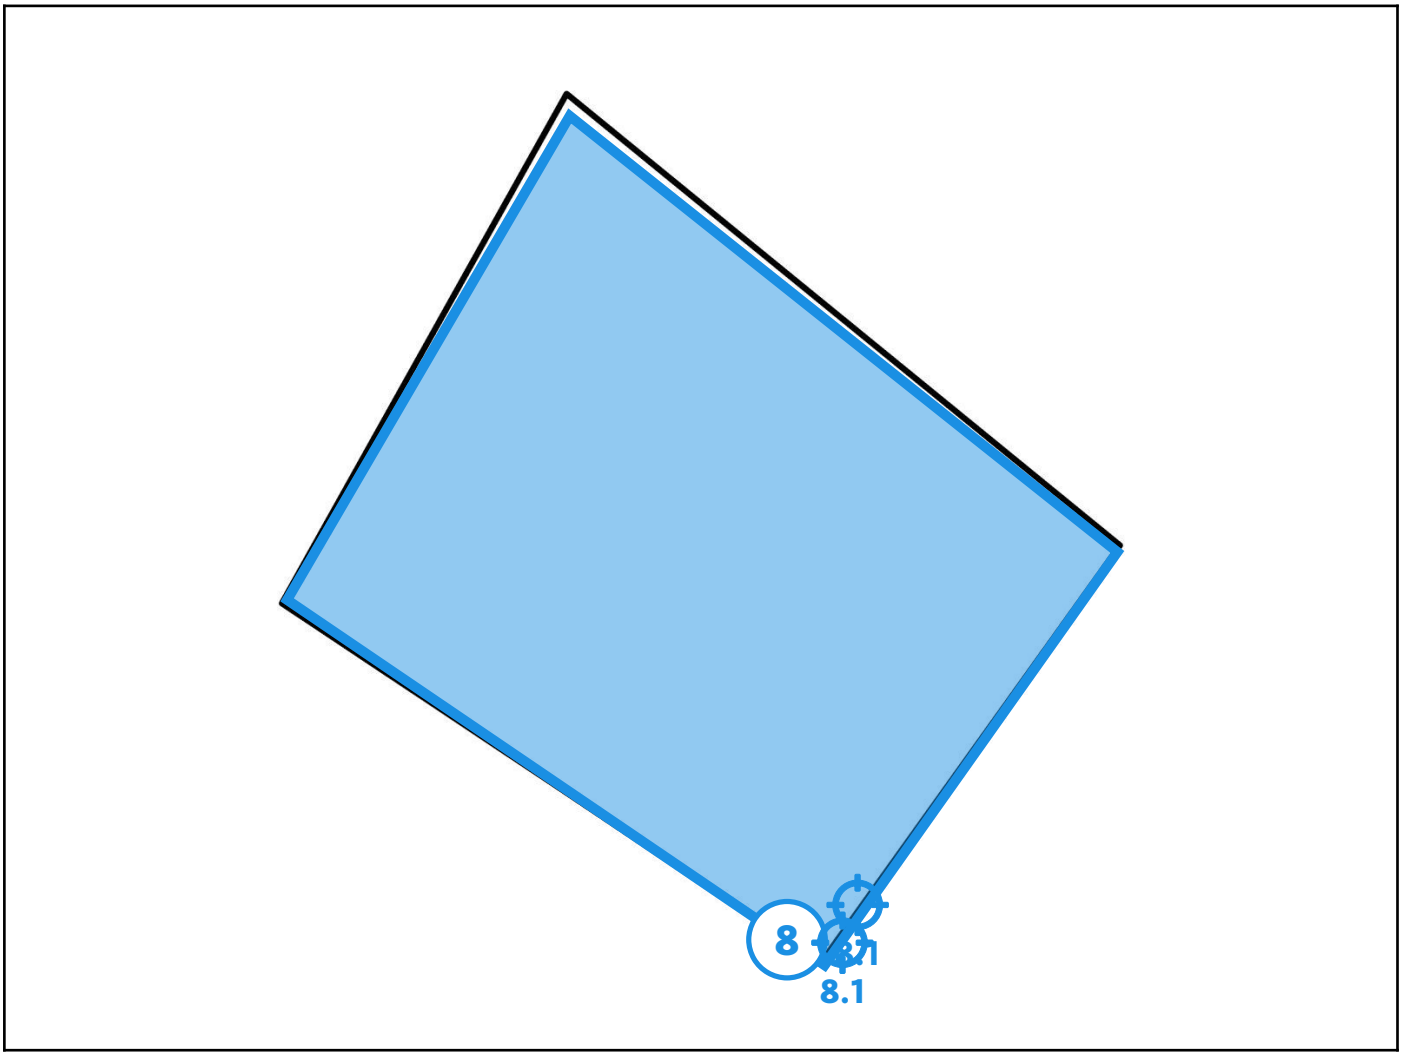
Plan 2.1: Constructie plan

Beschrijving	Type	Actie
8. Roofing tuinhuis (bemonsterd)	Geen asbest	-
8.1 Code: 250820ME2	Mengmonster	-

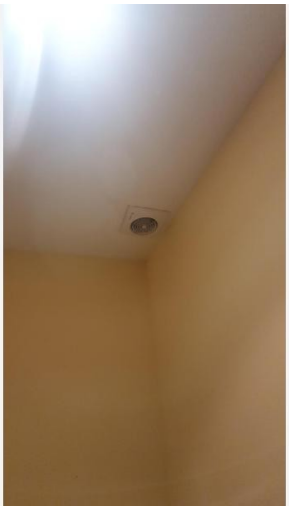
Fiche 3: Ingewerkte schouwen en afvoerbuizen

Er zijn een aantal schouwen en afvoerbuizen in het gebouw aanwezig. Hoewel dit in het kader van dit niet-destructieve onderzoek niet nader kon worden onderzocht, dient erop gewezen te worden dat het in principe niet uit te sluiten valt dat er binnenin de zichtbare structuur ook asbesthoudende rookgaskanalen of afvoeren aanwezig zijn. Indien het bij werken de bedoeling zou zijn de technische schachten open te breken, dient dit met de nodige zorg benaderd te worden tot wanneer er meer zekerheid is over het al dan niet aanwezig zijn van dergelijke rookgaskanalen of afvoerbuizen.

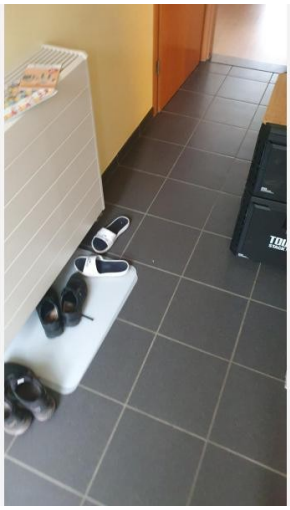
Fiche 5: Wandtegels + Lijmlaag

Tegels aangetroffen op de vloer in de gang, in het toilet, in de badkamer en als spatwand in de keuken. De tegels zijn niet asbestverdacht, maar er kan geen uitspraak gedaan worden over de onderliggende lijmlaag daar er geen beschadigde tegels werden aangetroffen en in het kader van niet-destructief onderzoek deze niet dienen beschadigd te worden. Bij eventuele renovaties best contact opnemen om de onderliggende lijm -of cementlaag te bemonsteren. Dit kan door een asbestdeskundige of door www.asbest-controleur.be.

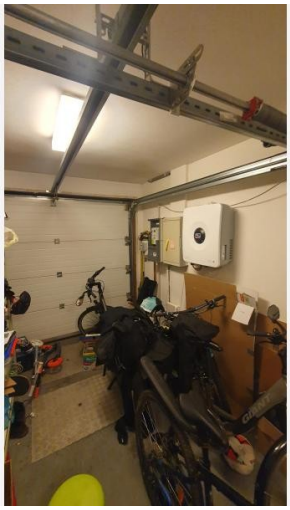
Fiche 6: Auditief onderzoek wanden en plafonds

De binnenwanden en plafonds werden op regelmatige afstanden auditief onderzocht. Hierbij werden geen afwijkingen vastgesteld die op die plaatsen de aanwezigheid van asbestverdachte materialen doen vermoeden. Wel werd vastgesteld alle muren en plafonds behalve deze rond de schouw van gyproc zijn. Er is evenwel geen verdere uitspraak mogelijk over asbestverdachte materialen in of achter deze wanden en plafonds zonder een volkomen destructief onderzoek. Mocht naar aanleiding van werken worden vastgesteld dat er toch asbestverdachte materialen aanwezig zouden zijn in of achter deze binnenwanden of plafonds, dan dient het aanbevolen te worden deze nader te laten onderzoeken en dienen deze materialen met de nodie zorg en voorzichtigheid te worden benaderd tot wannneer er meer zekerheid bestaat over de aard van deze materialen.

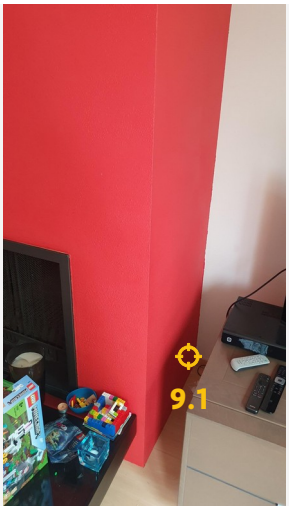
Fiche 9: Pleisterwerk binnenmuren

Geen asbest

#	Type	Referentie	Resultaat
9.1	Mengmonster	250820ME1	Geen asbest
