Asbestinventarisattest

Watermolenstraat 27, 2820 Bonheiden

Attestnummer : **20260508-000347.000**
Uitgegeven op : **08.05.2026**
Geldig tot : **08.05.2036**

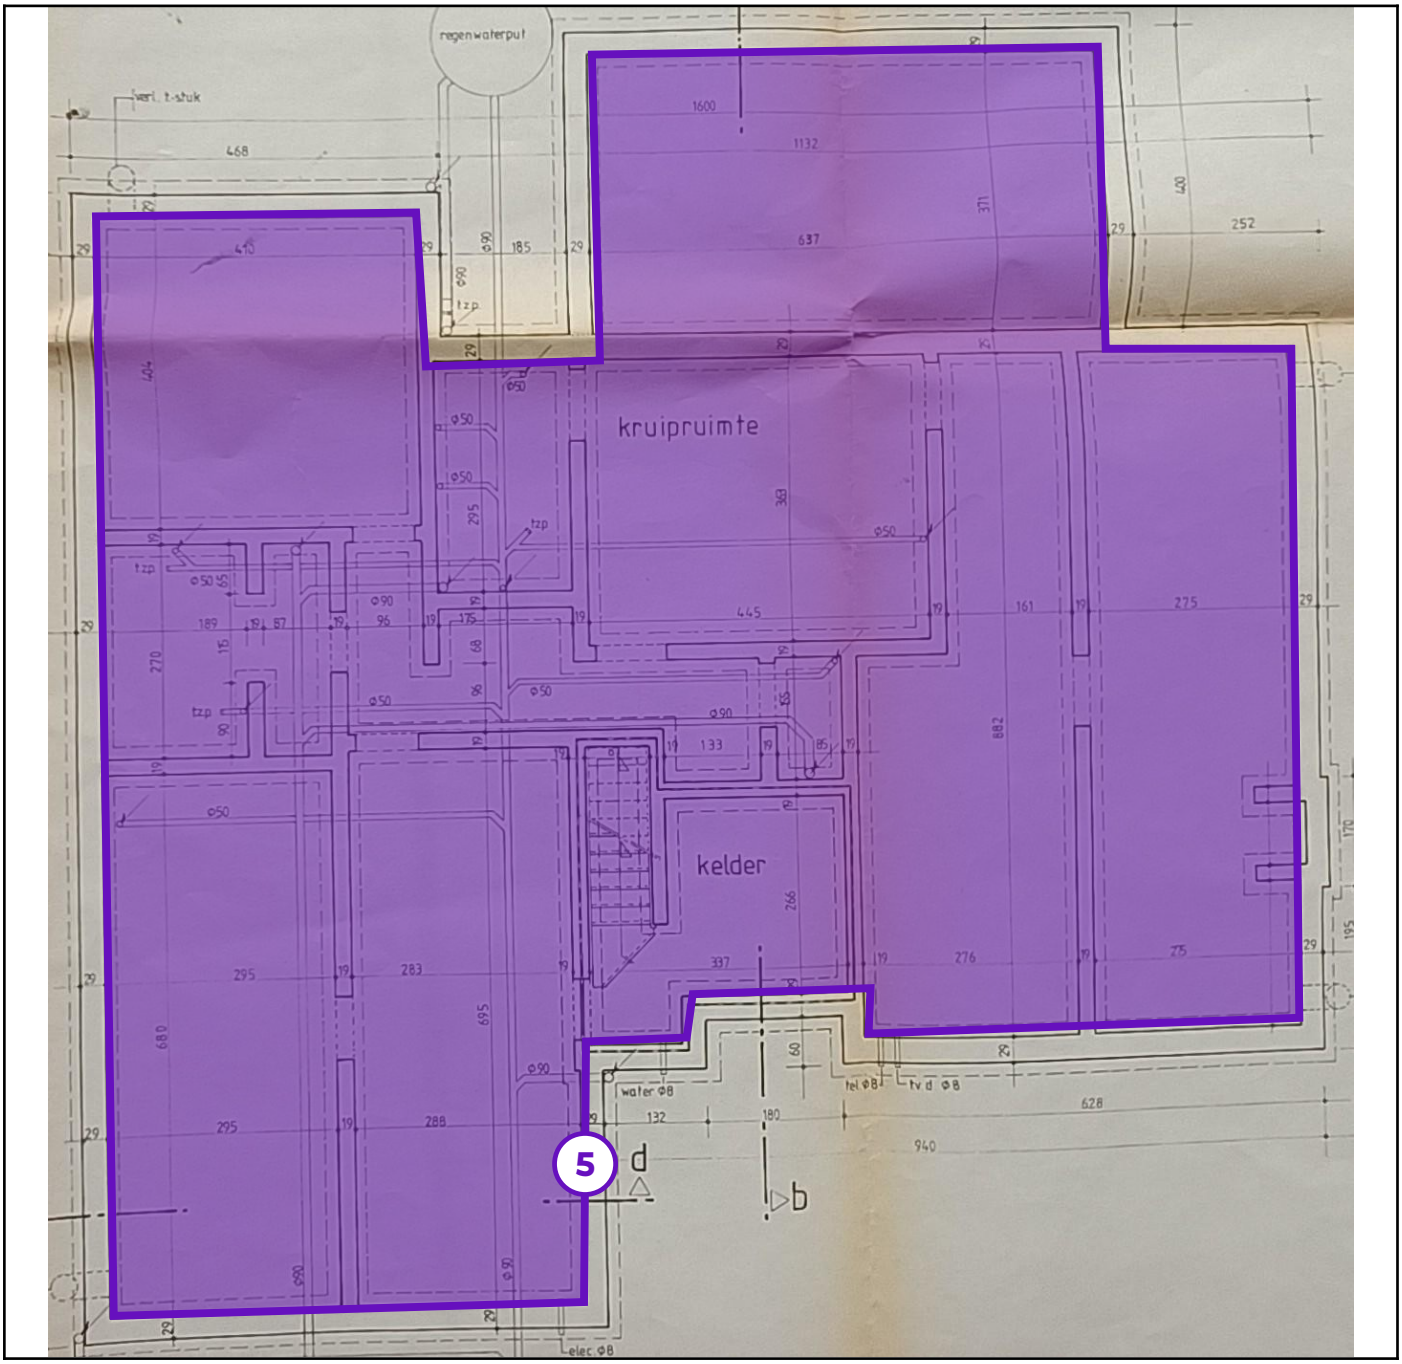
Plan 1.1: A1 - Kruipkelder

Beschrijving	Type	Actie
5. Kruipkelder	Beperking	-

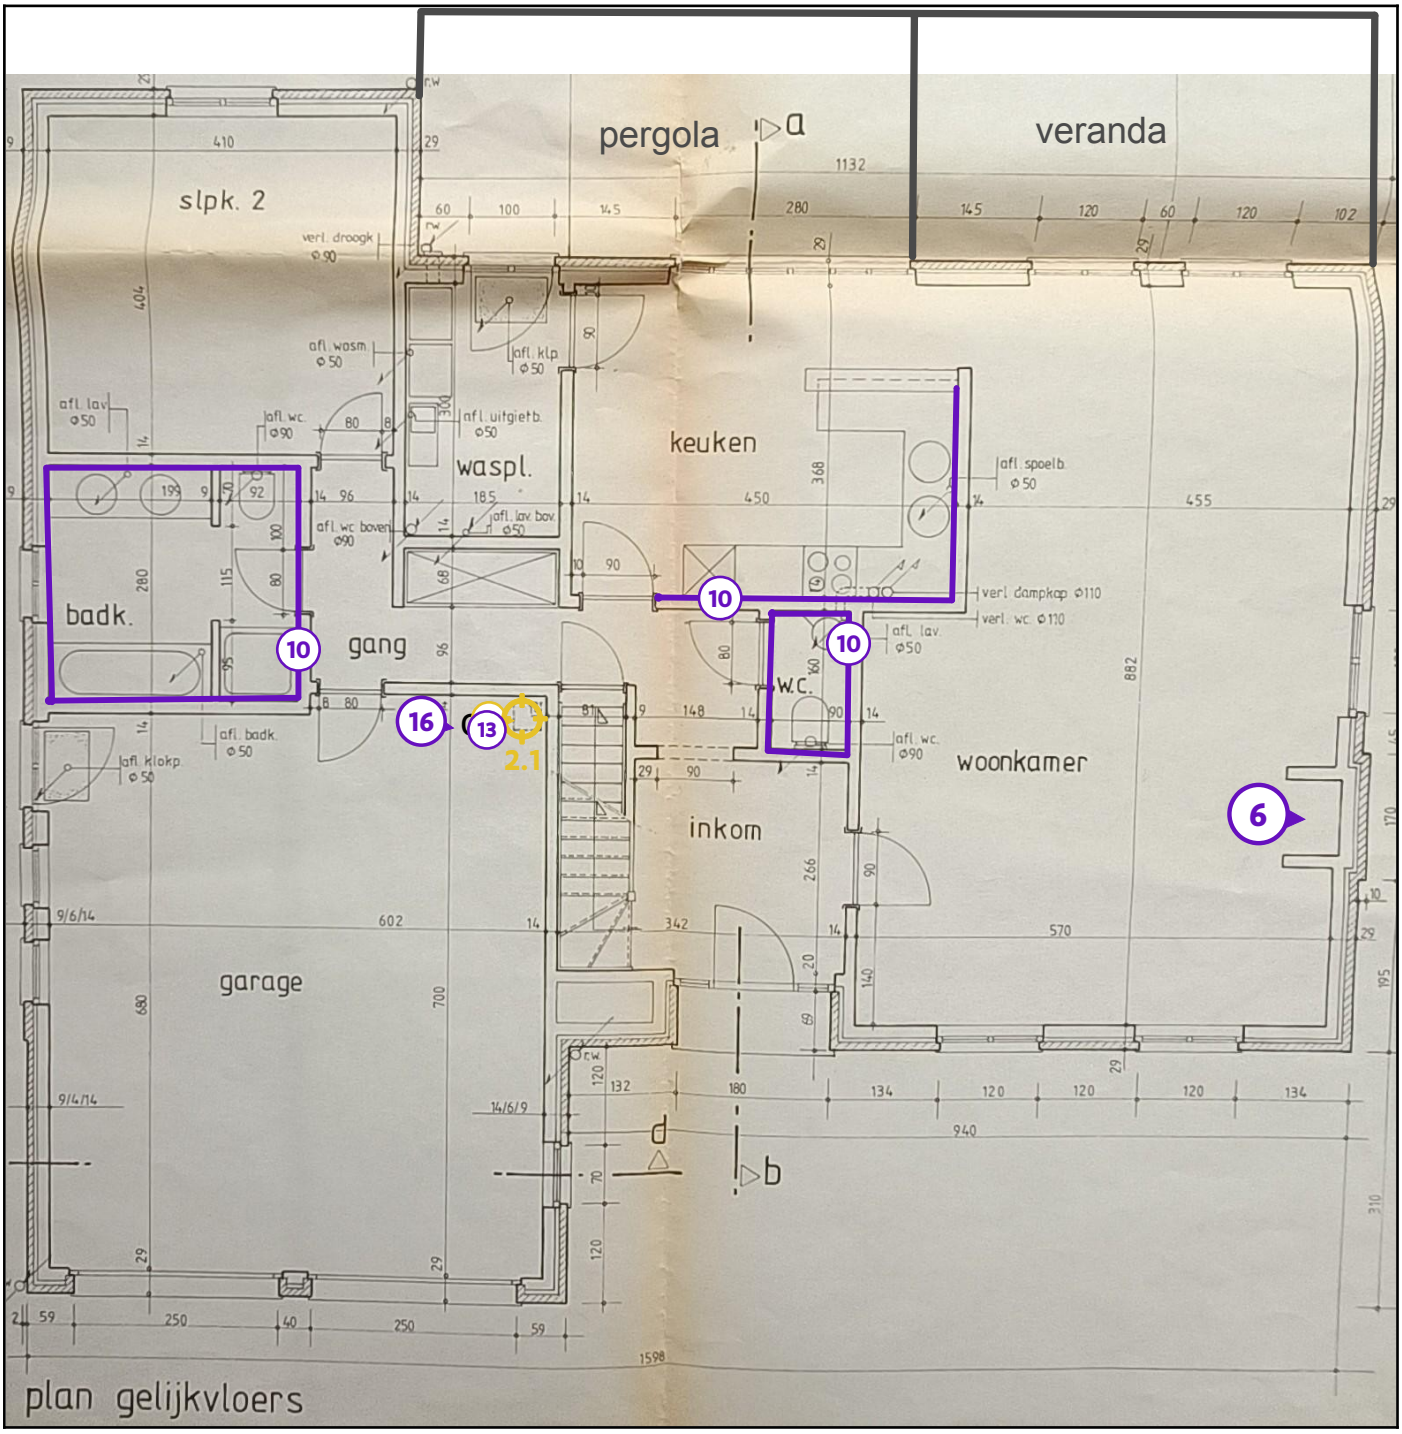
Plan 1.2: A1 - GLV

Beschrijving	Type	Actie
2. Roetschuif/inspectieluik	Asbestmateriaal	Zorgvuldig beheren
2.1 Code: A1-3.1	Puntmonster	-

6. Kachelkoord in de houtkachel (woonkamer)	Advies	-
10. Gebruikte lijm bij de faiencetegels in de keuken, badkamer en toilet	Advies	-
13. Rookgaskanaal van de cv-ketel	Overige ruimte of materiaal	-
16. CV-ketel Weishaupt	Overige ruimte of materiaal	-

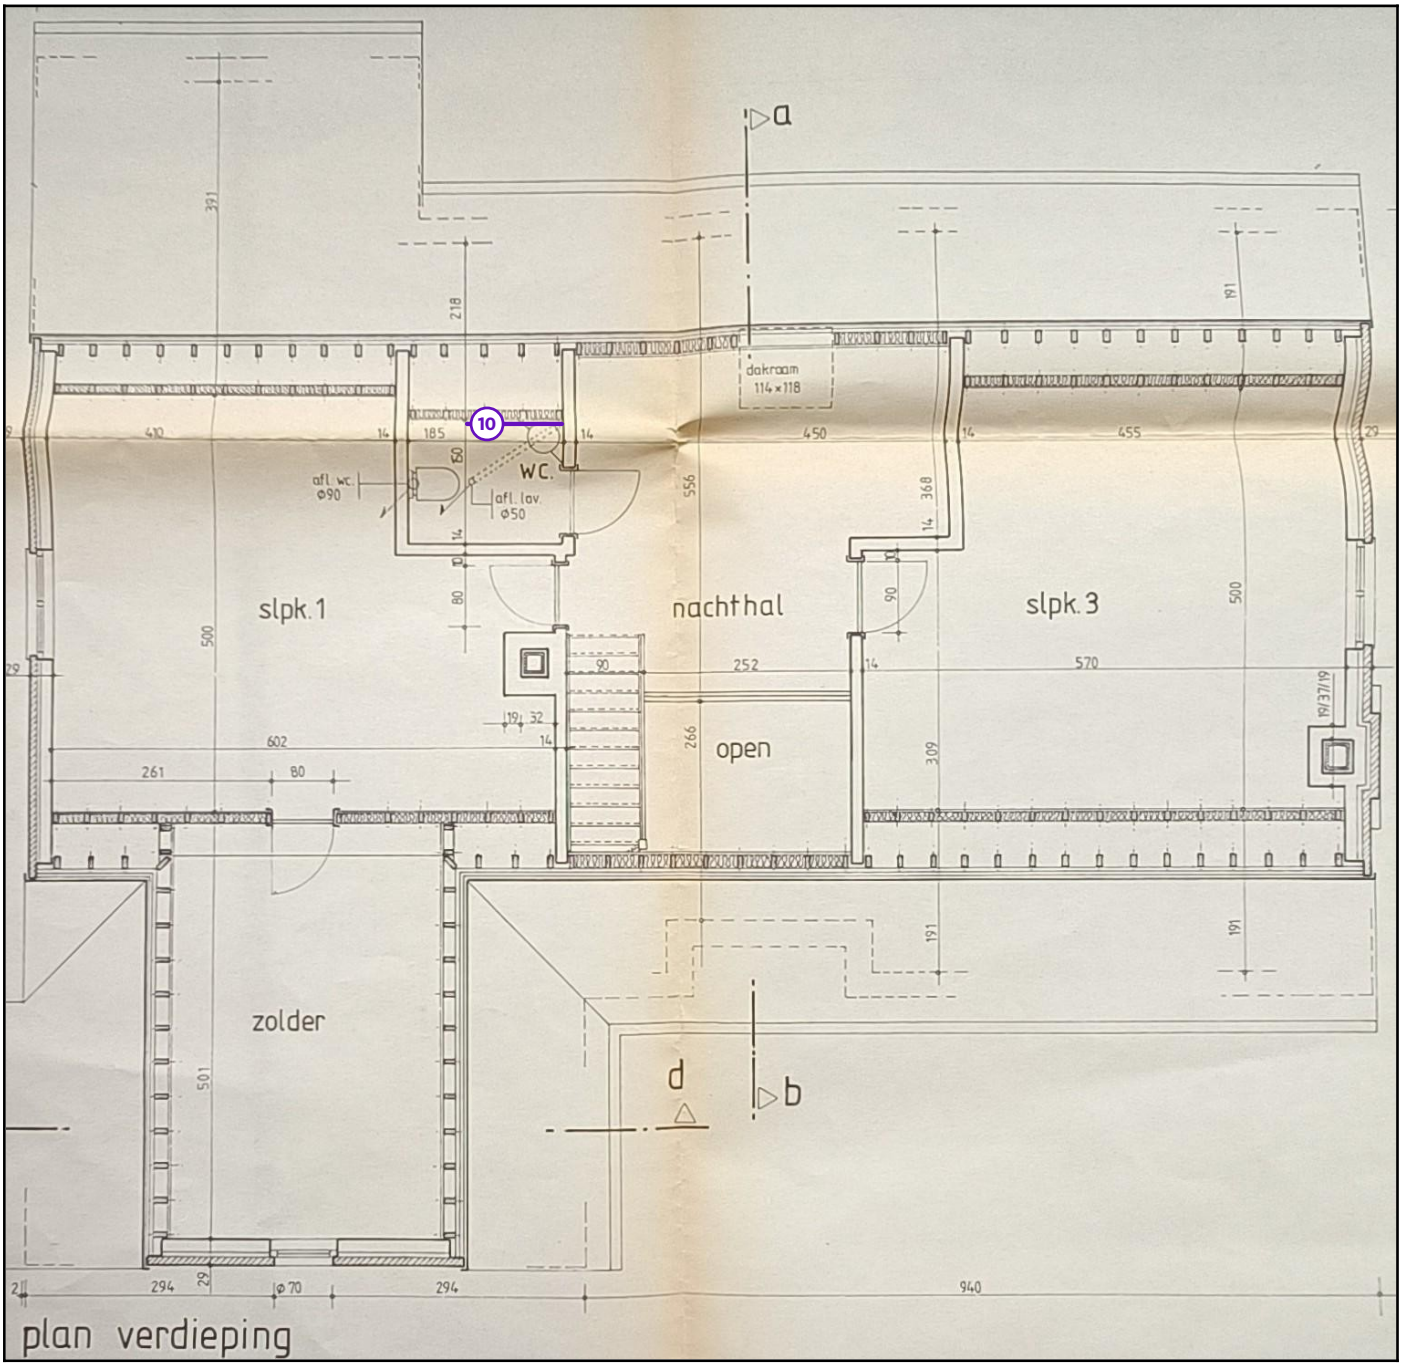
Plan 1.3: A1 - V1

Beschrijving	Type	Actie
10. Gebruikte lijm bij de faiencetegels in de keuken, badkamer en toilet	Advies	-

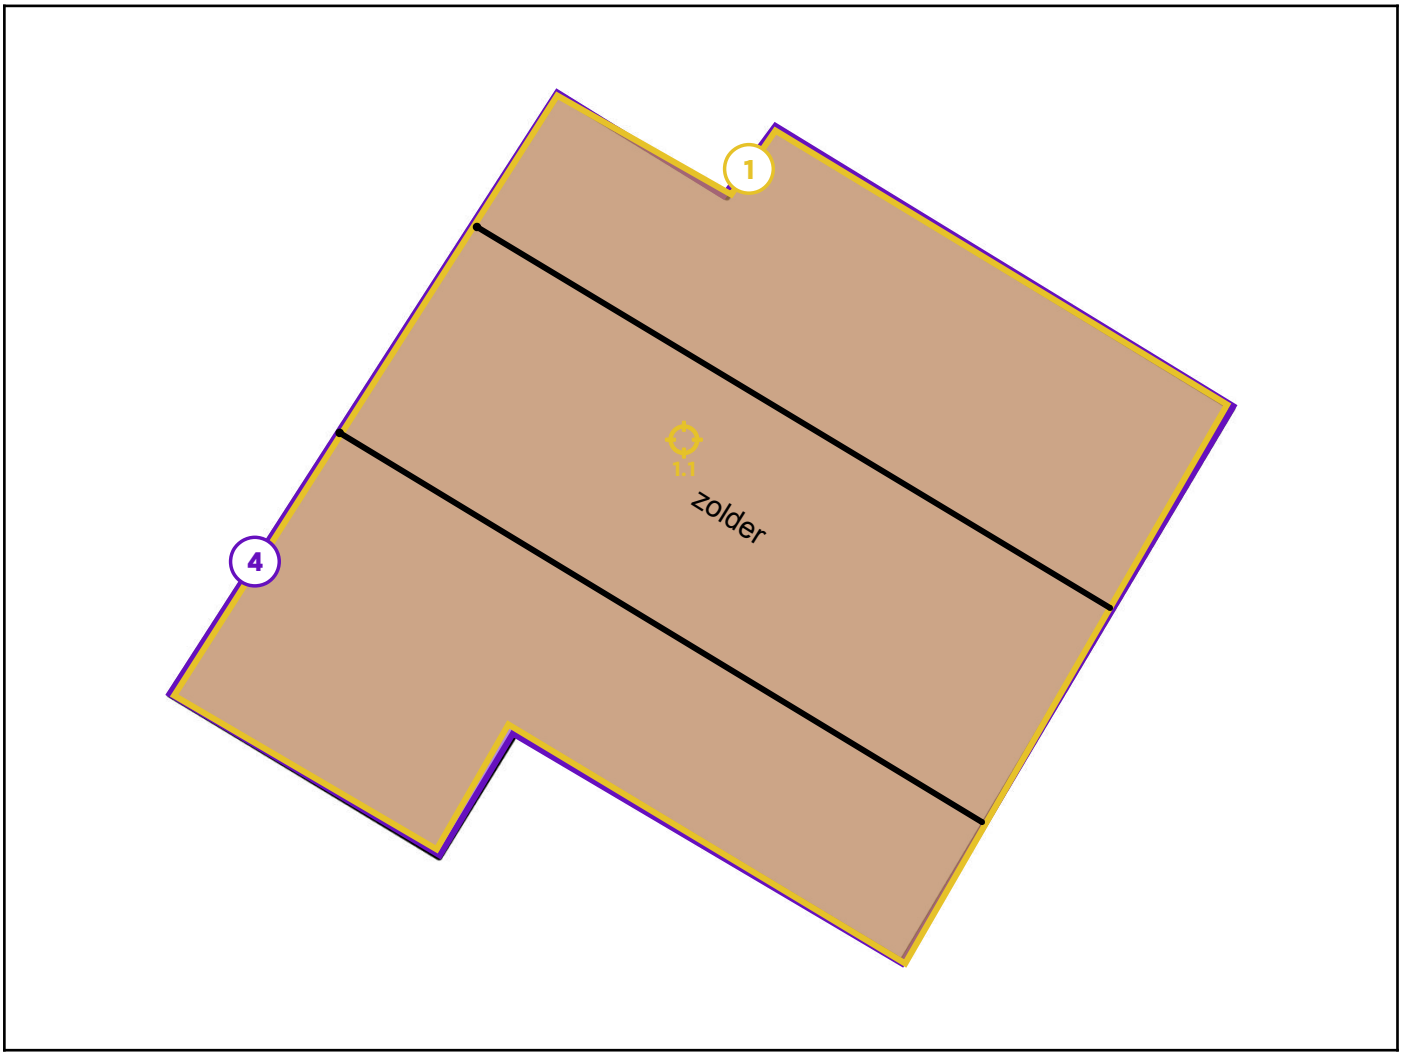
Plan 1.4: A1 - Zolder

Beschrijving	Type	Actie
1. Onderdak (menuiserite platen)	Asbestmateriaal	Zorgvuldig beheren
1.1 Code: A1-2.1	Puntmonster	-
4. Zolder	Beperking	-

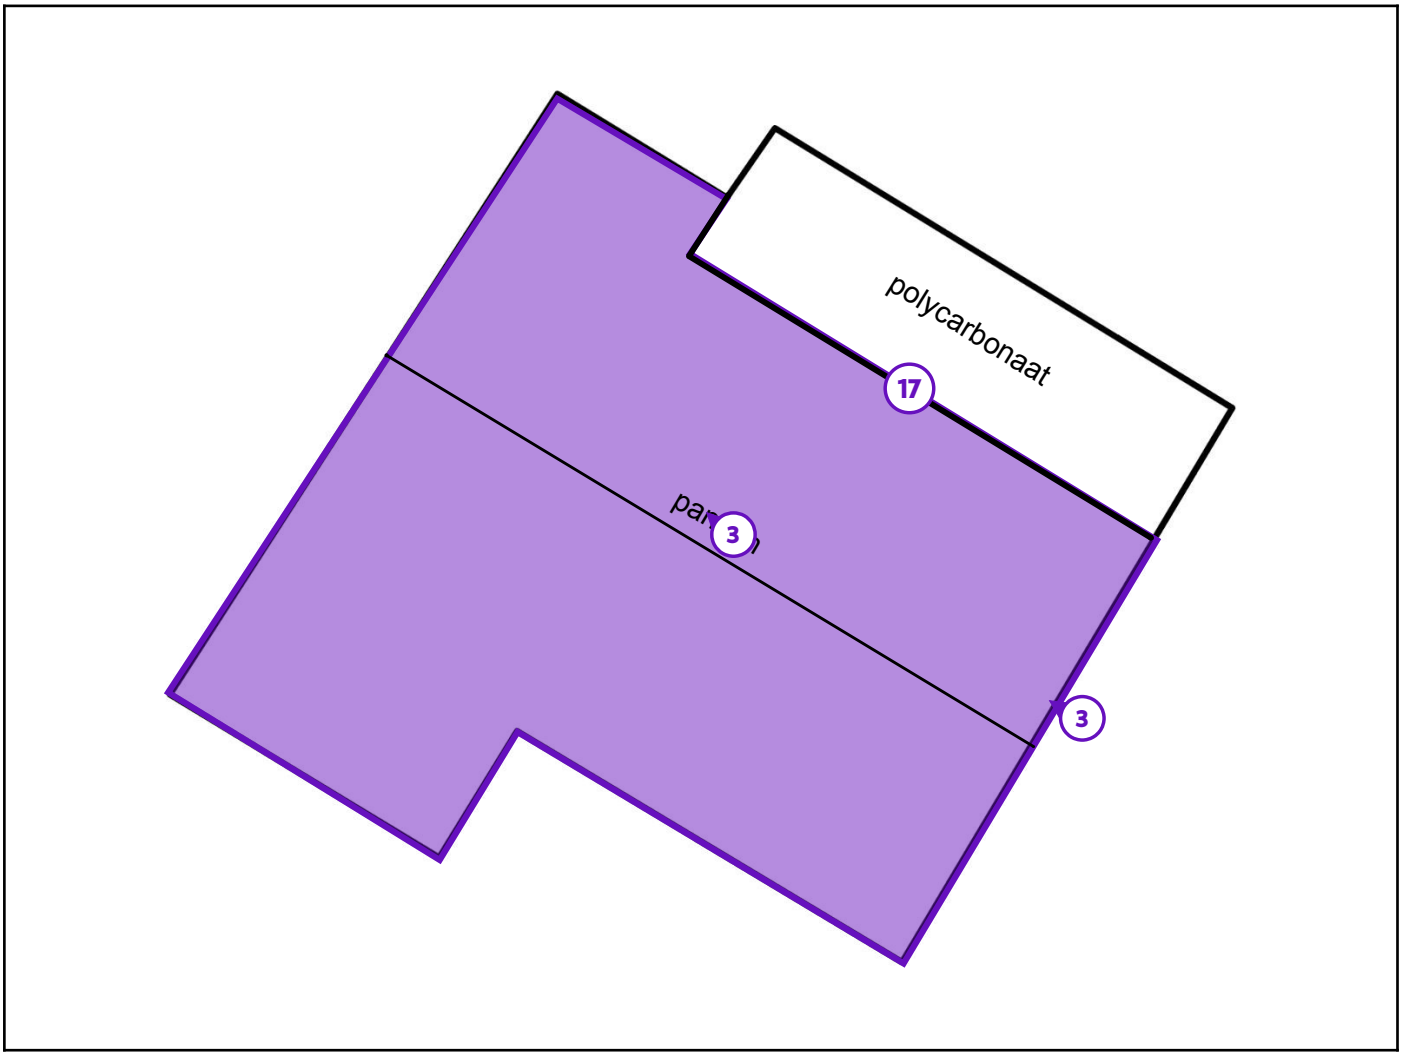
Plan 1.5: A1 - Daken

Beschrijving	Type	Actie
3. Schoorstenen/rookgaskanalen	Beperking	-
17. Hoofddak	Overige ruimte of materiaal	-

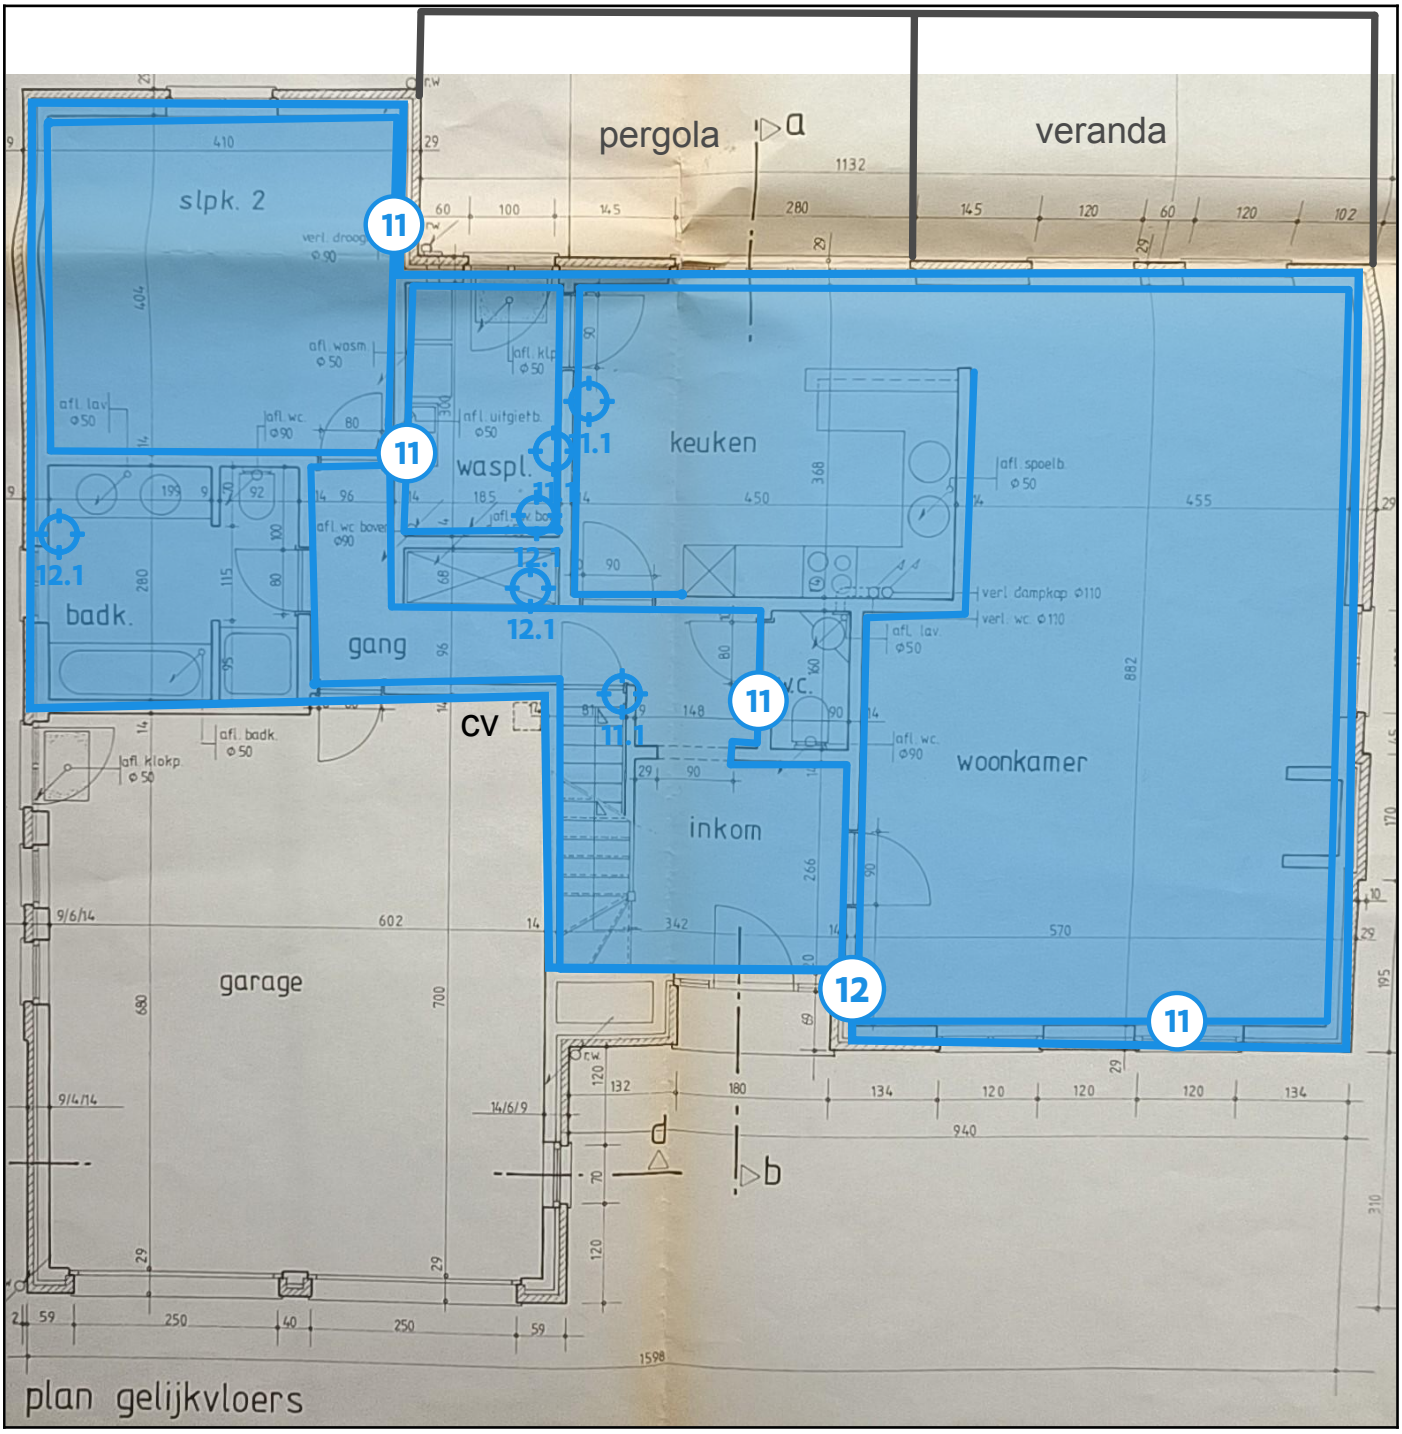
Plan 1.6: A1 - GLV (muren en plafonds)

Beschrijving	Type	Actie
11. Pleisterwerk van de binnenwanden	Geen asbest	-
11.1 Code: A1-1.1	Mengmonster	-

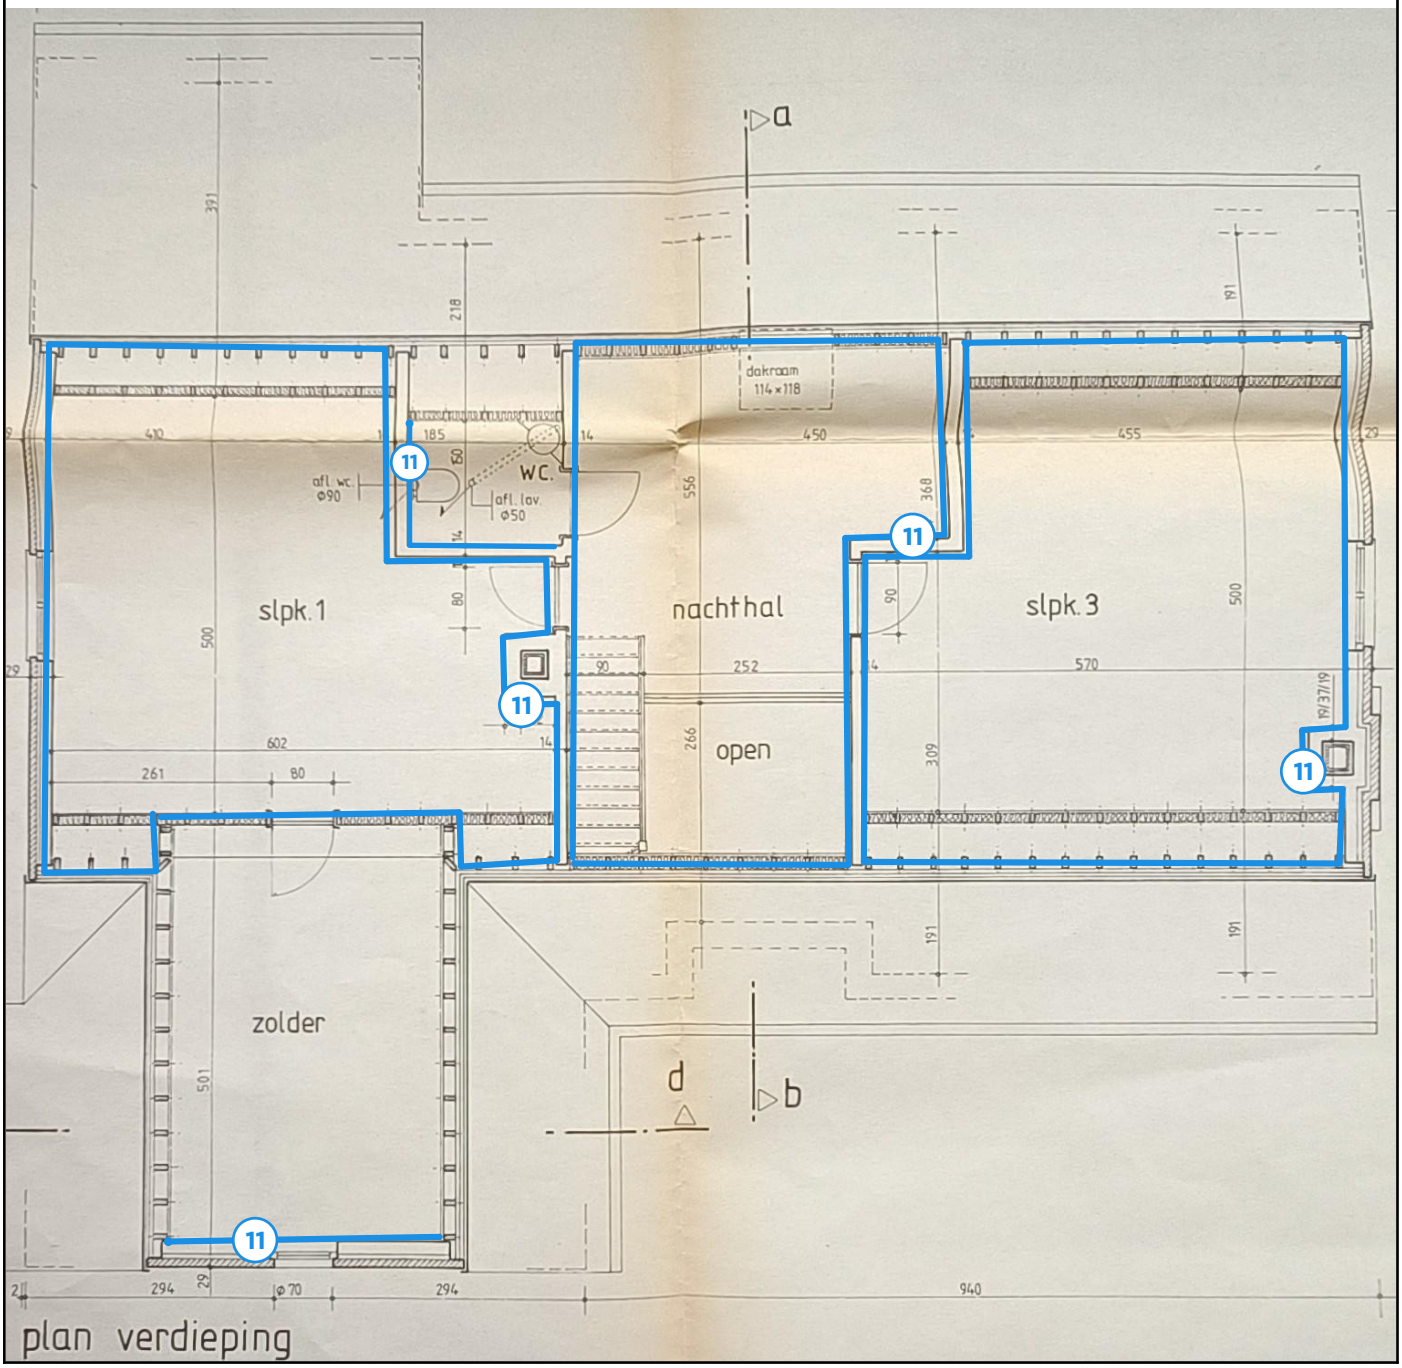
Plan 1.7: A1 - V1 (muren en plafonds)

De overige binnenwanden zijn uitgevoerd in gyproc
De overige plafonds zijn uitgevoerd in gyproc

Beschrijving	Type	Actie
7. Overige plafonds	Advies	-

8. Overige binnenwanden	Advies	-
11. Pleisterwerk van de binnenwanden	Geen asbest	-

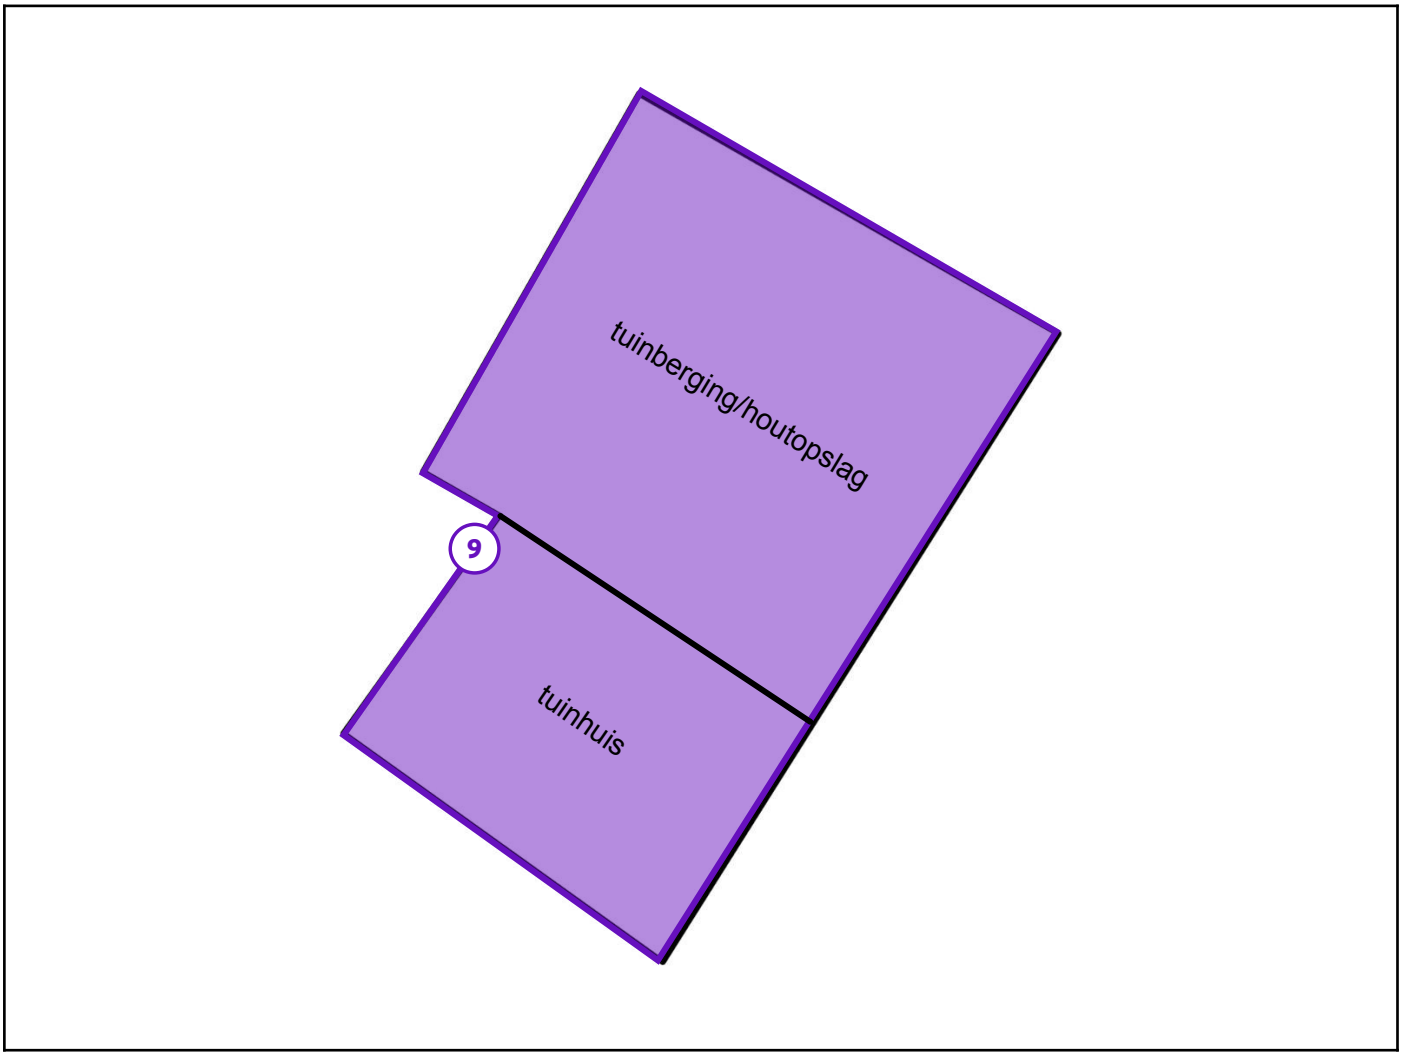
Plan 2.1: B1 - GLV

Beschrijving	Type	Actie
9. TCR onderzocht: tuinhuis + houtopslag	Advies	-

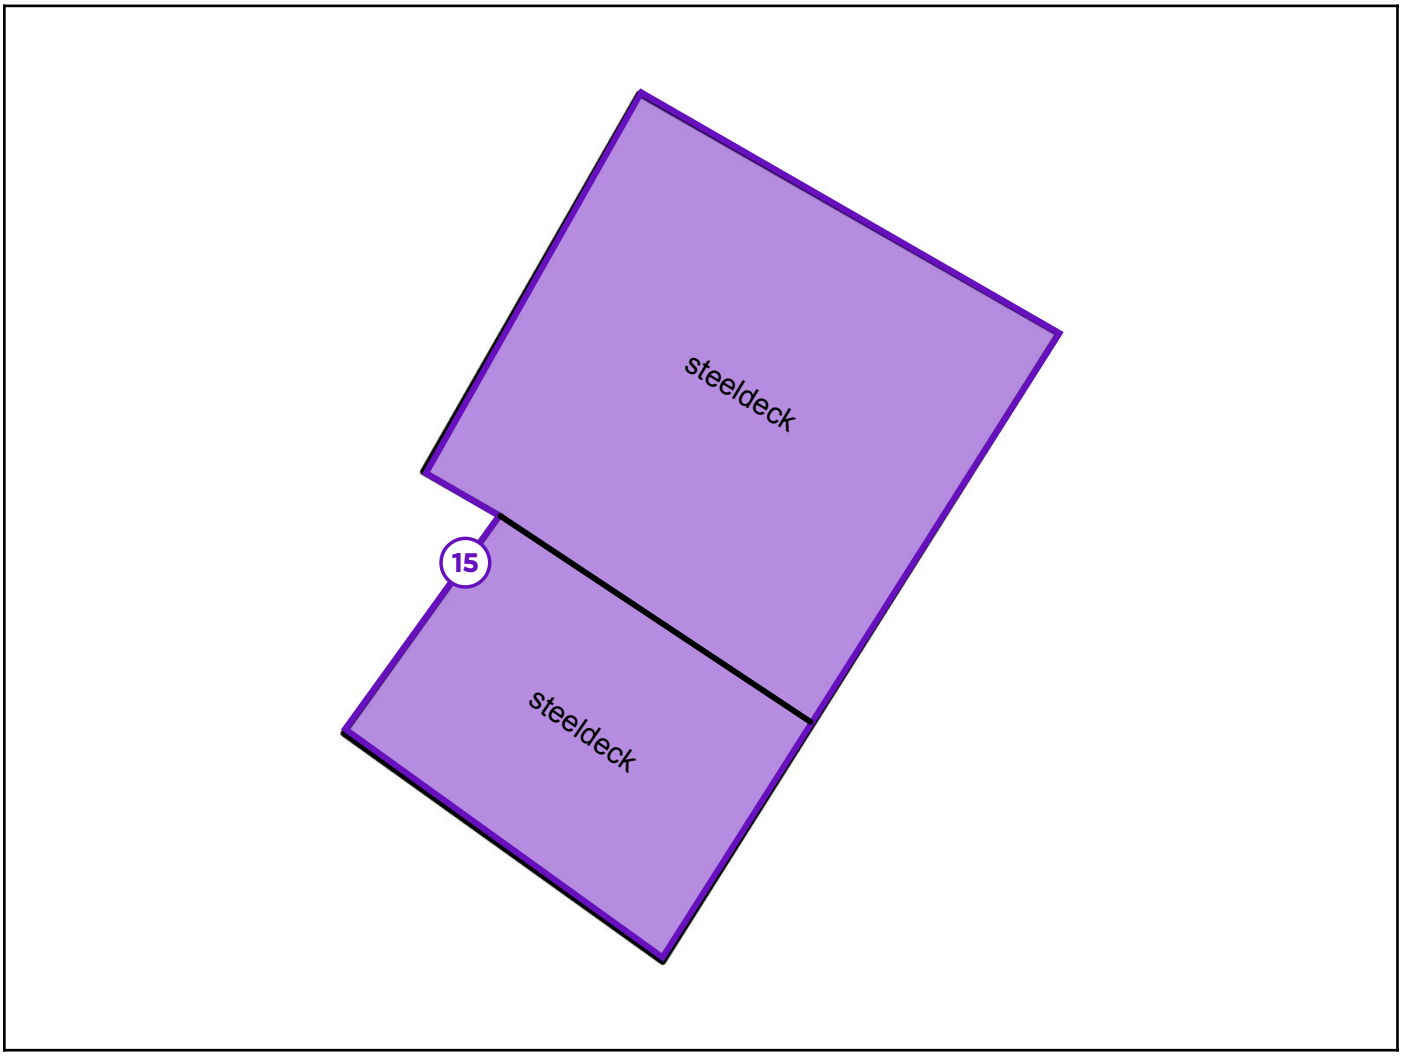
Plan 2.2: B1 - Daken

Beschrijving	Type	Actie
15. Dak in steeldeckplaten	Overige ruimte of materiaal	-

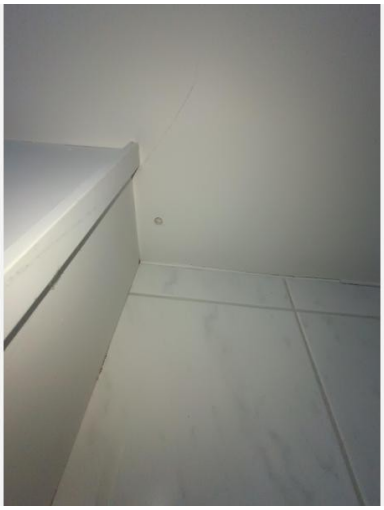
Fiche 12: Pleisterwerk van de plafonds

Geen asbest

#	Type	Referentie	Resultaat
12.1	Mengmonster	A1-1.2	Geen asbest
