Asbestinventarisattest

Schutterstraat 52, 2370 Arendonk

Attestnummer : **20260401-000261.000**
Uitgegeven op : **01.04.2026**
Geldig tot : **01.04.2036**

Niet-asbestveilig

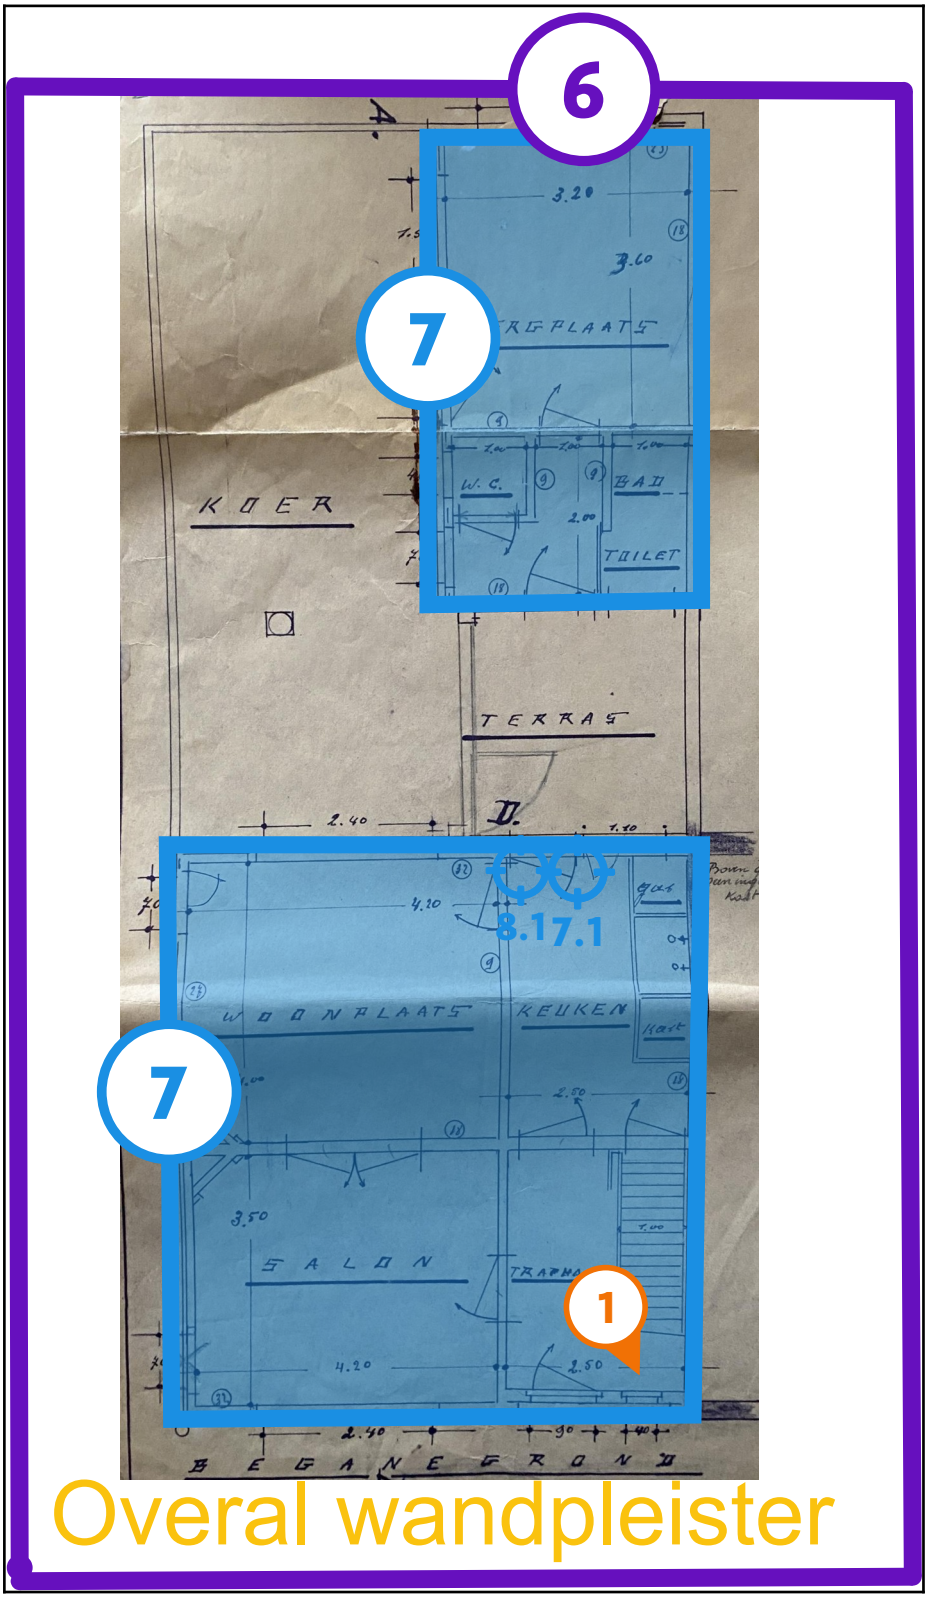
Plan 1.1: Gelijkvloers plan

1. Bakeliet elektra	Asbestmateriaal	Verwijderen
6. Bevloering/tegels/onderlagen	Advies	-
7. Plafondpleister	Geen asbest	-
7.1 Code: 2	Mengmonster	-
8. Wandpleister	Geen asbest	-
8.1 Code: 1	Mengmonster	-

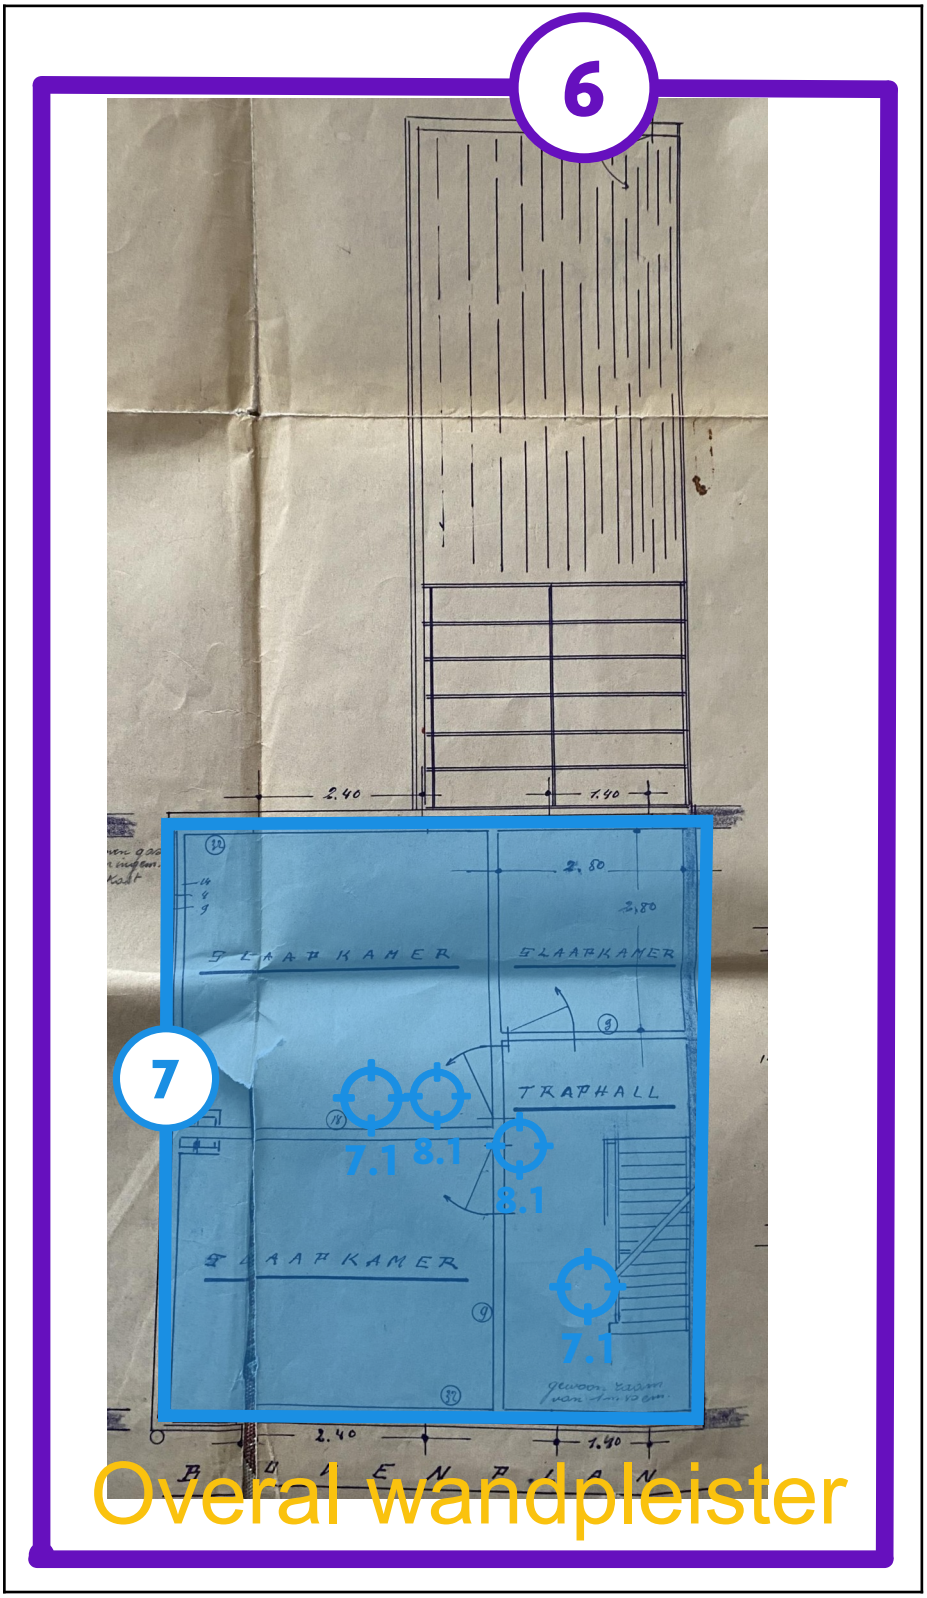
Plan 1.2: Verdieping plan

6. Bevloering/tegels/onderlagen	Advies	-
7. Plafondpleister	Geen asbest	-
7.1 Code: 2	Mengmonster	-
8. Wandpleister	Geen asbest	-
8.1 Code: 1	Mengmonster	-

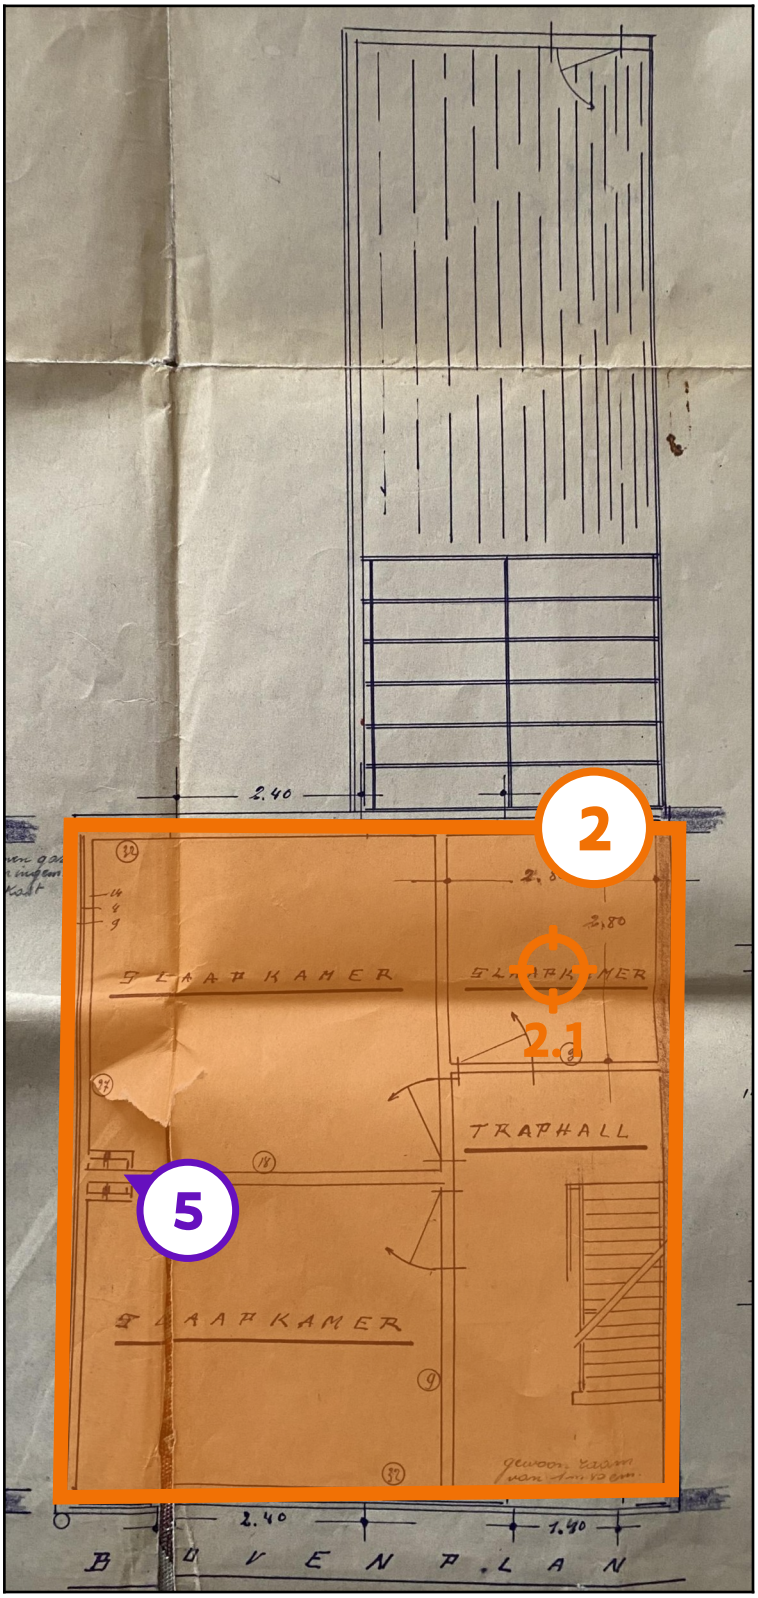
Plan 1.5: Verdieping plan kopie

2. Colovinyl tegels verdieping	Asbestmateriaal	Verwijderen
2.1 Code: 3	Puntmonster	-
5. Schouw	Beperking	-

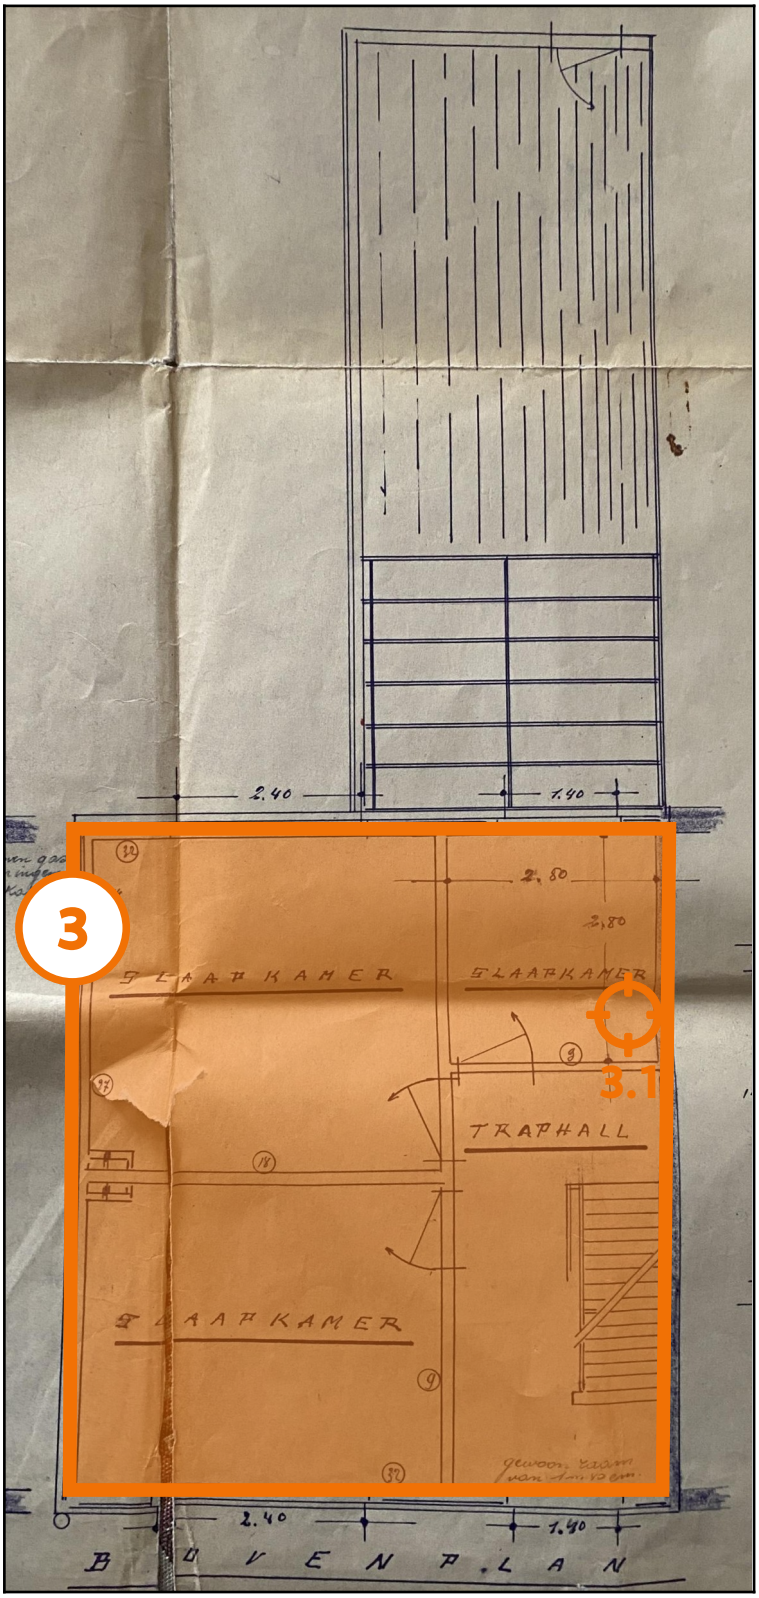
Plan 1.6: Verdieping plan kopie kopie

3. Zwarte lijmlaag verdieping	Asbestmateriaal	Verwijderen
3.1 Code: 4	Puntmonster	-

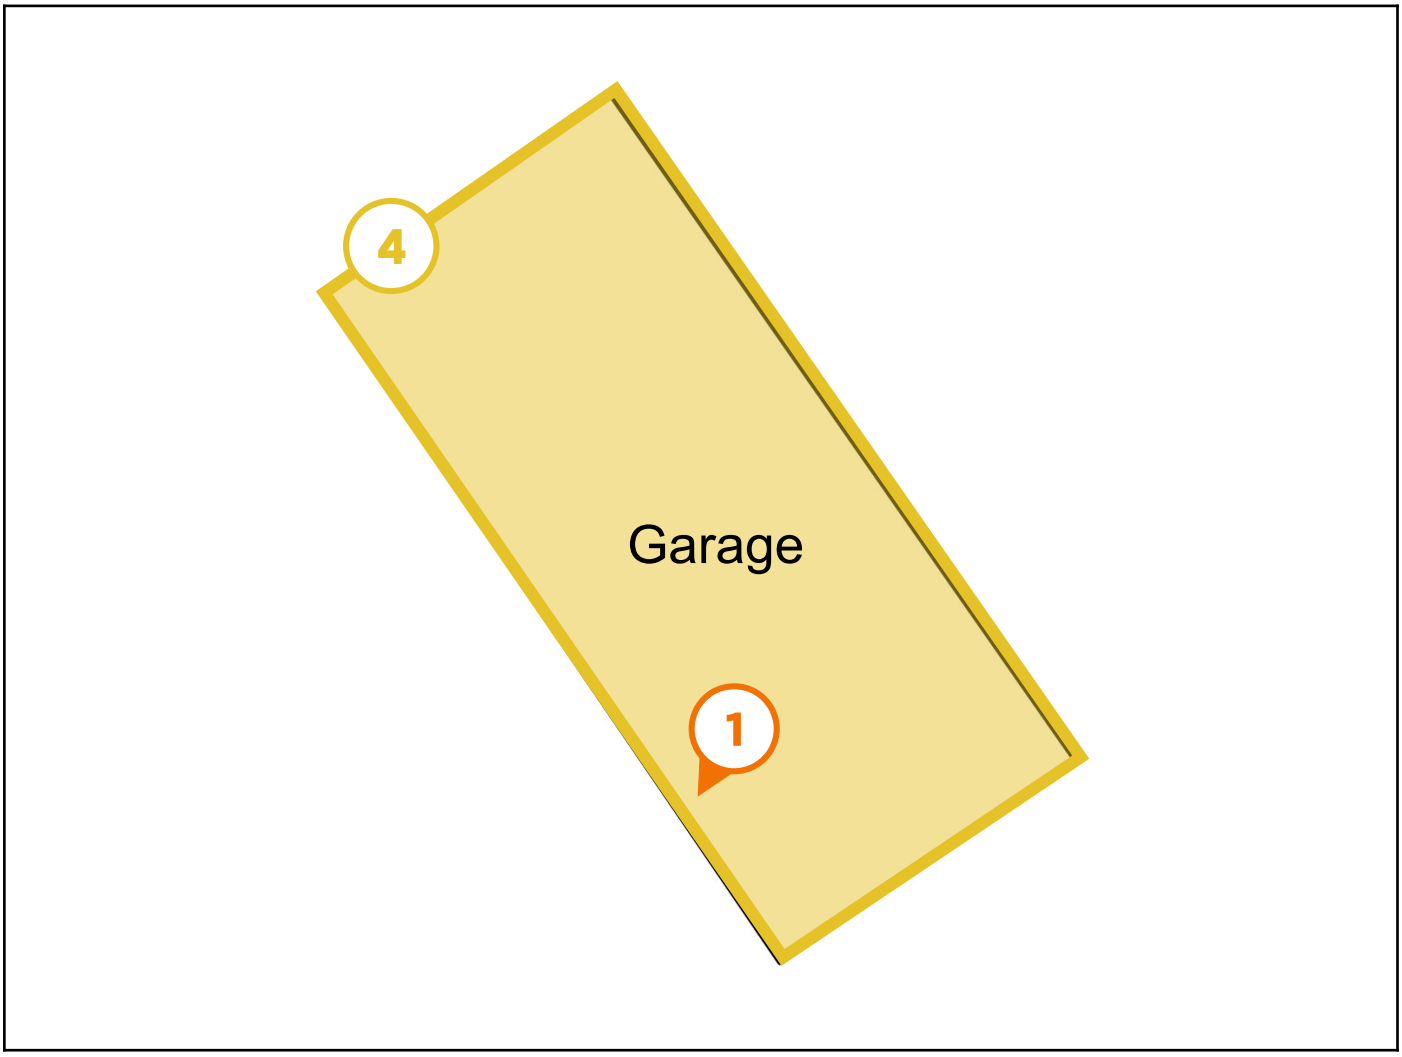
Plan 2.1: Garage plan

Beschrijving	Type	Actie
1. Bakeliet elektra	Asbestmateriaal	Verwijderen
4. Roofing garage	Asbestmateriaal	Zorgvuldig beheren

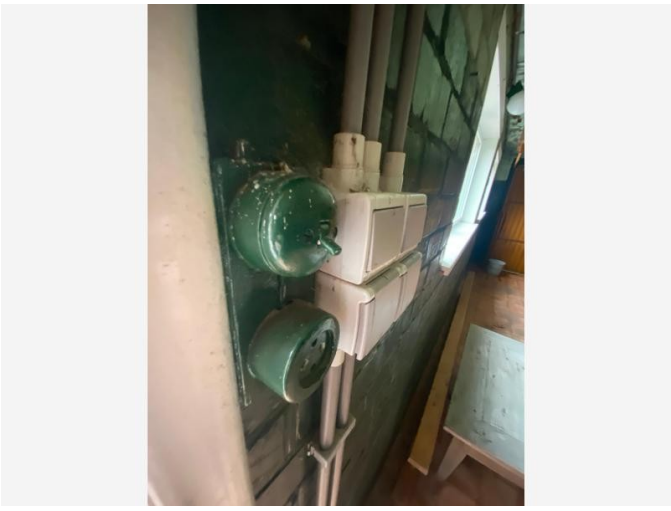
Fiche 1: Bakeliet elektra

Eindbeoordeling materiaalrisico	Verhoogd materiaalrisico en/of verhoogde kans op vezelvrijgave

Beschrijving	Bakeliet elektra
Omgeving	Binnen
Primaire drager	Communicatie en elektrische infrastructuur en uitrusting
Asbestmateriaal	Plaat, paneel, tablet - Type Bakeliet
Bindmiddel van asbestmateriaal	Kunststof of -hars
Gebondenheid op basis van bindmiddel	Hecht
Hoeveelheid (oppervlakte - dikte - aantal)	• 0,20 m^2 - 10,00 cm - 2 stuks
Totaal volume	0,04 m^3
Eenvoudig bereikbaar	Ja
Bevestigingswijze	• Geschroefd
Identificatiemethode	De asbestdeskundige beoordeelt het materiaal als asbestverdacht en dus asbesthoudend, en dit zonder monstername. Motivatie: De monstername brengt andere schade aan dan schade die inherent is aan de monstername.
Destructieve handeling voor identificatie	Nee

- Verwijder dit asbestmateriaal zo snel mogelijk. Volg de toestand goed op.
- Voer bijkomende staalname(s) uit.

- Eenvoudige handelingen: mag via doe-het-zelf of door werknemer(s) met opleidingsattest eenvoudige handelingen
  Draag de nodige beschermingsmiddelen (mondmasker FFP3, handschoenen en wegwerpoverall van CAT.III type 5/6'). Schakelaars, stopcontacten, zekeringkasten en radiatorknoppen kunnen mits de nodige beschermingsmaatregelen eenvoudig losgeschroefd worden en dubbel en luchtdicht verpakt in doorzichtige plasticfolie/afsluitzakken afgevoerd worden als hechtgebonden asbestafval naar een erkend recyclagepark. Afgesloten of verzegelde kast: Eenvoudige handelingen: opgeleid technieker/personeel 8u basisopleiding asbest (jaarlijks te vernieuwen en eigenaar mag dit opvragen). (Meer info en de huidige verwijderingsmethodes op: www.asbestinfo.be en/of CODEX boek VI titel 3 en onderaan dit attest bij Toelichting: "asbest verwijderen"). Eventueel monstername aan te raden (om asbestsoort te bepalen) bij verwijdering van het asbestmateriaal.

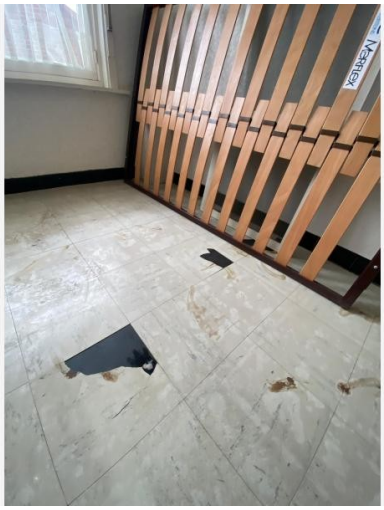
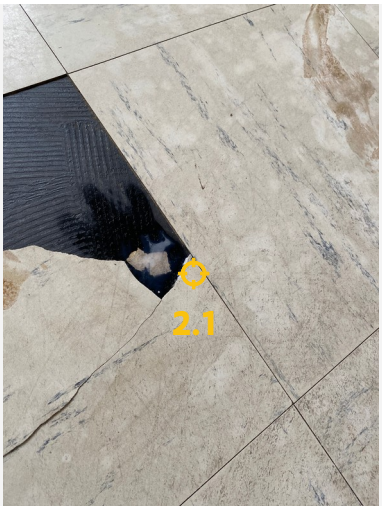
Fiche 2: Colovinyl tegels verdieping

Eindbeoordeling materiaalrisico	Verhoogd materiaalrisico en/of verhoogde kans op vezelvrijgave

Gebondenheid	Categorie 1: hechtgebonden in oorsprong
Asbestsoort (vezeltype)	Alleen chrysotiel aanwezig
Asbestconcentratie	Laag (< 50%)
Afschermingsgraad van het gehele materiaal	Geheel of deels vrij aan de binnenlucht, maar geen contact met binnenluchtstromen
Toestand van het materiaal	Matig beschadigd, matig verweerd

#	Type	Referentie	Resultaat
2.1	Puntmonster	3	Chrysotiel

- Verwijder dit asbestmateriaal zo snel mogelijk. Volg de toestand goed op.

- Hermetische zone (erkend asbestverwijderaar)
  Enkel hermetische zone erkend asbestverwijderaar: Volgen van alle huidige voorschriften. Gebruik van alle persoonlijke beschermingsmiddelen (wegwerpoverall van CAT.III type 5/6'), handschoenen en FFP3 masker). Bij het lostrekken van de vinyltegel kan de onderlaag scheuren en is er een zeer hoog risico op asbestverspreiding. Een kartonnen onderlaag bij vinyl is niet-hechtgebonden en mag dus door particulier niet aangeboden worden op het containerpark. Eventuele lijmresten worden met een freesmachine verwijderd in een hermetische zone. Verzamel daarna bewijsdocumenten van verwijdering. (Meer info en de huidige verwijderingsmethodes op: www.asbestinfo.be en/of CODEX boek VI titel 3 en onderaan dit attest bij Toelichting: "asbest verwijderen")

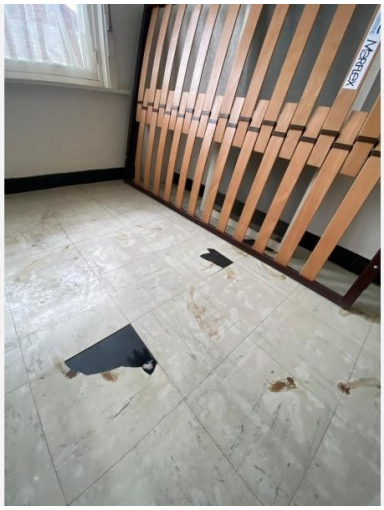
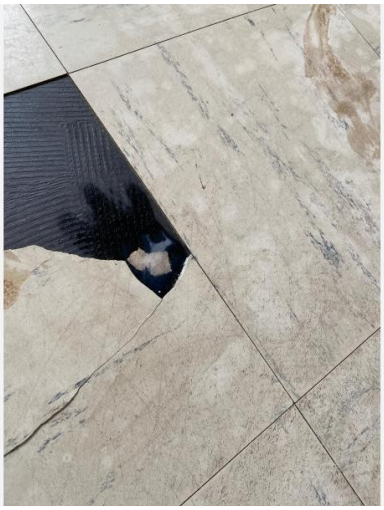
Fiche 3: Zwarte lijmlaag verdieping

Eindbeoordeling materiaalrisico	Verhoogd materiaalrisico en/of verhoogde kans op vezelvrijgave

Gebondenheid	Categorie 1: hechtgebonden in oorsprong
Asbestsoort (vezeltype)	Alleen chrysotiel aanwezig
Asbestconcentratie	Laag (< 50%)
Afschermingsgraad van het gehele materiaal	Geheel of deels vrij aan de binnenlucht, maar geen contact met binnenluchtstromen
Toestand van het materiaal	Matig beschadigd, matig verweerd

#	Type	Referentie	Resultaat
3.1	Puntmonster	4	Chrysotiel

- Verwijder dit asbestmateriaal zo snel mogelijk. Volg de toestand goed op.

- Hermetische zone (erkend asbestverwijderaar)
  Enkel Hermetische zone door erkend asbestverwijderaar: Volgen van alle huidige voorschriften. Gebruik van alle persoonlijke beschermingsmiddelen (wegwerpoverall van CAT.III type 5/6', handschoenen en FFP3 masker). Bij verwijderen van de lijm veranderd de gebondenheid naar een losgebonden toestand en is er een zeer hoog risico op asbestverspreiding. Na het verwijderen van de meeste lijm dient dit nog afgeschuurd te worden in hermetische zone. (Meer info en de huidige verwijderingsmethodes op: www.asbestinfo.be en/of CODEX boek VI titel 3 en onderaan dit attest bij Toelichting: "asbest verwijderen")

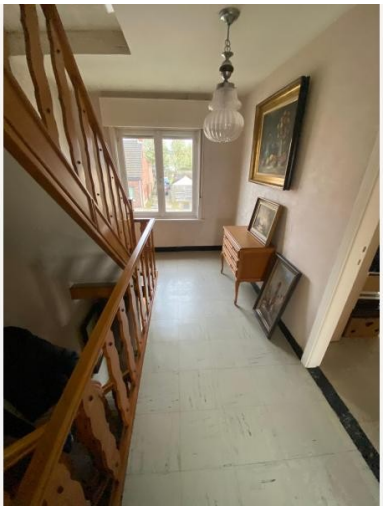
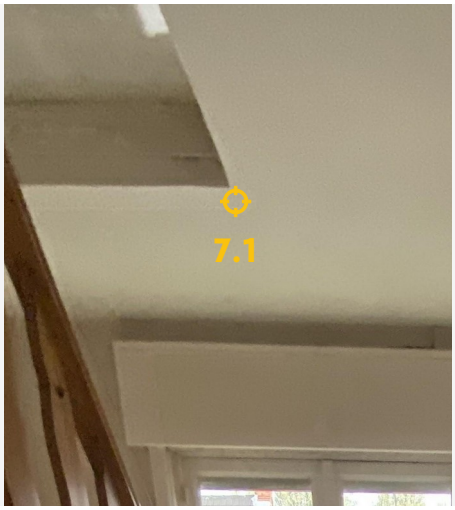
Fiche 7: Plafondpleister

Geen asbest

#	Type	Referentie	Resultaat
7.1	Mengmonster	2	Geen asbest

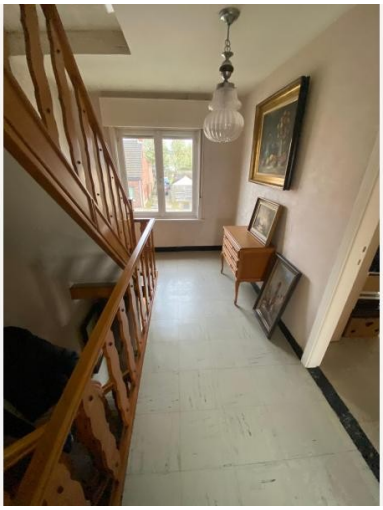
Fiche 8: Wandpleister

Geen asbest

#	Type	Referentie	Resultaat
8.1	Mengmonster	1	Geen asbest
