Asbestinventarisattest

Schrijbergstraat 174, 9250 Waasmunster

Attestnummer : **20260831-000019.000**
Uitgegeven op : **31.08.2026**
Geldig tot : **31.08.2036**

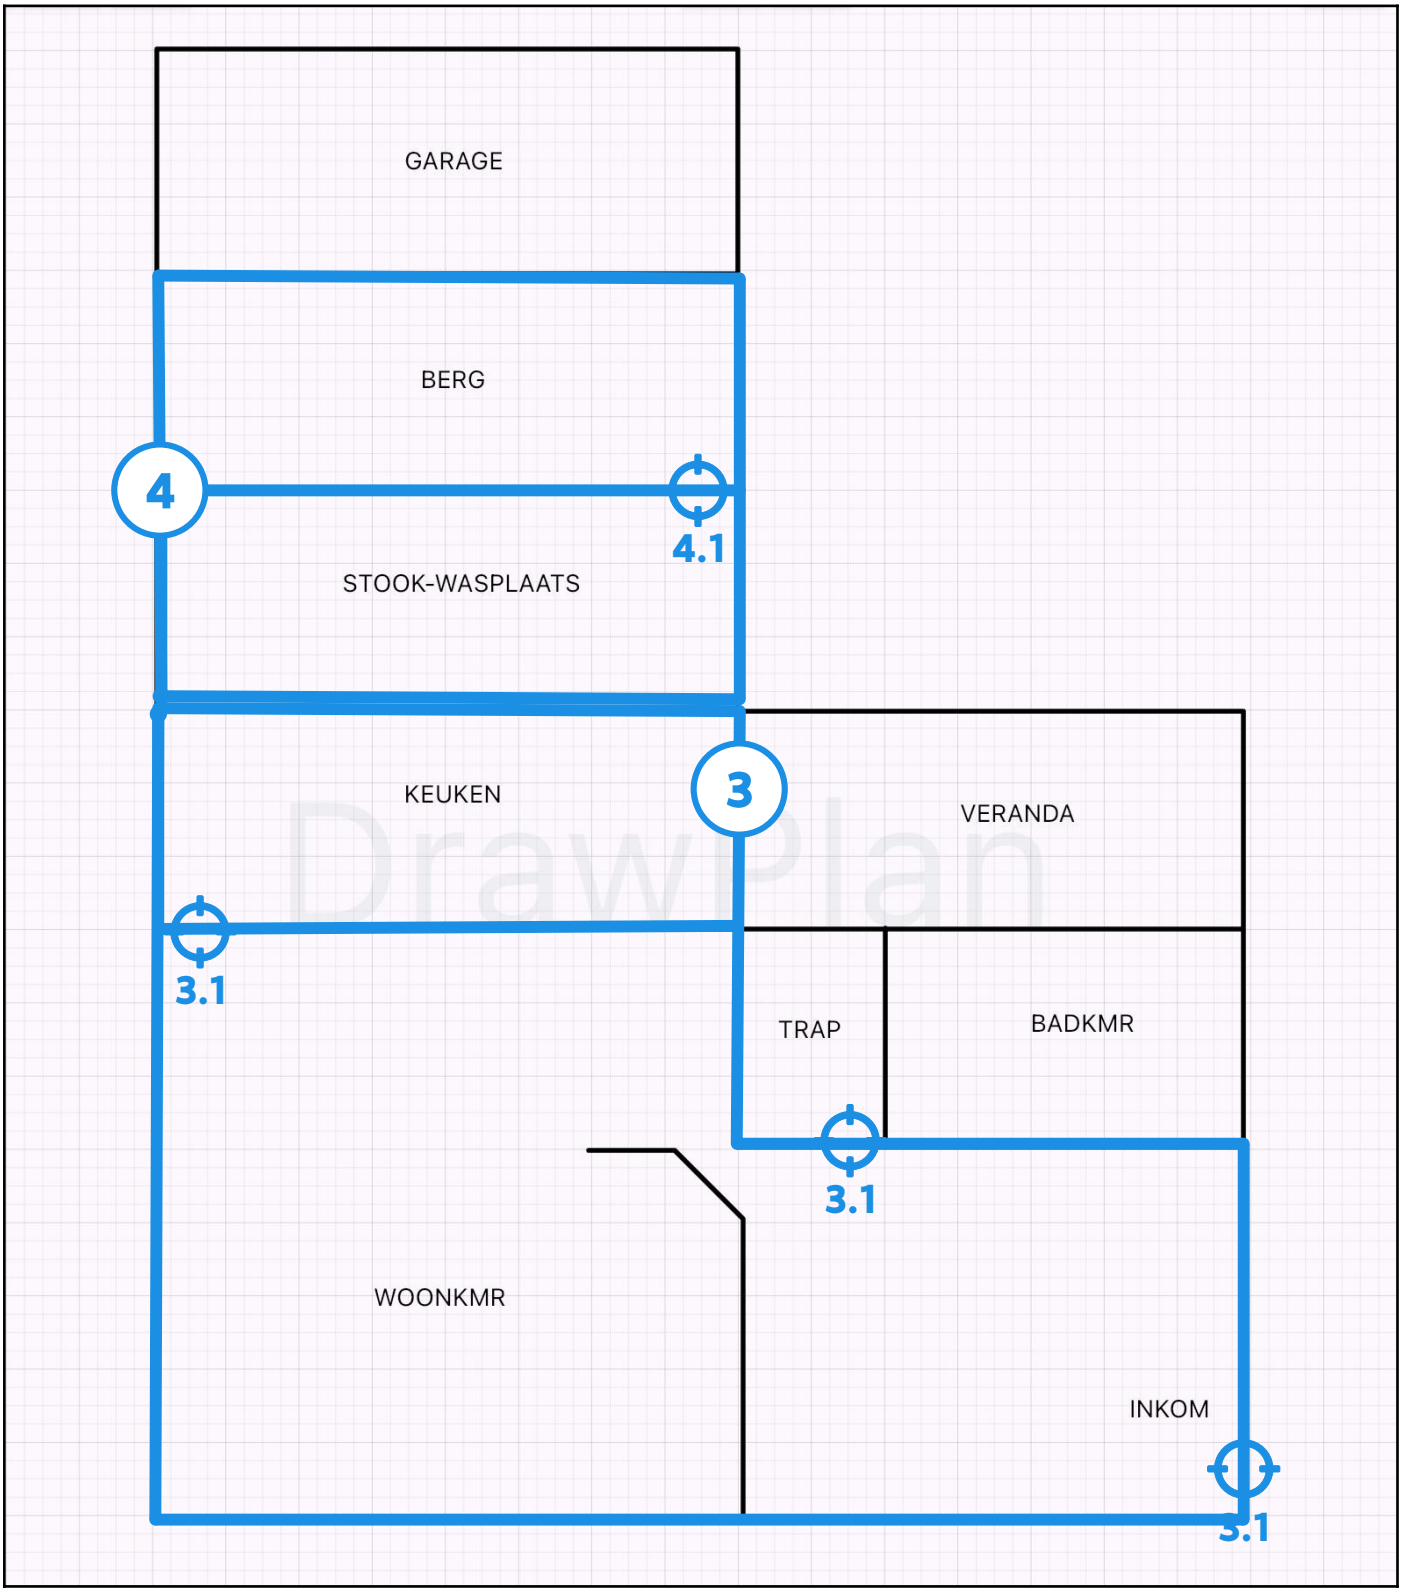
Plan 1.1: Gvl - pleisterwerk muur

3. pleisterwerk muur	Geen asbest	-
3.1 Code: staal pleisterwerk muur	Mengmonster	-
4. Cementering binnen	Geen asbest	-
4.1 Code: staal cementering binnen	Mengmonster	-

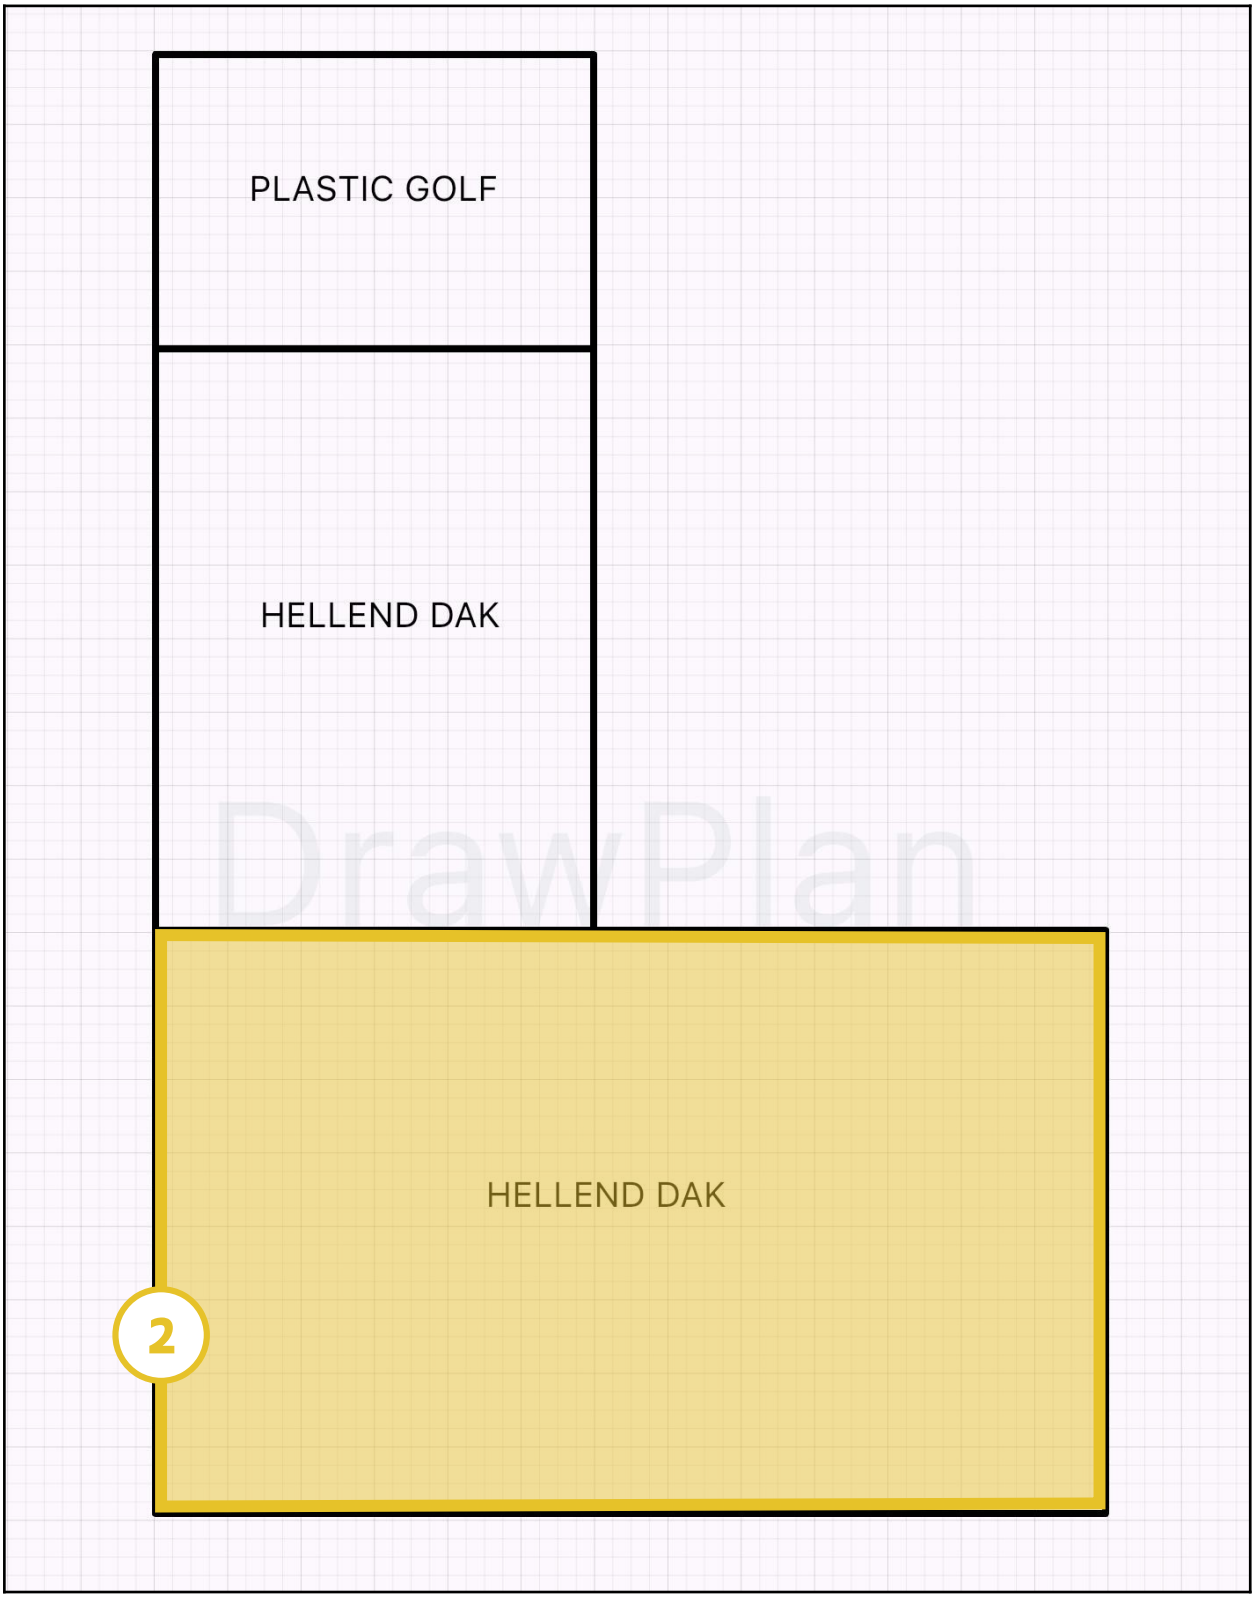
Plan 1.4: Dakenplan - onderdak

2. Onderdak hellend dak	Asbestmateriaal	Zorgvuldig beheren

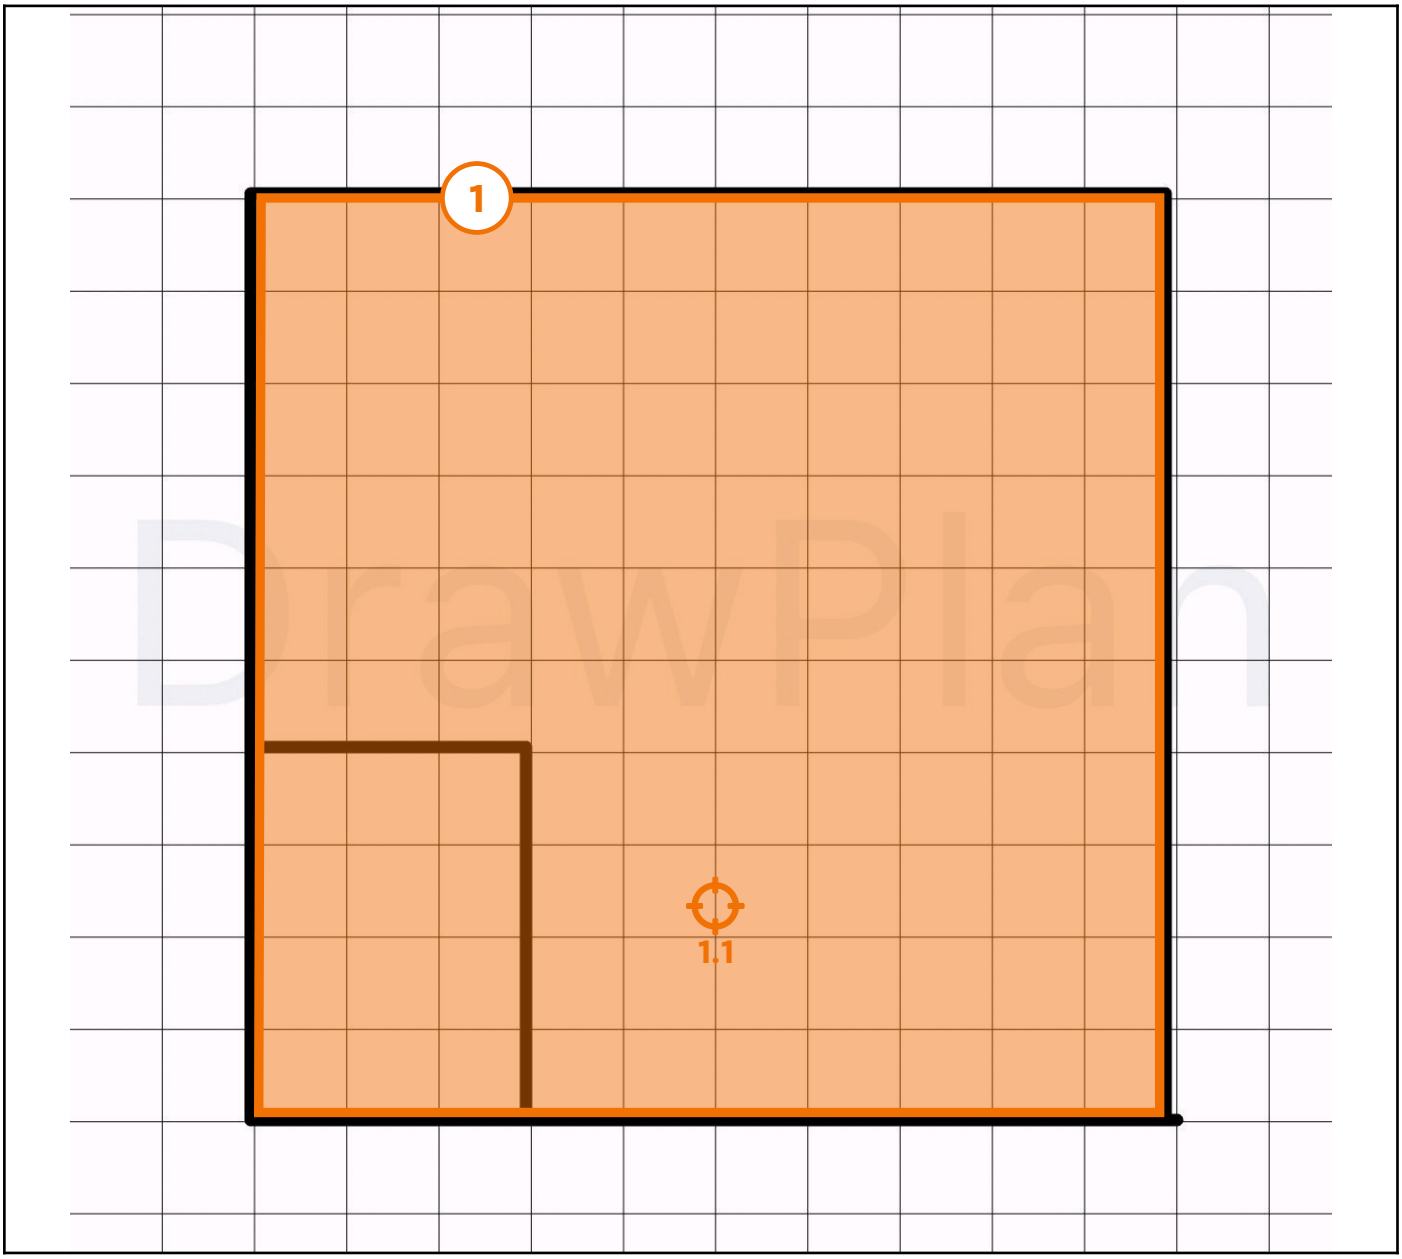
Plan 1.5: Kelder - plafond

Beschrijving	Type	Actie
1. plafond bekleding kelder	Asbestmateriaal	Verwijderen
1.1 Code: staal plaat plaf kelder	Puntmonster	-

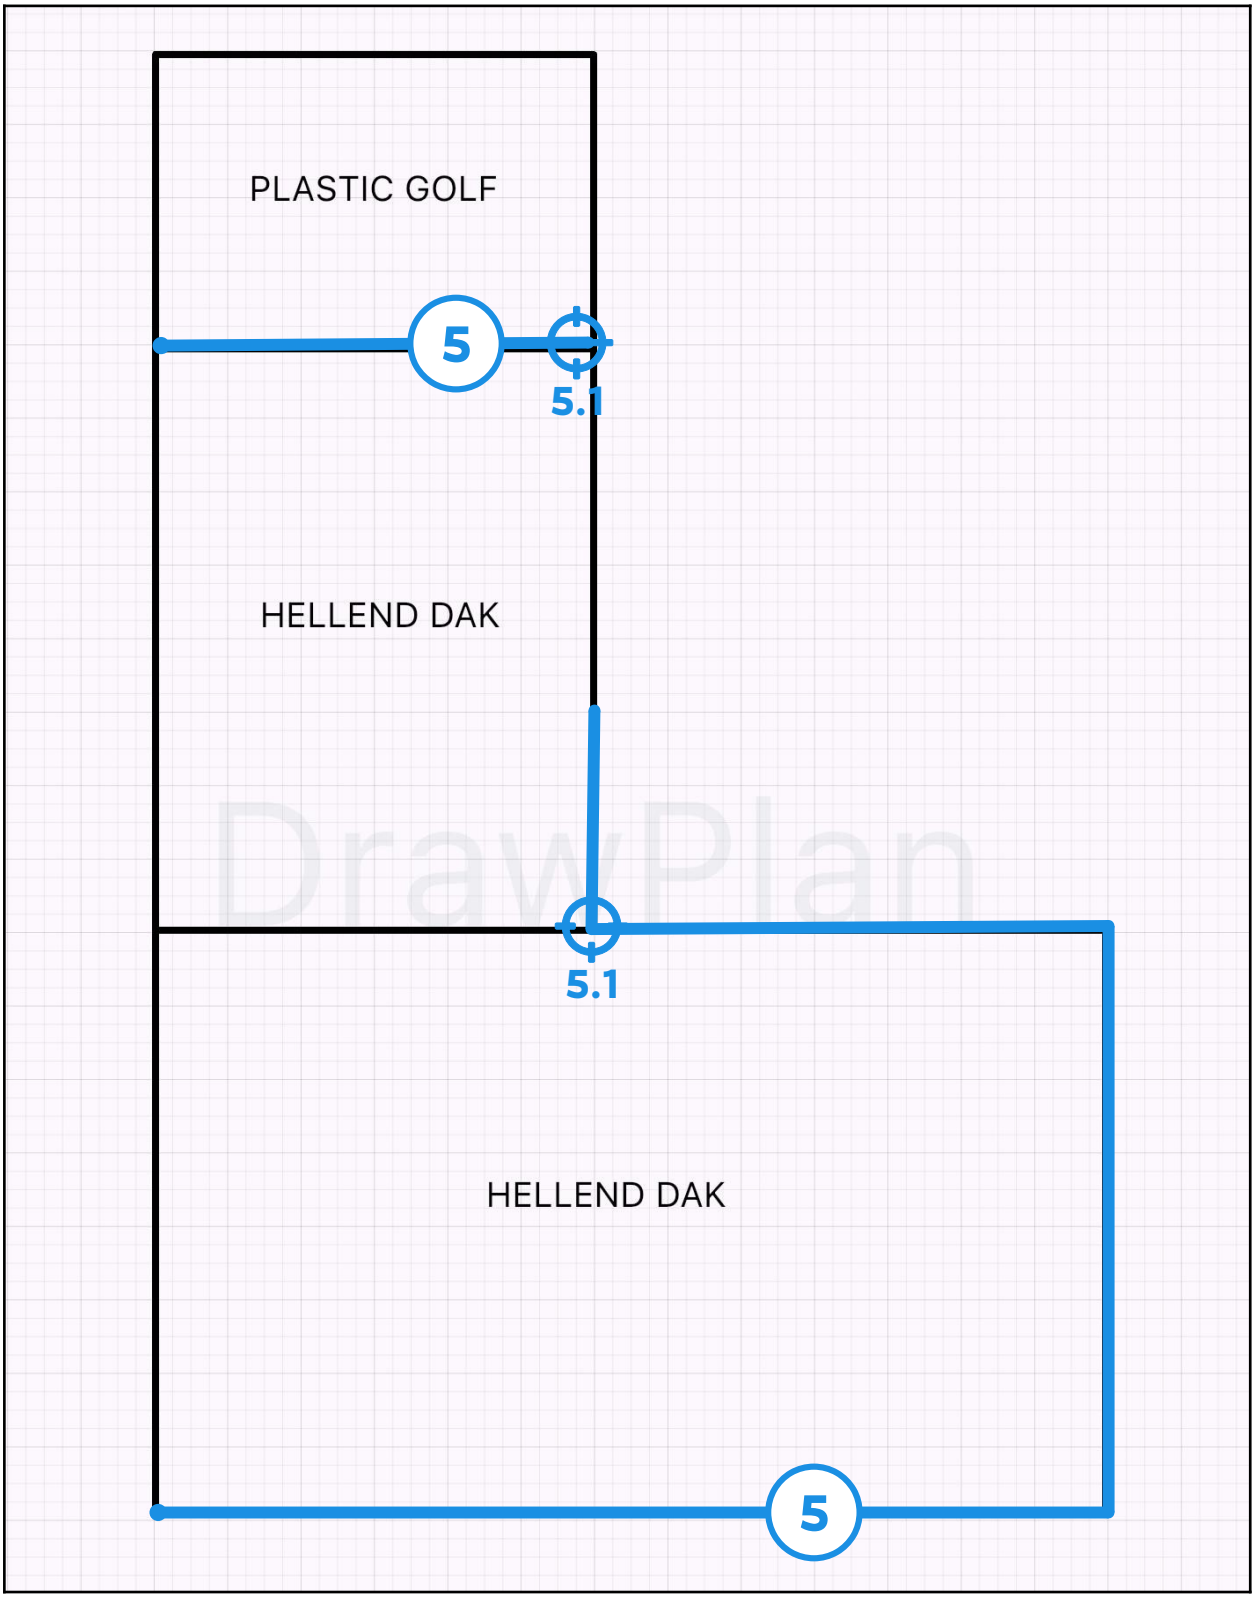
Plan 1.6: Cementering - buitenkant

5. Cementering buiten	Geen asbest	-
5.1 Code: staal cementering buiten	Mengmonster	-

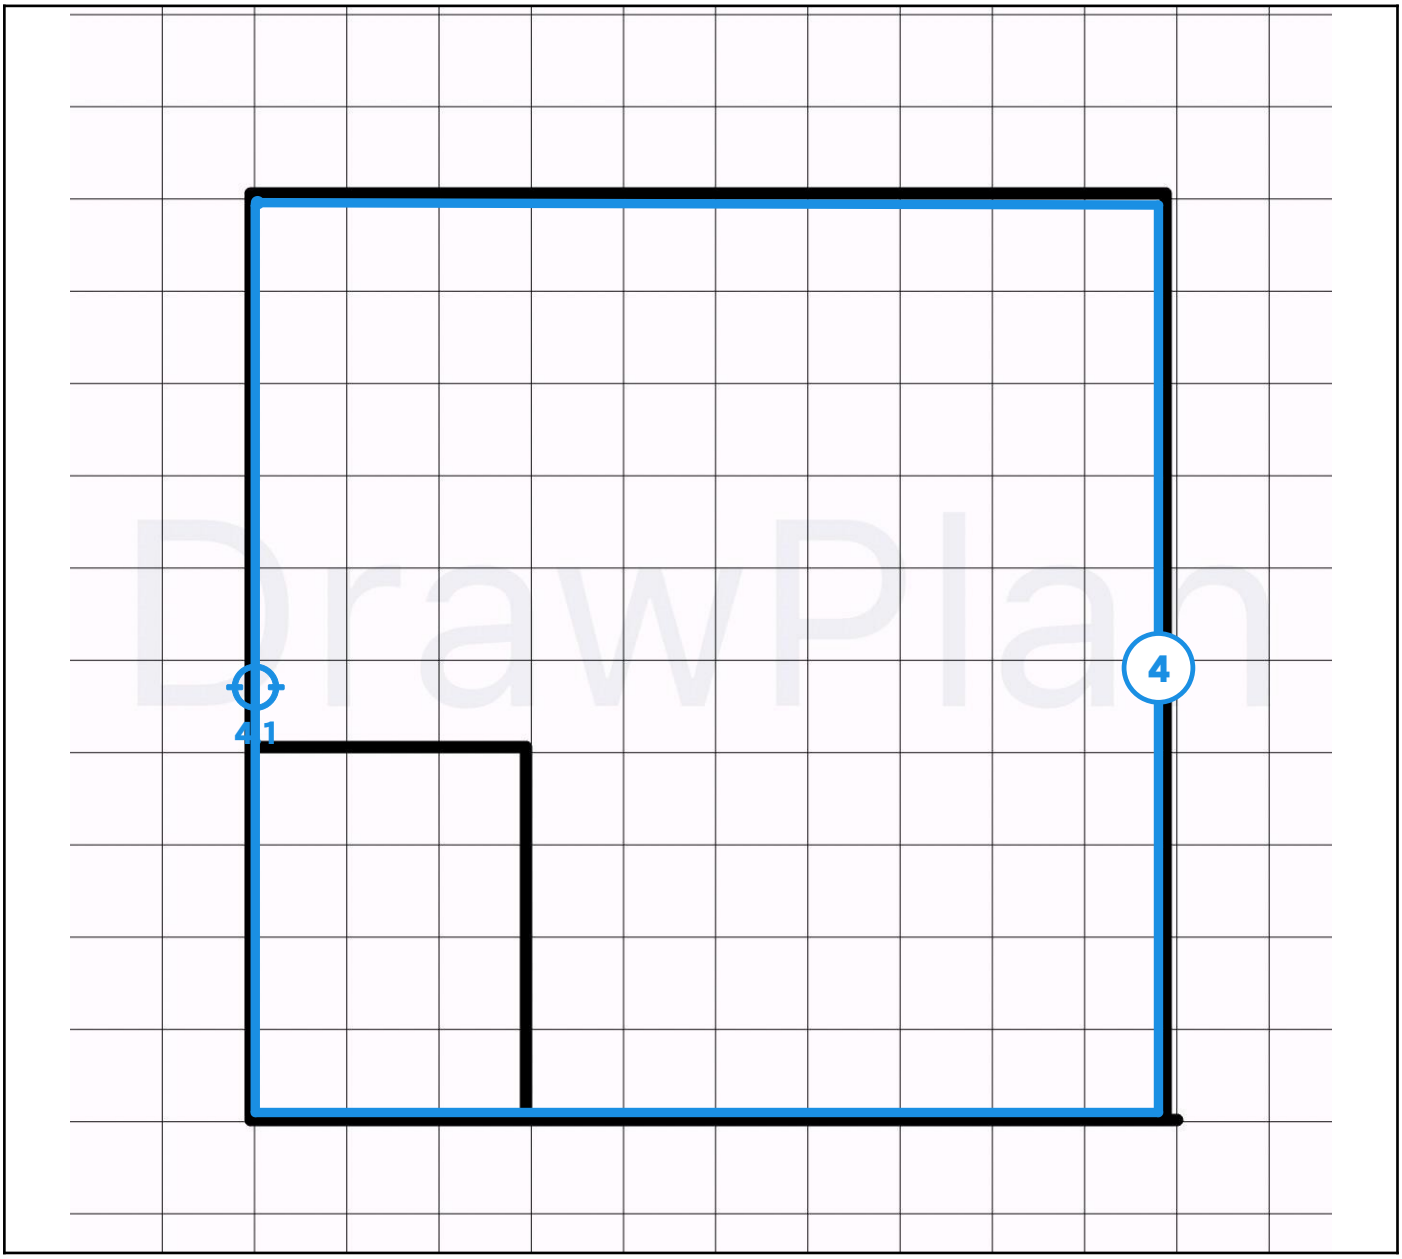
Plan 1.7: Kelder - cementering

Beschrijving	Type	Actie
4. Cementering binnen	Geen asbest	-
4.1 Code: staal cementering binnen	Mengmonster	-

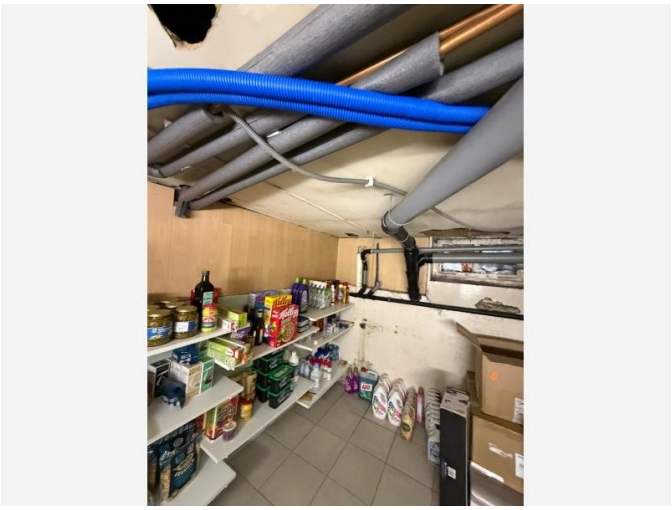
Fiche 1: plafond bekleding kelder

Asbestmateriaal

Conclusie

Het asbestmateriaal valt onder de mijlpaal van 2040.

Verwijderen

Risicobeoordeling

Eindbeoordeling materiaalrisico	Verhoogd materiaalrisico en/of verhoogde kans op vezelvrijgave

Gebondenheid	Categorie 1: hechtgebonden in oorsprong
Asbestsoort (vezeltype)	Alleen chrysotiel aanwezig
Asbestconcentratie	Laag (< 50%)
Afschermingsgraad van het gehele materiaal	Geheel of deels vrij aan de binnenlucht, maar geen contact met binnenluchtstromen
Toestand van het materiaal	Matig beschadigd, matig verweerd

#	Type	Referentie	Resultaat
1.1	Puntmonster	staal plaat plaf kelder	Chrysotiel

Beschrijving	plafond bekleding kelder
Omgeving	Binnen
Primaire drager	Plafond
Asbestmateriaal	Plaat, paneel, tablet - Type Menuiserite
Bindmiddel van asbestmateriaal	Cement
Gebondenheid op basis van bindmiddel	Hecht
Hoeveelheid (oppervlakte - dikte - aantal)	• 10,00 m^2 - 0,30 cm - 1 stuk
Totaal volume	0,03 m^3
Eenvoudig bereikbaar	Ja
Bevestigingswijze	• Genageld, geniet
Identificatiemethode	Een monstername door de asbestdeskundige met laboanalyse door een asbestlabo.
Destructieve handeling voor identificatie	Nee

- Zorg voor een veilig beheer. Vermijd het beschadigen van het asbestmateriaal. Controleer de toestand jaarlijks op wijzigingen.

- Eenvoudige handelingen: mag via doe-het-zelf of door werknemer(s) met opleidingsattest eenvoudige handelingen
  Verwijder voorzichtig de bevestigingen. Asbesthoudende platen 1 voor 1 en in hun geheel verwijderen. Niet gooien en geen stortkokers gebruiken

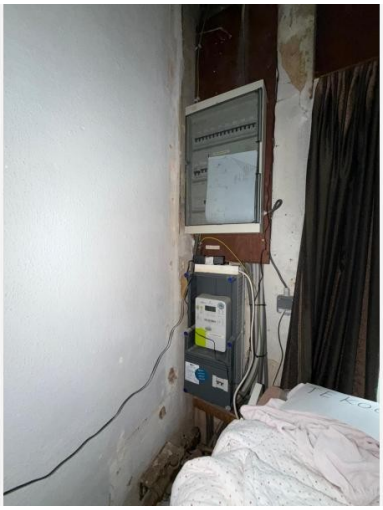
Fiche 3: pleisterwerk muur

Geen asbest

#	Type	Referentie	Resultaat
3.1	Mengmonster	staal pleisterwerk muur	Geen asbest

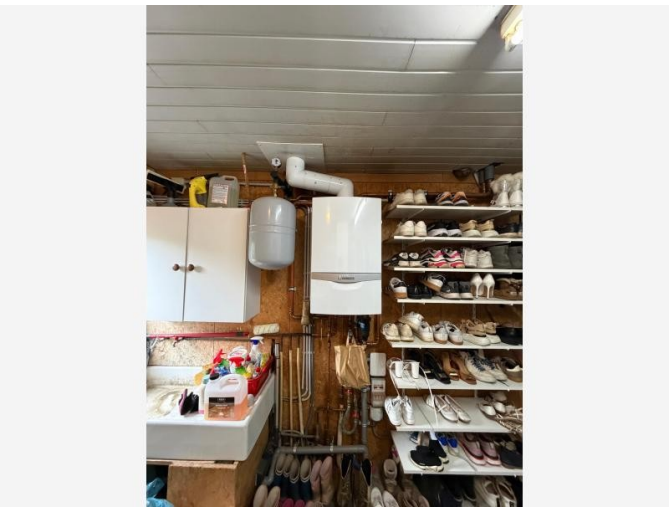
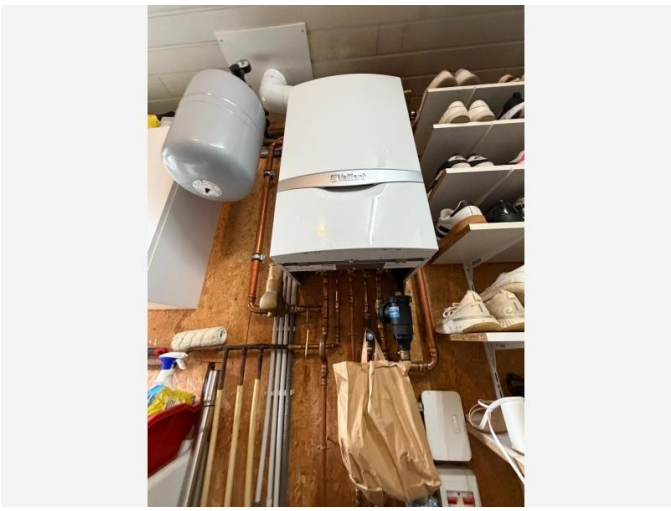
Beschrijving	Notitie	Terug te vinden op plannen
Fiche 6: Ketel	Ketel na 2001. (niet-verdacht)	-
Fiche 7: Geen mastiek ramen	Aan al het schrijnwerk van de wooneenheid werd silicone vastgesteld. Dit tussen glas-kozijn en kozijn-metselwerk.	-
Fiche 8: Rookgaskanalen	De zichtbare rookgaskanalen bestaan uit inox-metaal. (niet-verdacht)	-
Fiche 9: Dakbedekking hellende daken	Dakbedekking bestaat uit metalen platen. (lijkend op dakpannen) Bovenste dakbedekking is niet verdacht.	-
Fiche 10: onderdak achterbouw	Onder één dakpan vastgesteld dat onderdak hier niet asbesthoudend is. Onderdak is zwarte biplex.	-

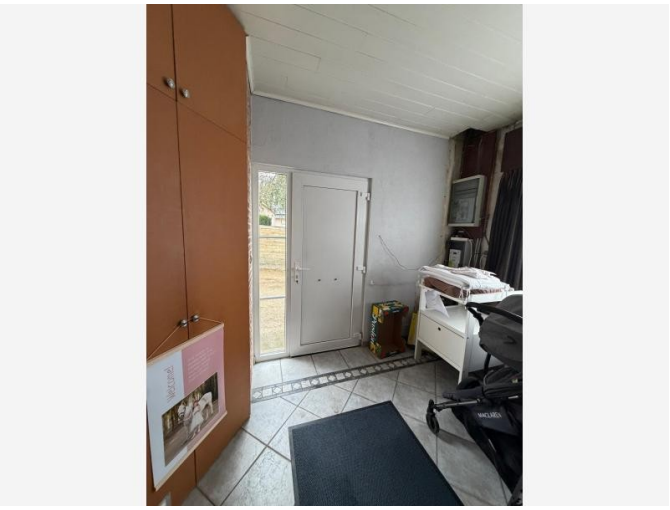
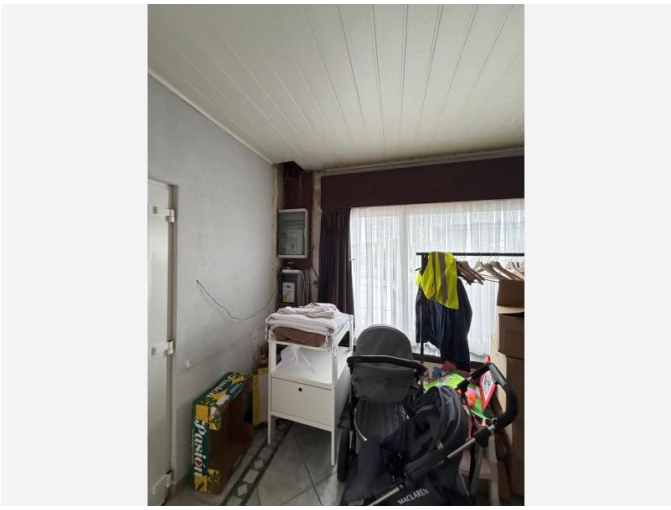
Beschrijving	Notitie	Terug te vinden op plannen
Fiche 11: Geen pleisterwerk plafond aanwezig	Geen pleisterwerk plafond aanwezig. plafond = verlaagde plafond. (gyproc/hout) Niet mogelijk om te zien of er achter de verlaagde plafonds nog pleisterwerk zit.	-
Fiche 12: Geen lift aanwezig	-	-
Fiche 13: Leidingsisolatie niet aanwezig	-	-
